川崎市久末の灰津波災害の発生機構について*

飯 島 弘**

* H. Iijima: On the Mechanism of the Accidental Fly-Ash Flow at Hisasue, Kawasaki City, Kanagawa Prefecture

** 国立防災科学技術センター第2研究部地表変動防災研究室

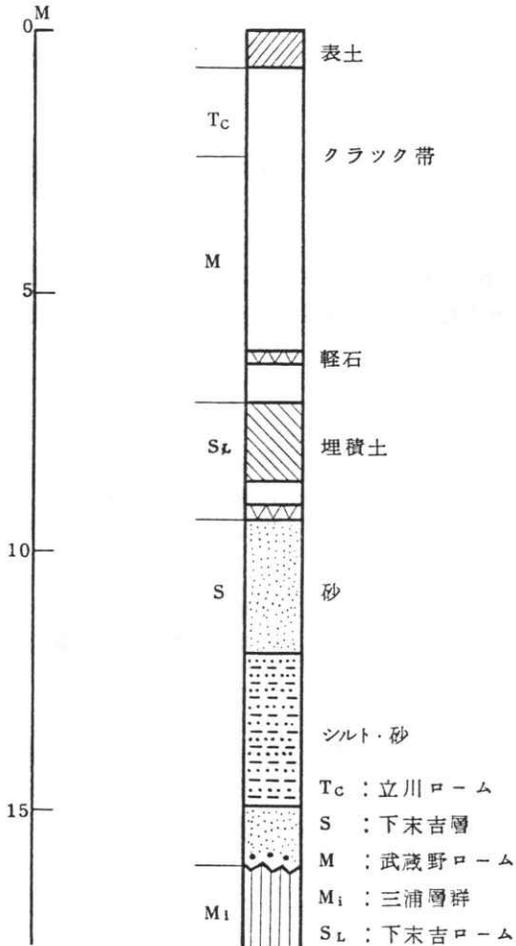
図-2 標準地質柱状図(関東ロームによる)

下末吉台地東端部付近の代表的な地質柱状図を図-2に、露頭の写真を写真-1に示す。下末吉台地は、第3紀層ないし洪積層の基盤をおおい、海成の下末吉層および3層のローム層よりなっている。

1) 基盤層群

台地の基盤は鮮新統三浦層群の上部層および上部洪積層よりなる。台地東部の末吉付近では三浦層群の砂層が、久末付近では泥岩が基盤を構成している。基盤を不整合におおって海成下末吉層が分布する。不整合面は局部的に凹凸に富むが、その標高は横浜西部で30~40m台地東端の日吉方面では15mぐらいまで低下する。久末の付近では標高25m付近に不整合面が認められる。一般に基盤岩類は難透水層である。

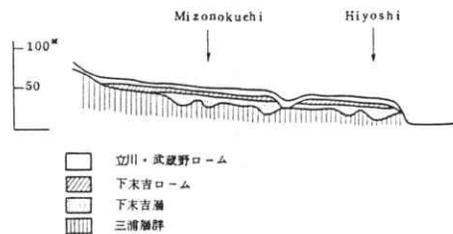
図-3 下末吉台地の地質断面図 (関東ロームによる)

ii) 下末吉層

下末吉層は上記基盤層の波食台ないしその沖合に堆積した浅海性堆積物である。台地の東部に行くほど層厚を増し、久末付近で5~8m, 日吉付近では10mを越える部分もある。一般には基盤の凹所を埋めるれき層, 中部の砂・シルト層および上部の粗粒砂層の3部層に分けられる。

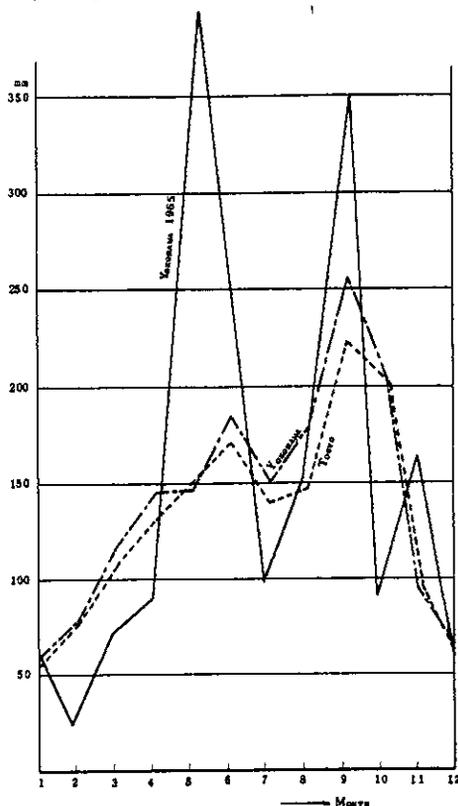
図-4 月降水量の累年平均値と1965年の月降水量

と仮定する。灰津波の発生した大谷の谷には、雨水等を一時貯留するための溜池などの設備は認められない。そこで、統計的な雨量から表面流出量を算出してみる。図-4に東京(1876~1950)・横浜(1897~1955、ただし1923を除く)の月降水量の累年平均値を示す。主かんがい期と考えられる6月・7月・8月の3か月間の横浜における降水量を合計すると517 mmとなる。この地区の3か月間の表面流出量をSとすれば

試算によって得られた補給水量の幅が大きく、仮定条件に疑問の点もあるが、この谷田において地下水の占める重要性は理解できよう。図-4に示す関東地方臨海地帯の降水特性は、12月・1月が最少降雨期に当り、9月に最大のピークがある。しかし7月に例外なく二次的な谷がみられることは注目すべき点である。稲の育成過程で比較的用水量が増し、蒸発・蒸散量がふえる時期に、雨量が減少する傾向がある。換言するならば、谷田の用水の地下水に依存する割合が最も増大すると考えられるのは7月と推定される。

vi) 山本³⁾によれば関東地方の台地の不圧地下水の水位変化は、2~3月に最低水位になり、8~9月に最高水位になるという。また最高水位に達する直前の7月に二次的な低水位期のあることを指摘し、関東地方の降水量の季節的配分と調和的であると述べている。(図-4参照)

次に，図-4にみられるように1965年の月降水量は1月～4月の間は例年より少なく，5月に入って約400mmの降雨があった。しかも5月中旬～6月初旬には40～60mmの連続降雨がみられた。(図-6)これが地下水に与えた影響は大であったと考えられる。

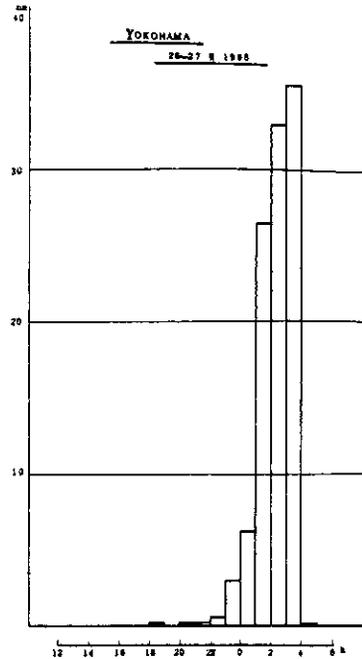
図-5 1時間降雨量(横浜)

神奈川県下では26日夕刻より降り出したが、23時ごろから雨勢が強まり夜半すぎから27日夜明けにかけて、毎時30mmを越す強雨となった。横浜における1時間降水量は図-5のとおりである。

図-6の降水量は、横浜の当日の9時から翌日9時までの日降水量を示す。6月26日に107.7mmに達する降雨が記録されているが、上記引用と図-5から、主たる降水は事故発生の21時50分以後にあった

ことがわかる。溝ノ口の資料，横浜の1時間降水量から推定して，現場付近の6月23日以降6月26日21時50分の事故発生に至る4日間の総降水量は3mm程度であったと考えられる。

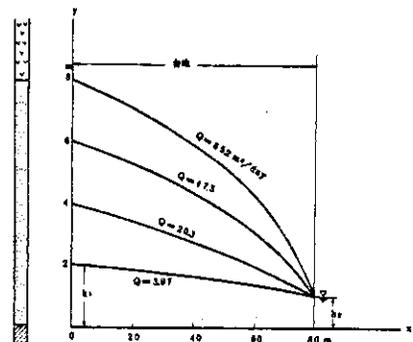
図-7 谷頭幅50mの水位h₁と排水量Qの関係(k=5×10⁻³ m/sec)

第1段階として石炭灰が捨てられる以前の谷頭部から排出される水量について試算を行なった。実測資料に乏しく、問題を単純化するために、二次元の問題として取り扱った。すなわち、地下水の供給は谷頭方向からだけであると仮定し、不透水層は傾斜していないものとして計算を行なった。図-7に示すように不透水層の表面に横軸(x軸)をとり、縦軸(y軸)に地下水位をとった。x=0の点は台地の地形上の分水界とした。

する日排水量 Q を示したのが図-7である。浸潤面低下曲線は次式によって与えられる。

図-7によれば $h_1 = 2 \text{ m}$, $h_2 = 1 \text{ m}$ のとき $Q = 3.97 \text{ m}^3 / \text{day}$

$h_1 = 4 \text{ m}$, $h_2 = 1 \text{ m}$ のとき $Q = 28.3 \text{ m}^3 / \text{day}$

$h_1 = 6 \text{ m}$, $h_2 = 1 \text{ m}$ のとき $Q = 47.5 \text{ m}^3 / \text{day}$

となるのがわかる。関東地方の台地の地下水面は年間を通じて数mの昇降を示すといわれているが、日排水量 Q は上記仮定条件下においても大きく変動することがわかる。

図-7と図-8から捨土前後の排水条件の変化の概況をみることができる。すなわち、捨土前は $h_1 = 6 \text{ m}$ のとき約 $50 \text{ m}^3 / \text{day}$ の排水が谷頭で考えられるのに対し、捨土後に石炭灰末端からの排水可能量は $h_2 = 0 \text{ m}$ としても約 $1 \text{ m}^3 / \text{day}$ と約50分の1にすぎない。

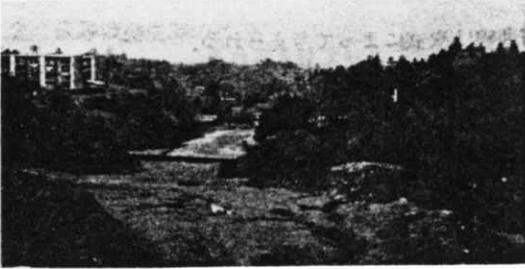
写真-2 事故発生から10カ月たった現地を台地から望む。中央にみえるのは事故の後に打たれたシートパイル。埋没した家屋15むねはシートパイルの下流で谷に曲がるあたりに建っていた。谷間に点在するのは古くからの農家。

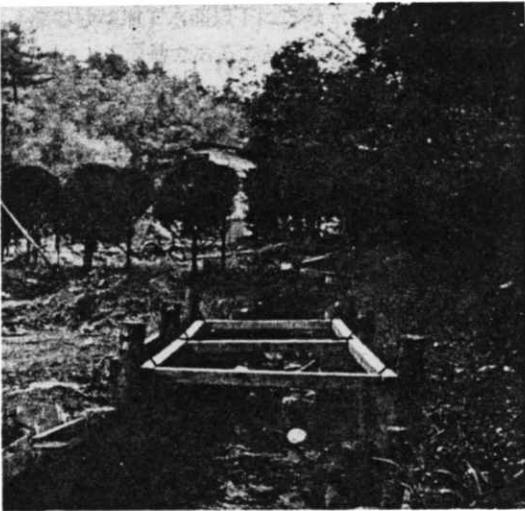
写真-3 事故発生後作られた排水路
谷頭から250m前後で1966年4月この程度の湧水が集められている。後にみえる家も内部は完全に破壊されている。

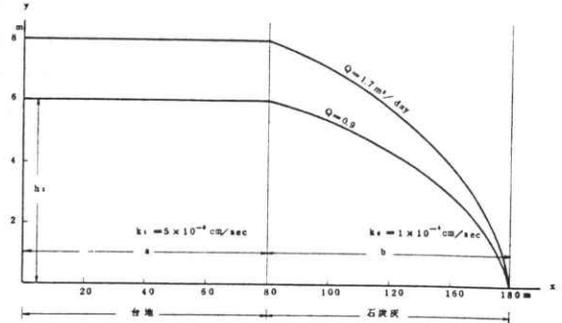
図-8 水位 h_1 と石炭灰末端よりの排水量 Q との関係

ここで積分定数 C を決めると、図-8において

と仮定して(6)式から各水位における排水量を算出したのが図-8である。

ここで図-8の例について考えてみる。 $h_1 = 6$ m, $h_2 = 0$ mの浸潤面をとった場合, 平均動水こう配を i とすれば,

$$x = 177 \text{ m (のり先きから3 m) のとき } y = 40.5 \text{ cm, } i = 0.53$$

$$x = 178 \text{ m (のり先きから2 m) のとき } y = 35.2 \text{ cm, } i = 0.67$$

となる。すなわちのり先きから1~2 mの間に石炭灰の限界動水こう配 $i_c = 0.55$ を越える点があり, もしこの部分に空間があれば石炭灰が沸騰状態になることを示している。

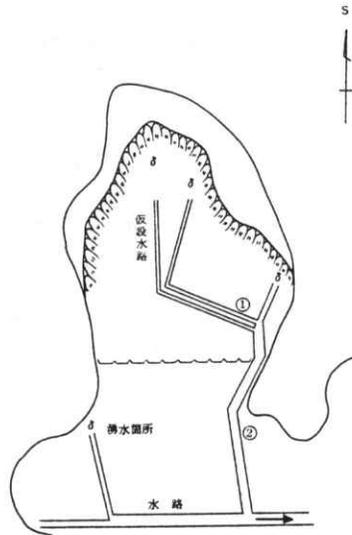
図-9 汲水箇所および測定箇所略図

事故発生から約1年後の1966年6月7日、現場で観察と湧水量の概査を行なった。谷頭部にはまだ崩壊をまぬかれた石炭灰が残っていたが、図-9に示す部分から湧水が認められ、事故後に設置された仮の水路によって排水されている。地点①における水は主として谷頭部分の延長 $150 \text{ m} \sim 200 \text{ m}$ の間から湧出したものとみられ、その水量 Q は $140 \text{ m}^3 / \text{day}$ 前後であった。下流の地点②では水量 Q は $160 \text{ m}^3 / \text{day}$ となっている。図に示すごとく谷の両岸部に数か所で湧水が認められ、i)の試算値に近い湧水量が確かめられた。
