相模川の河口閉塞に関する防災的研究*

Study on the River Mouth Blockade of the Sagami River — From the View Point of Disaster Prevention —

The river mouth blockade (ship passage blockade) at the Sagami River induces the social problem because the Hiratsuka fishing port is in the river mouth. In 1987, during April to September, the ship passage was totally blocked all day due to the river mouth blockade. Therefore, the state of damage was investigated to understand the phenomenon of river mouth blockade. Also the investigation for maintaining the safe ship passage at river mouth has been carried out based on the obtained results. The following results are ;

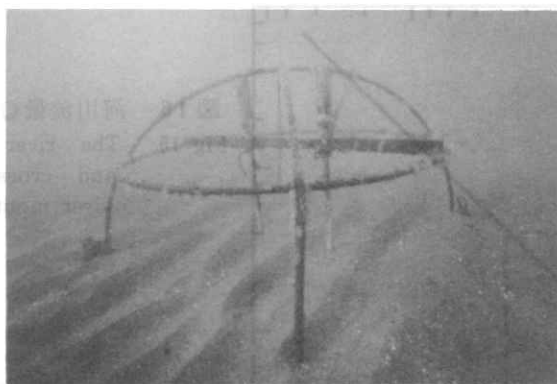
上述したように、汀線変化等の特性によって、沿岸漂砂の特性は推定されるが、岸沖漂砂については十分に推定できない。これを明かにするために、沿岸漂砂があまり卓越しない、河口から約500 m沖(水深5 m)の海底に砂面計を約1.5年間設置して観測した(写真1, 図7)。同じ点に2台の砂面計を設置したのはデータの信頼性を高めるためである。サンプリング間隔は2時間ごととし、2カ月ごとにデータの回収を行った。その結果図14を得た。これは1カ月ごとに平均して求めた海底面の深さの変化である。この図より季節的変化の特徴が明

写真1 河口沖500m(-5m水深)に設置された2台の砂面計 向かって右手方向が北側(陸側),左手方向が南側(沖側). 2台の砂面計の間隔が50cmである.

Photo 1 Two Sand Meters at 500m off the coast (depth:-5m). North side (coast side) is to right and South side (Sea side) is to the left. The distance between two instruments is 50cm.

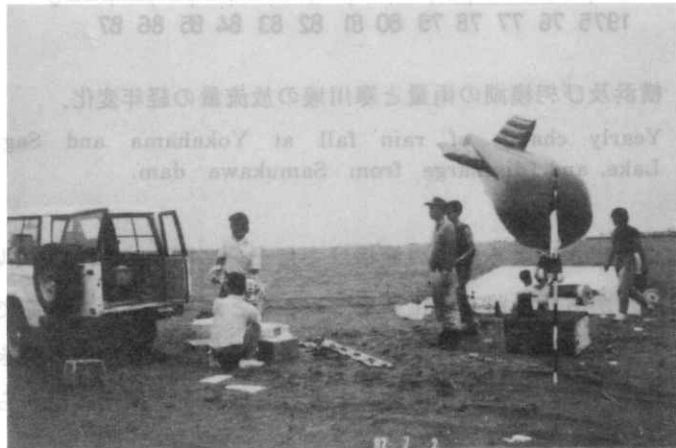
写真3 使用した気球と撮影作業の準備状況

写真2は気球から撮ったものである。この撮影システムは強風時は凧を用い、微風時には気球を用いて、上空から撮影するものである。撮影装置は35mmのカメラとビデオカメラを持ち、常にビデオで画像をモニターしながら、ラジコン操作でカメラのシャッターを切って写真撮影を行うものである。観測時は微風であったために、写真3で示すように気球を用いた。

Photo 3 Baloon and preparation of aerial photograph

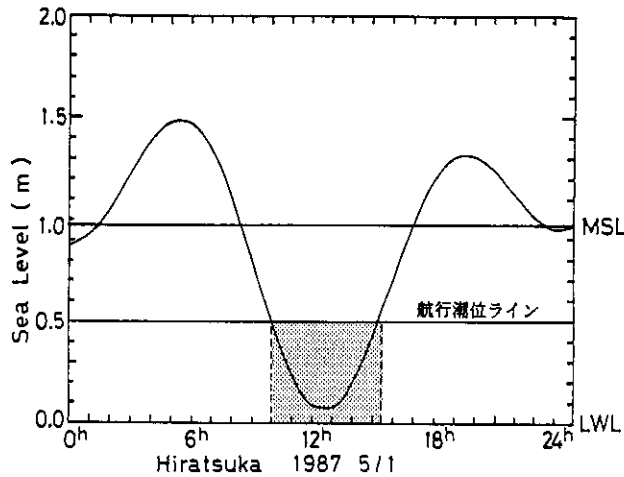
図 20 安全航行の時間帯の決定 斜線の時間帯が航行禁止の時間帯となる。
 Fig 20 The determined time zone for the safe navigation (the shaded area is dangerous time zone and passage should be closed)

図 20 を用いる。前者より航行コースとそのコースの水深 1.3 m を得る。船の喫水を 1.8 m とすると、式(8)より航行潮位が 0.5 m となる。この値を図 20 に書き込むと、航行不能な時間帯は 10 時 00 分～14 時 30 分となる。よって出港は 10 時前に、帰港は 14 時 30 分以降に計画することになる。この方法は、すでに組合によって実行され成果を得ている。

表1で述べたように現状では十分な河川流量が保証されない以上、河口閉塞による被害を最小限に防ぐためには、安全な航行法を確立しておく必要がある。ここで提案する方法は河口水路の深淺図と予測潮位表の情報に基づくものである。前者は図8に示す情報で、少なくとも月一回の深淺測量を必要とする。後者は第3.1で述べたように、観測塔での潮位データで作られた予測潮位プログラムを稼働すれば得られるものである。これら2つの情報により、航行安全コースと航行時間帯が分かり、安全航行が可能となる。この方法を航行潮位法と呼ぶことにする。航行時間帯を決定するために、次式で計算する航行潮位を必要とする。
