防災科学技術

NO. 12 1970
Mar.

科学技術庁 国立防災科学技術センター

東京の地震予知計画と横浜港北区での地震探査	高橋 博・1
寝屋川における内水氾濫と内水排除について	伊藤 秀夫・4
古文書からみた富山湾の海岸浸食	滝内 俊郎・6
現地で作れる緊急用移動計	熊谷 貞治・内田 哲男・8
国際水理学会会員平塚支所に来訪	藤 繩 幸雄・10
鷲尾岳地すべり地の試験井	大八木 規夫・11
おもなニュース	13

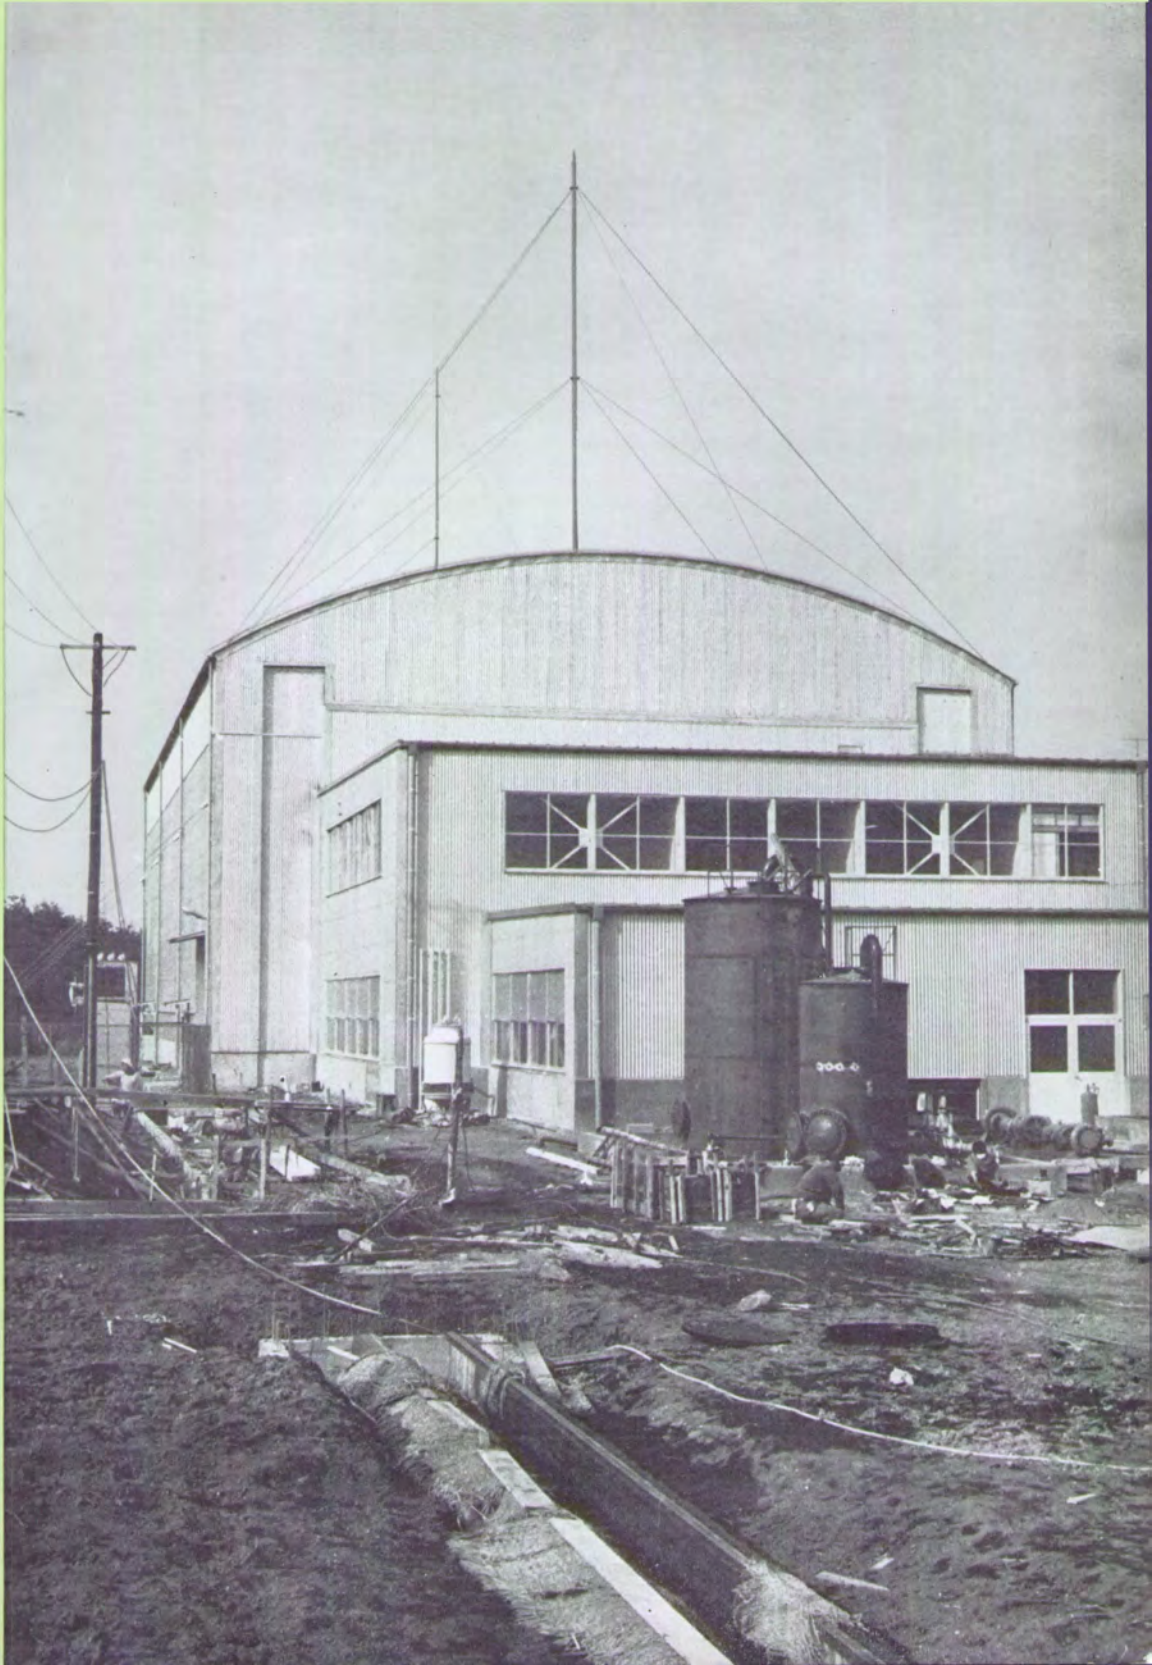
表紙写真：大型耐震実験施設

昭和44年末、現地にその全貌をみせはじめた大型耐震実験装置建屋の外観である。この中では、工場生産の終わった各種機器の組立てが続けられている。

一番奥にある高い建物は加振装置本体の入る実験室で、1000m²の広さと15mの高さを持っている。この中には、15×15m²の広さの模型ののる加振台と、これを動かす上下、水平各4台ずつの90t加振機およびその他各種油圧機器がある。これらは体積が4000m³にお

よぶコンクリート基礎の上に据えられている。この実験室の手前にある建物は、加振機に送る油を加圧するポンプのある油圧源室と全装置の運転を操作する制御室で、広さがそれぞれ293m²、276m²の2階建てとなっている。その手前にあるのは油タンクとこの油の冷却装置である。このほか写真には入っていないが、6万ボルトの受電設備工事などの各種工事が6月末の完成を目標に急ピッチで進められている。

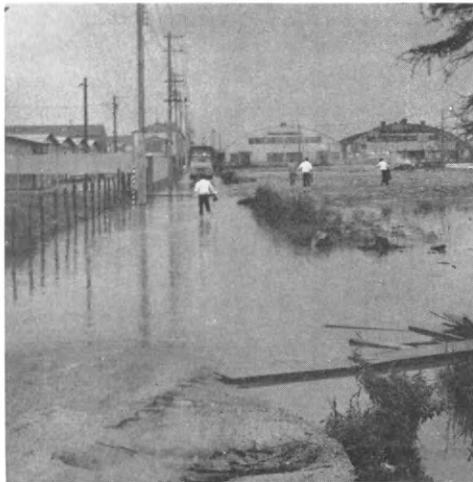
写真一 寝屋川流域防災センター試験地内
昭和44年6月の内水に依る氾濫状況

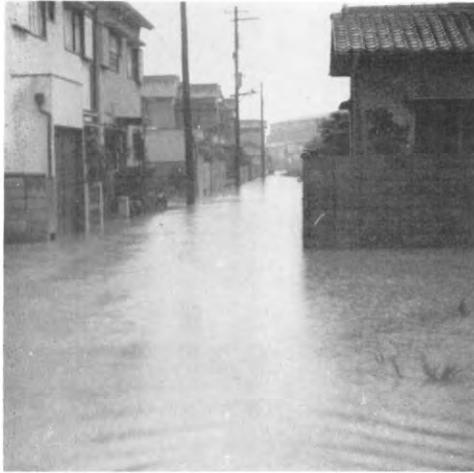
写真—2 寝屋川流域防災センター試験地内昭和44年6月の内水に依る家屋の浸水状況

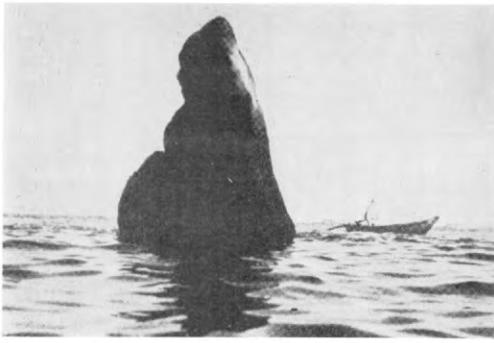
写真-1 岩崎鼻付近海上の観音岩（タケノコ岩）大正末期消滅す

によれば、現在の岩崎灯台付近一帯を岩崎鼻と呼んでおり、この突端より15間5分の沖に御花岩という岩があった。この岩は周囲約30m、高さ約5mで「タケノコ岩」とも呼ばれていた。これは海蝕のため大正時代に消滅した。もっと以前はこの岩は陸続きであったものと思われる。

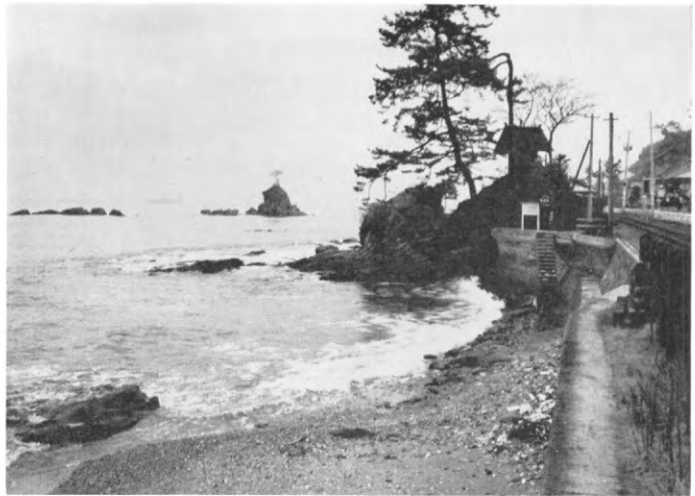
写真-2 高岡海岸 雨晴岩 向うに女岩が見える

また雨晴女岩付近三つ岩一帯については、明治44年7月13日付で諸浜地を名勝旧蹟地に組替、太田村に保管方許可するという指令書の写が残っている。この地は「義経記」等によれば、文治年間に源義経一行が奥州に落ちのびるため、山伏姿に身をやつし、この雨晴の地を通過した。この時雨にあい、岩かげで雨やどりをした古事により、現在の雨晴の地名が生じたといわれている。雨晴名勝旧蹟地諸記録には、「巖口海波を吞吐するが

如き状あるも、太田村日記によれば、宝永年中までは女岩の東北を往来した……」、「享保年間の頃には該岩の東北に6、7丁の浜地あり……」、「文治年間の頃には遠方よりこの大巖口を望めばしゅう雨を避くるに最も適したものの疑いなし」等と記されているが、この岩が義経雨晴の岩と呼ばれるもので、現在は海辺にあり、時々波に洗われ、往

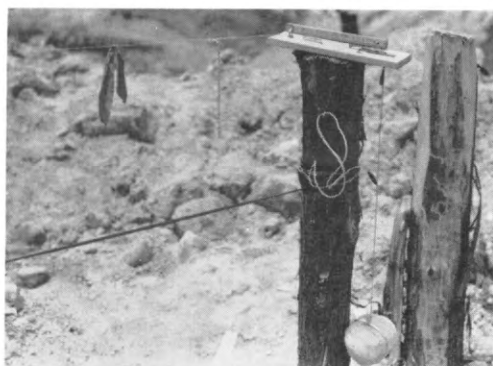
写真一 試験中の本体要部

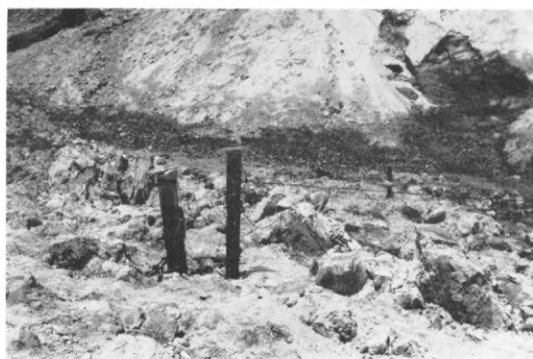
写真一三 崩壊地内崩積土上に設置された本器

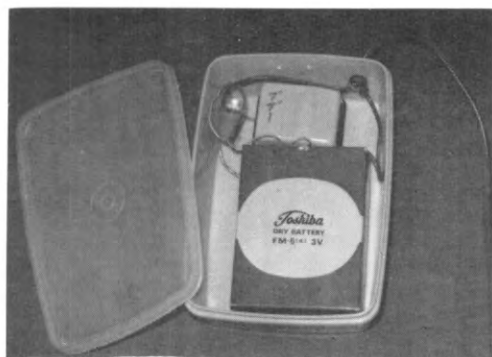
写真一二 表示装置

絶縁物を単純に一区切だけでなく、短い長さ、たとえば 1cm のものを 1cm の間隔をおいて断続するなど現象に応じてとりつけておけば表示装置が断続する様子で移動の状況をうかがうこともできる。写真一二は表示用のブザーと豆ランプとをポリエチレン製の弁当箱にセットした様子

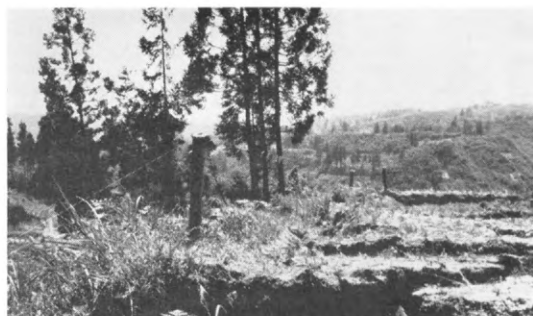
写真一四 上部のクラックをはさみ設置した本器

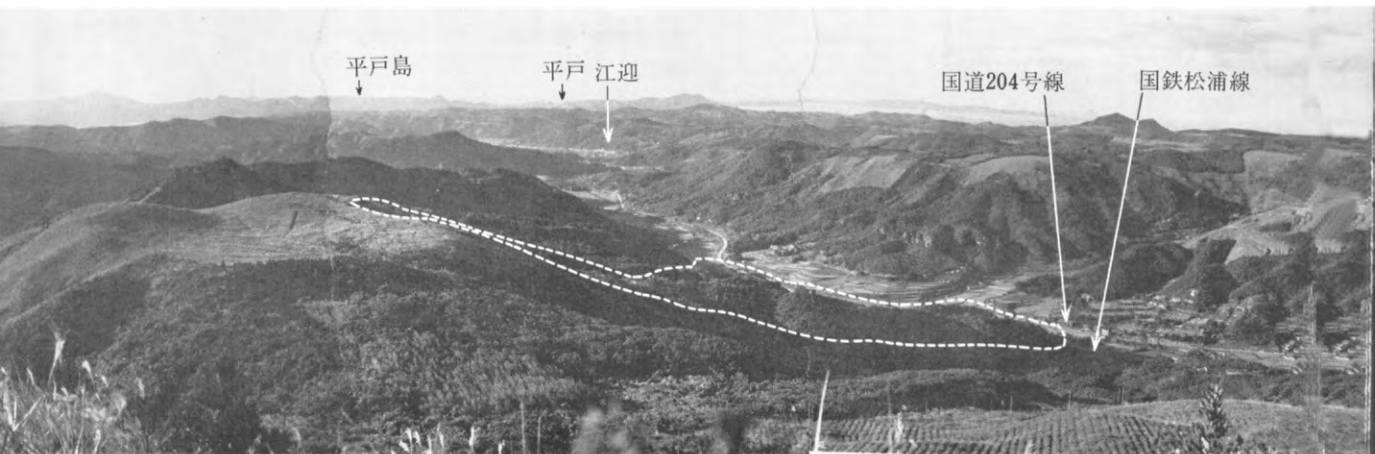
写真—1 鷲尾岳北西方向の玄武岩台地、手前の破線の範囲は鷲尾岳地すべり地

鷲尾岳地すべりは佐世保市北北西13kmに位置し、鷲尾岳西部北側斜面を北へすべる地すべりで、その規模は幅500m長さ900m、上部は玄武岩平坦面にはじまり末端は江迎川河床に達している。被害は、地すべり地末端を横切る国鉄松浦線を昭和25年の活動初期から今日まで約10m北へ変位し、住宅3棟および水田を放棄させたことである。当地すべりは岩盤が地層面にそって、そのまますべる地すべりとしては典型的なものであり、しかも地すべりの一生としては、その幼年期的なものであるので、北松型地すべり総合研究の試験地と

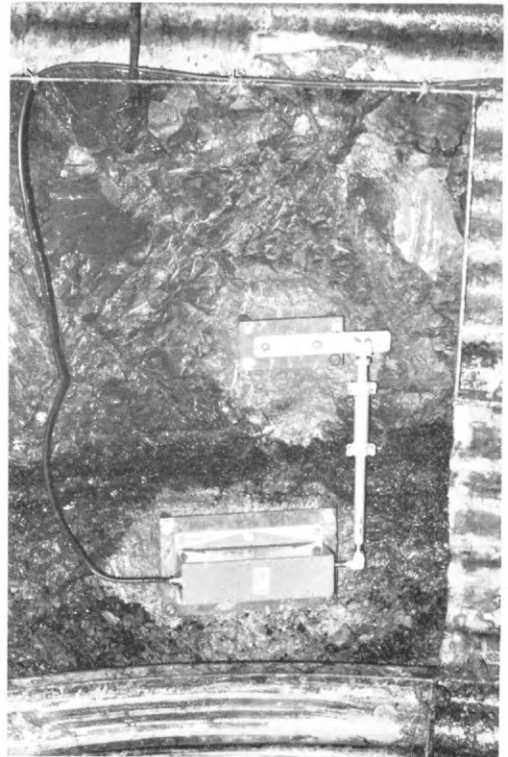
写真—3 試験井の炭層にとりつけたせん断変位計

間にあり、「へだもの（隔った炭層という意味）」とよばれる数枚の薄い炭層にあること。その中でも、主要なもの上から3枚面の厚さ 15~20 cm の炭層にあることが判明した。炭層といっても2~数 cm の厚さの石炭と茶色い粘土の交互に積重なったもので、これらの境目が、すべり面となっているのである。その境目には、フィルム状にきわめて軟弱な粘土があった。この粘土はX線分析の結果モンモリロナイトであった。上のすべり面の状態を、他の例でいえば、進水式を思い出していただくのが適当であろう。船台に乗った船は、船台と船をささえる台木との間の粘性のきわめて低い油脂の部分の唯一のすべり面として、進水してゆく。しかし、当の地すべり地では、この他に変位は小さいが多数のすべり面があることがちがう。「へだもの」の上約 10 m の位置には砂岩と砂岩の間に厚さ 1 m~2 m の頁岩がはさまっており、これが破碎して粘土状となっていることが、試験井掘削であきらかになった。これも副すべり面の可能性がある。亀裂は主すべり面から下へは発達していないことが確認できた。これは亀裂は地下深部の落盤による陥没をあらわすのではないことを示している。予備調査でみとめられた断層を水平坑道においてとらえることができた。これによって、地すべり地下部西側の亀裂は断層にあたって消滅し、これより上は、地すべり変動領域と非変動領域の境は断層そのものと一致していることが判明した。現在、試験井にみとめられる3つのすべり面には一面あたり2方向ずつ計6台のセン断変位計をとりつけて計測中である。昭和44年7

月の大雨のときには約 30 mm のセン断変位が表われており、今後も計測を長期間継続して降雨との関係などをとらえる必要がある。なお、井内はいつでも観察できる状態になっている。
