# 防災科学技術

NO. 54

科学技術庁 国立防災科学技術センター

# 木曾御岳の山くずれ

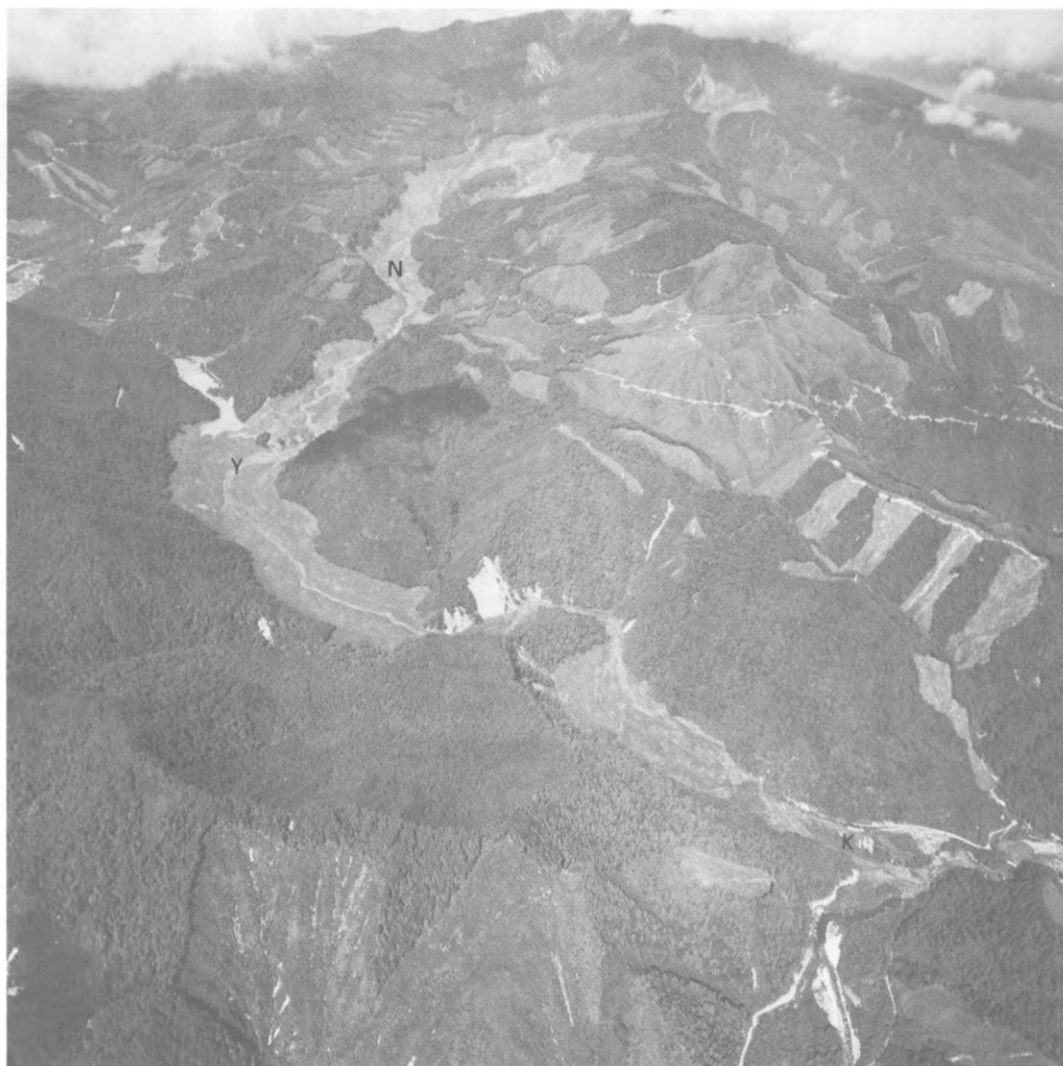
写真1 御岳山大崩壊とこれに伴う岩屑流の全景。N：濁川温泉，Y：柳ヶ瀬，K：氷ヶ瀬  
(中日本航空 9月14日撮影)

した土砂の流れは、濁川温泉の経営者家族4人を始め、溪流の行楽客・通行者等を含め計15人の行方不明者を出した。また森林、貯木場、道路、橋などを破壊し、経済的にも甚大な被害を与えた(写真1)。

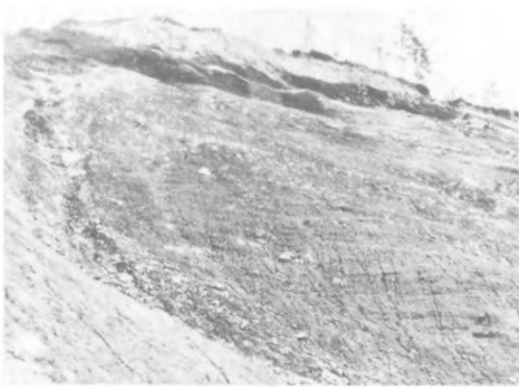
写真3 谷を被う軽石まじりの火山灰層とその上部のスコリア層。

地質学的には今回崩壊が発生した地域は第Ⅲ期の噴出物に覆われた地域である。岩質は下部より角礫岩層、軽石まじり火山灰層(第Ⅲ期S-Pm層に相当、下部は黄色、上部は赤色を呈する。小林1985)、スコリア層、溶岩層の順に重なっている。このうち軽石まじり火山灰層は谷地形を呈する崩壊源を覆うように広く分布しており、その表面には擦痕が刻まれ、水を含んで足をのせると滑りやすくなっていた(写真3)。この軽石まじりの火

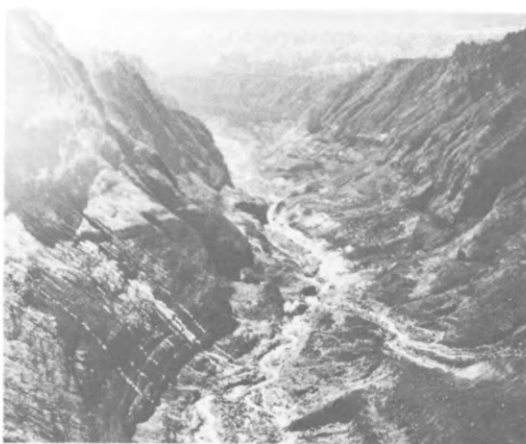
写真 5 崩壊源付近より伝上川の下流方向を見る。岩屑流はこの谷をはほぼ満たして流下した。

流送域における谷壁斜面の削剥は、流送域全体に見られる現象であるが、伝上川の谷では現在の谷底より 100 m 以上の高さまで削剥されており、巨大な岩屑の集合体が高さまで谷を埋め、谷壁を削りながら高速で流下していったことを物語っている（写真 5）。さらに削剥の高さは波うっていて、岩屑流が左右に振れながら流下していったと考えられる。しかも流送域では崩土の堆積は少なく、崩土の主体は岩屑の集合体として堆積域にまで流下したと考えられる。

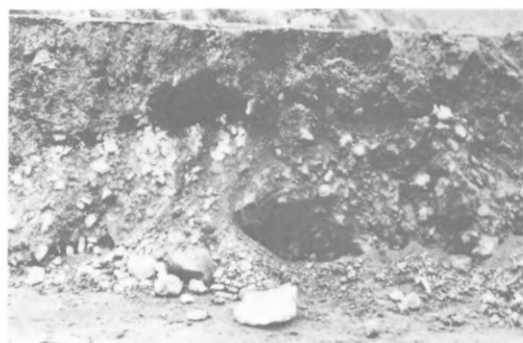
写真9 岩屑流堆積後、川床の低下により侵食を受けて出現した断面。上部の60cm～1mの部分は、泥状堆積物。下部は岩屑堆積物。

岩屑流堆積物を詳しく見ると、観察できる範囲では 2 層構造をしており、上部は水分が多く泥状を呈しているが、下部は水分の少ない岩屑の集合体よりなる（写真 9）。上部の泥状部には木の破片や細かい根が含まれているが、下部の岩屑部にはこれらはまったく見当たらない。泥状部の厚さは一

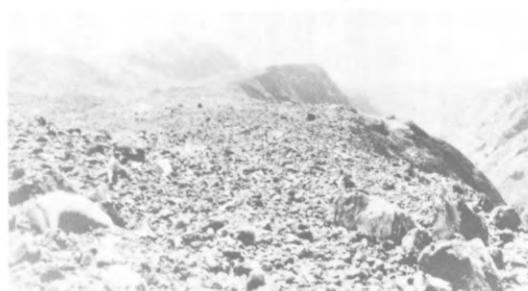
写真8 第1乗り上げ堆積域の状況。大小の火山礫が無数に散乱している。

また、流送域の特長の 1 つに、岩屑流が台地状の尾根部に乗りあげた場所で、色の違った岩石が縞状に配列した堆積構造がある（写真 6, 7）。これは崩壊源の対岸や伝上川から濁沢への溢流部等で見られ、褶曲した地層のような模様を描いている。この模様は、ある程度地質構造を保った状態で、高速で流れてきた岩屑流が台地の上にとり残していった部分で、色の帯は崩壊源の地質の違いの反映であろう（写真 8）。

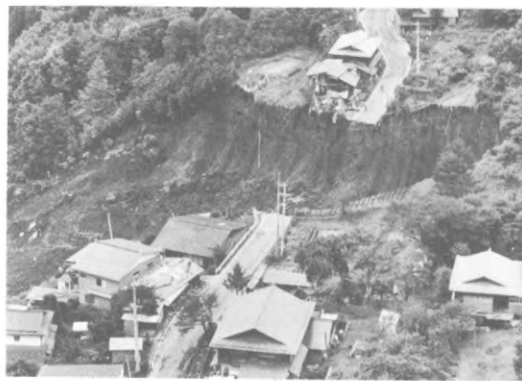
写真10 松越地区の崩壊の発生域(信濃毎日新聞社、9月14日)

この崩壊により、生コンプラント、王滝村老人福祉センター、東公民館、森林組合作業所が崩壊にまき入れ、13名の死者を出した。また県道御岳王滝黒沢線は約300mにわたって完全に切断され、大又川と松草川の合流点にかかる長さ20mのコンクリートの新大又橋も流失した(写真10)。

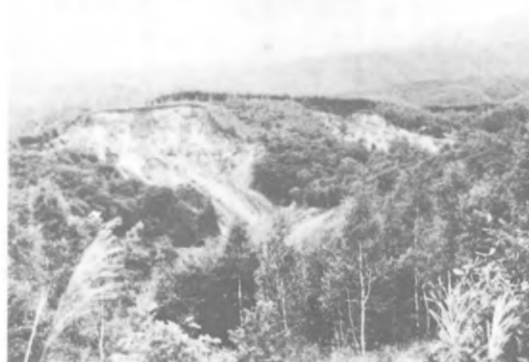
写真12 御岳高原の崩壊，A崩壊（右側）とB崩壊（左側）

御岳高原の御岳霊場付近の有料道路に沿い3カ所、さらにその付近の道路以外の場所で2カ所、同じような性質のやや規模の大きな崩壊が計5カ所で発生した。規模の大きなものから、図10に示すようにA、B、C、D、E崩壊と命名しておく。このうちA崩壊は崩土が2手にわかれて2つの沢に沿って流下して、土石流となって約1 km程度流れたが、幸いに人命に被害はなかった（写真12）。

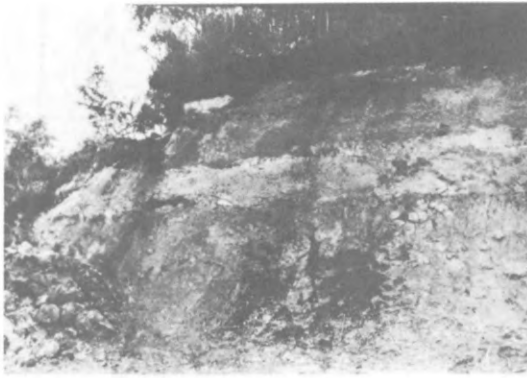
写真13 C崩壊に続く道路の切り取り斜面（左端はC崩壊）。白色軽石（Pm-I層）で崩壊していることが解かる。

すべり面となったのは、白色の軽石層で、御岳新期ラフラのPmI（小林の第Ⅱ期の噴出物）である。（写真13）

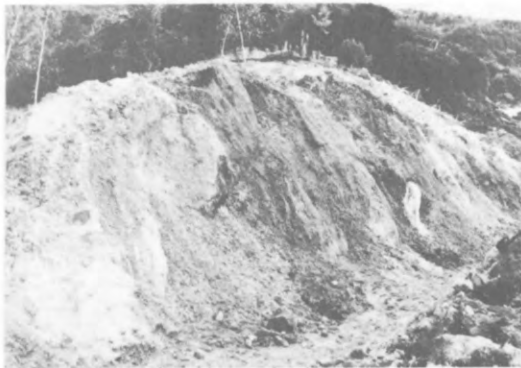
写真14 A崩壊の堆積状況（中央部）（御岳高原）

が屋根状の高まりになっていたため、頭をおさえられる形となり、両側に較べて移動量が少なくなったと考えられる（写真14）。

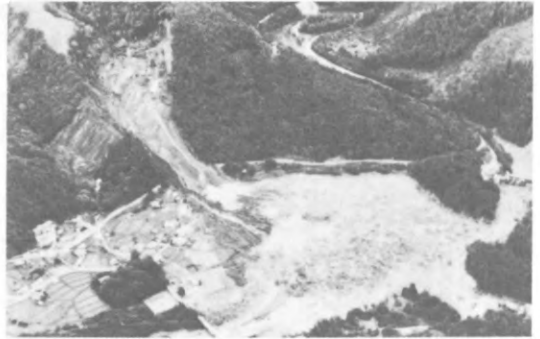
写真15 滝越地区の崩壊の全景（中日本航空撮影）

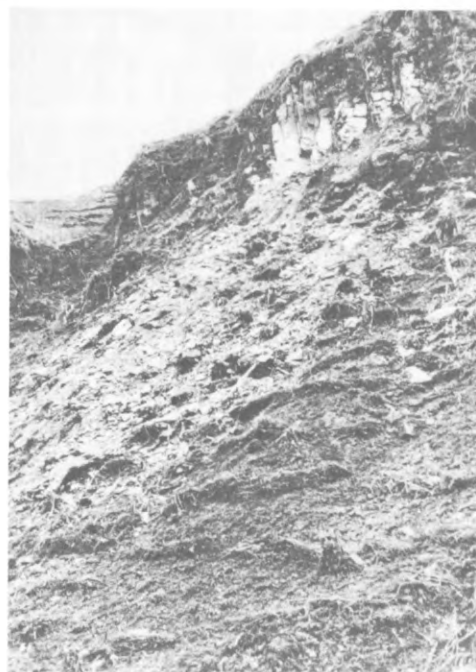
写真16 倉越原溶岩層の崩壊、柱状の節理が明瞭（御岳高原有料道路入口付近）

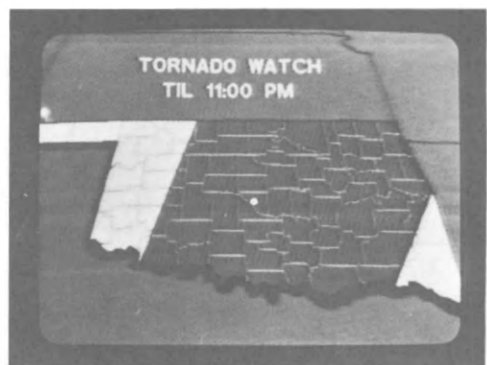
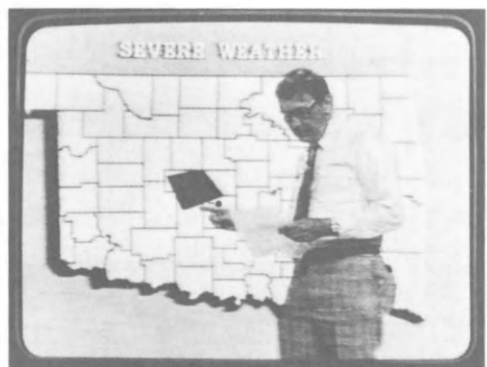
写真1 (a)1984年4月26日午後6時に発表されたオクラホマ州の竜巻注意報の範囲（テレビ、チャンネル9）。黒い部分が午後11時までについて注意報の出された地域。オクラホマ州を区別している線は郡界である。白丸は著者の住んでいた地点（ノーマン市）。

午後6時のニュースの時間に写真1(a)（写真1～写真10はカラー写真を白黒写真に焼付けたものである）のように、午後11時まで黒い領域に竜巻注意報が出された。境界線は郡界であり、白丸印が私の住んでいたアパートのあった位置である。

ずっとテレビを付けたままにしていると、午後9時前に竜巻警報が報じられた(写真1(b))。黒い四角形が警報の範囲で、黒丸は私の住んでいたアパートの位置。午後9時には、チャンネル9(オクラホマ州地方の1つのテレビ局)で、視聴者の注意を促すピーンという音の後に、写真2のようなレーダーエコーが示された。州都オクラホマ市を中心とした主要道路網の上に白く広がるエコーを重ねてある。白い領域の中の黒い部分はレーダーエコーの反射強度が強く、強い雨が降っていることを示す。矢印は、竜巻など突風の危険のある部分を示す。矢印の移動で、特に危険な部分に対する注意を喚起する。

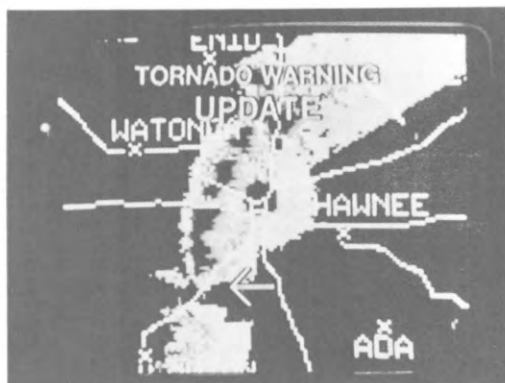
**写真2** 1984年4月26日午後9時のオクラホマ市上のレーダーエコー(テレビ、チャンネル9所有のレーダー画像)。白い部分がエコー域で、その中の黒い部分はレーダー反射強度の強い部分。白線は主要道路を示し、矢印は竜巻発生の危険地を示す。

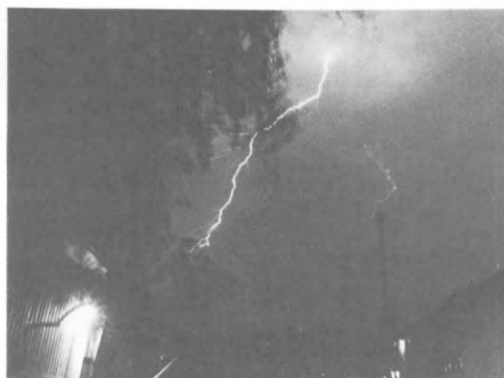
**写真3** 1984年4月26日午後9時半すぎのオクラホマ市上空の雷放電。オクラホマ市の南約35kmのノーマン市の著者の住んだアパートから撮影。

私の住んでいた所(ノーマン市・オクラホマ大学キャンパス隣り)から北に約40kmのオクラホマ市には、雹、竜巻、落雷の危険があるだろうと思っていたら、午後9時8分に最初の雷鳴が聞こえた。午後9時26分には防災サイレンが鳴った。これは、地下室に寝ていても聞こえると思われる大きな音であった。しかし、テレビのレーダーエコーをみると、私の住んでいる付近に影響はないと考えられたので、外に出て雷放電の写真(写真3)を撮ることにした。外ではアパートに住む大学生達が花火見物ならぬ電光見物をしていた。幸い落雷は約40km北のオクラホマ市が中心で、私の住むアパートのあたりには被害は出なかった。

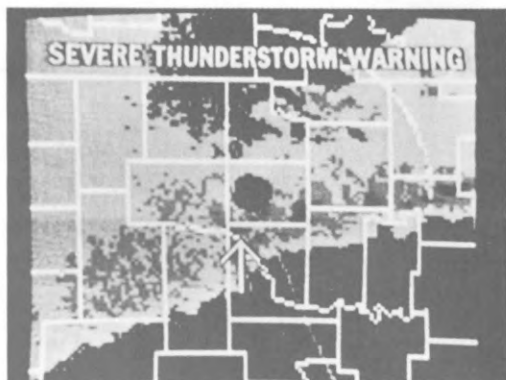
写真4 1984年5月27日午後6時30分のオクラホマ市周辺のレーダーエコー、テレビ画面の左下から右上にかけて対角線の帯上にレーダー反射強度の強い所がみられる。矢印は積乱雲の活動の活発な部分を示す。白線は郡の境界線を示し、黒丸印は著者の住んでいた位置。

食事を始めた午後6時35分に、テレビからピーンという音がし、レーダー画像が示された(写真4)。黒丸が私の住んでいたアパートの位置で、矢印は積乱雲の活動が活発な所を示す。エコーの移動方向が南東だというので、活発な部分はすぐ頭上に来ると考え、家族の食事を急がせた。午後6時47分になると強い雨になり、たちまちバケツの水をひっくり返えしたような降りになった。普

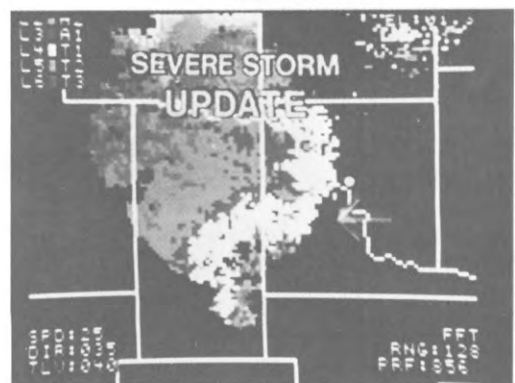
写真7 1984年6月5日午後7時2分の、オクラホマ市南西地方上空の、ドップラーレーダー(テレビ、チャンネル9所有)で測定された速度成分の画像。白線は郡の境界線、矢印は竜巻の危険地、白丸印は著者の住んでいた地点を示す。

組の途中でピーンという音がし、突然レーダー画像が映し出された(写真7)。この画像は、チャンネル9が所有するドップラーレーダーで測定された風の様子を示すものであった。通常レーダーエコーは、反射強度の強い所を中心に閉じた等高線をひいたような画像になるのに対して、風の画像は、レーダーの中心に向う方向の速度成分を示すので、写真7のように明暗の帯(実際はカラーなので色の帯)が見られる。矢印の近くに収束があり、竜巻の危険性も考えられる。白丸印が私の住んでいたアパートの位置である。

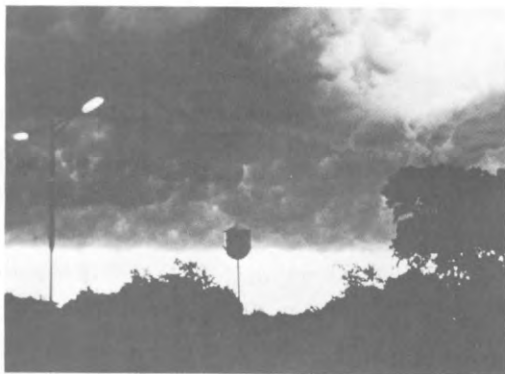
写真8 1984年6月5日午後7時10分に、著者の住んだアパート横の駐車場から東方にみられた乳房雲。雲底が平でなく、ふくらみがみられる。

急いで外に出てみると、写真8のような乳房雲が見られた。この形の雲の後にはたいてい大荒れになるが、はたせるかな、この日はすごい落雷があった(写真9)。自動車の中にいれば落雷を受けても大丈夫だという説を信じて落雷の写真を撮り続けた。しかし、落雷はますますひどくなり、ドップラーレーダーの画像から突風の恐れもあると判断されたので、怪我をする前に引きあげることにした。

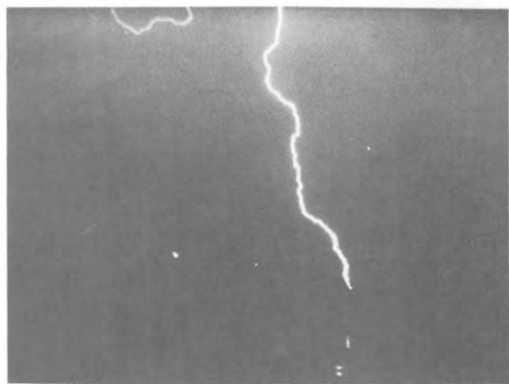
写真9 写真8と同じ位置から同じ方向にみられた、1984年6月5日午後7時30分の落雷。

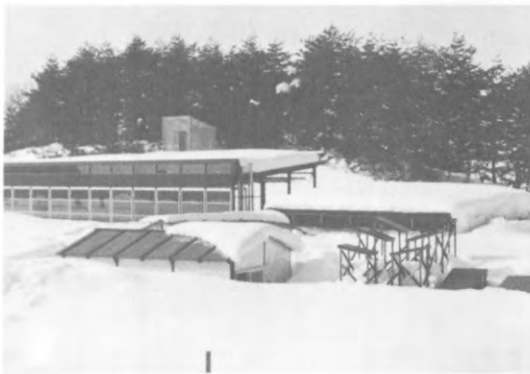
この中で、木村第二研究室長は雪害実験研究所における屋根雪融雪実験について、垂直二重管熱交換器と融雪用ヒートポンプによる自然熱源の開発などについて紹介した(写真参照)。
