1. 地理学的研究

1. Geographical Studies

Fumio Tada, Katsuo Mitsui, Yoshihiko Ohya, Takashi Okazaki and Kiyoshi Katsuki

Research Institute for Natural Resources, Tokyo

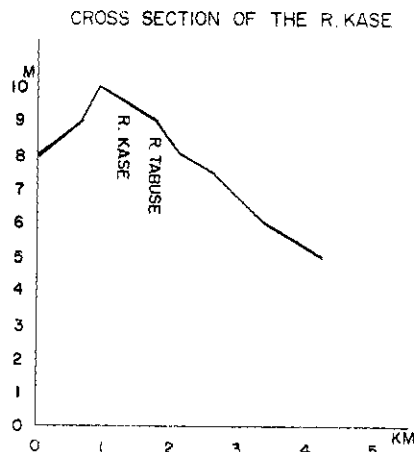
図1-3 嘉瀬川横断面

分析すると石英が多量に含まれており、その他長石、角閃石が認められるから、背振山脈の花崗岩地帯からこれらの砂れきが供給されたことが確認できる。河床も最近までは天井川化が著しかった。このため、扇状地の部分で横断面をとると図1-3のようになり、河道が土地の高い部分を流れていることがわかる。したがって、洪水時本川よりあふれた水は放射状にあふれ、堤防が復旧されないかぎり本川へもどることはなかった。

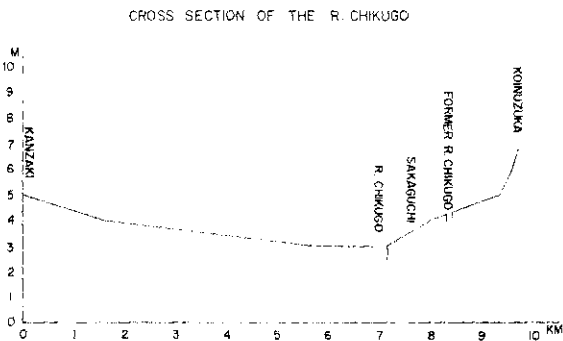
図1-6 筑後川横断面

筑後川 筑後川流域の地形は嘉瀬川とは異なり、本川に近づくにしたがって次第に地盤高が低くなっている。(図1-6)これは(a)上流部山地が高度低く、傾斜も緩やかで砂れきの供給が少ないこと、(b)流路の途中に玖珠盆地、日田盆地などの盆地があって砂れきの下流への流下が止められていること、(c)久留米が狭さく部になっていて、久留米・夜明間も一つの盆地状地形を呈し、盆地中央部の地盤が下る傾向にあり、砂れきの流下を止める役を果していること、(d)中下流部で捷水路の建設によって洪水流下速度が速くなり、河床の低下が起こること、(e)河口部での干満の差が大きく、干潮限界は久留米まで達し、河口より7km上流

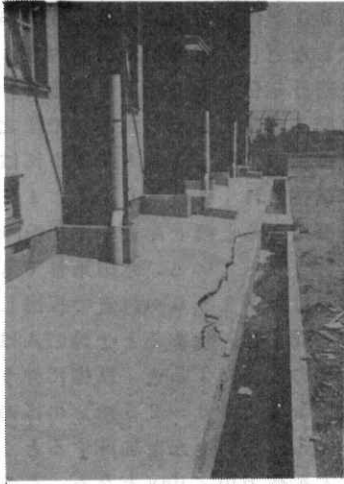
写真-1 不等沈下に伴う新築江北中学校講堂のき裂

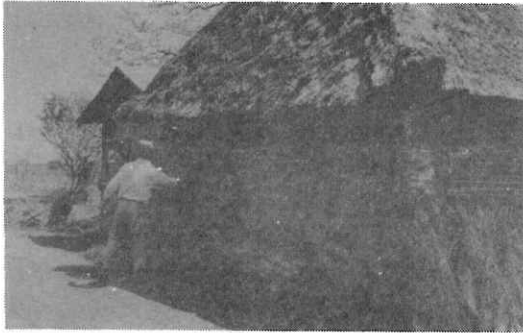
写真-2 惣領分地区の地盤沈下に伴う家屋のひび入り

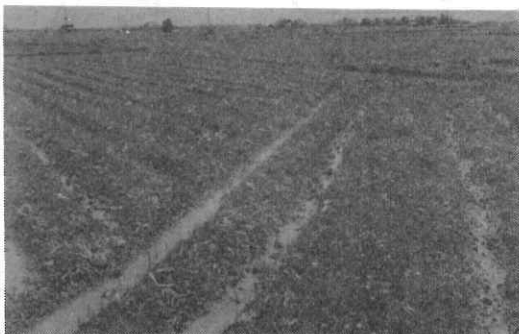
写真-3 田面の畦（ウネ）に斜交する溝（湛水の片寄りを防ぐため）

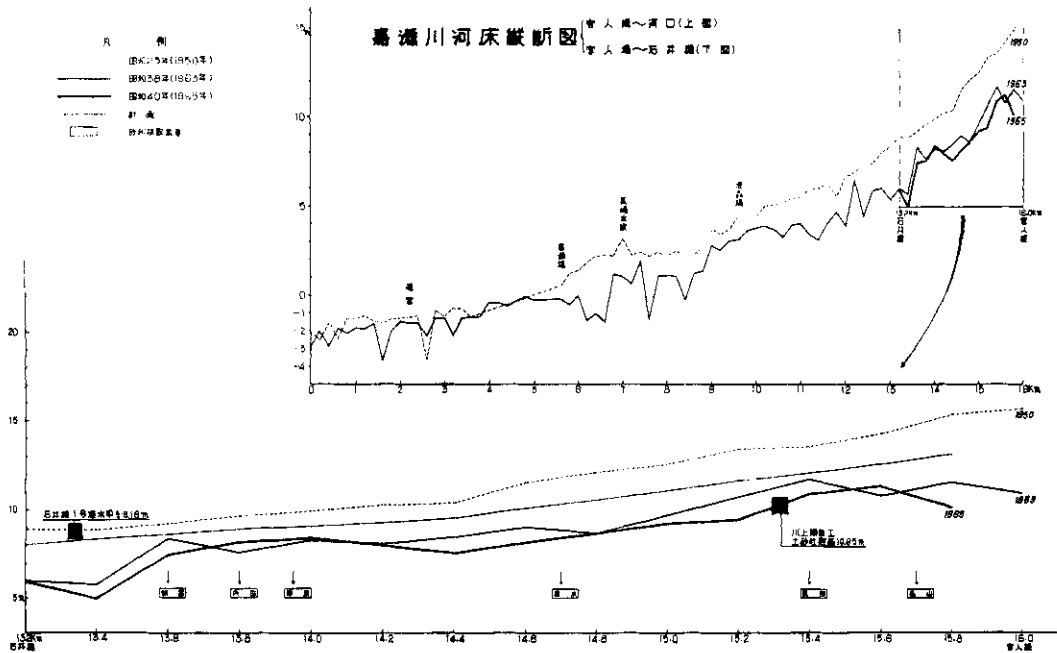
図1-9 嘉瀬川河床縦断面図

a) 河床変動の実態 嘉瀬川には1950(S. 25)年と1963(S. 38)年, 1965(S. 40)年の横断実測図があるので、これらの資料を整理して河床縦断(河口から官人橋間1.6km)図を作成した(図1-9参照)。この

図では1950年前の変化を知ることはできないが、1953年の大洪水以後の変化を知る資料として1963年, 1965年の断面が描かれた点意味がある。1950年と1963年の比較によると全面的に河床の低下を知ることができる。特に嘉瀬橋(河口より5.7km)下流部の干潮部を除く区域で著しい。たとえば200m毎横断測量の結果による1.6km間の平均低下量は河床高にして111.3cm, 嘉瀬橋下流(河口から3.6km間)40.5cm, 上流官人橋から石井橋間3kmでは269.5cm, 嘉瀬橋から祇園川合流点

までの2.4 km 間で196.3 cm と低下している。年間当りの低下量としてみると、嘉瀬橋下流で3.1 cm，嘉瀬橋・祇園川合流点間で15.0 cm，官人橋・石井樋間では20.7 cm，全川平均8.5 cm となり，近年わが国の諸河川中，河床低下の著しい東海地域の木曾川，大井川，安倍川，関東の多摩川，江戸川等の低下量の最大区域よりも勝るとも劣らないような低下現象をみることができる。

断たれた上に，砂利採取が行なわれたからと考えざるを得ない。砂利年間採取量として正しく把握することはできないが，図1-9に示したような砂利採取業者の採取区域がきめられていることから理解できる。また砂利採取に伴う河床低下が農業用水取水を困難にしたため，北山ダムの建設（1957年完成），川上頭首工（1958年12月～1960年9月）が建設され，取水は合理化した。この川上頭首工（不動堰もあるが）の建設は，砂利採取と呼応して河床低下に拍車をかけている。なお北山ダムの堆砂量は1957年完成後1966年9月までの実測値によると $2.27 \times 10^8 \text{ m}^3$ となり，年間当り $3.2 \times 10^4 \text{ m}^3$ となる。一平方 km 当り年間堆砂量にすると70～80 m^3 となる。わが国のダム堆砂中安倍川の大河内ダム $2,600 \text{ m}^3/\text{km}^2/\text{year}$ 以上，木曾川大井ダム $527 \text{ m}^3/\text{km}^2/\text{year}$ 等よりははるかに少なく，地上山地を流れる猿ヶ石川の田瀬ダム $10 \text{ m}^3/\text{km}^2/\text{year}$ 以下よりは大きい。もし仮りに官人橋，石井樋間の土砂低下量を川幅150 m×河床低下量年平均0.2 m×距離3,000 mとすると， $9 \times 10^4 \text{ m}^3/\text{year}$ となる。この数値が妥当とすれば，ダムの堆砂量 $3.2 \times 10^4 \text{ m}^3/\text{year}$ は河床低下量の3分の1の役割を果たしているこ
