六甲地区における森林と山地荒廃の 関係について

農林省林業試験場防災部治山科治山第1研究室

Forest Influence on Landslides in the Mountain District Around Mt. Rokko

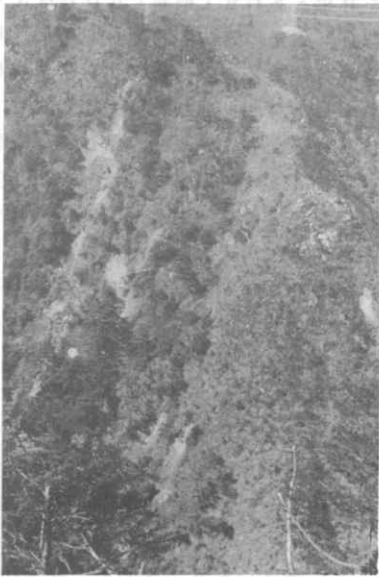
写真-5(1) 急斜部の崩壊

つぎに、本調査地域の森林の大部分を占めるマツを上木とする森林では山くずれが随所に発生している。これらの発生個所を観察すると、山腹の凹部あるいは溪流沿いの急斜面に多い。六甲山付近は気象的に十数年、あるいは数十年の周期で集中豪雨に見舞われる場所であり、前記のような場所では山くずれがくり返されるため、大径の林木が生育せず、そのため豪雨時に山くずれを起こしやすいという悪循環がくり返されるのではなかろうか。

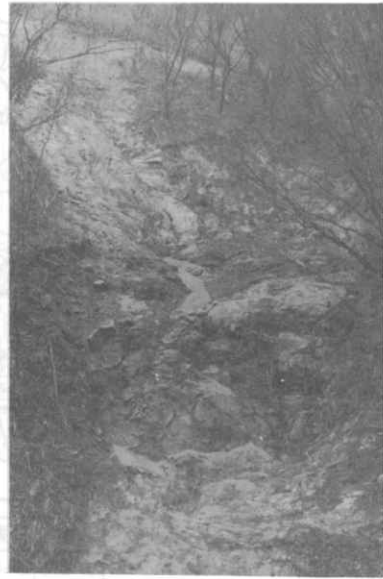
写真-6 広葉樹の疎林に発生した大きな崩壊

た結果生じた陽性広葉樹の疎林では崩壊の発生は面積的にもいちじるしく、1か所当りの崩壊面積も写真-6のように比較的規模が大きい。

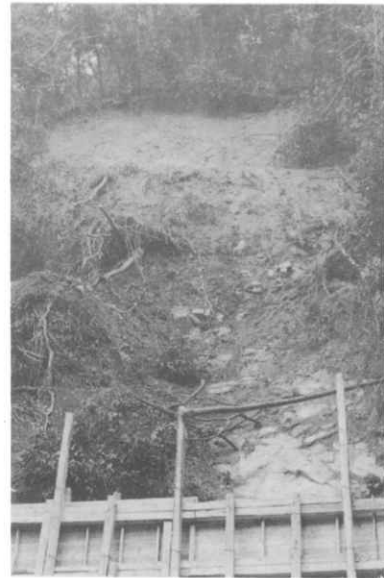
写真-7 小径木の林地に発生した崩壊

以上、各種林相における山くずれと林木の関係を述べたが、林木の大きさと、山くずれの関係を観察すると写真-7のように小径木では山くずれ

を防ぐ効果が小さいことがわかる。また、大径木は崩壊地の中にあっても、倒伏、幹折れせず立木状態を保っている例があり、山くずれの拡大を防ぐ役割を果たしている例もみられる。

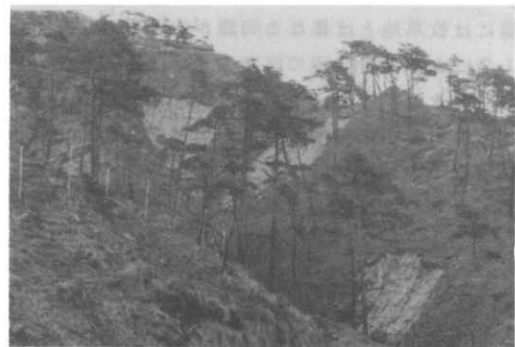
写真-26 牧場内の急斜部に発生した崩壊

ち、面積的に最も大きいのは市街地であるが、市街地は調査地区を決めるにあたって、大きな道路を調査地区の境界に決めたもので、その面積の絶対値はあまり意味がない。また、平地の部分が多く含まれ山地は非常に少ないうえ、崩壊面積も小さくさして問題にならない。崩壊面積率の最も高いのはゴルフ場の15.1%で、牧場および草生地の3.3%がこれにすぎ、いずれも山地を草地として利用している場所が崩壊していることがわかる。そこで、草地として利用されている牧場やゴルフ場について荒廃の特徴をとらえてみた。牧場として山地が利用される場合は、保全上問題となるのは地表侵食による経常的な土砂流出と崩壊による突発的な土砂流出であるが、市立六甲山牧場ではこのいずれも見ることができる。写真-26はまむし谷付近の牧場内に発生した崩壊地の例であるが、単木的にマツの上木が残してあるものの、この程度の立木本数では崩壊を防ぐには不十分で、急傾斜地には図にみられるとおりの崩壊を生じている。牧場および草地の崩壊地面積率は3.3%で林地の総平均2.8%よりやや大きい。また、地表侵食による土砂流出に関しては写真-26で手前の方に

見られるような地表面の剝離が起こっている。一方、同じ牧場内でも写真-27のように緩傾斜地には崩壊や、踏圧による地表の剝離もみられず急傾斜地でなければ、崩壊発生が少ないことを示している。けっきょく、1.2.2で述べた樹令別の崩壊面積率で示される傾向が六甲山の草地については無林地に近いので林地の平均崩壊面積率を上回る数値であらわれている。ただ、3.3%という数値そのものは前記1.2.1の0~20年生林地の崩壊面積率3.9%に比較してやや小さい感じはするが、

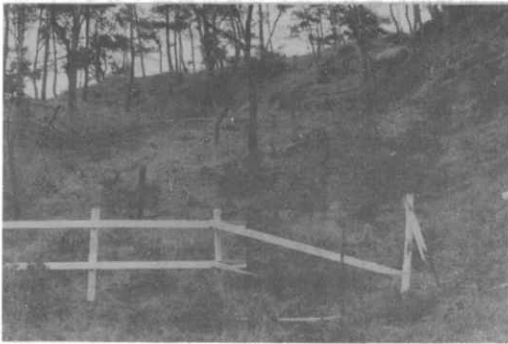
写真-27 牧場内の緩傾斜地には地表侵食、崩壊が見られない。

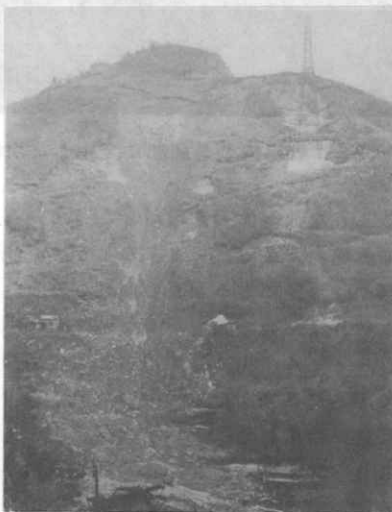
写真-28 ゴルフ場に発生した大崩壊

これは牧場が六甲山脈の稜線に近い平坦部分を含めた比較的緩傾斜な場所にある点が影響しているのではないと思われる。踏み荒しによる地表の剝離については放牧の中止または緩和によってその影響を小さくできるが、崩壊は営牧方式によって防ぐことはできないから、牧場のための山地の草地化を行なう場合は地形に充分留意する必要がある。さらに、草地化による洪水流量の増加により溪流荒廃のしるしが見えている。さて、六甲における山地の草地利用のもう一つの例であるゴルフ場には牧草地とは異なる問題が内蔵される。表-12によるゴルフ場の崩壊面積率は15.1%と非常に大きな数値を示しているが、この崩壊地の大部分は世継山に発生したものである。周知のように世継山のゴルフ場に発生した崩壊地の一部は写真-28のように非常に大規模のものとなって

市ヶ谷の部落をおそい、多数の死傷者を出した。この発生地点はゴルフ場で、それも単なる草地ではなく、ゴルフ場造成のための大規模な地形改変が行なわれたあと草地化された個所である。山地の地形改変がいかに山くずれを助長する可能性があるかを示す好例であろう。
