えびの・吉松地区地震による山くずれの 発生とその拡大に関する研究

建設省土木研究所

Studies on the Occurrence and Expansion of Landslides Caused by "Ebino-Yoshimatsu Earthquake"

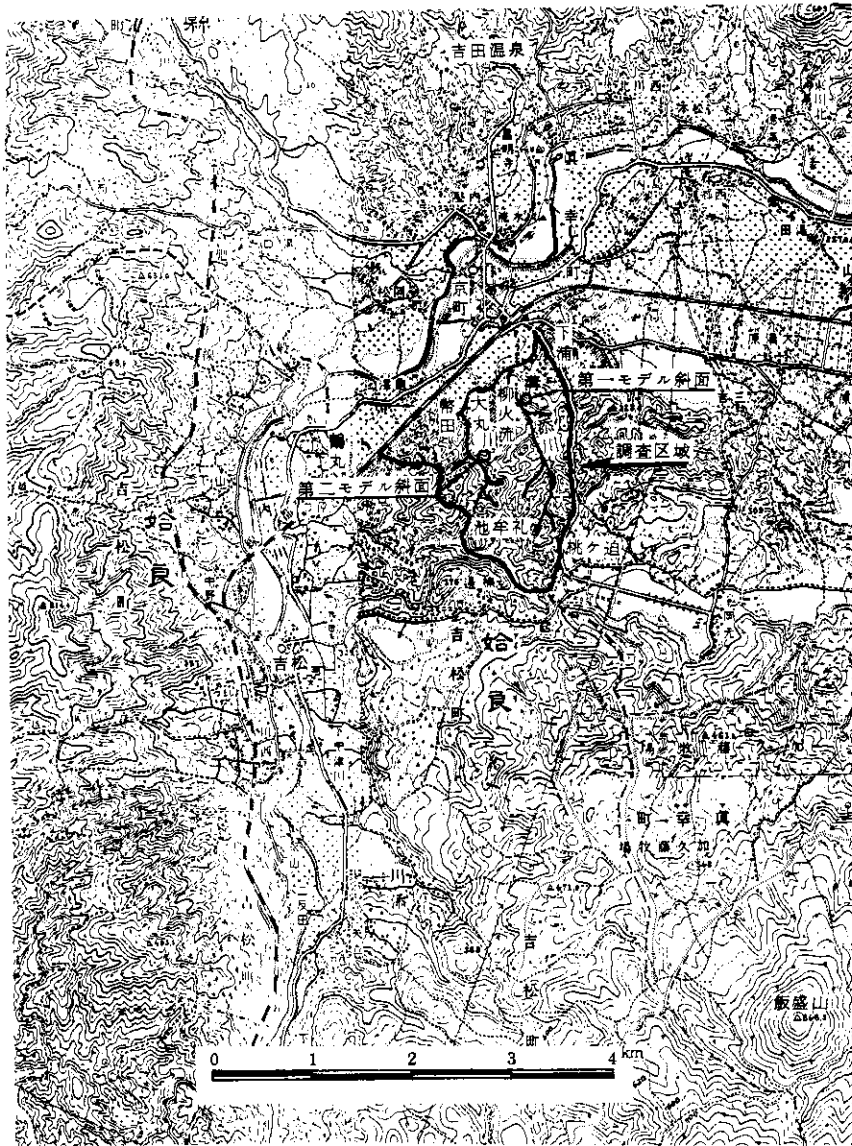
図2 調査地域

調査区域内には図2に示すように、最南端の桃ヶ迫附近から柳水流へ通じる溝森川と桃ヶ迫西方の池牟礼附近から幣田へ通じる大丸川の2つの沢がある。それぞれの流域面積は、1.41 km²、0.96 km²と極めて小さい。しかしこれらの沢は、始良火山性の軽石流たい積物(いわゆるシラス)

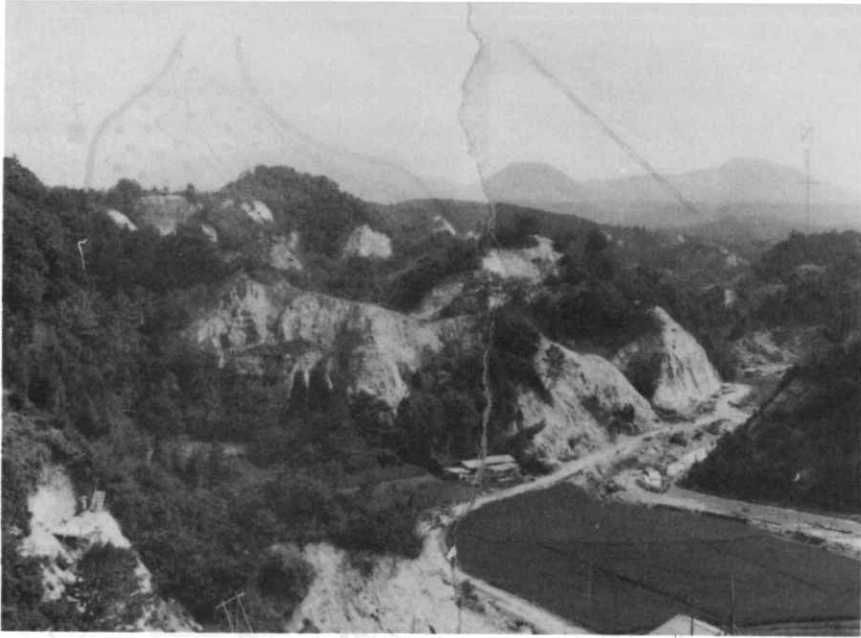
写真1 崩壊地遠景。柳水流の第1モデル斜面から霧島方向。(昭和43年9月撮影)

のたい積面を侵食してできたもので、シラス地域に特有な入りくんだ谷となっている。(写真1)

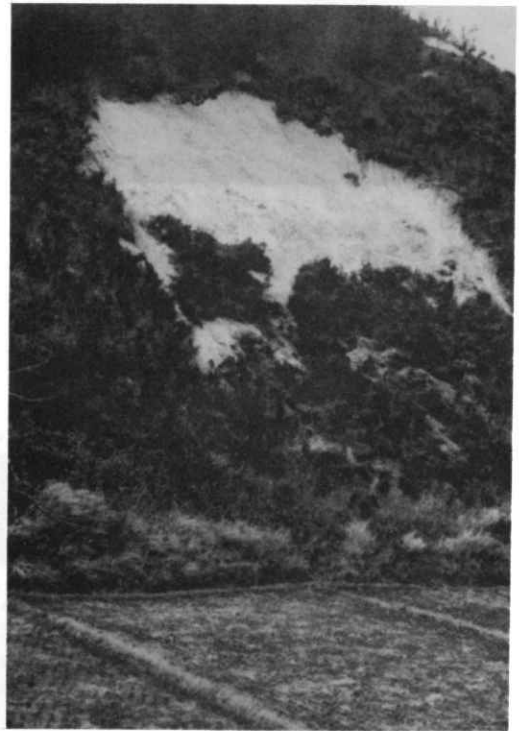
写真3 表層滑落型。 全面崩壊にまで至らなかったもの。 幣田付近。(第2回地震直後撮影)

写真3は、後者の表層が多少なり落ちたものである。

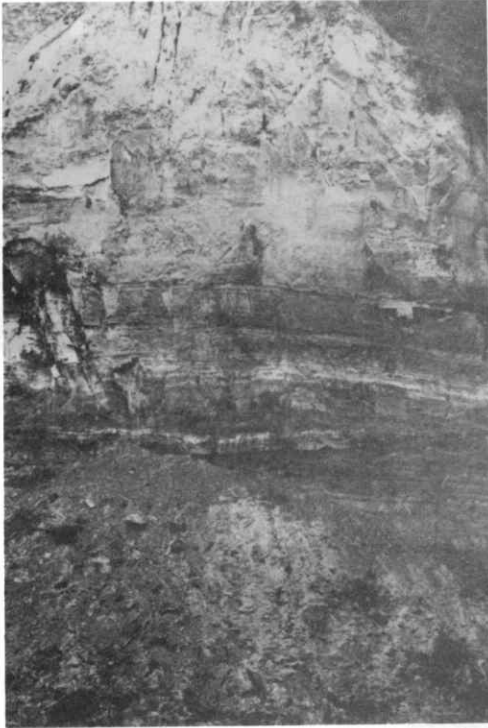
写真4 加久藤層群中のシラスとシルトの互層部。
上がシラス層、下がシルト～シルト質
粘土層。

一方、ブロック崩壊型のもは主として急な崖面、あるいはシラスとシルト層の互層部(写真4)に多く見られ、写真5、6のように縦方向のクラック沿いにブロック状に崩落するものである。

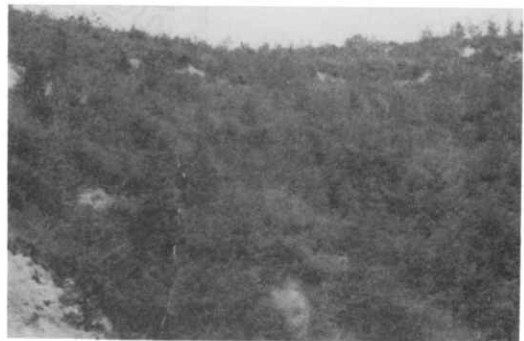
写真9 尾根近くに発生した割れ目。第2モデル斜面。(昭和43年9月撮影)

真から判読できる程度のもの以上である。(写真9)

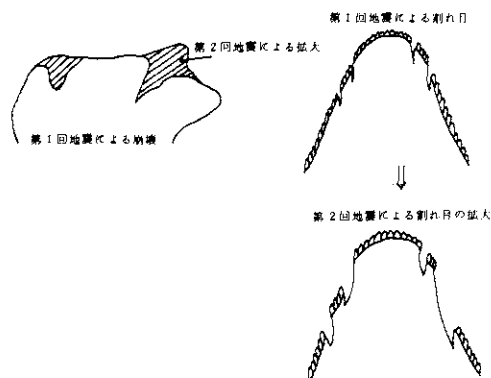
図11 崩壊および割れ目の拡大模式図

た崩壊もほとんどなく、図11に模式的に示したように第1回目の地震によって発生した崩壊が部分的に拡大したのが見られる程度である。割れ目の推移についても前述したが、第1回目の地震によって崩壊の条件をもった斜面は崩れつくし、むしろ地震以前よりも安定な状態に落ち着いたからではないだろうか。写真10～13は、地震前後の崩壊の状況を示した航空写真である。

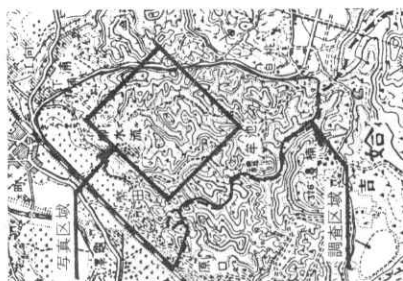
写真13 地震後7か月経過した崩壊の状況, 昭和43年10月12日, 国立防災科学技術センター撮影, $1/5,000 \times 1/4$
 Photo 13. Aspect of landslides 7 months after the second earthquake.

第2回目の地震の7ヶ月後の10月に撮影した航空写真では、さらに変化はほとんどないので図には示さなかった。この間に大きな地震および降雨がなかったことを考えると当然の結果であろうと考えられる。しかし地震という外力に対して変化は見られなくとも、大きな降雨があると割れ目ないしは表層滑落型崩壊の全面崩壊への拡大は予想されることであるので、モデル斜面に伸縮計および移動杭を設置して長期間の観測を行った。観測期間は、昭和43年9月から44年9月までの13ヶ月間である。

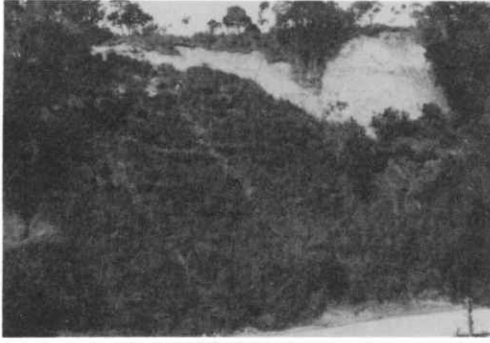
写真14 第1モデル斜面。位置は図7に示す。
Photo 14. Experimental slope No. 1.

伸縮計は各種地盤調査を行った第1モデル斜面に設置した。この斜面は表層滑落型のもので、斜面上部にわずかにシラス地山を露出した程度で斜面表層はほぼ元型をとどめているものである。(写真14)伸縮計は、同一縦断線路上に4台設置した。

ここで、各種試験の方法の説明をする。調査対象として選んだモデル斜面(第1モデル斜面)は、写真14に示したように尾根直下に巾2~3m程度の割れ目を生じ斜面表層は多少ずり落ちているが、ほぼ元型を保ったまの斜面である。この位置は図7に示す。斜面の大きさは約2,800m²、傾斜はほぼ45°の急斜面である。ここで行った試験の種類と位置は、図14に示す。

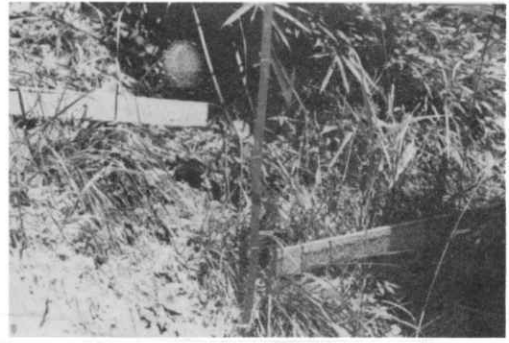
写真16 移動くい
Photo 16. Movable pile.

移動量を測定した。移動杭は写真16に示すように割れ目をはさんで板をわたし、これを切断し、その開き具合から移動の方向と量を測るという簡単なものである。移動量測定は、昭和43年9月28日、12月14日、昭和44年2月6日、8月6日、10月3日の計5回行っている。これらの結果を図12および図13に示す。

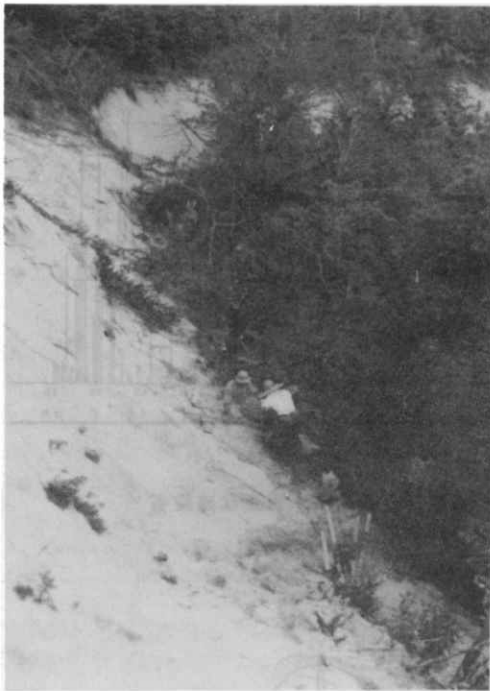
写真15 第2モデル斜面。上部の拡大した
割れ目。位置は図7に示す。
Photo 15. Experimental slope No. 2.

移動杭も、伸縮計と同様の斜面(第2モデル斜面、写真15)に18本設置し、5回にわたって

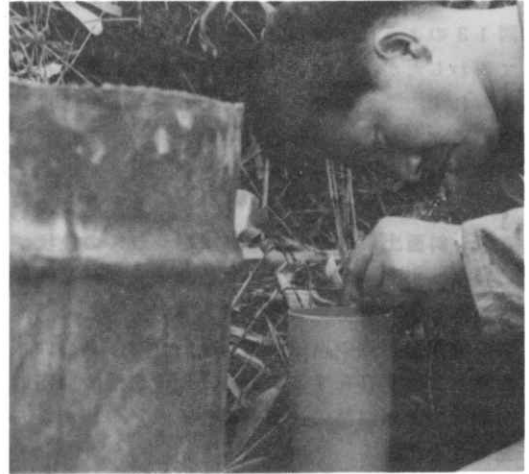
写真18 浸透試験

せ、水位降下量で透水性を比較するものである。写真18は観測中のものである。

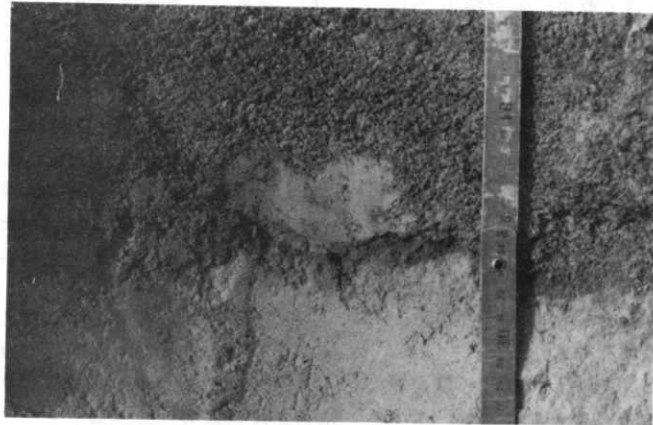
写真20 第1モデル斜面上部。シラス露出地の粘土化層。

滑り面には粘土化した層が見られ、これが崩壊発生に重要な役割を持っていると考えられてきた。しかし、実際にこの粘土層の生成の原因と崩壊、滑り機構のつながり等は不明な部分が多い。粘土層の存在が崩壊又は滑りの原因になるのか、あるいは崩壊、滑りの結果粘土化するのかははっきりしていない。第1モデル斜面上端のシラス露出地に粘土層が鎖状に見られた。（写真20）そこでこの粘土部を追跡してみたが、その結果を図22に見取り図として示した。この粘土化した部分は
