第7回 松代地震センター談話会発表記録（その1）

1. 日 時：昭和43年4月26日
2. 場 所：松代地震センター会議室
3. 発表題目：地震時の水道施設に及ぼす影響について
4. 発表者：長野県企業局水道課技師 武田恆雄

松代地震が水道施設に及ぼす影響について

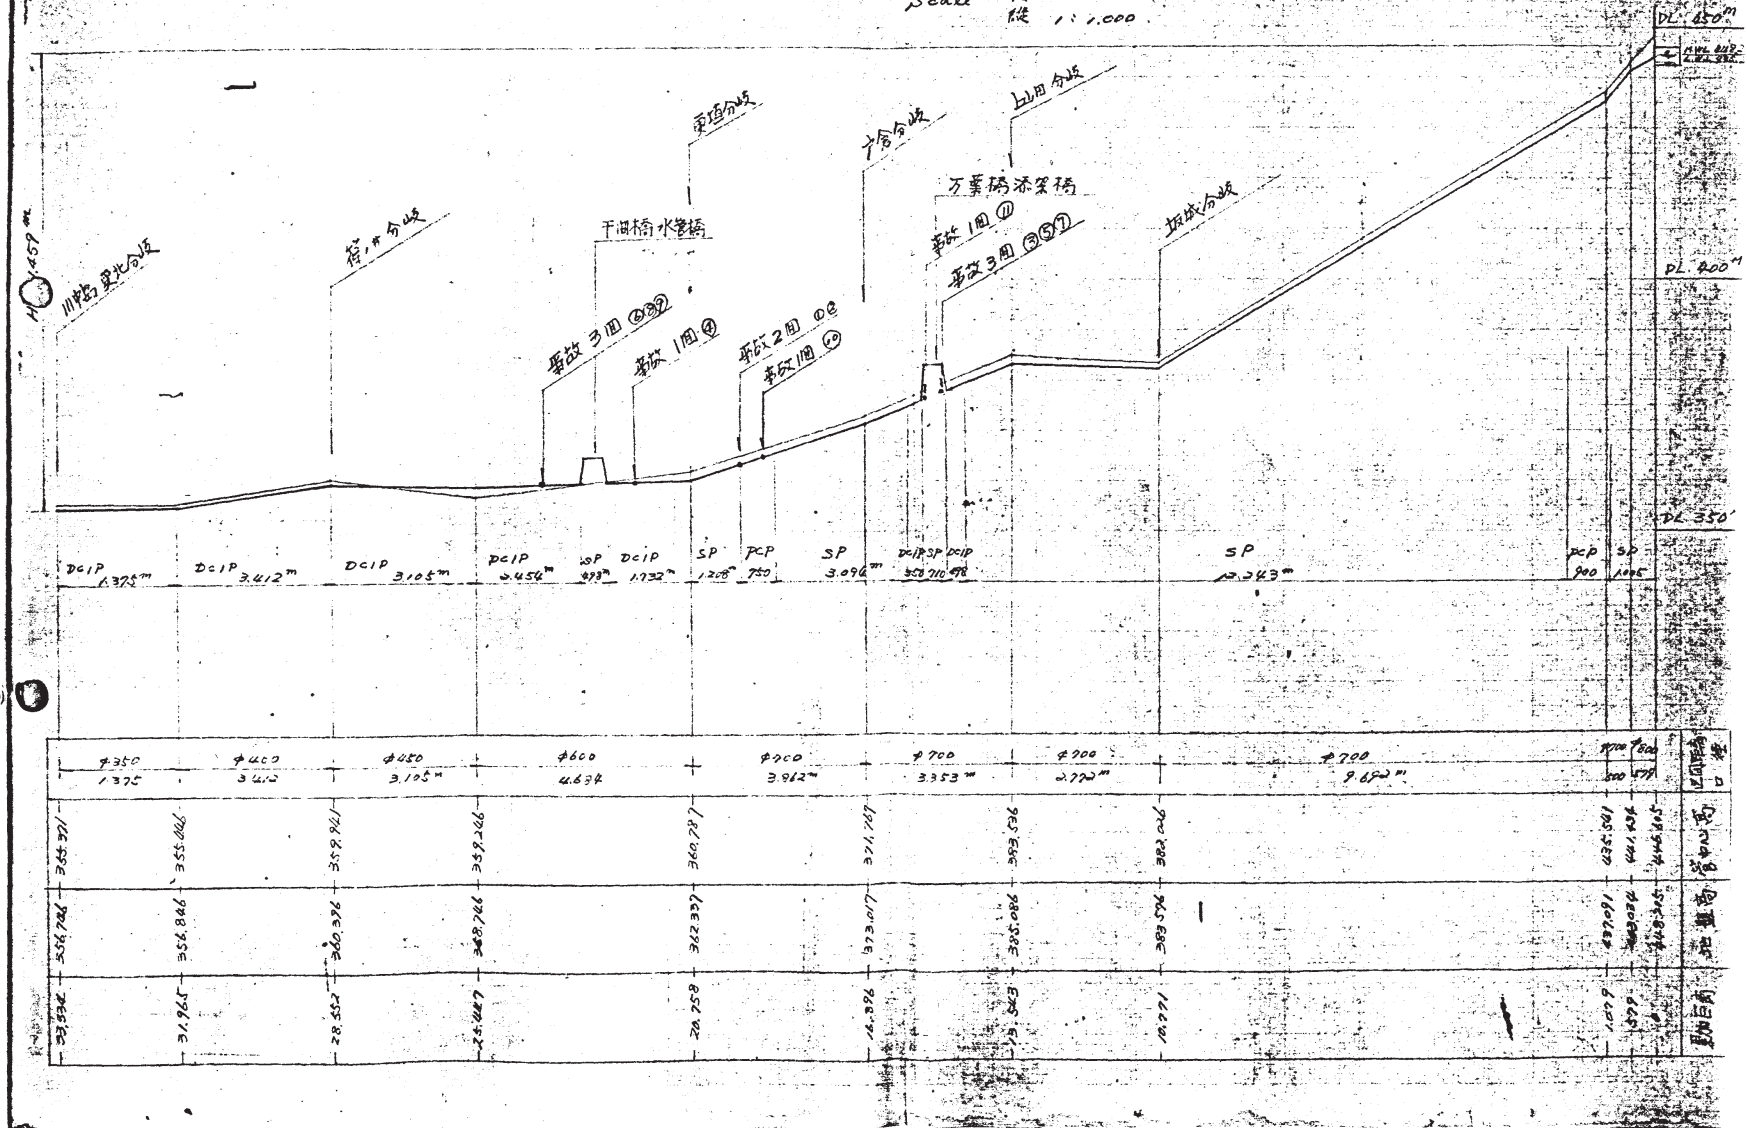
送水管 縱断面图

から事故発生した終端地点では 8 kg/cm^2 、もっと判りやすく申しますと、浄水場からここまでの静水圧(止った時の圧力)圧力は 80 m の水圧をパイプが常時受けているという非常に高水圧を受けているという結果である。普通の水道は 4.5 kg/cm^2 位が常識であります。なるべくポンプを使わないで営業をしようという設計方針をたてたため高水圧の地帯であったということがこういう影響を及ぼしたものであろう。第2に管路の地盤が安定していたかどうかの問題ですが、県の現地機関の事務所が戸倉町白鳥園の前にあるわけですが、この事務所で僅かに震度3位で非常に大きくゆれる。そのゆれ方が何となく気持が悪いようなゆれ方がしていること。それから大きな地震が起きた時には千曲川の堤防上は亀裂ができたりする地帯で、旧河川敷跡で地盤の不安定さがあるのではないかと、それに盛土の上に重量物をおいたことはきわめて不適當であったのではないかとということで、思い切ってグラウトして人工地盤をつくり固めようかということで研究を進めております。また、この事故多発地帯に対し特にバイパスで結んだらどうかということですが、これも多大な投資を必要とするため、なやみがあるわけでありす。
