1972年12月4日八丈島東方沖地震について

香川崇章*・笠原敬司**

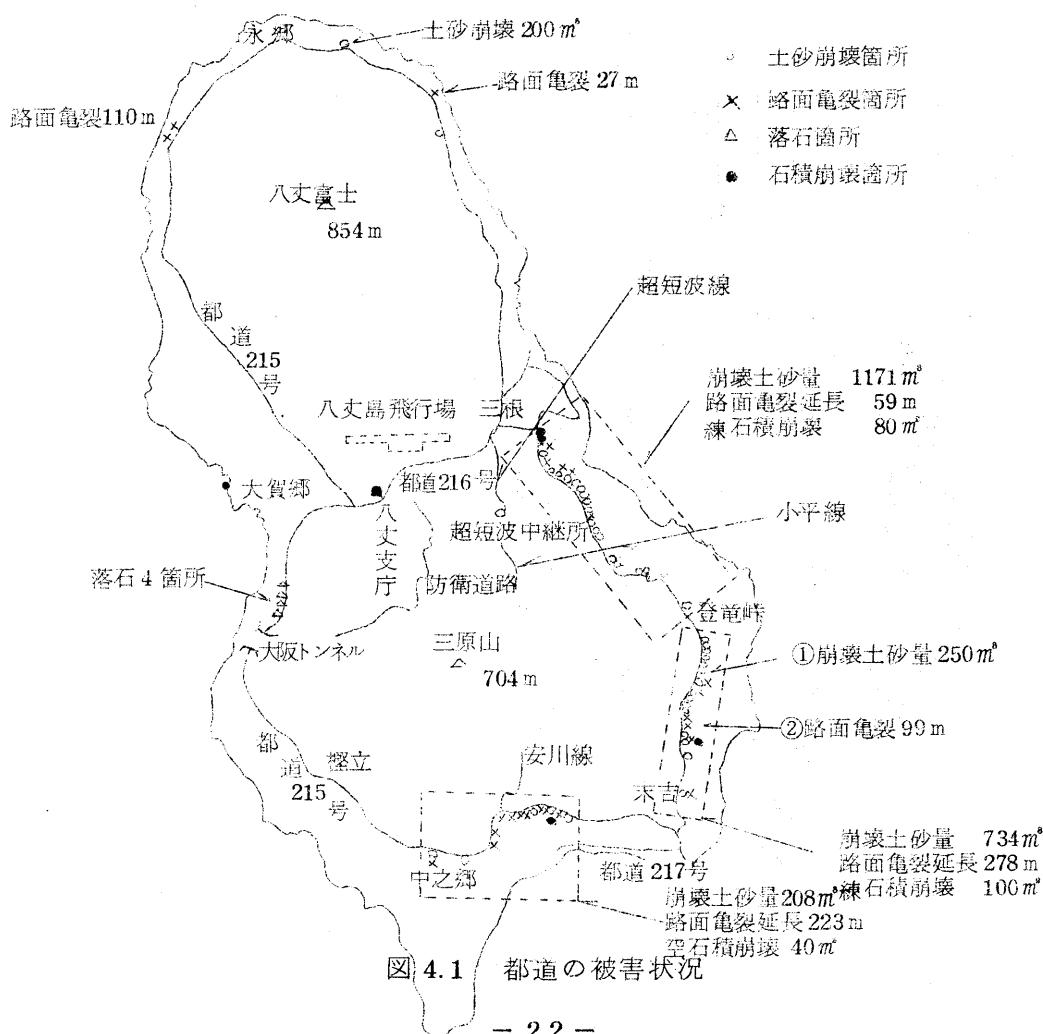
都道関係の被害は215号線に集中しており、216号、217号線での被害は見られなかった。被害のうちわけとしては、切土部分の急傾斜面の崩壊、路面の亀裂、石積（練石積、あるいは空石積）箇所の崩壊、落石による道路施設の破損などがあげられる。これらの被害の発生状況を都道215号線沿いに5つの区間（永郷線、大賀郷一樫立、中之郷一末吉、末吉一登竜峠、登竜峠一三根）に分けてまとめたものが表4.1であり、図化したものが図4.1である。また町道関係についてまとめたのが表4.2である。ただし、表において()で示した値は昭和47年2月29日の八丈島近海地

次に都道、町道関係に分けてその代表的な被害状況を述べることにする。都道 215 号線の図 4.1において①で示した地点は急傾斜面が崩壊し土砂量が 250m^3 に達し、斜面の崩壊では今回都道関係で最も大きかつた所であり、地震直後この地点では路面が完全に土砂におおわれ交通は遮断された（写真 4.1）。崩壊土砂の中には直径 2m 程度の岩石も混じつていた。また図 4.1 で②と示した地点では長さ 99m に及ぶ路面の亀裂が発生した。これもやはり切土盛土の境界部分に入った亀裂であつた。

町道に関しては、三根地区の超短波線、小平線、大賀郷地区の防衛道路に、また中之郷地区の安川線に著しい被害が見られた（図 4.1 参照）。超短波線は幅員約 2m 、未舗装で三根地区から超短波中継所に至り、急傾斜面に切土盛土を行なつて造られたものである。前回の地震では、

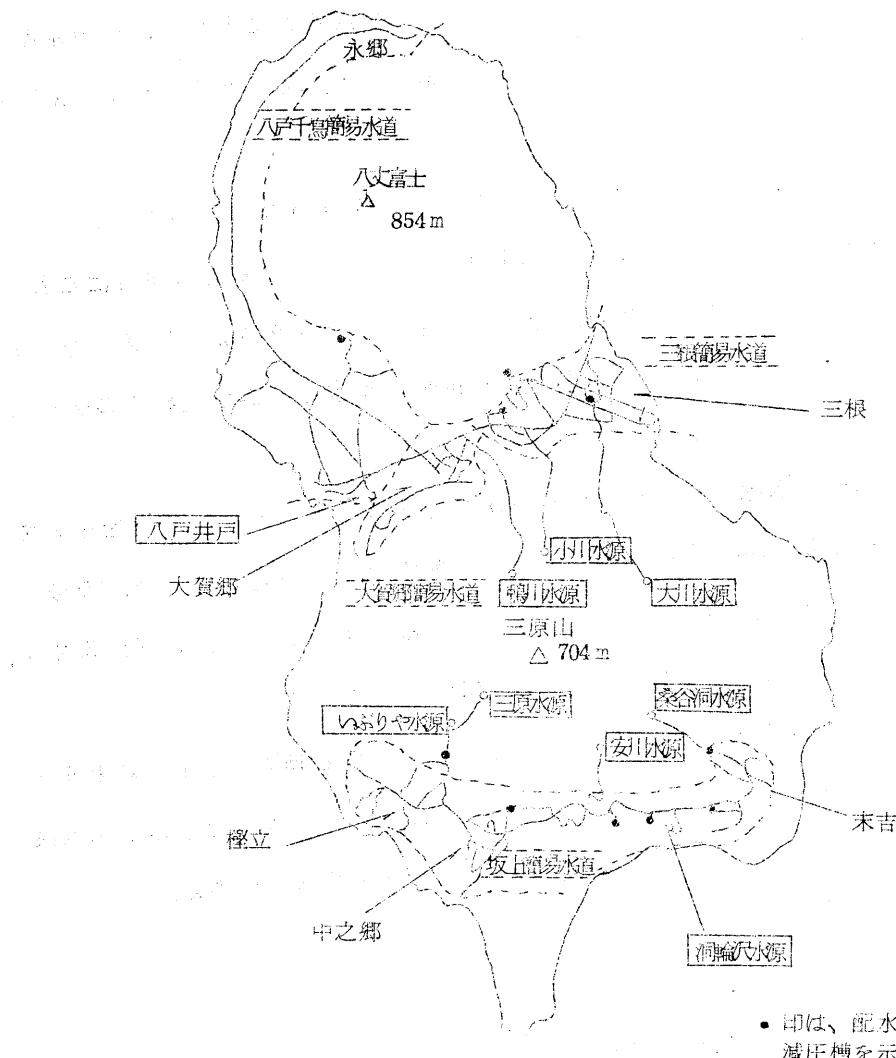
図 5.1 八丈島内水道施設図

小川水系では地下50cmに埋設されていた $\phi 150\text{ mm}$ の鋳鉄管が斜面の崩壊によって破損された（写真5.1）。この地点での斜面の崩壊はこれまでにはなかった。破損箇所は応急的に管路（20～25mの区間）を変更し、その間、三根地区の一部1,140世帯が断水したが地震発生の翌日には給水が再開された。

安川水系は水源から土被り約60cmで $\phi 150\text{ mm}$ のヒューム管を用いている水系であるが、前回の地震の際にも漏水箇所が多発した。今回の被害はヒューム管の破損により交換を必要とする箇所が2つあり（写真5.2）、中之郷地区の一部423世帯が2日間にわたって断水した。
