主要災害調査 第4号

昭和49年 4月新潟県新井市平丸地区及び
山形県大蔵村赤松地区に発生した
地すべり災害現地調査報告

昭和49年 8月
科学技術庁

国立防災科学技術センター
企画課資料調査室

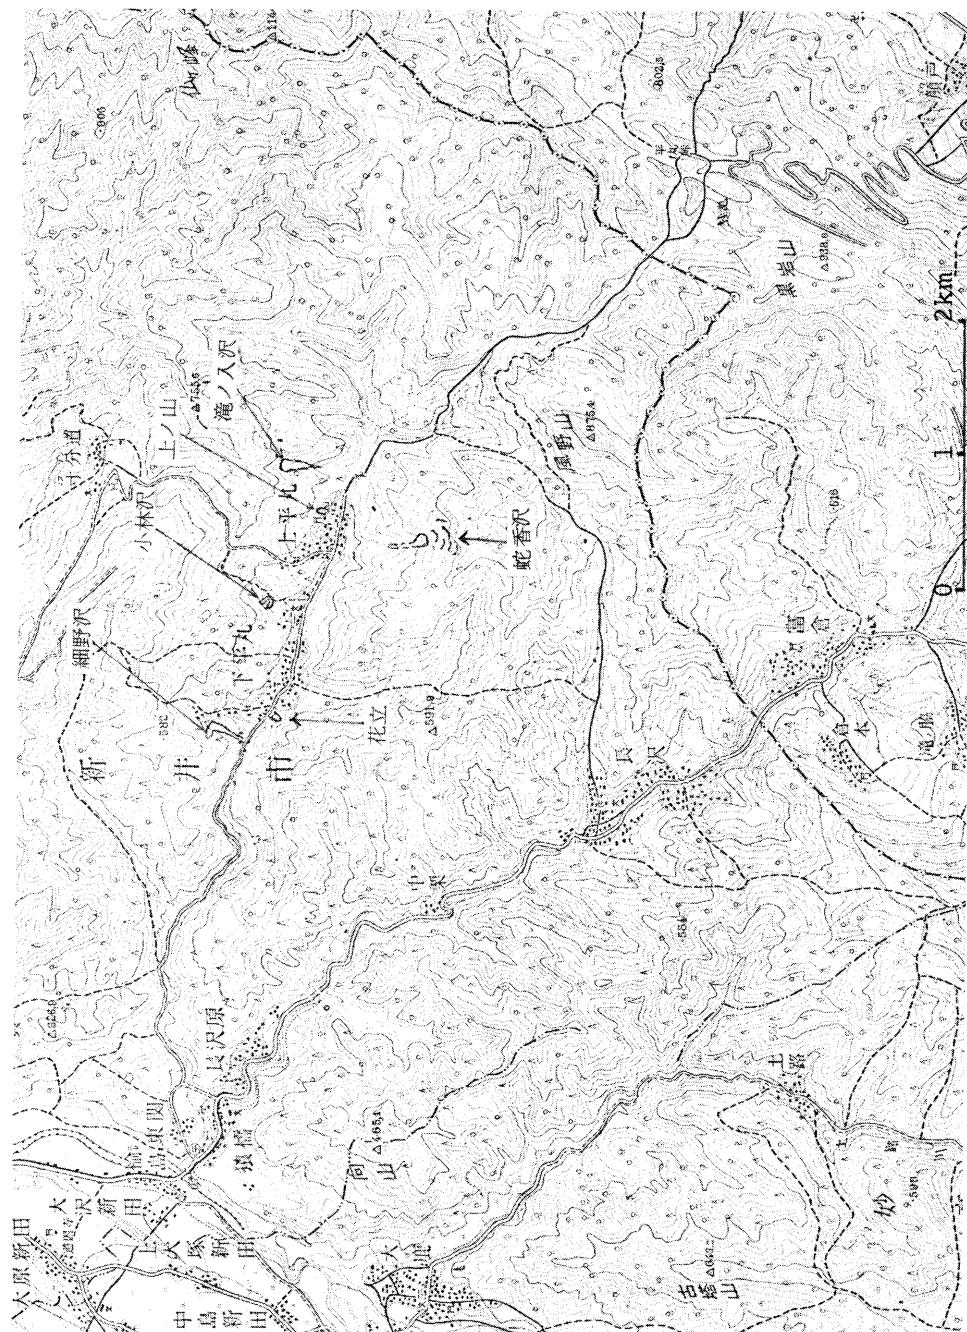
図-1 平丸地区に今回発生した地すべりの位置図

1.1 当災害地は新潟県新井市下平丸・上平丸で新井市から飯山市へいたる国道292号線の途中新井市猿橋から左折、この地点から約5km、新井市から約13kmの道程にあり、5万分ノ1飯山図幅の北西部に入る。当地は直江津から日本海へ流入する関川の小右支平丸川の流域に入る。集落は平丸川の右岸側斜面に主として発達しており、同川の左岸川斜面にはあまり発達していない。右岸側は全体として南向き斜面であり、一方、左岸側は全体として北向き斜面である(図-1)。今回地すべりが発生し問題になった6ヶ所のうち右岸側に発生したのは4ヶ所(細ノ沢、小林沢、上ノ山、滝ノ沢)で建設省所管の平丸地すべり防止区域にすべて含まれる。一方左岸側に発生したのは2ヶ所(花立、蛇香沢)で、そのうち蛇香沢は林野庁所管八幡地すべり防止区域に含まれるが、花立地区はいずれの地すべり防止区域にも含まれていない(図-1)。なお今回、これらの地点以外にも実際には多数の亀裂が発生したり、地すべりを起した個所がかなりあるが、人家に直接影響のない

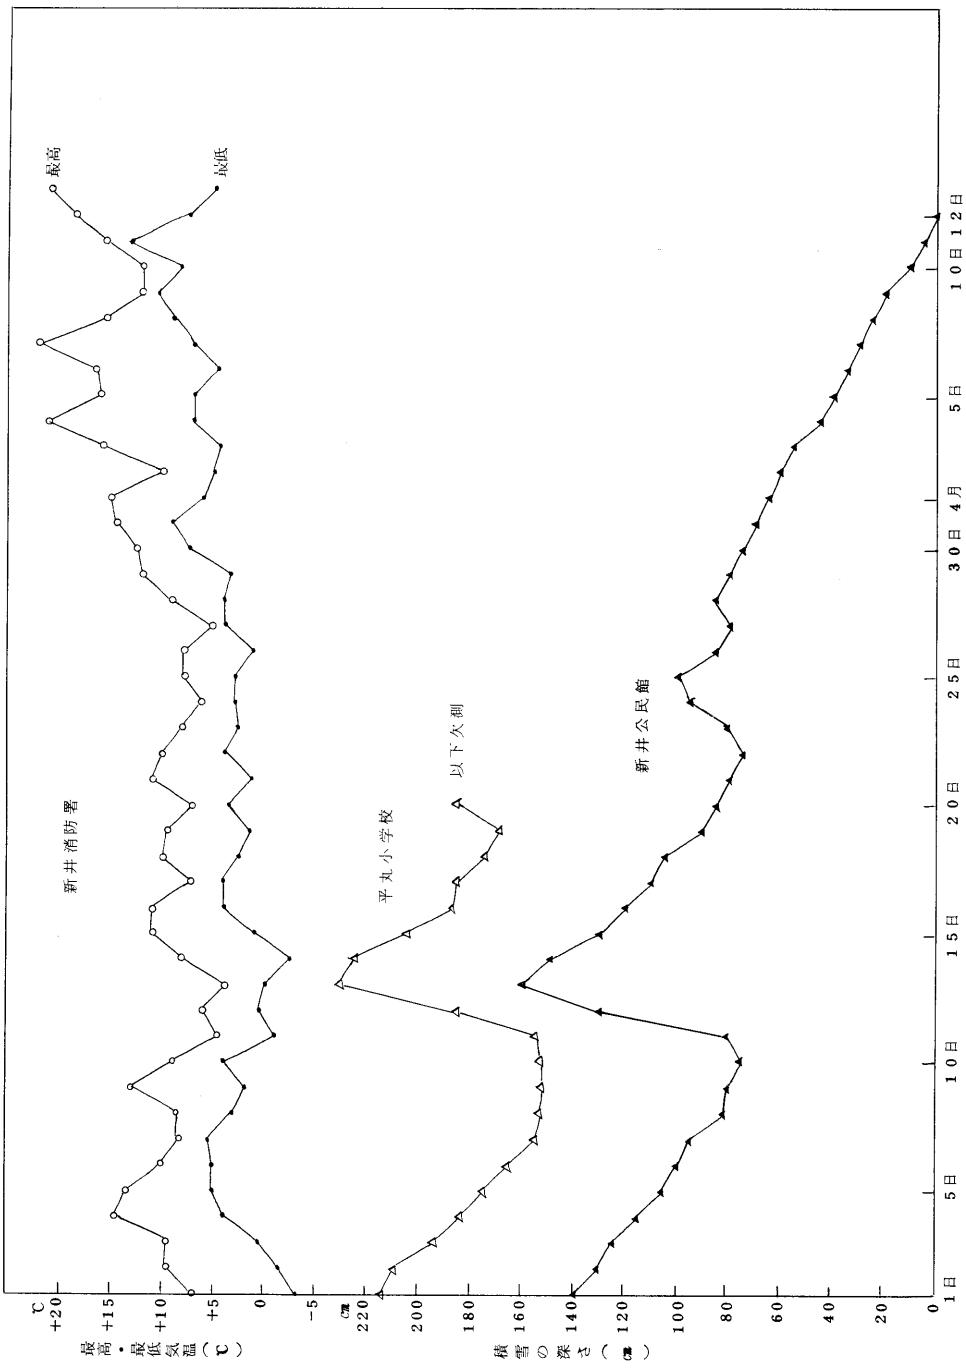
図一八 新井市 の積雪の深さと最高・最低気温

平丸地区では積雪の深さを除き気象観測が行われていなかったので、これより北西約10kmに位置する新井消防署の観測値を参考資料として示す（図-8）。新井の積雪の深さは新井公民館わきの積雪柱で行われた。平丸地区の積雪の深さは地区中央部平丸川右岸にある平丸小学校校庭の積雪柱で測定されていたが、3月21日以降は欠測である。図-8によると3月1日現在新井では積雪の深さは140cm、平丸では220cm、その差は約60cm、

その後気温の上昇とともに両地点の積雪の深さは減少した。しかし、3月20日まで両地点の積雪の深さの差はほど平行的に60～80cmであるので、この値で平丸の欠測部分に外挿すると、亀裂の発見された4月5日には平丸では100～120cm程度の積雪深があったことになる。この値は「雪が1mぐらい残って」いたという前述小林沢地区農家の主婦の証言と合致する。これは2月の平均積雪深の約1/2しか融けていない時点で地すべりが発生はじめたことを示している。
