主要災害調査 第6号

**1975年4月大分県中部に発生した
地震災害現地調査報告**

昭和50年7月
科学技術庁

1975年4月大分県中部に発生した地震災害調査報告

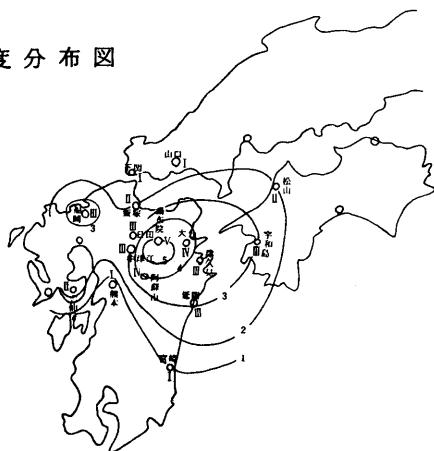
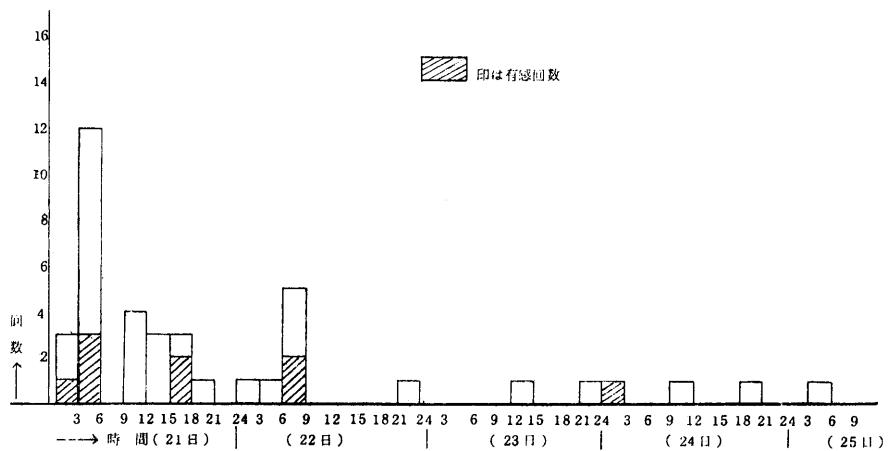
第1図 震度分布図

4月21日午前2時35分、大分県中部を中心にマグニチュード6.4位の地震が発生した。大分地方気象台地震速報（昭和50年4月25日付）によると、震源地は大分市の西南西30kmの所で、震源の深さは20km程度と推定されている。震央は北緯33.2°、東経131.4°と発表されている。震度は大分市で4、震源に近い所で5～6程度と推定されている。被害地域は西北西から東南東へおよそ25km、幅10kmと考えられ、その中には九重町寺床、湯布院町山下池、湯の平、庄内町内山、阿蘇野の各部落が含まれている。震央と被害地域とは一致していない。余震は有感地震を混えて4月25日現在続いているが、大規模な地震は発生していない。周辺の震度分布を第一図に示す。福岡における観測値は注目に値する。余震の時刻別頻度を第2図に示す。また極めて精度の低いものではあるが、湯布院駅に取付

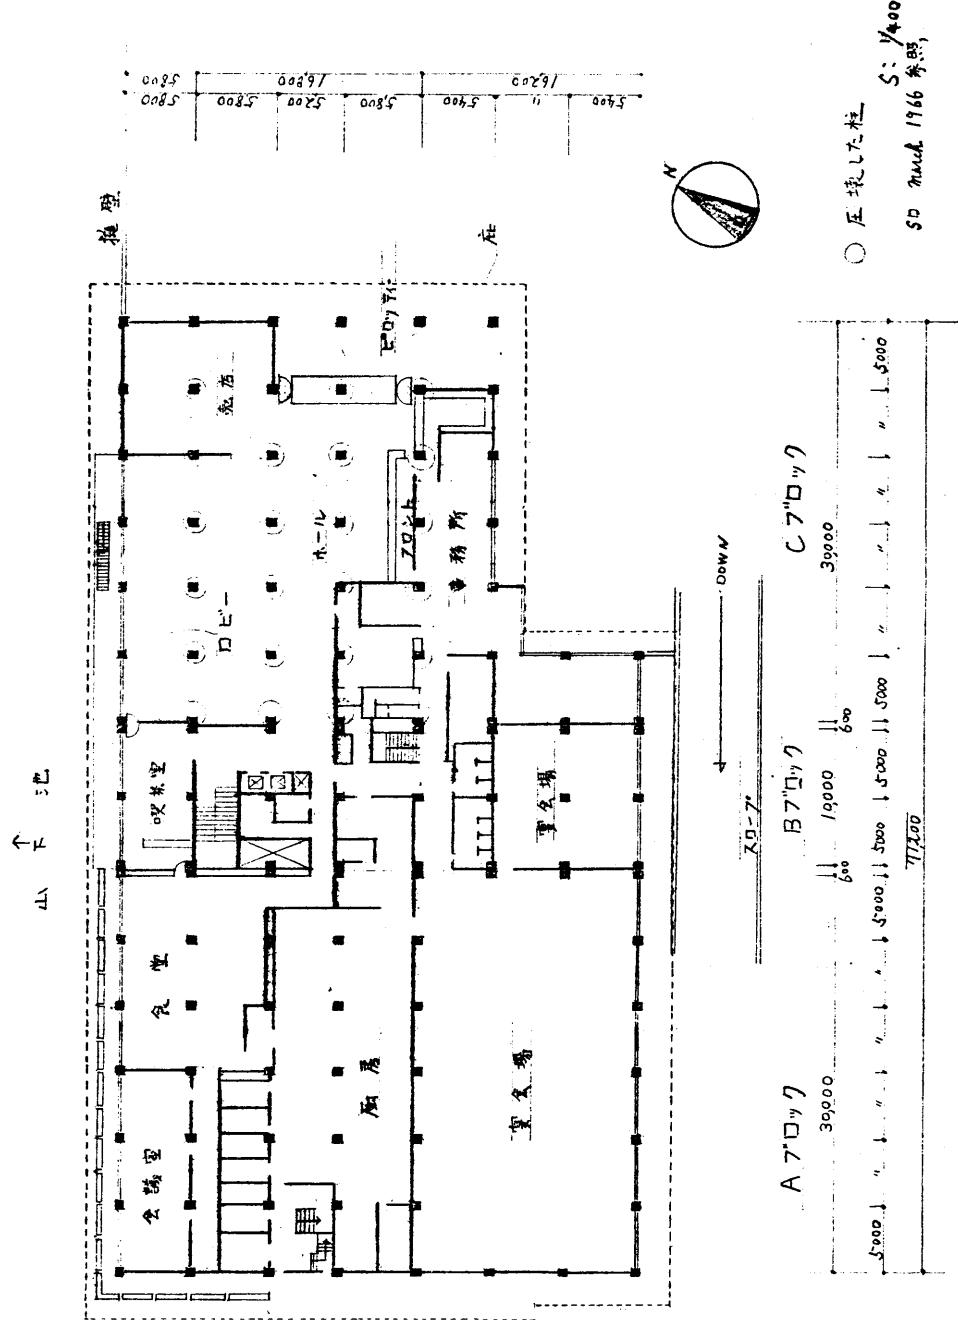
第3図 大分中部地震による被害区域

4・6 建物（木造） 家屋の被害は直入町の塩手から、庄内町の内山、湯布院町の湯の平、九重町の寺床と奥双石迄のほぼ直線に沿った地帯に集中している。鉄筋コンクリート造の九重レークサイドホテルの被害が目立つが、数的には木造家屋の被害が圧倒的に多かった。木造以外にはブロック造の家屋の被害がいくらかあり、鉄骨造の家屋は被害地域にはほとんど建られておらず被害は見られなかった。老人の話によるとこの地域は大地震を体験したことなく、今回の地震が今までで一番大きな地震であったとのことであった。このように大地震の経験がなかったことも原因になっていると思われるが、木造家屋の被害を見ると、壁に筋カイが入っていないなど構造に欠陥がある家屋が多くあった。また被害地域が山村の部落であり、山腹の斜面に盛土した敷地に家屋を建てていた所が多く、敷地の地盤が悪いため被害が大きくなつたものと思われる（写真6）。被害を受けた家屋の中にはかなり老朽化したものがあり、老朽化が被害の原因と思われる家屋が多々あった。

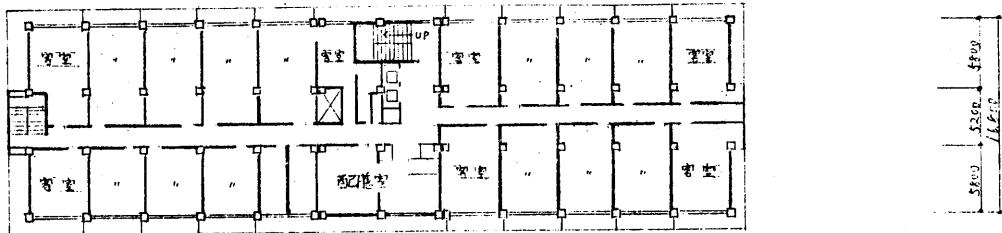
第4図 九重レークサイドホテル 1階平面図

今回の地震で大きく破壊されたのはC構造体であり、（写真16、第6図、第7図）、A、B両構造体にも柱の曲げ亀裂（写真17）や壁（写真18）のせん断亀裂および梁にいくらかの亀裂が見られたが、建物を使用不可能にするようなものではなかった。C構造体は2階以上の荷重を直接受ける24本の柱が跡かたもなく崩れたり、1階分だけ高さが下ってしまい、15度ほど山下池に傾斜した。エクスパンションジョイントの所ではB構造体との間にすき間が大きくあいた（写真19）。1階低層部の柱は、曲げ破壊やせん断破

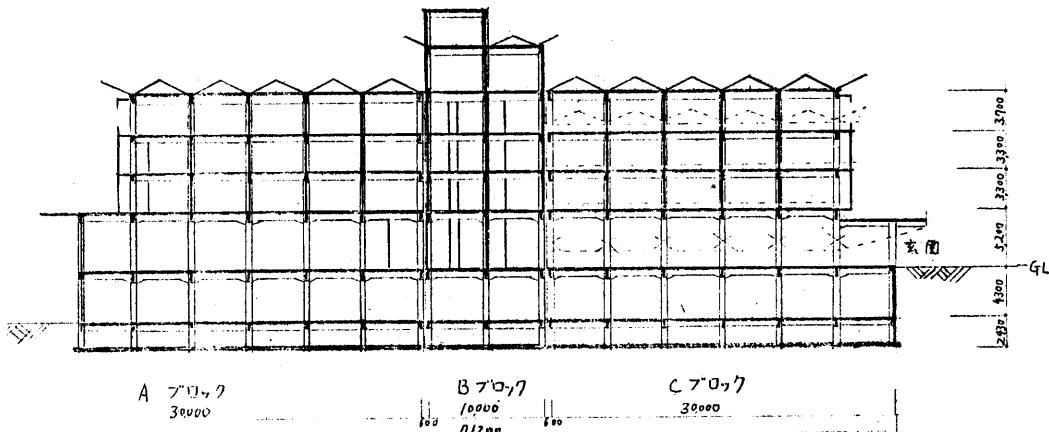
第6図 九重レークサイドホテル長手方向断面図

壊を起す間もなく 2 階以上の階の落下により、強制的に変形を受け鉄筋が外側に大きくはみ出した（写真 20）。同じ C 構造体であっても地下階はほとんど被害を受けておらず、2 階以上の階でも外見上柱の倒壊などは起っていない。このように 2 階以上の被害は 1 階柱の崩壊のために生じたものである（写真 21）。この原因としては C 構造体の 1 階、特に 2 階以上の荷重を受ける部分に壁が少なかったことが挙げられる。このため柱だけでほとんどすべての荷重を受けることになり、構造体に余力がなく、1 階の耐力が設計荷重ギリギリしかなかったものと推定される。また写真から判るように柱フープ筋の間隔が粗く（写真 22）、鉄筋とコンクリートの付着が充分でなく柱に粘りがなかっただことも破壊を大きくしたことと思われる。またエクスパンションジョイントの所での衝突や、剛性の不均等から起るねじれなどが考えられるが、詳しい調査の結果を待たねばならない。
