主要災害調査 第8号

**昭和50年8月6日青森県岩木町百沢
地区および山形県北部に発生した
集中豪雨災害現地調査報告**

昭和50年10月

科学技術庁
国立防災科学技術センター
企画課資料調査室

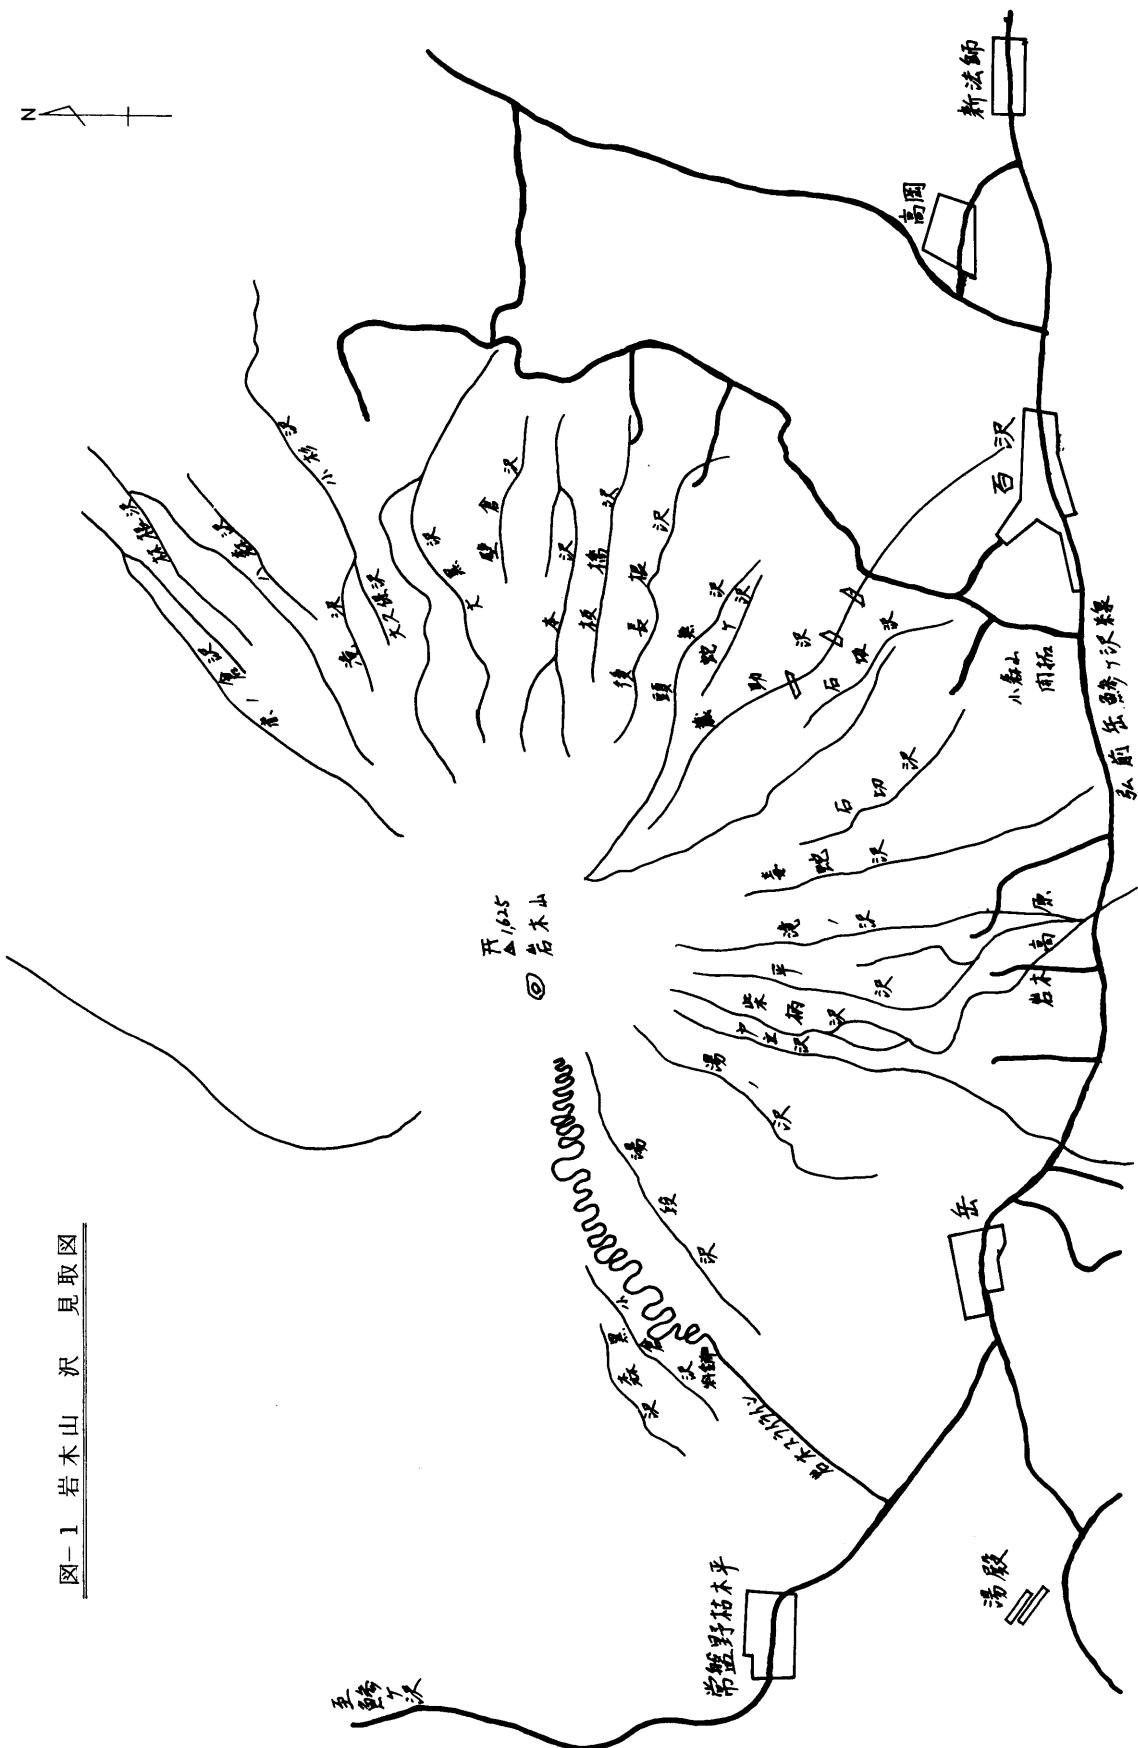
図-1 岩木山 沢 見取図

この集中豪雨によって岩木町、黒石市、弘前市を中心に死者22名、重傷者28名、軽傷者3名、家屋の全壊22棟、半壊21棟、床上浸水611棟、床下浸水2,698棟、その他農林、公共土木施設に多大の被害を出した。その被害総額82億8,256万2千円にのぼる被害のうち、特に津軽郡岩木町百沢で、岩木川の源流であり、岩木山の南斜面を流れている蔵助沢（図1）で8月6日未明に土石流が発生し、死者22名、重軽傷者31名、家屋の全壊17棟、半壊9棟の被害を出した土石流による災害状況を8月12日に現地調査をする機会を得たのでその概要を述べる。

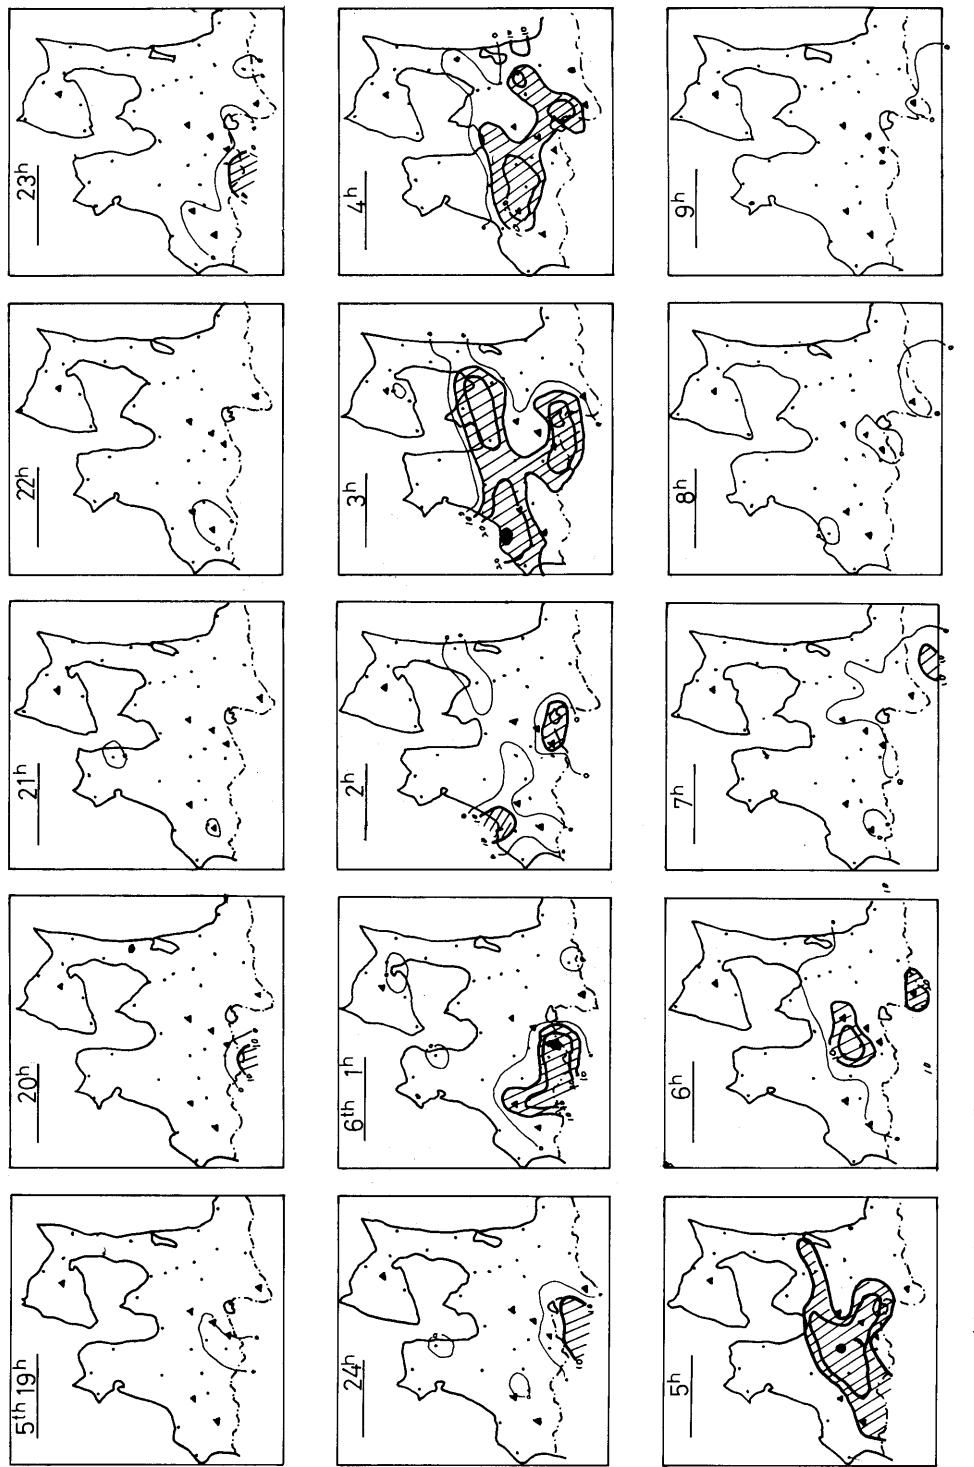
図-4 S 5.0.8.5～8.6の降雨域の移動

このため気象台では5日18時30分雷雨注意報を発表し、21時40分には大雨雷雨注意報に切り替えた。（図4）

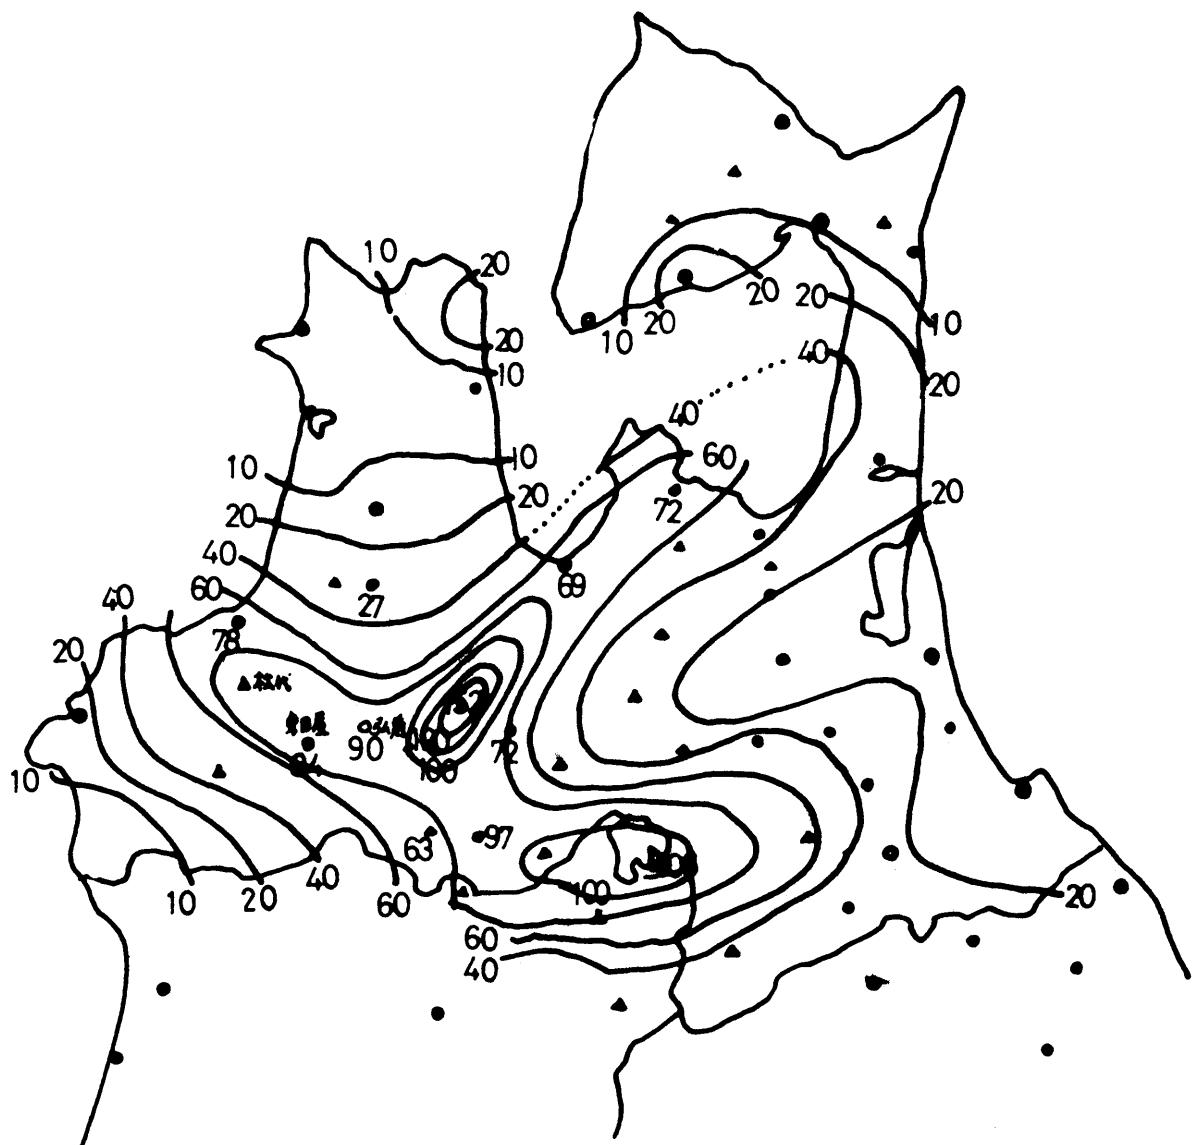
図-5 総降水量分布図

なお、百沢地区には雨量計が設置されておらず、その地点での局部的な雨量を把握することが困難であった。しかし、岩木山南斜面の毒蛇沢、滝の沢、平沢、柴柄沢（写真10）においても被害は少なかったが土石流が発生しており、これら4本の沢から流出した土砂量は50,000m³と推定されることから、特に岩木山南斜面にかなり強い集中豪雨があったものと考えられる。（図5）

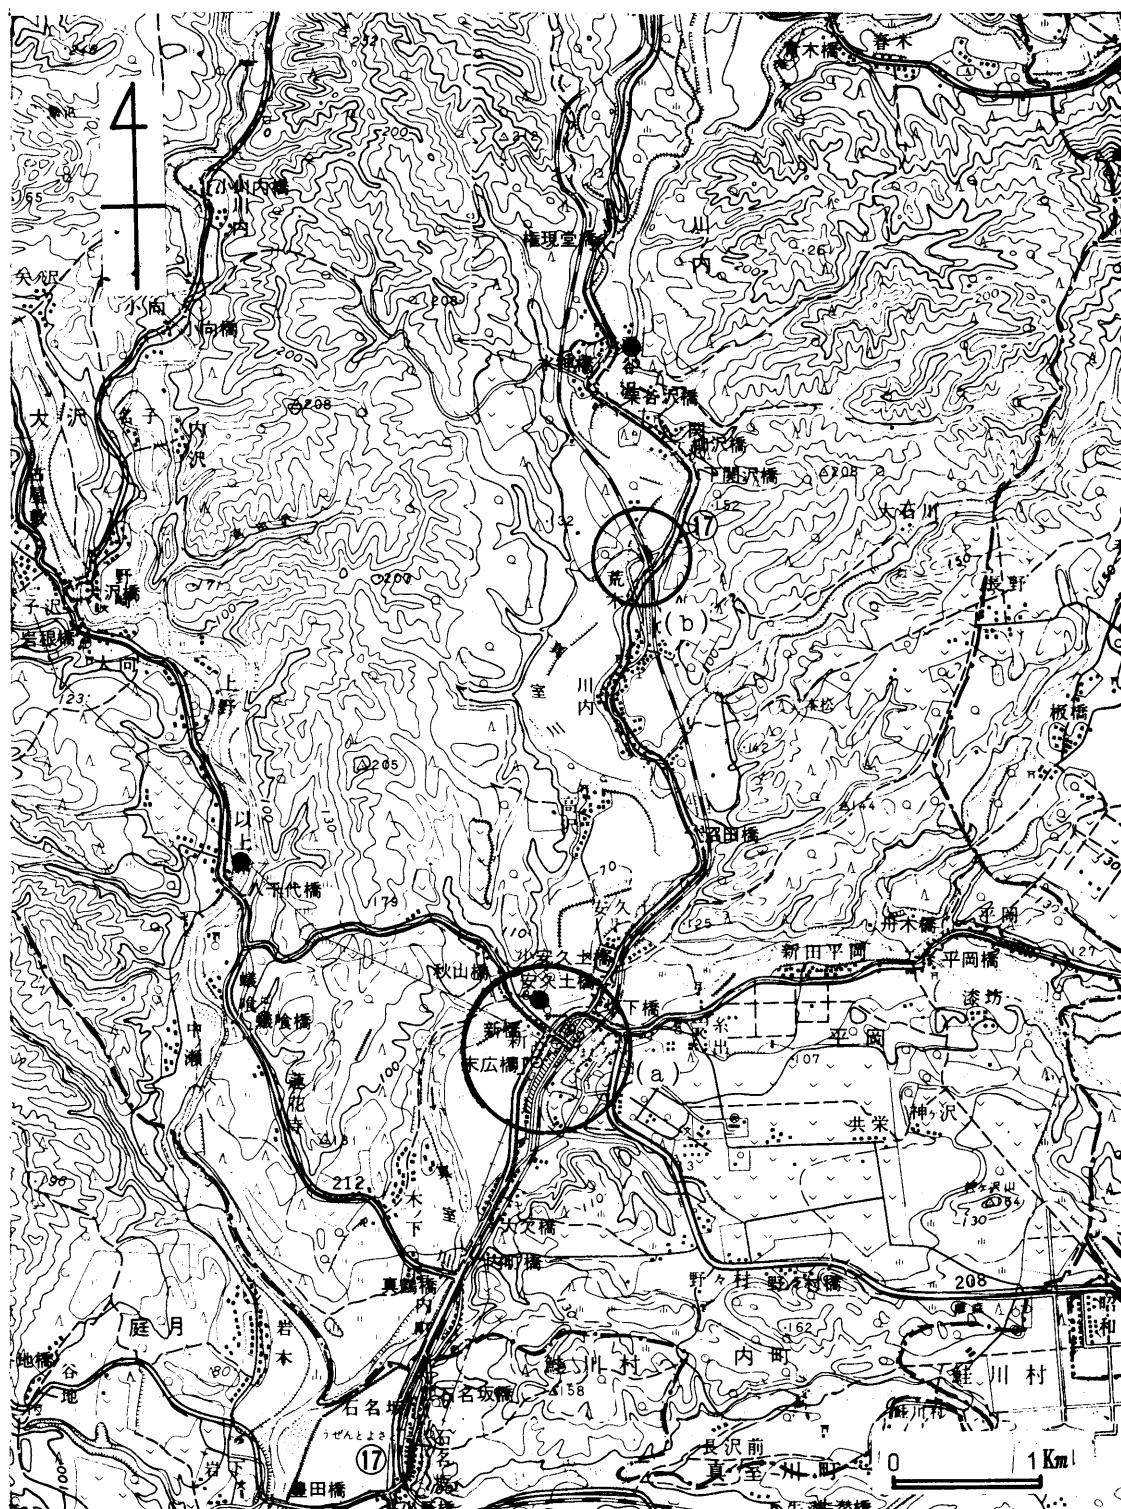
図-2 真室川地区地形図

当地区は洪水災害の大きかった所で、図-2 に示す通りである。図中(a)地区、(b)地区について以下述べる。

真室川にかかる新橋上流約500mの左岸で幅300～400mにわたって堤防が欠壊し、いつ流した濁流が真室川町の中心部を襲った。そのため、堤防の欠壊・いつ流と同時に濁流が家屋に侵入し、住民は二階や屋根の上に避難し救助を待った。午後3時30分から5時頃までに、115人が救出された。なお、災害の発生が昼間であったため、死亡・行方不明の事故が発生しなかったのが不幸中の幸であった。

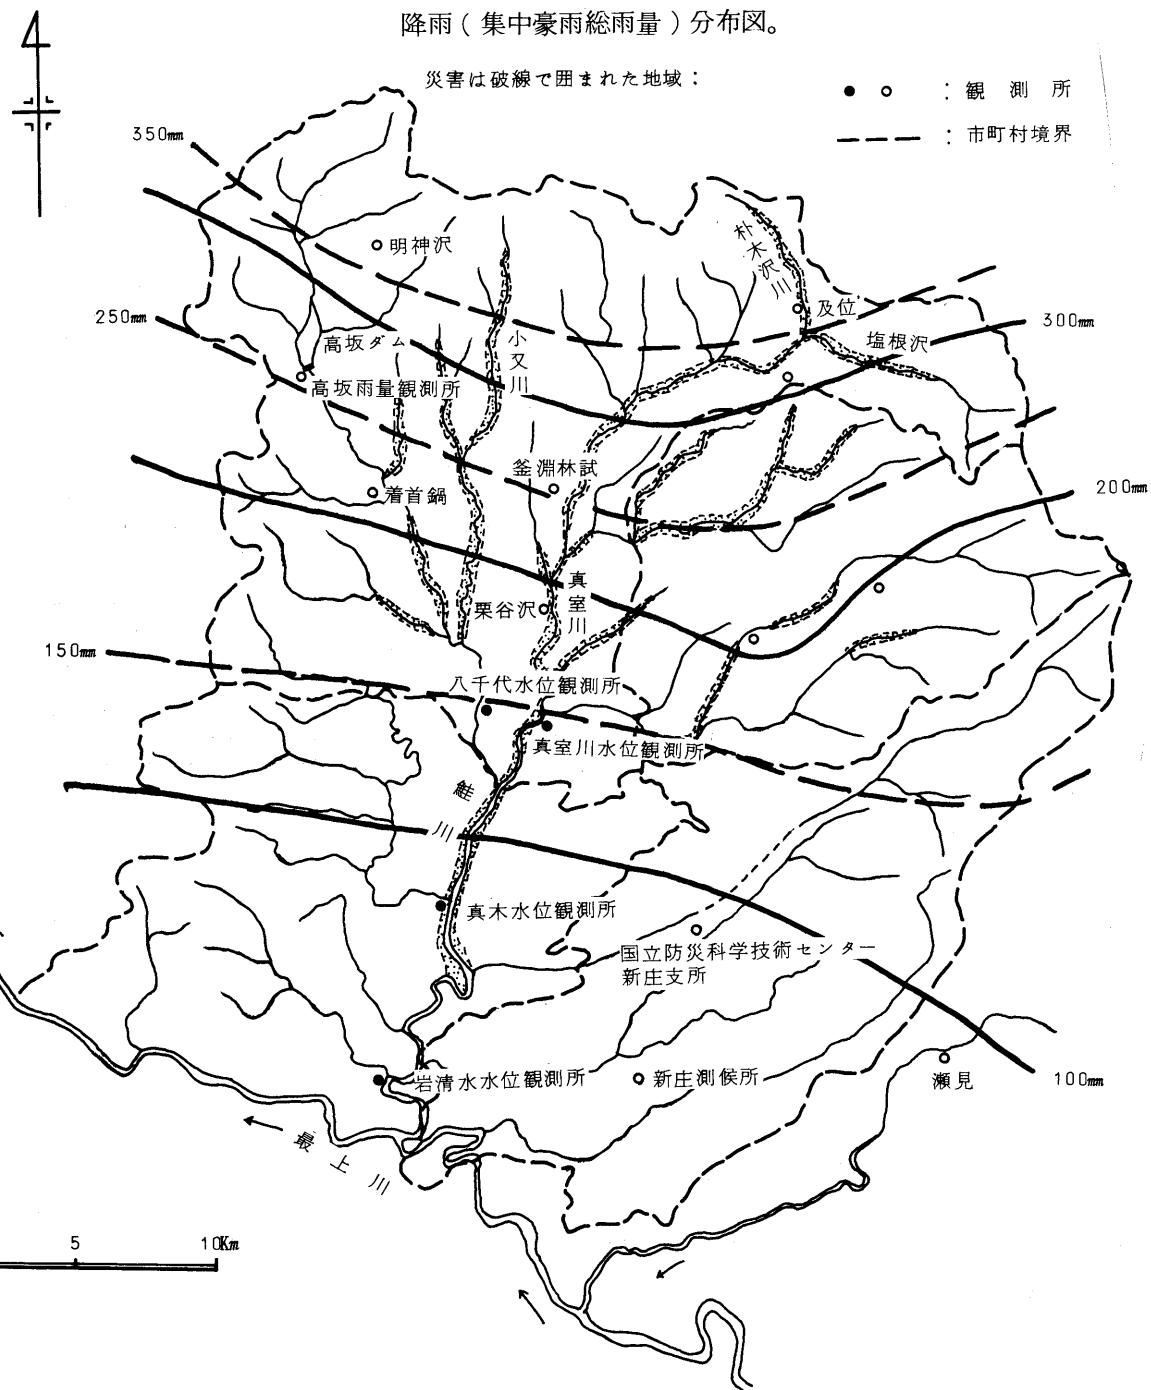
図-7 山形県北部災害分布図と

降雨(集中豪雨総雨量)分布図。

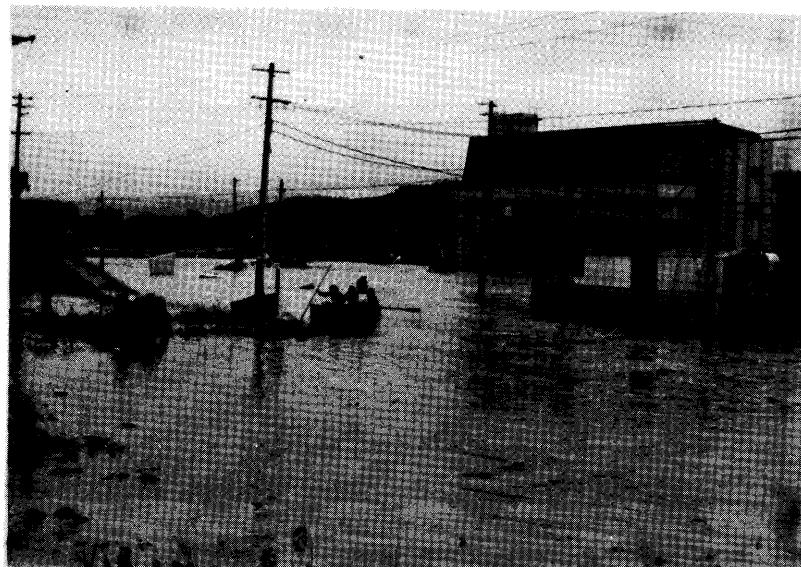
堤防のいつ流・欠壊個所と浸水した地域は図-3に示す通りであり、南流する真室川（計画洪水量800m³/秒）と西流する金山川（計画洪水量500m³/秒）とが町の北側で合流している。いつ流・欠壊した個所は、両河川の流勢の合力の方向にあるといえる。なお、欠壊した堤防は工事中であった。その堤防をいつ流した濁流の水みち（太い矢印で示した）にあたる家屋は跡形もなく流失し、水田地帯にも低地に沿って帶状に濁流が流れ込んでいる様子が観察できた。洪水による浸水の被害をまぬがれた地域は、3～4mの高さの段丘面より上部のみであり、段丘直下の家屋は1.2～1.5mの床上浸水を受けている。次に、真室川にかかる新橋も13時40分～14時頃に流出した。倒壊された原因としては洪水による樹木・伐根などの流木が橋脚、欄干にからみつき流水の疎通を悪くし、橋の上流部がダムアップされ、流水により橋脚が洗掘されたものと思われる。残存している流木から判断すると水位は現河床より7mほど上昇したものと思われる。

写真一 真室川地区、(a)地区、50年8月6日
真室川町新橋流失
