昭和50年8月台風6号による石
狩川洪水災害および渡島支庁国
道5号線斜面崩壊災害調査報告

昭和51年3月

科学技術庁

国立防災科学技術センター
企画課資料調査室

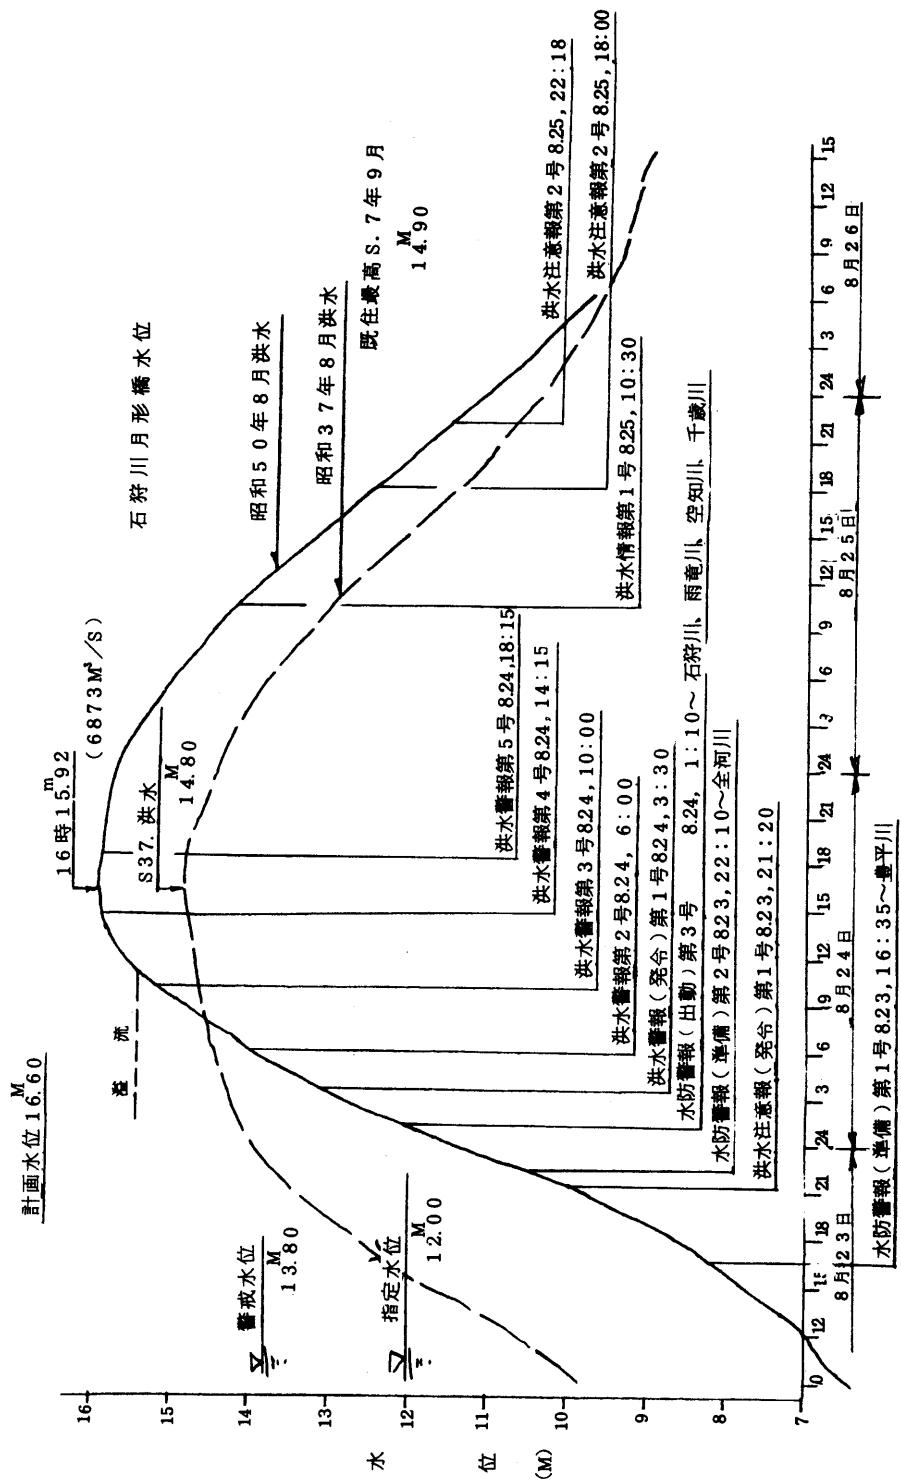
図-5 水位時間曲線(月形)

の月形大橋地点の水位時間曲線を示すと図-5のようになっている。昭和37年洪水の時間水位曲線と今回の洪水に関し洪水警報等の発せられた時刻が入れてある。

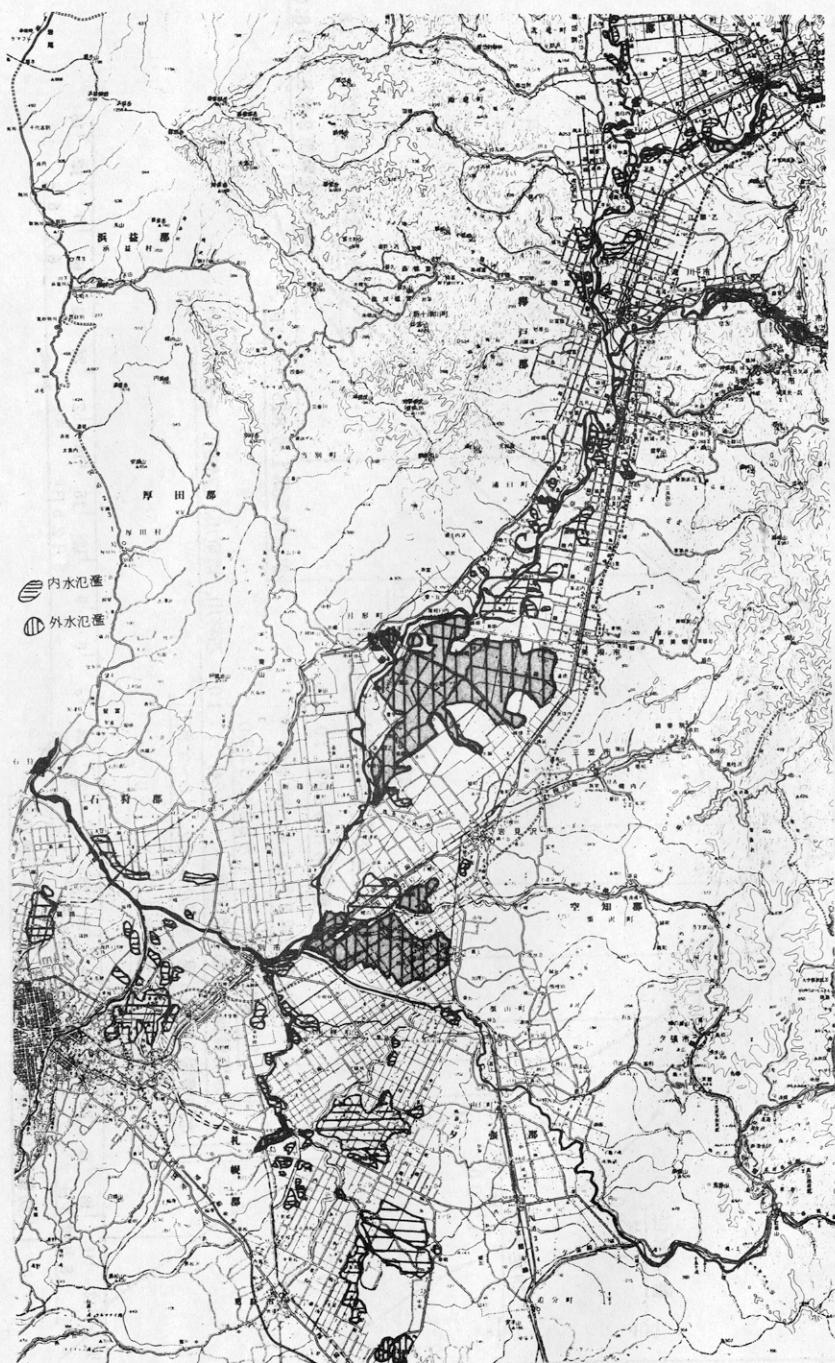
図-6 水 濫 図

このような洪水のため、石狩川本流及び支流の各所で内水および外水による氾濫が発生し、また注目すべきことは本支流で既設築堤高を越える出水となったため表-4及び図-6に示す各地点で溢水し、本流堤防も3箇所で破堤する被害が発生したことである。主要な溢水個所は表-4に示す7箇所であるが図-7に示すように千歳川を中心に漏水による破堤も発生している。

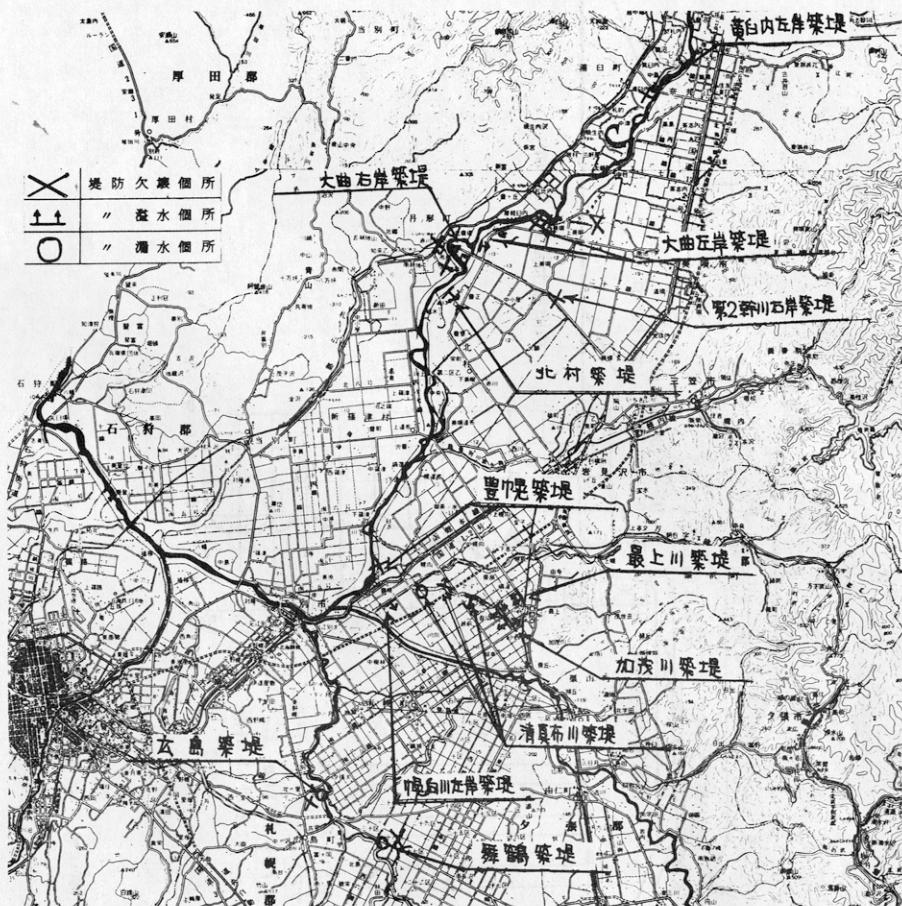
図-7 築 堤 被 害 図

石狩川本流大曲右岸築堤の溢水個所は月形旧水路の南半分を囲む築堤で須部都川を含む旧河道を図-7に示すように計画している。既設築堤高 15.10 m に対し月形橋で 15.92 m の水位となり合流点付近から溢水が始まり本流右岸築堤も含め全延長 2 km にわたって溢水し延長 300 m が破堤し、堤内地へ流れ道々月形峰延線を越え上流締切り後の旧河道を回って月形町内に氾濫し床上浸水 282 棟、床下浸水 150 棟の災害を発生している。この地区の堤防地盤は q_c で 5 kg/cm^2 以下、含水比 100 % 以上の泥炭が深さ約 7 m まであり、築堤の設計施工に苦心を重ねていた所である。

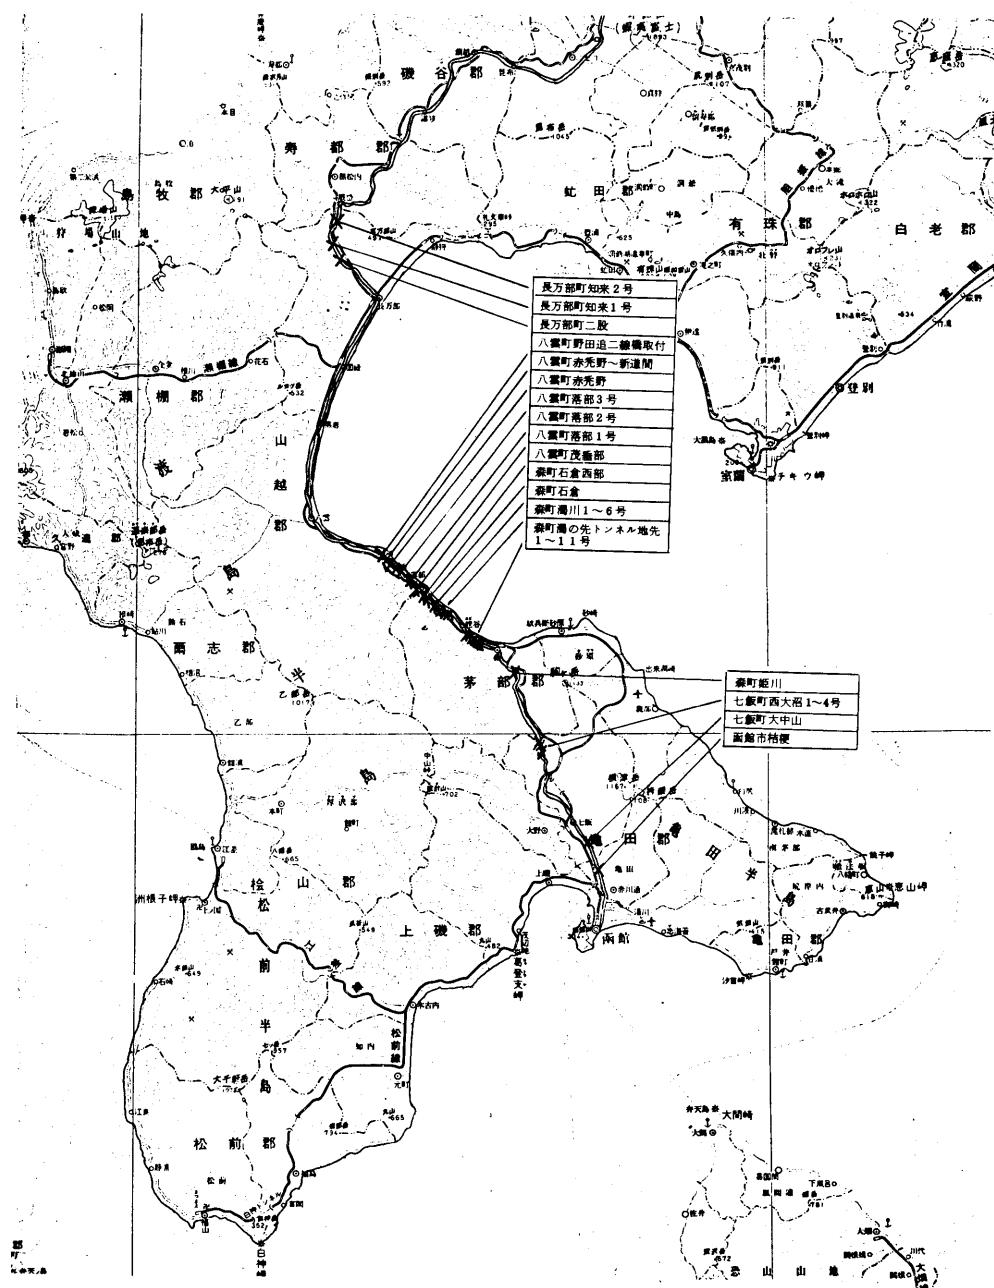
図-13 国道5号線被災場所一覧図

渡島支庁の国道5号線の被害一覧は表-6、被災場所は図-13に示す通りであるが、被害箇所37カ所、復旧工事費総額4,819万3千円にのぼっている。これらは森町湯の先トンネル地先を中心とした沢からの流出土砂による災害、森町濁川地区を中心とした道路傍斜面の表層崩壊土砂による災害及び七飯町、八雲町、長万部町等の道路路肩決壊の三種に大別される。森町湯の先トンネル地先および濁川地区の災害現場を特に斜面崩壊を中心として踏査したので以下これらの地区について調査した結果を述べる。

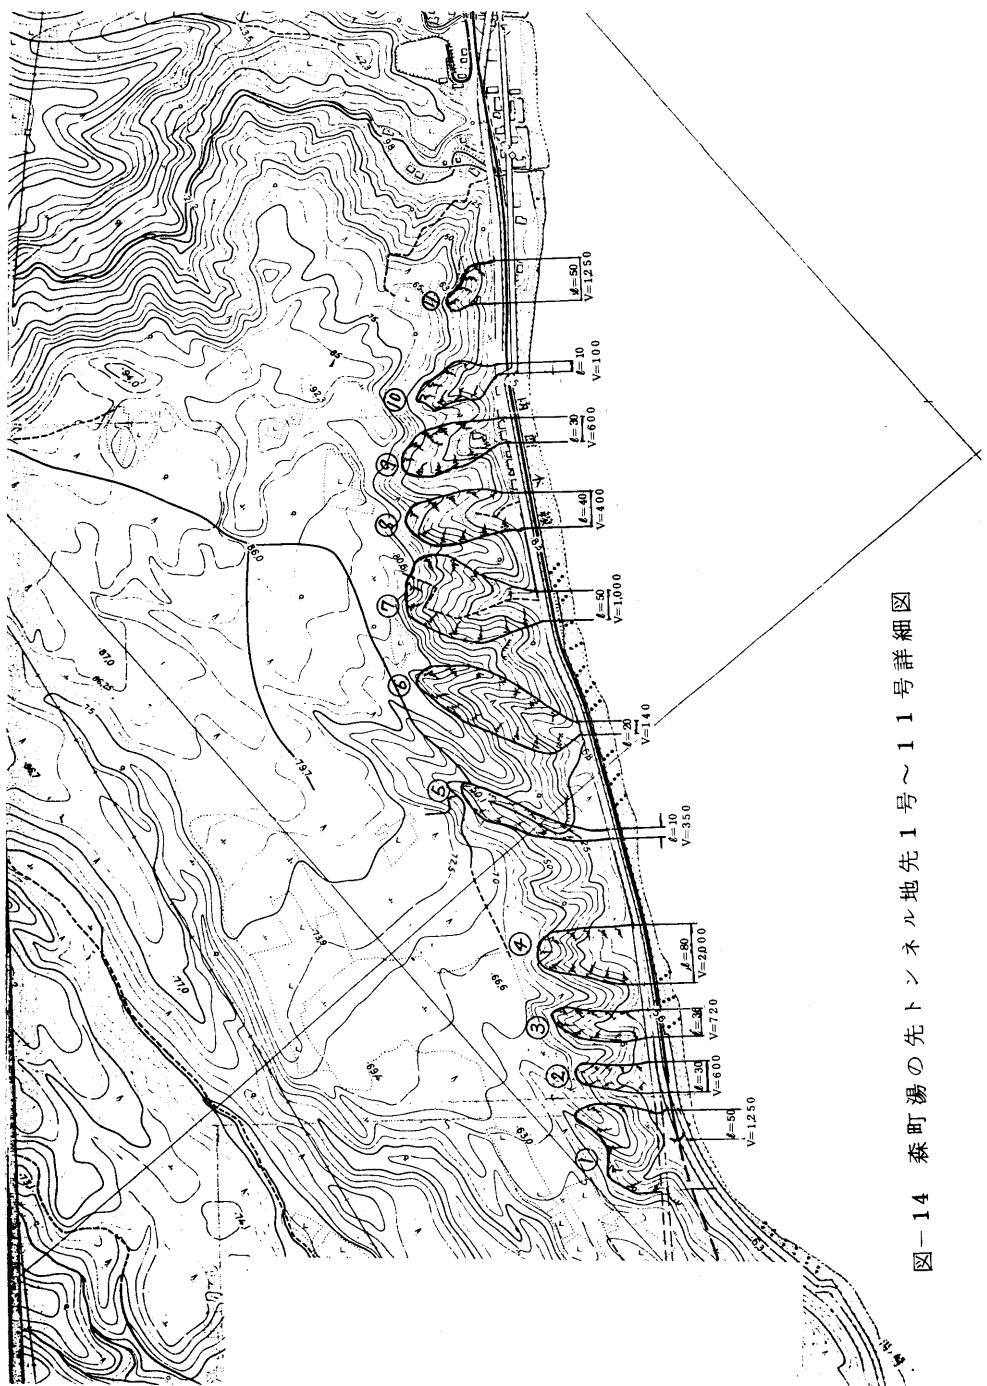
図-14 泰町湯の先トンネル地先1号～11号詳細図

森町湯の先トンネル地先は図-14に示すように10カ所の沢からの流出土砂と1カ所の道路傍斜面の表層崩壊土砂のため約 $9,500m^3$ の土砂が道路上に堆積し、延長約1,300mにわたり交通が途絶した。当地区は経済企画庁発行の50万分の1土地分類図（表層地質図-1）によ

ると沖積地堆積層となつており、函館開発建設部より提供された5千分の1地形図および現地崩壊図、崩土の状態等から推察すると、標高50～90mの海成段丘を成しており、新第三紀火山の基岩上に駒ヶ岳から噴出による砂質火山灰と粒径3mm前後の軽石を含む砂礫層がかなりの厚さ（層厚は不明）で堆積している。表土は40cm前後の厚さである。植生はブナを代表とする落葉広葉樹が広く繁茂しており部分的にマツ・スギ等の針葉樹が混生している。又、写真-5に示すように推定樹令20～30年のスギの人工林も部分的に見られる。沢からの流出土砂の生産源にあたる沢上部の山腹斜面は30～40度の急傾斜を成しているが、崩壊面の目視観察からは顕著な不透水層の存在は認められない。しかし、道路傍の切取斜面では一部に、写真-3に示すように厚さ30cm程度の粘土層が観察され、又、6号の崩壊面では最大直径10cm程度の礫を含む厚さ50cm程度の礫層が観察されたことから沢上部の山腹斜面でも砂層、礫層あるいは粘土層等の透水性の異なる層が互層を成しているものと思われ、これらの層間の浸透能の差により浸透してきた雨水が斜面中に帶水して土の強度を弱めたものと推論される。そして、崩土の一部は豪雨のため流出してきた流水により流送され、沢には貯砂堰堤等の砂防施設が築造されていないために、溪岸を侵食しながら一気に流下した。道路下に埋設されている直径30cm程度の排水管では土砂を排出できず、道路上に押し出したものと思われる。さらに、写真-8に示すように標高60～70mの台地は分譲地として宅地造成されており、2号および3号の沢ではこの造成地端の雨水排出に対する処置が全くなされていなかったために発生したと思われる崩壊の崩土が沢に流入して被害を大きくしたものと思われる。

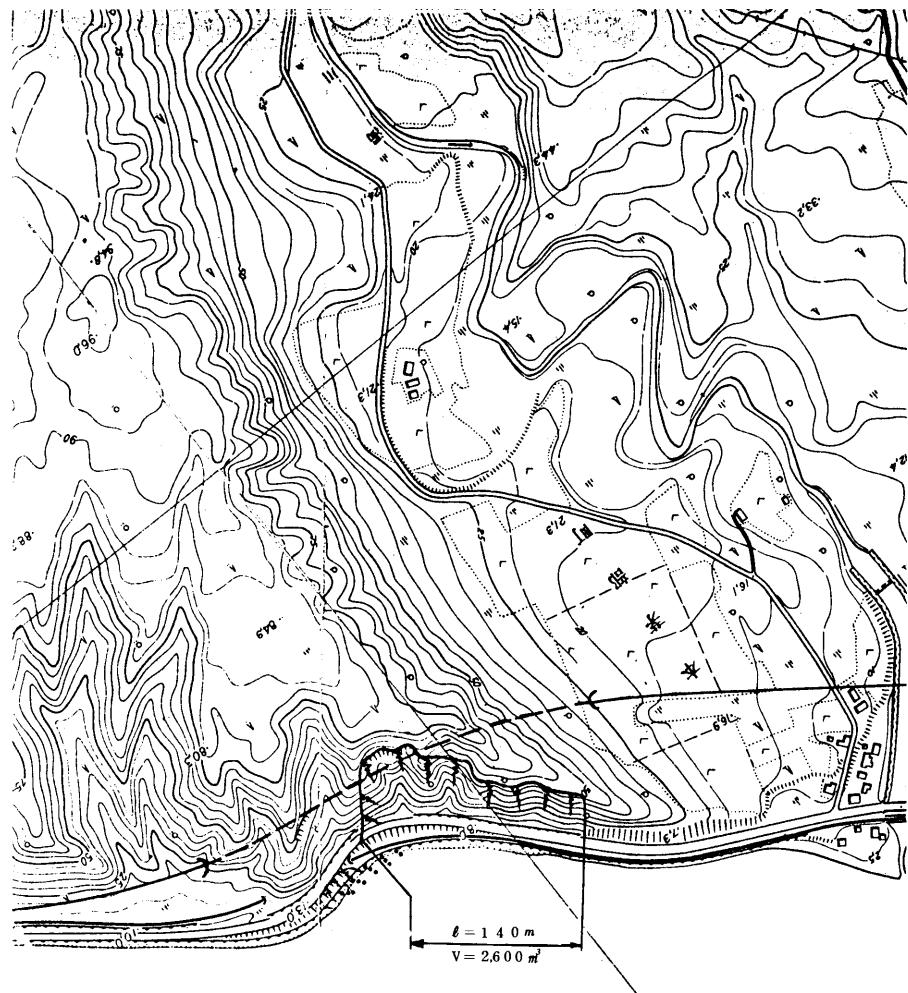
図-15 森町濁川1号～6号詳細図

森町濁川地区は、図-15に示すように、1カ所の沢からの流出土砂と5カ所の道路傍斜面の表層崩壊土砂のため、約 $2,800\text{m}^3$ の土砂が道路上に堆積し、延長約140mにわたり交通が途絶した。当地区も湯の先と同様に標高50～90mの海成段丘を成しており、火山灰、軽石等を含む砂礫層がかなりの厚さで堆積している。表土は40cm前後の層厚であり、崩壊地付近は樹高2～3mの広葉樹が群生している。道路傍斜面の傾斜角は35～45度であり、湯の先トンネル地先に比して急であるために表層崩壊が多発したものと思われる。

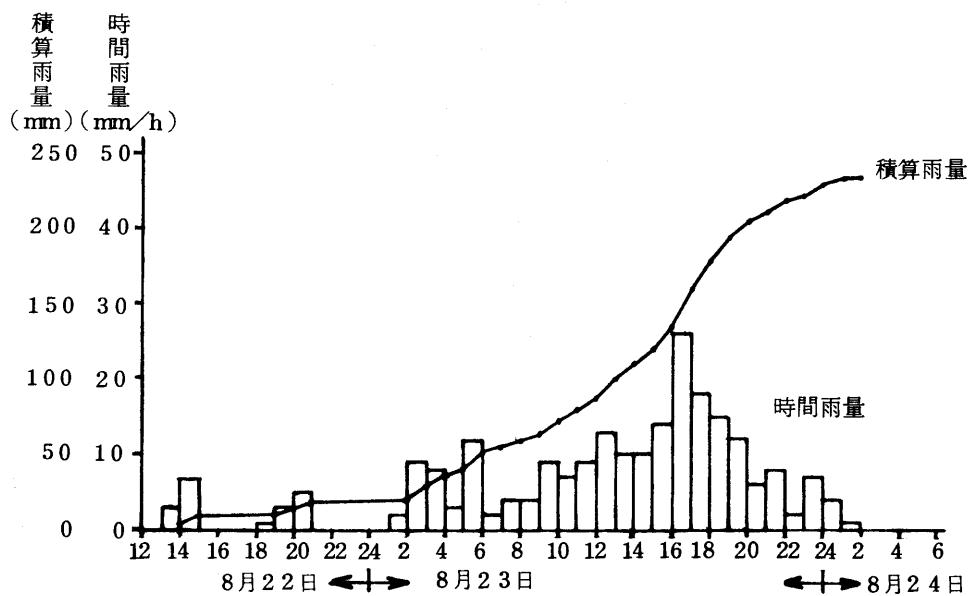
図-16 森測候所の時間雨量と積算雨量曲線

今回の森町湯の先トンネル地先および濁川地区の災害現場は人家の少ない地区であるために正確な災害発生時刻は不明であるが、道路不通時刻が8月23日午後1時5分ということから、8月23日午後1時前後から斜面崩壊が発生し始めたものと思われる。この時までの24時間雨量は図-16に示すように森町で101mmであり、斜面崩壊発生までの24時間雨量の全国集計から見ると比較的少ない降雨量であるが、これは当町の年降水量（1941～1970年の30年平均で1096mm）のほぼ10分の1であり、当町においてはかなりの大雨であったものと思われる。又、表-1に示すように8月19日から20日にかけて台風5号くずれの低気圧によって100mmを超える降雨量があり、これが先行降雨となって斜面中の含水量が増した状態にあった所に、今回の大が降ったために斜面崩壊が多発したものと思われる。
