主要災害調査 第12号

1976年台風第17号による長良川
地域水害調査報告

昭和 52 年 3 月

科学技術庁
国立防災科学技術センター

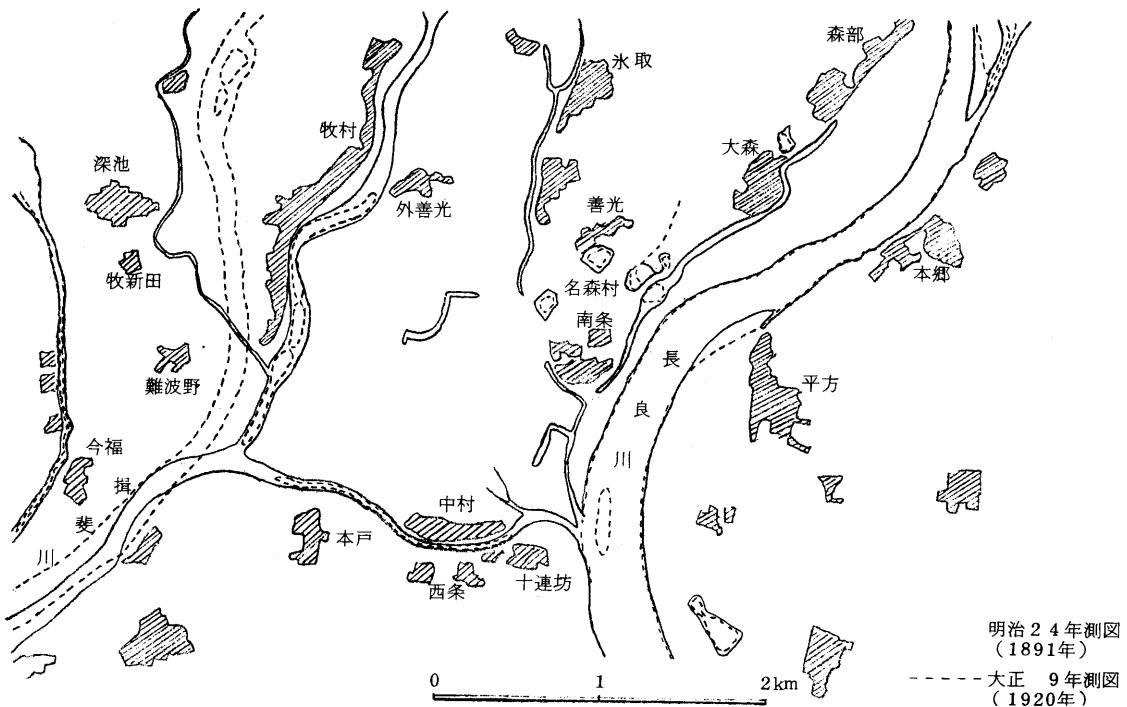
図 2.2.1 明治以降の河道の変化の例

上流部は大正10年（1921年）に国の改修工事が始められた。これらのこと方法は一般に細かい分流を締切り、連続堤によって洪水を防ぎ、また流路を整えるものであった。図2.2.1は安八町付近の河川の流路の変遷を陸軍参謀本部の地図によって示したもので、輪中の形態はよく保存されながら、揖斐川の河道が改められるなど大きな河川改修が行なわれたことをよく示している。

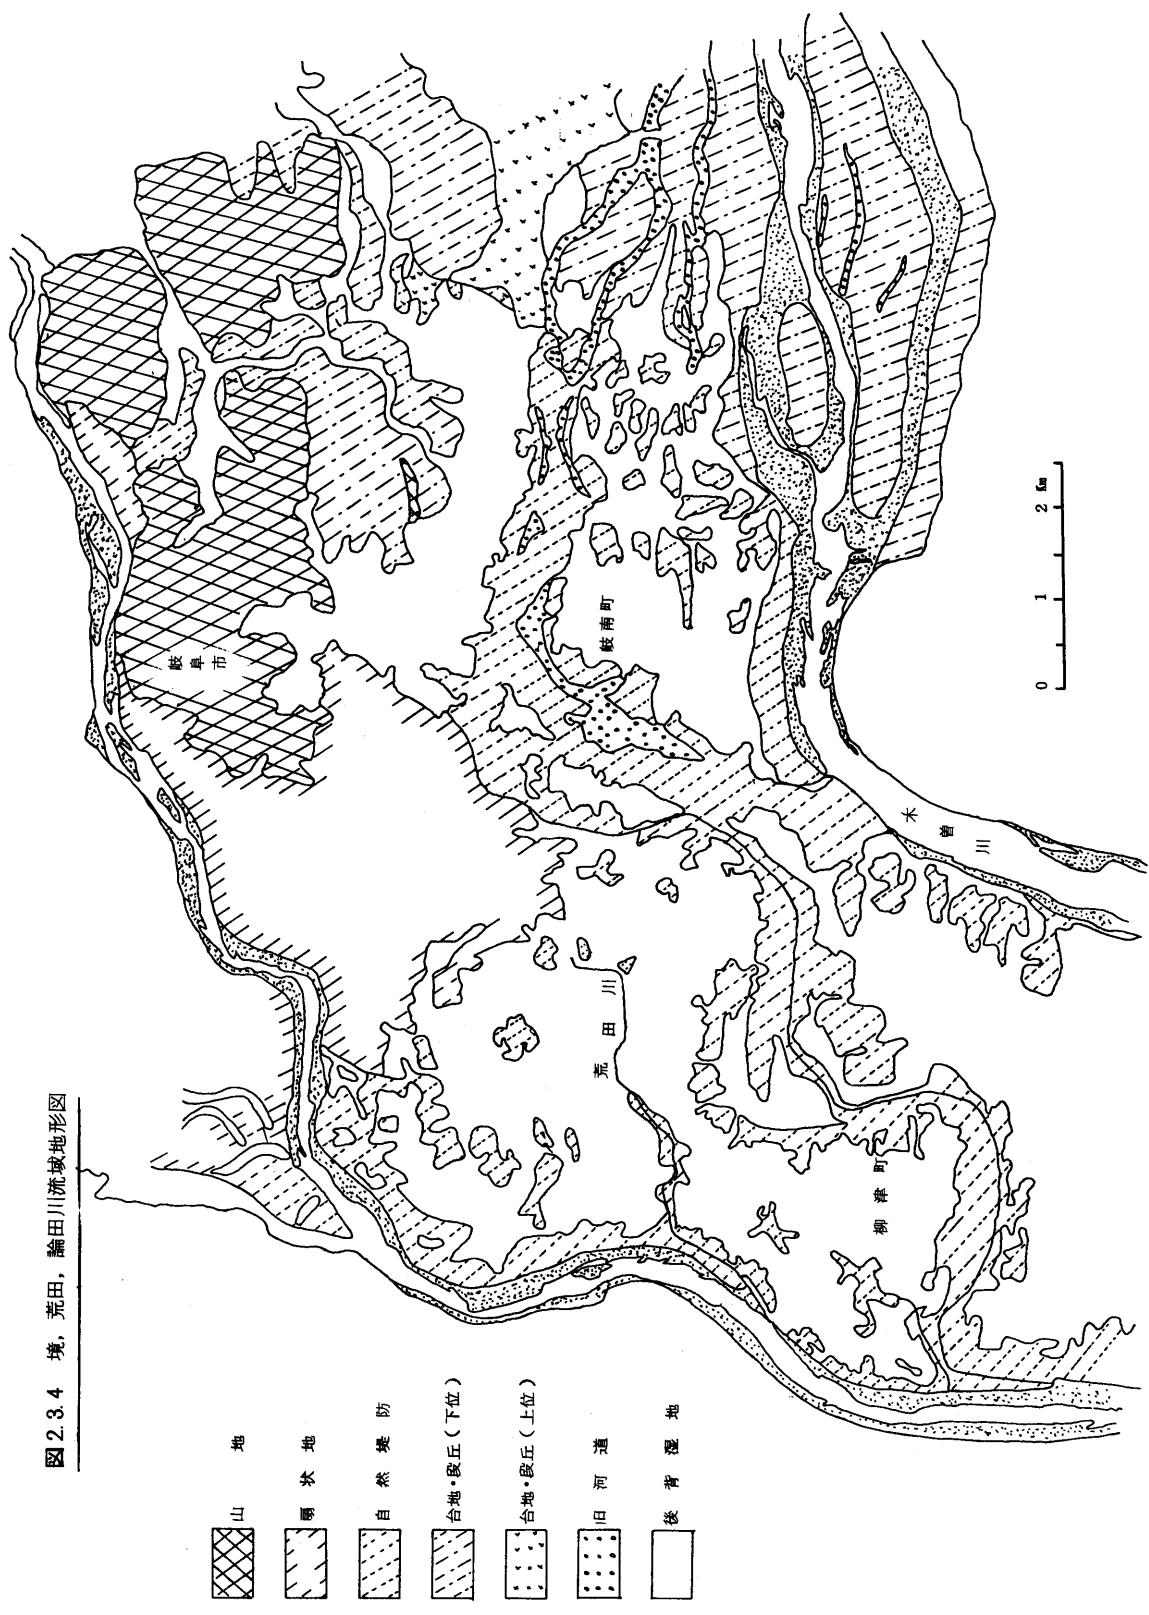
図 2.3.5 境川、荒田川、論田川流域

境川には長良川との合流点に昭和45年より境川排水機場に5台のポンプ($35\text{t}/\text{s}+1\text{ヶ}$)が設置されており、今回の豪雨時には9月9日から9月15日まで殆どフル回転でポンプによる強制排水が行なわれたが、岐南町を中心に流域面積の約26%に湛水した。しかし本流域の総雨量に対する湛水量の比率は18%と6流域中最も低く、かりに自然排水量=総雨量-(湛水量+ポンプ排水量)と仮定すれば、自然排水量の割合は42%と6流域中最も高い。荒田・論田川は、長良川との合流点に昭和45年より2台のポンプ($13\text{t}/\text{s}+1\text{ヶ}$)が設置され、河川改修工事も昭和41年より行なわれてきたが、今回の豪雨により、流域面積の約70%に当たる区域にわたって湛水を生じ、自然排水量の総雨量に対する割合も18%と極めて低い(図2.3.4、図2.3.5)。

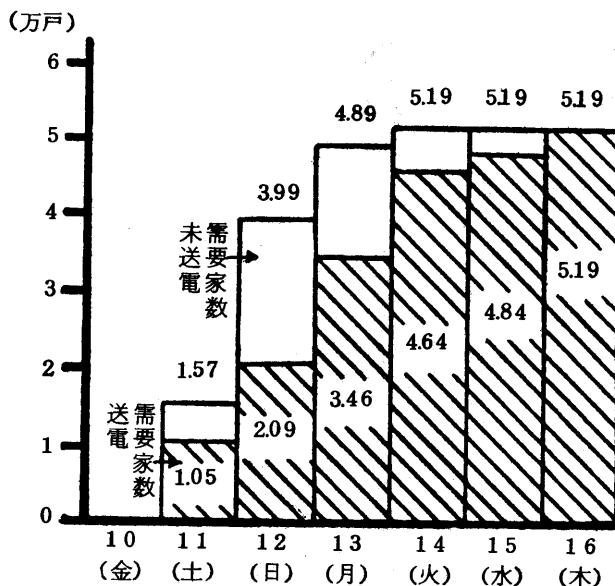
図 2.5.1 停電需要家の状況（中部電力岐阜支店調べ）

図2.5.1に停電需要家の状況を示す。中部電力岐阜支店管内の停電は11日より始まり、19日には殆んど復旧送電された。この間の累積停電需要家は51,800戸に及んだ。停電の多くは需要家の床上浸水に伴なう事故、または事故防止のための給電停止である。例外として12日6時01分に発生した本巣郡穂積町穂積変電所の床上浸水による送電停止があげられる。変電所の送電停止は、他に、南大垣変電所が、11日23時09分に構内のグランドレベルより40cm冠水したが設備は冠水しなかったので、予防停電を行なうのみで大事に至らなかった。この際、南大垣変電所の負荷を他の変電所に分散したため、需要家への影響はなかった。床上浸水が予想される需要家への送電停止にあたり、停電を最少限に食い止めるため、道路通行止めの前に作業員を送るように努め、出来るかぎり需要家に近いところで回路を開いた。

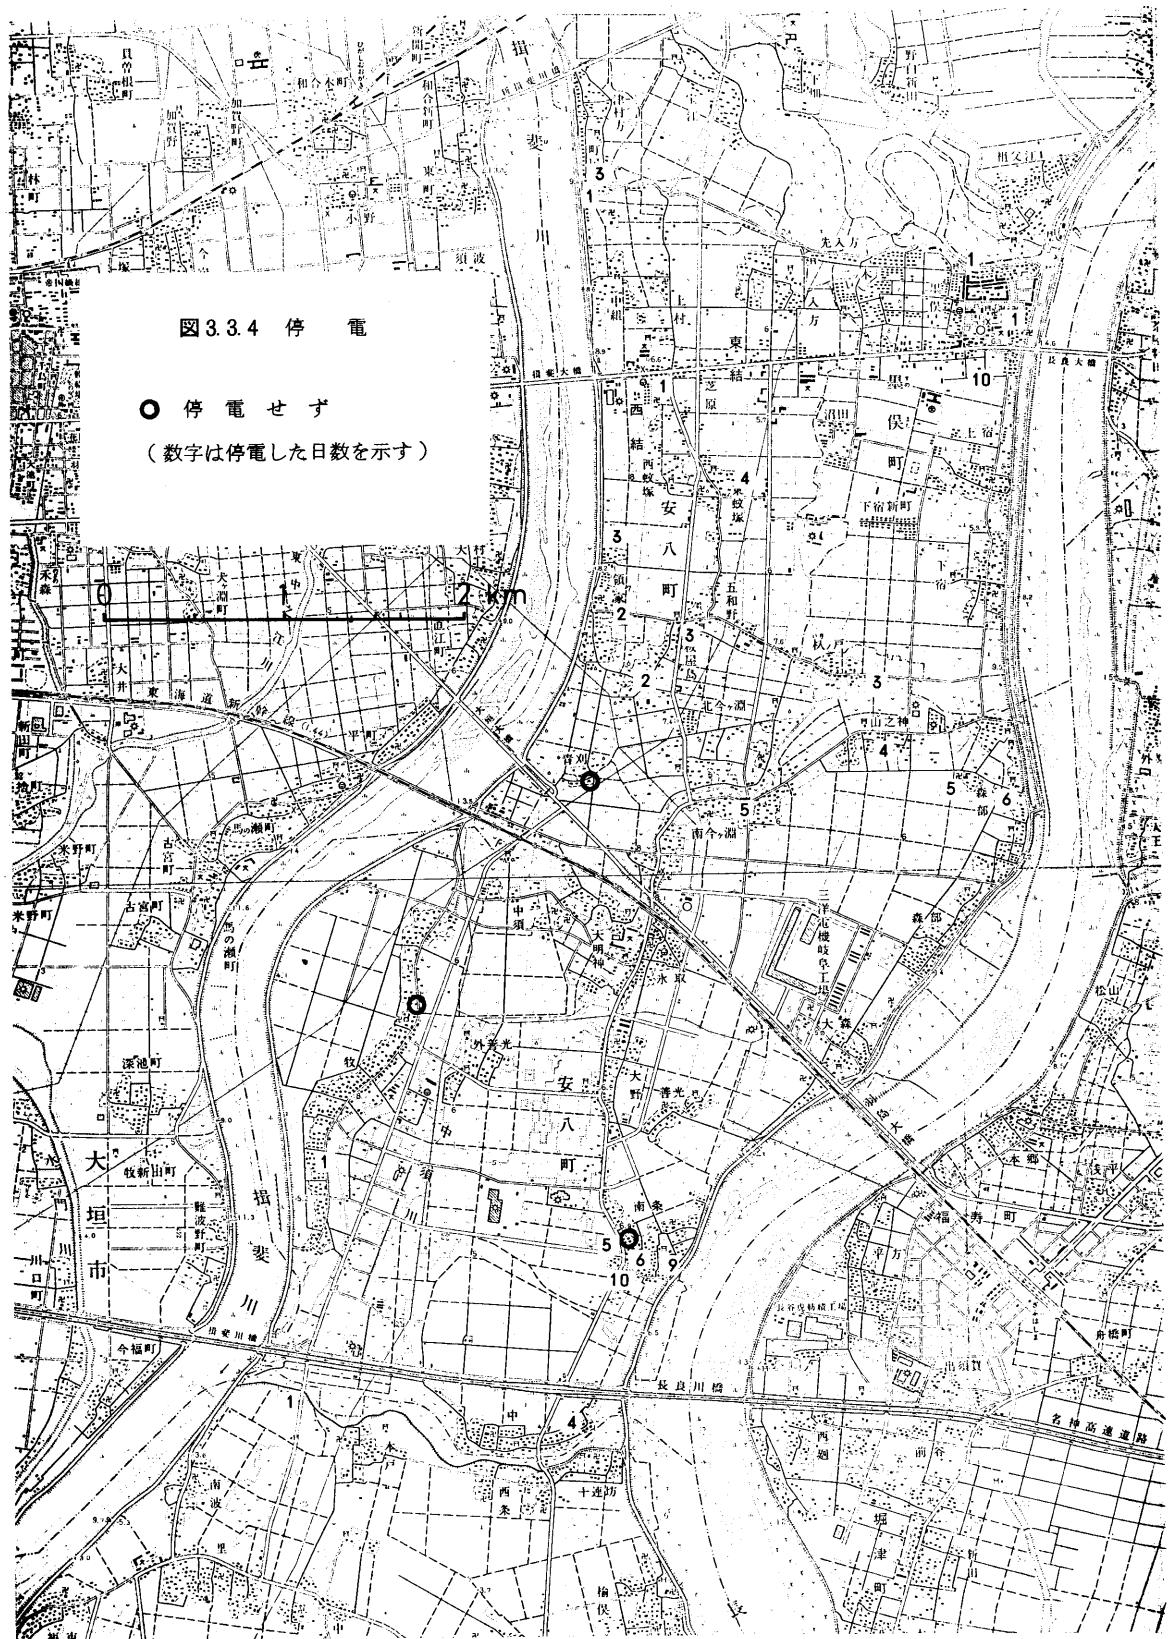
図3.3.4 停電

(数字は停電した日数を示す)

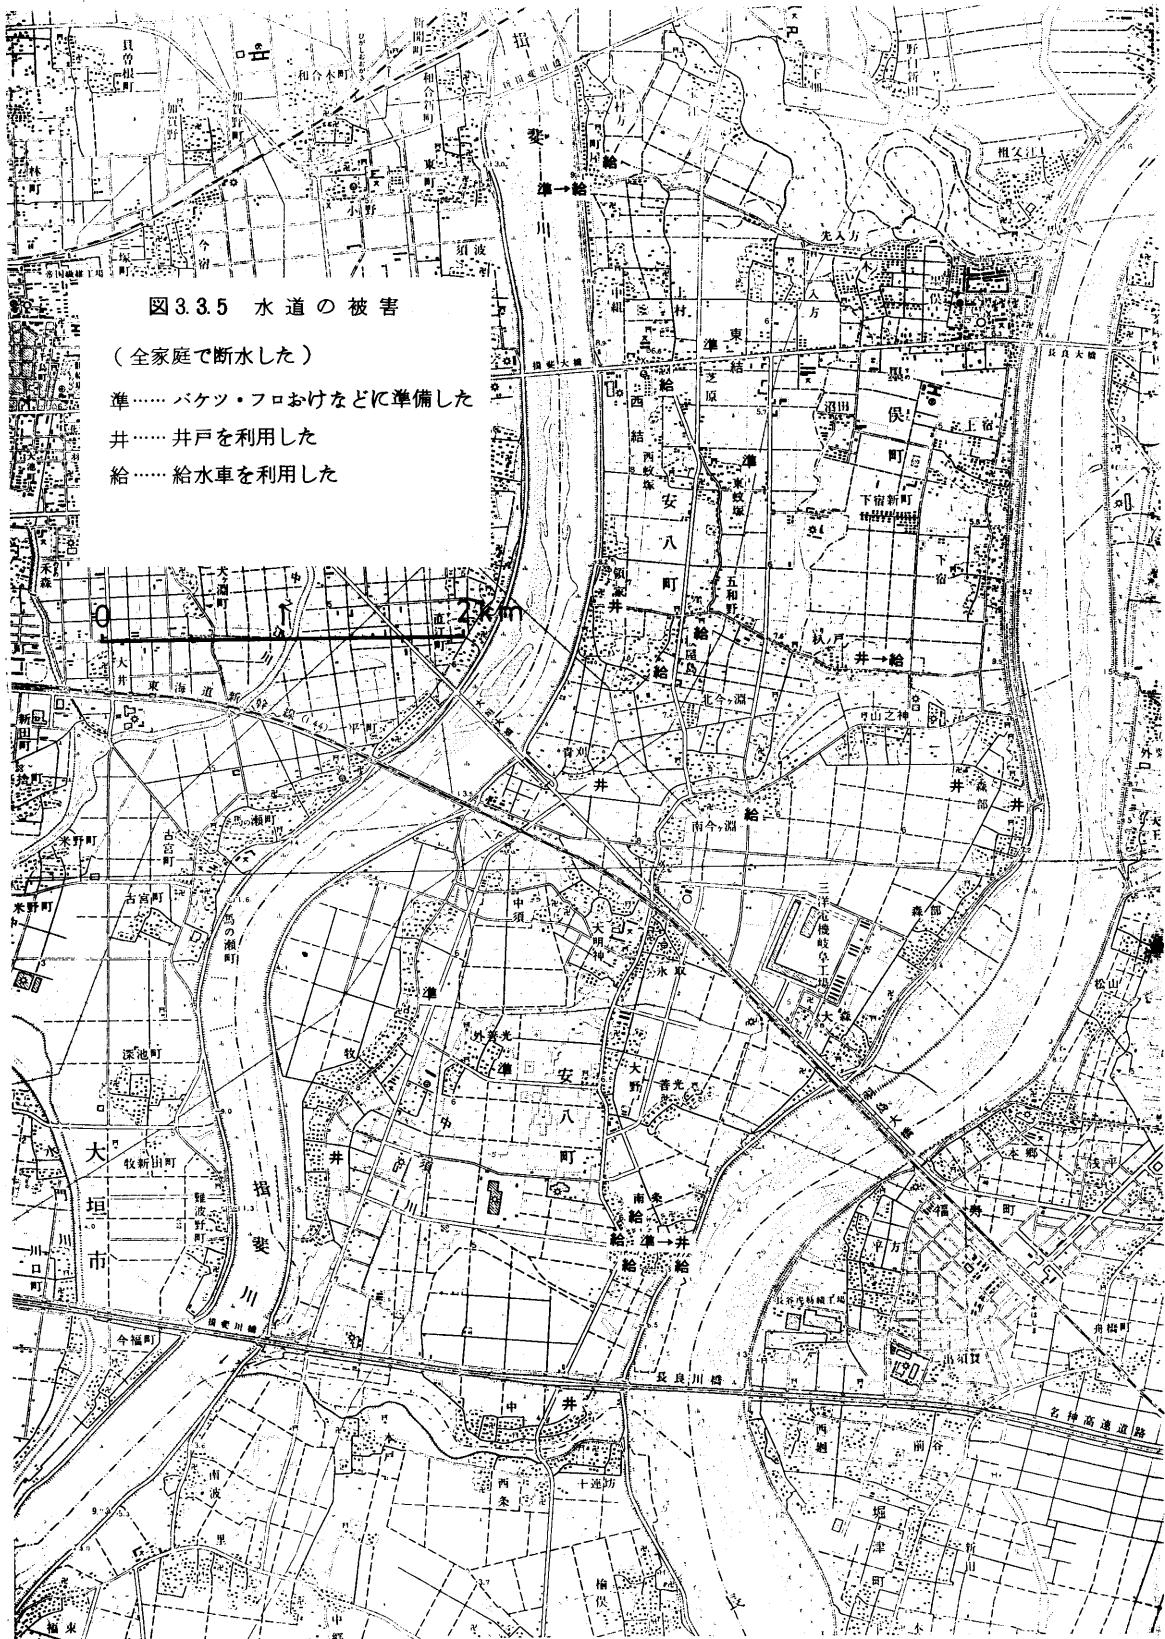
図3.3.5 水道の被害

(全家庭で断水した)
