主要災害調査 第 19 号

# 1981年 8 月台風第15号による 長野県須坂土石流災害調査報告

科学技術庁

国立防災科学技術センター

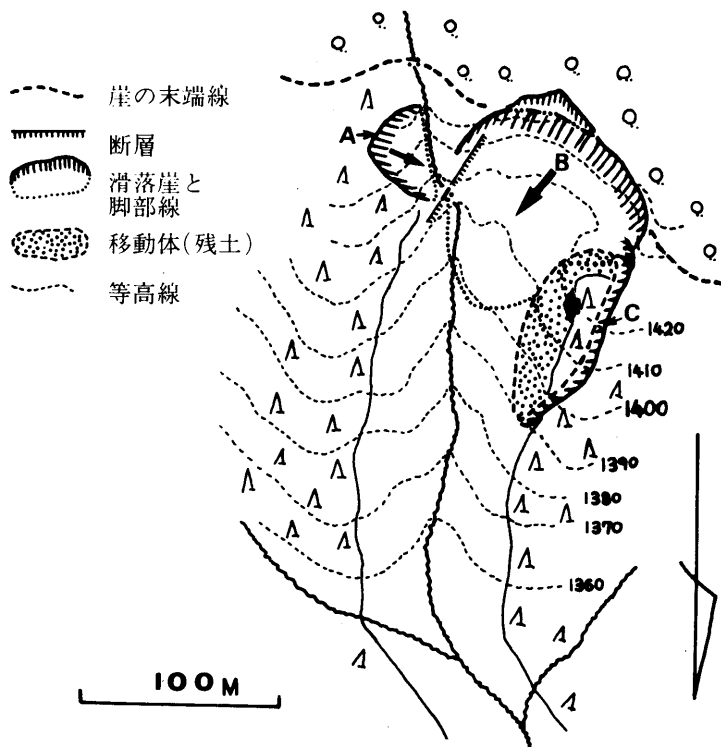
図7 崩壊地平面図

崩壊地の状況を図7に示す。崩壊は沢をはさんで両側に発生している(写真14)。崩壊地は3つのブロックに分けられ、右岸側より、A、B、Cと呼ぶ。Aブロックは沢の右岸側にあり、急勾配で崩壊深の浅い独立したブロックである。Bブロックは左岸側の沢に隣接したブロックで、この崩壊地の主要な部分を占める。これは巨大な滑落崖を持ち崩壊深も深い。この左側面にはすべりかけて途中で止まっているCブロックがある。

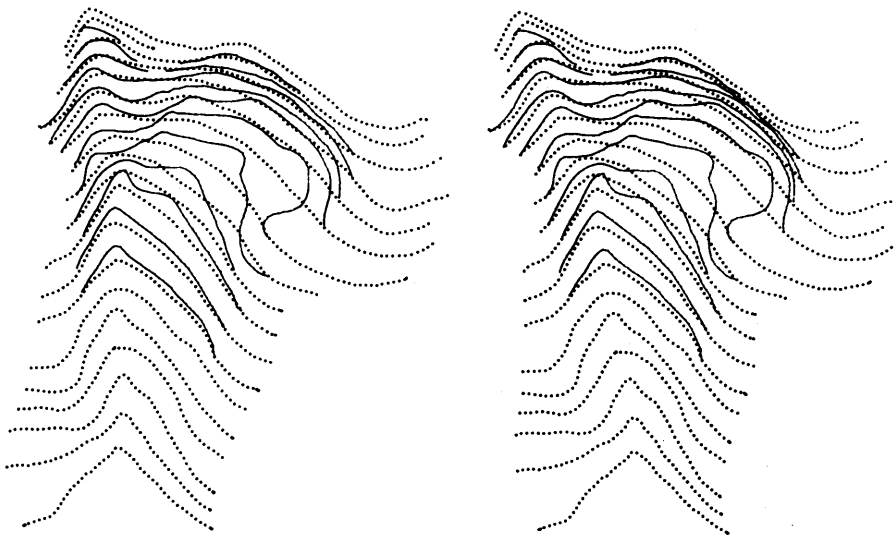
図8 崩壊前後の地形変化図(実体視図) 点線: 崩壊前, 実線: 崩壊後

と、推定した崩壊前の地形を比べてみた結果、斜面長で70m 以上、水平距離では50m 以上あったと考えられる。崩壊深は同じ方法により、最大で15m あり、崩壊土量は約50,000m<sup>3</sup>と概算される。災害前後の地形図を重ね合わせたものを図8に示す(実体視図)。

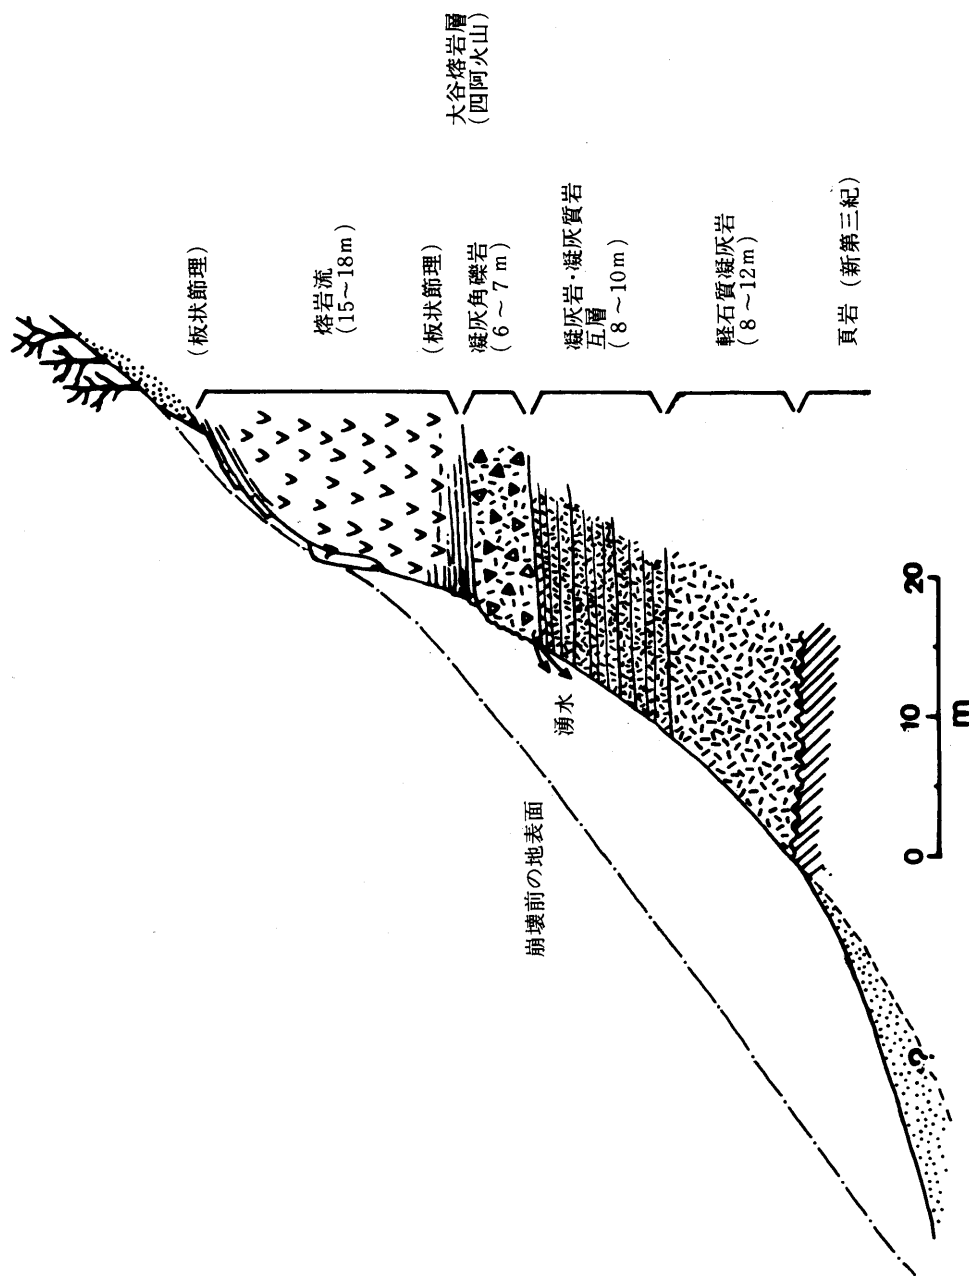
図9 滑落崖模式断面図

このブロックは巨大な滑落崖が特徴的である。高さ30m、幅100m、勾配が60°でほとんど基岩が露出しているため、地質断面を見るのに好都合である(写真5)。地質の模式断面を図9に示す。

④の凝灰岩層は全体の厚さが8～10m あり、十数枚以上の細かい火山灰層からなる(写真7)。各層は色、粒度のそれぞれ異なる厚さ5～20cm位の薄層で、色や粒度の重なり具合の規則性から、この凝灰岩層は、6～7枚を1つのユニットとした3～4回のサイクルを持つ降下火山灰の堆積した層であると考えられる。この層中にはかなり細粒の火山灰層があり、これが不透水層となり、この上位の火山角礫岩層中を浸透水が流れたものと考えられる。

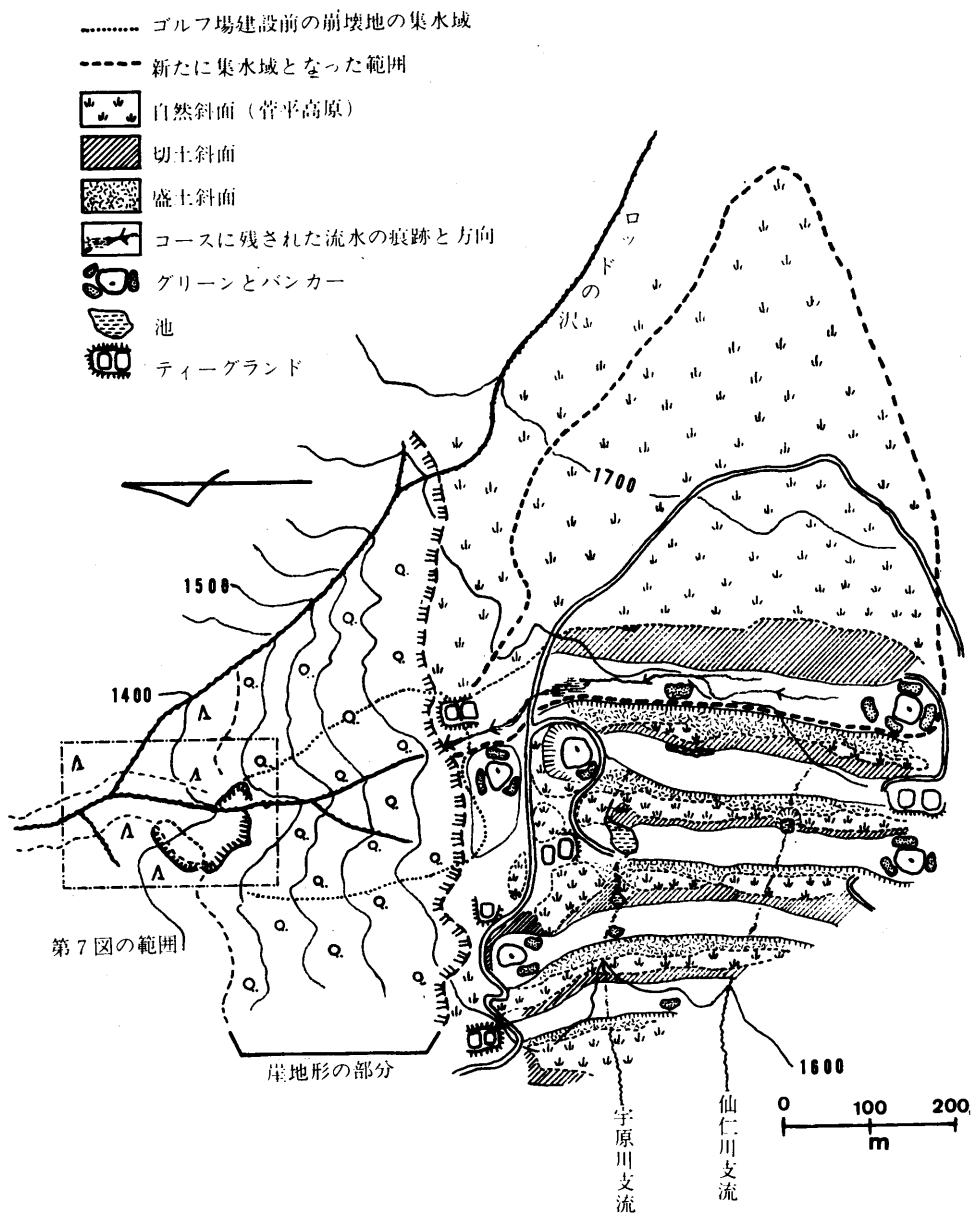
図10 ゴルフ場建設による地形改変状況

崩壊地のすぐ上に作られたゴルフ場は、1975年にオープンした。このゴルフ場は、写真17に示すように、南は高原内の1つの高まりから、北は高原の途切れる手前にある高まりまでの範囲に作られている。ここの元の地形は、南北が少し高まりを持ち、中央がやや窪み、西方に緩く傾斜した掌状の斜面で、中央付近に東から西に流れる2本の沢を持っていた。そのためこの斜面に降った雨は、今回崩壊した斜面などのある北側の崖には流れ込まずに傾斜に沿って中央に集められ、2本の沢に流れ込み、高原内を大きく迂回した後、宇原川及び仙仁川に注いでいた。図10の点線に示すように、この時点での崩壊地の集水域はごく限られた範囲であった。

崩壊2日後の空中写真を、1965年の空中写真と比較することによってゴルフ場が作られたことにより、どのように地形改変が行われたかを調べ、図10に示した。ゴルフコースは主として斜面を横切る方向に設定されている。そのために斜面の山側をけずり谷側に盛土して、フェアウェイの平坦面を作っている。すなわち斜面を階段状に切り盛りして作った平坦面をコースにしている(写真16)。各コースとも、盛土側は下のコースに雨水を流れ込ませないため、若干高く盛ってある。そしてこの斜面を切って流れていた2本の沢を締め切って池を作り、景観に変化をつけている。そのため従来、2本の支流に流れ込んでいた雨水は、各コースごとに集められ池やバンカーなどの低い所にたまるようになった。雨の2日後の写真でも、かなりのバンカーに水がたまっており、コースの芝も一部が湿った状態で残っているなど、雨水の流れは大きく変えられた。最上部のコース以外は集水面積が限られているので、かなりの雨でもコース内で雨水を貯留できたと考えられる(それでも、1個所で元の沢であった所の盛土部分がくずれ、下のコースに土砂が流出しているのが見られる)。最上部のコース(写真2)は、その上にかなり広大な自然斜面を持つため、集水面積が広く、コース内では処理しきれないくらい多量の雨水が流れ込んだと考えられる。それらの集められた水がコース内の低い所に伝わり、北側に向かって流れ、崖のふちから沢へ注ぎ込んでいった痕跡が、空中写真に示されている(図10)。

ゴルフ場の建設により、新たにこの沢の集水域となった区域を空中写真等の資料から線引きすると図10のようになり、その広さは約 $0.163\text{km}^2$ に及ぶ。ここに1時間最大35mm(菅平のデータ)の雨が降った場合のピーク流量を合理式によって計算してみると、流出率を0.5とした場合毎秒 $0.79\text{m}^3$ が、流出率を0.8とした場合毎秒 $1.27\text{m}^3$ が得られる。これと別に沢への流入口付近の状況からマンシングの式により流量を推定した。流路断面を幅15m、最大水深15cmの三角形を想定し、粗度係数を0.03、勾配を $2/100$ とすると、流入量は毎秒 $0.84\text{m}^3$ となり先ほどの値とほぼ一致する。したがって、ピーク時には毎秒 $0.5\sim 1\text{m}^3$ 程度の水が沢に流れ込んだものと推定される。これらの水は勾配 $50^\circ\sim 60^\circ$ の熔岩などの露出した沢に流れてんだため、ほとんど地下には浸透せず、かなりの流速を持って流下したと考えられる。これはこの沢の上流部においてはげしい侵食を受け地肌の露出した所があり、また崩壊地のすぐ上の滝付近では河床から2~3mの高さまで、斜面のカン木がなぎたおされていることからわかる(写真11)。

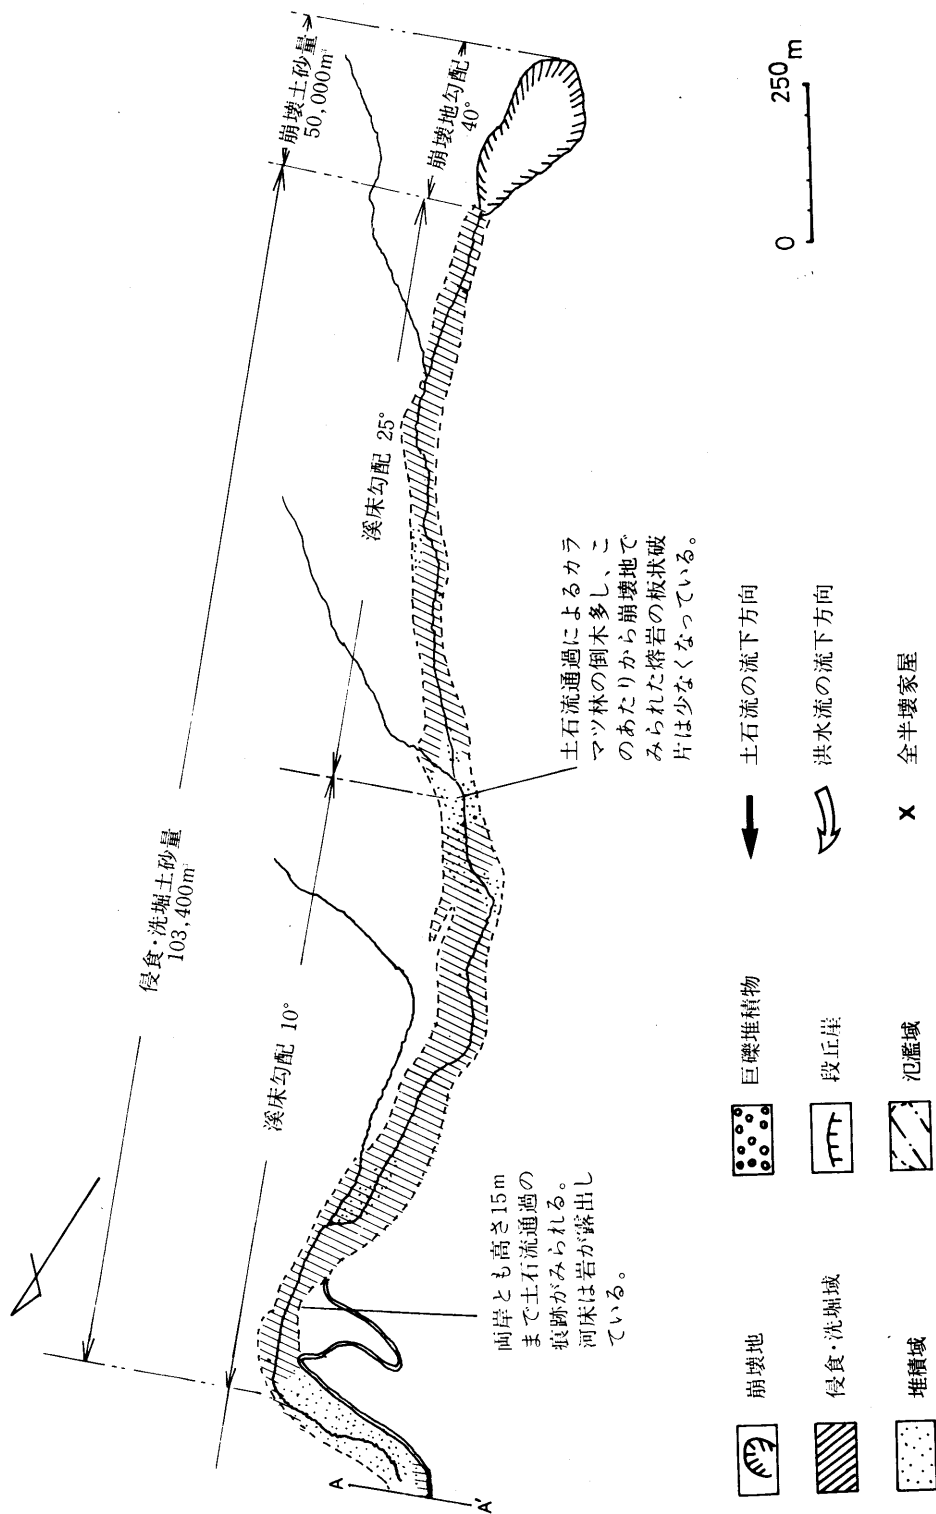
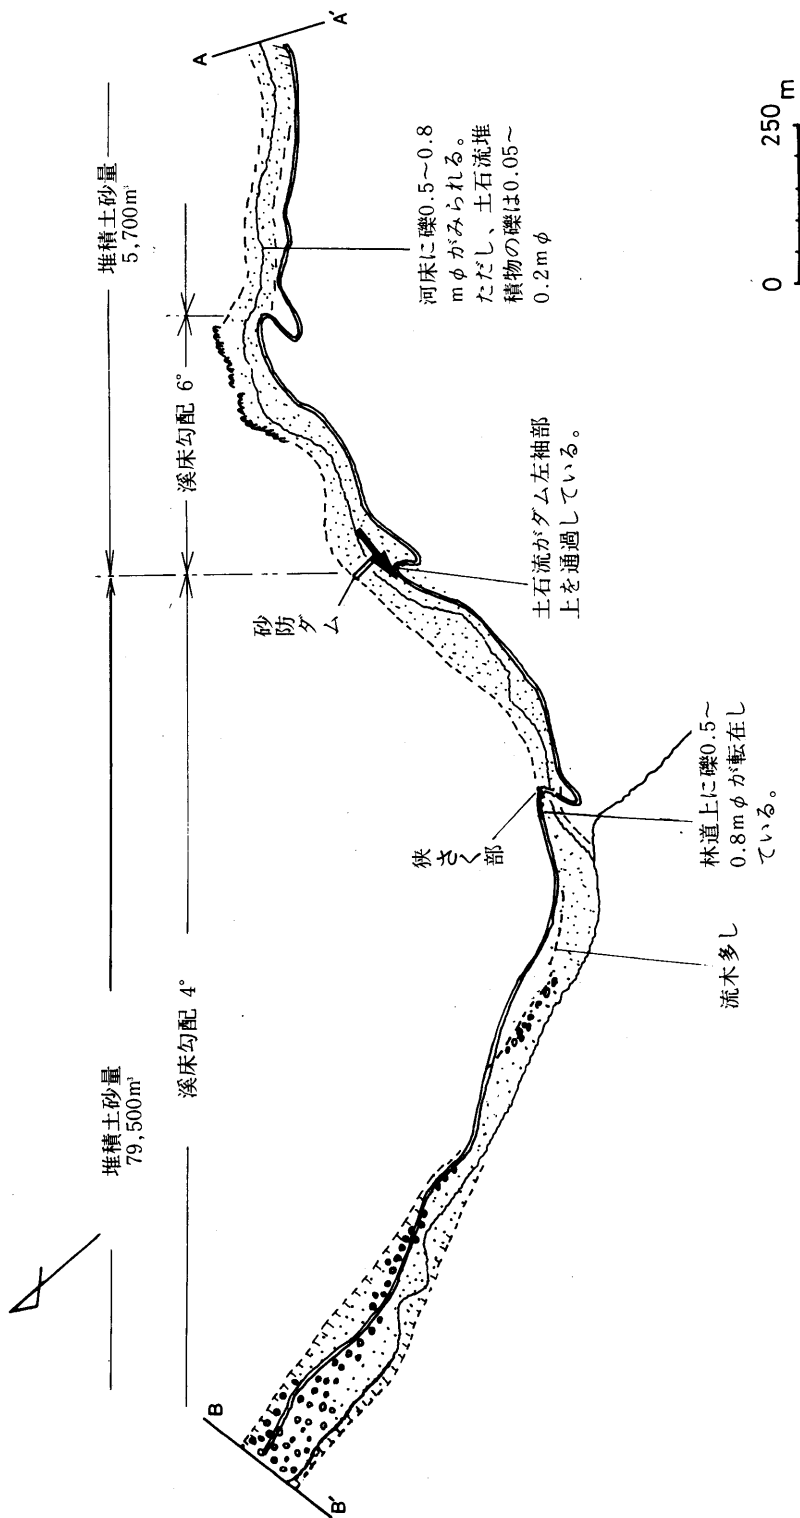
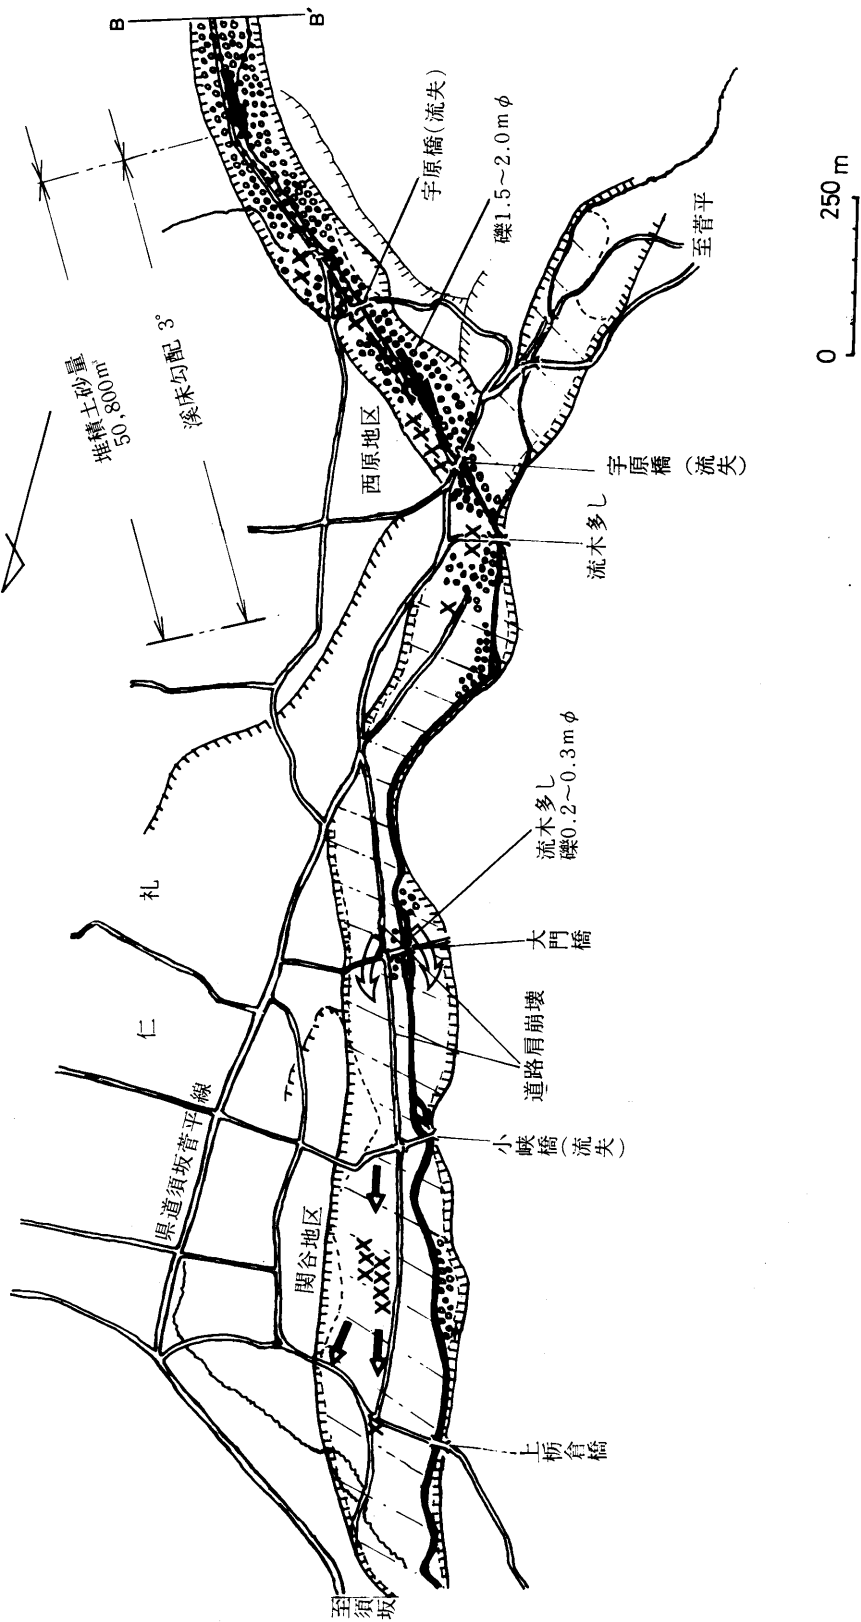
溪流の各区間の平均溪床勾配を図11に示す。崩壊地付近では $40^\circ$ 、崩壊地から1km下流までは $25^\circ$ 、さらに1km下流までは $10^\circ$ 、4km下流にある砂防ダムの上流側は約 $6^\circ$ 、同下流側では約 $4^\circ$ 、宇原川と仙仁川の合流点までは $3^\circ$ の勾配である。

宇原川の土砂洗掘、堆積状況から、今回の土石流による土砂収支の概算を行う。生産土砂量は、崩壊地の土砂および途中の溪床の洗掘、溪岸の侵食によるものである。崩壊地からの土砂は、約 $50,000 \text{ m}^3$ であることは前章で述べた。図11に示したように崩壊地から下流約 $2.2 \text{ km}$ まで溪床、溪岸の洗掘侵食が著しい。現地での観察にもとづきこの区間の平均溪床幅 $20 \text{ m}$ 、洗掘深 $1.3 \text{ m}$ とし、また溪岸沿いの斜面は表土層のみが剝離されているから、その平均侵食深 $0.7 \text{ m}$ 、平均侵食斜面長を兩岸とも $15 \text{ m}$ とすると、溪床洗掘量 $57,200 \text{ m}^3$ 、溪岸侵食量 $46,200 \text{ m}^3$ となる。したがって総生産土砂量は約 $153,400 \text{ m}^3$ となる。

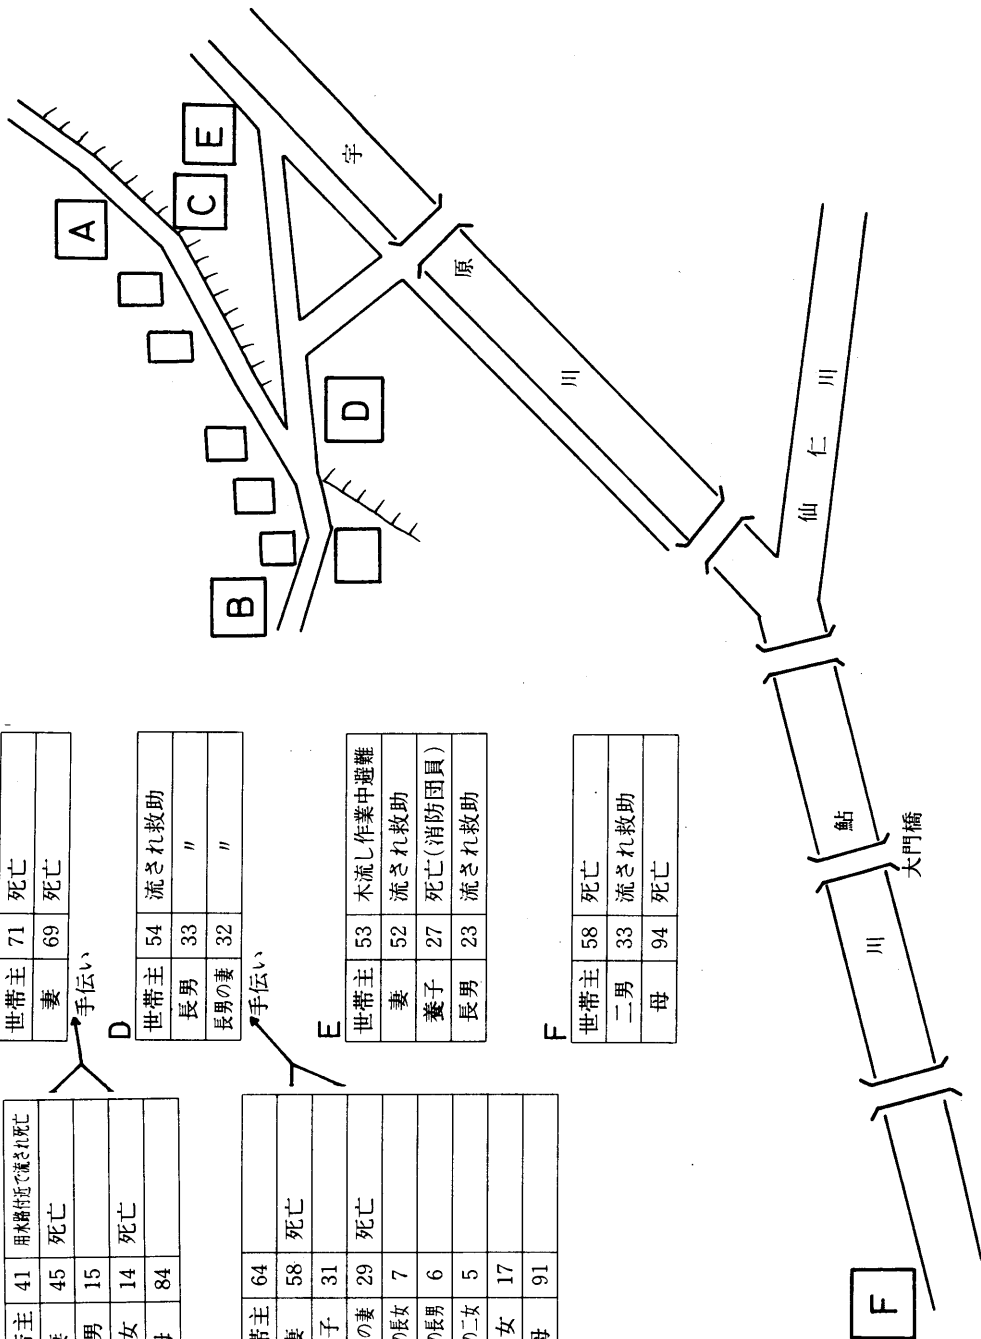
図12 死者の家族構成 (長野県資料による)

この土石流とそれに伴う溪流洪水による被害は死者10名、重傷者2名、家屋全壊10世帯、同半壊9世帯である。死者は西原地区で8、関谷地区で2、家屋の損壊は西原地区で全壊3、合流点付近の地区で全壊2、半壊5、関谷地区で全壊5、半壊4である。西原地区の全壊3世帯9名のうち3名死亡、5名は流されて救助され、うち2名は重傷を負った。死者のうち1名は消防団員として水防活動中であつた。さらに炊き出しや浸水に備えるために親類の家にかけていた2組の母子が流され死亡した(図13)。手伝いをうけた世帯の3名は全員救助されたが、手伝いの2名が死亡したという家もあった。このように、全体の死者の半数もが安全な高位面にある家から手伝いなどに来ていた人々であつたことが、この災害をより悲惨なものとした。西原地区はきわめて強い連帯をもつ血縁共同体であるが、結果としてこのことが災いした部分もあるといえよう。

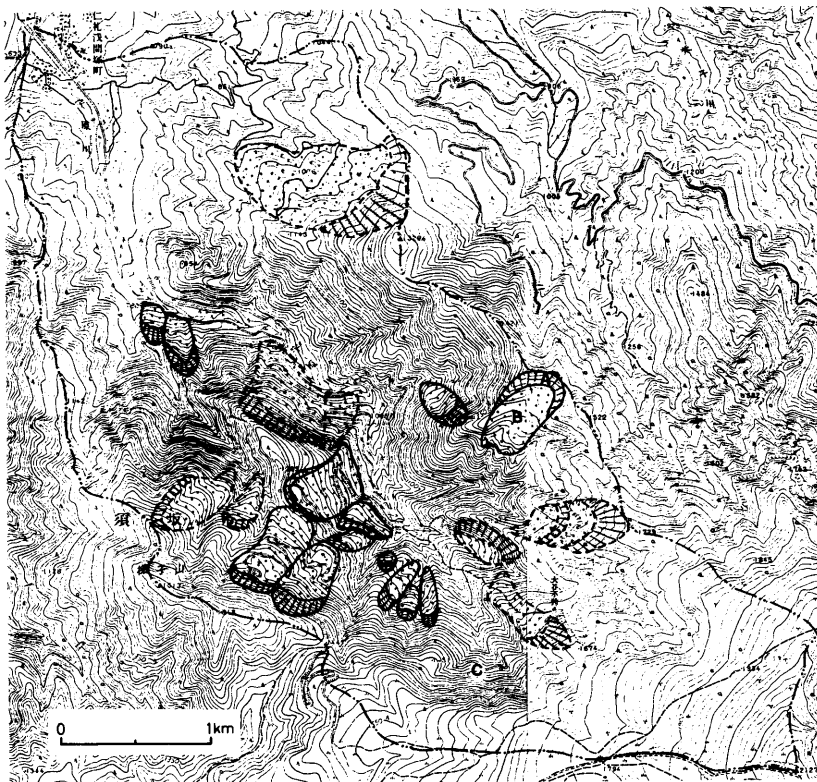
図14 宇原川流域における地すべり地形

A：滑落崖，B：移動土塊，C：崩壊箇所

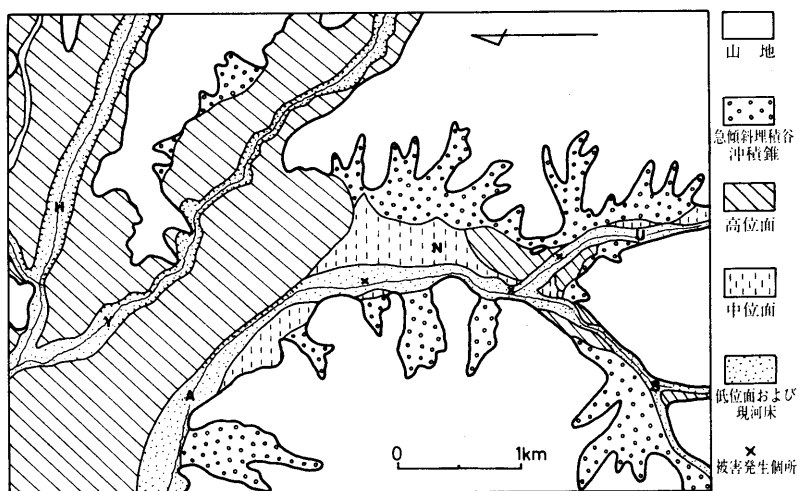
図15 鮎川周辺地域の堆積面区分

これに対し鮎川では堆積の規模は小さいものの、3～4面の地形面が形成されていて、かなり継続的に土砂の流出が行われてきたことが推定される（図15）。中位の面の側侵食によってつくられた低位の面が今回氾濫をうけた場所である。開析の過程でも土砂の流出、堆積が生じていたので、下刻の程度は小さく、段丘崖の比高は2～4mと低い。したがって集落の低位面への進出が容易であったため、被害をまねく結果となった。側面の小谷には谷底を急傾斜（約10°）に埋めた堆積面が広範囲にわたって多数存在する。これはその位置と勾配、谷の規模に比較して大きいことなどから判断して、かつての寒冷気候下で形成されたもので、現在は安定な状態にあるものと推定される。

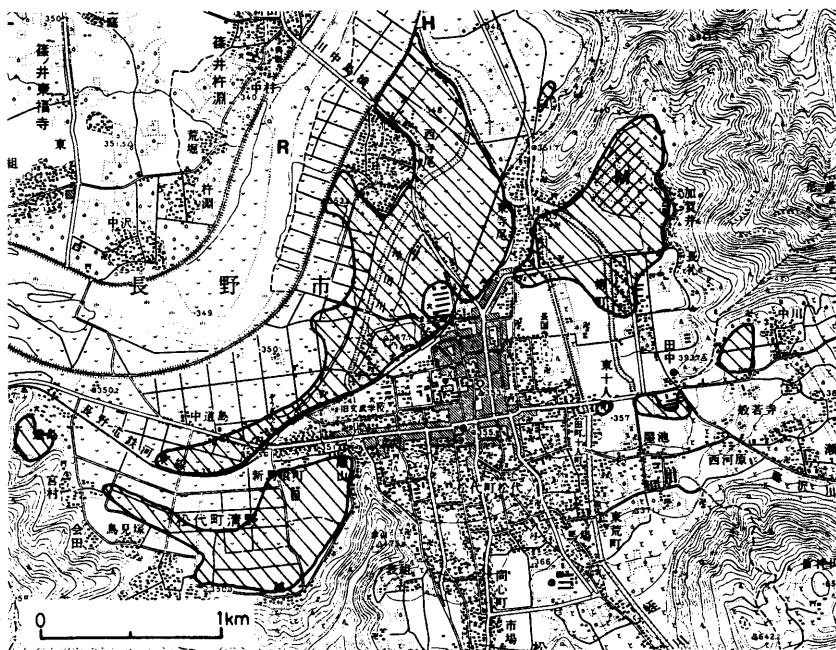
図16 長野市松代地区における浸水域（長野市の資料による）

23日未明から朝にかけての台風15号による豪雨は、長野市松代地区に床上浸水220戸、床下浸水261戸、農地冠水403haなどの被害をもたらした。とくに松代北部の低湿地に近年造成された住宅団地が浸水して1,000人を越える住民が長時間の避難を余儀なくされたことから注目をひいた。団地の総戸数は260戸であるが、そのうちの160戸が床上浸水、69戸が床下浸水という被害であった。ピーク時には団地の中央で床上50cmにまで水位が上昇し、浸水は約30時間続いた。

雨が多かった菅平の西方山地に源を発し、松代扇状地を流れて千曲川に流入する蛭川の本支川は明け方から増水し、各所で氾濫した。扇状地部での氾濫は局所的であったが、扇状地の前面に広がる千曲川沿いの低地中の旧河道性凹地や扇状地によって閉そくされている山際の低湿地では浸水域は大きく拡大した。松代における雨量は166mmで20年来の大雨であったため、これによる内水も加わって、浸水の規模が大きくなった。上流山地で雨が多かった千曲川は朝になって水位が上昇したので、逆流を防ぐため、団地の1.5km下流の蛭川、千曲川合流点に設けられている蛭川水門（昭和48年完成）は9時～17時40分の間閉鎖された。水門にはポンプが設置されていなかったため、この間は松代低地内の水は全く排除されず増える一方であった。このため浸水の規模および時間がさらに大きくなった。

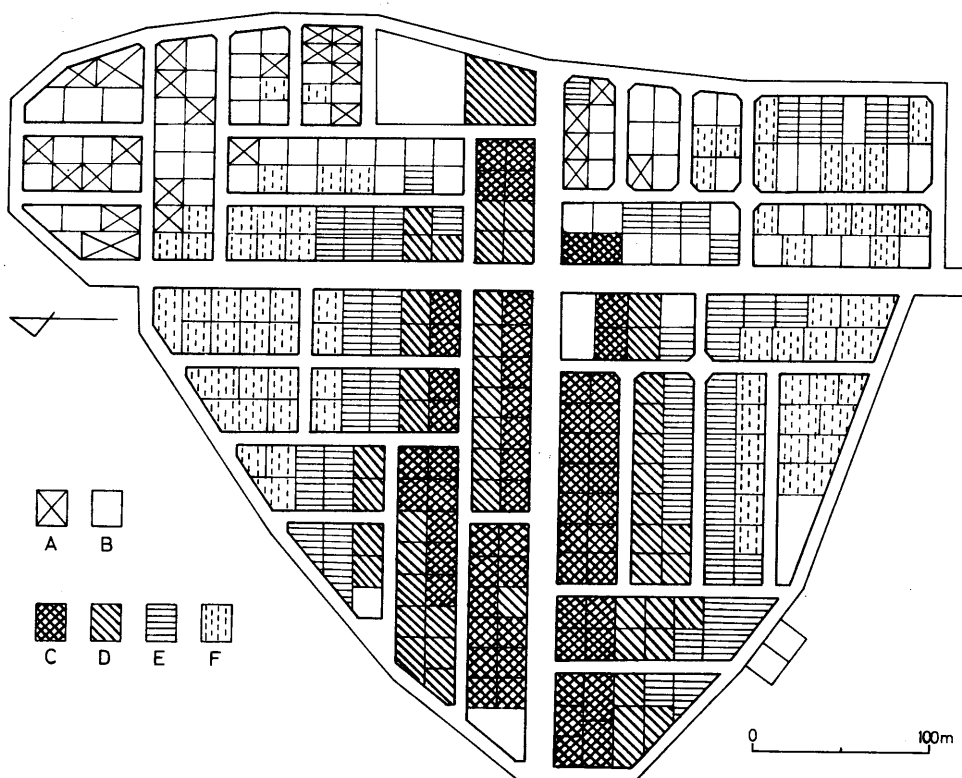
図17 松代温泉団地の浸水状況（長野市の資料による）

A：空地・公園，B：浸水せず，C：床上40～50cm 浸水，D：床上20～30cm 浸水，  
E：床上0～10cm 浸水，F：床下浸水

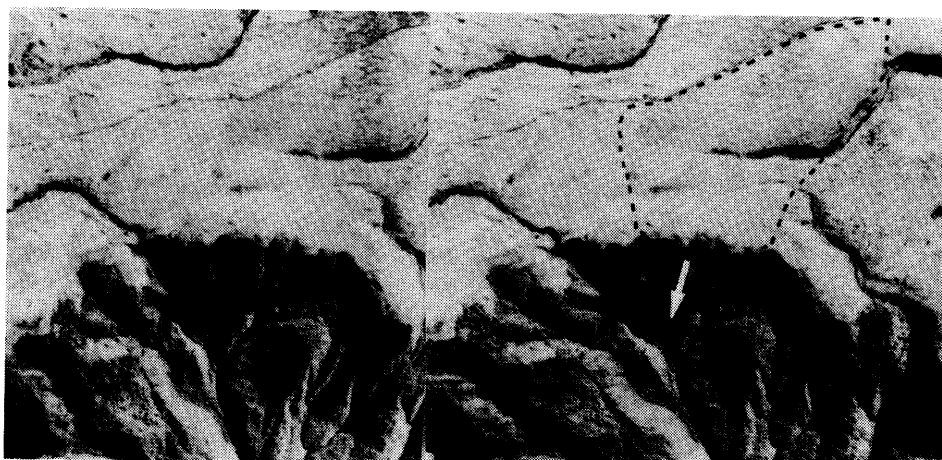
崩壊地のすぐ上は、菅平高原でも四阿（あずまや）火山に近く、標高が1,600～1,650mと高いため、写真17のように近年まで自然斜面のまま放置されていた。1973年発行の地形図でもこの付近は荒地と針葉樹林とされるされている。この付近に、現在のようにゴルフ場やテニスコート、ペンションなどが建ちはじめたのは、ここ5～6年のことである。

**写真17** ゴルフ場建設前の菅平高原. 破線：ゴルフ場の敷地. 白矢印：斜面崩壊発生箇所  
国土地理院CB-65-6×. C11-18, 19 .

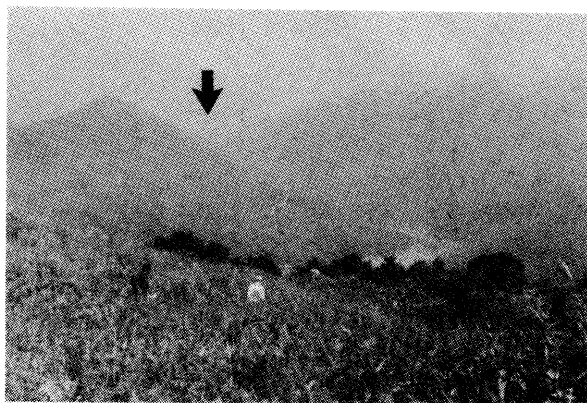
**写真18** 菅平高原から眺めた宇原川流域. 矢印は仁礼地区.

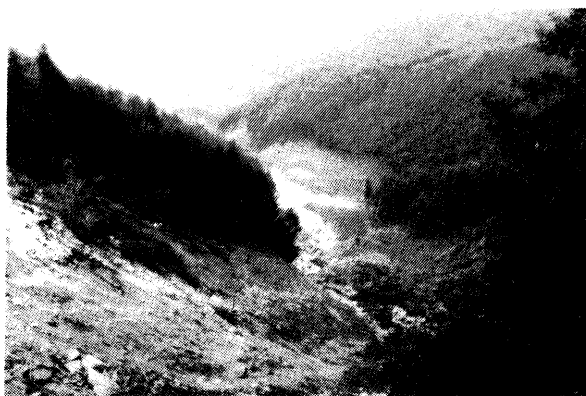
写真19 崩壊地からみた宇原川上流付近

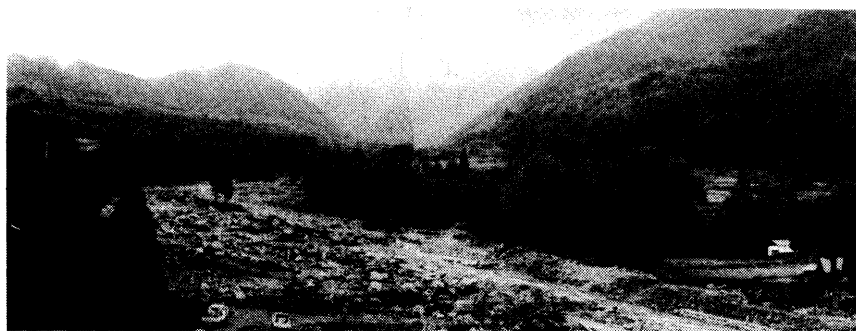
写真26 西原地区被災地より上流を望む，兩岸に高位の堆積面が形成されている。
