1982年台風第10号と直後の低気圧による  
三重県一志郡の土石流災害および奈良県  
西吉野村和田地すべり災害調査報告

昭和58年3月

国立防災科学技術センター

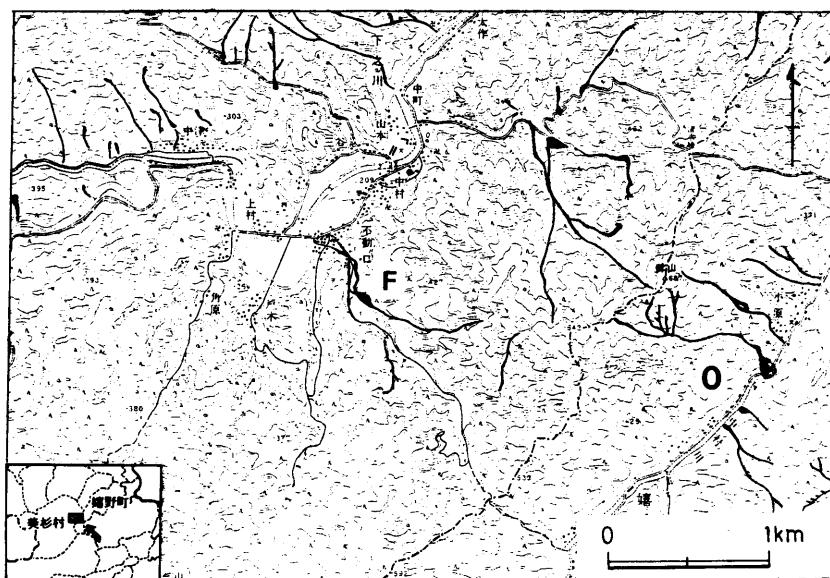
図9 嬉野町小原地区と美杉村不動ノ口地区の土石流 Oは小原地区、Fは不動ノ口地区を示す。

美杉村と嬉野町において、それぞれ土石流による被害が最も大きい地区について現地調査結果をもとに、その事例を報告する。とり上げた地区は嬉野町小原地区と美杉村下之川不動ノ口地区で、両町村を区切る鬱山（標高668m）をはさんで反対側に位置し、いずれも花崗岩類よりなる流域である（図9）。

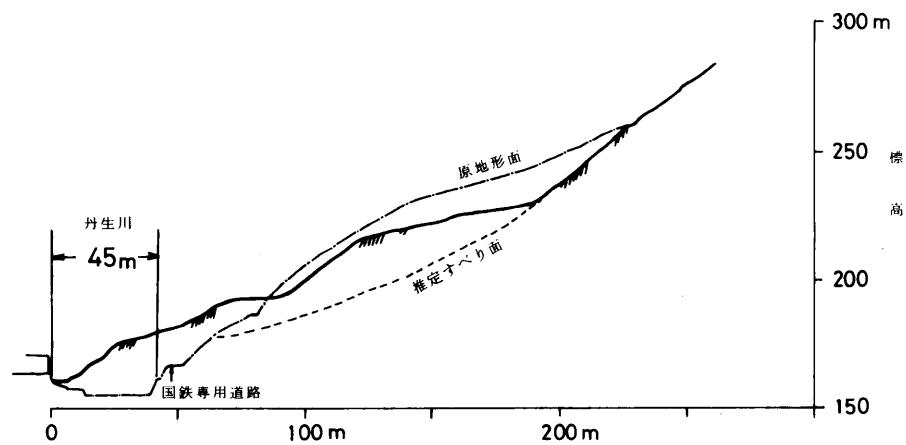
図 17 和田地すべり地の断面図 (a測線), (奈良県河川課による)

この新しい崩壊区域は1回で全域が崩壊したものではなく、8月4日2時と同8時15分の2回に分かれて生じている。第1回目の崩壊では A 区域が崩壊している。この時の崩壊土砂の先端は写真 27 にみられるように丹生川の対岸まで到達していない。第2回目の崩壊では B 区域が崩壊している。この B 区域の崩壊土砂は第1回目の崩壊の時よりも遠くへ流下し、丹生川対岸まで到達している。地すべり地の断面図を図 17 に示す。滑落崖の高さは約 20 m である。推定最大すべり面深さは約 25 m、推定土砂量は A、B 区域あわせて約 61 万 m<sup>3</sup> である。最近発生した降雨による地すべりの規模としては 1976 年（昭和 51 年）9 月の台風第 17 号による兵庫県一宮市抜山地すべりの約 88 万 m<sup>3</sup>（国立防災科学技術センター：1977）に次ぐ大きさである。地すべりの運動タイプはクリープ性の slump 型である。また図 11 で、C 区域はまだ崩壊してはいないが、亀裂が入って再滑動の危険性の高い区域である。C 区域の推定土砂量は約 10 万 m<sup>3</sup> である。

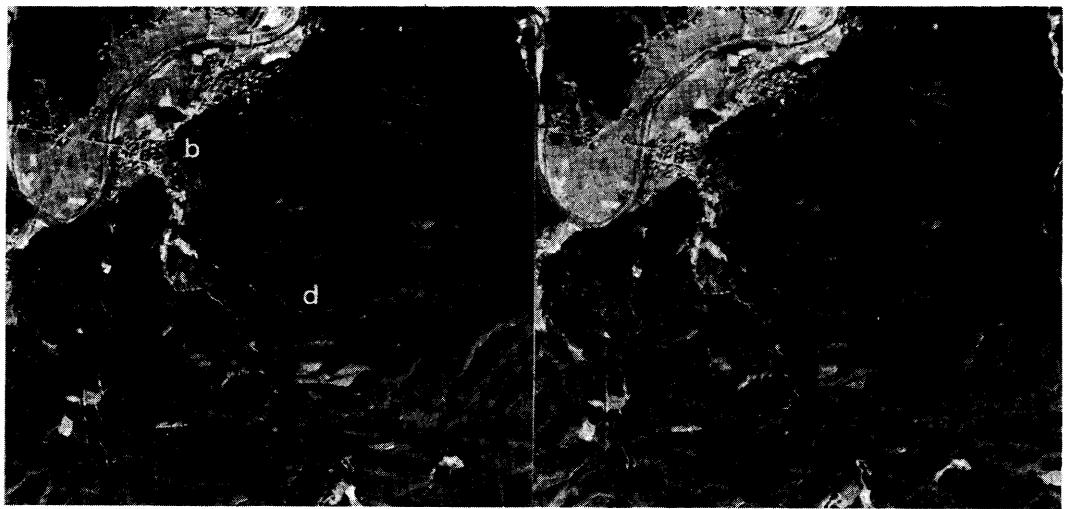
写真24 美杉村下之川不動ノ口地区の航空写真

b : 不動ノ口地区, d : 割谷.

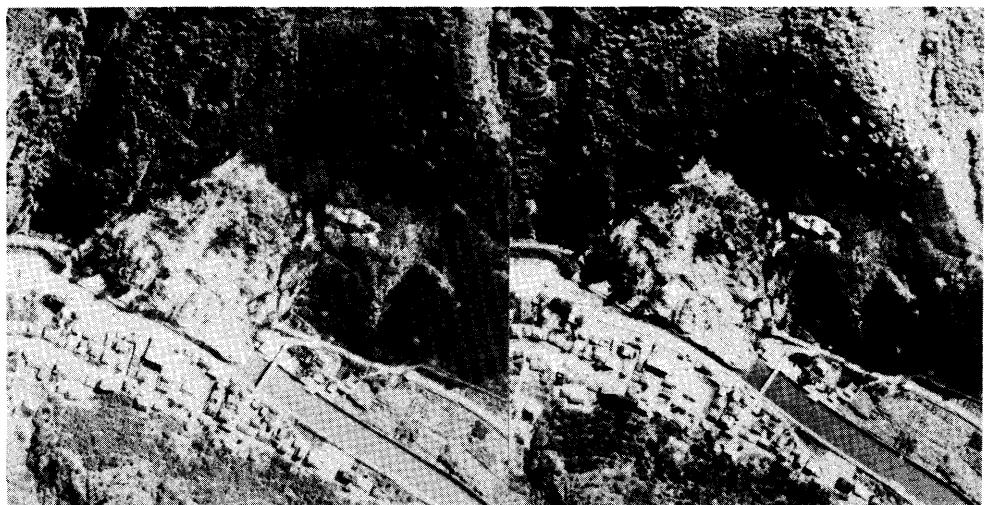
写真37 和田地すべり地の航空写真（国立防災科学技術センター、8月28日撮影）

図 16 に航空写真（国立防災科学技術センター、1/5,000、1982年8月28日撮影）から判読した地すべり区域を示す。外側の破線で示した区域は古い地すべりの地形を示しており、d は古い滑落崖である。今回崩壊した区域はこの旧地すべり地の移動体の一部で、長さ 250 m、幅 190 m、滑落崖の冠頂と移動体先端部との比高は 90 m である。
