主要災害調査 第 26 号

1985年7月26日長野市地附山
地すべりによる災害の調査報告

科学技術庁

国立防災科学技術センター

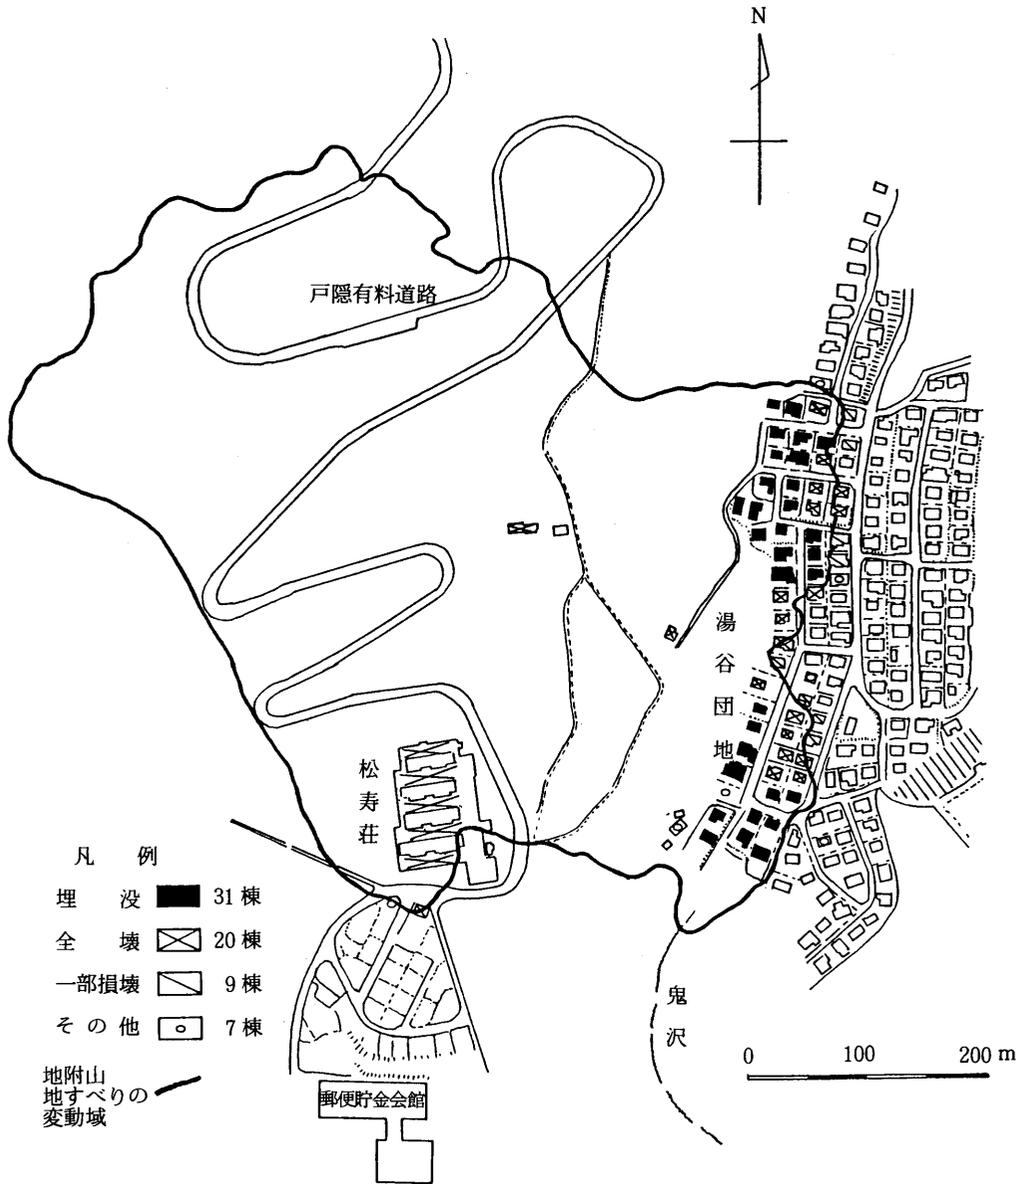
崩土は崩壊源より下位斜面の表層部をも一部巻き込みながら東側の湯谷団地方面、および南の松寿荘方面へ押し出した。この結果、住宅50戸を全壊（埋没を含む）、5戸を半壊し、老人ホームの松寿荘5棟を全壊（3棟埋没）した（図2）。湯谷団地では40分前に出された避難勧告により人的被害を免れたが、松寿荘では特別養護の寝たきり老人26名が避難できず亡くなった。農業関係では果樹園埋没2.99ha、林地（立木）損失14.42ha、公共土木施設被害は5.8億円にのぼった。上水道の湯谷配水池の埋没により1,117戸が断水した（表1）。

図2 地附山地すべりによる家屋の被害場所

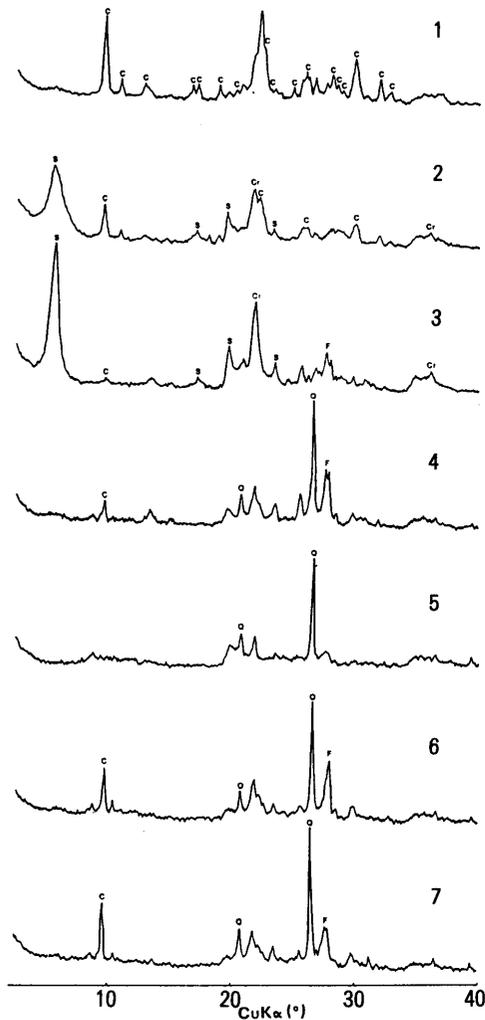
図9 地附山地すべりの周囲と移動体から採集した岩石・崩土のX線回折図（全岩試料）S：スメクタイト，C：斜プチロル沸石，Q：石英，Cr：クリストバライト，F：長石（試料番号および採集位置は表2ならびに図8参照）

1) 地すべり地内の一般の岩石試料と亀裂帯あるいは凹状地からの試料では、岩石（または粘土）全体の鉱物組成に顕著な差が見出される。すなわち、一般の岩石試料には石英の回折ピークが認められないが、亀裂帯と凹状地の試料には石英の回折ピークが認められる。

一般に石英は風化に強く、岩石が強く風化を受けても鉱物種として残ることが多い。また風化を受けやすいのは一般の岩石より、むしろ断層破碎帯や亀裂などの断裂帯の岩石の方であり、そこで石英の回折ピークが認められ、一般の岩石中で認められないのは亀裂帯を埋積している物質が周辺の岩石（凝灰岩）に由来するものだけでなく、異地性物質をかなり含んでいることを示す。また肉眼観察ではローム質に見えることから火山灰起源である可能性が高い。このように亀裂帯中に地質学的に新しいテフラを取り込んでいることからみて、これ

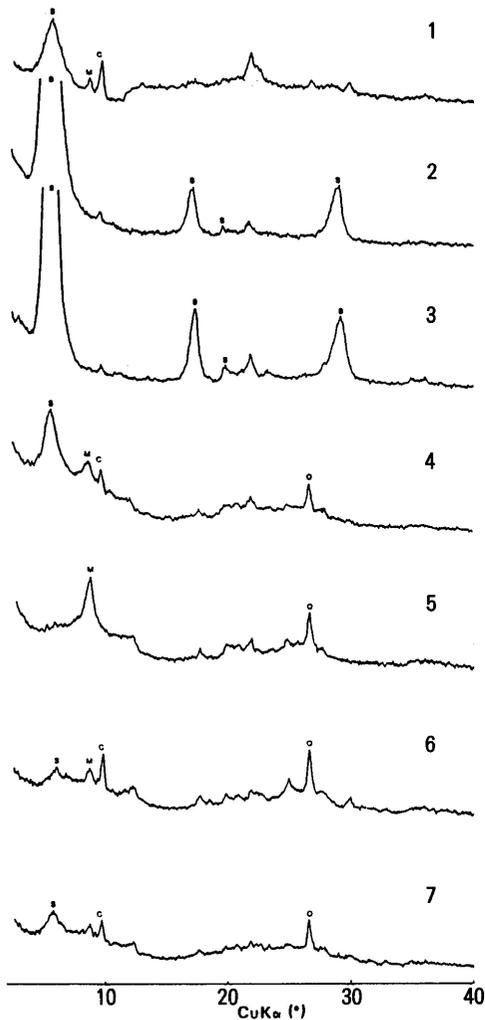
図10 地附山地すべりの周囲と移動体から採集した岩石・崩土のX線回折図（水ひ試料）記号は図9と同じ。

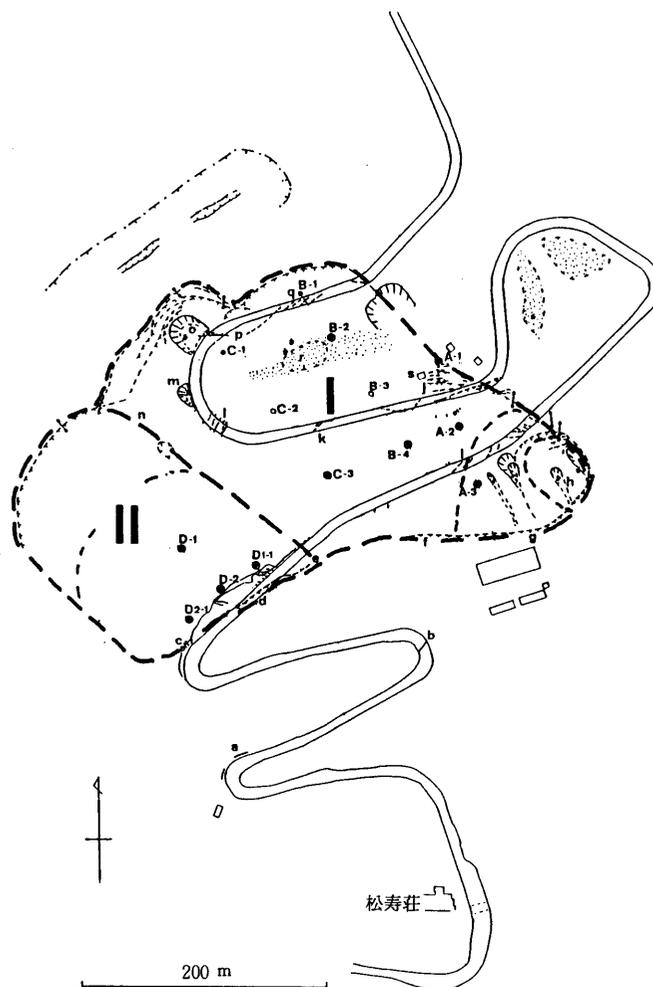
地附山地すべりの主崩壊源は内部構造の違いから2つの領域に区分できる(図13).

領域Ⅰ：配水池直上から有料道路の最上部にいたる主崩壊源の北東部(図12のe-n-C-E-H-J-f, 図13のⅠ)である.

領域Ⅱ：第3ヘアピンカーブの直上部から滑落崖にいたる主崩壊源の南西部(図12, e-c-A-B, 図13のⅡ)である.

図13 地附山地すべり主崩壊源の領域区分(記号は図12に同じ)
Ⅰ：領域Ⅰ, Ⅱ：領域Ⅱ

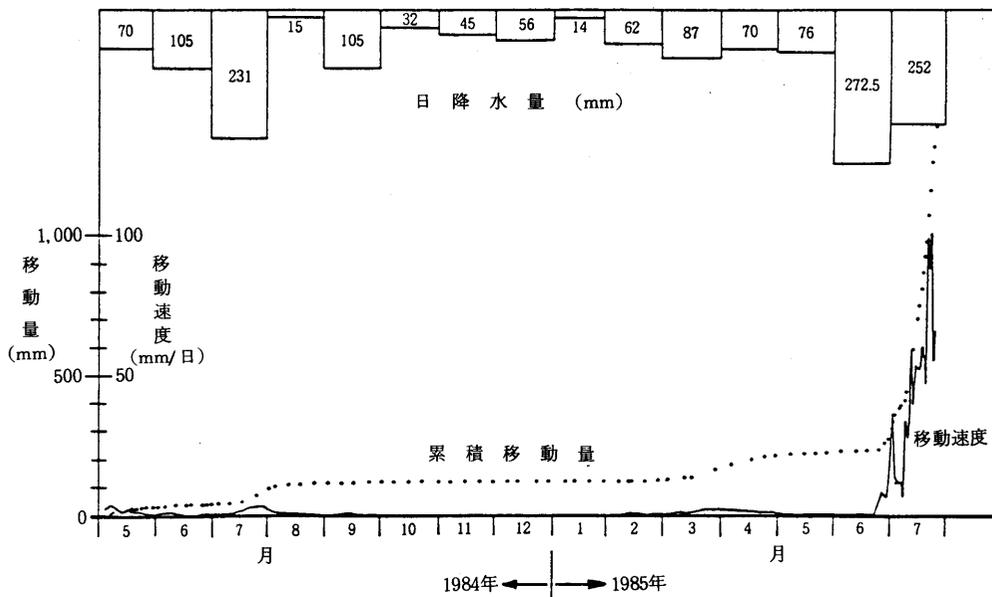
県企業局により移動量の観測が昭和59年5月から行われていた。伸縮計④は同年5月2日にテレビ中継所（図12のH）付近に設置され、その観測開始から災害前日の昭和60年7月25日までの移動量（伸び）は1384.3mmに達した。災害当日の昭和60年7月26日には、測定不能になるまでに300mm以上の移動量を記録しており、累積移動量は1684.3mm以上となった。図17に伸縮計④の累積移動量、移動速度の変化（長野県企業局, 1985a）¹⁾と長野地方気象台で観測された月別降水量（長野県企業局, 1985a）¹⁾を示す。昭和59年7月下旬、9月中旬の降雨量の多い期間、および昭和60年3月～4月の融雪量の多い期間に一時的に移動速度が増加している現象が見られる。特に昭和60年6月下旬以降の移動速度の増加は顕著である。この期間の詳細を図18に示す。移動速度は日雨量30mm以上の時に顕著な変化を示し、そのたびに段階的に増加している。

図 17 伸縮計④における 1984 年 5 月 2 日からの累積移動量・移動速度及び長野地方気象台での月別降水量

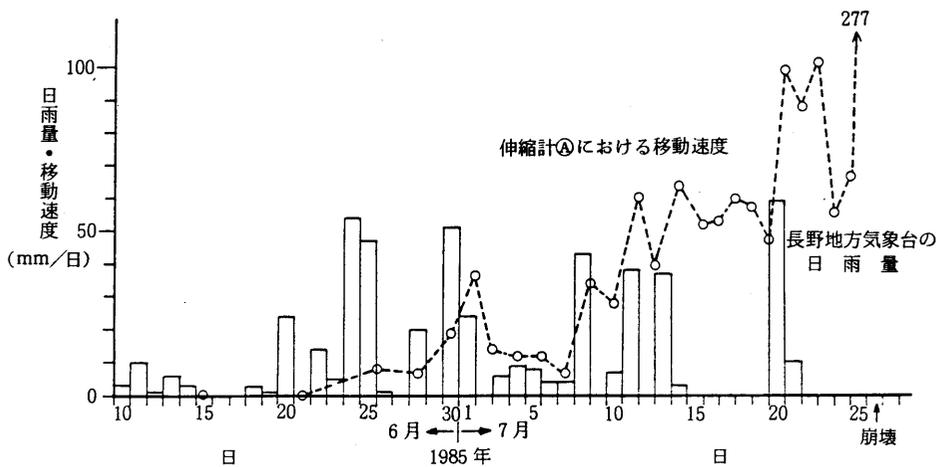
図 18 伸縮計④における移動速度と長野地方気象台の日雨量変化

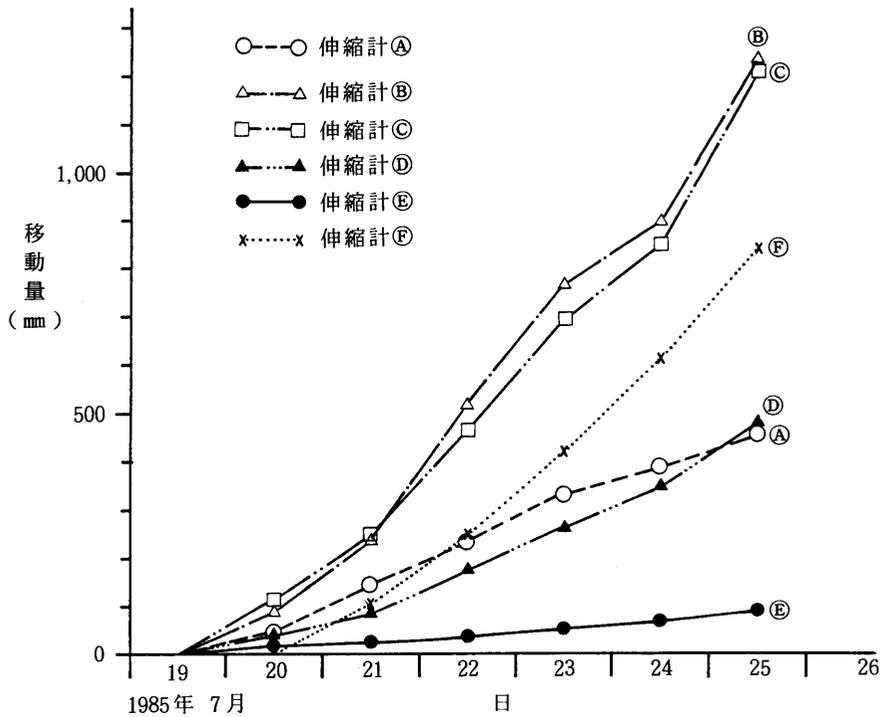
昭和60年7月2日から7月21日にかけて、滑落崖や亀裂を狭んで更に③～⑤の5個所に伸縮計が設置され、発生当日の7月26日まで観測が行われている。それらの測定位置を図12に示し、累積移動量を図19に示す。伸縮計③④及び⑤の移動パターンはほぼ同じであり、これらは同一移動領域に含まれることを示唆している。なお、伸縮計④の移動量が③⑤

図19 伸縮計A～Fにおける7月19日から25日までの累積移動量

に比し小さいのは上端杭も移動域の中に入っていたためと考えられる。

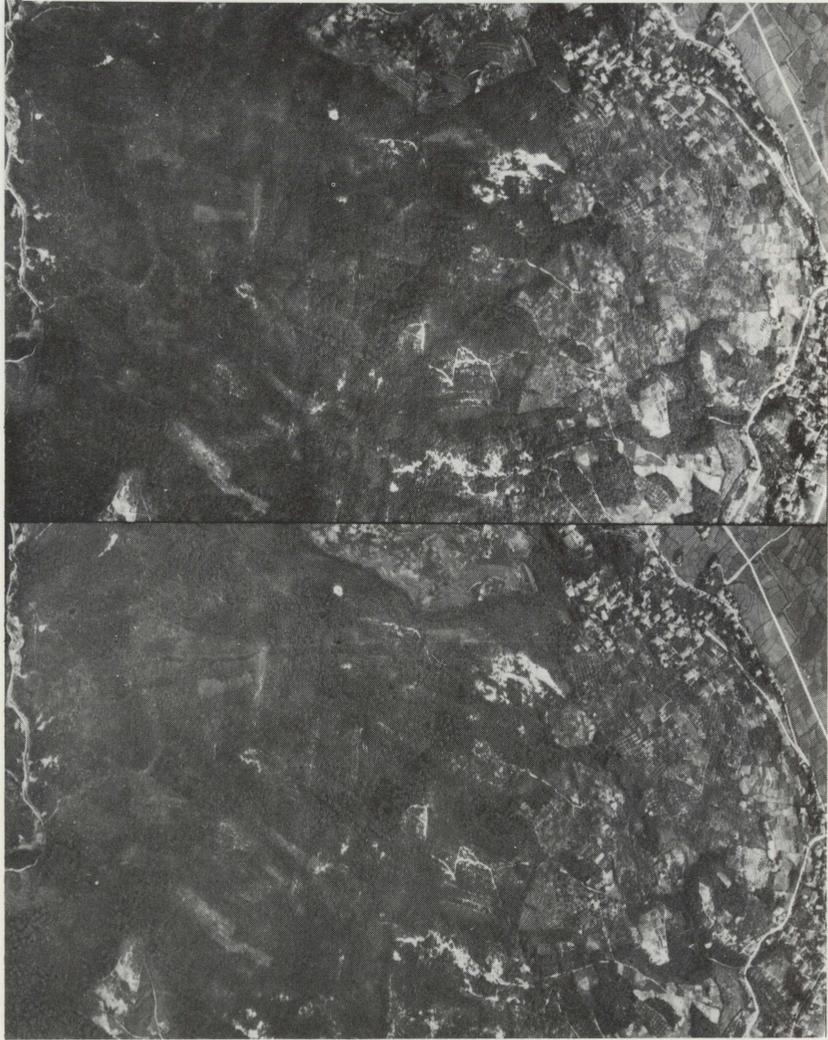
写真3 戸隠有料道路建設16年前の地附山周辺美体視空中写真
(1947年9月24日米軍撮影; 写真番号R 221, 135, 136)

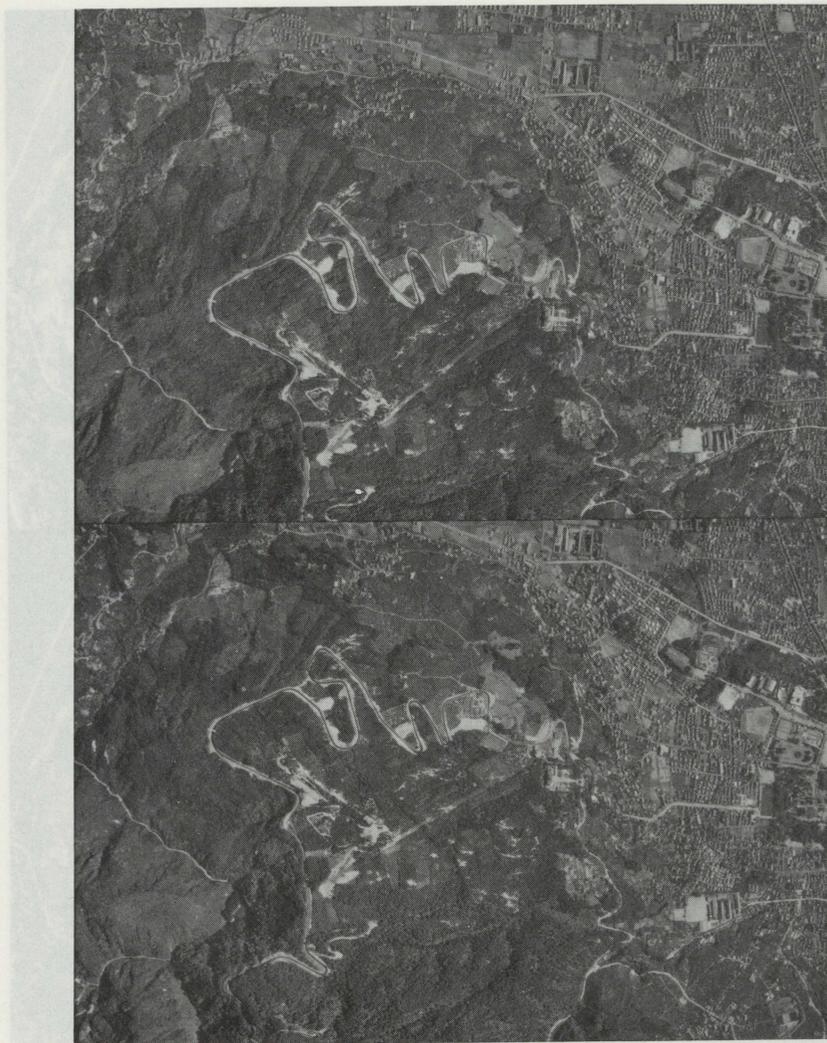
写真4 戸隠有料道路開通翌年、湯谷団地増成前の地附山周辺 (1965年10月27日、国土地理院撮影；
写真番号CB-65-6x, C7, 10, 11)
