主要災害調査 第 27 号

1986年8月5日台風10号の豪雨による  
関東・東北地方の水害調査報告

科 学 技 術 庁

国立防災科学技術センター

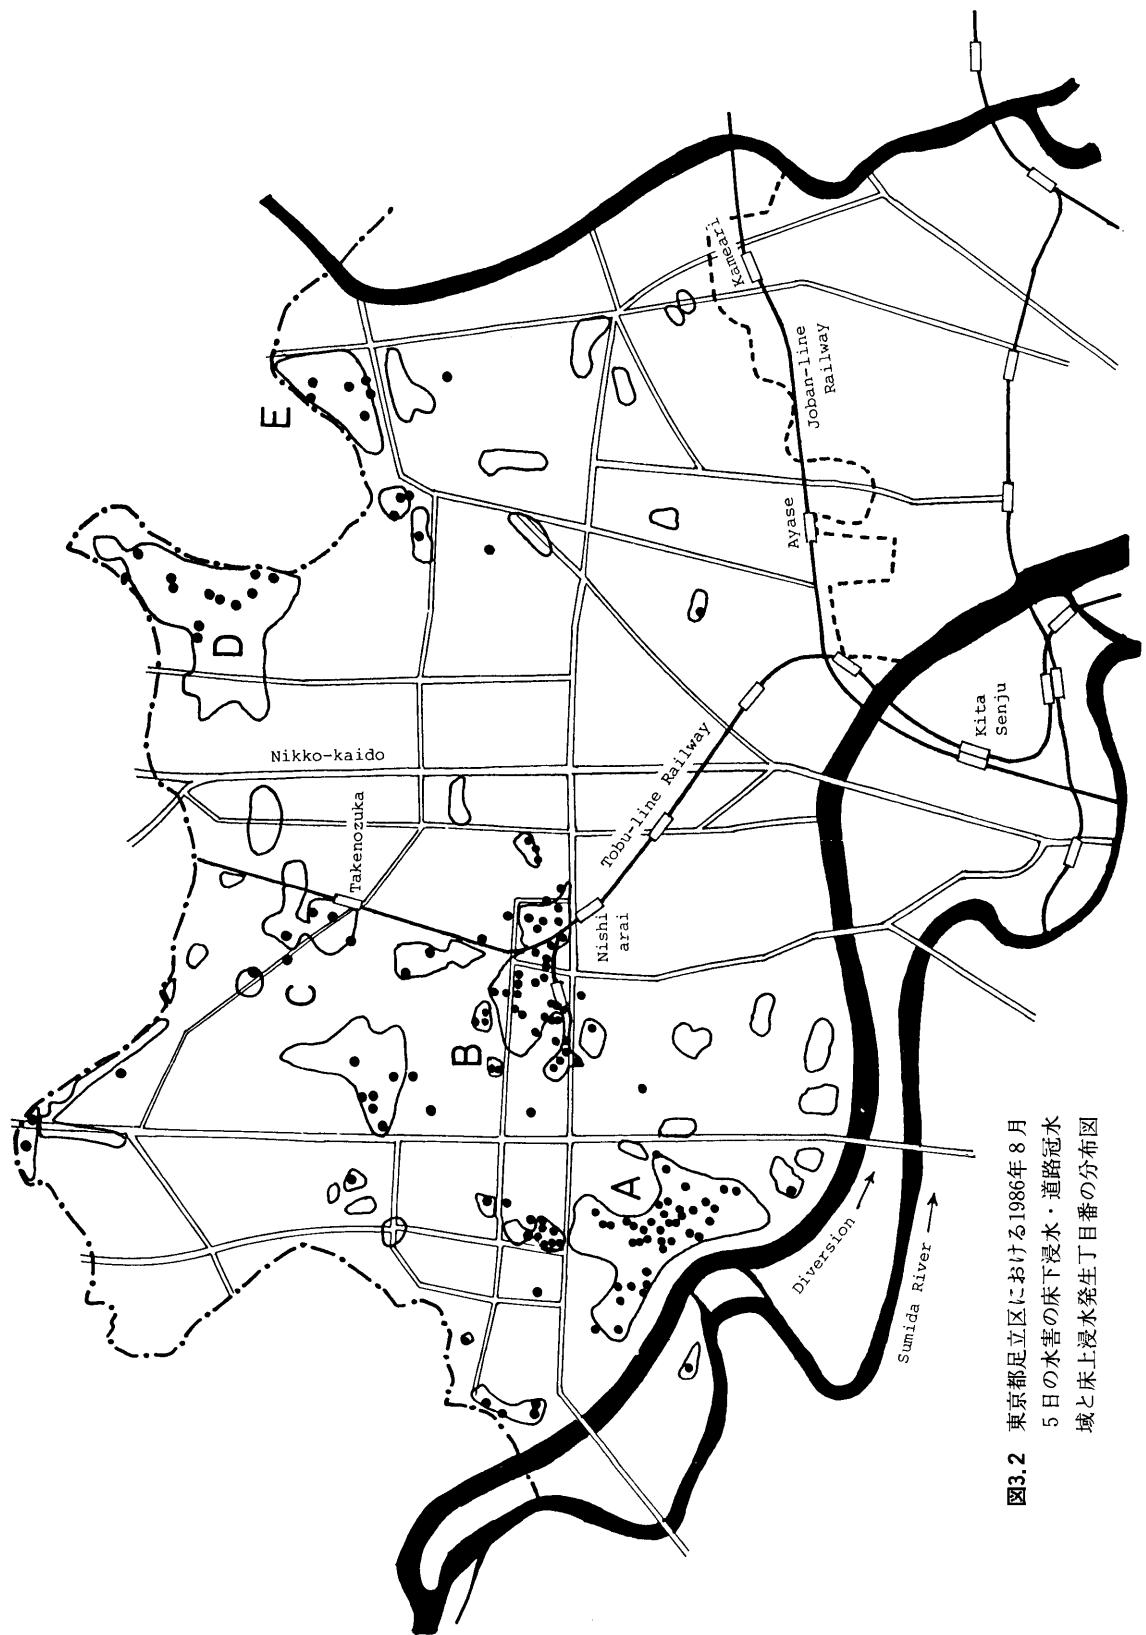
図3.2 東京都足立区における1986年8月  
5日の水害の床下浸水・道路冠水  
域と床上浸水発生丁目番の分布図

足立区で発生した床上浸水家屋、床下浸水家屋と道路冠水域の分布は表3. 2及び図3.2の通りである。床上浸水家屋の発生は区役所災害対策課の調査によるもので、発生した丁目番（東京23区内の住居表示は例えば中央2丁目3番4号というようになっていて、番は約50m×50m程度の区画である）に黒丸●がつけてある。床下浸水及び道路冠水の発生は区役所土木部の調査によるもので実線で囲ってある。この図を下水道現況図、迅速測図、1/10000地形図と比較してみると次のようなことが言える。

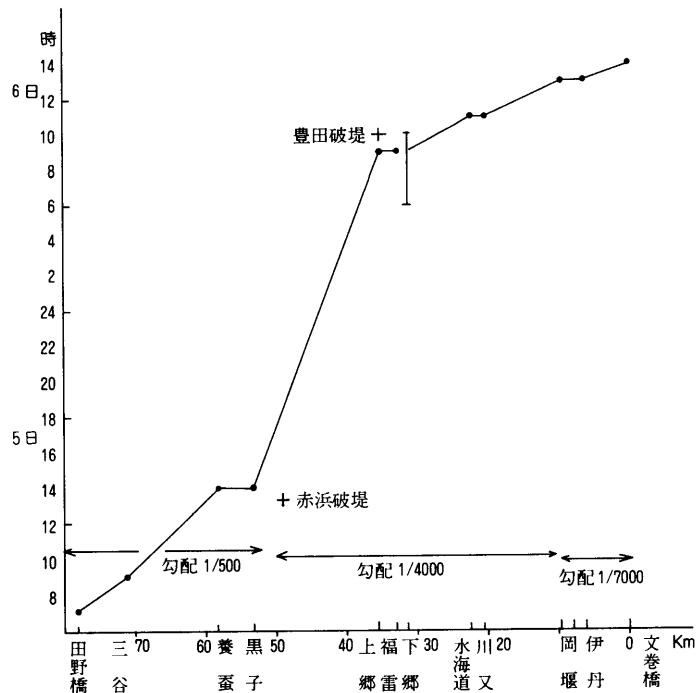
図4.3 最高水位発生時刻及び破堤時刻

これによる河川水位は4日の昼ごろにはすでに上昇していて、雨がはげしくなるとともに急激に上昇した。最上流の水位観測所田野橋では5日7時に最高水位に達している。以下に水位の観測について述べるが、すべての水位観測所で警戒水位を越え、ほとんどの水位観測所で計画高水位を越え、また既往最高水位となっている。表4.5参照。各水位観測所における最高水位の発生時刻を上流から下流へたどると図4.3のようになる。田野橋—養蚕の20kmを約7時間、黒子—上郷の約17kmを約19時間、福雷—文巻橋33kmを5時間ということになるが、これは実は破堤等の影響で水位波形が変形をうけたものと解される。この点について、他の洪水の例も入れて精しくみよう。

刻を表4.6に示す。これによると、降雨ピークから三谷の最高水位までは、今回の洪水は8時間で、他の洪水のはば平均値とみられる。後述するように大変な氾濫をして流出して来ても、洪水到達時間に変化がないということは、意外である。三谷から黒子へは今回は5時間で、他に比べて若干早い。これは赤浜破堤のためと解釈することもできるが、ピーク付近の水位の形が十分解明できないとはっきりしたことは言えない。黒子から上郷までの最高水位の伝播が19時間かかったことは前にも述べたが、他の洪水と比べても約2倍である。

を想像しても上郷の水位がこんなに遅くに立ち上るのはおかしい。上郷から水海道へは今回の洪水は2時間で、他の洪水よりは3~7時間も短かい。豊田の破堤によって、それより下流の水位波形が変形されたことによる可能性がある。このように破堤によって水位波形が

複雑に影響されているので、大きく見て、黒子から水海道への時間でも今回は21時間となり、他の洪水より長くなっている。なおこれより下流は利根川の水位が背水として効くことがありうるため、比較しなかった。図4.3に関して述べたように、今回は水海道以下の最高水位の伝播が極めて速かったが、それは利根川の水位が低かったためである。

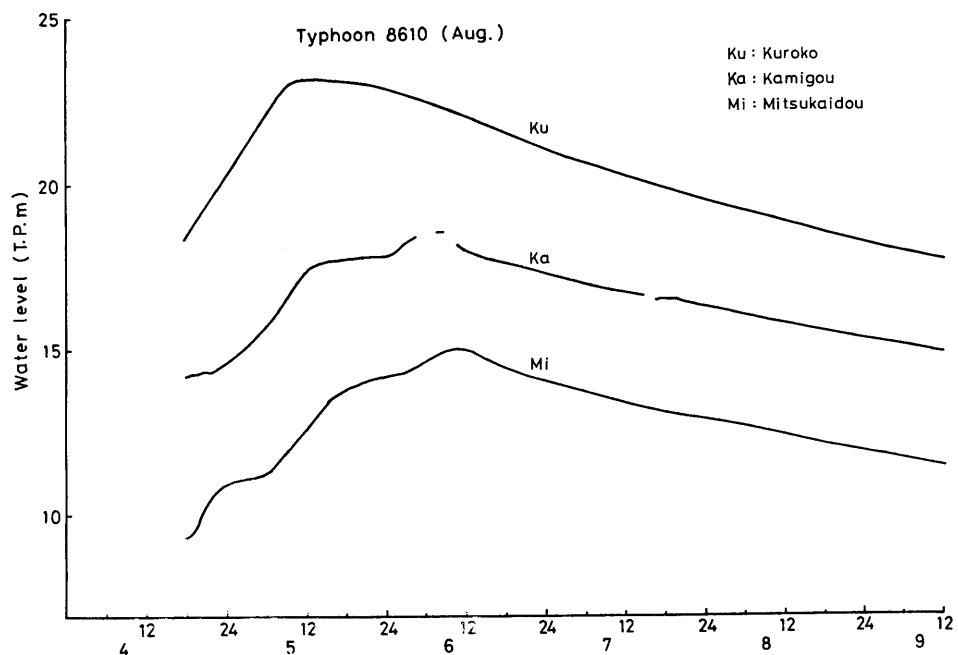
図4.4 水位(黒子・上郷・水海道)

対象とする水位観測所は資料の長期間整っている三谷、黒子、上郷、水海道でそれぞれの水位波形は図4.4に示し、三谷より上流の降雨のピークの時刻、上記4地点の最高水位の時

上郷の水位は欠測を補ったものであり、かつ赤浜破堤の影響を全面的にうけているためであろう。ただこの2点を目視で修正して水位波形

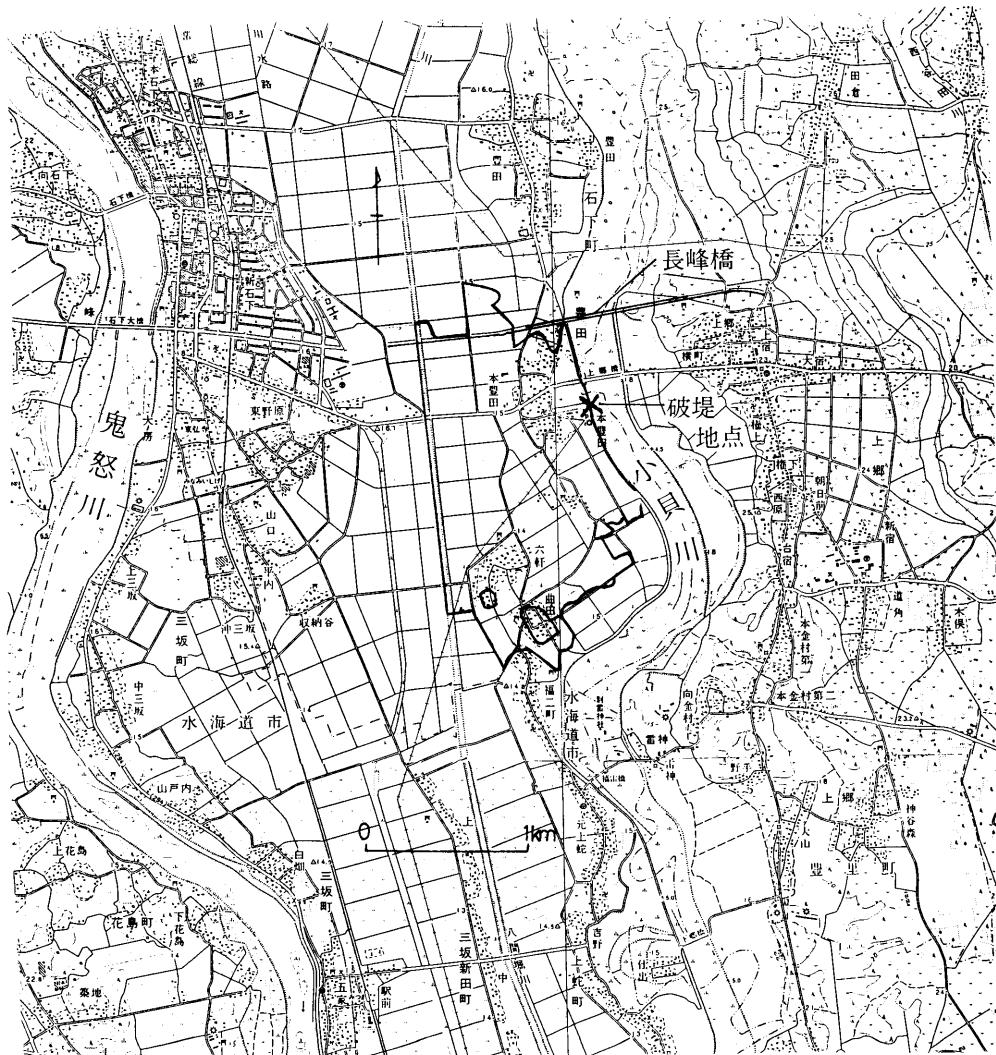
図4.7 8月6日12時の氾濫域（黒色影の内側）

図4.7に、12時に撮影された空中写真（以下、空中写真Aと呼ぶ）を用いて求めた氾濫域を示す。この図から、氾濫域の上流側（北側）は、長峰橋の西側の取付道路の下を横断する道路・水路等の開口部を通過した氾濫水により形成されていることが推定される。一方、破堤地点から西側へ向った氾濫水は、破堤地点の西約200～300mの微高地上の集落を浸水さ

せ、さらに、西進し、八間堀川の左岸まで達している。

この左岸堤に達した氾濫水は、一部は堤防を越流して八間堀川の河道に流入しているが、残りのほとんどの部分は、左側堤を越流するまでに到っていない。下流へ向った氾濫水は、六軒、曲田の集落の一部を浸水させ下流へ向かっている。両集落の地盤の高い部分は浸水をまぬがれている。このことは、空中写真Aから、集落内の道路が白色（乾燥した路面）として写っていることから判読できる。図4.7から氾濫域の面積を求める197haとなる。今水深は、稲穂の先端が冠水していること、氾濫域を南北に走る道路（水田との比高0.8m）が冠水していること等から約1mと仮定して前述の氾濫域の面積を乗じて総貯水量を求めるところ $2 \times 10^6 \text{ m}^3$ となる。

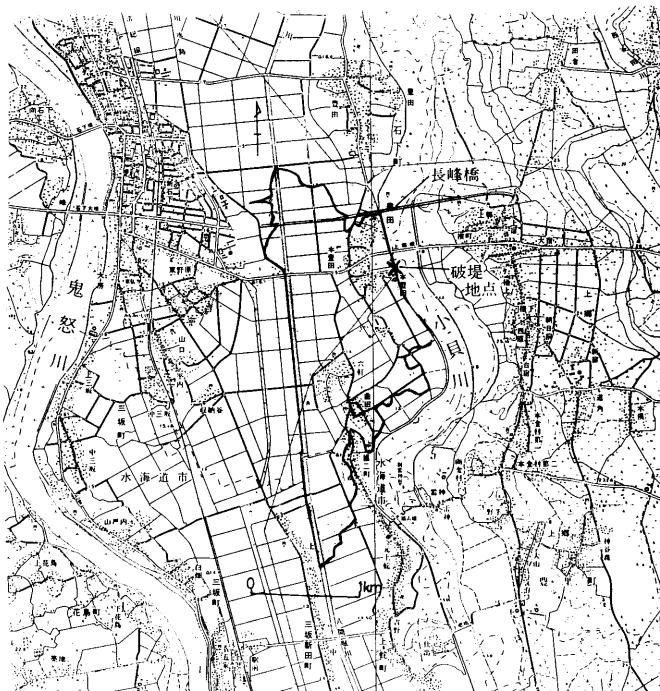
図4.8 8月6日14時の氾濫域（黒色影の内側）

次に14時に撮影された空中写真（以下、空中写真Bとよぶ）によると、氾濫域の上流側はさらに北方に拡がり、その一部は、八間堀川を越えその右岸側の田に流入している。破堤地点の西方では氾濫水は、八間堀川の左岸堤に沿ってほとんどの部分から越流し、八間堀川へ流入している。しかしこの部分では、右岸堤を越流するまでには至っていない。破堤地点の南側においては、六軒の集落内の地盤の高い部分は12時（空中写真Aによる）には浸水していないなかったが、14時においては、集落内の敷地はすべて浸水している。その南隣の曲田の集落内の非浸水域はかなり減少している。14時時点の氾濫域を図4.8に示す、氾濫域の面積は279haである。

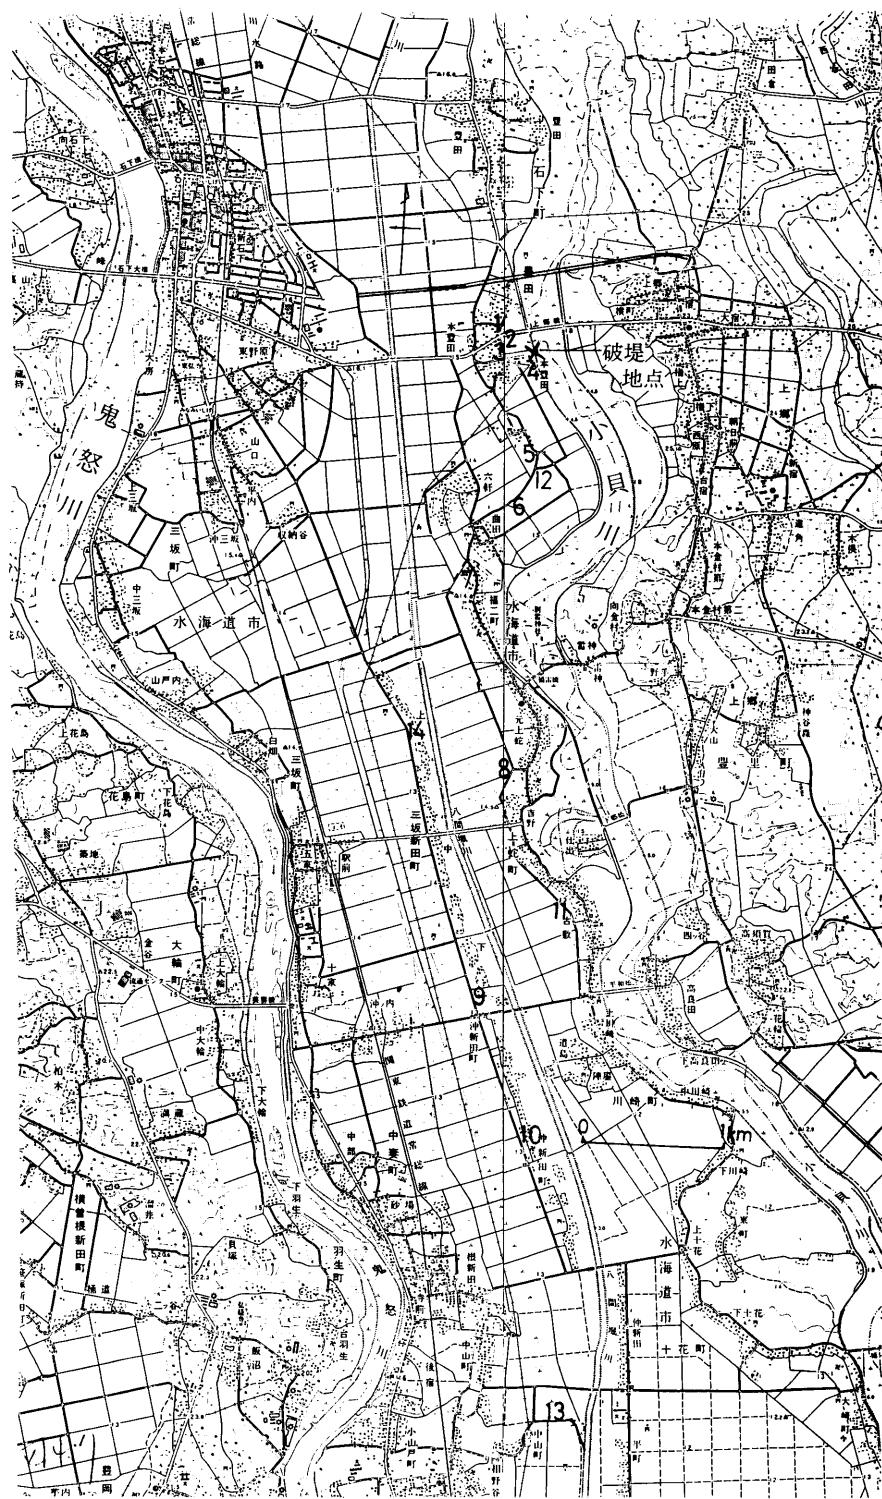
図4.9 水深痕跡調査地点

この痕跡調査地点を図4.9中に番号で示し、それらの地点の氾濫水深を表4.7に示す。

図4.9、表4.7から破堤地点から数百m以内の氾濫域では氾濫水深は、1.6~2.5mと大きく、破堤地点からさらに離れるに従って氾濫水深は小さくなる。このように破堤地点付近で氾濫水深が大きく、破堤地点から離れるに従って氾濫水深は小さくなる。この傾向から見ると地点⑤及び⑬は、特異な氾濫水深を示している。しかし、以下に述べる理由により、妥当な氾濫水深であると考えられる。それは、地点⑤は、土地条件図上で自然堤防と記されている微高地であり、このことが氾濫水深を小さくさせたのであろう。次に、地点⑬は、その南側に道路があり、かつ氾濫域の最下流端に位置しており、流下してきた氾濫水がこの道路によりせき止められた結果、氾濫水深が大きくなつたのであろう。

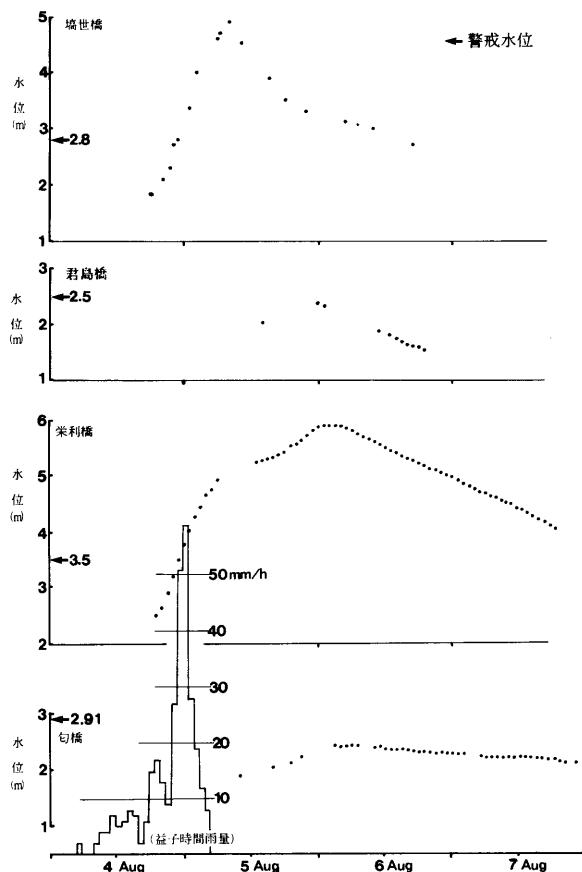
図5.4 水位ハイドログラフ（塙世橋・君島橋・栄利橋・勾橋）

図5.4に水位ハイドログラフ（塙世橋・君島橋・栄利橋・勾橋）を示す。観測所の位置は、図5.2中に示す。

上流部の真壁町・塙世橋では真壁消防署員が量水標を目視で観測した水位ハイドログラフがあり、それによれば4日20時頃2mを越えてから、14時間でさらに3m近く上昇している。ピーク直後には、急に下降しているが、18時頃からは、下降の速度がゆるやかになり、1m下がるのに1日かかっている。栄利橋では、雨が降り止むまでは、水位は急激に上昇し、その後ゆっくりと上昇・下降しピークの手前では、ハイドログラフには頂点が欠けたような、

平な部分もみえ中流部での破堤・溢水の影響を受けているのが分かる。また、桜川下流の霞ヶ浦に近い勾橋では、水位の変化幅が小さい。

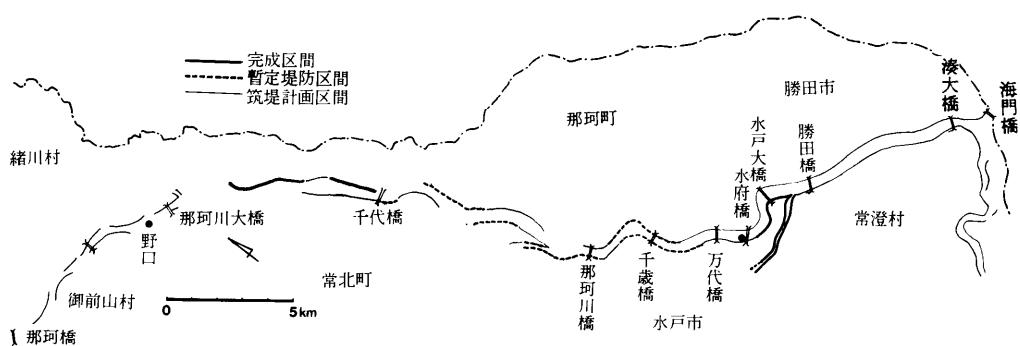
図6.4 那珂川改修計画図

図6.4に今回の氾濫域となった下流部の河川改修状況を示す。太い実線が堤防の既設区間、太い破線が暫定堤防区間となっている。水府橋の下流右岸側と、千代橋上流側に一部堤防の完成区間があるが、那珂橋より下流側では、無堤か暫定改修区間である。

常陸工事事務所の話によると、隣の久慈川の河川改修率は、80%近くにおよんでおり、これは久慈川流域では、住民が改修に熱心なためとのことである。那珂川流域でも、災害後堤防築造の要求が強く出ている。

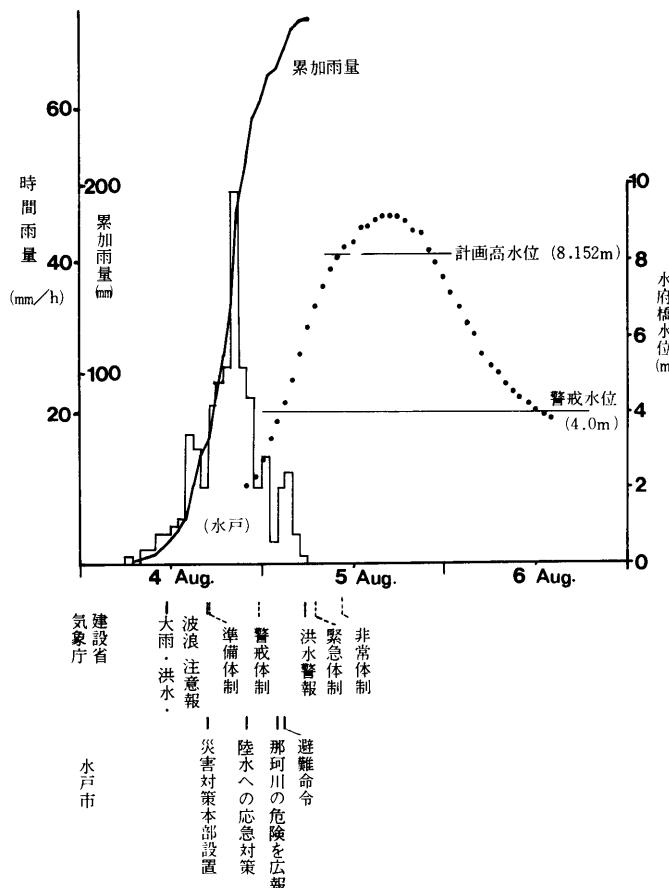
図6.8 水府橋の水位ハイドログラフ

図6.8に水府橋のハイドログラフを示す。5日2時には、警戒水位4.0mを越し、5日10時には計画高水位 8.152mを越し、16時30分には最高水位9.15mを記録している。溢水は9時頃から始まっている。

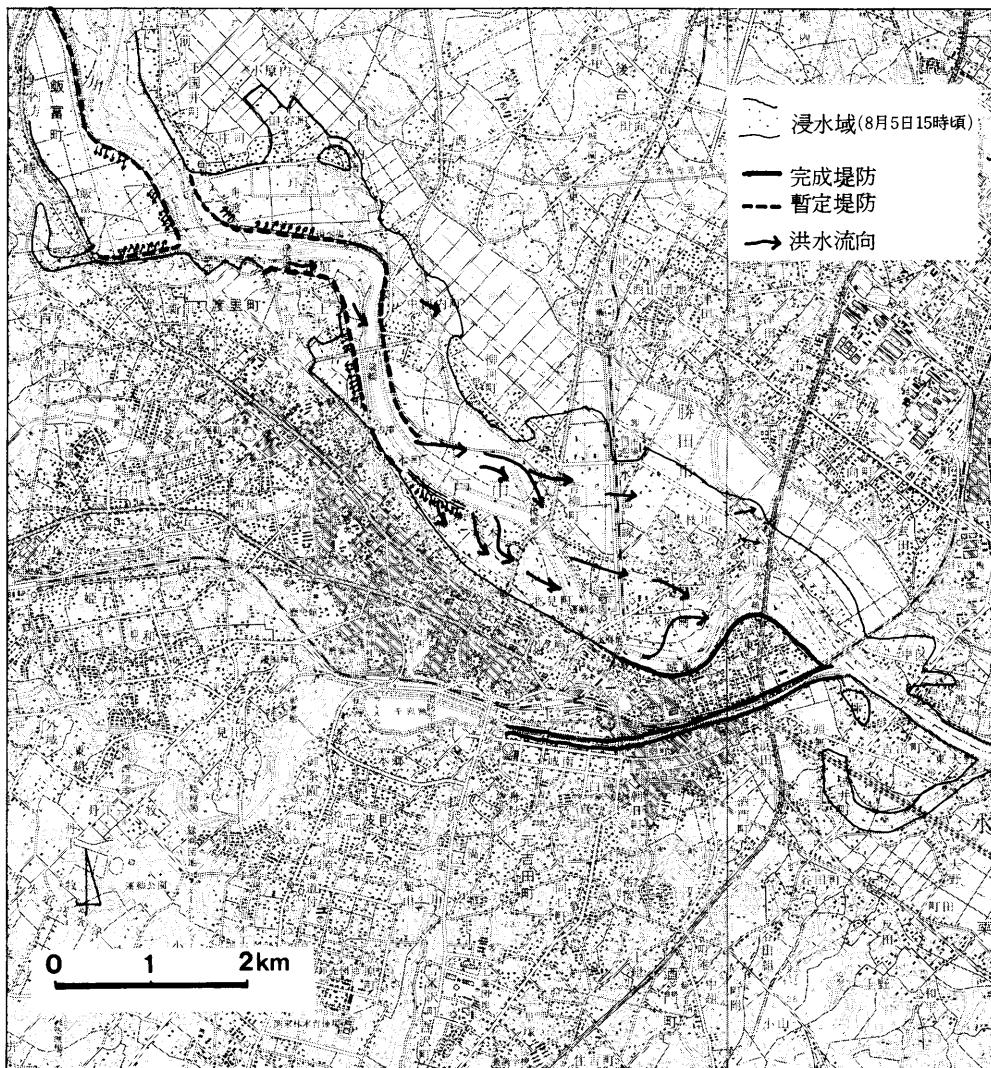
図6.9 浸水域と浸水流の動き（8月5日14時30分頃）

図6.9は、5日14時30分頃撮影された空中写真から、水戸の被災地の中心部の浸水域と洪水流の状態を判読したものである。水府橋の水位のピークが16時30分頃であるので、水位上昇中の空中写真である。浸水域は、河道沿いに谷底平野に広がっている。県庁や水戸の中心街は、台地上の安全な所にあるが、住宅地が谷底平野に拡大してきている。浸水被害の大きかった水戸市水府町や青柳町、勝田市枝川町は、水戸の中心街からも近く、空中写真からも、住宅の密集しているのが分かる。

水戸周辺では、河道は谷底平野の右岸寄を、大きく蛇行している。浸水域も右岸寄の谷底平野となっている。左岸側の台地に近い所では、浸水していない。また、水戸大橋周辺で築堤が完成している城東地区では、浸水していない。暫定堤防からは、溢水している様子が見

えるが、溢水した水の勢いは、強くない。しかし、無堤部では、河道からあふれた水は、波をたてて激しい動きをしている。

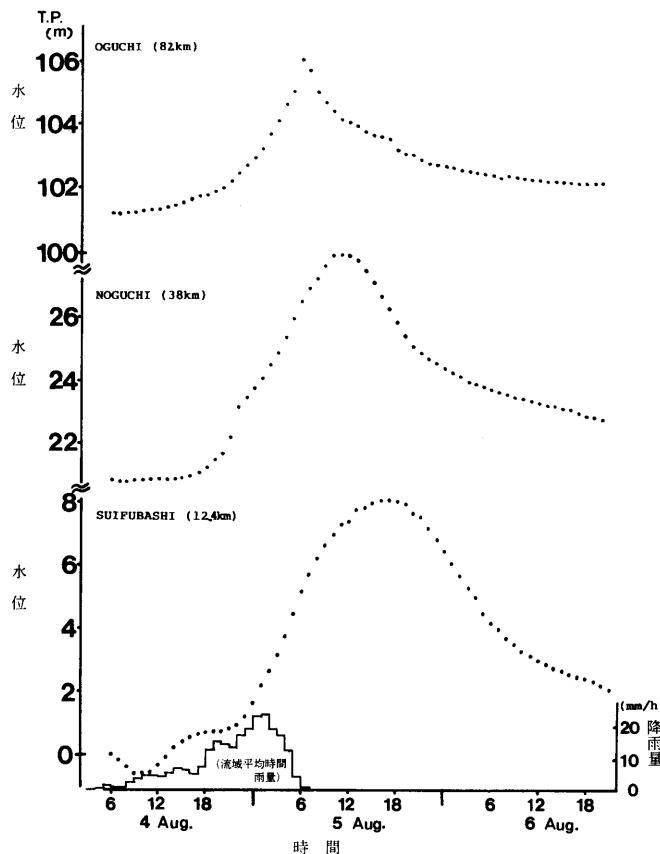
図6.10 水位ハイドログラフ（小口・野口・水府橋）

図6.10に那珂川の3地点（小口・野口・水府橋）の水位ハイドログラフを示す。溢水の起きている水府橋地点では、ハイドログラフの頂上が平になり、溢水が生じている様子が分かる。

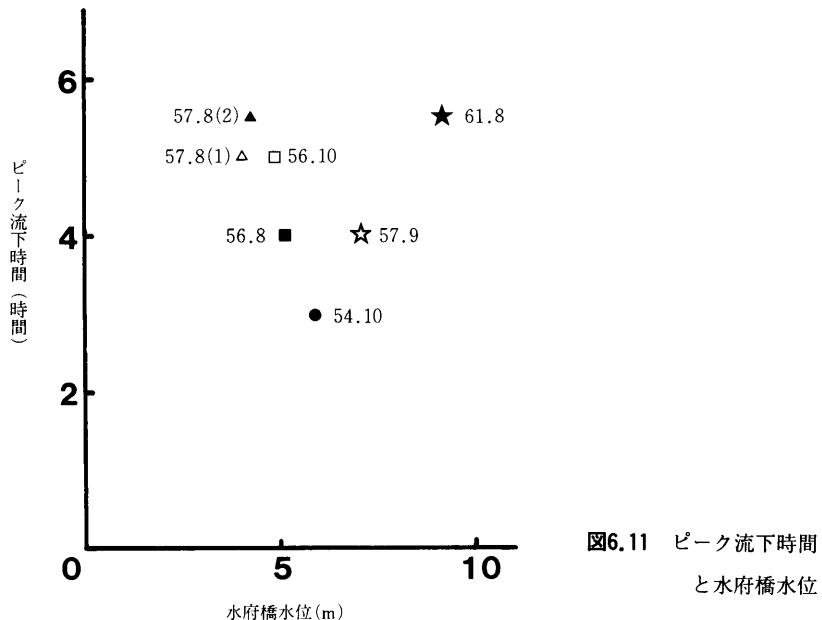
図6.11 ピーク流下時間  
と水府橋水位

そこで、既往の洪水の野口・水府橋間のピークの流下時間を水府橋の水位との対応でグラフにしたのが図6.11である。今回の洪水では、上・中・下流の降水量がそれほど変わらないが（図6.6 参照）、洪水によっては、降雨分布が著しく異なるものもあり、距離の短い野口・水府橋間（25.9km）のデータを用いている。

図6.11において星印を除くと、水位が高くなる、つまり流量が増えると、ピークの流下時

間が短縮している傾向がはっきり現れている。この図は、水府橋の水位との対応で書いていて、野口の水位との対応で書いてても同じ傾向になる。黒星印は、今回の洪水で氾濫が起きている。白星印は、最近では大きな洪水で氾濫が生じている。このように、氾濫があった場合、水位が高いにもかかわらず、流下時間が大きくなっている。

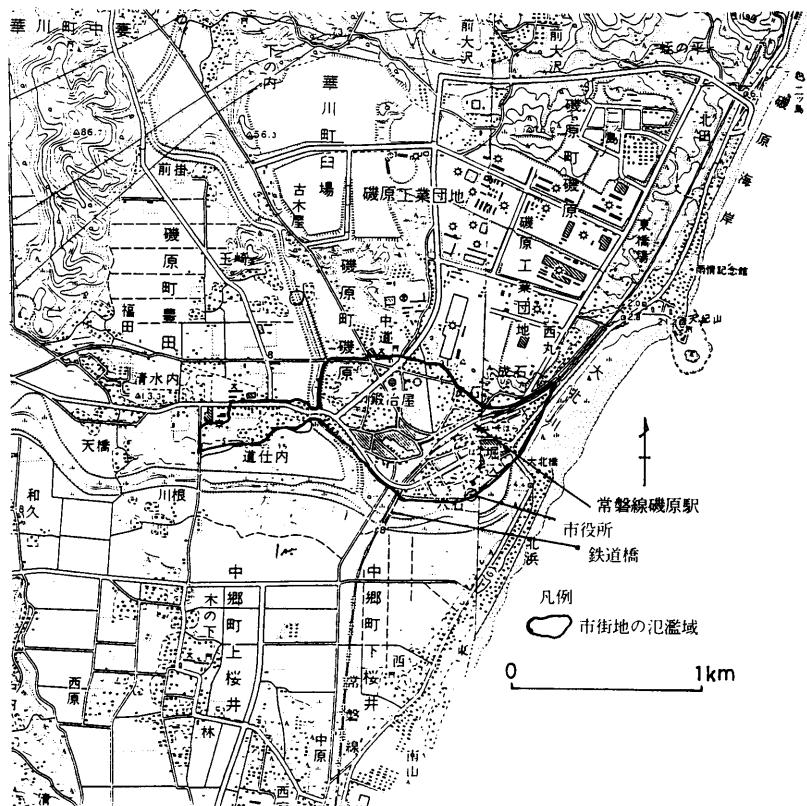
この水位上昇で、8月5日6時30分頃、常磐線鉄道橋の直上流及び直下流から、洪水が越流し、氾濫水は、磯原町の駅西部、さらには鉄道路床を越流して駅東部の磯原町の中心街を浸水させた。この中心街は、駅西部からの氾濫水に加え、北方の河口の無堤部からの流入、鉄道橋直下流からの流入により、浸水被害を生じた。

5 m である。これらの個所から越流した原因は以下のように推定される。第1は鉄道橋地点での疎通能力が小さくなっていることである。この地点での河幅（左右岸堤防間距離）は約650 m であるが、左岸から右岸へ向かって350 m は、鉄道盛土で、残り右岸まで約300 m は、プレートガーダの橋梁である。そしてこの橋梁部分の桁下空間約3 m のみが河川の流下できる断面となっている。このように鉄道橋地点で河道の流水断面積が狭くなり、その結果、洪水はこの地点で堰上げられ、直上流左岸へ越流したと推定される。また、この地点の直下流で洪水が左岸で越流した。この個所は、延長5 m の区間の堤防天端が低くなってしまっており、この部分から越流した。河口近くでは、住家がないため未改修区間である。洪水はこの区間の無堤部から流入したものである。その他越流を生じるまでには至らなかったが、左岸の市役所の裏側約500 m の区間で堤防法尻からの漏水があった。この漏水は、市役所職員等の懸命の水防作業により破堤を免がれた。尚、現在の鉄道橋の直上流に、左右両岸間全区間橋梁とした新鉄道橋が工事中である。

磯原町中心街は、その他、鉄道橋直下流からの氾濫水及び北東部の河口付近からの流入水が加わって大きな浸水被害が生じた。

図8.4 北茨城市磯原町市街地の氾濫域

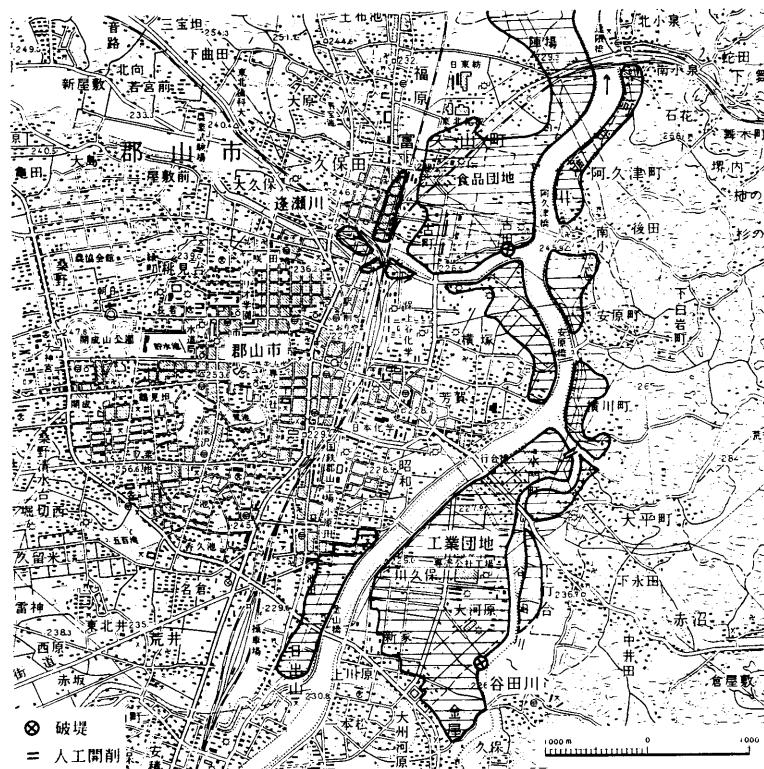
逢瀬川合流点近くの阿久津における阿武隈川水位は，5日13時に計画高水位を $10\text{cm}$ 越える $8.75\text{m}$ を記録し（図9.6），昭和16年の $8.64\text{m}$ をしのぐ既往最大値となった。阿武隈本川の氾濫は生じなかったが，支川の谷田川および逢瀬川の破堤氾濫，および本川への排水の阻害による内水の湛水によって，阿武隈川沿いの低地約 $7\text{km}^2$ が浸水した（図9.7）。

谷田川の氾濫は，合流点に近い水門町付近で，6時40分ごろ始まった。これによる住宅地の浸水は深さ $20\text{cm}$ 程度であった。8時すぎ合流点から $2.5\text{km}$ 上流で左岸堤が破堤し，阿武隈川と谷田川とにはさまれる袋状の低地に位置する郡山中央工業団地（102社）が，平均 $1.5\text{m}$ ，最大 $2\text{m}$ の深さに浸水した（表9.4）。また，合流点近くの水門町と十貫河原町の住宅が軒近くまで浸水した。

図9.7 郡山市の浸水域

破堤箇所は谷田川の旧流路が分岐するところにあたっており（図9.7）、堤内地には明瞭な溝状凹地が破堤地点から派生している。工業団地の下流側に隣接する十貫河原町は、阿武隈川の旧河道内にあるので地盤高がとくに低く、浸水深および浸水期間は大きかった。水が退いたのは4日後のことであった。排水を促進するために、6日16時30分、谷田川橋下流300mの地点の堤防が長さ6m開削された。

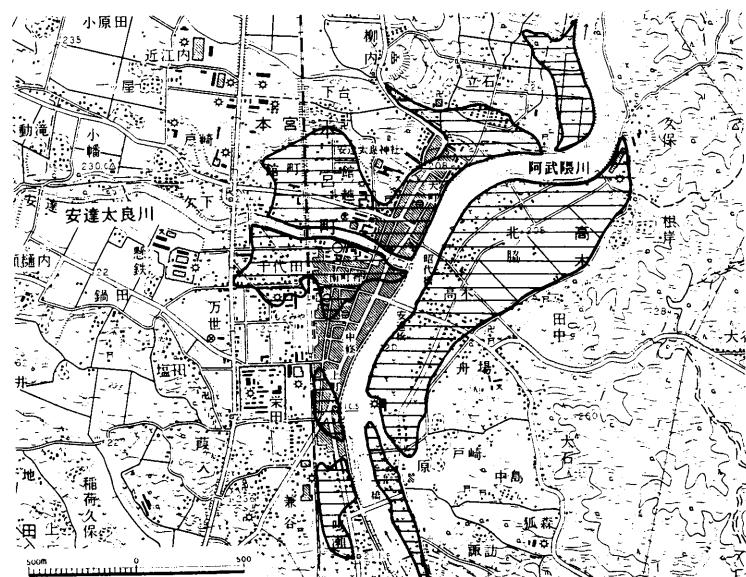
本宮における雨量は185mmと比較的少なかったが、西方の安達太良山地では300mm近くに達したため、安達太良川は大きく増水した。阿武隈川も記録的な出水となり、本宮における最高水位は計画高水位にあと70cmと迫る8.48mに達した。この本川水の逆流を防ぐため、安達太良川の合流点に設置されていた水門が閉鎖された。このため増水した安達太良川の水が滞留して、市街地に氾濫した。市街地南部では、阿武隈川の特殊堤（高さ約50cmのコンクリート胸壁）からの漏水による浸水が生じた。東岸の高木地区は無堤のため、阿武隈川の溢水に

図9.9 本宮町の浸水域

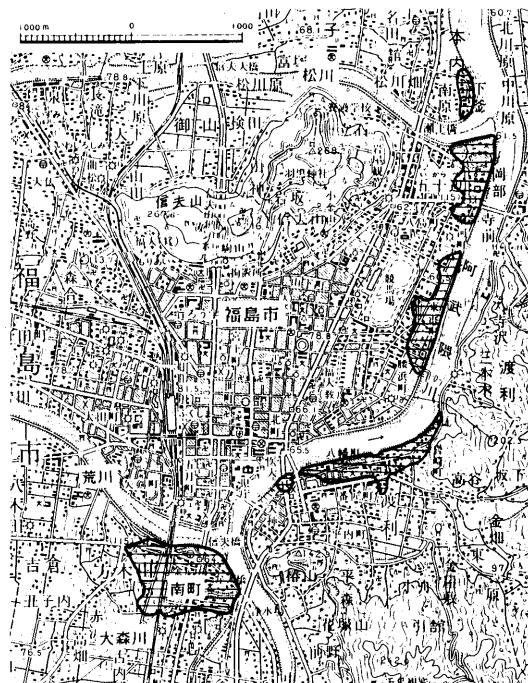
福島市街は、吾妻火山から流れ出る荒川および松川がつくる扇状地の扇端部に位置している。この扇状地はやや段丘化しているので、浸水を被る危険はかなり小さい。このため、図9.10にみられるように、阿武隈川沿いの低地が部分的に、主として排水障害により浸水しただけであった。しかし、浸水深は局地的に大きなものとなった。

被害が最も著しかったのは荒川南岸の南町である。ここは、荒川と阿武隈川とが合流する箇所に、大森川と濁川の小河川が流入している袋状の凹地で、本川水の氾濫ならびに内水の湛水が生じやすい水害常襲地である。昭和16年の洪水のときにも、この土地は大規模な氾濫を被った。しかし、この土地が市街化されたのは昭和30年代以降のことである。今回のような大きな被害が発生したのは初めてのことである。

図9.10 福島市の浸水域

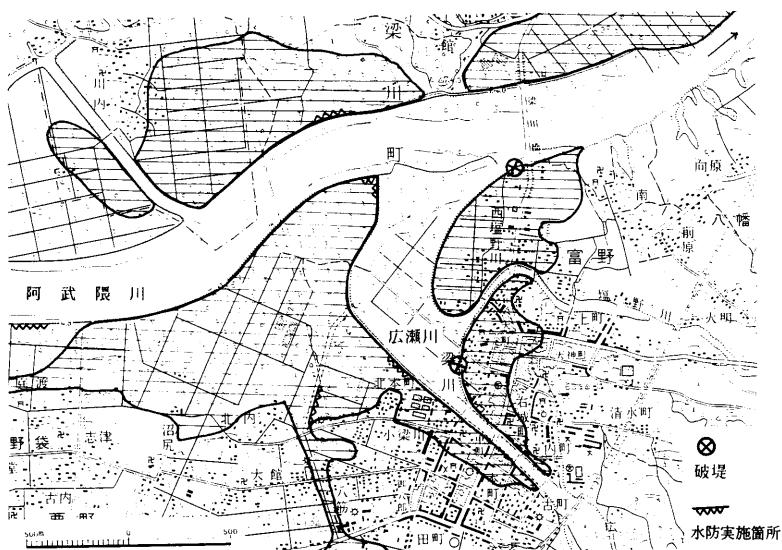
広瀬川と塩野川とが阿武隈川に合流する地点に位置する梁川町は、阿武隈川堤防および広瀬川堤防の破堤等により、大きな浸水被害を被った(図9.11)。ここは福島盆地の北端にあたり、阿武隈川はここから約10kmの区間峡谷状となって山地内を流れ、宮城県の平野に入る。峡谷の途中には、巨岩が河道の半ばまで突き出た狭さく部もある。このため梁川町付近

図9.11 梁川町の浸水域

大きな水位上昇によって、越水および破堤が生じたものの、氾濫低地面の地形条件から、浸水域は河道付近の狭い範囲に限られた。梁川町の被害は、住家の全壊4、半壊7、床上浸水380、床下浸水109、被害総額60億円で、地場産業のニット・メリヤス工場の浸水被害が大きかった。

町役場は5日0時30分に防災体制に入った。町に2箇所、5台ある排水機は、3時40分から順次運転が開始された。阿武隈川と広瀬川との合流点にある船場地区についての警戒がまことにされた。ダンプカーを使い本川堤の堤内なり尻に押盛土が実施された。船場地区住民には、6時20分に避難命令が出された。7時43分越水が始まり、8時に決壊した。最終的には延長110mにわたって堤体が深く洗掘されたような状態に破壊された。ここは阿武隈川にかかる梁川橋の直上流部であり、また、2本の樋管が通っている。堤内地はかなりの勾配で東に向かって高くなっているので、浸水域は塩野川の堤防とで囲まれる35haの範囲に限られた。破堤口近くの家屋は氾濫流によって3戸が全壊、2戸が半壊した。浸水深は破堤地点付近で4m近くに達した。

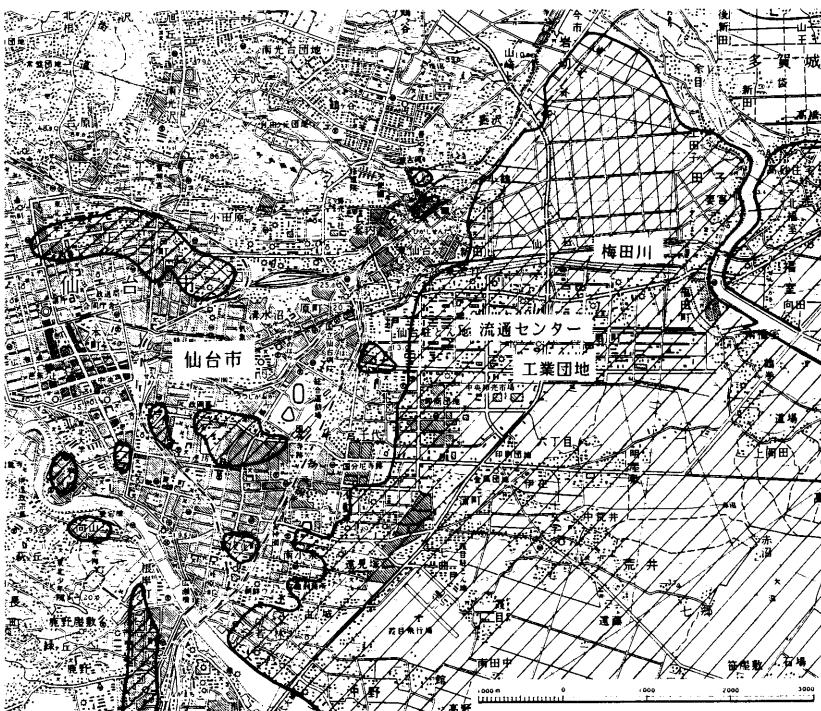
雨は5日の4時ごろから急に強くなり、4～5時に43mm、4～7時の3時間に112mmを記録した。台地面上にある中心市街地では、浸水は局地的であった。しかし、道路が国鉄線路をくぐるガード下は各所で浸水して、道路交通が遮断された。中心市街からの排水を集めて梅田川や貞山堀(海岸沿いの運河)に導く多数の水路が東部低地を横断している。これらの水路に大量の雨水が流入して低地内で氾濫した。水路から梅田川に排水するポンプ場が、停電によって機能停止して、氾濫が助長された。浸水は東部低地の全面に及んだが、とくに、梅田川の南岸に接する扇町と日の出町において著しかった。ここに立地する機械金属工業団地や自動車整備工業団地などの多数の事業所は、床上1m近くの浸水をこうむった。

図10.2 仙台市の浸水域

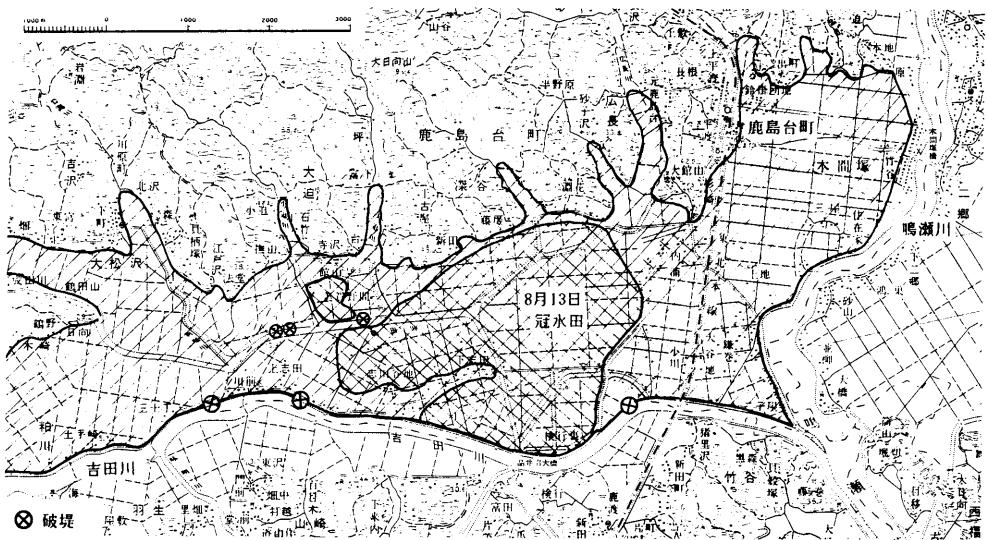
内ノ浦、志田谷地など、鹿島台町の低地部には、8時35分に避難指示が出された。避難場所は丘陵地にある小中学校4箇所であったが、多くの婦女子等は親戚等へ避難したようである。吉田川堤防は、10時10分まず柏川地先で230mにわたって破堤、ついで10時40分檜和田地先（4箇所中最上流）で延長70m、11時5分内浦地先（4箇所中最下流）で130m、11時10分川前で、11時15分下志田地先で120mと、それぞれ越水による破堤が生じた。これらはいずれも左岸側であり、河道距離10kmの範囲内にある（図10.4）。

破堤氾濫水は、たちまち旧品井沼低地を2~3mの深さに水没させ、翌6日には東北本線を越えて、鹿島台町市街地の北にまで達した。4箇所での破堤氾濫による浸水域は35km<sup>2</sup>に及んだ。凹地状の低湿地であり、また、鳴瀬川と吉田川とによって下流側が閉ざされた状態にあるので、排水ははからず、完全に水が退いたのは、破堤から11日後の8月16日のことであった。日に日に残って行く水面は、古い干拓の地図とよく対応していた。

図10.4 吉田川の破堤による浸水域

排水を促進するために、7日13時、鳴瀬川に近い鎌巻地先において、吉田川堤防が幅5m開削された。また、最も下流にある内浦の破堤箇所は、排水口とするために締切りを遅らせ、

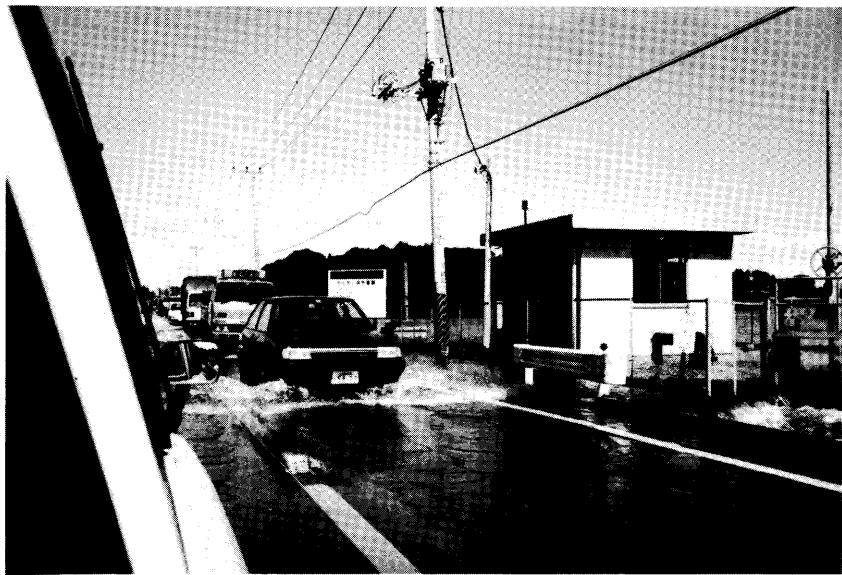
写真4.1 8月5日10時頃 高道粗付近

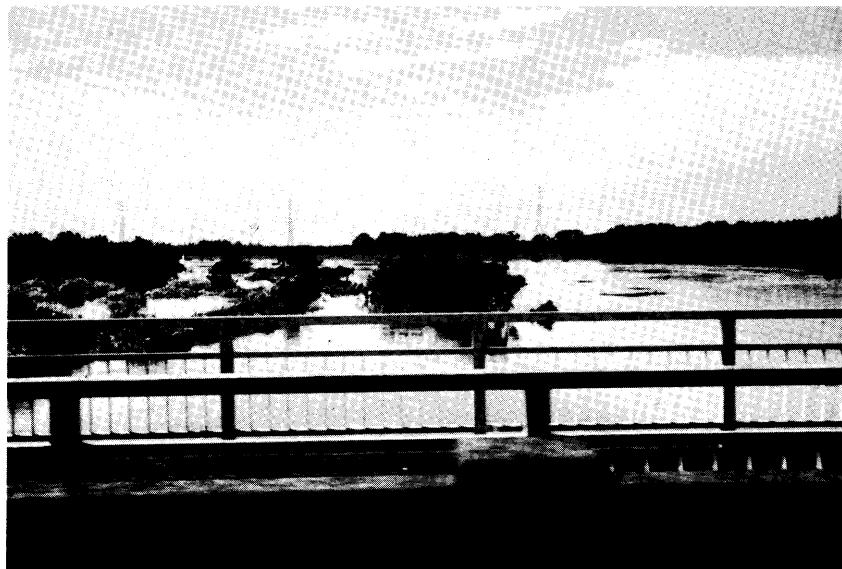
写真4.2 8月5日10時頃 祝橋より小貝川を見る

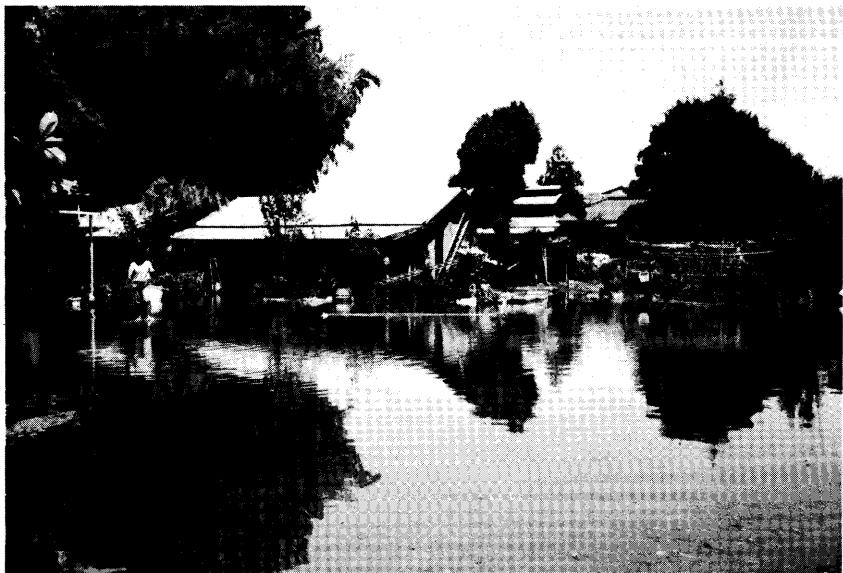
写真4.3 8月5日10時頃 下妻市砂沼

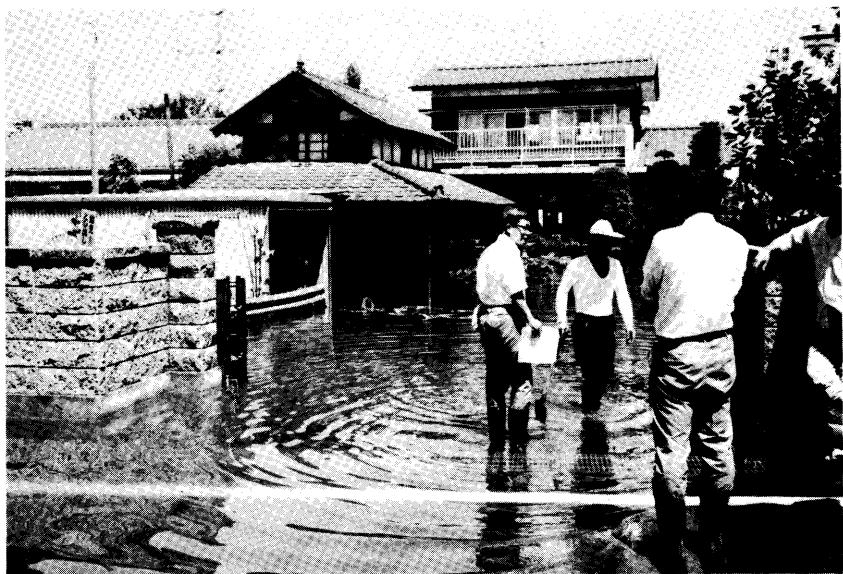
写真4.4 8月5日11時頃 関城町

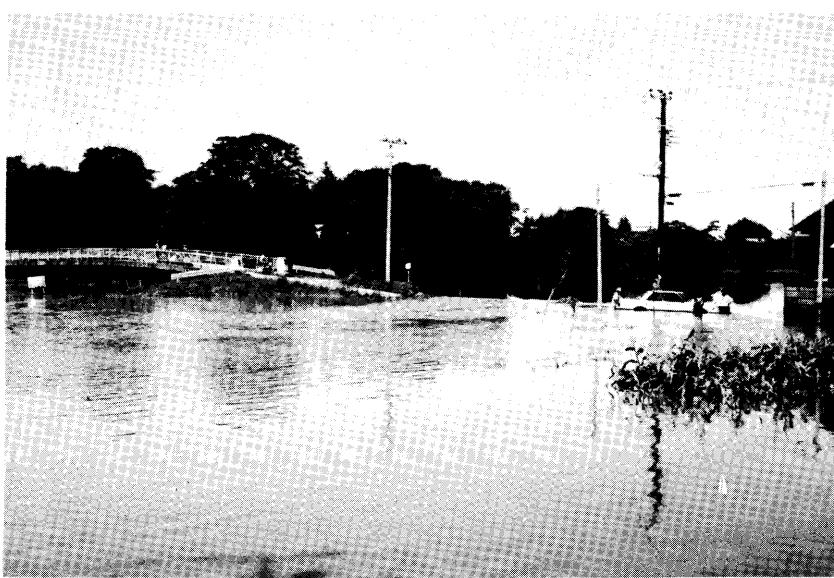
写真4.5 8月5日11時頃 下館市西方、大谷川（左岸より見る）

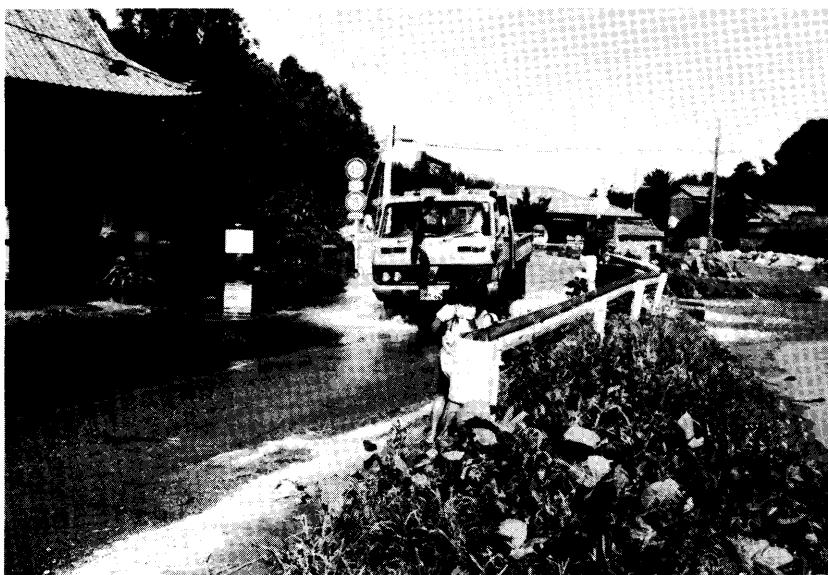
写真4.6 8月5日12時頃 二宮町、久下田、松原、長榮寺

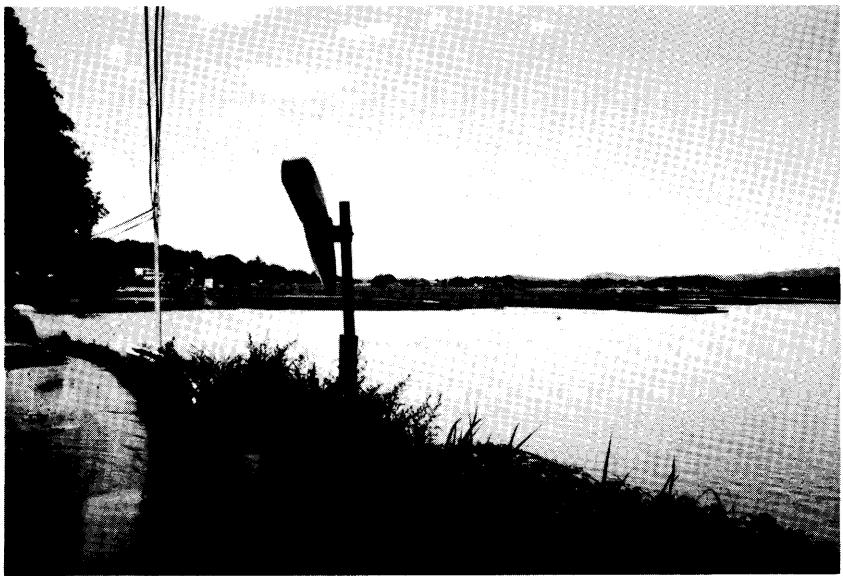
写真4.7 8月5日14時頃 二宮町、石島の段丘の下

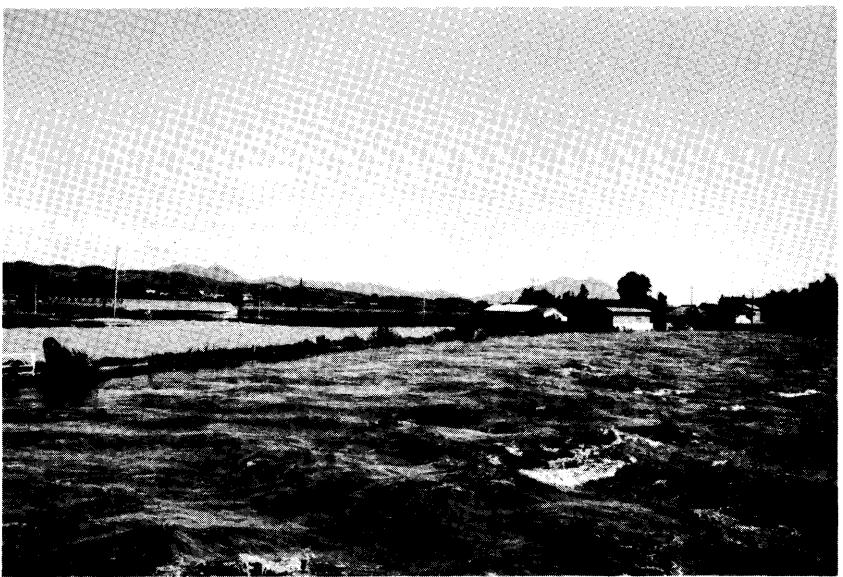
写真4.8 8月5日14時頃 二宮町、高畦、五行川

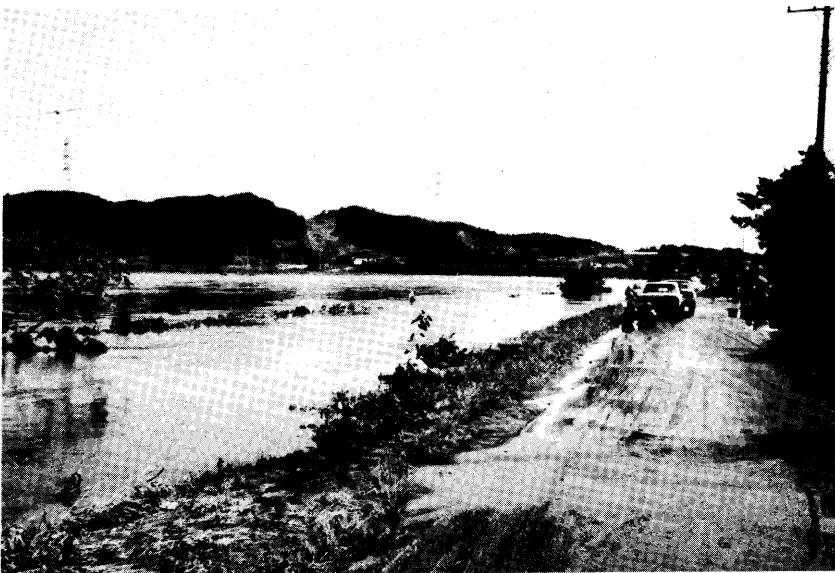
写真4.9 8月5日15時頃 二宮町、三谷の下流小貝川右岸より水戸部橋を望む

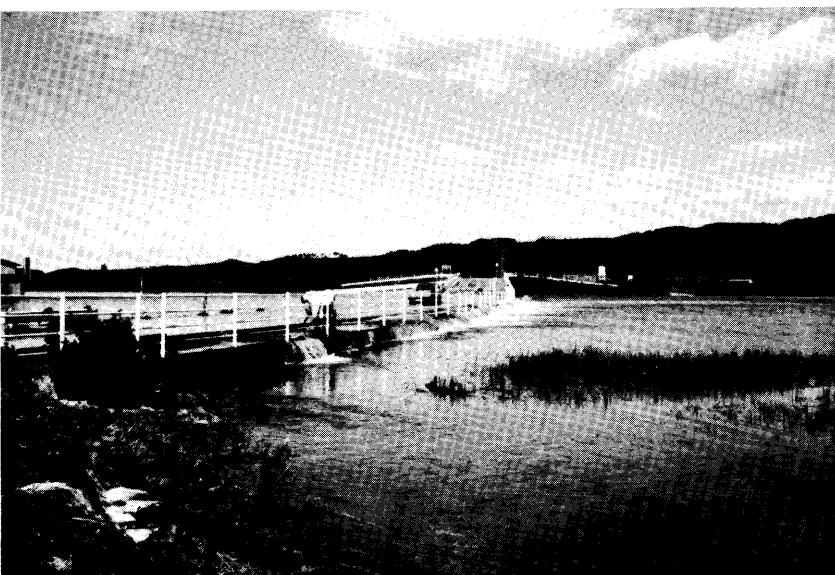
写真4.10 8月5日15時頃 真岡市、小貝川右岸より道祖土橋を望む

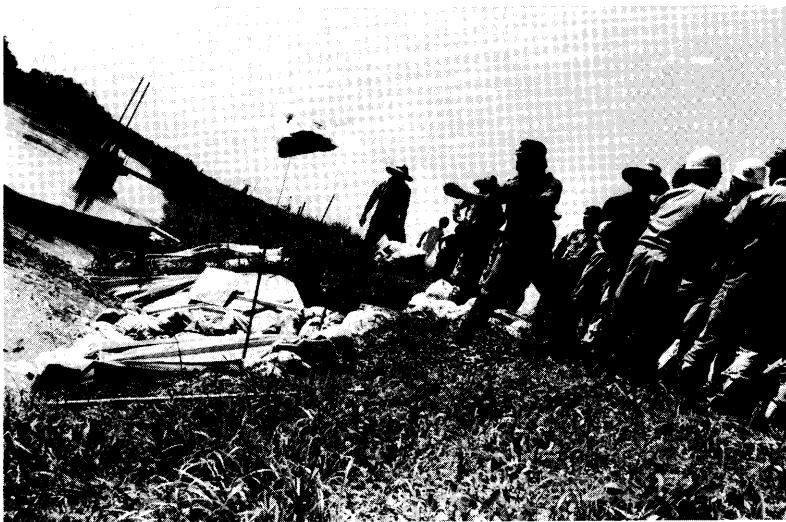
写真4.13 表法面への土のう積み

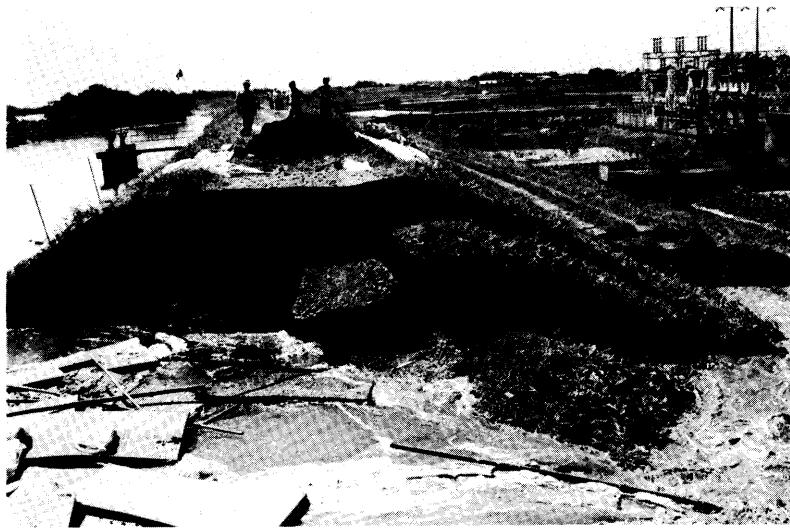
写真4.17 裏法面も崩壊

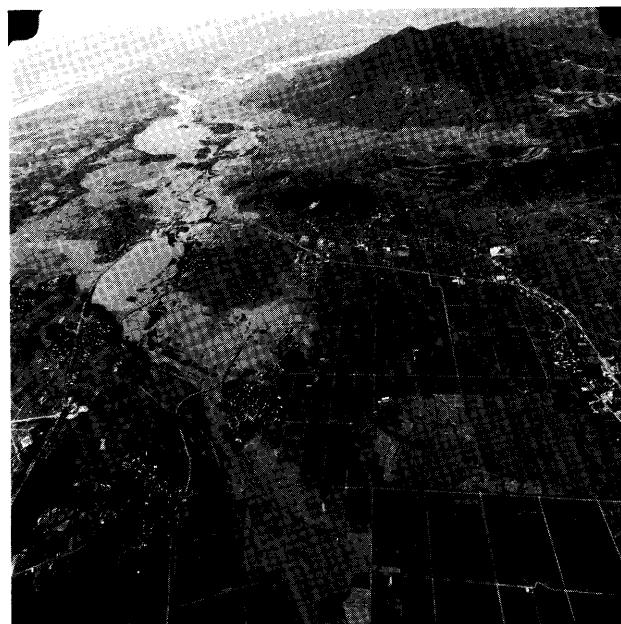
写真5.1 桜川、筑波町付近の洪溢（右上の双峰の山が筑波山）

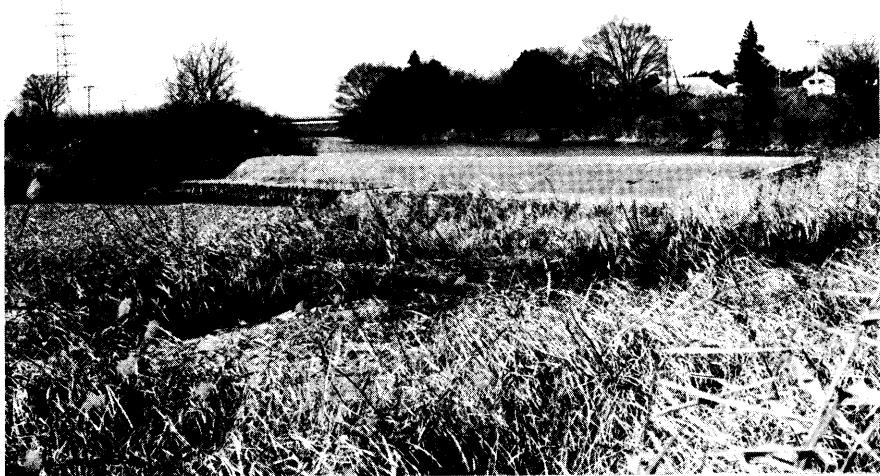
また、地形図からも分かるように、桜川には、多くの用水堰がある。空中写真でも、堰のある所では、白い波が立っているのを見ることができ、堰の高さが高いように思われる。写真5.3に君島地区にある堰の写真を示すが、奥にみえる川岸（＝堤防）の高さと比べると堰の高さが高いのがわかる。取水のためには高い方がいいが、高い堰は洪水時には、流れを阻害するように働いたであろうことが想像出来る。

写真5.3 堤（君島）

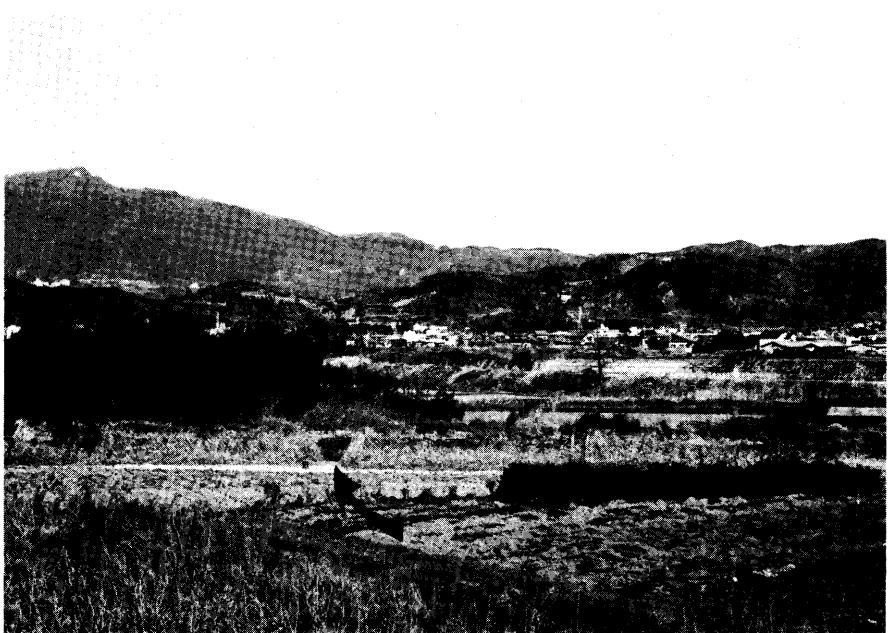
堤防を横ぎる道路・橋の高さが堤防より低いため堤防をそこだけ掘り下げるような形となっている所がある。写真5.4に真壁町の例を示すが、堤防高より2m近く下っている。図5.5に菱形で示してあるように、真壁町付近には、こういう場所が数箇所あり、警戒水位を越える4日23時頃に、まだ堤防高には余裕があるにもかかわらずそこから逆流が始まっている。

写真5.4 堤防を横切る道路
