主要災害調査 第 27 号

1986年8月5日台風10号の豪雨による  
関東・東北地方の水害調査報告

科 学 技 術 庁

国立防災科学技術センター

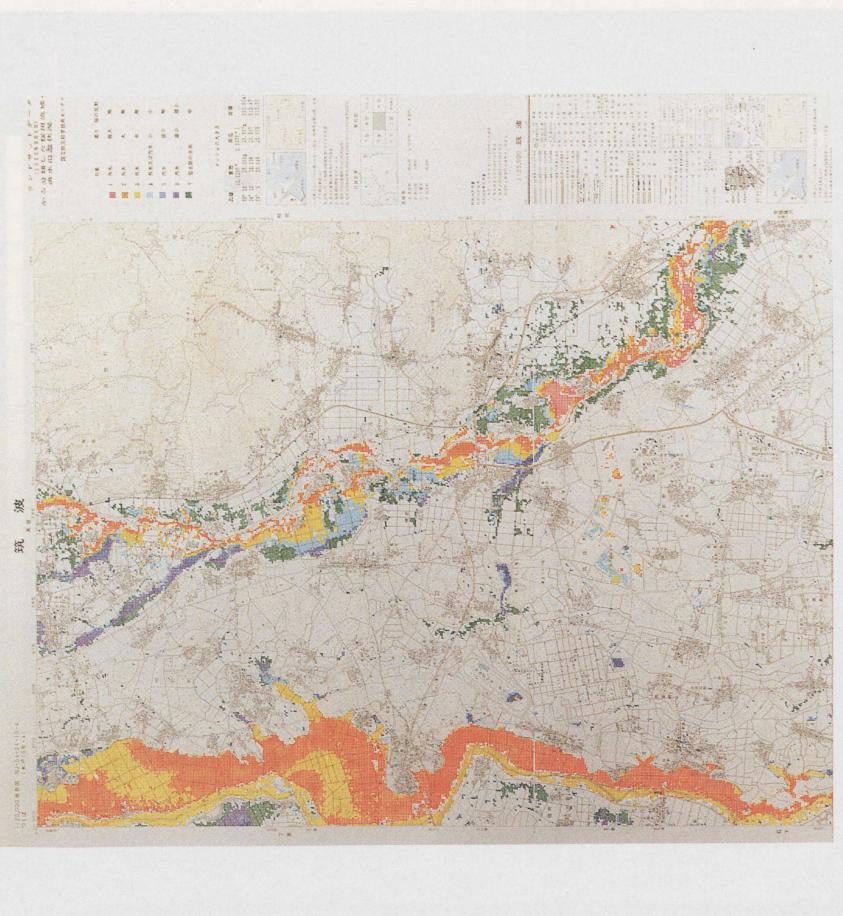
最尤法による洪水氾濫状況の分類結果をマッピングした2万5千分の1地形図「筑波」と、同「上郷」の北半分を接続した図を、「洪水氾濫状況図」として写真11.3に示す。

氾濫状況図（写真11.3）と対照すると、二期間の各分類項目の地域的分布に概略の対応関係が見られる。具体的には、主として外水による冠水田が段階(2)に、外水または内水による浸水田が段階(3)に、浸水跡の水田が段階(4)に、洪水の影響を受けていない正常な水田が段階(5)に概略対応している。ここに、段階(1)の水田は小貝川左岸に集中して分布しているものである。

写真11.3 洪水氾濫状況図

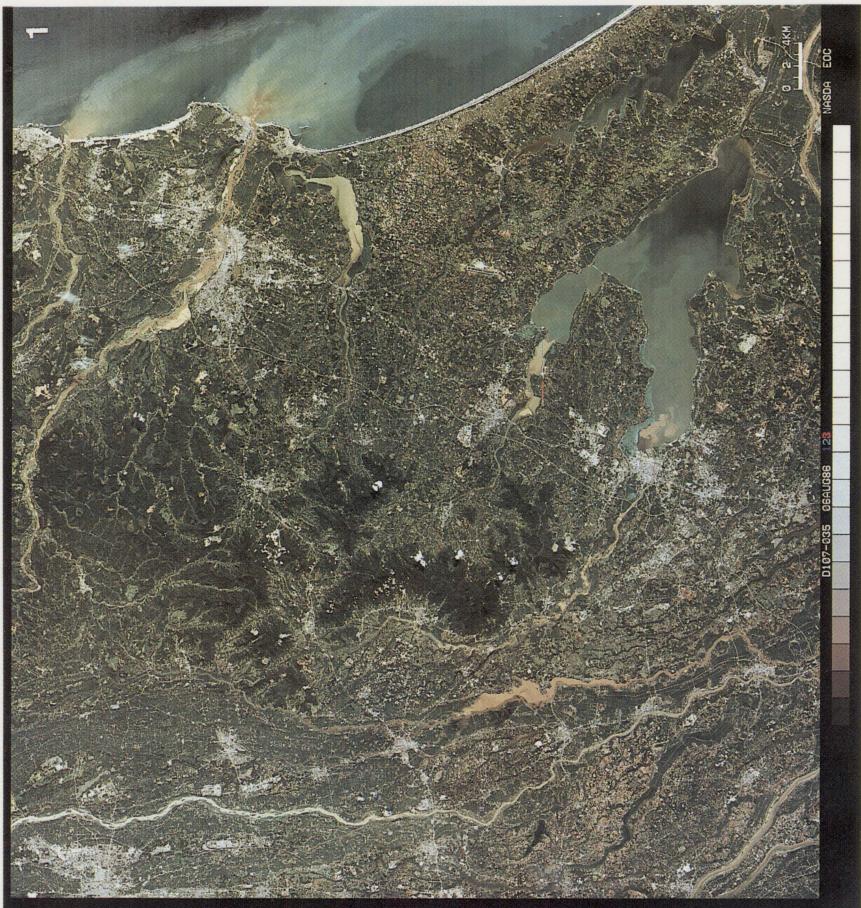
8月6日午前9時37分に受信されたTMデータは、台風一過の快晴に恵まれ、洪水氾濫が未だ継続していた茨城県下の水害状況を、非常に明瞭な画像として示した（写真12.1）。

写真12.1 1986年8月6日台風10号による茨城県下の洪水氾濫状況（ランドサットTM画像バンド1，2，3）

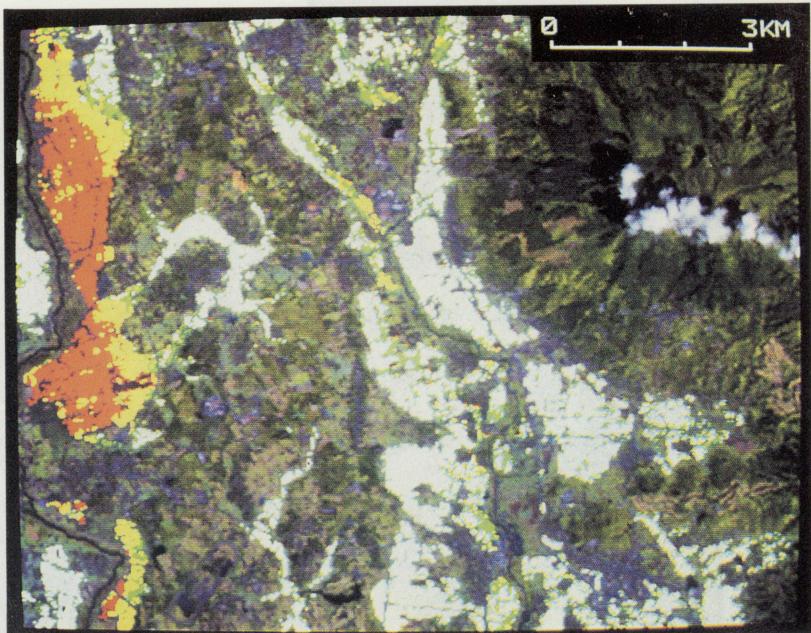
これらの水稻マスクを用い、被害率90%以上を赤、60%以上90%未満を黄、30%以上60%未満を淡緑、30%未満を白として、水稻被害分布を表現し、3. 5. 7バンドのフォールスカラー画像上にオーバーレイしたものを、写真12.2.3、及び写真12.3.3に示す。

写真12.2.3 同上地域の水稻被害の検出

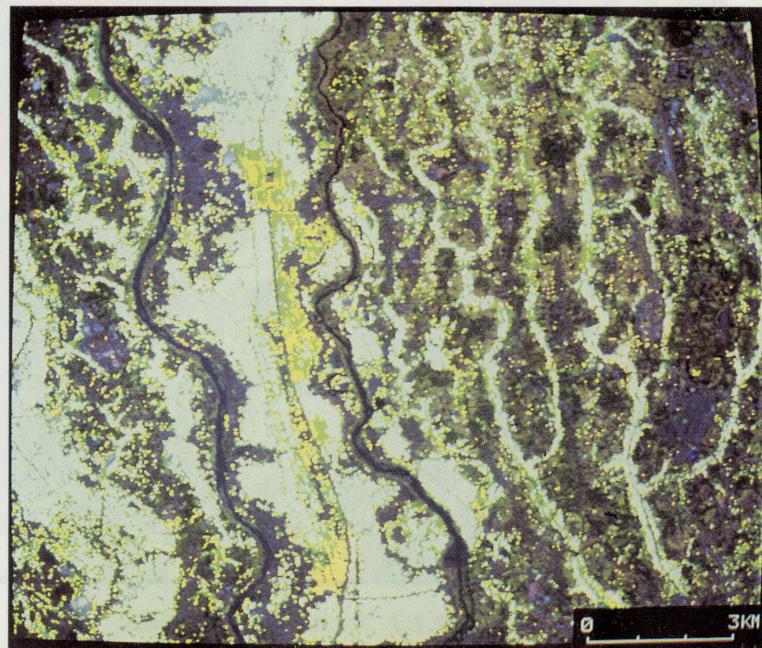
写真12.3.3 同上地域の水稻被害の検出

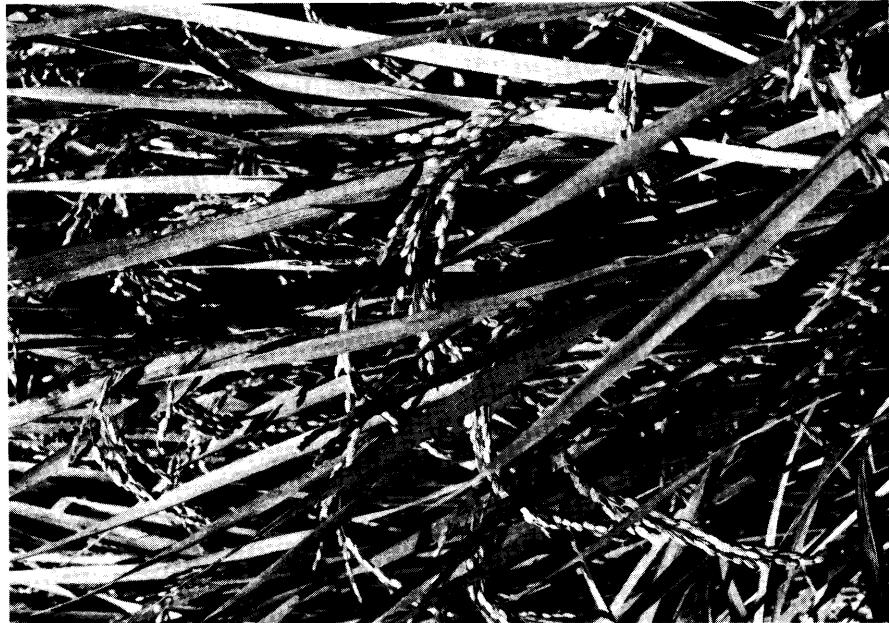
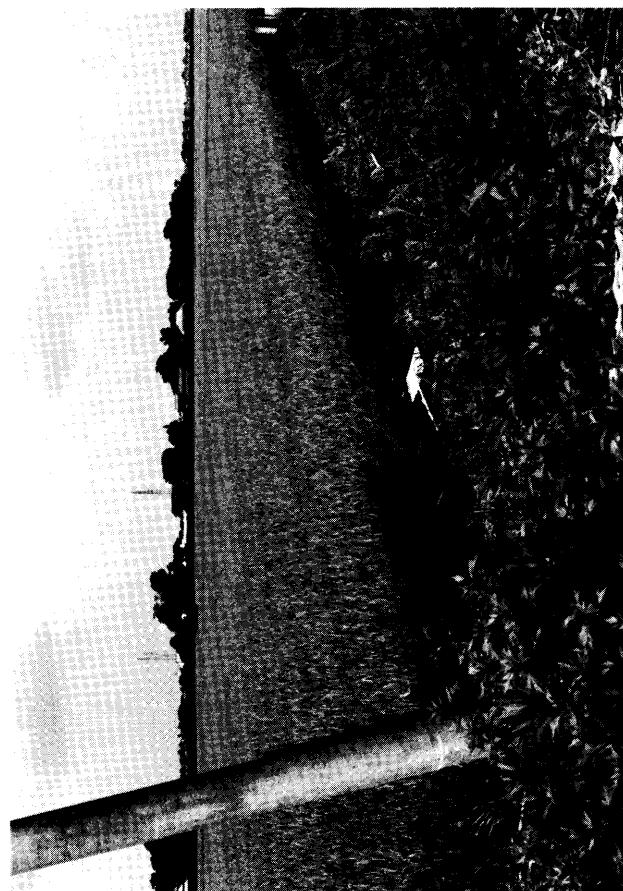
写真12.4.1 水海道市上蛇町三坂新田、道路北側水稻被害状況。

写真12.4.2 下妻市高道組本田東，本田上宿水稻被害状況

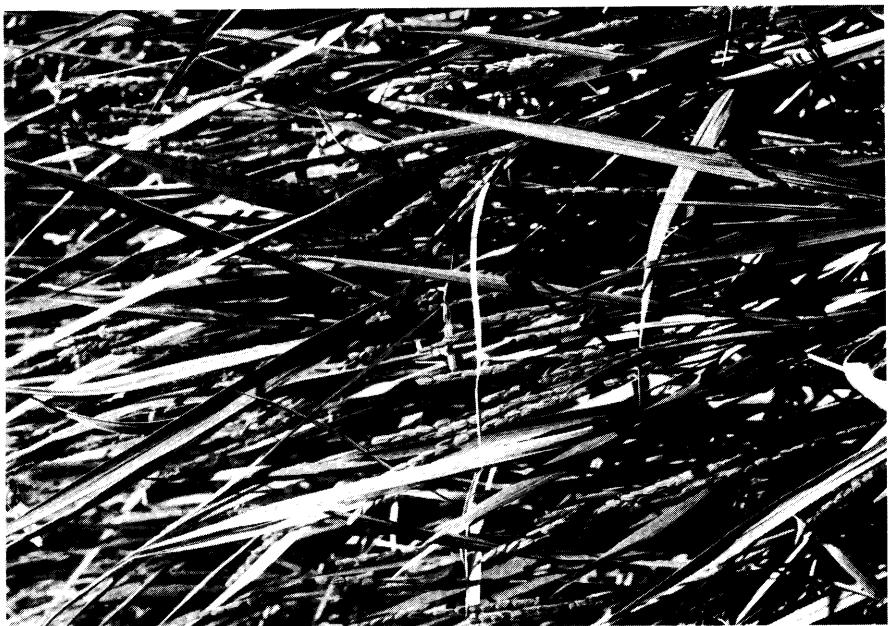
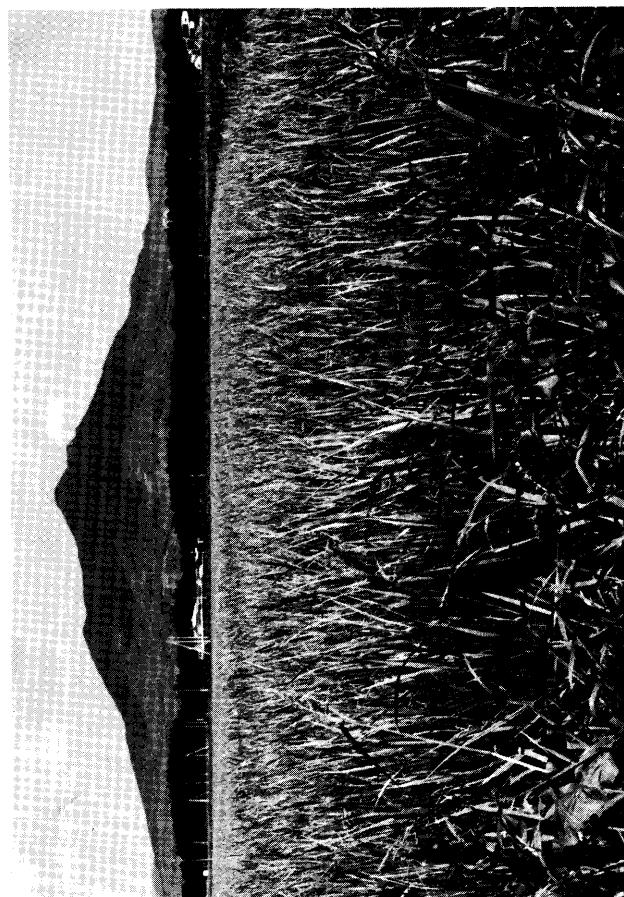
写真12.4.3 明野町中上野、水稻被害状況
