主要災害調査 第 29 号

千葉県東方沖地震災害調査報告

科学技術庁

国立防災科学技術センター

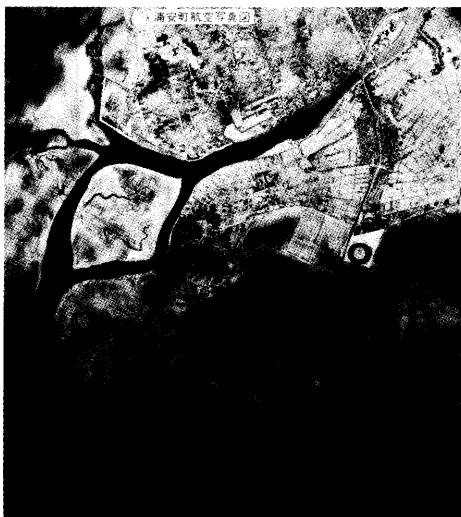
写真5.3 浦安地区航空写真
(昭和23年撮影、浦安市史より)

今回の地震で液状化が発生した地点は、旧市街地に隣接する埋立地で昭和46年に埋立が完了した所である。埋立以前は、境川の河口の船着場と潮干狩などができる海浜公園があった所である。写真5.3は昭和23年に撮影した航空写真であり丸印で示した地点が液状化した地点である。写真5.4、写真5.5はそれぞれ昭和48年、昭和56年に撮影した航空写真であり、埋立地が拡大し、市域の拡張していく状況を示している。

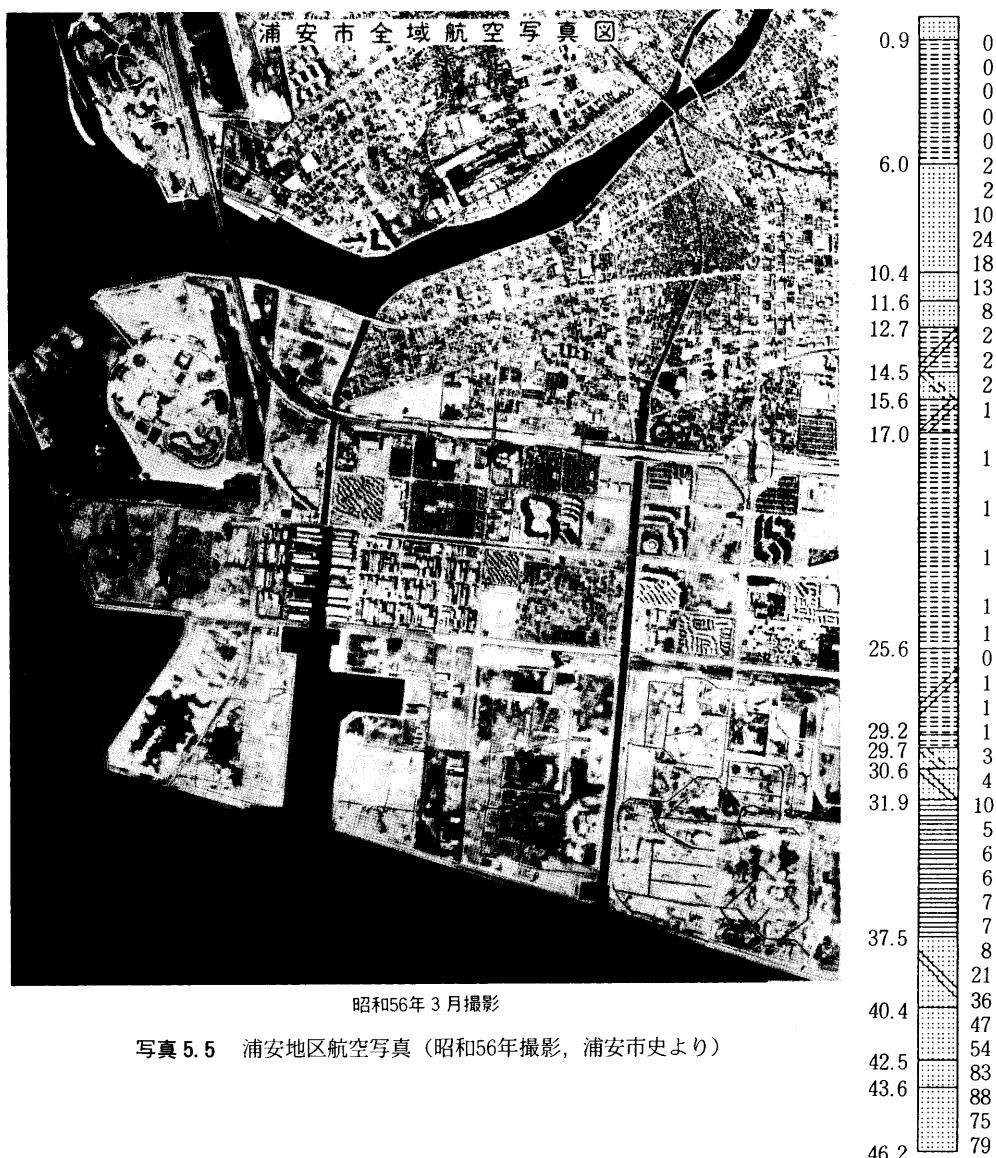
図5.1 液状化発生地域の
ボーリング柱状図

美浜三丁目の液状化発生地域のボーリング柱状図(図5.1)から判断すると、この地域の土質は、地表から深度6mまでがN値がほとんど0の埋土、深度6mから深度13mまでがN

値20程度のやや固い沖積砂層、深度13mから30mまでが沖積粘性土、30mから41mまでがN値5程度の洪積粘性土及び41m以深がN値50以上の洪積砂層である。すなわち軟弱層の厚さが約40mということになる。

埋土はシルト質細砂、沖積砂層は細砂、沖積粘性土はシルト、洪積粘性土は粘土及び洪積砂層は細砂が主な土質である。地下水位は2m程度である。

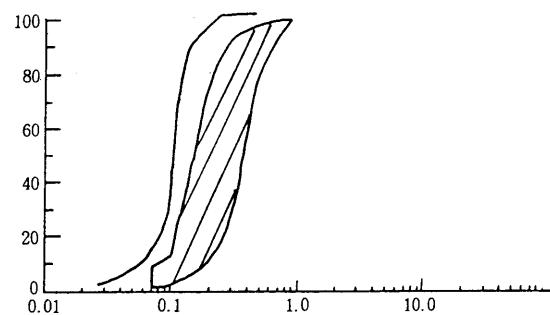
図5.2 噴砂の粒度分布

海老一丁目の畑の噴砂を採取して求めた噴砂の粒度分布図を図5.2に示す。図の斜線内は昭和58年日本海中部地震で発生した秋田市及び能代市での噴砂の粒度分布の範囲を示す。今回の噴砂は日本海中部地震の時と比較して、より細粒の土質（シルト質細砂）が卓越していることがわかる。

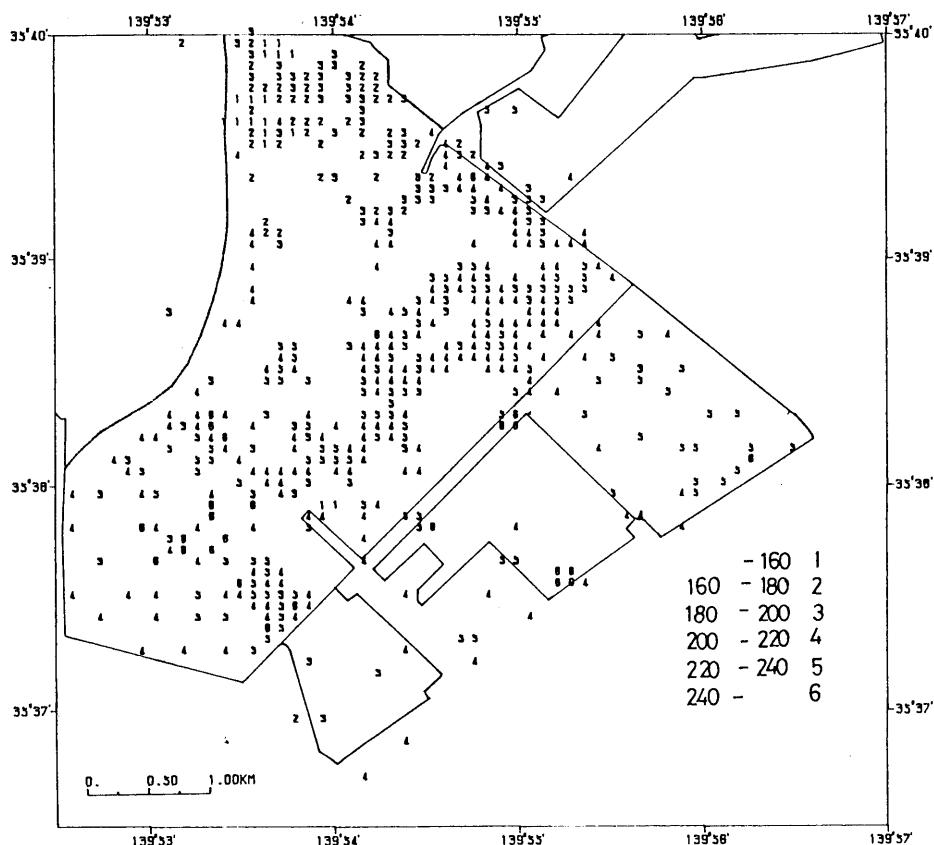
図5.3 浦安地区の最大加速度予測図

千葉県東方沖地震のマグニチュード6.7と震源距離79.3kmを用いて、浦安地域の最大加速度を100mメッシュ単位ごとに予測し、その分布図（図5.3）を作成した。

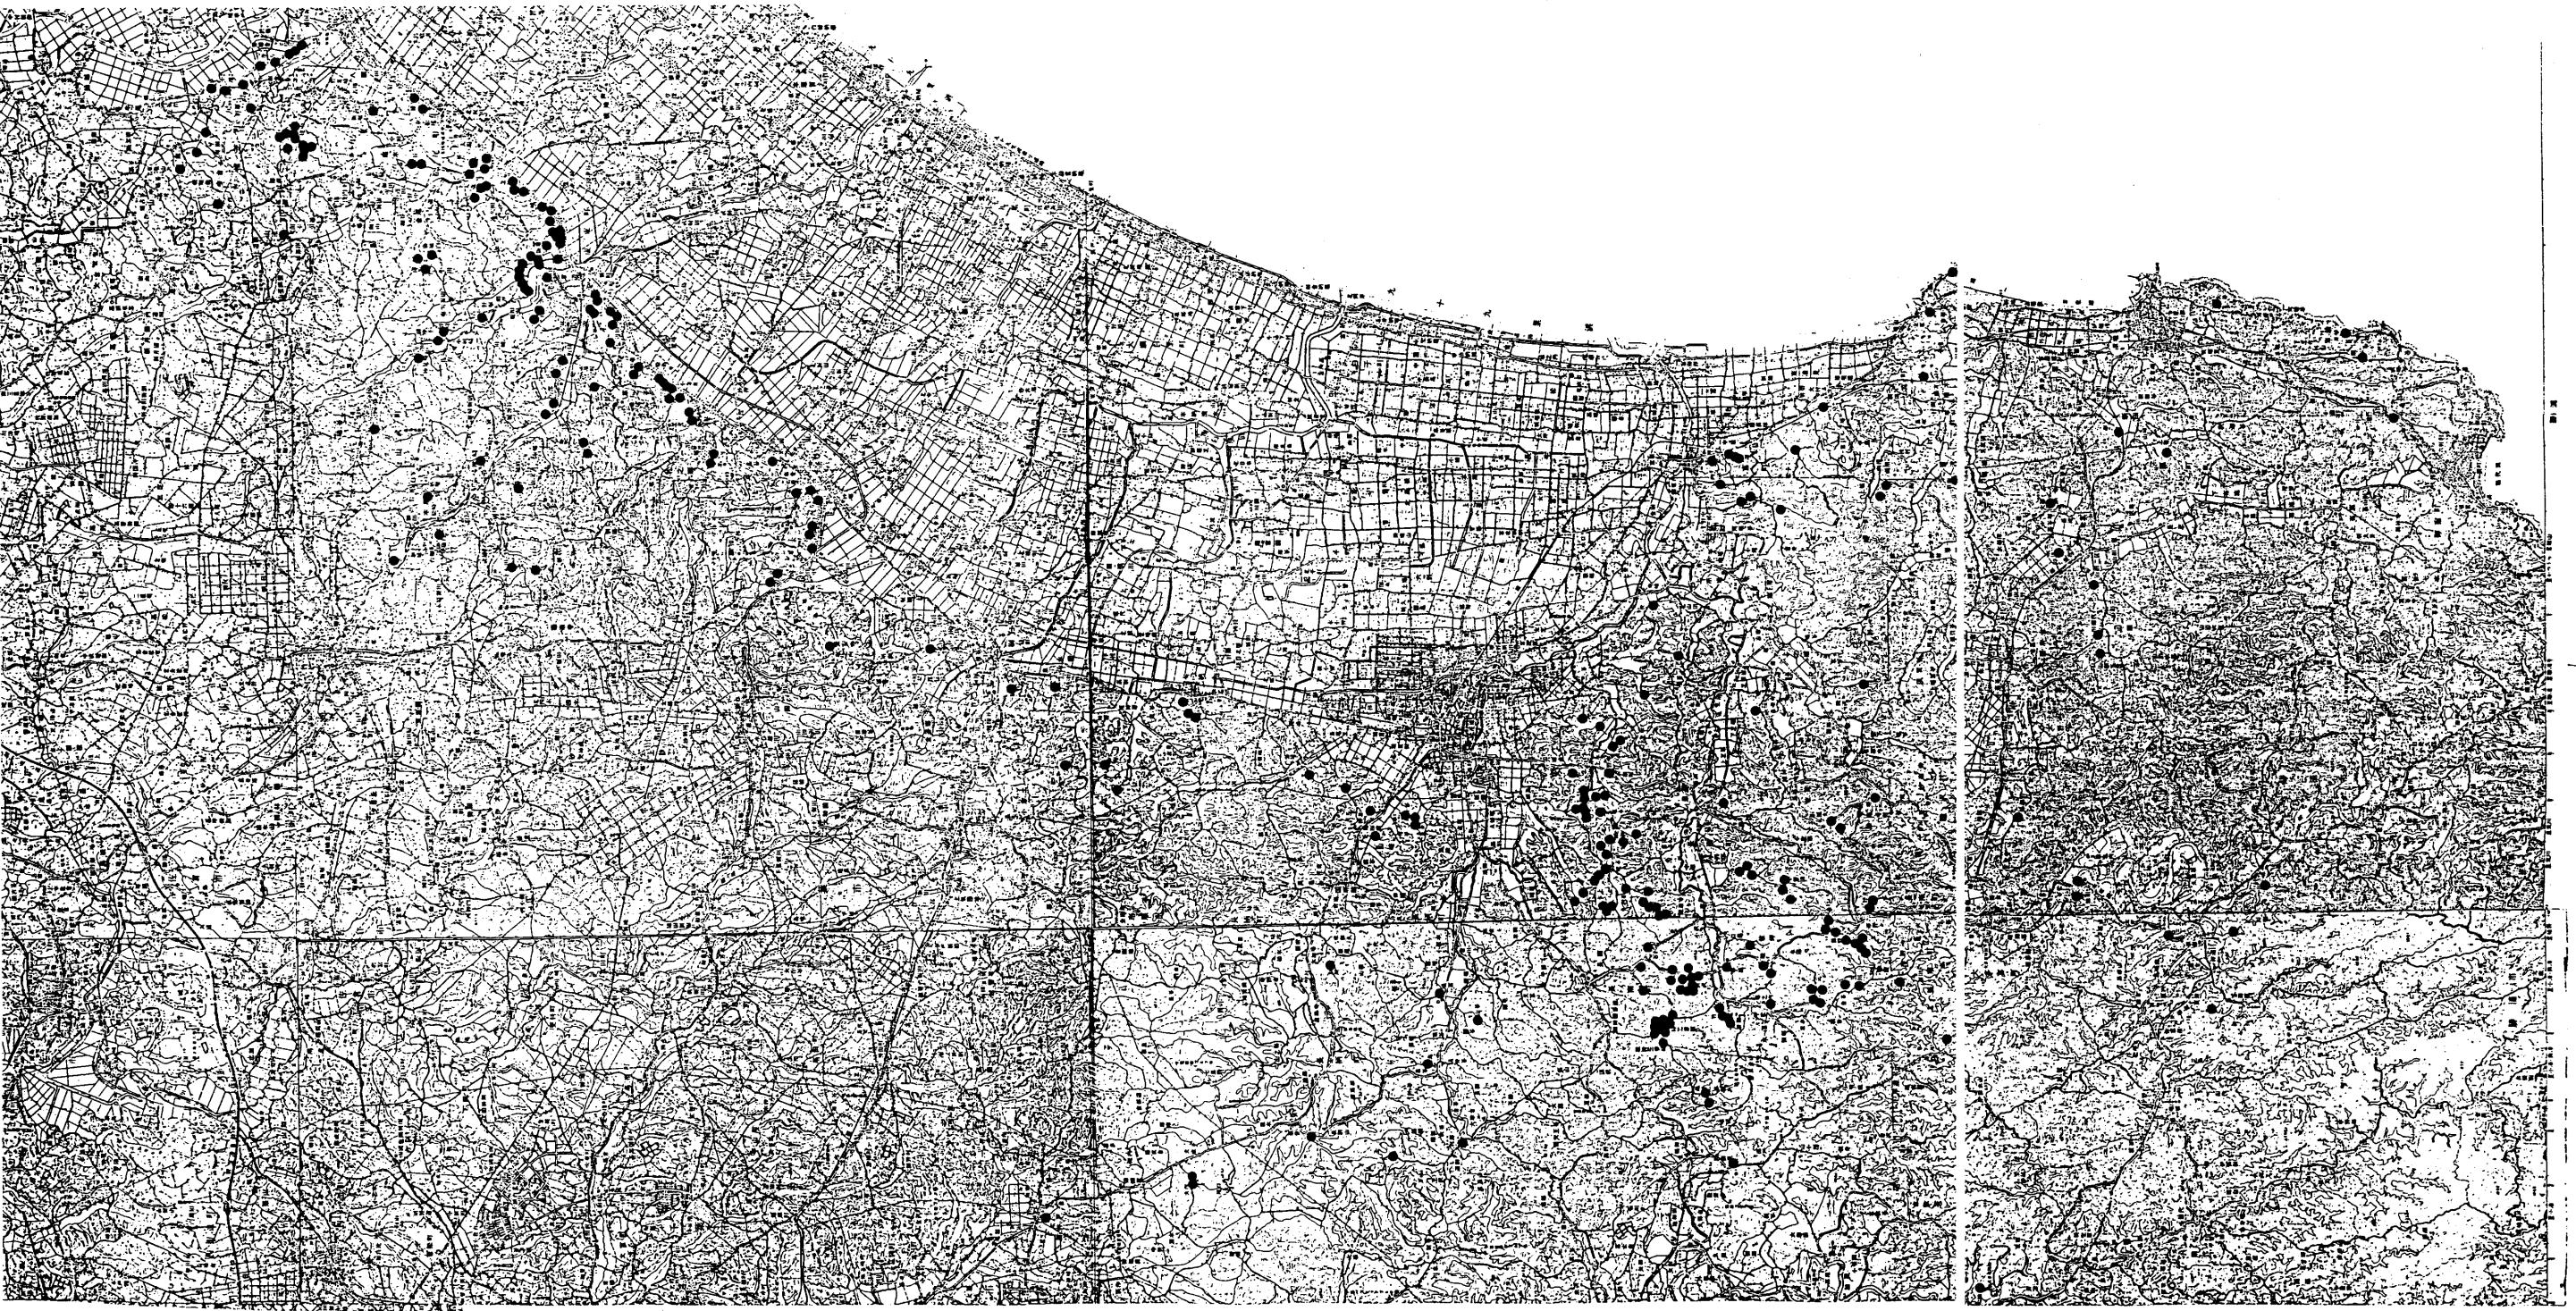
図 6.3 崩壊分布図 (崩壊数5カ所以上の市町村のデータによる)
一部・亜裂発生個所を含むものがある

これらの表と図には、ほぼ二つの集中域が示されている。一つは、九十九里低地と下総台地との境界部で成東町、松尾町、横芝町、山武町を中心とするもの（以後これを北部集中域と呼ぶ）、残りの一つは震源に近い上総丘陵北東部の長南町、茂原市を中心とするもの（以後これを南部集中域と呼ぶ）である。

これら二つの集中域では、その集中の仕方が異なる。即ち、北部集中域では九十九里低地と下総台地の境界部の海蝕崖に沿って、線状に崩壊が並ぶが、南部集中域では長南町を中心にして、一見、不規則に集中しているように見える。

北部集中域の中心をなす成東町の崩壊の分布は、図6.3に示すごとく、海蝕崖だけではなく河川によって開析された下総台地末端の河蝕崖にも認められる。しかも、その崩壊の数は海蝕崖のものとほぼ同数で大きな比重を占めている。

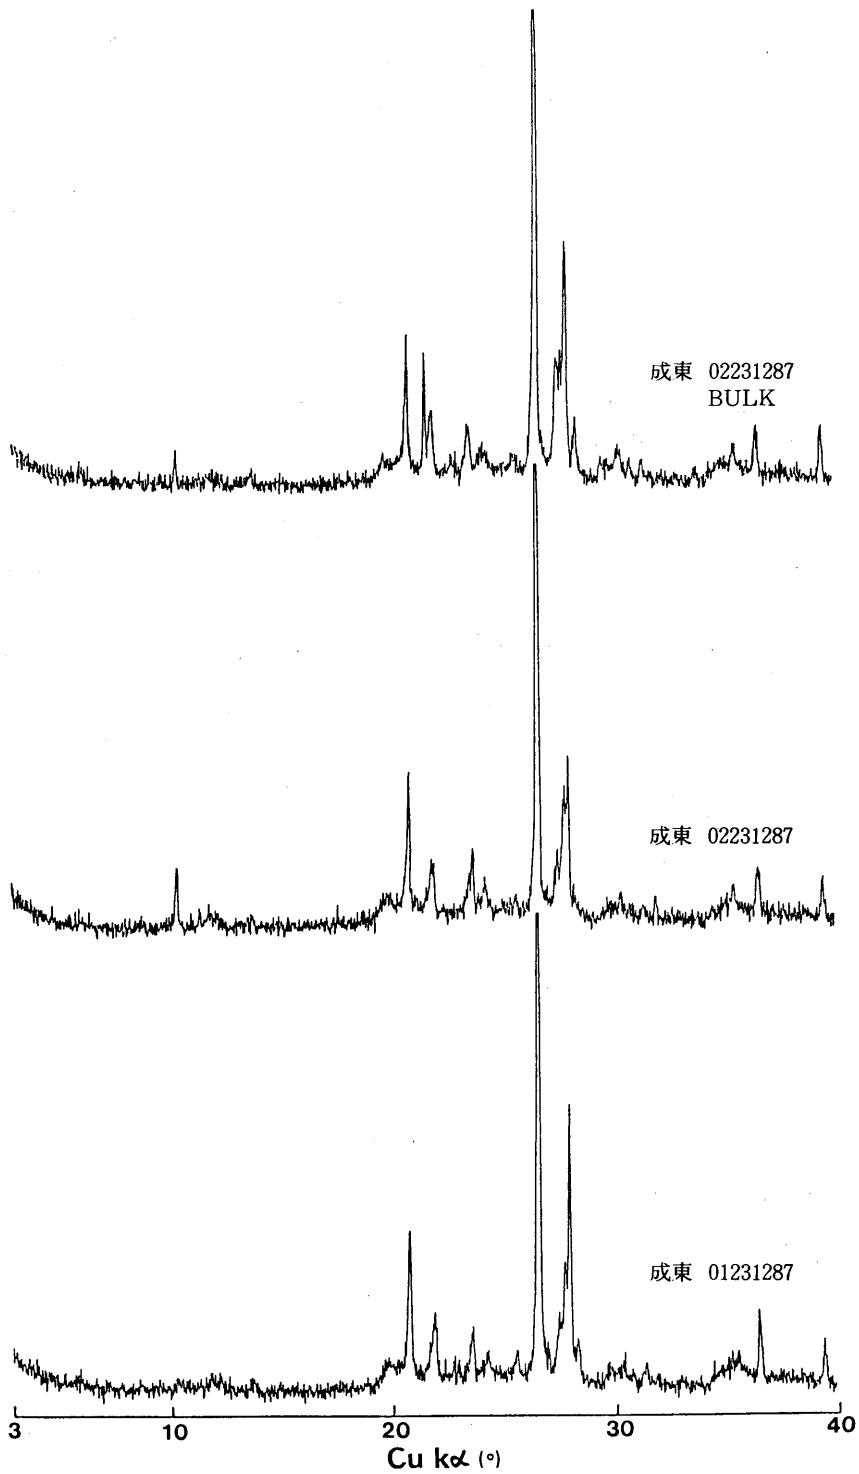
図 6.7.1 X 線回析分析（成東町 津辺）全岩分析

斜面風化層の形成過程を知るために、X線回折分析を行った（図6.7）。基岩部、風化層下部、および上部とも石英、長石よりなり、主成分鉱物には差は認められない。しかし、副成分鉱物には差があり、風化層上、下部の試料には、 $d = 8.43 \text{ \AA}$ の角閃石のピークが認められる。このためこの斜面風化層は、厳密な意味では、原地性の堆積物とは言えない。しかし、Sampling地点が崩壊の下部であったことと考えあわせると、斜面上部から物質が供給され斜面風化層が形成された可能性が高い。

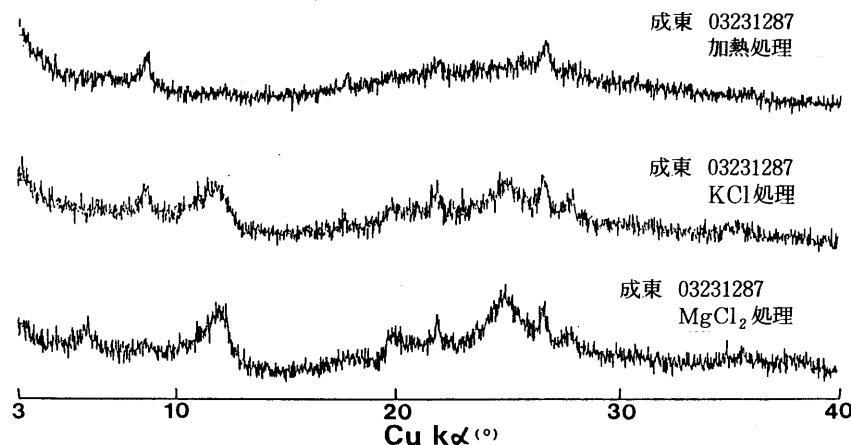
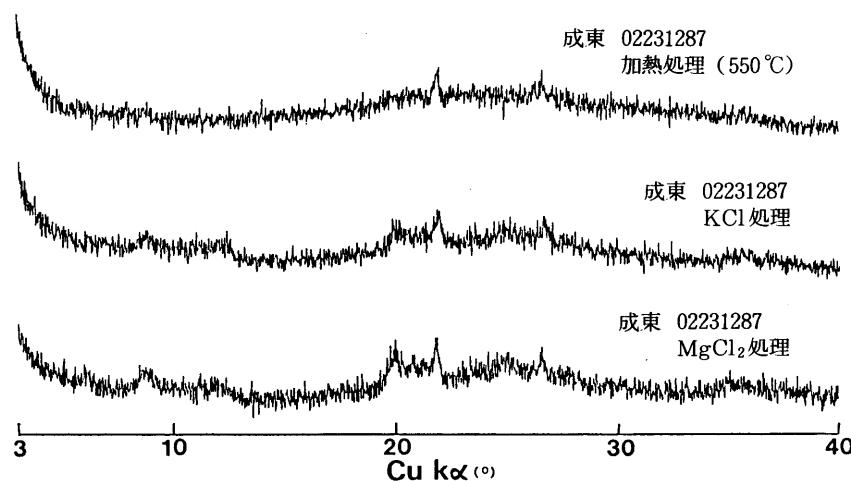
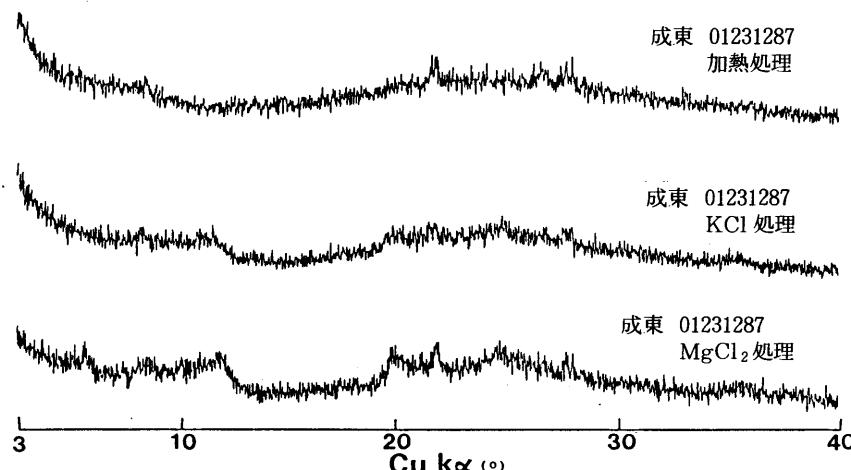
図 6.7.2 X 線回析分析（成東町 津辺）粘土分析

粘土鉱物は、風化層上部でカオリナイトのピークが強くなるが、基岩部でもすでにこのピークが認められることから、量比の問題はあるが材質的な変化は認められない（図6.7.2）。

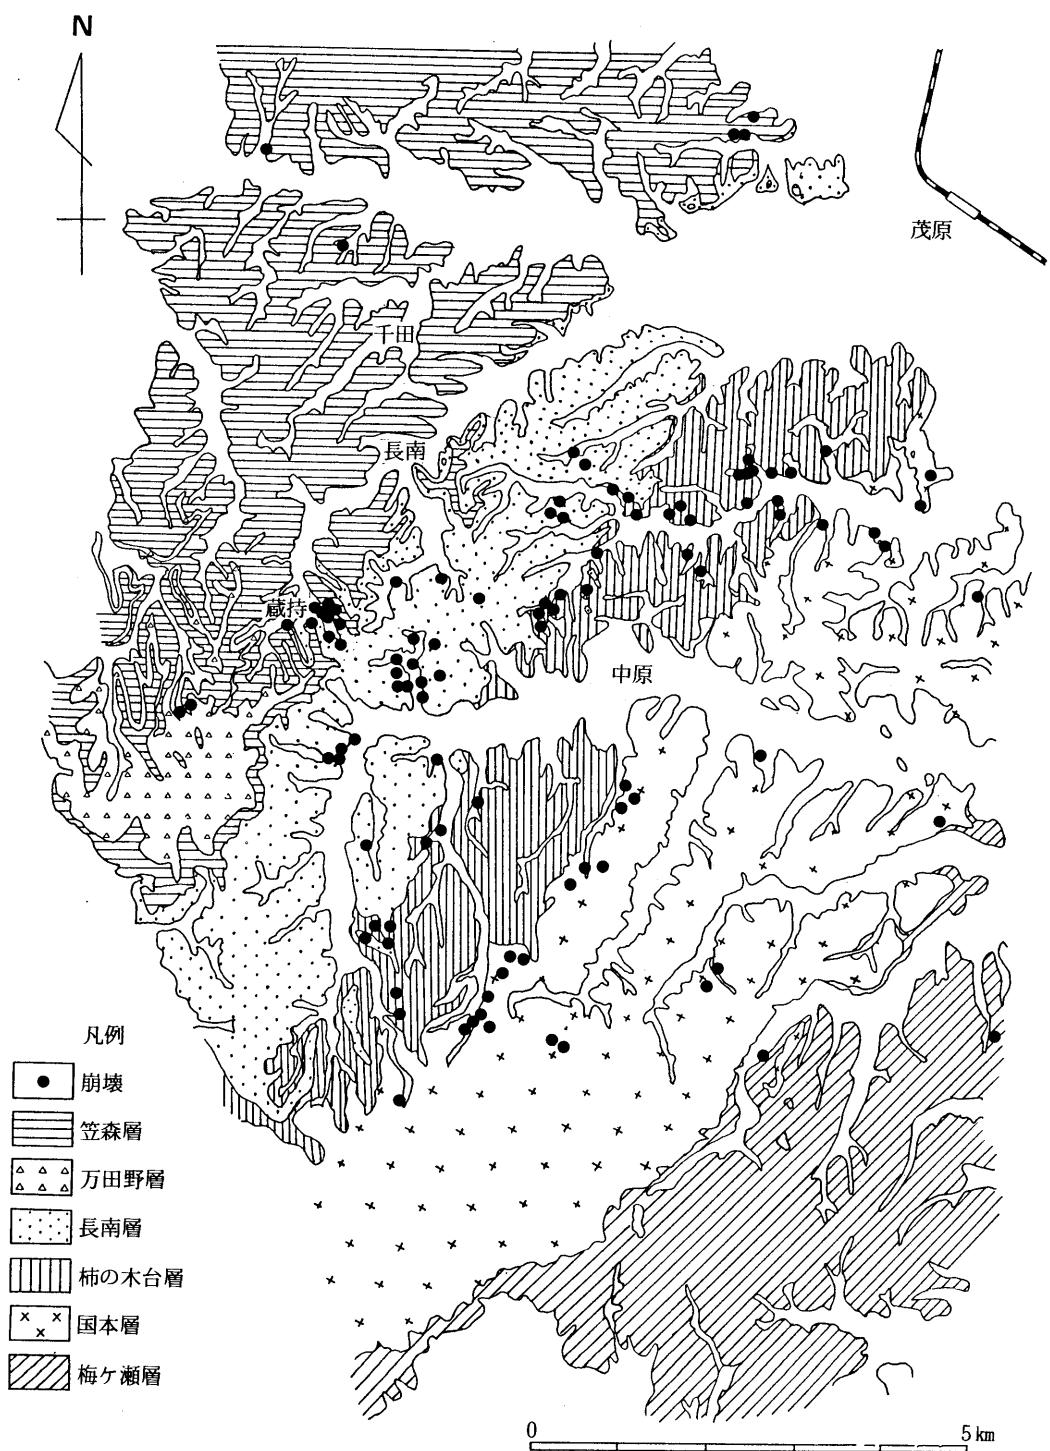
図 6.8 長南町の崩壊と地質 (原図 石和田他, 1971)

南部集中域の中心に位置する長南町周辺の崩壊は、現地調査によれば斜面風化層の滑落ではなく、基岩そのものが崩落しているものが多い。これは北部集中域とは明らかに異なる。またその分布は一見したところ、なんの規則性もないよう見える。しかしながら、地質図の上に崩壊地を落としてみると、おおよそ4つの集中域が認められる（図6.8）。1番目は国木層の上位層準、2番目は柿の木台層の最上位層準、3番目は長南層の中位層準、最後は

長南層の最上位層準の「蔵持」付近である。しかし、崩壊が集中する長南層の上位に位置する笠森層では、崩壊が少ない。このような崩壊の分布は1つの地層名がついている一連の地層であっても、地震の震動によって崩壊しやすい層準と、崩壊しにくい層準があることを示している。特に今回は砂岩で崩壊が少く、シルト岩で崩壊が多発している。しかもシルト岩の中でも崩壊しやすいものとそうでないものがある。この違いを調べるために、崩壊しやすい層準として「蔵持」付近に露出するシルト岩と、崩壊しにくい例として笠森層が分布する「千田」のシルト岩の、X線回折分析を行った。

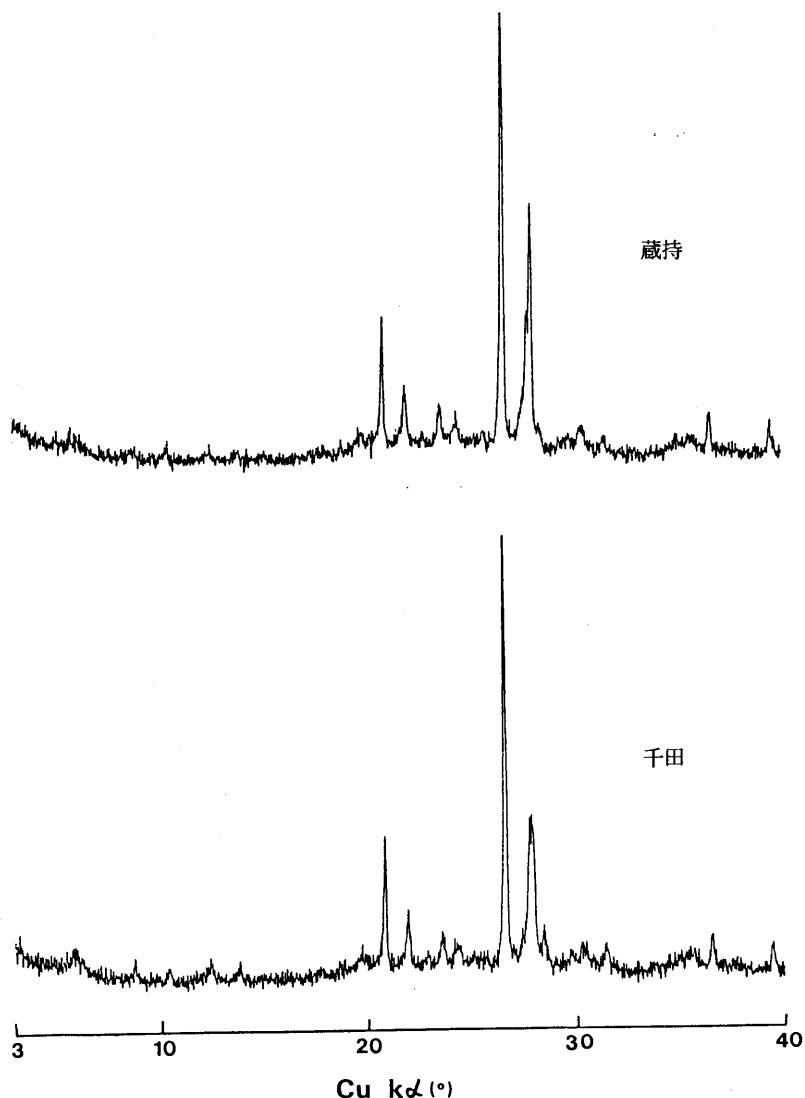
図6.9.1 X線回析分析（長南町）全岩分析

図6.9にX線回析の結果を示す。これによれば組成的にはほとんど差は認められない。

両者とも、全岩分析では、石英と、長石が、粘土分析では、スメクタイトが認められる。だが明らかに硬さに差があり、指でつぶしても「蔵持」の方は簡単に個々の砂粒に分かれ、全体としてシルトになるが、「千田」の方は固まりが残り、個々の砂粒にはなかなか分かれない。

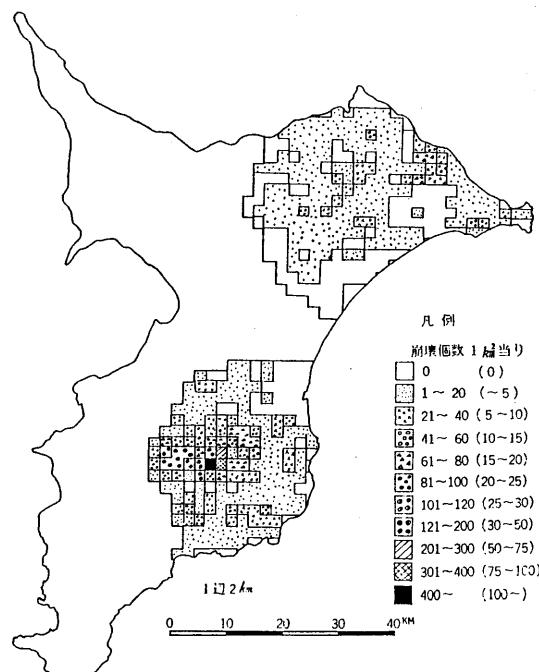
図 6.11 昭和46年9月の災害による崩壊分布図（千葉県 1972）

崩壊の発生は、7日深夜から8日早朝にかけて相次いでおこっており、これらは台風25号による雨が最も強くなった時刻に相前後していた。図6.11に空中写真からひろいだしたこの災害の崩壊の分布図を示す(千葉県、1972)。

この分布図にも、2つの崩壊の集中域が認められる。しかもその集中域は、今回の千葉県東方沖地震によって発生した崩壊の集中域とほぼ重なっている。昭和46年の崩壊は豪雨によるものであり、また今回の崩壊は地震によるものであるにもかかわらずその集中域が重なっているということは、これらの崩壊の発生が誘因に支配される割合よりは、素因に支配され
