# 1988年集中豪雨災害調査報告 —島根・広島地区—

科学技術庁

国立防災科学技術センター

# 1988年集中豪雨災害調査報告—島根・広島地区—

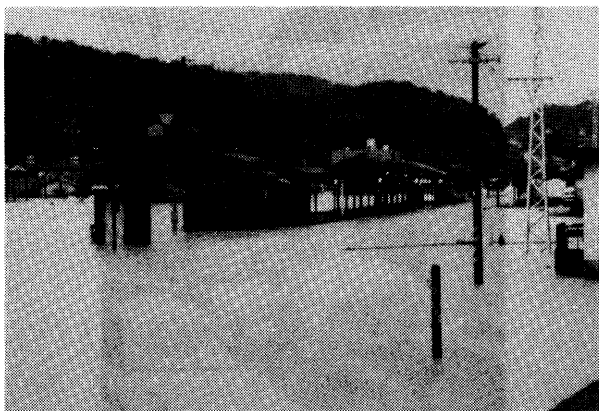
ある。当時、浜田川は氾濫しなかったけれども河川水位の上昇（写真3.1）にともない、背水等が堤内地に湛水し、市街地で床上・床下などの浸水被害が発生した（写真3.2，3.3）。各地の浸水深は昭和58年7月の時より所によって30cm程度低いが、それでも港町で70cm，殿町で50cm，朝日町で50cm，相生町の今井迫川付近では1.5－2mも浸水している。最も浸水被害の大きかったのは川幅3－5m，深さ1.5－2m程度の今井迫川（写真3.4，3.5，3.6，3.7），杉戸川等の小河川であり、普段はほとんど水の無い水路を40－80cmもオーバーして濁流が脇の道路と水路とを流れた。当時の状況を相生町でインタビューした山陰中央新報は次のように報じている（昭和63年7月17日）。「---濁流が押し寄せ、一家は天井を突き破って命からがら屋根伝いに隣家へ避難した。---」

写真 3.3 浜田川支川浅井川の氾濫によるＪＲ浜田駅付近の浸水状況（浅井町），浜田市提供

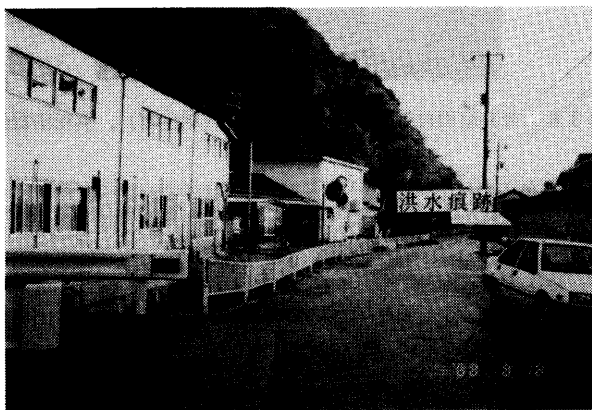
写真 3.4 普段は水の無い今井迫川が道路の上 80 cm も氾濫し，濁流は住家を襲った（相生町）。  
1988. 8. 18 撮影

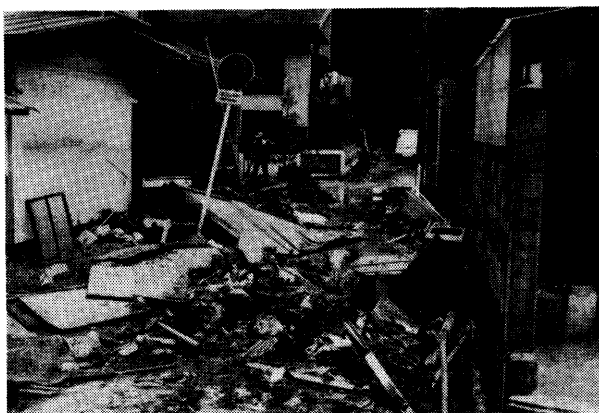
写真 3.5 今井迫川付近の住家の被害状況（相生町），浜田市提供

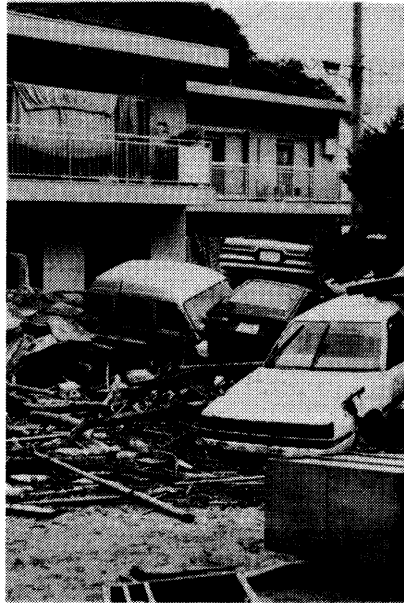
写真 3.6 今井迫川付近の住家の被害状況（相生町），浜田市提供

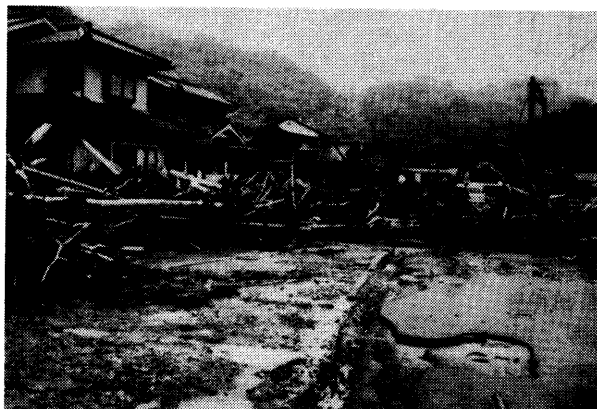
写真 3.7 流木が押し寄せた今井迫川付近の住家（相生町），浜田市提供

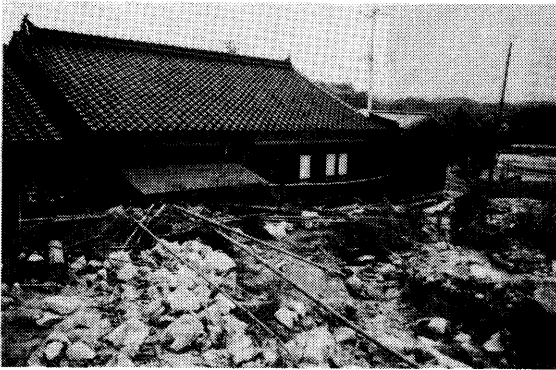
写真 4.4 花田川の土石流（浜田市佐野町）（浜田市提供）

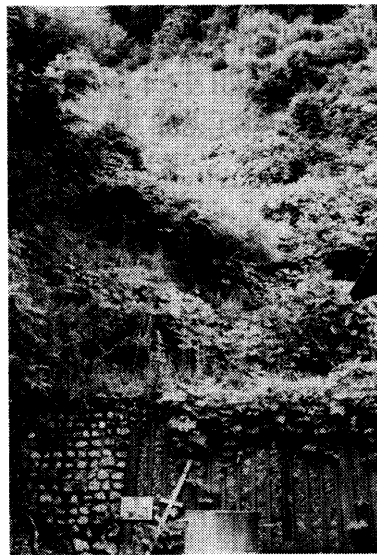
また 58 年災害で災害がひどかった須津や倉掛も見て回ったが、須津では対策工事が徹底してなされたせいか今回は崩壊は発生しなかった（写真 4.17, 4.18）。ただし、倉掛では、58 年災害の時、崩壊した場所が再び崩壊していた（写真 4.19）。ここでは植生工などの簡単な対策工事が行われていたためであろう。また長柄町では 58 年災害で崩壊が発生した場所のすぐ近くが崩壊していた。この崩土は下の道を横断し、川岸にあった人家を破壊したが住民は避難していて無事であった。またこの地域は浸食小起伏面の発達はよくないが赤色土の露頭は随所で見かけた。その 1 つを採集し分析したが、粘土鉱物はメタハロイサイトであった。

写真 4.18 58年災害時の対策工事

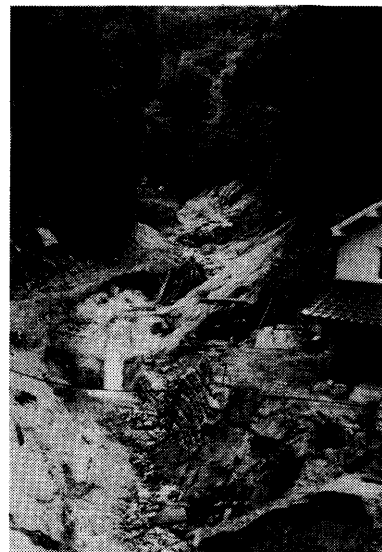
写真 4.24 加計町江河内地区の土石流の発生した沢の出口

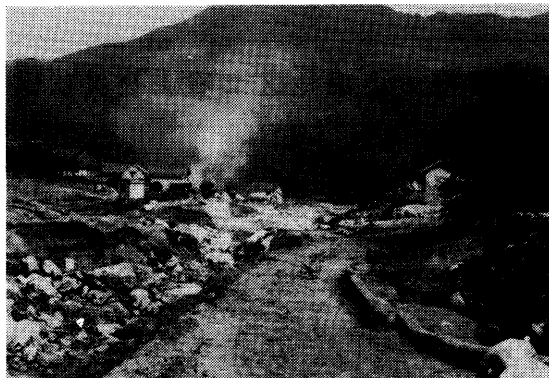
写真 4.25 加計町江河内地区の土石流の被災域
