REPORT ON THE DISASTER CAUSED BY THE EAST OFF
HOKKAIDO EARTHQUAKE ON OCTOBER 4, 1994

1994年北海道東方沖地震災害調査報告

Report on the Disaster Caused by the East off Hokkaido Earthquake on October 4, 1994

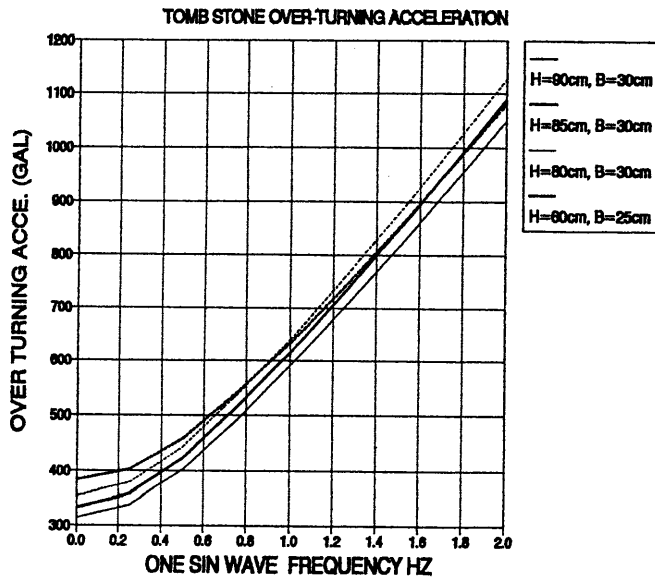
図3 墓石が加速度正弦波1波で転倒する加速度
Fig. 3 Tomb Stone Overturning Acceleration by One Sin Wave

なお、別海町当局の話では90%倒壊したとのことである。中標津町の墓地で転倒している墓石の調査をした(写真1)。墓石が転倒して倒壊したか、あるいはスリップとかタッピングして墓石がづれ落ちて倒壊したかの判断が問題になる。この場合、墓石の底面の縁に沿い接着材等が縁取りするように幅5mm程度で全周に渡り塗り込まれているのが多く、その接着材が損傷無く、墓石の置かれていた石に、残っていた場合、きれいに転倒したと見なせる。墓石は正方形の断面を有し、その幅は25cm~30cm、高さは60cm~90cmのものが殆どである。方向を見ると東側に倒れたものが多かった。ここで、正弦波1波が水平に作用した時の転倒加速度を図3に示す。この値を求めるのに用いた式(小川 信行, 剛体の転倒振動に関する研究, 建築学会論文報告集287号, 昭和55年1月)は次の通りである。a:転倒加速度, f:入力振動数

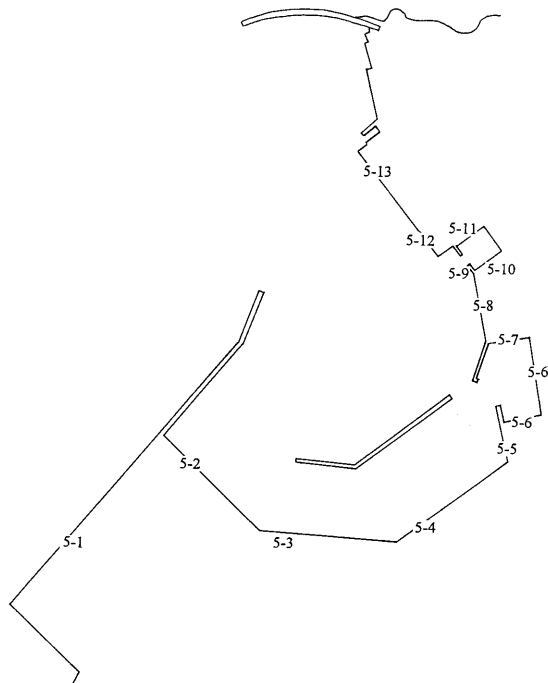
図13 根室港被害位置図

なお、参考として、根室支庁で得た根室港の被害状況を図13と表5に示す。

場所の説明	被害の種類と変状量	参照 No.	写真 No.
本町			
1. エプロン (物揚場)	S(2~5cm, -)	5-1	
2. エプロン	S(3cm, -)	5-2	
3. エプロン (物揚場)	S(3cm, -)	5-3	
海岸町			
1. エプロン (物揚場)	S(3~5cm, -)	5-4	
2. エプロン (物揚場)	S(10cm, -)	5-5	
3. エプロン (ふないりま 物揚場)	S(10cm, -)	5-6	
4. エプロンの後ろ(ふないりま 物揚場)	S(5cm, -)	5-7	
5. エプロン (ニチレイ横)	S	5-8	
築港			
1. 防波堤		5-9	
2. 岸壁 (3スパン)		5-10	
3. 岸壁/エプロン	DS	5-11	
琴平町			
1. エプロン	S	5-12	
2. エプロン	S(9~15cm, -)	5-13

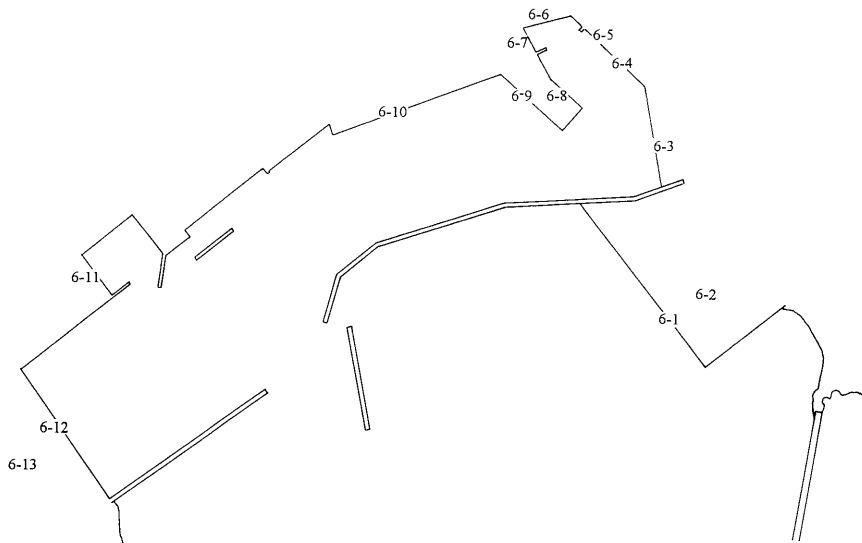
図14 花咲港被害位置図

表6、図14に示すように、花咲港の被害は広範囲に及んでいるが、根室港の被害は軽微であった。この違いは地盤条件の違いによるものと考えられる。花咲港の主要部は埋め立て地になっているが、根室港は良好な地盤に位置する。

花咲港の中央部は早い時期に開発され、主要な港湾施設が備わっている。花咲港はこれまで今回のような強い地震動を受けたことがなかった。ほとんどの岸壁は海側に傾き、エプロンのコンクリート・スラブは割れ、不等沈下を起こしていた。ここではエプロンが30cmから40cm沈下していた(写真18)。また、倉庫も不等沈下を起こしていて、エプロンの裏側には噴砂と地盤の亀裂が多く見られた。ここでは、液状化による地盤の不等沈下のためアルミ製防潮扉が機能しなくなっていた。これにより周辺地域に地震直後、海水が流入した。

場所の説明	被害の種類と変状量	参照 No.	写真 No.
東側地区			
1. 岸壁のケーソンの後側	S(100cm, -)	6-1	16, 17
2. 埋め立て地	S, SB	6-2	
中央地区			
1. 岸壁	T	6-3	18
2. 岸壁/エプロン	LC, S(30~40cm, -), SB	6-4	
3. 岸壁/エプロン	LC, S(30~40cm, -), SB	6-5	
4. 岸壁/エプロン	LC, S(30~40cm, -), SB	6-6	
5. 岸壁	T	6-7	
6. 岸壁	S	6-8	
7. 岸壁	T	6-9	
8. エプロン	S	6-10	
9. 岸壁	T	6-11	
西側地区			
1. 岸壁/エプロン	T/LC, S(30~40cm, -), SB	6-12	20
2. 波止場の後側の埋め立て地	SB, S(20~30cm, -)	6-13

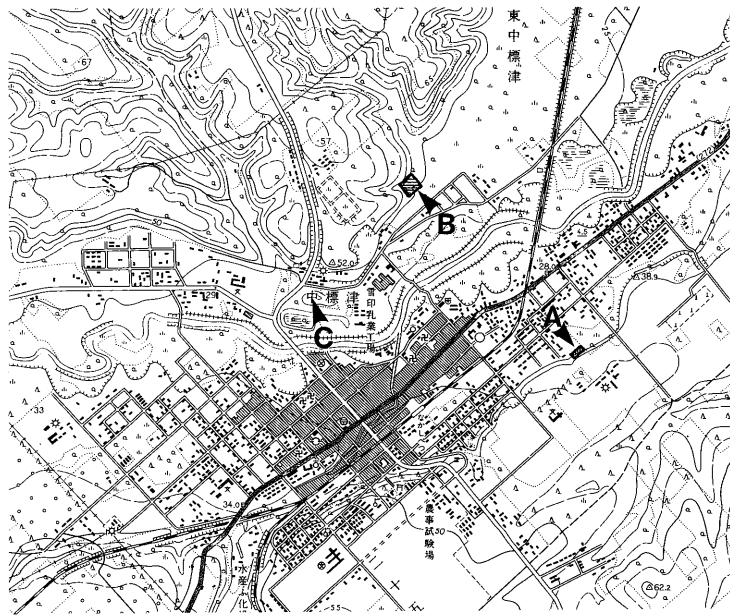
図15 中標津町住宅被害位置図（国土地理院 1/25,000地形図「中標津」）

中標津町東11条南6丁目（図15, A）では今回の地震で住宅3戸が全壊するという大きな住宅被害が起きた。

古い地形図を見ると、崩壊の起きた造成地は小さな谷の出口にあっていたことが分かった(図15)。造成地は丁度谷の上に盛土をしたかっこうで、軟弱な基盤の上に厚く盛り土したことが崩壊発生の条件ではないかと考えられる。また造成後日が浅く十分締め固まっていないことなども崩れやすくしたと考えられる。釧路沖地震の際にも谷の出口付近に盛土をした箇所ですべり・斜面崩壊が多発している(井口, 1994)。宅地の造成にあたってはその土地条件を十分考慮した上で開発する必要がある。

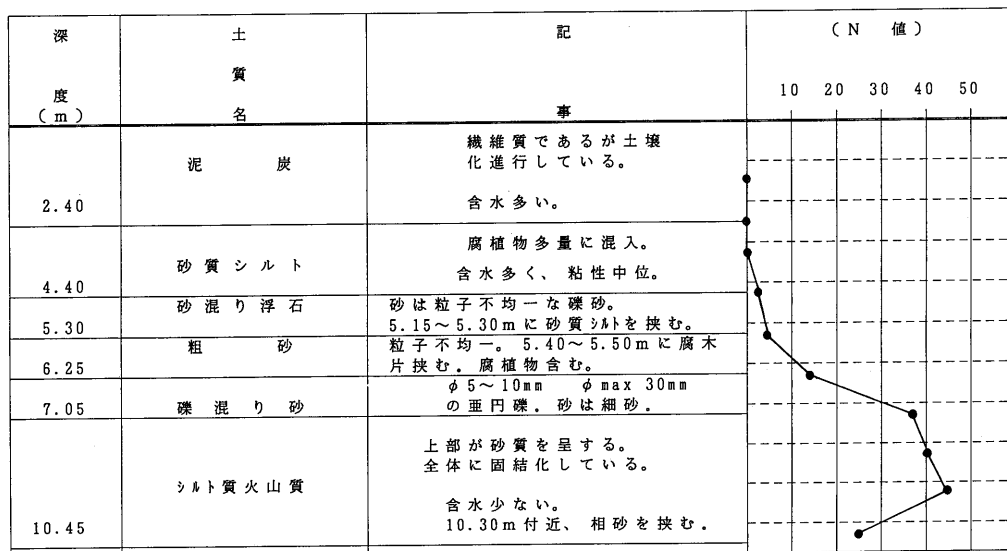
図18 標津幼稚園地盤柱状図

尾岱沼浄化施設（写真31）、標津幼稚園（写真32）、中標津シルバースポーツセンター（写真33）の3カ所で液状化による噴出土を採取した。噴出土は建物基礎周辺から噴き出したものである。尾岱沼浄化施設での採取土は薄い褐色であり、シルト分を多量に含んでいた。標津幼稚園での採取土は暗褐色で、明らかに細粒分を含んでいる。ここでの土質柱状図は、図18に示すように、深さ1m～2mは泥炭層で、3m～5mは砂質シルト、そして、その下は中程度に締まった礫混じりの砂質シルトを含む層である。標津幼稚園の敷地は盛土地盤で建物は杭基礎である。敷地は今回の地震で30cm～40cm沈下した模様で、多くの噴出土が建物周囲に見られ、沈下の痕跡が明確であった。中標津シルバー・スポーツセンターの建物も杭基礎で支えられており、建物自体の被害は殆ど見られなかった。柱状図（図19）が示すように、盛土、軟弱な泥炭層の下の中程度に締まったシルト質砂、砂と砂礫から成る地盤に建っている。

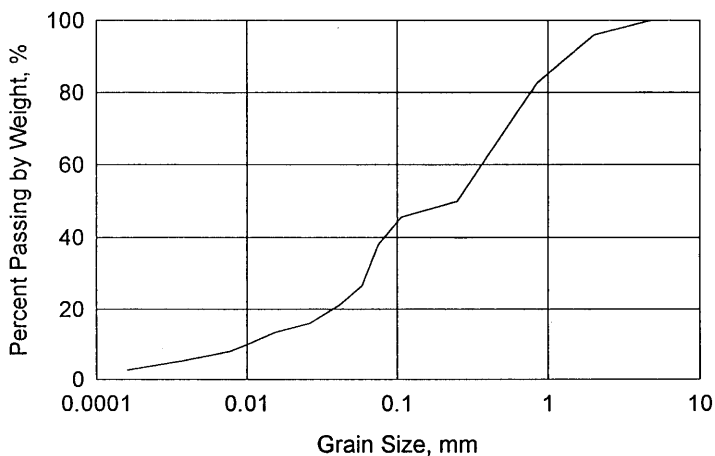
図20 標津幼稚園採取土粒度分布
Fig. 20 Grain Size Curve of the Soil Sample from Shibetsu

粒度試験の結果（表9と10）が示すように、標津幼稚園での採取土は火山質と有機質のから形成されており、多くの細粒分を含んでいる。図20に粒度分布曲線を示す。この土粒子の密度は2.43であり、D50は0.2495mm、均等係数は37%、自然含水比は95%、またクレーガーによる透水係数は 1.48×10^{-4} cm/secである。この採取土について応力制御の非排水繰り返し三軸試験を行った。この結果を図21に示す。この試験は5段階の応力比について行われたものである。応力比は最大剪断応力と拘束圧との比を用いている。また、拘束圧は 0.5 kgf/cm^2 および 2.0 kgf/cm^2 である。図21の横軸は繰返し応力の回数を表している。○印は

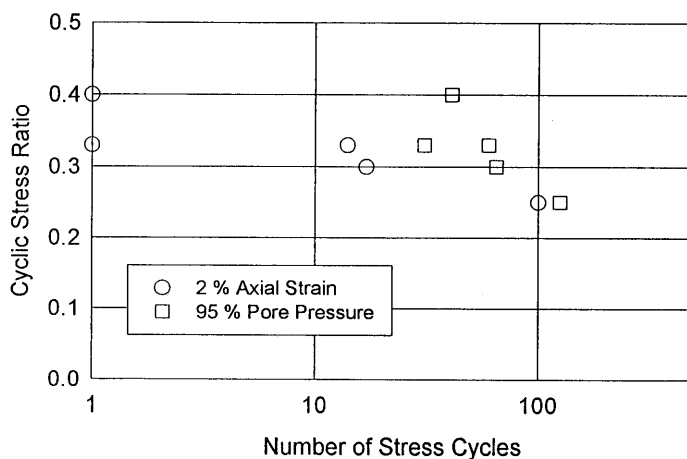
図21 標津幼稚園採取土動的3軸試験結果
Fig. 21 Results of Cyclic Triaxial Tests on the Soil Sample From Shibetsu

軸歪みが2%に達した時、そして、□印は過剰間隙水圧が95%に達した時の繰返し応力の回数である。なお、最初に行った繰返し三軸試験の原記録を図22に示す。

この繰返し三軸試験の結果は、大地震に伴なって地盤内に発生すると考えられる程度の応力レベルと載荷回数で、採取土が過剰間隙水圧を発生し、その剛性が著しく低下することを示している。試験に用いた採取土は、攪乱試料であり、図21の結果がそのまま原位置における性質を表しているとはいえない。しかし、採取土の原位置での今回の挙動を確認する上で十分であると考えられる。

従って、この繰返し三軸試験の結果は、今回の地震では、泥炭層中でかなり高い過剰間隙水圧が生じ、その剛性と強度が著しく低下したことが主要な原因となって、北海道東方地区の各種の都市施設や土木構造物が被害を受けたことを、定性的に示している。

今後、泥炭層の不攪乱試料による繰返し三軸試験を行う事により、その動的特性を十分解明する事が必要と考えられる。
