REPORT ON THE DISASTER BY THE MAY, 1997 SUMIKAWA LANDSLIDE
AND DEBRIS FLOWS AT KAZUNO CITY, AKITA PREFECTURE

1997年5月秋田県鹿角市澄川地すべり・土石流災害調査報告

Report on the Disaster by the May, 1997 Sumikawa Landslide and Debris Flows at Kazuno City, Akita Prefecture

Kohei TANAKA * and Takashi INOKUCHI **

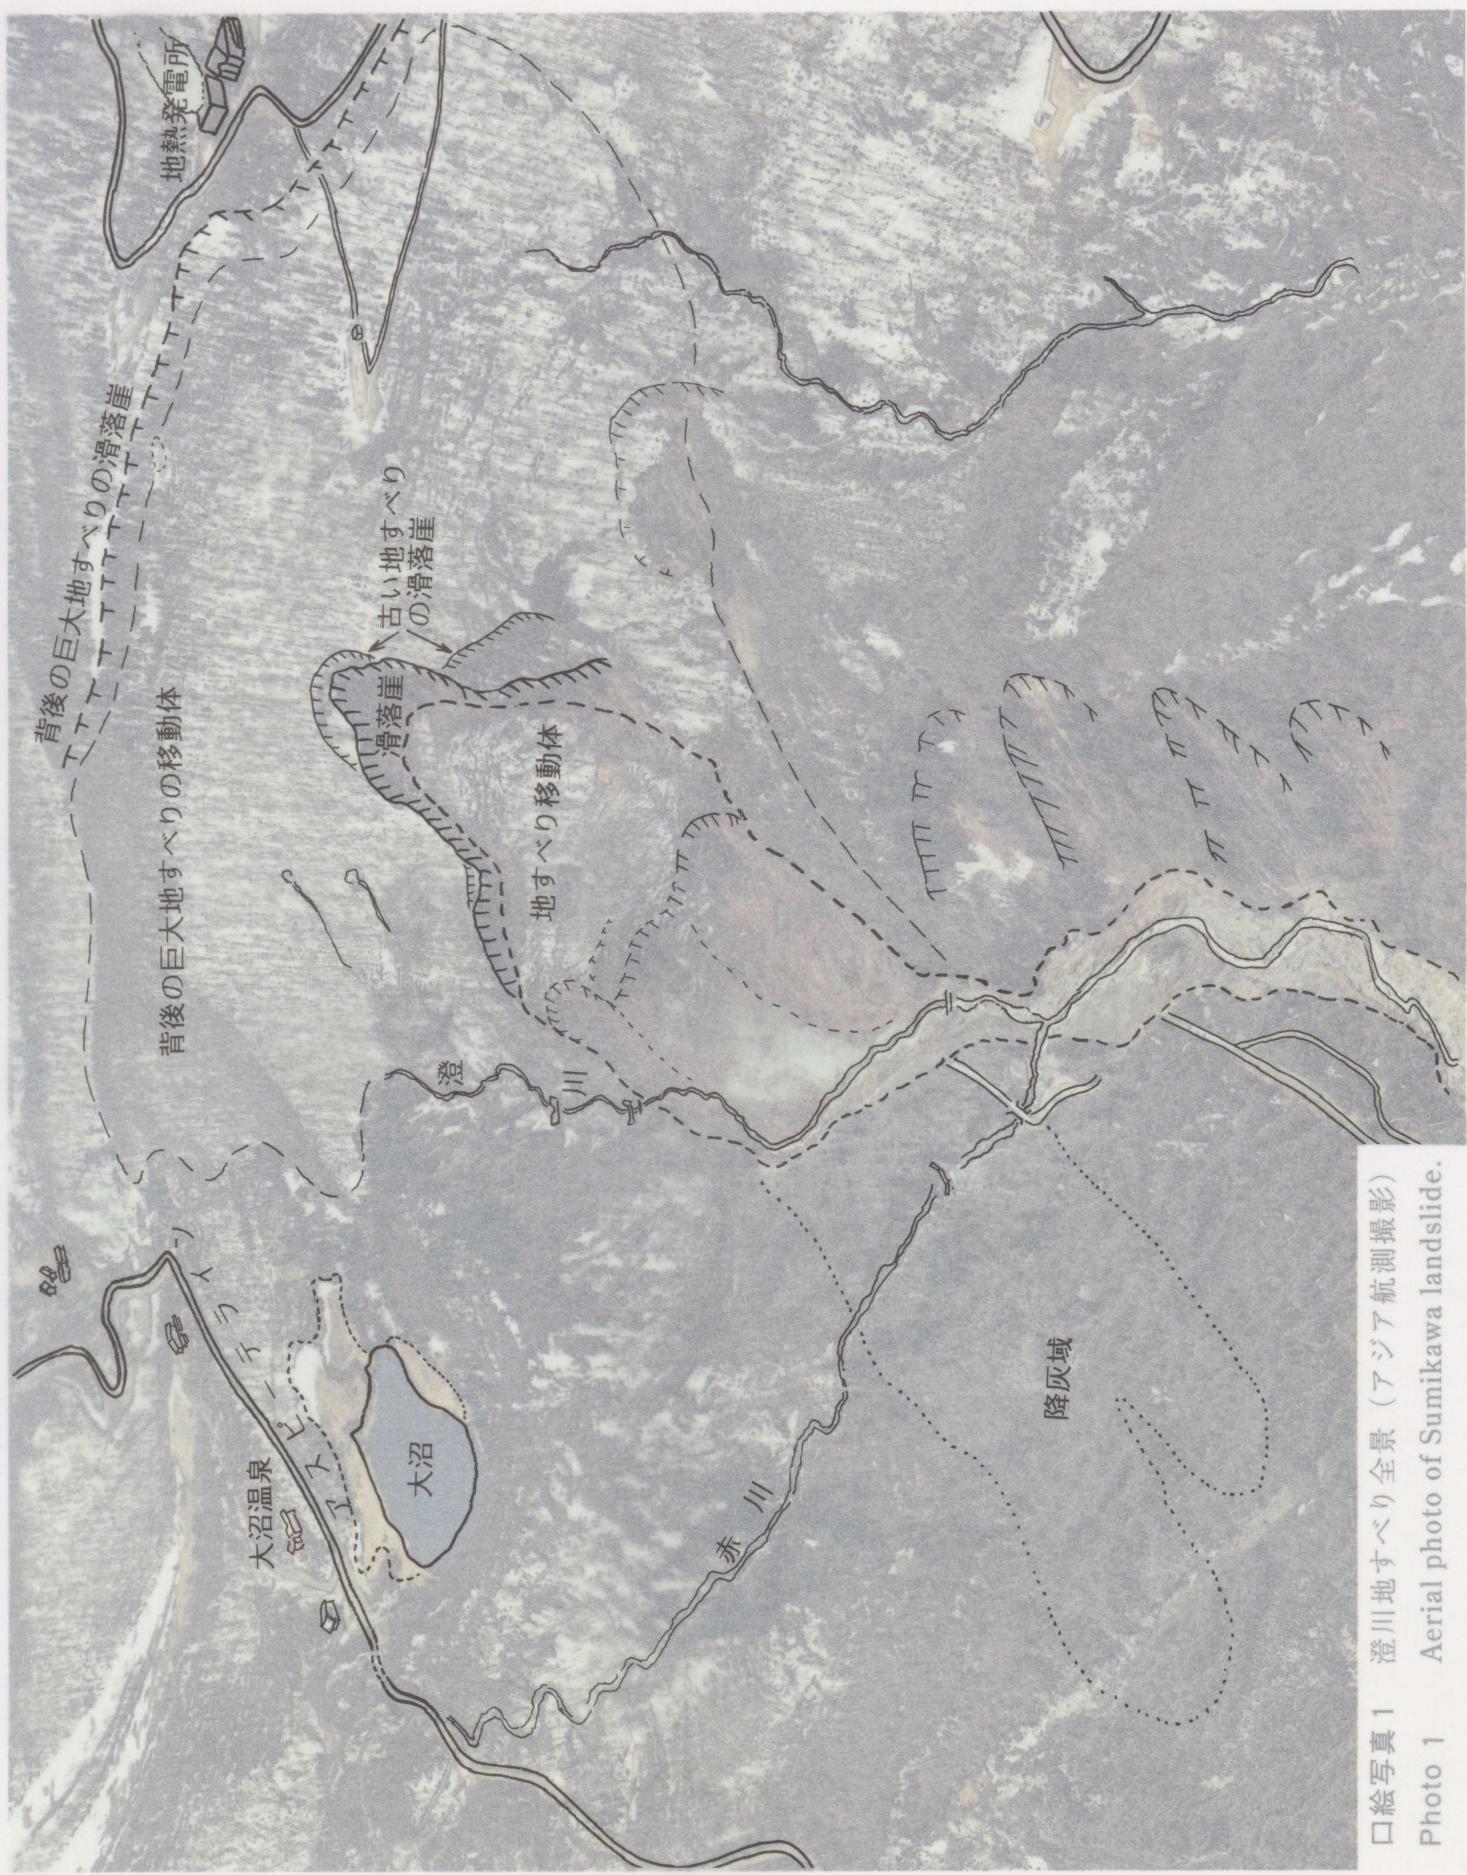
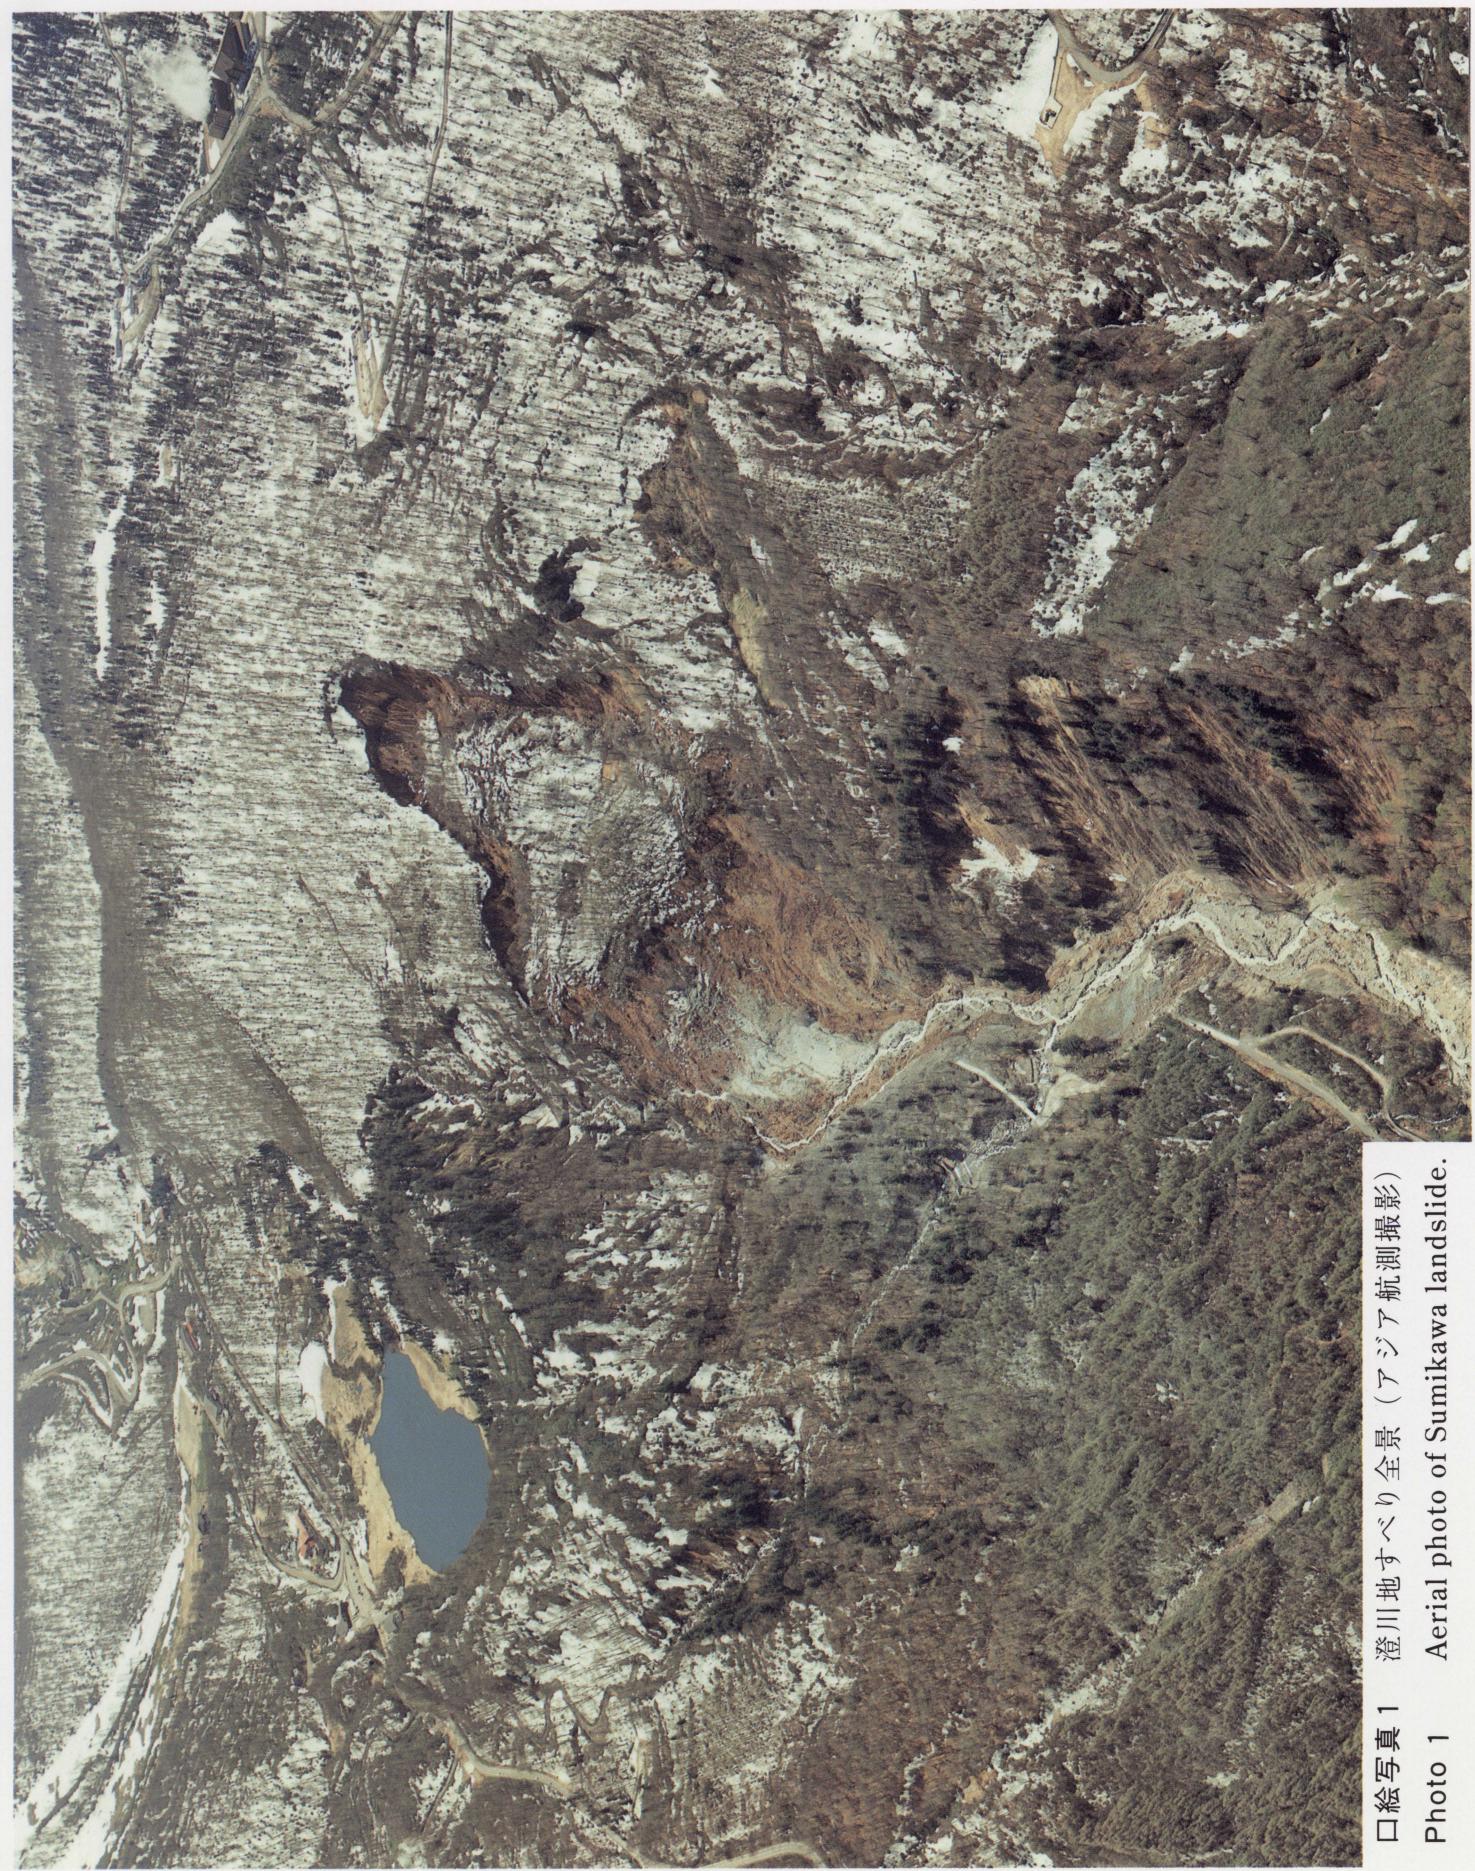
口絵写真1 澄川地すべり全景（アジア航測撮影）
Photo 1 Aerial photo of Sumikawa landslide.

口絵写真 1 澄川地すべり全景（アジア航測撮影）
Photo 1 Aerial photo of Sumikawa landslide.

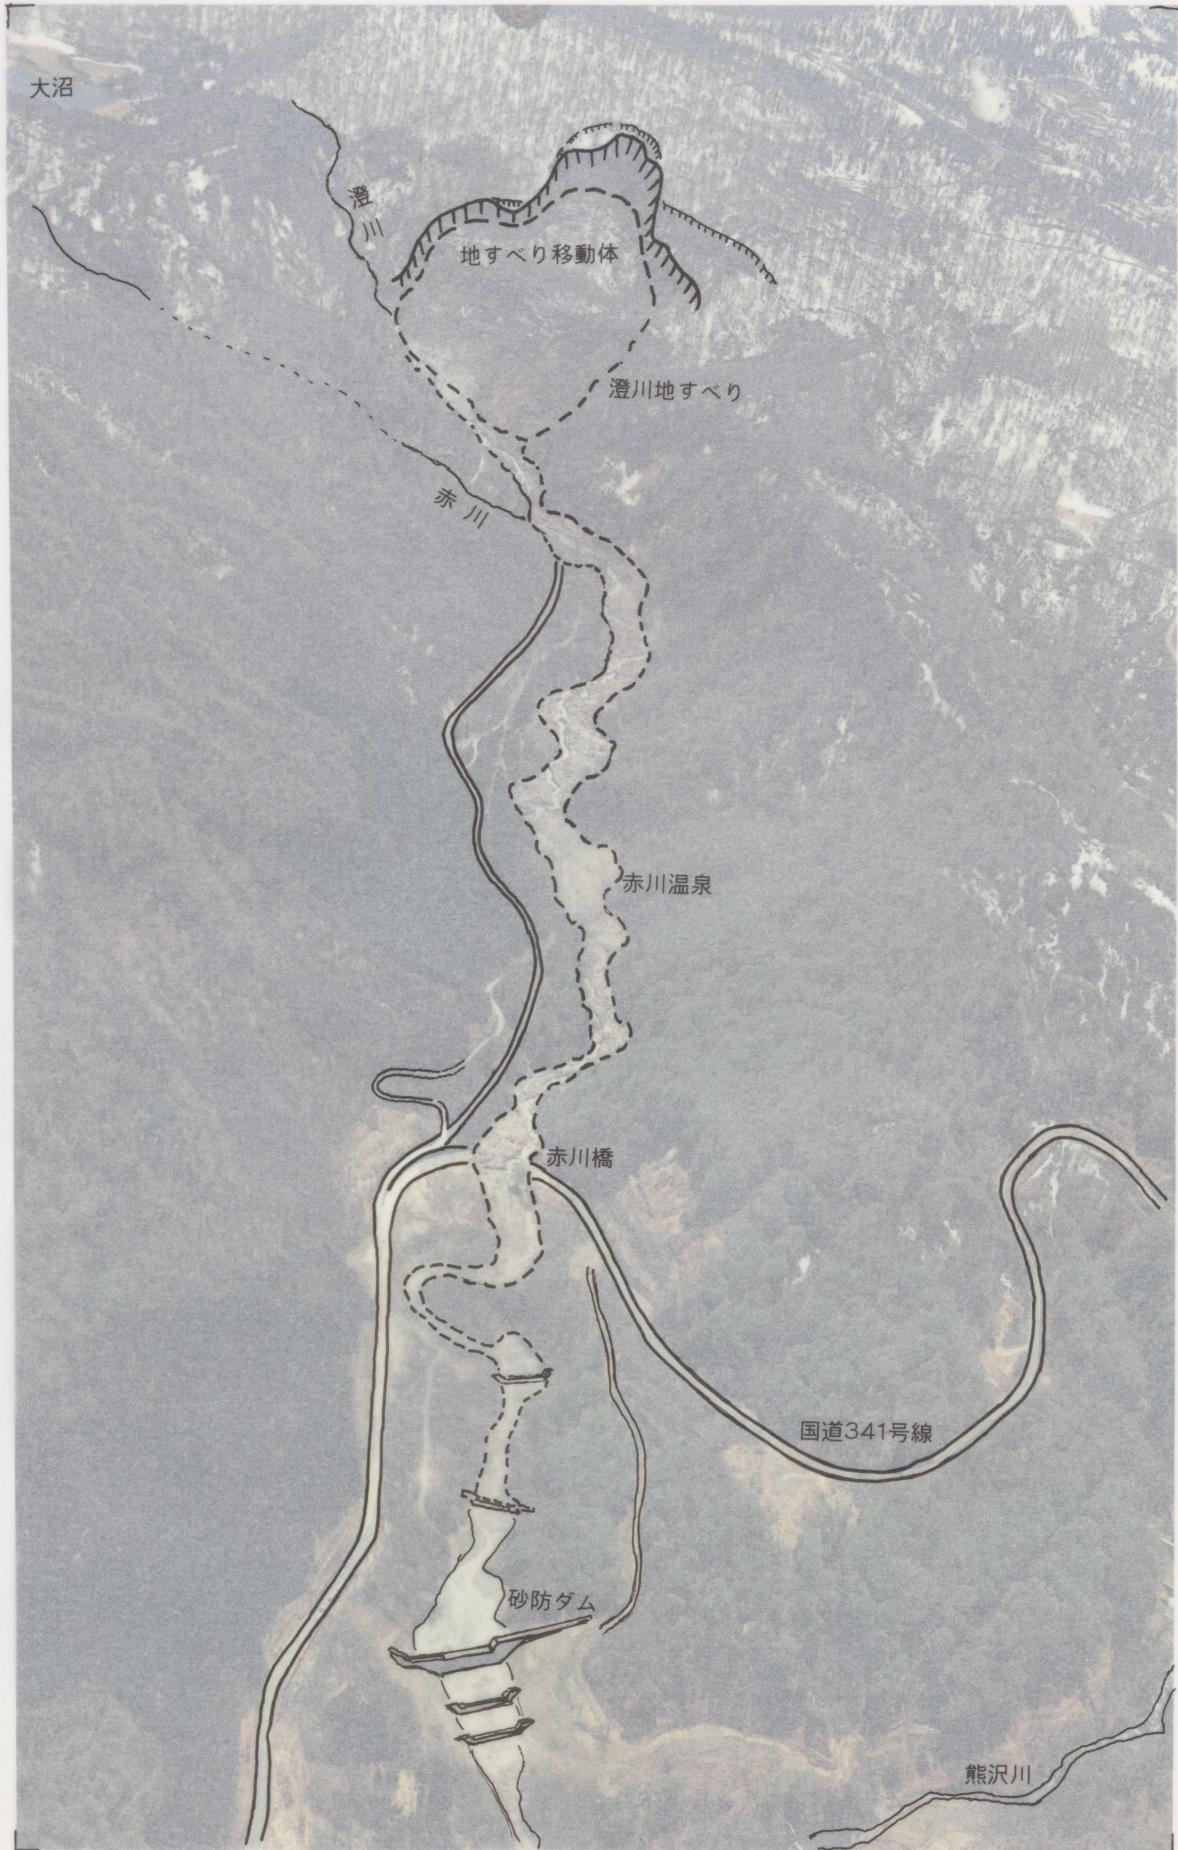
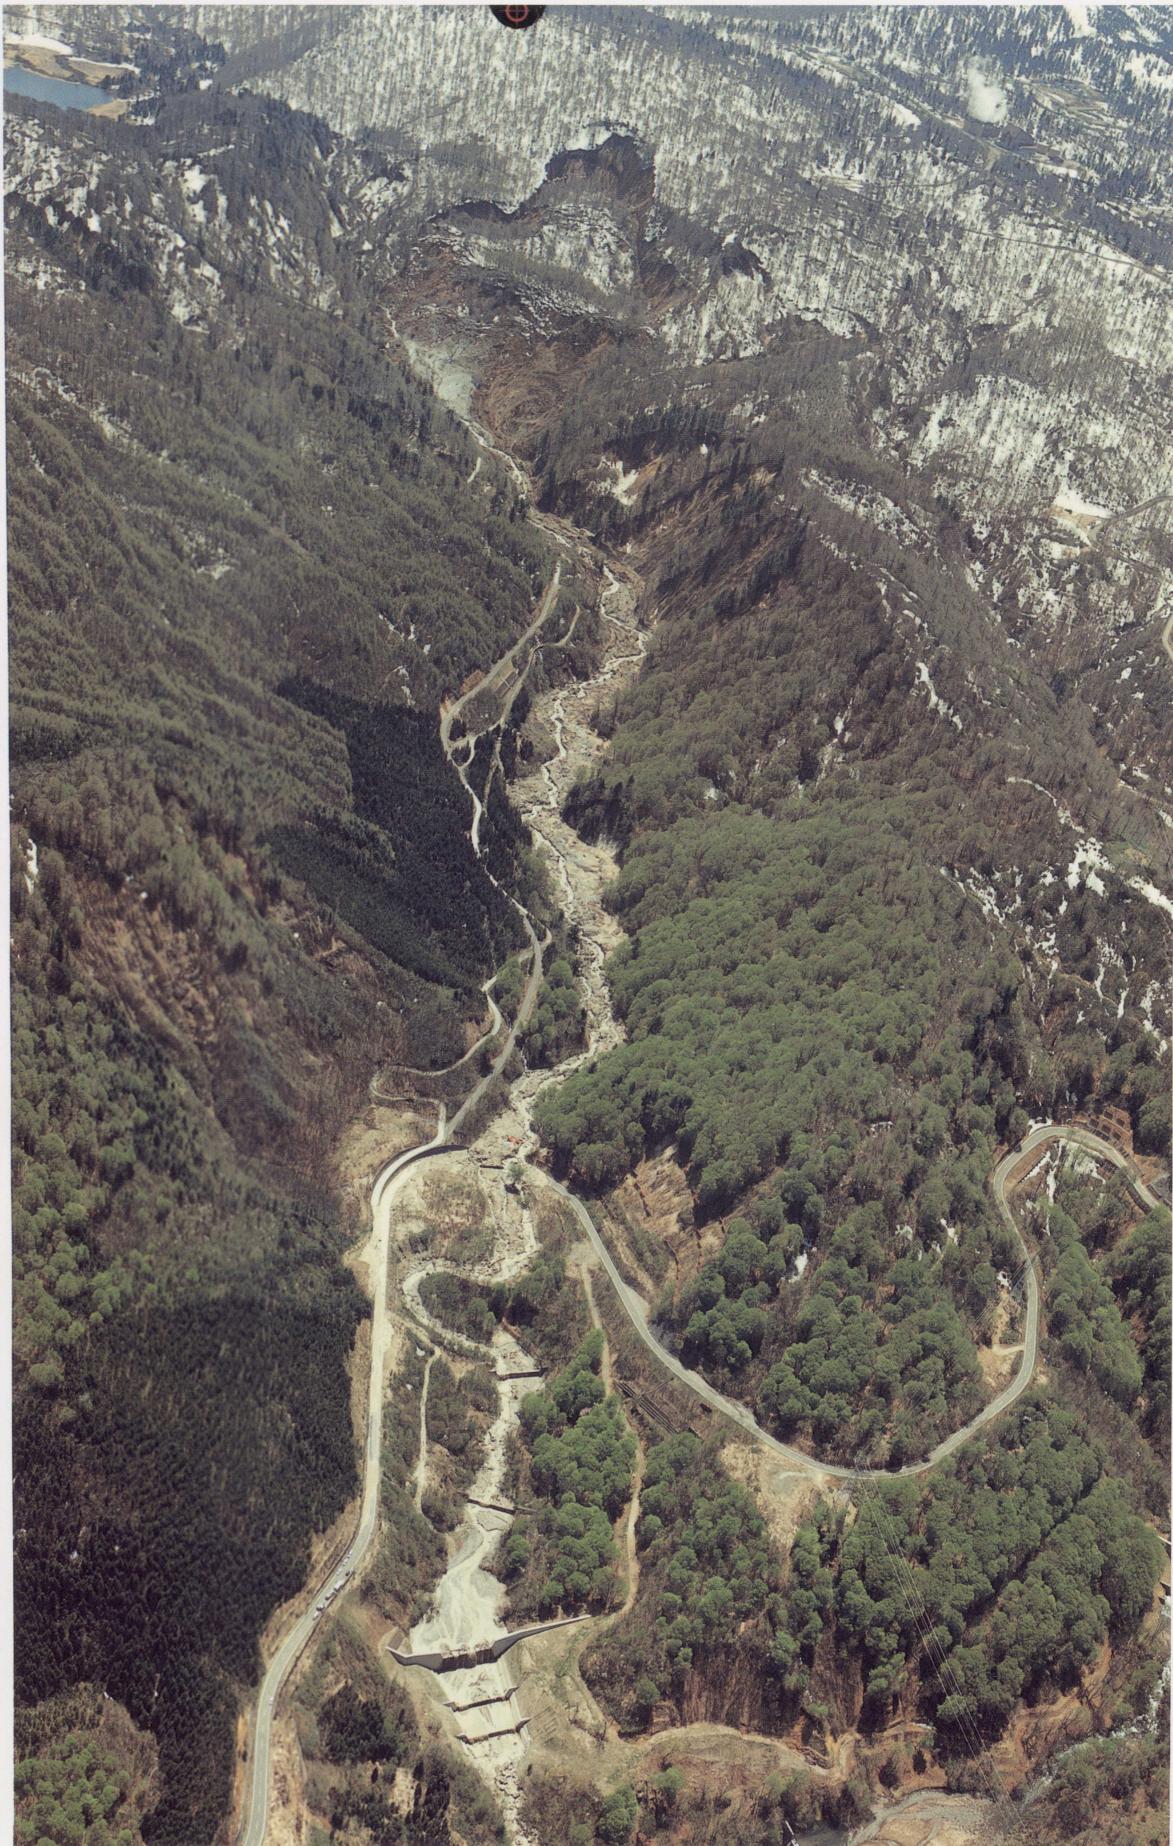
口絵写真2 澄川地すべり・土石流災害地全景（アジア航測撮影）

Photo 2 Aerial photo of Sumikawa landslide and debris flow.

口絵写真 2 澄川地すべり・土石流災害地全景（アジア航測撮影）
Photo 2 Aerial photo of Sumikawa landslide and debris flow.

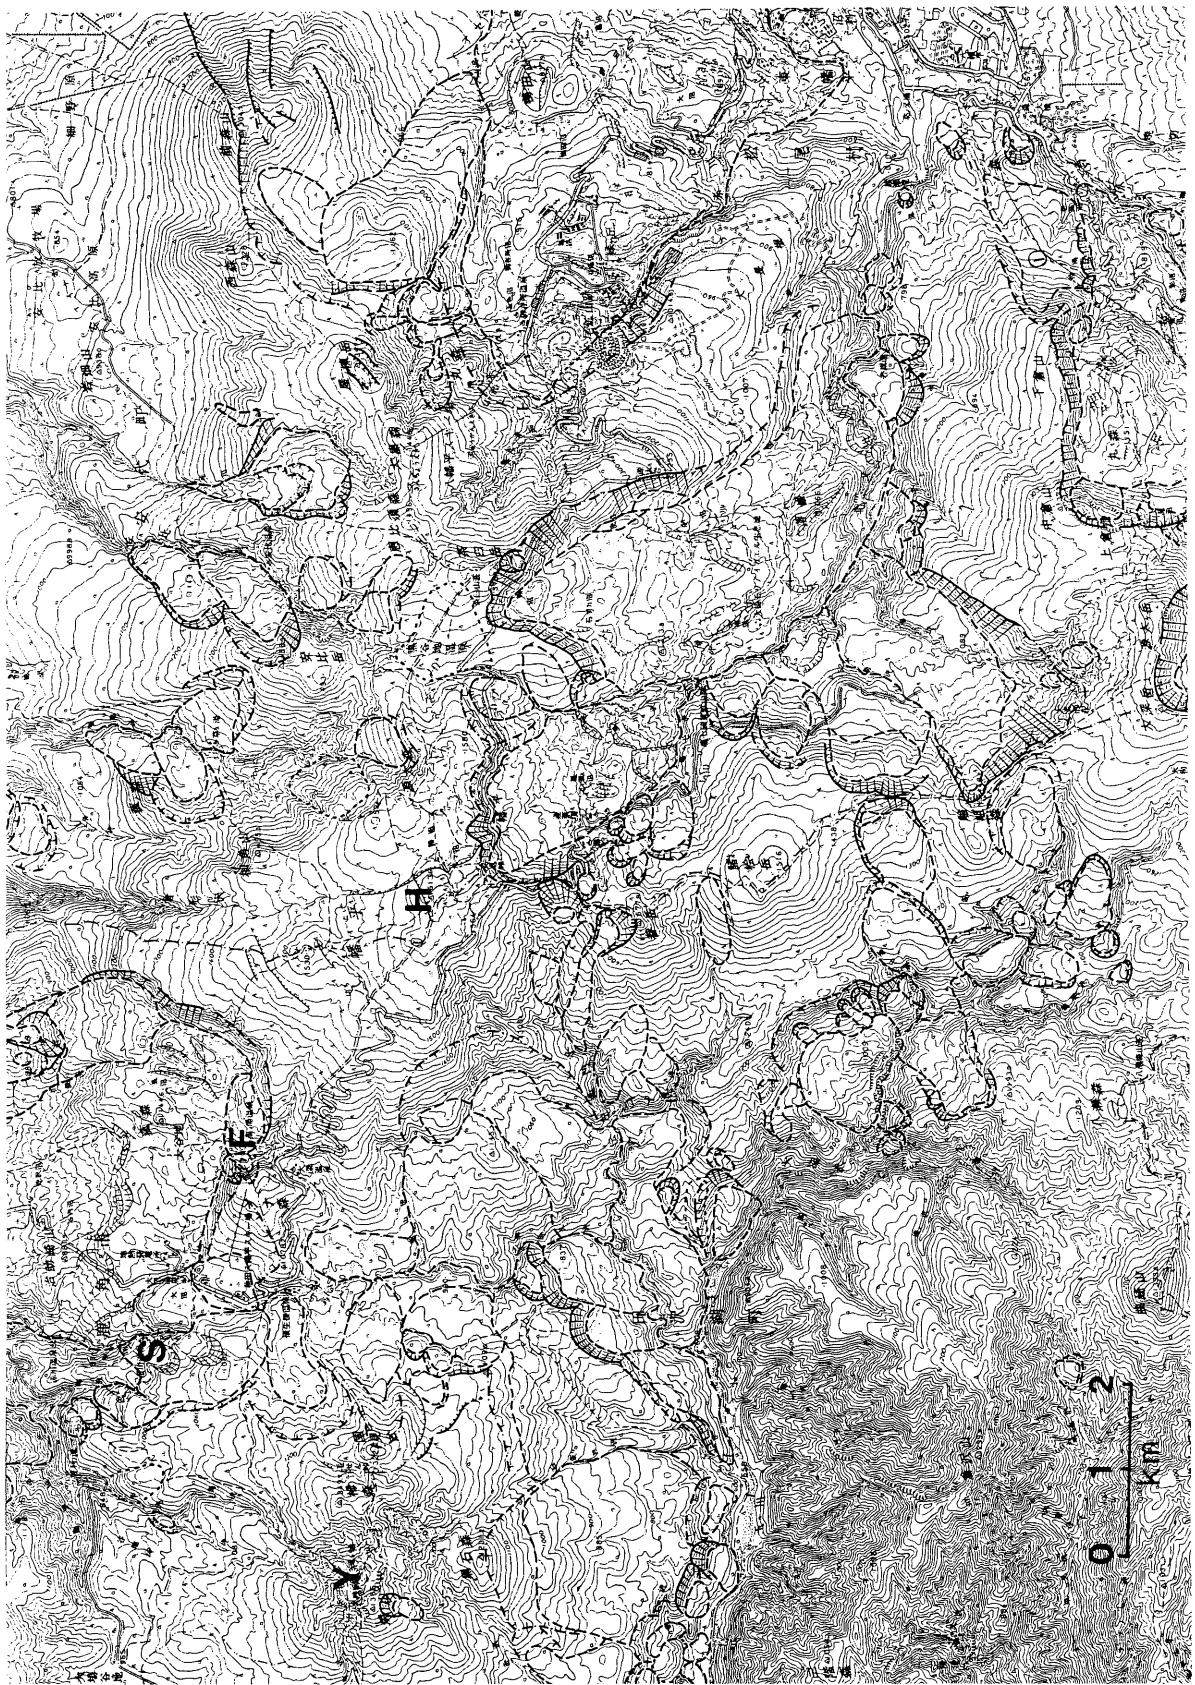
八幡平から秋田焼山にかけての地域は、巨大地すべりの巣ともいえる様に巨大～大規模地すべりが多数分布する地域である。図6.4に澄川地すべり発生域を含む秋田焼山から八幡平にかけての範囲の地すべり地形分布図を示した。この図に示されるように、大きいものでは、幅・奥行きが数kmに達する巨大地すべりをはじめ、幅が数百m以上の地すべり地形が数十個ほど分布している。この地域は八幡平火山、岩手山、秋田焼山、秋田駒ヶ岳、森吉山などの火山が集中し、仙岩地熱地域と呼ばれる様に、各所で数多くの温泉が湧き、噴気地帯が分布しました地熱発電の盛んな地域である。

図 6・4 八幡平・秋田焼山周辺の地すべり地形分布 H:八幡平山頂, Y:秋田焼山山頂, S:澄川地すべり, F:蒸ノ湯地すべり
(国立防災科学技術センター発行地すべり地形分布図「八幡平」)

Fig. 6. 4 Landslide Distribution Map of Mt Yakeyama and Mt Hachimantai (Shimizu et al., 1984)
H:Summit of Hachimantai, Y : Summit of Yakeyama, S : Sumikawa landslide, F : Fukenoyu landslide

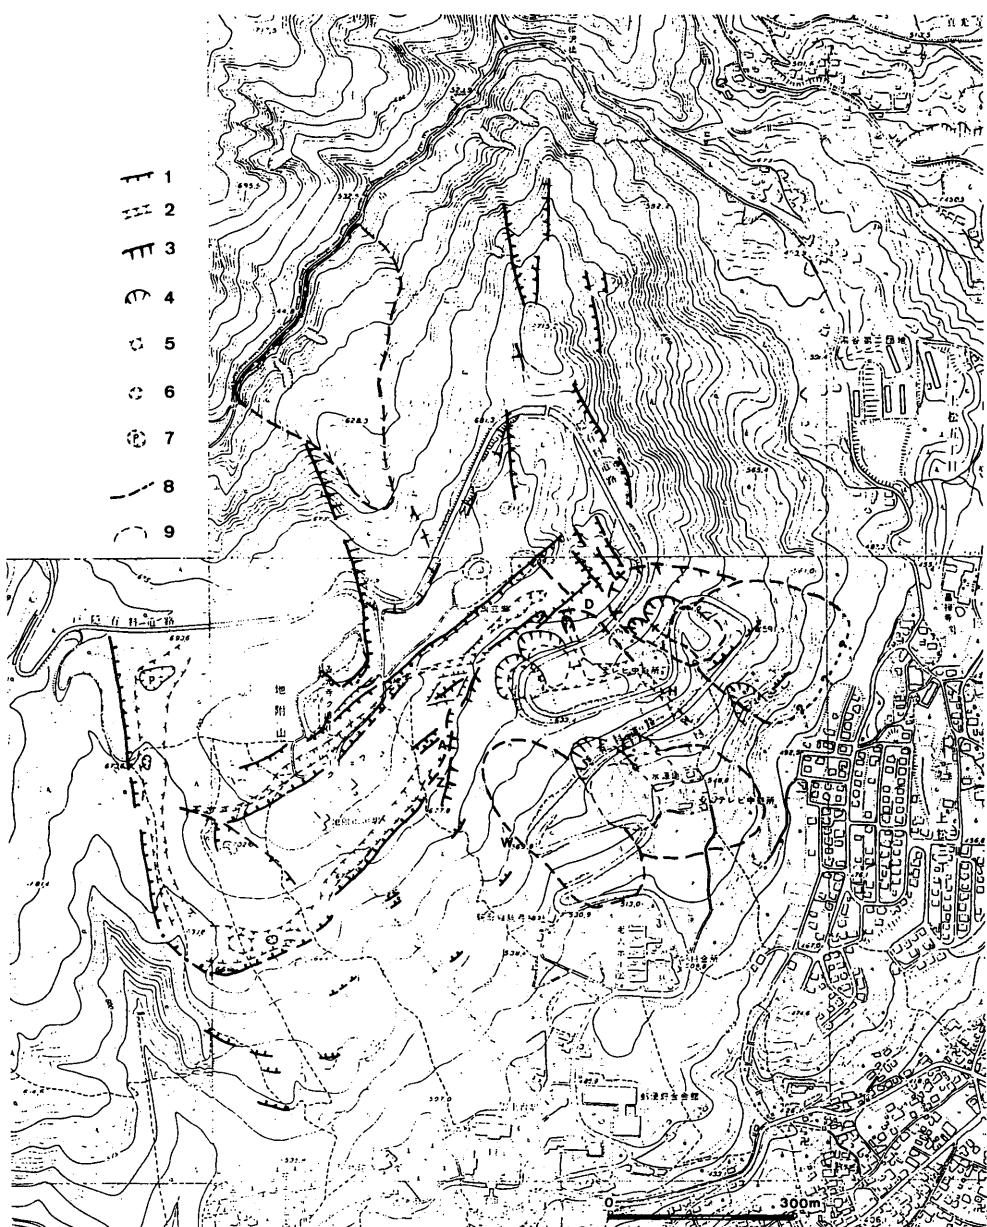
死者26名全壊家屋50戸という大規模な災害となった長野市の地附山地すべりは、数年前よりいろいろな前兆現象が認められた。しかし、前兆が発生する以前に撮影された空中写真でも斜面の変動を示唆する地形的な痕跡が認められている。大八木ら(1986)の調査報告書によると、地附山山頂周辺の山腹には幾つかの線状凸地と線状凹地の組み合わせた地形や崖地形が認められ、また斜面下部には地すべり地形が認められていた(図6.5)。線状凸地と線状凹地の組み合せは山腹の重力的な変形によって生じたと考えられる。地附山山頂部が相対的に沈降しその周りの山腹がはらみ出す様に変形が進行していた。実際の地すべりは図6.5にZ-A-Dで示される崖を滑落崖とし、Z-WとD-Hを側方崖として発生した。崖地形は最近の研究でも、地すべりに発達する可能性が指摘されている。

図6. 5 地附山地すべり発生前変動地形判読図（大八木ほか, 1986）

Fig. 6. 5 Landslide topography around Jizukiyama landslide. (Oyagi et al., 1986)

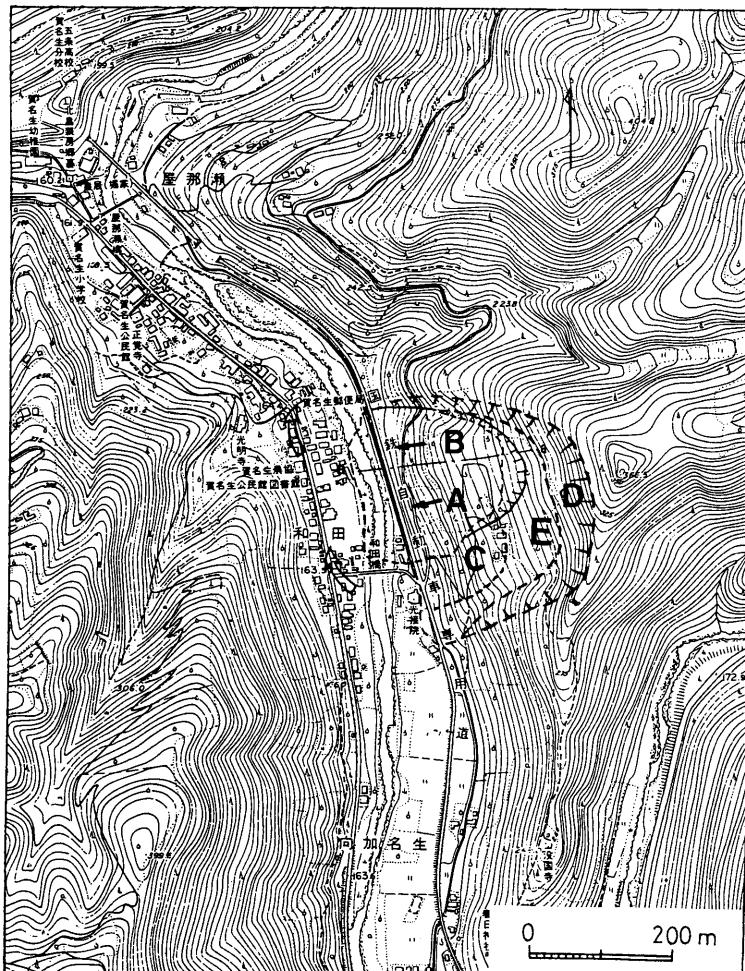
1982年8月4日、台風10号による豪雨のため奈良県西吉野村和田地区にある丹生川に面した斜面で幅200m、奥行き190mの範囲が地すべりを起こし(図6.6)、住宅1棟、倉庫1棟を押し潰した。すべり落ちた地すべり土塊は丹生川を堰止めた。この結果、対岸に氾濫した河川の水によって全壊8棟、半壊7棟、床上浸水26戸の被害を出した。この西吉野村和田地すべりは、災害後の調査によって明瞭な地すべり地形の移動体の一部が再滑動したものであることが確認された(米谷ほか, 1983)。図6.6にdで示したのが古い地すべりの滑落崖で、その斜面下に破線で囲った範囲に移動体が残存していた。当時2度に分かれてすべった部分は図中にA, Bで示した2つのブロックで、これは過去の地すべり変動の移動体の一部である。

図6.6 西吉野村和田地すべり周辺の地すべり地形図
(米谷ほか, 1976)

A:第1回目の崩壊区域,
B:第2回目の崩壊区域,
C:未崩壊滑動区域
D:古い地すべりの滑落崖
E:古い地すべりの移動体

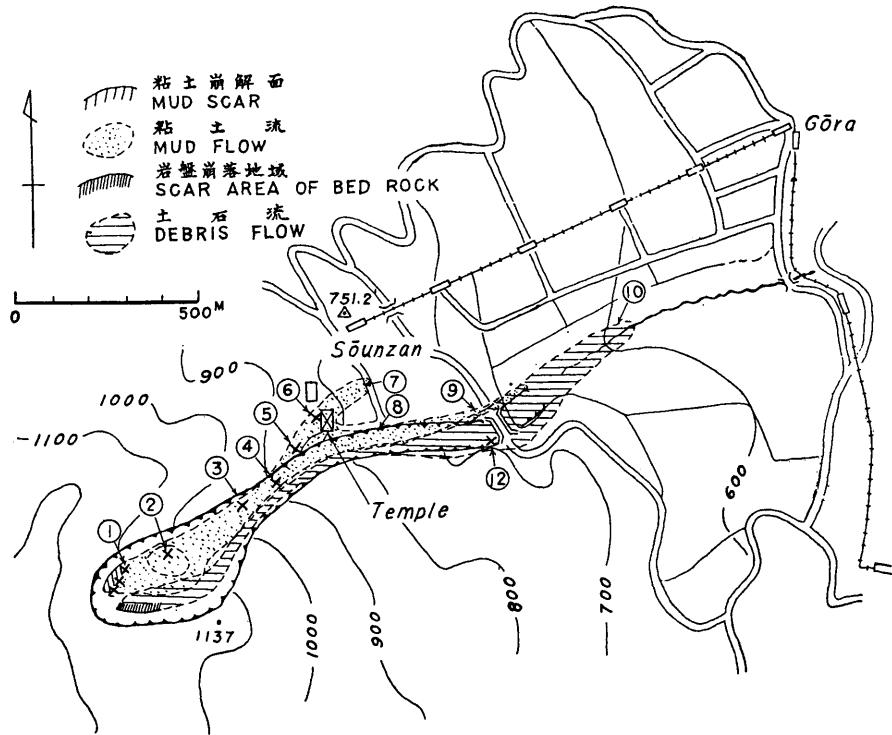
発生の3日後に調査を行なった岸上・小坂(1955)の報告によると、流下した流れは青灰色の火山性粘土を主体とする『粘土流』と、安山岩の岩塊と泥土からなる『岩石流』の2つに分けられる（図7.1）。粘土流とされているものは青灰色粘土を主体とする流れと報告されており、今回の澄川地すべりから流下した岩屑流の堆積物と類似している。岸上・小坂(1955)は粘土流堆積物の温度（15cm深）を測定しているが、流下後3日後にも関わらず半数以上の地点で50度℃以上の温度を示しており、流下時にはかなりの高温であったと推定されている。このためこれらの堆積物は噴気帶にかなり近い所から由来したと考えられる。

図 7. 1 箱根早雲山地すべり平面図 (岸上・小坂, 1954)

Fig. 7. 1 Landslide and debris flow on Mt.Soun. (Kishigami and Osaka, 1954)

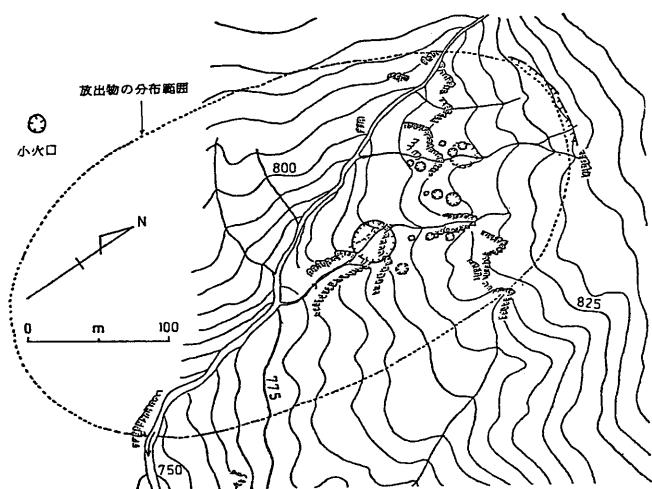
ったと考えた。この水蒸気爆発によって南北400m、東西200mにわたって高温砂泥を噴出し、大小10数個のクレーターが生じた（図7.3）。クレーターのうち最大のものは径20m、深さ5mにも達している。

図7.3 霧島手洗温泉地すべりと水蒸気爆発
(露木ほか, 1980)

Fig. 7.3 Landslide and steam eruption at Tearai hot-spa.

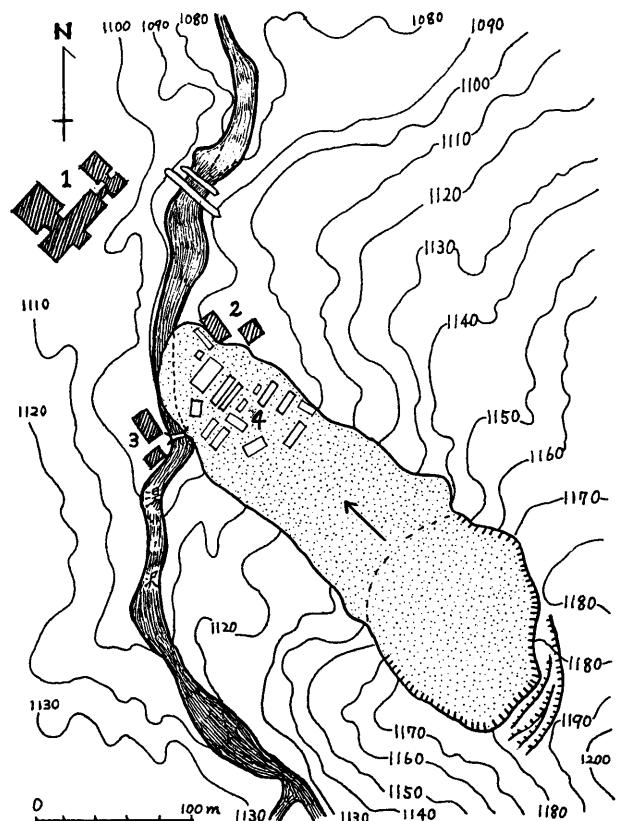
1973年5月12日朝、八幡平蒸ノ湯温泉近くの山腹に幅110m、奥行き340mの範囲に地すべりが発生し、湯の沢に向かってすべり落ちた（橋，1974）。このため、地すべり斜面の下に建てられていた蒸ノ湯温泉の建物のうち、右岸側にあった湯治小屋など16棟を埋積した（図7. 4）。幸い、地すべりの発生が残雪期の営業を始める前ということもあって人的な被害は生じなかった。

図7. 4 八幡平蒸ノ湯温泉地すべり平面図（橋，1974）

Fig. 7. 4 Landslide disaster at Fukenoyu hot-spa (Tachibana, 1974)

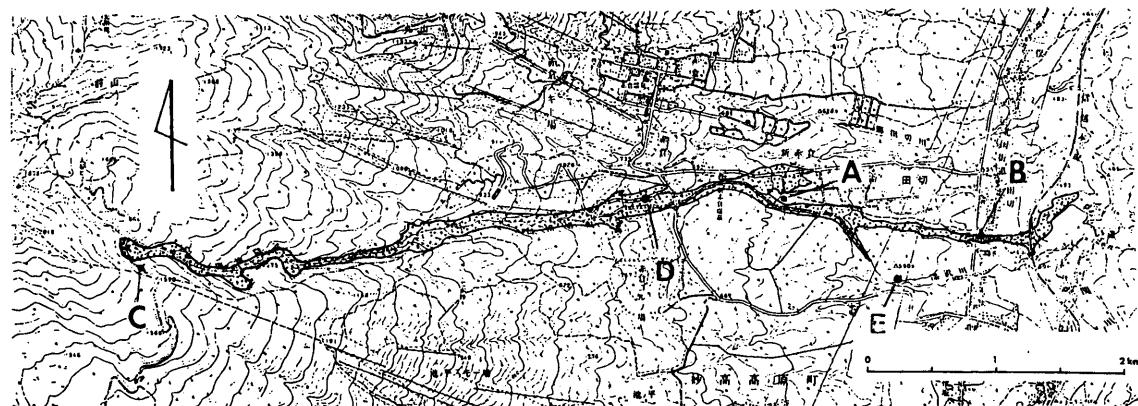
1978年5月18日早朝、妙高火山の赤倉山山腹1550m付近の斜面に崩壊が発生し、直下を流れる白田切川に流れ込んだ。崩壊土砂は火山体を深く刻む白田切川に沿って土石流となって流下した。土石流は山麓の緩斜面において川から氾濫して広がり、スキー場の旅館、ロッジ、別荘などを破壊して10名の命を奪った（図7. 5）。

図7. 5 1978年妙高土石流災害図（早津、1985）

Fig. 7. 5 Debris flow disaster at Myoko in 1978. (Hayatsu, 1985)
