## 平成21年7月中国・九州北部豪雨における山口市大歳地区浸水災害の特徴

### Characteristics of Flood Disaster in the Otoshi District, Yamaguchi City by the Chugoku-Kyushu-Hokubu Heavy Rainfall in July 2009

**Key words** : Fushino River, Flood disaster, Heavy rainfall, Asada Purification Plant, Otoshi District

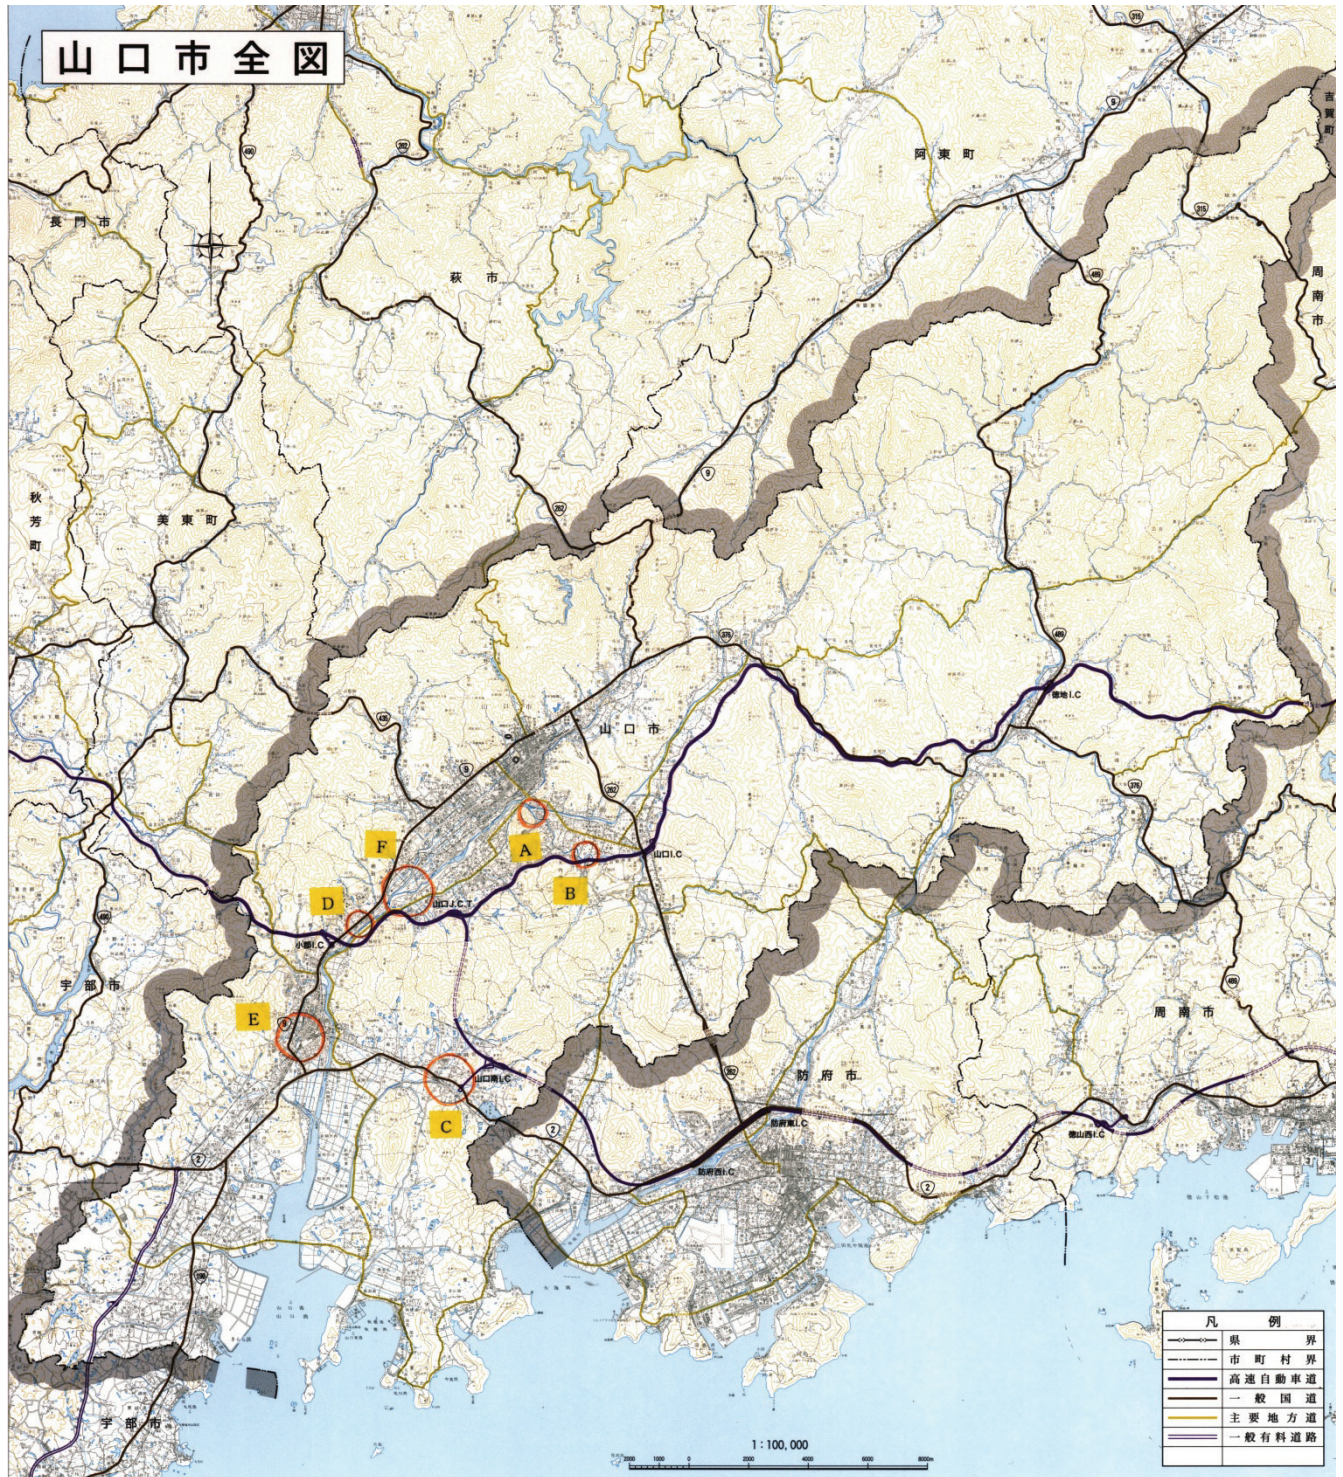
図6 山口市内浸水箇所(山口市提供)

山口市の調査により市内の主な浸水地域は 5 か所あり(図 6 参照)、そのうち鑄銭司付近(図 6 中 C 地区)を除きすべて榎野川流域の浸水である。防災科学技術研究所の調査チームは、重大な浸水被害を受け、完全復旧まで 9 日間もかかった朝田浄水場が所在する大歳、平川地区周辺(図 6 中 F 地区)を対象に現地調査を行った。
