国道112号で発生した雪崩災害の調査と周辺の斜面積雪の安定性評価

Observations of the Avalanche Accident Occurred on Route 112 and Judgment of Avalanche Safety for the Surrounding Slopes

Key words : Field survey of avalanche, Avalanche defense, National road Route 112

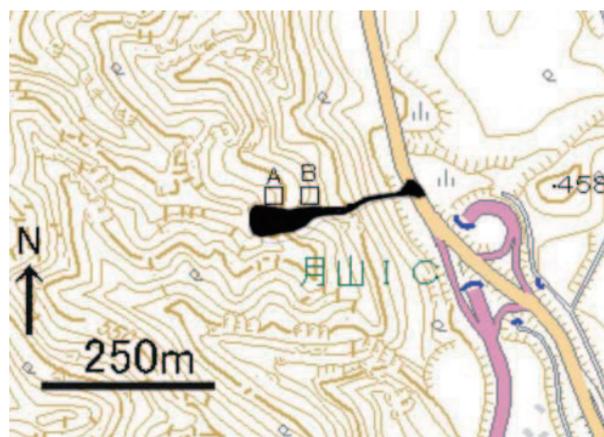
雪崩発生翌日、2月28日に発生区の地形、植生を調査するとともに積雪断面観測を行った。雪崩は標高590mから発生し、斜面長で約300m流下し、標高440mの道路を埋めて停止した(図3)。発生区は地面がほとんど露出し、疎らに生えた高さ約2mの灌木が立ち上がった状態になっていた(図4)。雪崩発生斜面の一部には積雪が残っていた(図4左側)。また、発生区の稜線には雪底が残っており、頂部の傾斜角は約45度で、下流ほど緩くなっていた。図3中A、B地点の斜面頂部および中腹で行った積雪断面観測によれば、全層平均密度は頂部、中腹とも約400 kg m⁻³と高く、雪温は0℃、すなわちぬれ雪になっており、一部にしまり雪が残っているものの、ほとんどがざらめ雪に変質していた(図5, 6)。ざらめ雪層の割合は頂部より中腹の方が多くなっていた。

図3 雪崩位置図(A、Bは積雪断面観測地点)
Fig. 3 Location of the avalanche (A and B indicate observation points of snow layer structure).

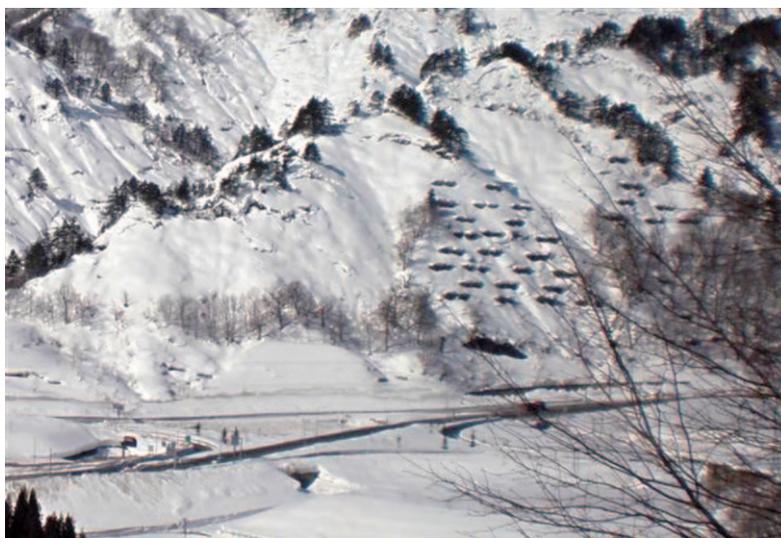
図 15.2 斜面積雪の堆積状況（撮影：2010 年 2 月 24 日，阿部孝幸）
Fig. 15.2 Accumulation pattern of snow cover on the slopes (Feb. 24, 2010 by Takayuki Abe).

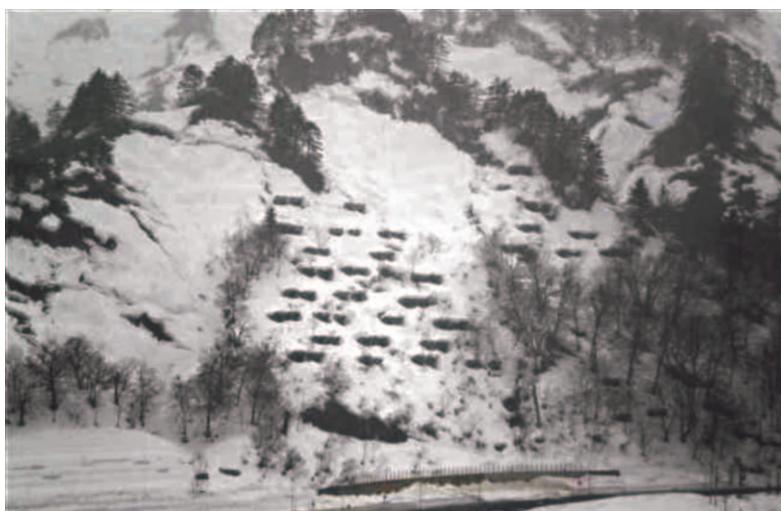
図 15.3 斜面積雪の堆積状況（撮影：2010 年 3 月 9 日，阿部孝幸）
Fig. 15.3 Accumulation pattern of snow cover on the slopes (Mar. 9, 2010 by Takayuki Abe).

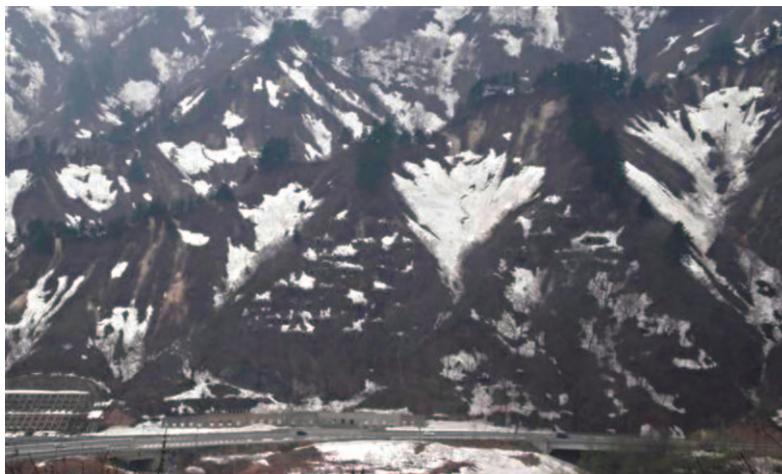
図 15.6 斜面積雪の堆積状況 (撮影：2010年5月4日，阿部孝幸)
Fig. 15.6 Accumulation pattern of snow cover on the slopes (May 4, 2010 by Takayuki Abe).
