## 大雪で破損した膜構造建築物周辺の積雪調査

### Snow Survey Around a Damaged Membrane Structure Caused by Heavy Snowfall

A heavy snowfall event near the Pacific Ocean was caused by a cyclone that passed through the south coast of Honshu on February 14–16, 2014. The membrane of the roof of Shellcom Sendai in Izumi Ward, Sendai City was damaged by the heavy snowfall at about 10:00 JST on February 16, 2014. We concluded that the cause of the membrane damages of the roof was due to snowdrift caused by strong wind and partial snowfall.

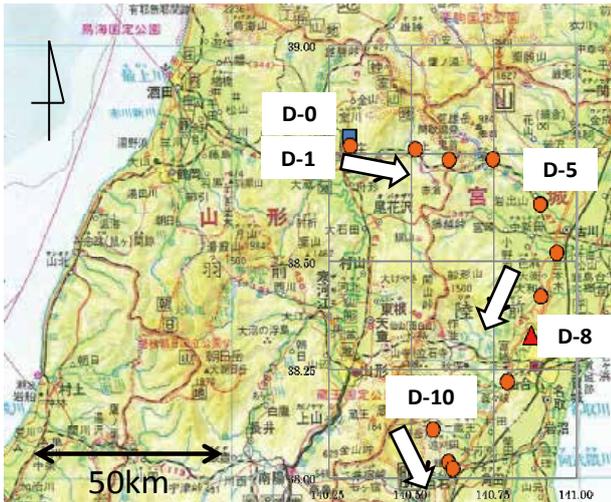
図1 調査箇所(□新庄実験所 D-0, △シェルコム D-8, D-8を除き矢印は調査の順番を示す)

Fig. 1 Location of the observation sites (□ : Shinjo Cryospheric Environment Laboratory, △ : Shellcom Sendai).

21日には、新庄市から仙台市にかけて積雪深、密度の測定を行い、周辺の積雪分布を把握する周辺積雪調査を実施した。調査箇所を図1に示す。

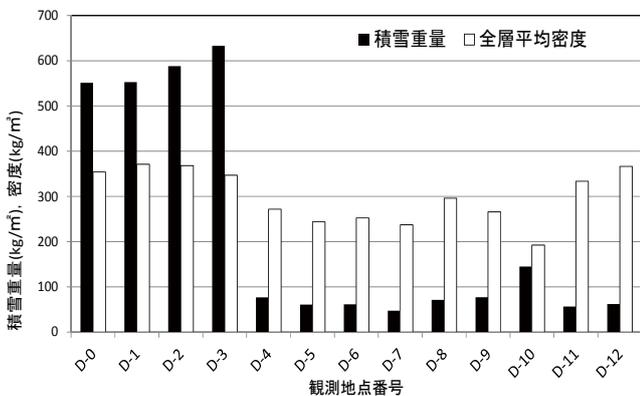
図2に各調査箇所における積雪重量と全層平均密度を示す。D-4～D-12の宮城県側の積雪重量は標高の高いD-10(389m)を除くと47～77kg/m<sup>2</sup>であり、場所による違いはさほど大きくなかった(最大/最小の比=1.6倍)。なお、南部のD-11およびD-12は地

図2 各調査箇所における積雪重量と全層平均密度

Fig. 2 Observation data of weight and density of snowpack at observation sites.

面に接する積雪がざらめ雪となっており、一部融雪水が流出して積雪重量が減少したものと思われる。

また、宮城県側の全層平均密度は237～366kg/m<sup>3</sup>であり、特に宮城県南部のD-11およびD-12では融け水を含んでざらめ化が進み、それぞれ334、366kg/m<sup>3</sup>と高くなっていた。

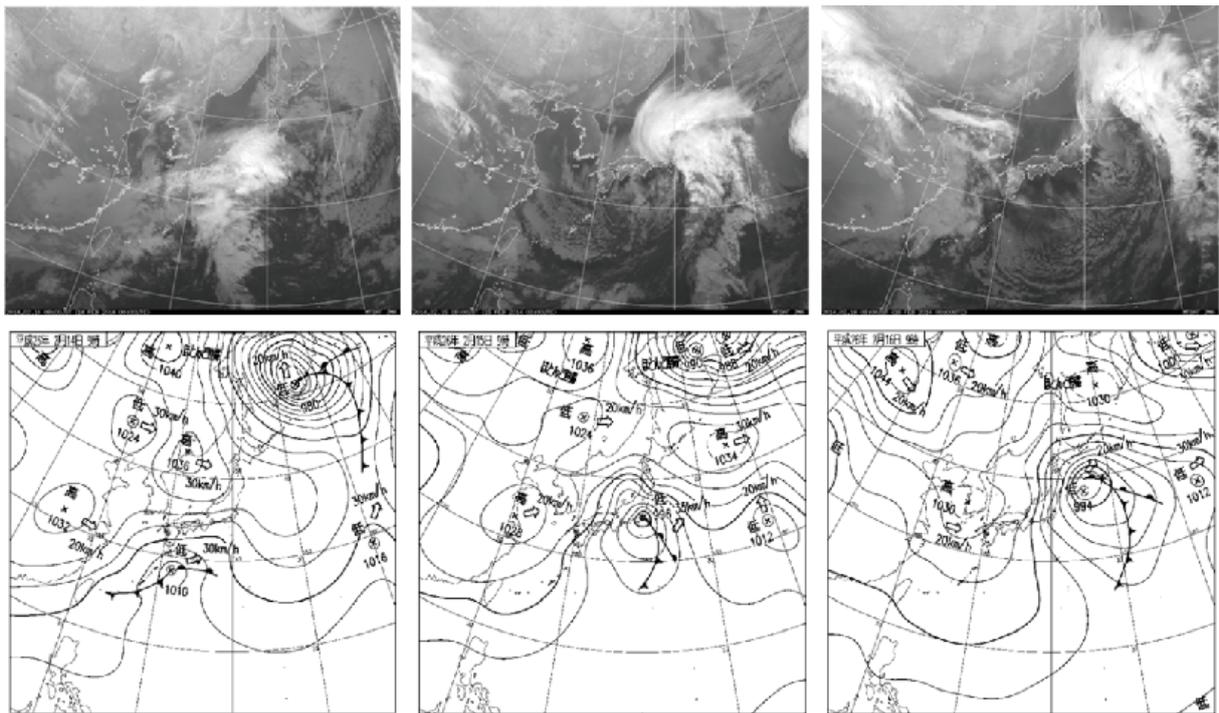
図8に2014年2月14日～16日の9時の気象衛星赤外面像と地上天気図を示す。

図8に示すように、2014年2月14日から16日にかけて本州南岸から東北地方の東海上を発達した低気圧が通過し降雪をもたらした。気象庁ホームページによると、宮城県内では、新川(仙台市青葉区)と白石で最深積雪が観測史上1位を更新した。新川では70 cm(統計開始1926年、以前の記録54 cm, 2005年3月5日)、白石では、57 cm(統計開始1984年、以前の記録32 cm, 1985年3月12日及び2014年2月9日)を記録した。なお、仙台では、1週間前に通過した南岸低気圧に伴い、2014年2月9日に観測史上3位の35 cmを記録している。

図8 2014年2月14日～16日9時の気象衛星赤外画像(上)と地上天気図(下)(気象庁ホームページより)  
 Fig. 8 Satellite infrared imagery (upper figure) and surface weather charts at 9:00 JST (lower figure) during the period from 14 Feb. to 18 Feb. 2014 provided by JMA.

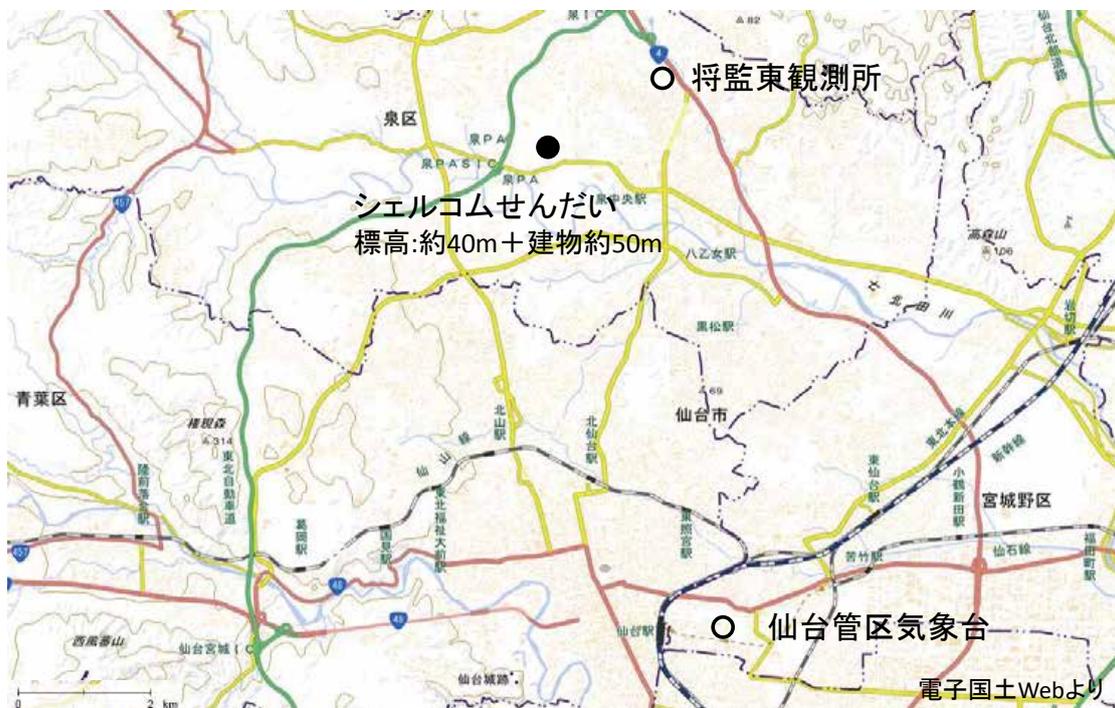
図9に気象の検討に用いた仙台市内の気象観測所を示す。気温、降水量は、シェルコムせんだいから北東に約2 kmと近く、標高も55 mと同程度のNTTドコモ将監東観測所の観測値を用いた。積雪深、日照時間、風向風速は、シェルコムせんだいから南南東に約8 km、標高38.9 mの仙台管区気象台の観測値を用いた。将監東観測所でも風向風速を観測しているが、将監東観測所では風向風速計の設置高が低く風速が弱い傾向があると判断されたため、仙台管区気象台の値を用いた。なお、将監東観測所の降水量は、横山ら(2003)の方法により、同地点の気温で雨雪判別(+2℃を雨雪の境界として+2℃以下を降雪とした)を行い、同地点の風速の観測値を用いて損失補正した。

図9 シェルコム仙台と気象の検討に用いた仙台市内の気象観測所の位置(電子国土Webより)  
 NTTドコモ将監東観測所(北東に約2km, 標高55m), 仙台管区気象台(南南東に約8km, 標高38.9m)  
 Fig. 9 Location of a damaged membrane structure, Shellcom Sendai and automatic weather stations at Sendai.

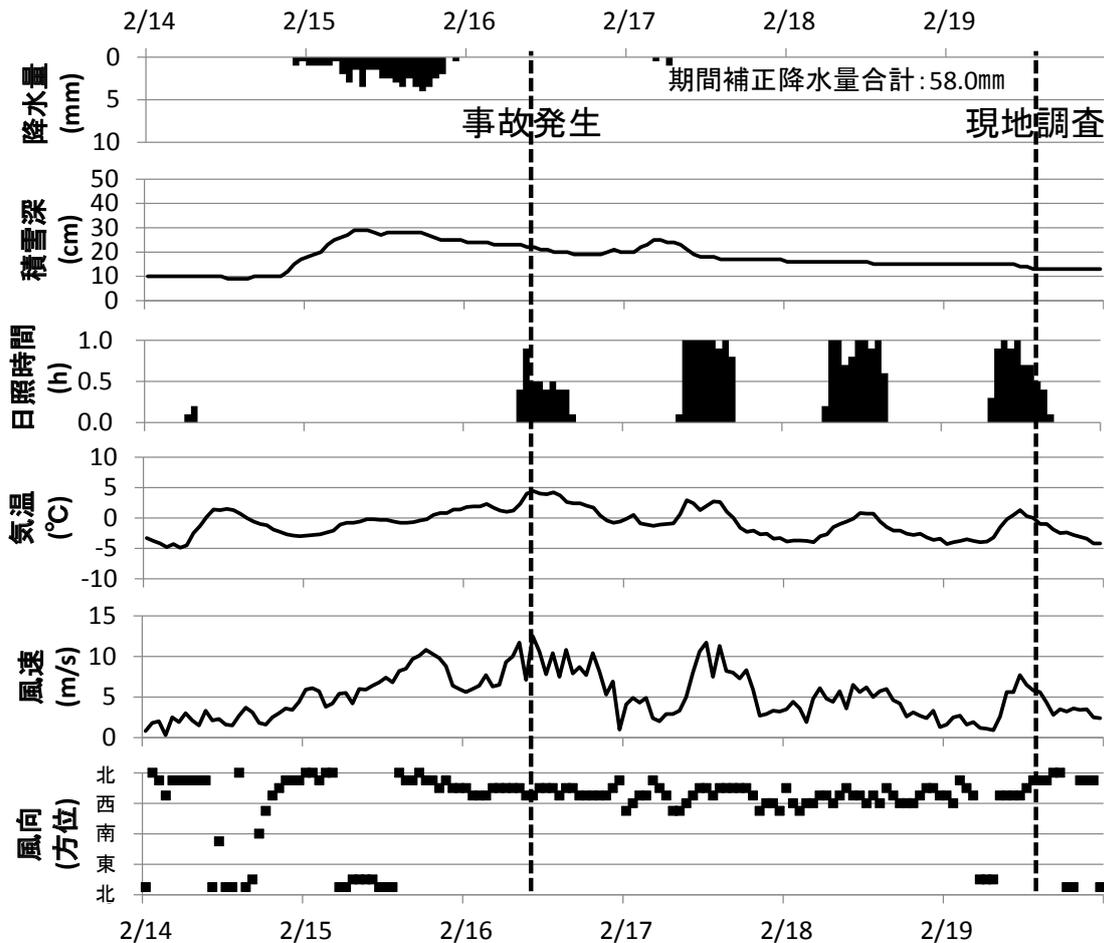
図 10 に 2014 年 2 月 14 日～19 日の気象の経過を示す。また、図 11 に破損個所に対する風向と落雪の考察に用いる現地の写真を示す。図 10 より、14 日から 15 日の降水は、前半が氷点下、後半は 0℃前後から 2℃以下なので、全期間通じて雪で、前半は乾雪、後半は湿雪であると考えられる。期間の最深積雪深は 15 日の 29 cm であった。

図 10 と図 11 より、14 日から 15 日の降水期間の風は、前半が①北北西から北の風、②次に北北東から北東の風でいずれも 5 m/s 前後、後半は③北から北西の風で、10 m/s 前後まで強くなった。前半は斜め横や正面方向から屋根上に雪が堆積し、後半は、横からの強風で屋根の段差の部分に風成雪が溜まった可能性がある。事故が起きた 16 日 10 時には、気温が 4℃まで上昇し、日照時間もあったため、④落雪が生じ、この時間帯に破損個所への堆積が集中したことも考えられる(①～④は図 11 の番号に対応)。

図 10 2014 年 2 月 14 日～19 日の気象の経過(事故発生 2/16 10 時頃、現地調査 2/19 午後)  
(気温、降水量は NTT ドコモ将監東観測所、積雪深、日照時間、風向、風速は仙台管区気象台)

Fig. 10 Meteorological data observed at Shogen station, NTT DoCoMo for temperature and precipitation and at Sendai station, JMA for snow depth, actual sunshine duration, wind direction and wind speed during the period from 14 Feb. to 19 Feb. 2014.
