平成30年7月豪雨により愛媛県南西部で発生した斜面崩壊の規模と分布の特徴

Characteristics of the Magnitude and Distribution of Landslides Induced by the Heavy Rain Event of July 2018 in the Southwestern Part of Ehime Prefecture, Japan

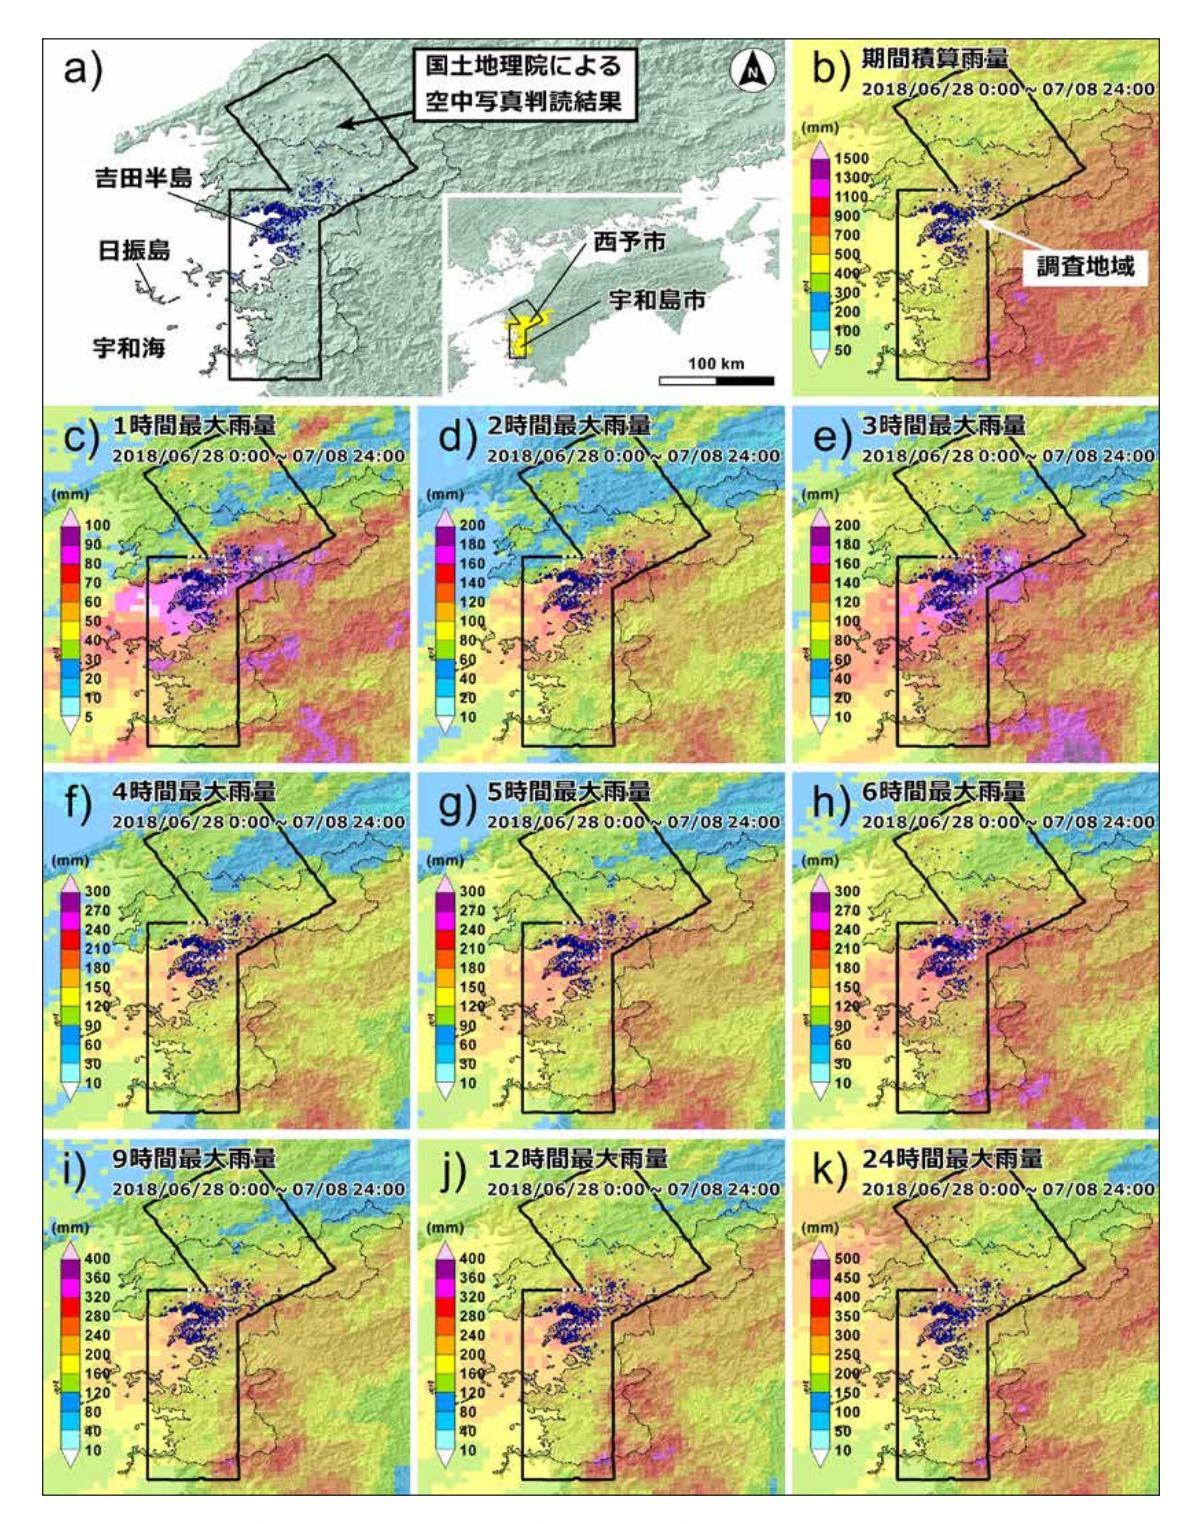
図1 愛媛県南西部における平成30年7月豪雨の雨量分布

図1に国土地理院による空中写真判読結果と気象 庁解析雨量データをもとに作成した雨量分布図を重 ね合わせたものを示す.1~6時間の最大積算雨量 で特に顕著なように、宇和海海上の日振島付近から 吉田半島付近を横断して四国山地にかけて、南西-北東方向に延びる強雨域が形成されていたことがわ かる.この強雨域内では1時間最大で50 mm 以上 かつ6時間最大で180 mm 以上の非常に激しい雨が 降った.愛媛県内でも、特に吉田半島の周辺に斜面 崩壊や土石流が集中した原因はこうした雨量分布の 特徴に求めることができる.

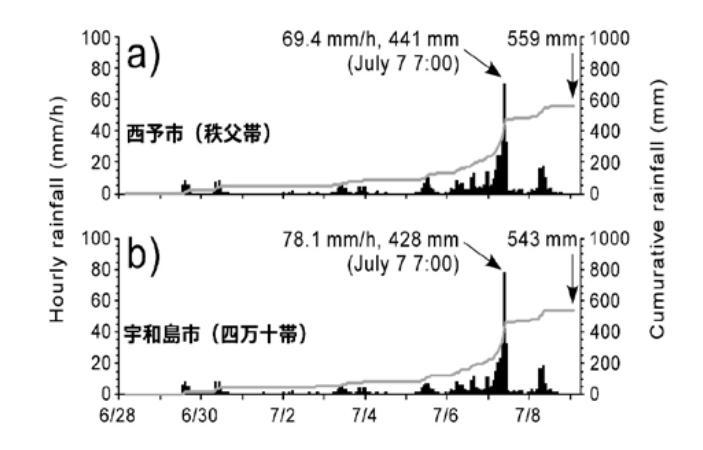
- 図2 調査地域における降雨時刻歴(2018年6月28日~ 7月8日の気象庁解析雨量データをもとに算出した西予市と宇和島市の平均雨量)
- Fig. 2 Rainfall time histories in the study area (averaged rainfalls in Seiyo and Uwajima city calculated using the JMA Rader-AMeDAS rainfall data between June 28 and July 8, 2018).

その一方で,強雨域のほぼ中央に位置する調査地 域では,西予市と宇和島市の境界を挟んで宇和島市 側に崩壊地が集中していた.調査地域内の気象庁解 析雨量データをもとに作成した西予市と宇和島市 (それぞれ後述する秩父帯と四万十帯の領域に対応 する)の降雨時刻歴を図2に示す.この図をみると, 西予市,宇和島市ともに7月5日3時頃から徐々に 雨が強まって7日7時頃にピークを迎えており,7 日1~8時頃は1時間10 mm 以上の雨が約7時間連 続して降っている点なども含めて,非常によく似た パターンで推移している.また,ピーク雨量を記録 した7月7日7時における前1時間雨量と6月28日 からの総雨量にも大きな差はない.すなわち,調査 地域内には同程度の雨が降ったにもかかわらず,崩 壊地の分布に顕著な偏りが生じていたことになる.

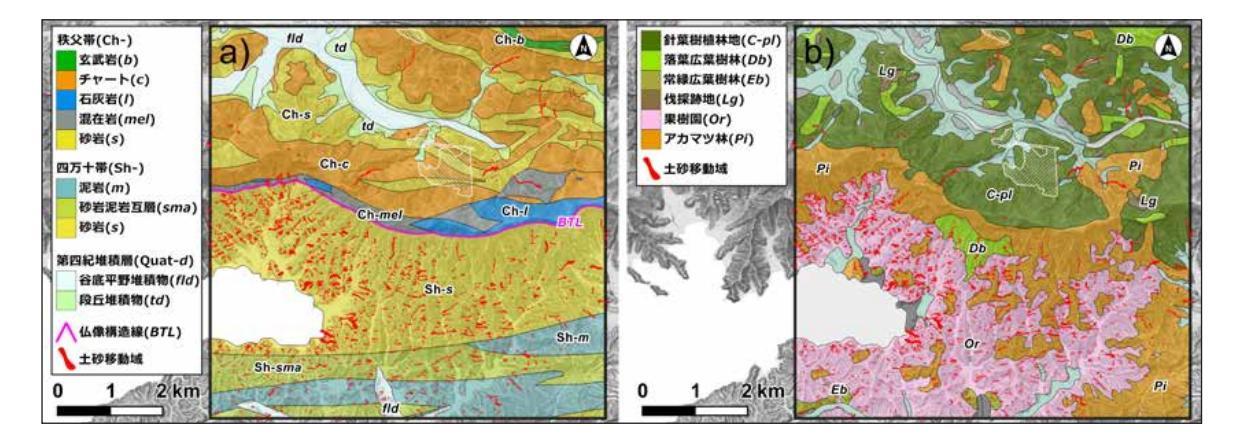
図 3a に 20 万分の1日本シームレス地質図 V2 (産 総研地質調査総合センター, 2018)をもとに作成し た調査地域の地質分布図を示す.調査地域の地質は, 中央にある四国山地西縁の主稜線に沿って東西方向 に延びる仏像構造線を境として,その北側に分布す るジュラ紀付加コンプレックスの秩父帯と,その南 側に分布する白亜紀付加コンプレックスの四万十帯 に区分される.

図3bに1/25,000植生図(環境省,2013)をもとに 作成した調査地域の植生区分図を示す.調査地域中 央にある四国山地西縁の主稜線を境にして北側で は、スギ・ヒノキ植林地が面積の大半を占めており、 その中にアカマツなどの常緑針葉樹林やクヌギ・コ ナラなどの落葉広葉樹林が点在する.南側では,主 稜線周辺にアカマツ林が広がっているが,それより さらに南方の山麓や丘陵の大部分がミカンなどの果 樹園となっている.

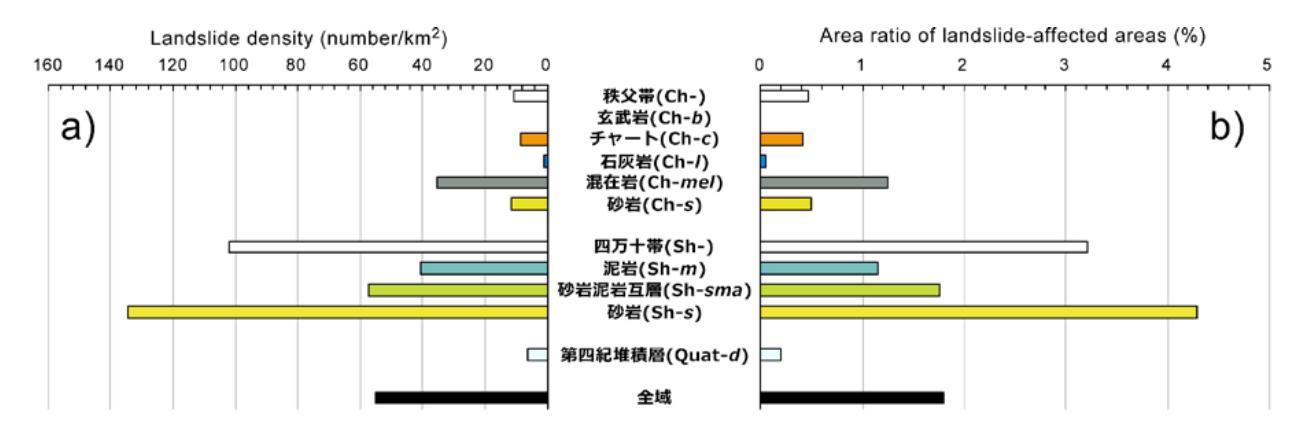
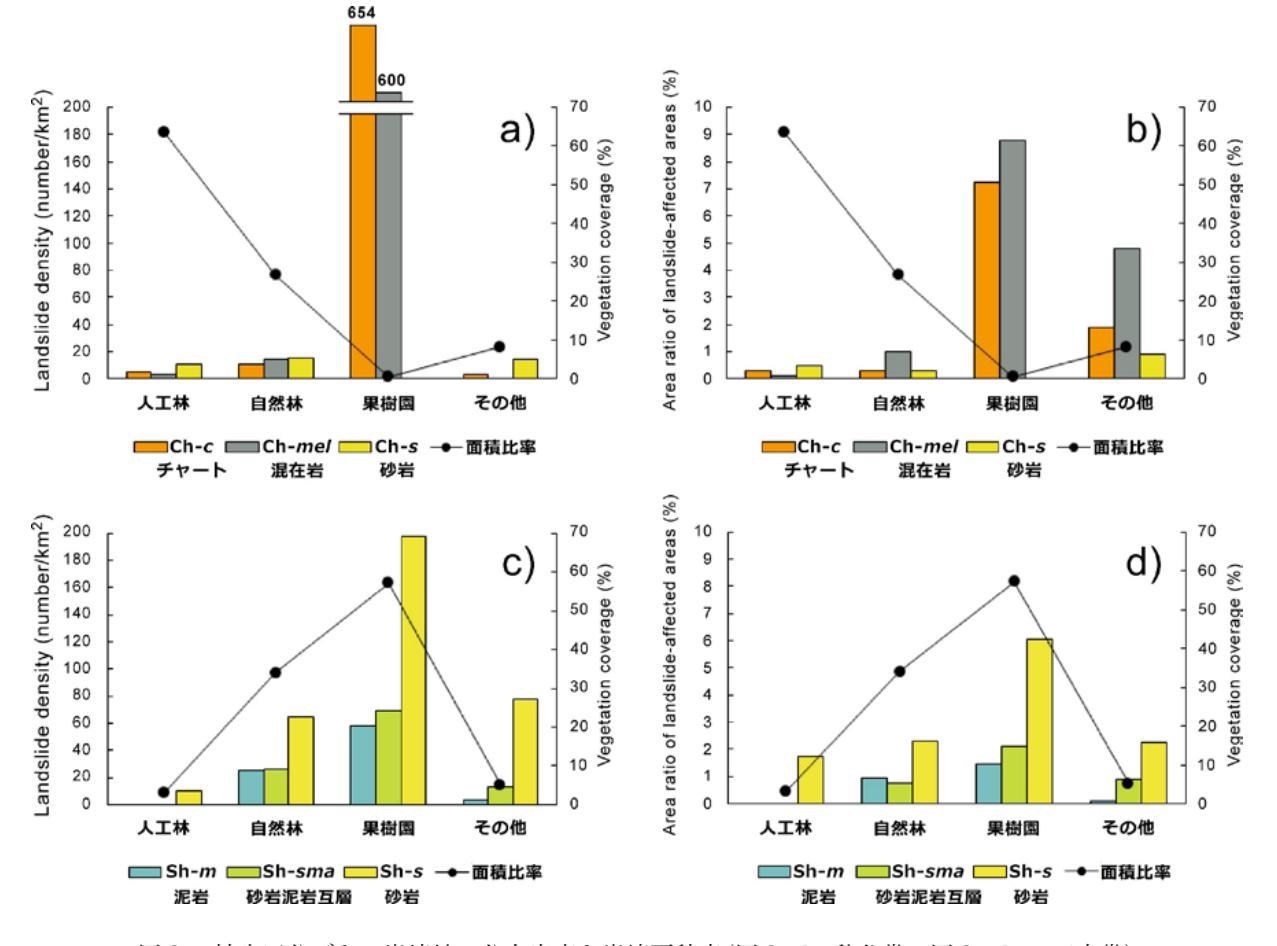
図8 植生区分ごとの崩壊地の分布密度と崩壊面積率(図8a, b:秩父帯,図8c, d:四万十帯) Fig. 8 Landslide density and area ratio of landslide-affected area for each vegetation unit (Fig. 8a, b: Chichibu Belt, Fig. 8c, d: Shimanto Belt).

同地域の植生としては、スギ・ヒノキなどの人工 林とアカマツやクヌギ・コナラなどの自然林が多く、 これら2つの面積が全体の約90.5%を占めていた. 人工林と自然林の分布域に限ってみれば、岩種や植 生区分の違いによる崩壊地の分布密度や崩壊面積率 の差は僅かだった(図8).一方で、果樹園の面積割 合は約0.5%と局所的であったが、その分布域の中 ではきわめて高い密度で崩壊が発生していた(図8).

同地域にはミカンなどの果樹園が広く展開されて おり,面積割合で約57.2%を占めていた.その次 に面積割合の大きかった自然林(約34.1%)と比較す ると,崩壊地の分布密度は約2.3~3.1倍,崩壊面 積率は約1.6~2.8倍に及んでいたことから(図8), 果樹園としての土地利用が四万十帯における斜面崩 壊の多発につながったとみて間違いない.

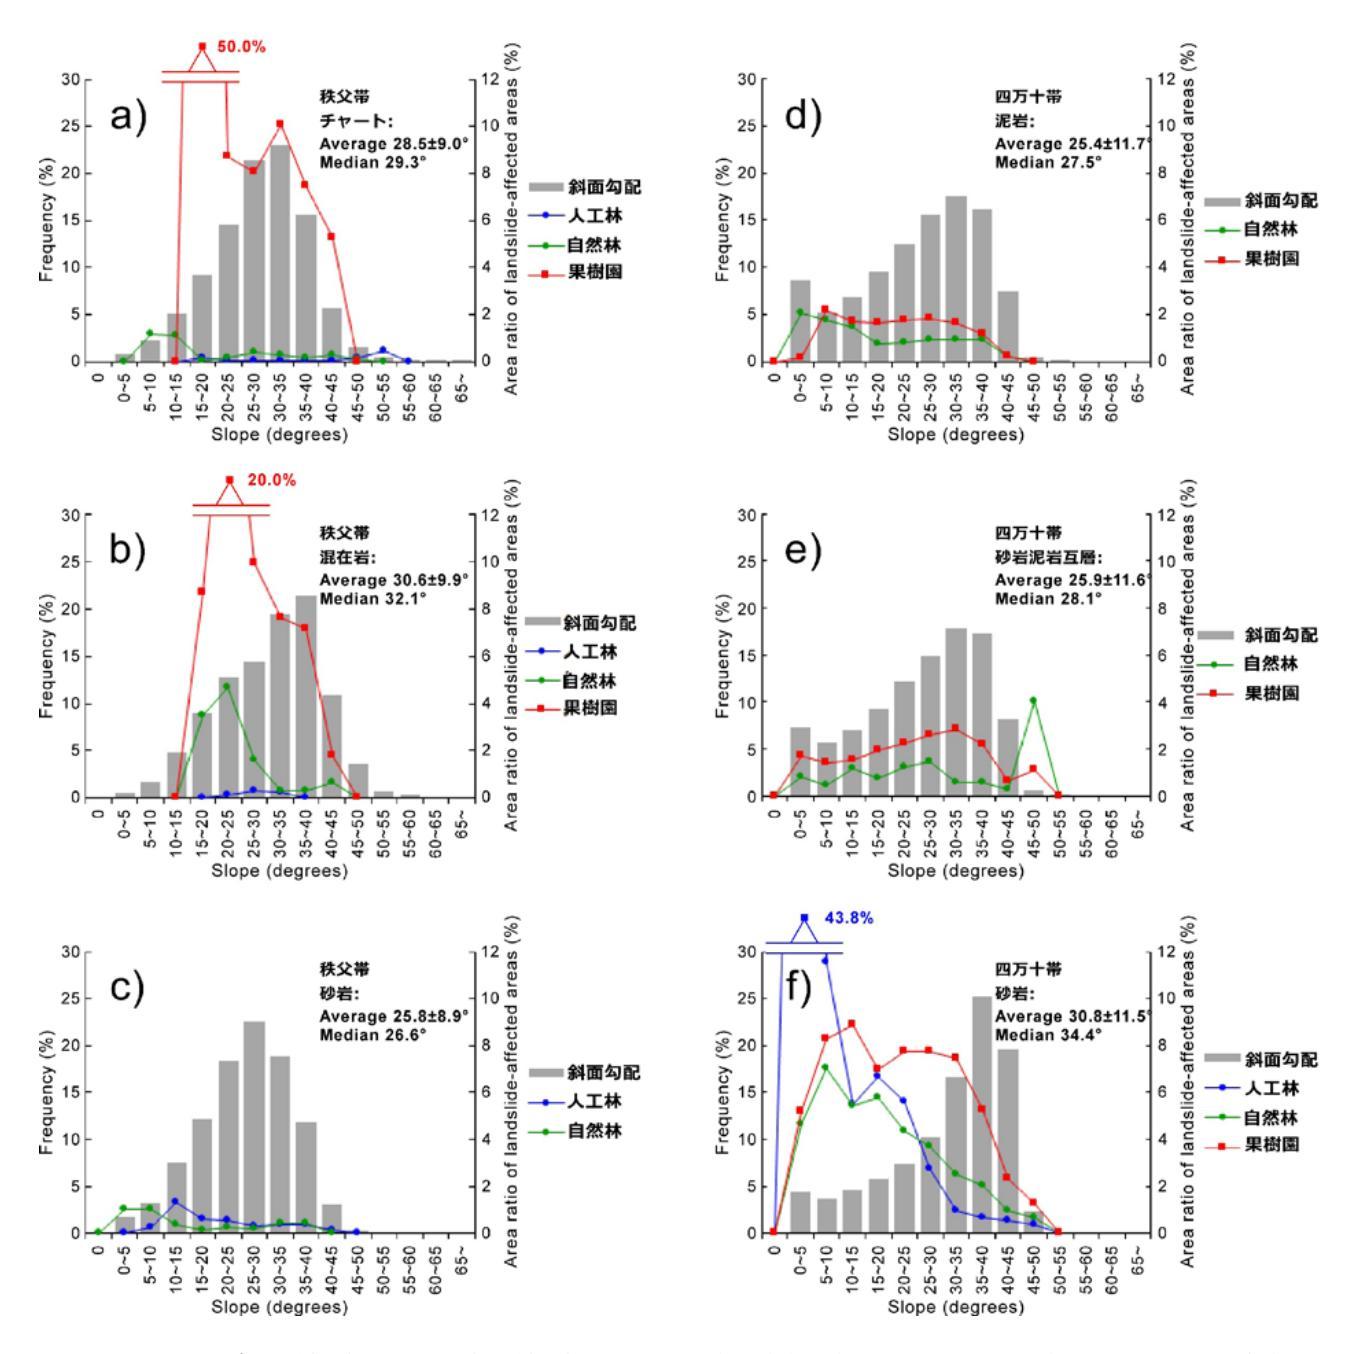
図9 地質区分ごとの斜面勾配頻度分布と斜面勾配による崩壊面積率の変化(図9a~c:秩父帯,図9d~f:四万十帯) Fig. 9 Frequency distribution of slope gradient for each geological unit and changes in area ratio of landslide-affected area along the slope gradient (Fig. 9a~c: Chichibu Belt, Fig 9d~f: Shimanto Belt).

砂岩泥岩互層・砂岩の6つにいて,各領域における 斜面勾配の頻度分布と,斜面勾配の各階級(区間幅 は5°)における植生区分(人工林・自然林・果樹園) ごとの崩壊面積率を図9に示す.斜面勾配の頻度分 布を比較すると,秩父帯の3つの岩種はいずれもひ と山型の分布だが,ピークの位置は混在岩が35~ 40°, チャートが 30 ~ 35°, 砂岩が 25 ~ 30° で混在 岩が最も急勾配に偏った分布となっていた.これに 対し,四万十帯の3つの岩種はいずれも左歪曲分布 (ピークが分布域の右側にあって左裾が長い分布)と なっていた.砂岩泥岩互層と泥岩は 30 ~ 35° をピー クに左側(緩勾配側)に漸減する非常によく似た分布 だが,砂岩は35~40°をピークに左側にも急減し ており,もっとも急勾配に偏った分布となっていた.
