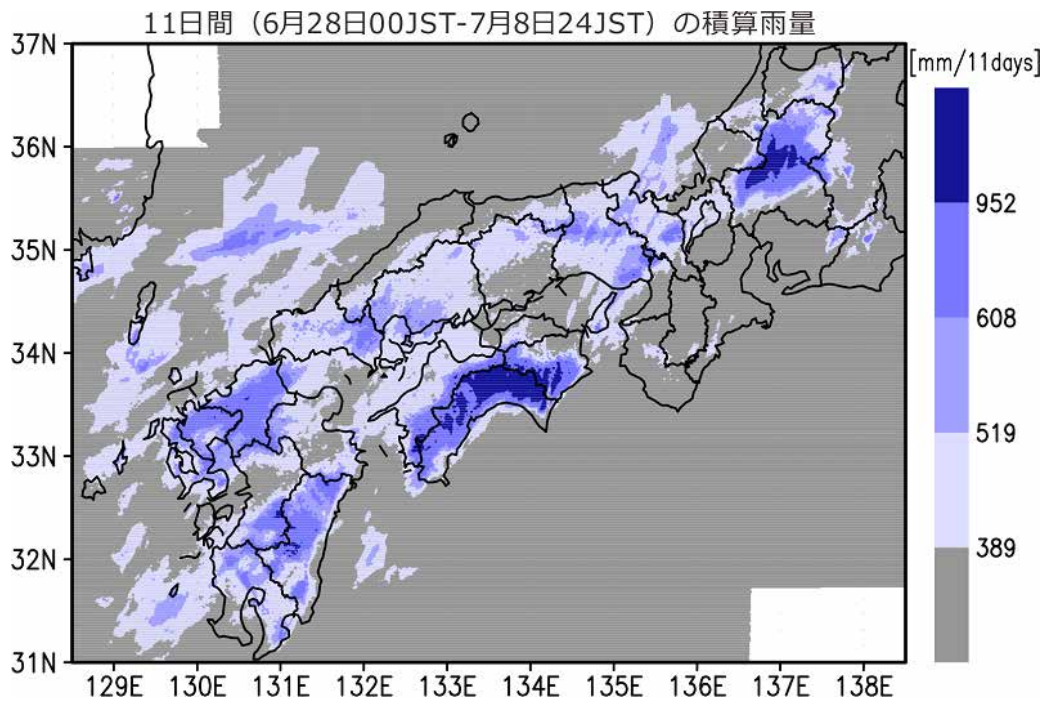
口絵 1 気象庁解析雨量から計算した2018年6月28日から7月8日(日本標準時)の11日間積算雨量。岡山県倉敷市周辺は、高知県周辺よりも積算雨量が少ないが、統計解析の結果、再現期間100年以上の稀な降雨だったため、災害が発生したと考えられる。

Fig. 1 The accumulated rainfall over 11 days, from June 28 to July 8, 2018, as calculated from the JMA Analyzed Precipitation. The area around Kurashiki, Okayama, has less accumulated rainfall than Kochi, but statistical analysis points to a flood because it was a rare rainfall with a recurrence period of 100 years.

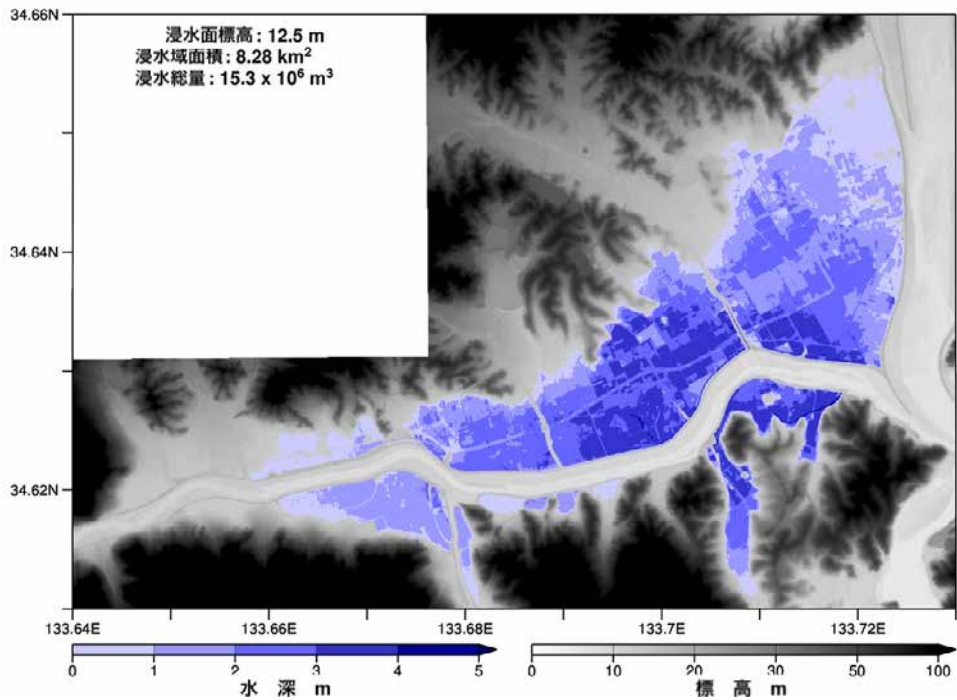
口絵 9 小田川下流に位置する倉敷市真備町周辺の浸水深の地理的分布(解析:水・土砂防災研究部門)。浸水範囲は空中写真をもとに判読し、浸水面の標高を水平一様に12.5 mと仮定し推定した。標高データは国土地理院のDEM5Aを利用した。

Fig. 9 Geographical distribution of the flood depth in Mabi-cho, Kurashiki City, located downstream of Oda River, analyzed by the Storm, Flood and Landslide Research Division. It was captured via aerial photographs and estimated by taking 12.5 m as the elevation of the flood surface. The elevation data were quoted from DEM5A of the GSI.

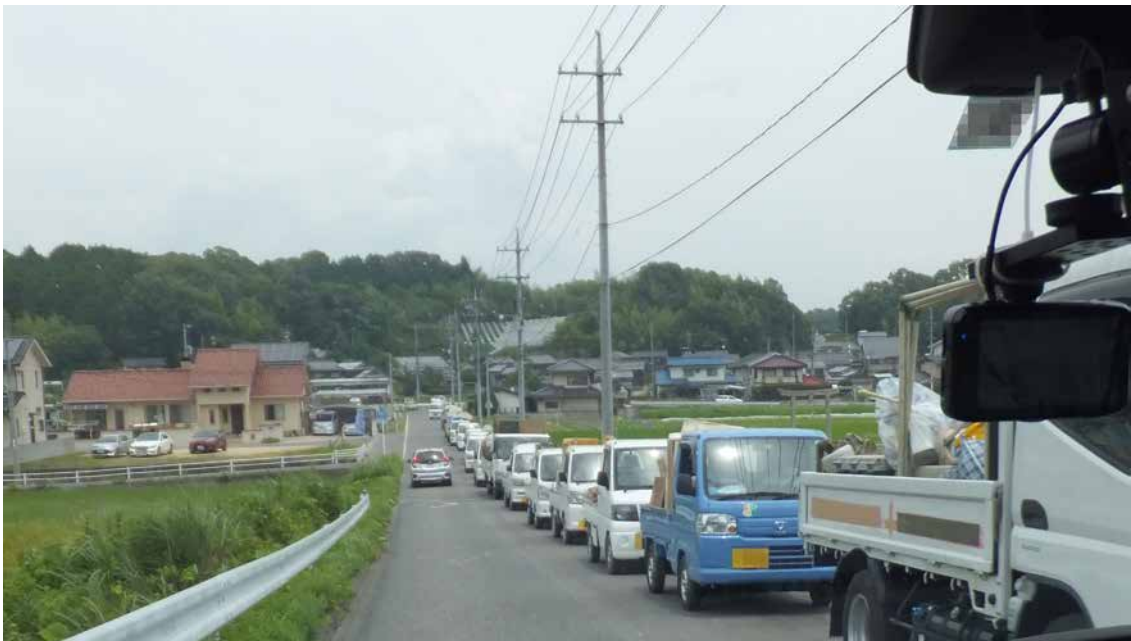
口絵 14 災害廃棄物を処理場へ運搬する車両の列(撮影:2018年7月11日, 岡山県倉敷市真備町市場)

Fig. 14 Vehicles carrying disaster waste to the treatment plant (July 11, 2018: Ichiba, Mabi-cho, Kurashiki City, Okayama Prefecture).

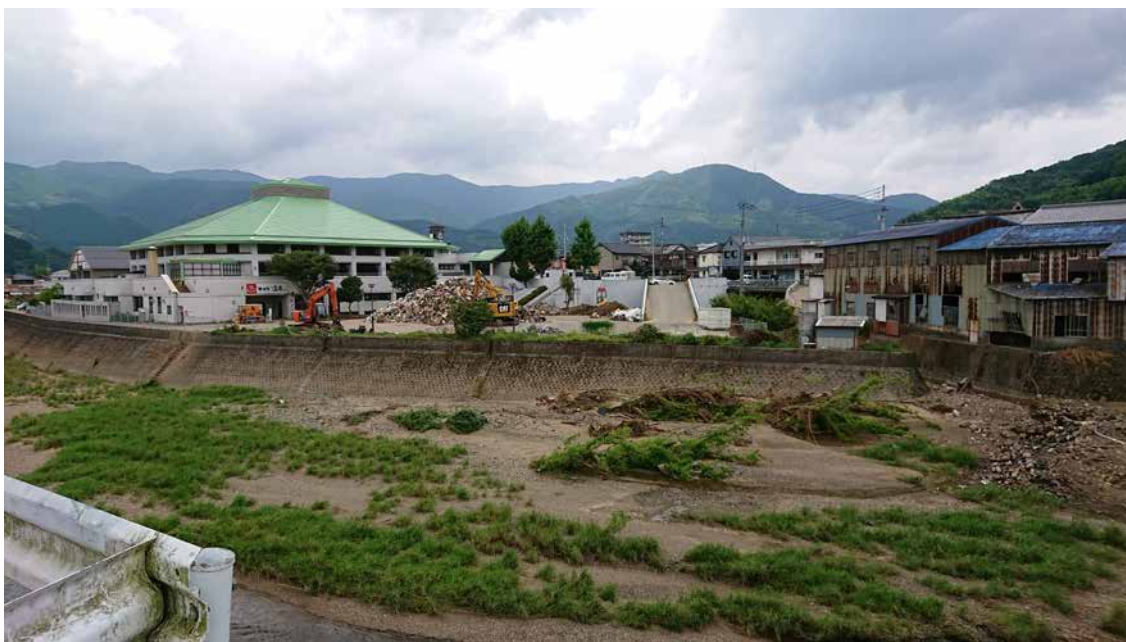
口絵 19 野村ダム下流に位置する肱川左岸の災害廃棄物仮置き場(撮影:2018年7月11日,愛媛県西予市野村町)
Fig. 19 Temporary storage site for disaster waste on Hiji River's left bank, located downstream of Nomura Dam (July 11, 2018: Nomura-cho, Seiyō City, Ehime Prefecture).
