2021年2月福島県沖の地震被害調査報告

－相馬市・新地町・山元町・亘理町・岩沼市 2021年2月16日～17日－

Damage Assessment Report on the 2021 Fukushima Offshore Earthquake － Soma City, Shinchi Town, Yamamoto Town, Watari Town, Iwanuma City from February 16 to 17, 2021 －

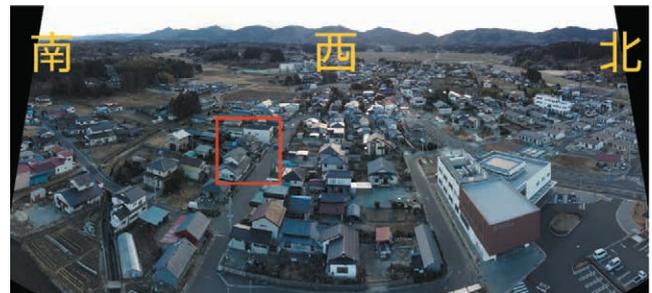
宮城県山元町坂元町東は、250 m メッシュ建物被害推定全壊20～50棟(赤色)、50～100棟以上(黒色)のエリア付近である。今回の調査で被害が確認できた家屋が最も多く、一部では業者による修理作業も開始されていた。JR常磐線の坂元駅西側に位置し、東日本大震災による復興住宅も建設されている場所である(写真5～9)。

写真5 JR常磐線坂元駅西側を上空60mから撮影(2021.2.17撮影)

Photo 5 The west side of Sakamoto Station on the JR Joban Line, taken from 60 m above the ground (Taken on February 17, 2021).

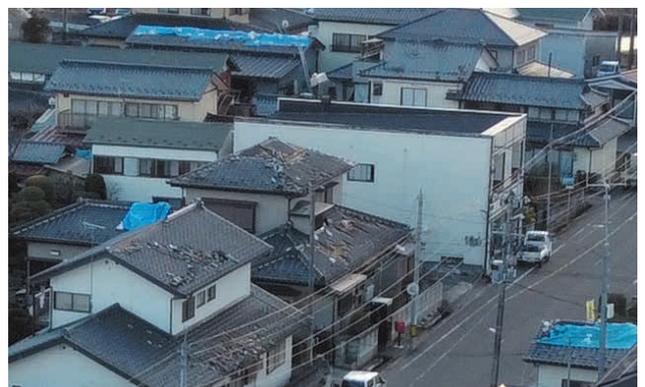
写真6 上記写真の赤色四角部分を拡大(2021.2.17撮影)
Photo 6 Enlarge the red square in the photo above (Taken on February 17, 2021).

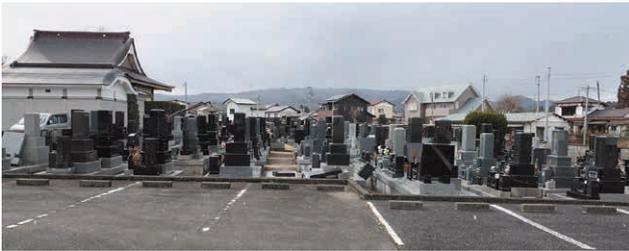
正西寺の墓の場所は図8のd)である。1/100程度の頻度で墓石の変位が確認できた。また山門の被害もあった(写真19～21)。

写真 19 倒壊被害がほとんどない墓石(2021.2.16 撮影)
Photo 19 Tombstones with little or no damage from collapse (Taken on February 16, 2021).

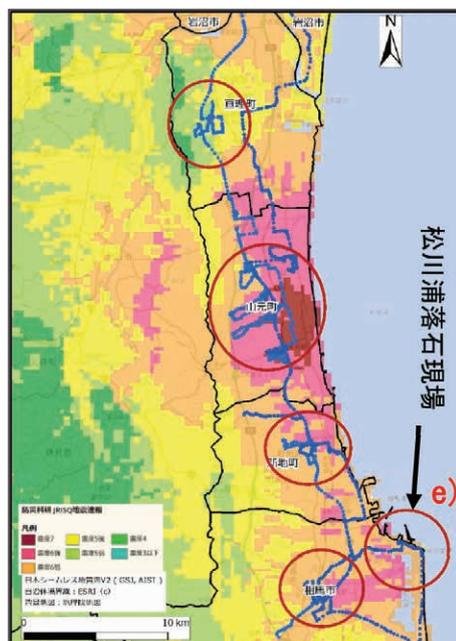
図 9 松川浦の落石位置

斜面災害については、相馬市松川浦の落石が発災後メディアで取り上げられた。松川浦大橋近くの道路では直径2～3メートルほどの落石が発生し、落石に気づくのが遅れた乗用車1台が衝突し、その後通行止めになった。位置は図9のe)である。

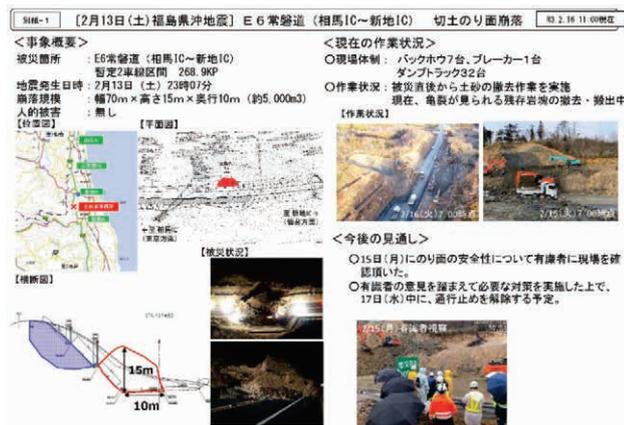
図 10 事象概要⁵⁾
 出典：NEXCO 東日本プレス資料
 Fig. 10 Event overview,
 Source: NEXCO East Japan Press Materials.

b) 常磐自動車道相馬市付近の斜面崩壊(写真 26)

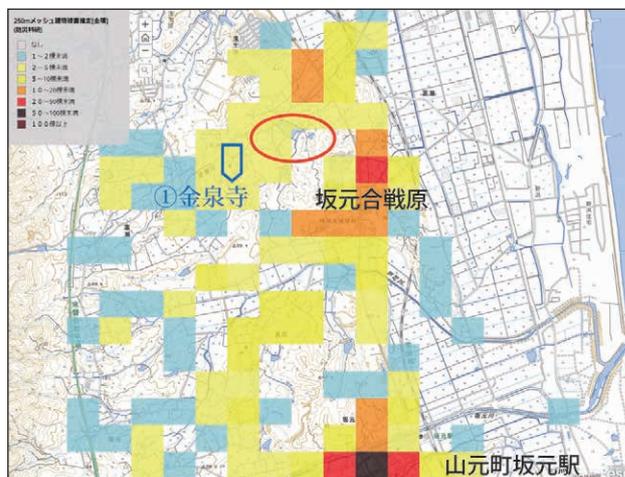
図 11 宮城県山元町のため池の位置
 Fig. 11 Location of reservoirs in Yamamoto Town,
 Miyagi Prefecture.

宮城県山元町のため池堤体破損。場所は図 11 の坂元合戦原のやや内陸側である。地震動により一部堤体に若干の変形が確認できた。ブルーシートによる応急対応済みであった(図 12, 写真 27)。

山元町のため池では堤体の破損が確認された。破損した箇所はブルーシートにより保護されていた。今回の調査活動では貯水池への影響は不明である。
