2021年に発生した地震による災害調査報告(2021年3月20日~23日):松川浦,新地町(2月福島県沖の地震)および相馬市・新地町・山元町・塩竈市(3月宮城県沖の地震)

A Study of Slope Damage in Matsukawaura, Shinchi Town, Shiogama City Related to the 2021 Fukushima Offshore Earthquake and the 2021 March Miyagi Offshore Earthquake

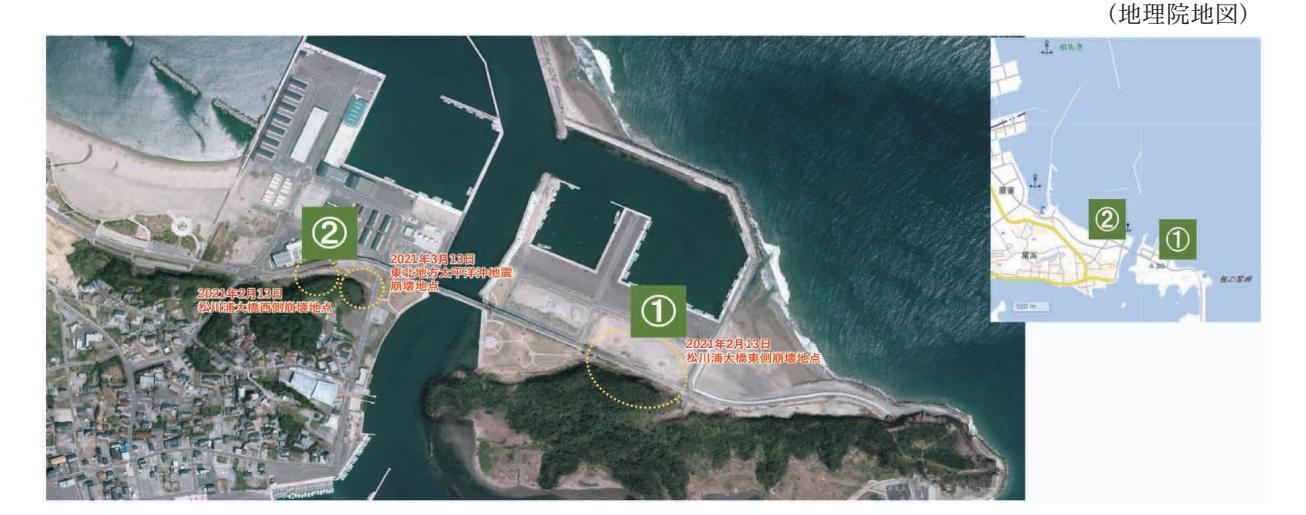
- 図1 松川浦大橋周辺の崩落位置(出典:地理院地図「シームレス空中写真」) ① 松川浦大橋東側:2021 年福島県沖の地震崩壊地点② 松川浦大橋西側:2011 年東北地方太平 洋沖地震の崩壊地点
- Fig. 1 Collapse points around the Matsukawaura-Ohhashi (Source by Geographical Survey Inst. Map).
 Site ① East collapsed point of the Matsukawaura-Ohhashi in the 2021 Fukushima Offshore Earthquake.
 Site ② West collapsed points of the Matsukawaura-Ohhashi in the 2011 Great East Japan Earthquake.

福島県沖の地震(2021年2月13日, M7.3)におい て、松川浦大橋東側の法面にて落石が発生し、臨港 道路で乗用車が被害を受けた.図1,写真1,2,3 に松川浦大橋周辺の崩落位置を示す.松川浦大橋東 側で乗用車が巻き込まれ,報道された地点であるが, 2011年東北地方太平洋沖地震においても松川浦大橋 西側で崩壊が生じ,今回も同様な崩壊が生じている (写真4,5).

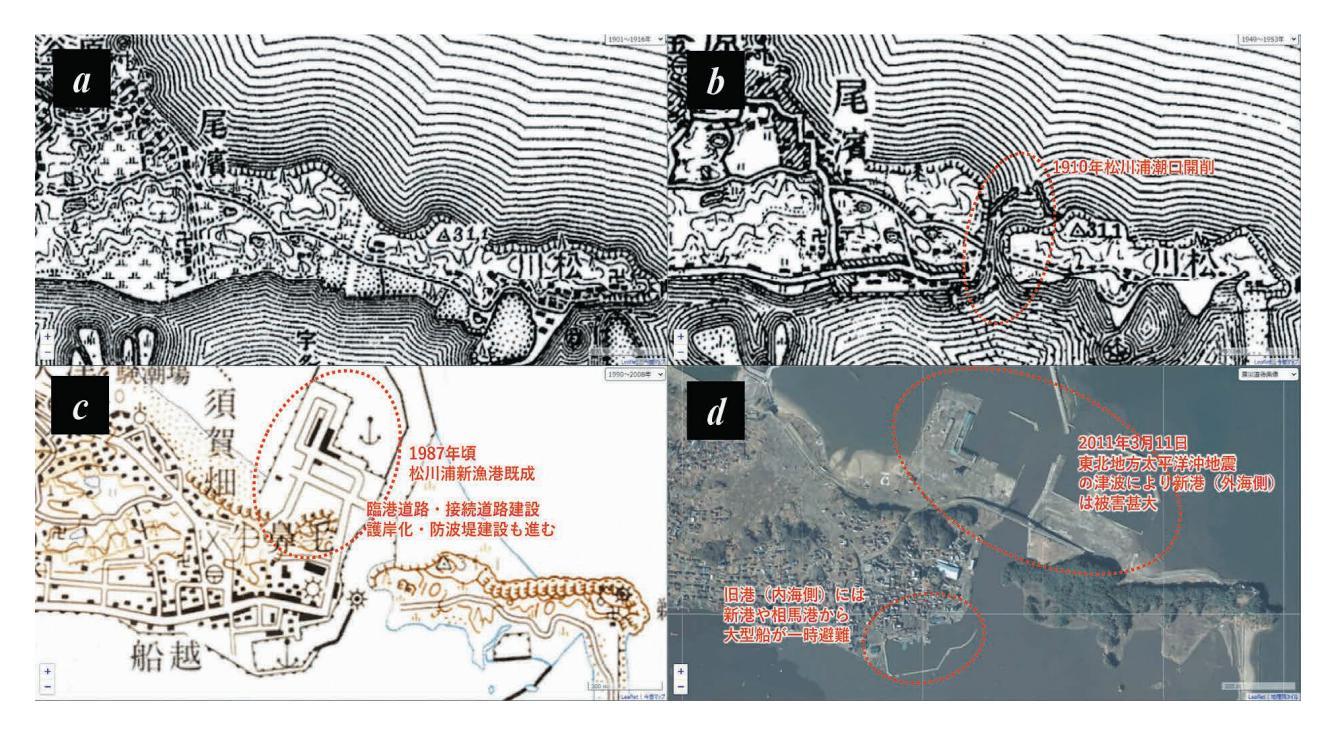
- 図2 松川浦周辺古今マップと平成23年東北地方太平洋沖地震後正射画像 出典: (a)今昔マップより 1/50,000「中村」(明治41年測図・明治45.4.30発行) (b)今昔マップより 1/50,000「相馬中村」(昭和27年応修・昭和28.3.30発行) (c)今昔マップより 1/50,000「相馬中村」(平成4年修正・平成5.10.1発行) (d)地理院地図「平成23年東北地方太平洋沖地震後正射画像」(2011年3~4月撮影)
 Fig. 2 Around Matskawaura Konjaku map and Simultaneous shooting image after the 2011 Great East Japan Earthquake.
- Source: (a) Konjaku map, 1/50,000 "Nakamura" (Surveyed in 1908 · Published in April 30, 1912)
 - (b) Konjaku map, 1/50,000 "Souma-Nakamura" (Emergency Revised in 1952 · Published in March 30, 1954)
 (c) Konjaku map, 1/50,000 "Souma-Nakamura" (Revised in1992 · Published in Oct., 1, 1993)

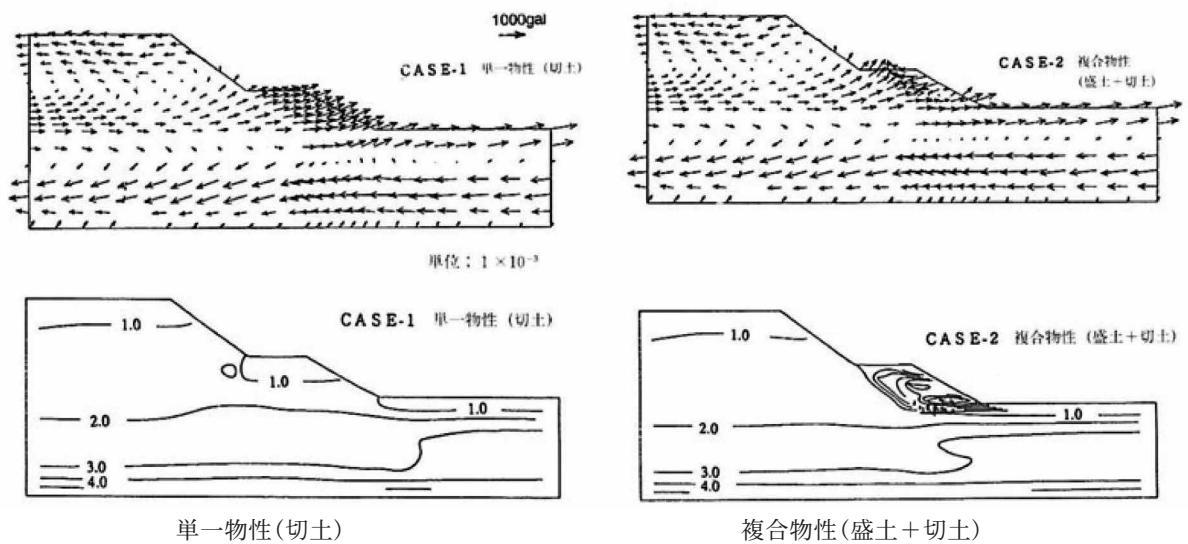
図3に切土と切土上の盛土の地震応答解析の応答 の差異⁴⁾を示す.固く安定した切土上に設置された 盛土が,切土のみの地盤に比べ,応答加速度分布と ひずみ分布が集中すること(インピーダンス比が大 きい)ことで、地震動が増幅することとなり、片盛 りの道路法面が地震時に崩壊する現象とつながる.

図3 切土と切土上の盛土の地震応答解析の応答の差異4)

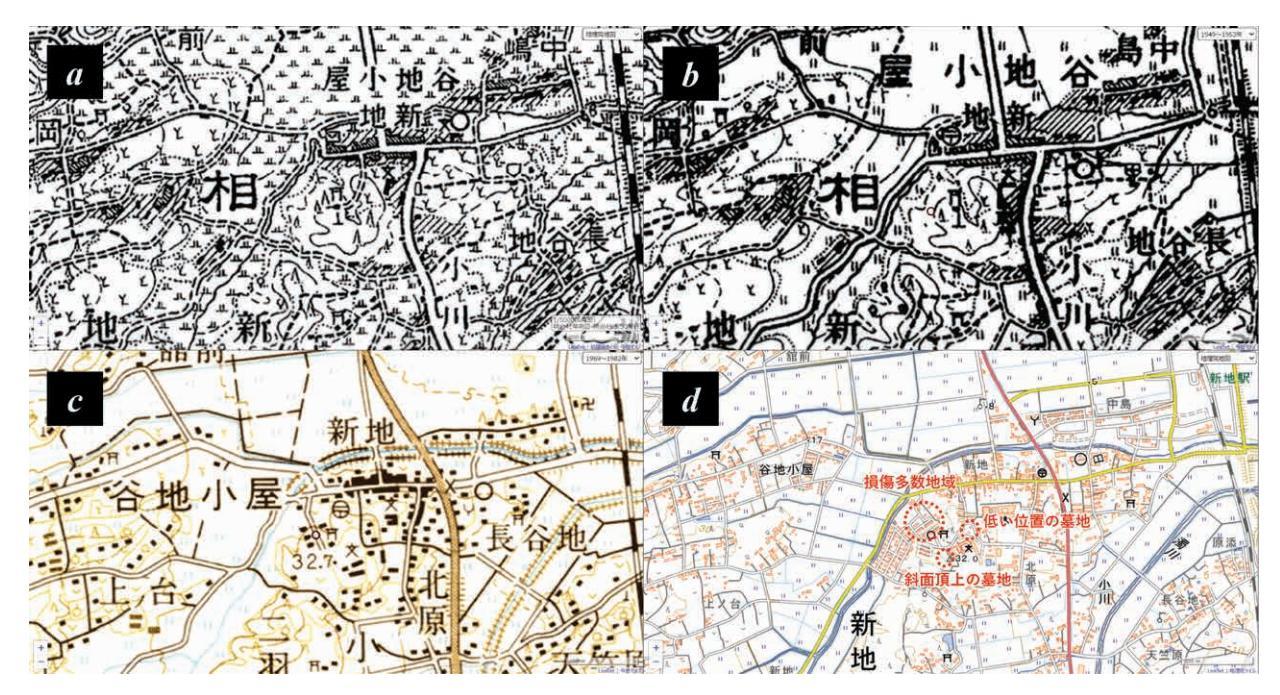
- 図4 新地町愛宕団地今昔マップ
 - 出典: (a) 今昔マップ(左上) 1/50,000「角田」(明治 41 年測図・明治 45.5.30 発行), (b) 今昔マップ 1/50,000「角田」 (昭和 27 年応修・昭和 27.12.28 発行), (c) 今昔マップ 1/50,000「角田」(昭和 52 年修正・昭和 53.11.30 発行), (d) 地理院地図(2021 年 4 月 1 日アクセス)
- Fig. 4 Around Atago-Danchi Shinchi Town map.
 - Source: (a) Konjaku map 1/50,000 "Kakuta" (Surveyed in 1908 · Published in May 30, 1912), (b) Konjaku map 1/50,000 "Kakuta" (Emergency Revised in 1952 · Published in Dec. 28, 1952), (c) Konjaku map 1/50,000 "Kakuta" (Revised in 1977 · Published in Nov., 30, 1978), (d) Geographical Survey Inst. Map (March to April, 2021, accessed).

図4(*d*)と写真16(*d*)に住宅の棟部分に損傷が多数 発生した地域,転倒・移動の少なかった低い位置の 墓地と転倒・移動の多数発生した斜面頂上の墓地の 被害の位置を示した.

写真14の道路を挟んで損傷が軽微な地域と住宅 損傷が多数発生した地域の住宅は写真15からとも に東北地方太平洋沖地震前後に建設されたものと思 われる.特に多数発生した地域の住宅は震災後の住 宅と思われる.当該地域は,図4の今昔マップから 昭和50年(1975年)代以降から,造成が行われている.

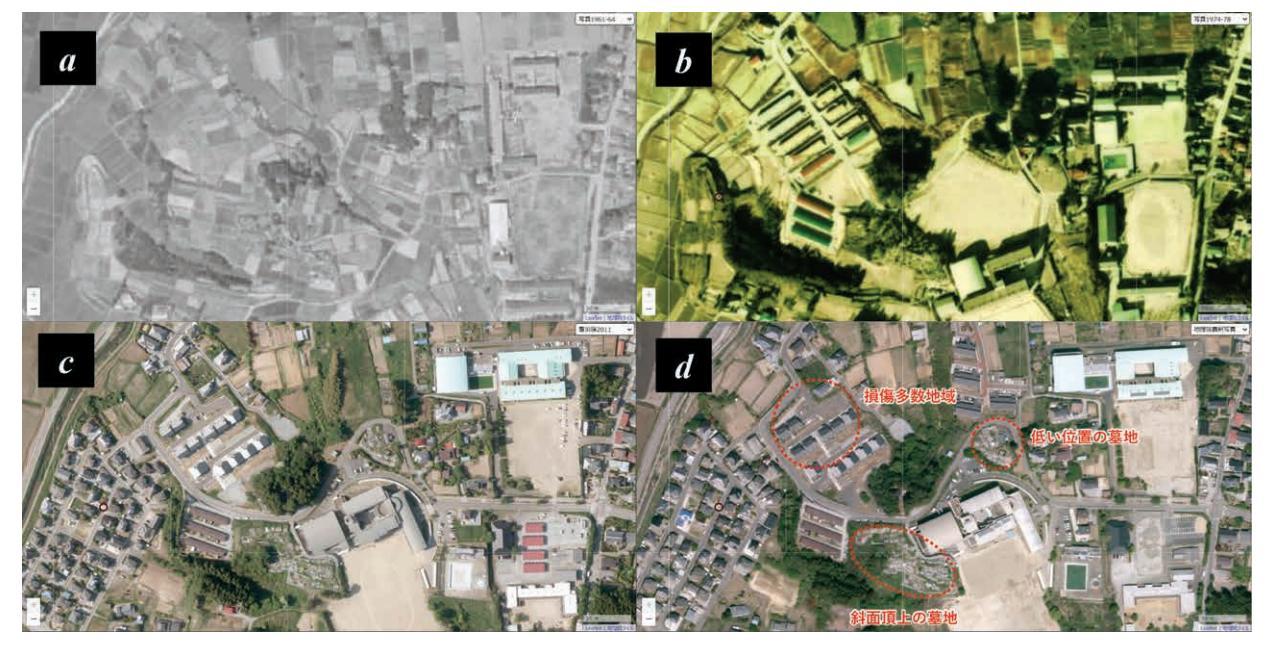
写真16 新地町愛宕団地今昔マップ(空中写真)

写真 16から斜面頂上の墓地の被害は,1963年以前から存在し,低い位置の墓地は1976-2011年の間に設置されたものである.以上から昭和 50年(1975年)代以降の道路建設に伴い,設置されたものと思われる.

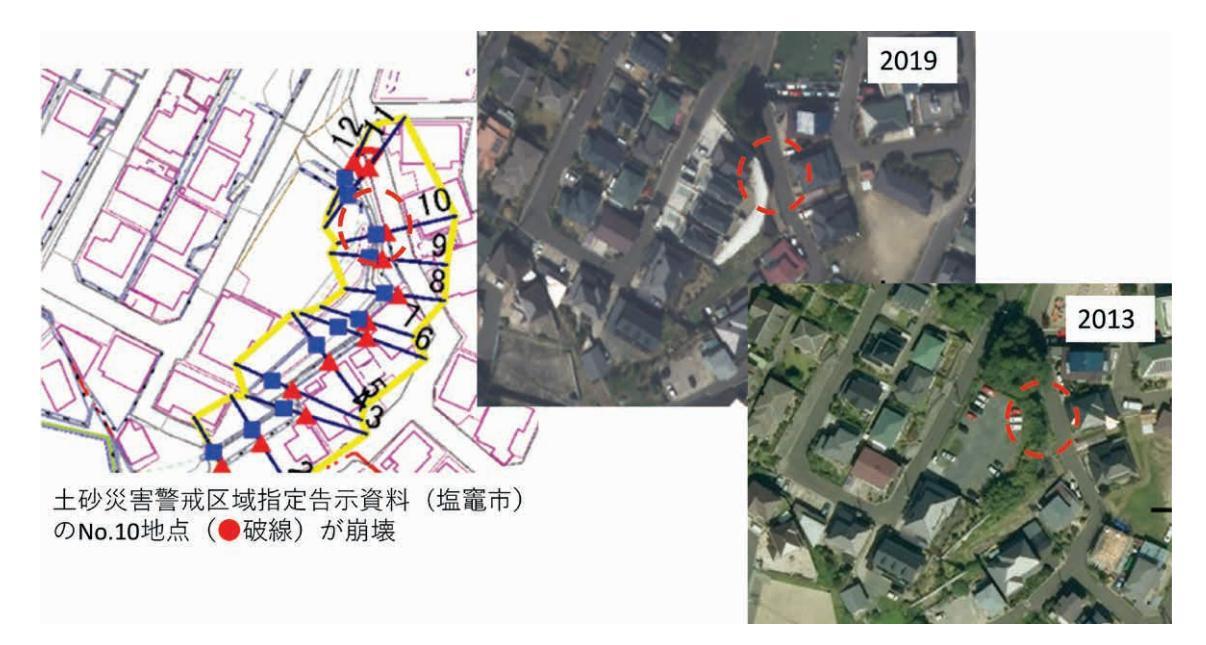
地質図 Navi¹⁾によると当該地域は第四紀完新世の 埋立て地砂礫および砂で,崩壊現場は宮城県塩竈市 芦畔町で土砂災害警戒区域等指定箇所(塩竈市)²⁾の 10番に相当する(図5).法尻周辺住民へのヒアリン グによると「45年ほど前に造成工事が行われ,斜面 は緩勾配とせず,モルタル処理で行われた.3月20 日の地震前にモルタル面が膨れている変状があっ た.崩壊は地震発生直後に生じた(写真17)」、2月 14日福島沖地震後,亀裂がはいっていたとの報道も あるが,未確認である.

法面上部の住宅は土砂災害警戒区域等指定箇所が 平成 22 (2010)年調査には法面上部家屋が存在せず, 2013年の Google ストリートビューにも法面上部の 家屋が存在しないので,2013年以降建設されたも のと考えられる(図5).

- 図5 土砂災害警戒区域指定告示資料:塩竈市(左)と地理院地図;2013,2019(右)
- Fig. 5 Sediment disaster warning area designation notification document for Shiogama City (Left) and Geographycal Survey Inst. Map 2013, 2019 (Right): Red circle is a collapsed point.
