## 1993年1月の釧路沖地震によって生じた地盤災害とその特徴

### Ground Disaster Caused by the Kushiro-oki Earthquake on 15 January 1993

Takashi INOKUCHI

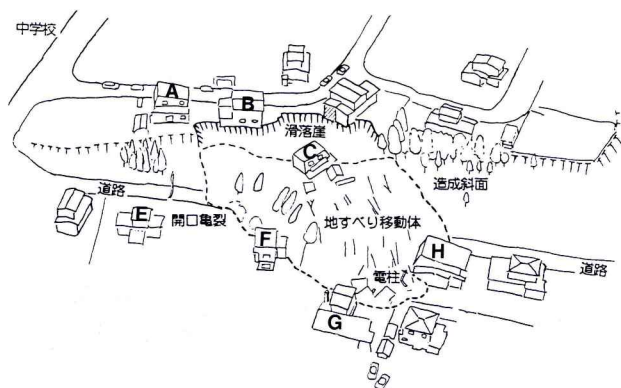
図 7 緑ヶ岡6丁目地すべりの鳥瞰図

釧路沖地震によって、斜面上にあった住宅の前庭からその下の斜面にかけて幅約 70 m、奥行約 30 m ほどの範囲が地すべりを起こした(図 7, 写真 1)。地すべり土塊は斜面下にあった道路を越えて約 30~40 m ほど移動して停止している。この地すべりによって斜面の上に建て

南東と、明らかに斜交している。また、地すべり移動体の左側方に圧縮変形を受けているのに対し、右側方部では多数の開口亀裂が生じている。以上の状況から見て、すべりの移動方向を規制するような何らかの構造が地下に潜在していた可能性が考えられる。またこの段丘崖は東西に長く延び、より高い比高を持った部分があるにもかかわらず、さほど比高のないこの箇所だけが大きく崩れたことは、ここに何か特別な要因が存在した可能性が推測された。

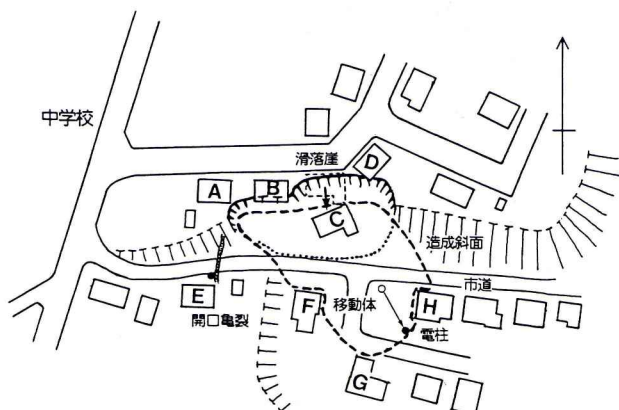
図 8 緑ヶ岡6丁目地すべりの平面図

られていた住宅一戸が丸ごと転落した(図 8 の C 宅, 写真 2)ほか、その東隣りの家の風呂場が転落し、西隣の住宅では庭が住居土台の足下から滑り落ちたため、庭に面した南側 1 m 程の土台が宙に浮いた形となった(写真 2)。一方、地すべりの移動土塊は道路を越えてすべり出し、道路南にあった 2 戸の住宅の一階外壁にぶつかり、住宅全体をかしがせる様に変形を与えた(図 8 の F, H 宅, 写真 3)。移動土塊の先端は、H 宅の西にあった 2 棟の物置を押し潰しながら焼肉店(図 8 の G)の目前まで達して停止している。

図 8 に示す様に、造成された斜面の最大傾斜方向がほぼ真南であるのに対し、滑落崖と移動体の位置関係や電柱の移動方向から推定される地すべり土塊の移動方向は

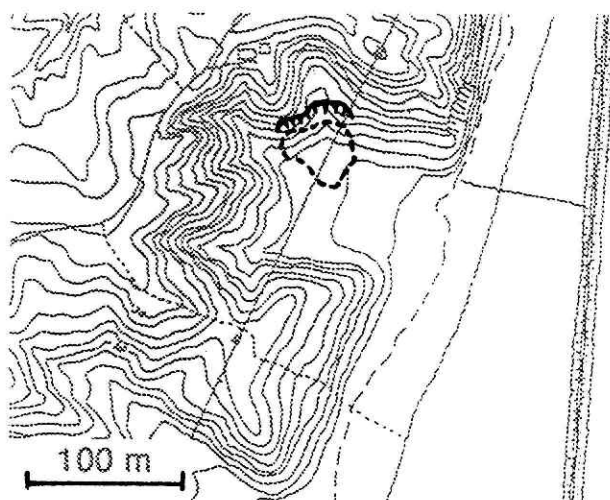
図9 緑ヶ岡6丁目住宅地の造成前地形と地すべり発生位置（柳沢ら，1993に加筆）

造成後の 1977 年に撮影されたカラー空中写真によると、この付近の造成は切土を主体に行われているが、地すべりを起した箇所は他の部分と色調が若干異なっている。そこで宅地化が進む以前の 1961 年撮影のモノクロ空中写真を見たところ(写真 4)、地すべり発生位置には、段丘面を北西—南東方向に開析する小さな谷が存在していたことが分かった。この谷地形は 1956 年発行の釧路市の都市計画図にも明瞭に描かれている。地すべりの発生位置はこの谷の出口にあたり(図 9)、しかも谷の方向と地すべりの移動方向とは調和的である。以上の事実から、この地すべりは段丘面を開析していた谷を埋め立てて造成した盛土地盤が地震によって不安定化し、元の谷地形に沿って滑り落ちたと考えられる。

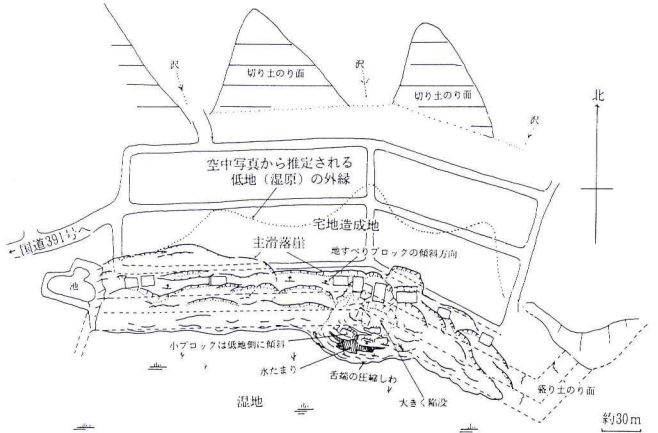
図11 標茶町茅沼の別荘地地すべり変動図(北海道立地下資源調査所, 1994)

地すべりはこの湿原に面した盛土斜面から別荘地の前縁部にかけて発生した（図11）。地すべりの変動範囲は幅150～200 m、奥行30～40 mと東西に細長い形状で生じた。主滑落崖は別荘区画最前列に沿って東西に長く伸びている。滑落崖の落差は最大2 m程度ある。この地すべりの滑落崖付近に建てられていた数軒の別荘は、建物の基礎の地盤が大きく滑落したため、地盤ごと大きく傾いて、使用に耐えなくなっている（写真6）。主滑落崖より丘陵側の道路面や分譲区画内にも小規模な亀裂（後方崖）が多数生じているが、雪に覆われ、亀裂の範囲は正確には掴めなかった。移動体は主滑落崖と平行に2～3 m間隔で入る亀裂によって横に細長い土塊に分断されている。それらの土塊は、冠頂付近では後方回転を起こした状態で停止しているが、それより前方の土塊は波をうつように前後に不規則にうねった状態を呈している。積雪のため詳細は不明であるが、一部にはラテラルスプレッド的な動きをした様に見える部分もある。水平移動量は、造成前に谷筋であった中央付近がもっとも大きく、最大で約30 mである。ここでは亀裂の開口幅も大きく、移動土塊の先端は湿原の上に押出している。

調査時には地すべり現地は深い雪に覆われていたため、主たる滑りが盛土の内部で生じているのか、下位の泥炭層にまで及んでいるのかは特定できなかった。しかし、別荘地の中でも湿原の上に盛土した箇所が発生していること、地すべりの移動体の形状が湿原に沿うように横方向に細長いこと、一部ラテラルスプレッド的な動きに見える部分があることなどから、軟弱で地下水に飽和していた泥炭層が地震動により液状化を起こし、盛土の荷重によって湿原側に流動的に横移動をしたため別荘地の盛土地盤がブロック化して滑りだし大きな被害をもたらせたと推定される。実際に泥炭層が液状化する事例は、翌年10月に根室地域を襲った北海道東方沖地震の現地調査で確認されている（箕輪ほか, 1995）。

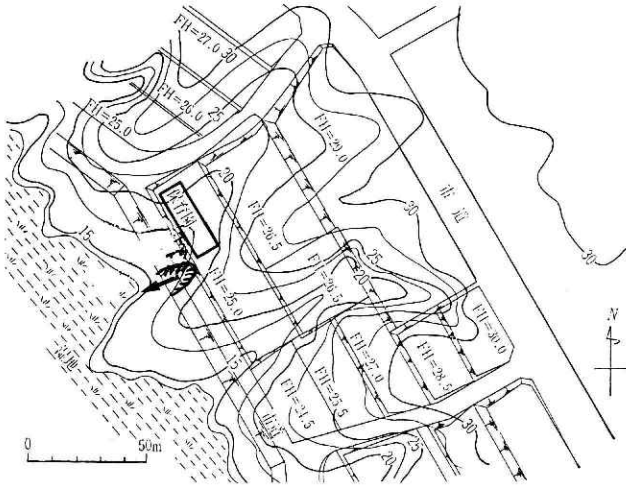
図12 武佐町若草保育園裏の崩壊地の発生位置と造成前地形（山下ら，1993に加筆）

武佐4丁目にある若草保育園(図6:地点11)では、地震の後に園庭裏を通る幅3mの散策道路が1箇所を下りの貯炭池に崩壊した。さらにその道路の上にある園庭の法面に亀裂が生じているのが発見され、それが次第に拡大してきたことから、保育場所を一時避難し、鋼矢板を打ち込むなどの応急対策を行なった。この地すべりでは道路下に埋設されていた水道管・ガスパ管・下水管にも被害が生じている。山下ら(1993)によると、ここは緑ヶ

岡6丁目の地すべりと同様に、谷地形の部分埋めて造成されていた場所である。空中写真等により崩壊位置を再確認すると、実際の発生位置は若干ずれるものの、やはり谷地形の部分にあたるのが分かった(図12)。

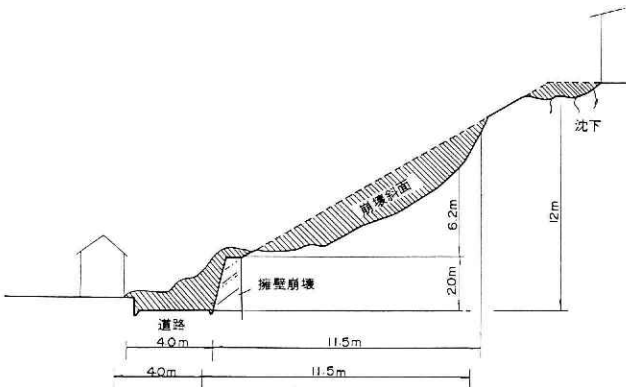
図13 材木町住宅地の崩壊発生状況（釧路市，1993）

材木町18番地(図6:地点12)では住宅の裏庭の急崖が崩れ、斜面下部の擁壁が崩壊し市道を塞ぐ被害が発生している(図13)。崩壊土砂はかなり水分を含んでドロドロになっていた(蒲原ら, 1993)ことから考えて、斜面内部での液状化により発生した可能性が考えられる。この崩壊箇所も、造成前は谷地形を呈していた場所であることが柳沢ら(1993)によって指摘されている(図14)。

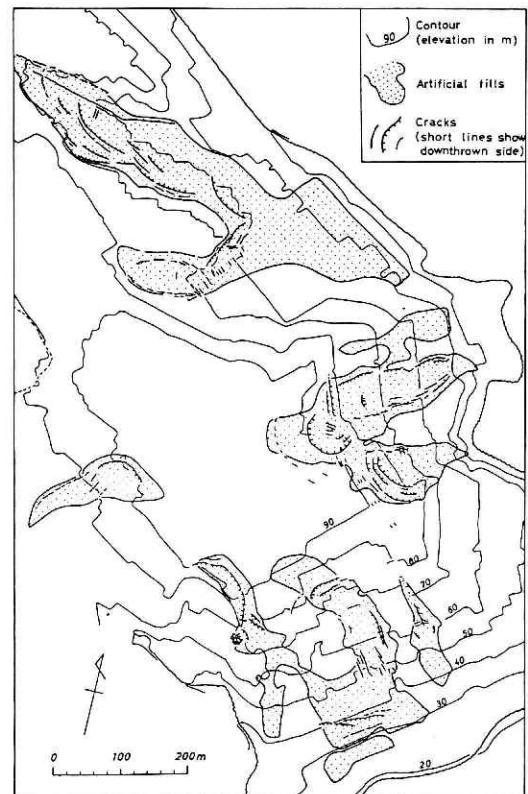
図15 1978年宮城県沖地震によって緑ヶ丘住宅地に生じた地すべり亀裂の分布（東北大学，1979）

1978年6月の宮城県沖地震の際には、谷を埋めて盛土した造成宅地に地すべり被害が集中し大きな問題となったが(図15)、釧路沖地震においても同様に谷を埋めて造成した宅地の危険性が改めて明らかになった。

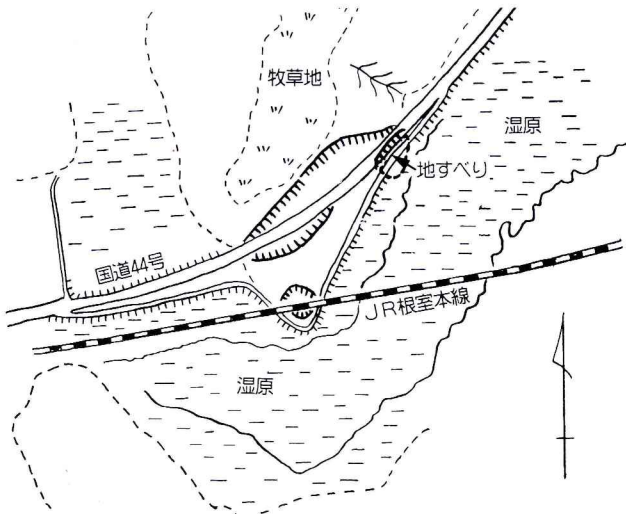
図17 国道44号線糸魚沢地すべり平面図

現場は釧路市の東約 50 km、厚岸の町の北東に位置する JR 糸魚沢駅の東 3 km の地点。崩れた箇所は国道が丘陵地と湿原の境を走る区間で、いわゆる片切り片盛の部分である。この箇所の湿原側には未舗装の旧道が国道より一段低い盛土上に設けられていた(図 17)。地すべりは釧路側から見て、切り通し区間が終わった地点から始まり、延長 70 m にわたる範囲で生じている。

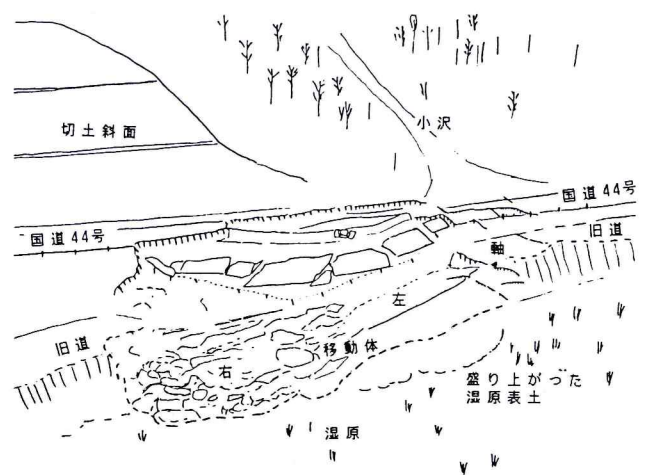
図18 国道44号線糸魚沢地すべりの鳥瞰図

この地すべりで滑った主体は国道脇の旧道部分と国道の法面部分である。国道の路面は、湿原側を並走する旧道と法面の滑りにより下部が抜け落ちため沈下したように見受けられる。地すべり移動体の堆積状況から見て、この盛土地すべりは移動体の左右で動きに差異が生じている(図 18, 写真 8)。大きく滑った下部右側は、湿原内に 30 m ばかり滑り込んでいる先端部分が丸く同心円状に広がって停止しており、やや流動的に運動した状況を物語っている。下部左側の旧道を主体とする盛土ブロックは余り変形せずに、ブロック全体が半時計方向に回転するような動きをしている。そして湿原の下から泥炭土が絞りだされる様に地すべり移動体の前面に盛り上がっている。

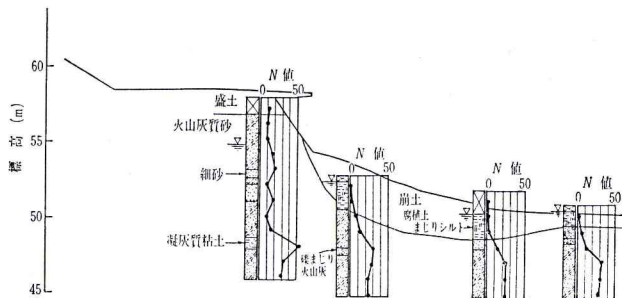
図19 国道391号線鳥通崩壊断面図 (西川ら, 1993)

で未～半固結の一見地山風の堆積物から構成されている。これが地山でないことは、周囲の地形状況などから見て、ここが沢の源頭部にあたることから明らかである(写真 9)。崩壊範囲は路面の片側、延長約 20 m。崩壊した土砂は道路横の緩勾配の沢に沿って 100 m 近く流下しており、かなり流動的な運動をしている。ガードロープの支柱が完全に抜けて現場にそのまま残されていることから、発生当初から流動化していたのではないかと推定される。発生原因としては、崩れた場所が沢の源頭部にあって地下水の集中しやすい地形地質条件を持っていたこと、さらに崩れた土砂の運動がきわめて流動的であったことから、道路下の地盤が地震によって液状化したために起きた可能性が考えられる(図 19)。

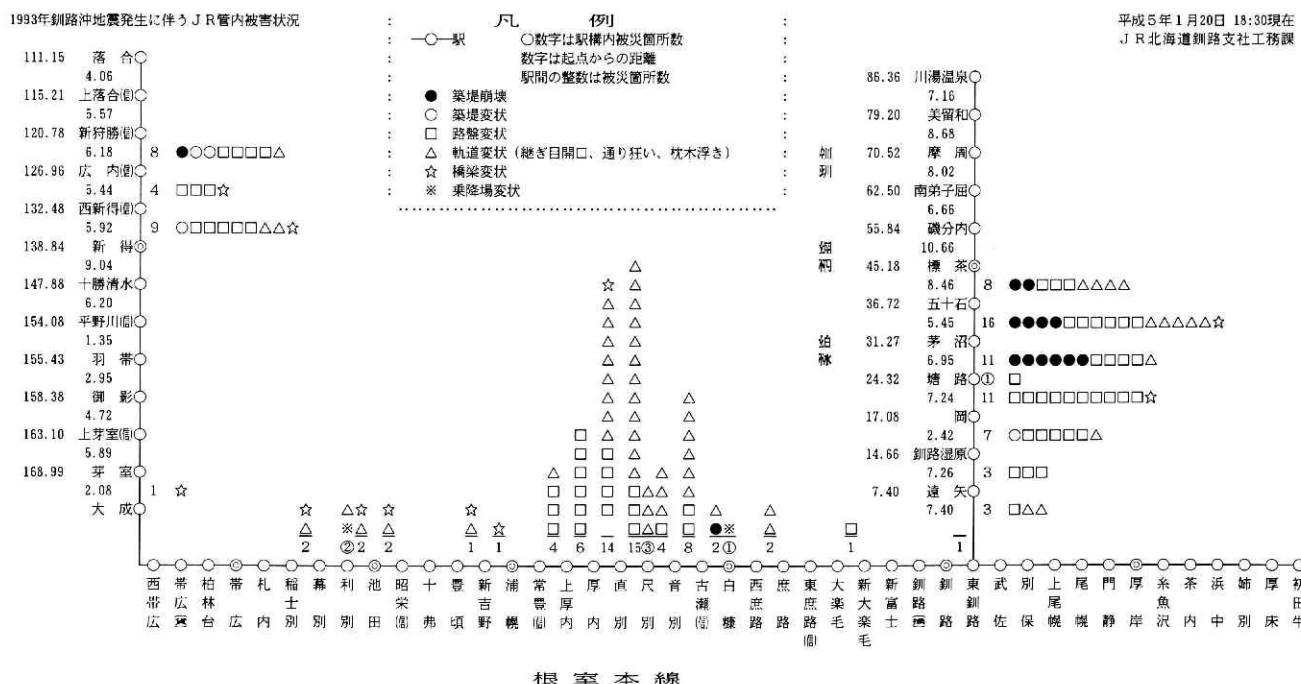
図20 JR 管内鉄道被害状況一覧 (JR 資料より作成)

釧路沖地震では道路と同様に鉄道でも大きな被害が生じた。JR 北海道釧路支社のまとめによる被害状況を簡略化して図 20 に示した。被害の内容は築堤崩壊 (●), 築堤変状 (○), 路盤変状 (□), 軌道変状 (△) (継ぎ目開口, 通り狂い, 枕木浮き) などであり, おのおの記号で示した。図に示したように広い範囲にわたって多数の個所で被害が生じている。中でも, 根室本線の釧路保線区内の音別一厚内間と帯広管内の新得一新狩勝間, それに釧網線の東釧路一標茶間の 3 区間に被害が集中している。

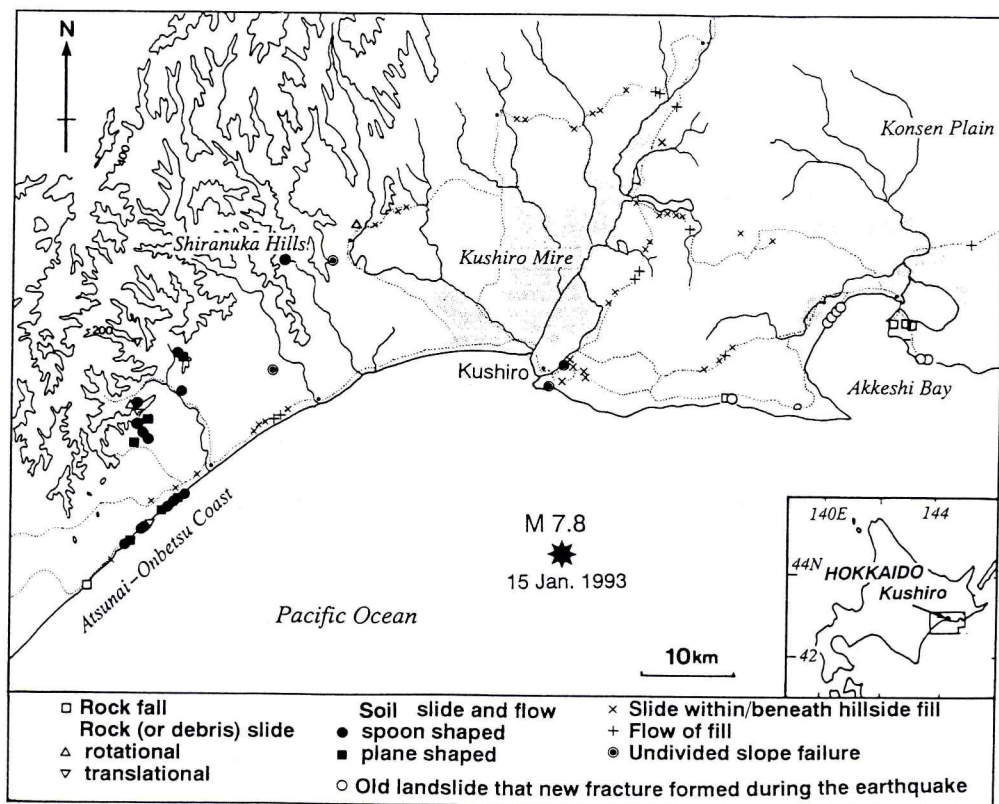
図21 自然斜面における地すべり・崩壊の発生状況（北海道立地下資源調査所，1994）

また, 融雪後に調査を行なった雨宮ら (1993)・北海道立地下資源調査所 (1994) によって, 白糠丘陵の霧理などにおいて林道沿いに地すべり・表層崩壊が発生したと報告されているが (図 21), 林道などごく限られた被害に留まっている。自然斜面において少なかった要因については, 6 章で検討する。

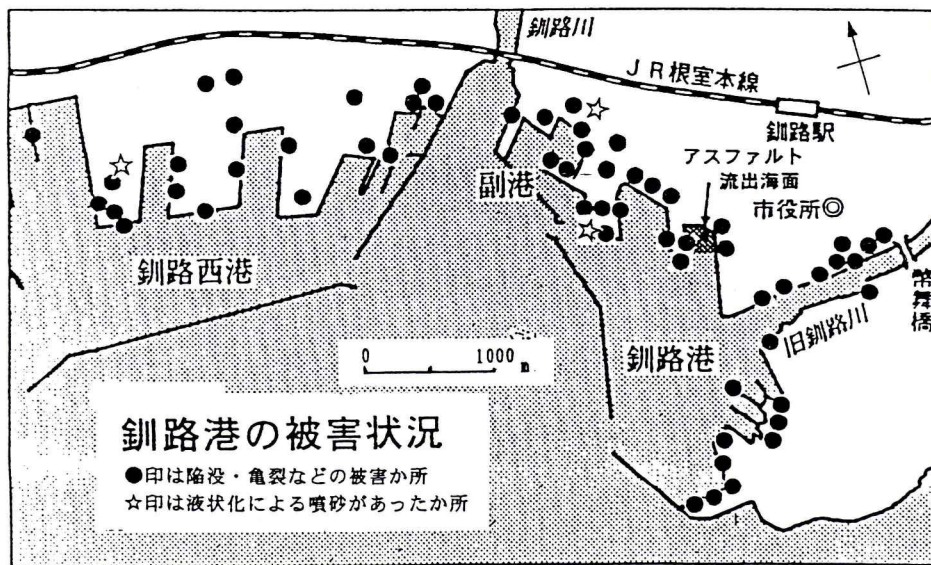
図22 釧路港の被害状況（岡崎，1993）

下していないのに対し，それ以外の部分が大きく沈下した。そのため，埠頭のいたるところに亀裂や段差を生じている(写真 13)。亀裂に沿って噴砂によると見られる一様な粒度の砂が堆積している。埠頭内の多くの建物にも

不等沈下によって床に段差を生じたり、壁に亀裂が入るなどの被害が出ている。壁に生じた亀裂から貯蔵されていた化学肥料が屋外にこぼれ出している倉庫なども見られた。釧路東港の北埠頭では岸壁が1mほど海側にせり出して、船の接岸が出来なくなった。また中央埠頭ではアスファルトタンクの破損によって漏れだしたアスファルトが海に流失する事故が起きている。そのほかの港湾施設にも大きな被害が生じている。

釧路西港でも埠頭内のエプロン部において亀裂や段差が生じている。さらに西港では穀物や石炭の荷揚げに用いる大型の荷役機(アンローダー)3基が破損し、使用不能となった。このため復旧までの間は旧来の方法によって荷揚げしたため、荷揚げ能力がアンローダー使用時の8分の1程度にまで大幅に低下する影響が生じた。西港埠頭の岸壁部分はサイドコンパクションパイル工法、グラベルドレーン工法などの液状化対策が実施されていたため、被害は比較的軽微なものです(陶野・安田,1994)。液状化対策の進んでいない東港に対して液状化対策が実施されていた西港の被害は軽微であったように、港湾施設を始め、埋め立て地での液状化対策の重要性が示された。

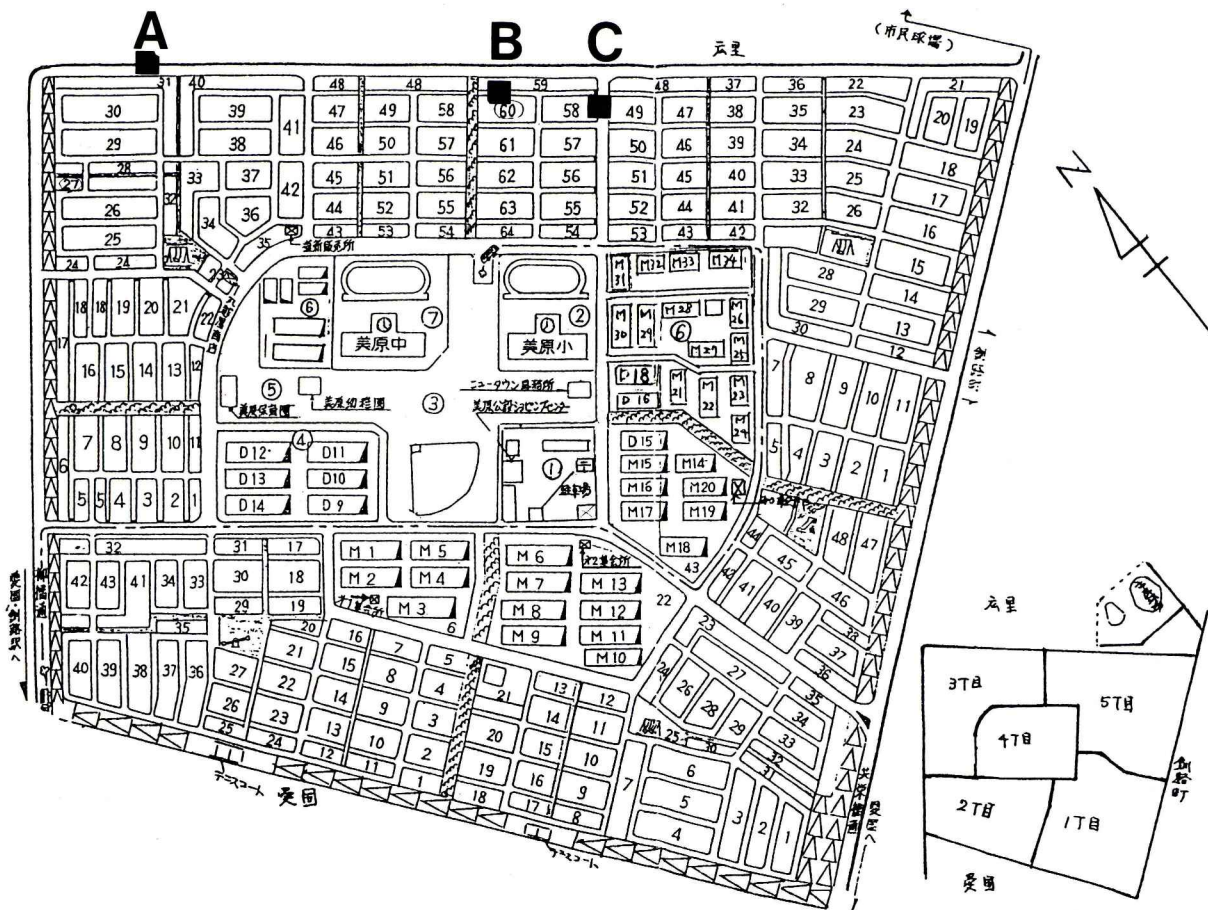
図23 美原団地における液状化地点（釧路気象台藤田英治氏提供の資料により作成）

の翌日以降に降った積雪が固く凍結して地表面を覆っていたため、液状化による噴砂の状況を調査することは困難であった。幸い地震の翌朝の降雪前に自宅付近を調査・写真撮影されていた団地内に住む釧路気象台職員の藤田さんにお話を聞くことができた。それによると、噴砂は自宅周辺の3~4箇所ほどで確認出来た(図23)。噴砂は道路、塀際などに沿って生じた亀裂から噴き出している(写真14,15)。写真で見ると噴砂の量、規模は大きくない。噴砂にともなう生じた亀裂沿いでは、塀が傾いたり一部破損するなどの被害を生じている。

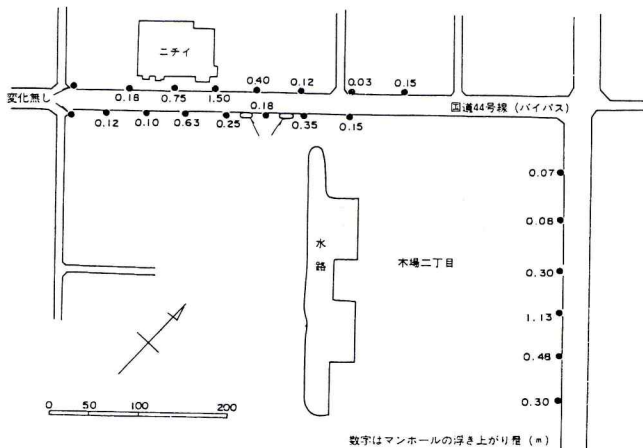
図24 釧路町木場・桂木地区の下水道マンホールの位置と抜け上がり高 (m) (釧路市, 1993)

釧路市に隣接する釧路町のセチリ太地区では歩道の下に埋設されていた下水のマンホールが地震によって地面から高く抜け上がり、排水に支障をきたす被害が生じた。現場は国道44号線のバイパス沿いの歩道の下に埋設されていた下水道のマンホールである。下水管は歩道の下

られたマンホールは地表から 1.5 m の高さまで持ち上げられている（写真 16）。また数十 cm 以上持ち上げられたものが 10 本近くある。町の調査によれば，被害はマンホールの間をつなぐ地下の管路にもおよび，多数の損傷
