空中写真による地震災害調査法の研究

高橋 博・有賀 世治
国立防災科学技術センター

Study on Aerial Photogrammetric Method of Investigation of Earthquake Disaster

Hiroshi Takahashi and Toshiji Ariga
National Research Center for Disaster Prevention, Tokyo
and
Motomitu Nishio
Asia Air Survey Co., Ltd. Tokyo

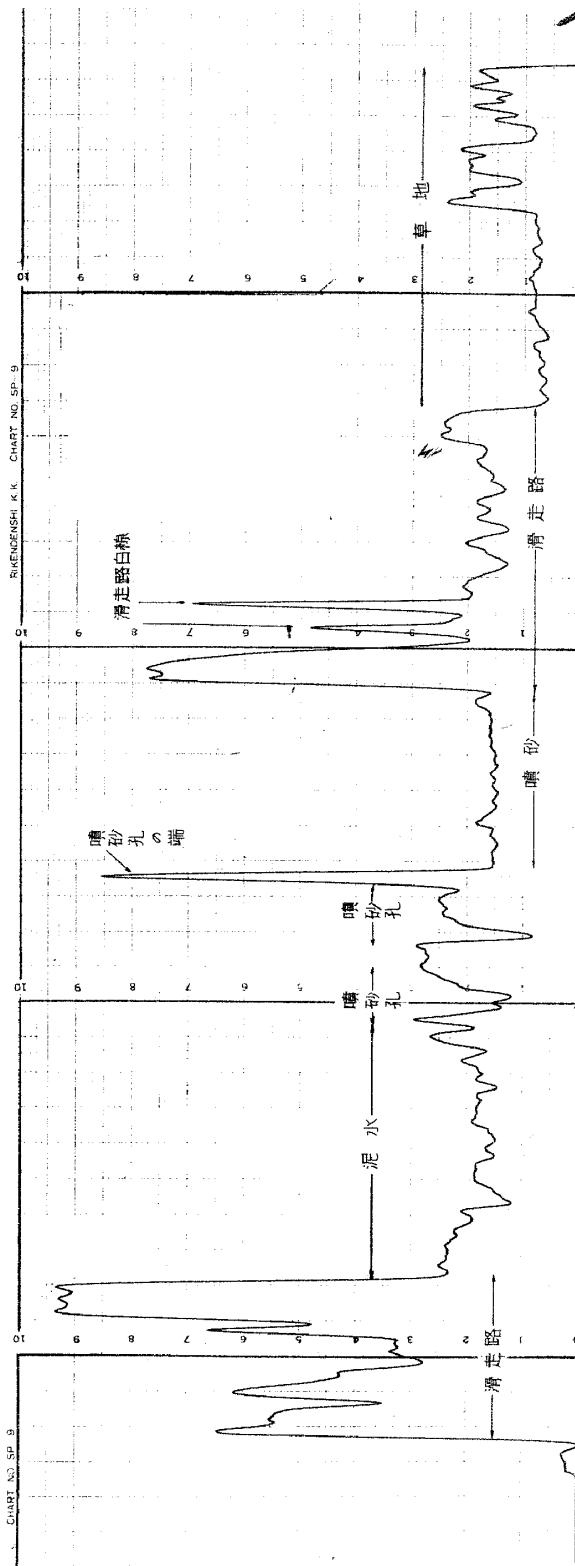
画面の端の部分で，色調が全体的に暗く，やや判読困難な地割れを測定した(図-10A, B)。黒い線状の地割れが強調されて明りょうに数えられる。図11-A, Bにおいても滑走路と噴砂孔および湧出した泥水の跡がわかる。写真濃度による地震災害の判読は，本邦で(おそらく世界でも)はじめての試みであった。以上から，今後色々な場合に適用できるものと思われる。なお，空中写真用濃度計は図化機より遙かに安いので利用価値が高いと考えられる。

図-10B 飛行場の地割れの濃度測定記録（走査線5）
