## 台風6626号による山地および海岸災害に関する研究

STUDIES ON DISASTERS IN MOUNTAINOUS AND COASTAL AREAS,  
CAUSED BY TYPHOON IDA (No. 6626) IN SEPTEMBER 1966

## (A) 昭和41年台風26号による山地災害の特性について

## (B) 台風6626号による駿河湾沿岸災害の調査について

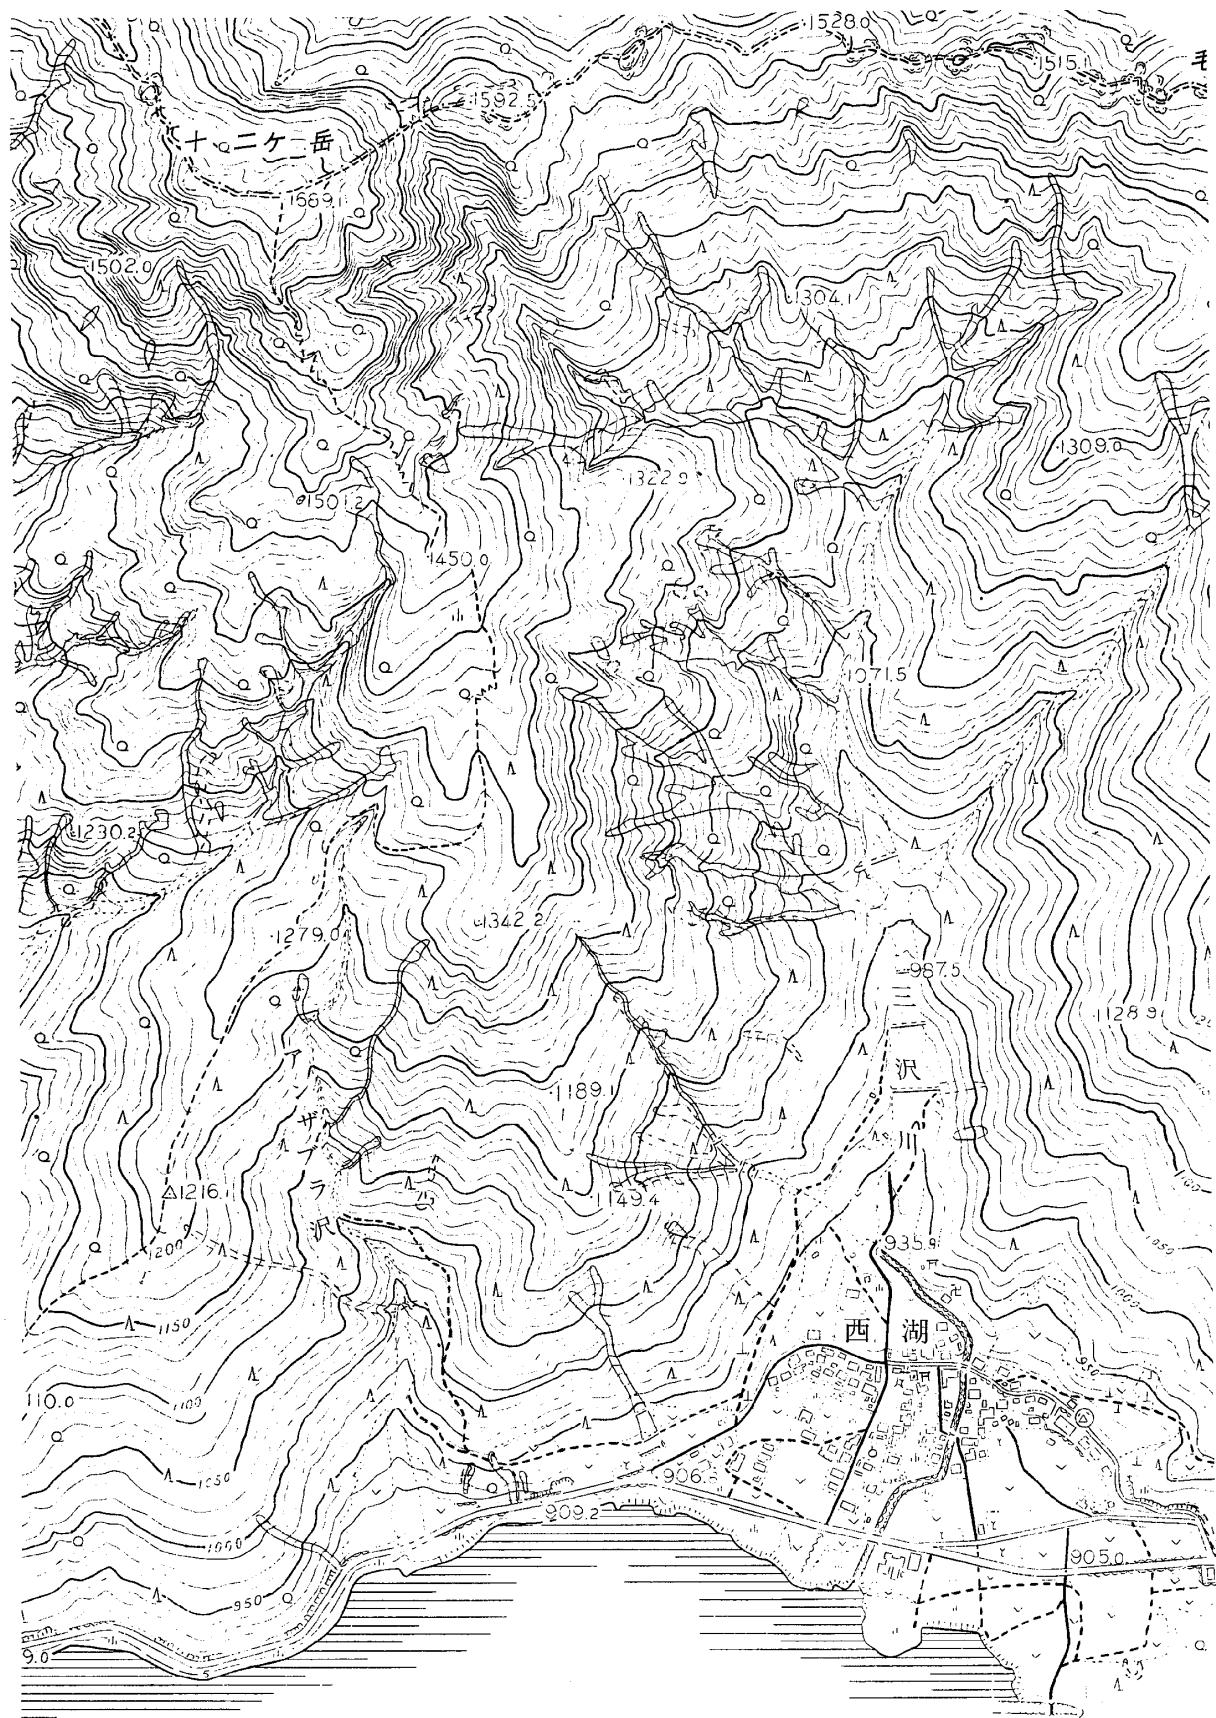
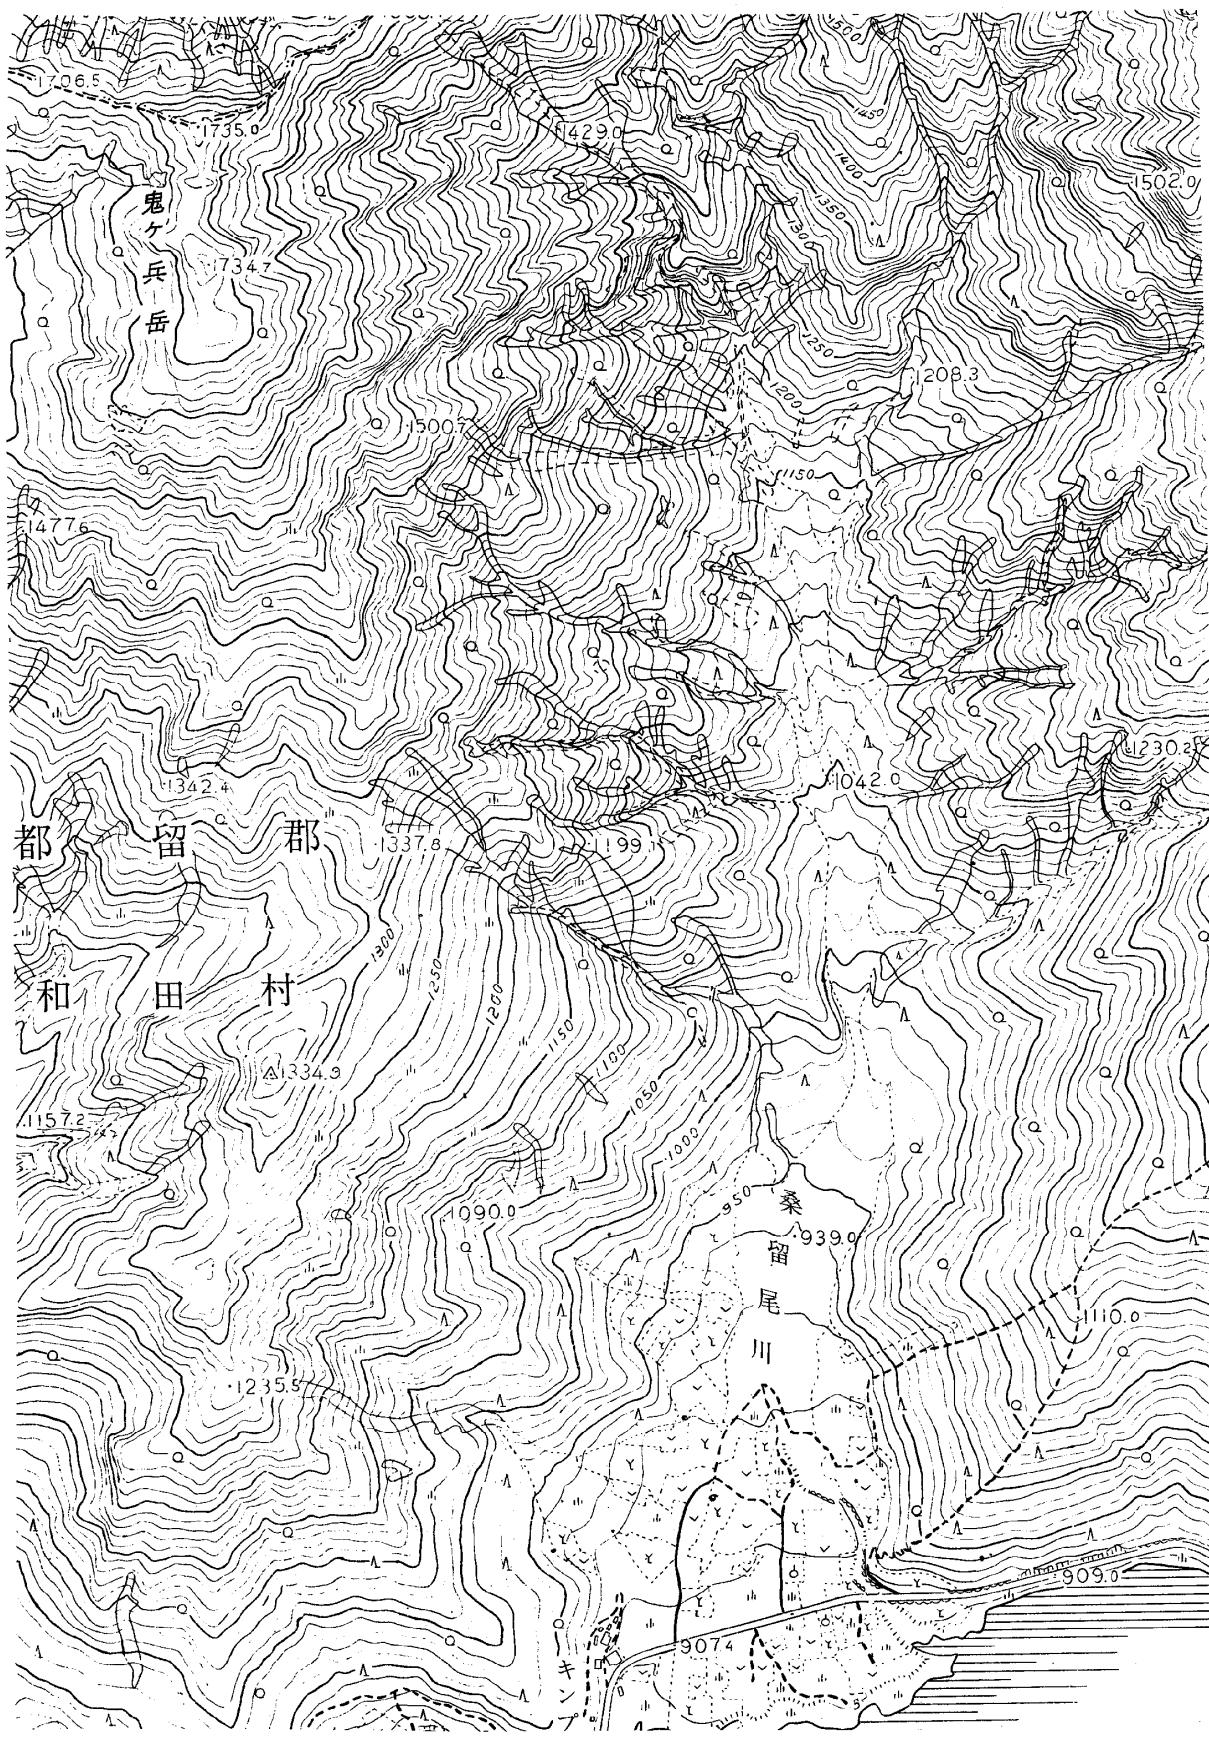
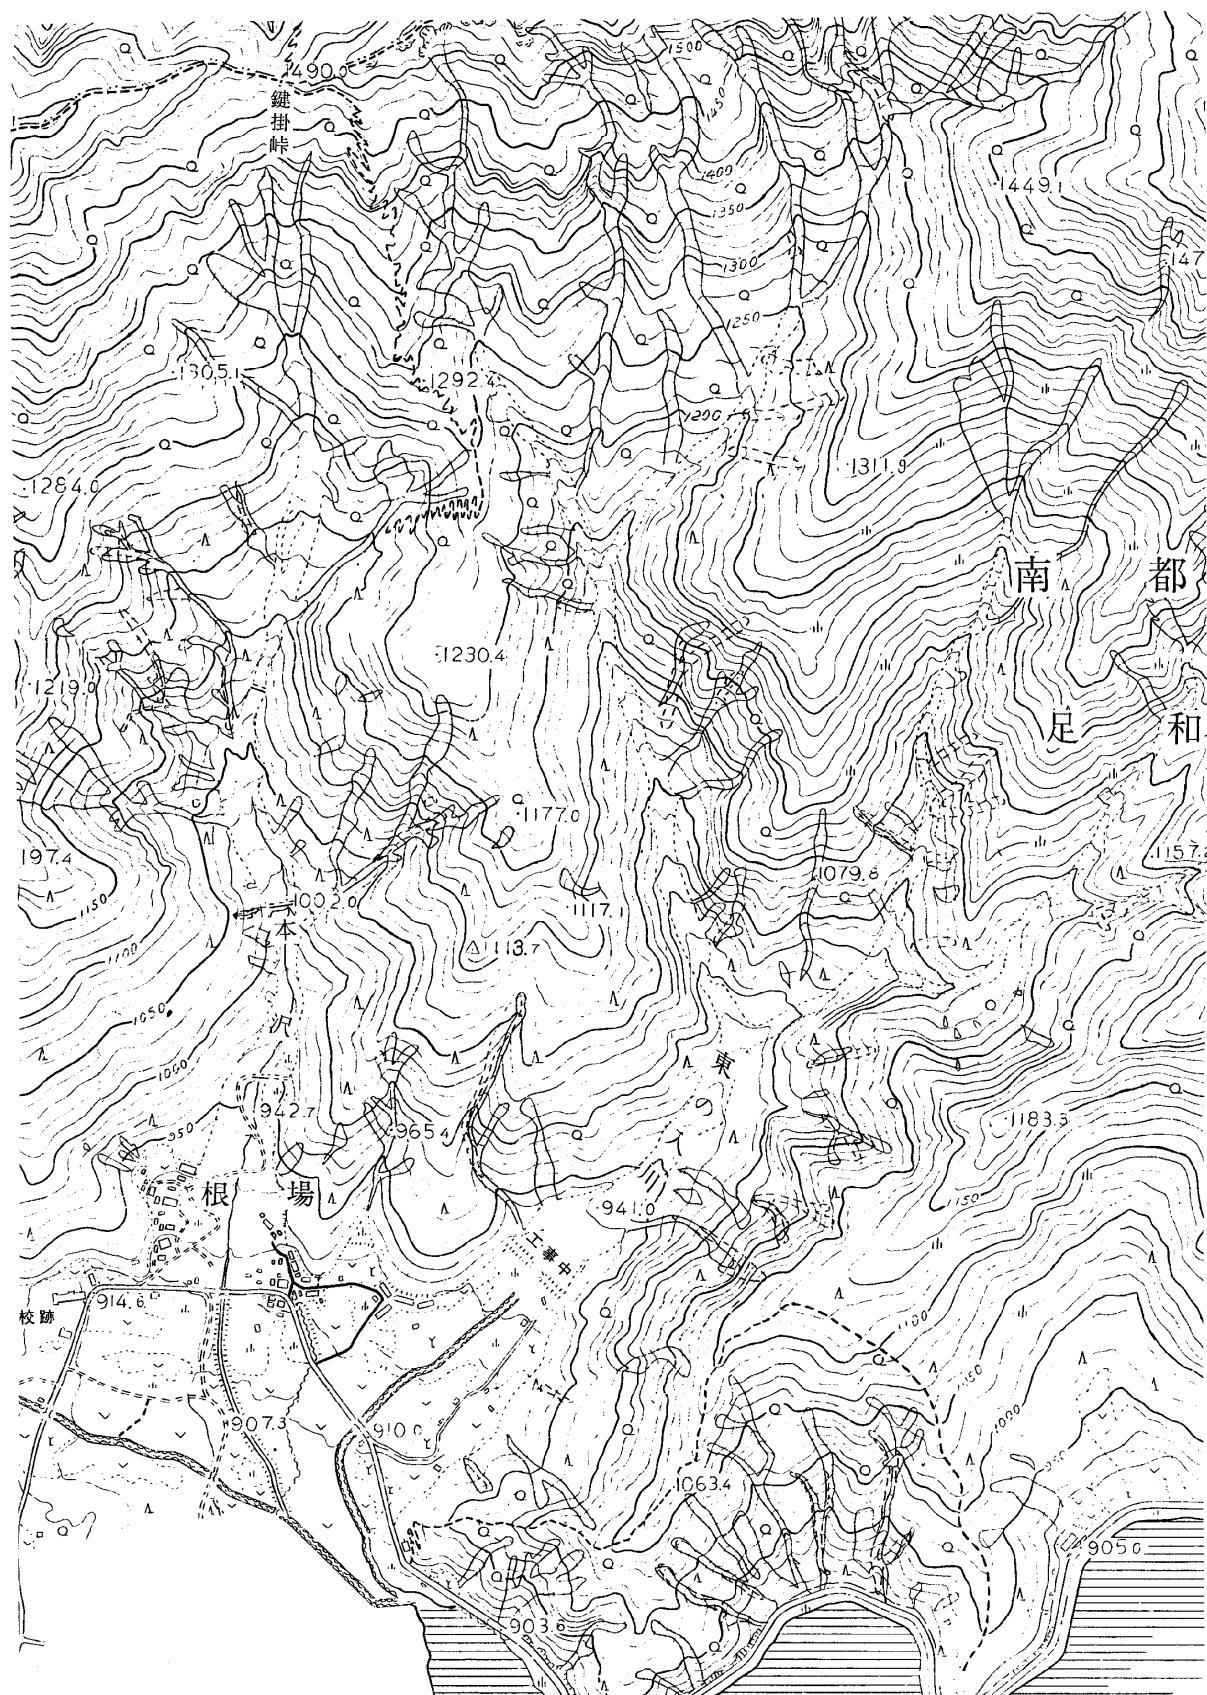
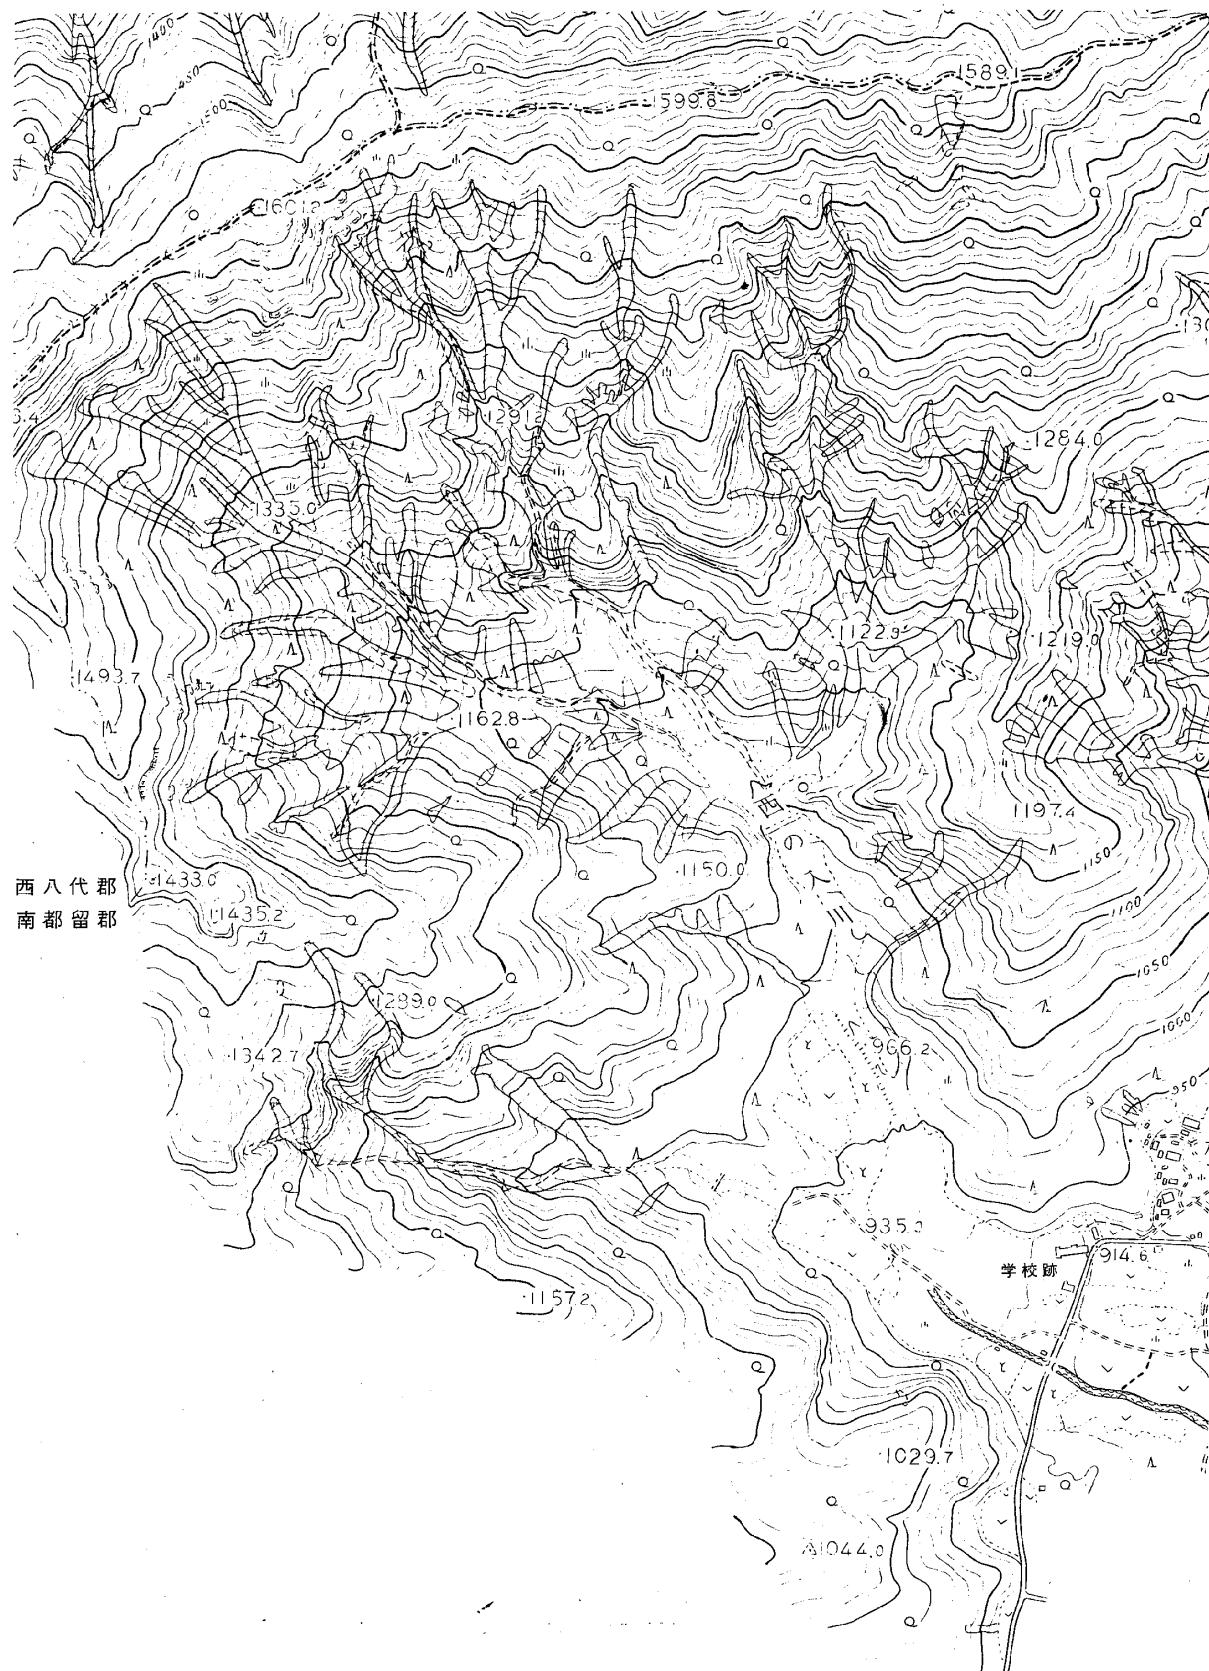
(1) 山崩れの形態は、平面的には樹枝状をなし、陵線からやや下ったところを起点として谷に向って縦ではいたように細長い帯状を示すのが大部分である。スプーンで小規模にえぐったような形状を持っているのは数ヶ所散在してみられるにすぎない。

(3) 新規に発生した山崩れは、旧山崩れを拡大するか分岐するかによって、すなわち旧山崩れから派生したか、細胞分裂でもしたかのように発生したものが大部分であって、従来山崩れの階無であったような斜面に新しく発生したものは比較的少ない。例えば、西湖部落に災害をもたらした三沢川では、樹枝状山崩れの幹線は10条程あるが、新規に幹線たり得たのは小規模なのが1条あるのみである。

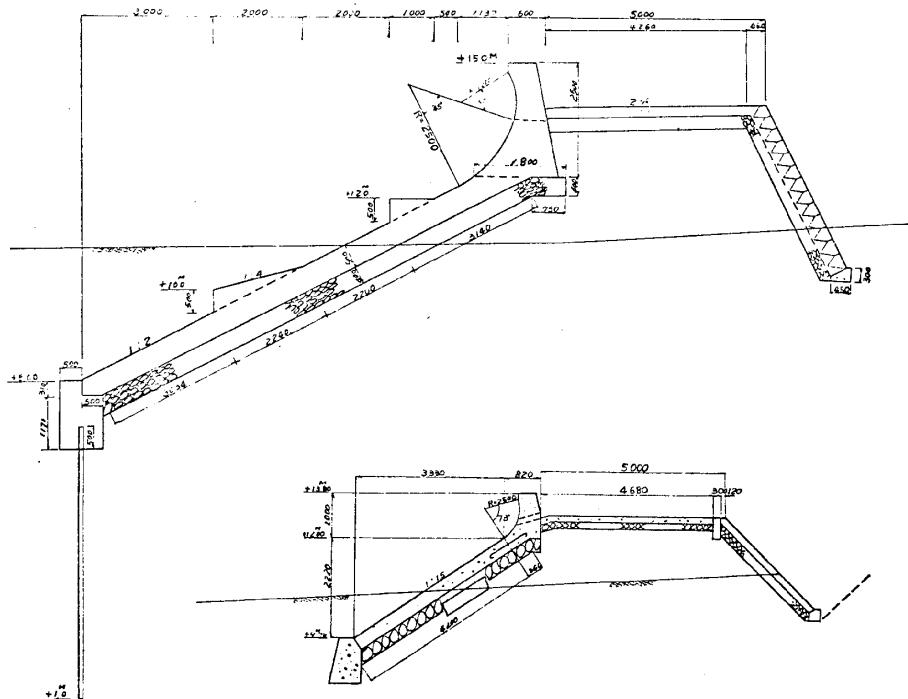
図-1.4 海岸堤防標準断面図(吉原海岸)

事業等の費目で、総額25億円をもって小規模な旧堤にかわって、コンクリート三面張りの雄大な海岸堤防が完成していた。最大潮位偏差1.21m、設計波高(有義波高)8.5m、余裕高2mの計算のもとに表のり1.5~2わり、天端高(胸壁で)T.P.+13~15m、天端幅5m、裏のり1わり、重要個所にはコンクリートブロック式堤脚水制が設けられていた。これが今回の台風時の波浪によって、原海岸以西が全面的に越流をうけ、裏のりコンクリートブロックの崩壊、田子の浦港突堤及び護岸施設の沈下、欠損、海岸堤防前面ブロック水制の破壊、富士海岸四軒家地先の約300mの破堤等があつた。堤防の背後の高い砂州上の松林を越流した水は、背後の下方の民家を押し流した。堤防警戒に出た警察官は車もろとも越水をかぶって死

んだ。一般に海岸の災害は海風が漸次強くなり、波が高まって、警報が伝わり、退避が行なわれて後発生するという経過をたどるのが普通であるが、今回の吉原、富士海岸の災害は突如強風が吹き始め、それに伴い大波が長周期変動する潮面上に乘って発生したと思われる。10km以上の延長にわたる堤防の裏のりブロックの崩壊は越波、越流時の吸出しによるものであり、突堤や水制の破壊は衝突波による洗堀、四軒家地先の破堤は前面砂州の欠損による堤脚の洗堀に連なる堤体の吸出しによるものと考えられる。

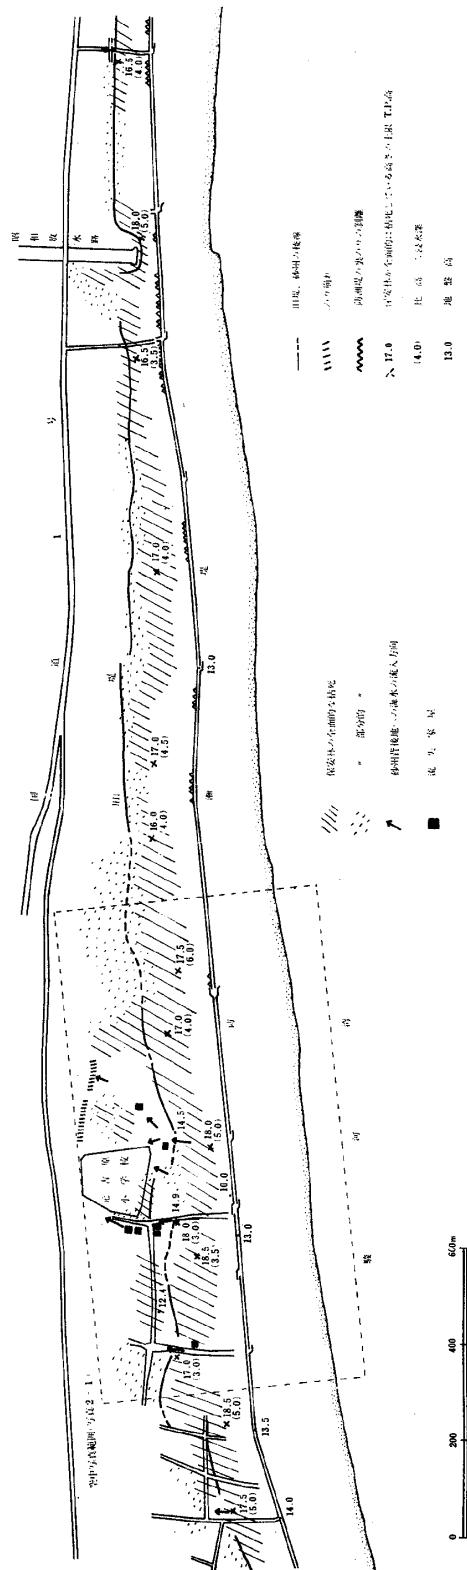
海岸堤防の裏のりの剝離：吉原海岸では第二昭和放水路を中心とした区域で、延長700mにわたって裏のりのコンクリート表張りがはがれて背後の砂地に散乱している。蒲原海岸では、富士川河口に続く約500mが被害を受け、裏のり面の石詰めとその下の堤体が流されて、帶コンクリートが中空の格子状になって残っているのが、写真上で明瞭である。

その他の被害：元吉原小学校西では、土台石だけが残った流失家屋跡が凹地に沿って並び、海水

図-2.1 空中写真による波の侵入状況推定図

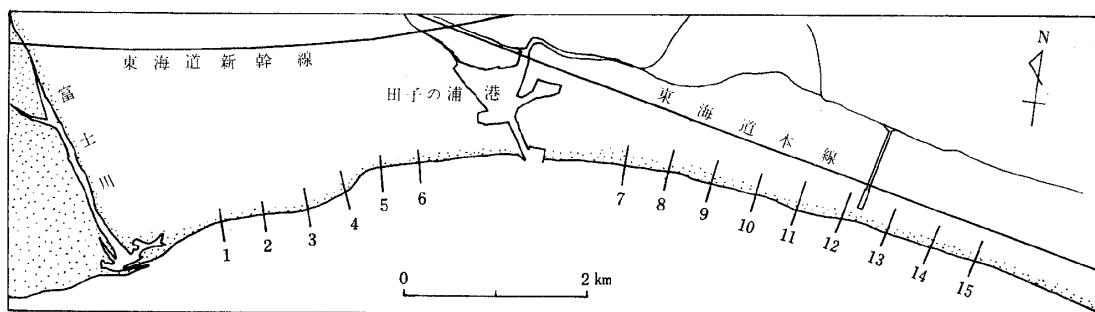
図-2.3 断面位置図

図-2.2に主要な15断面を、図-2.3にその位置を示した。全般に洗掘量が堆積量を上回り、汀線の後退が起こっている。とくに田子の浦港の西側では負の地形変化が著しい。河川上流でのダムの建設や、河床の砂利採取などの影響により、一般に海岸線が後退する傾向にあるが、台風による短時間の変化でも同様の傾向が現われている。

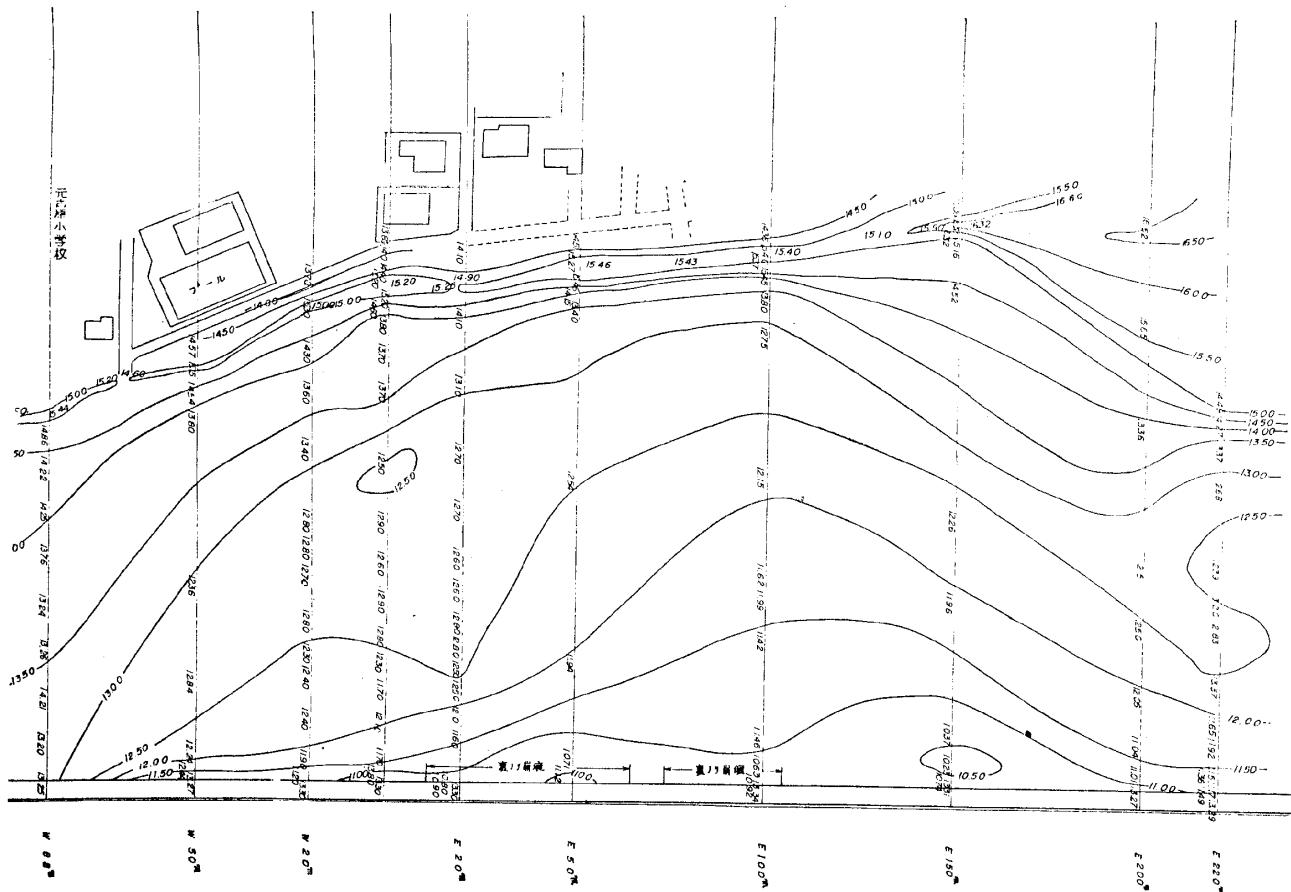
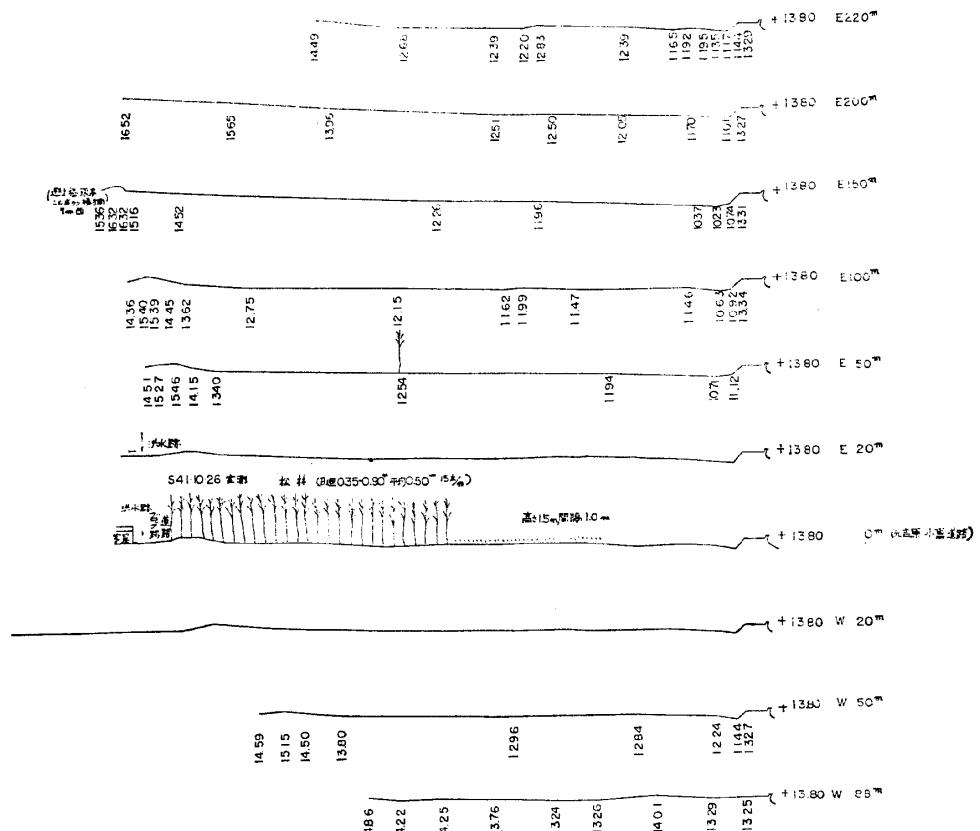
図-3.1.3 吉原海岸元吉原小学校付近の横断面図

1) 海岸堤防の背後の旧砂丘堤に越流を見たのは約10分おきに3回程度であつて、砂州の後方

の家屋は砂丘堤を越えた海水の衝撃によって破壊された。そして砂丘堤上の越流高は松林の痕跡から1m程度であったろう。
