## 災害地の土地条件

—危険の程度を判断し災害に備える手がかり—

水谷武司<sup>\*</sup>・清水文健<sup>\*\*</sup>

国立防災科学技術センター

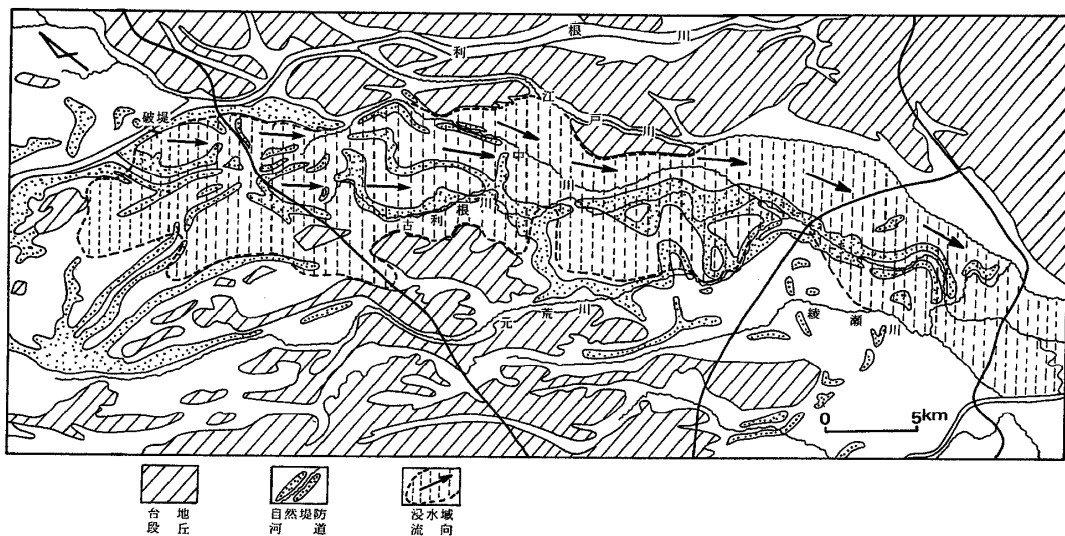
図1 カスリーン台風による利根川の氾濫域の地形

じやすい場所である。破堤地点付近の河道は、その直線状流路からも知れるように人工水路で、利根川を渡良瀬川に合流させるために1621年に開削された。河道付替地点は氾濫が生じやすい。破堤地点付近では洪水水位が堤防を50cmも越え、1300mにわたって越流が生じ、ついに破堤するに至った。このように水位が上昇した原因としては、直下流での渡良瀬川との合流による流量の急増および河床の上昇、東武線鉄橋による河流のせき上げ、直上流に比べて河川敷および低水敷の幅がやや狭くて河積が小さいことなどがあげられる。

氾濫流は自然および人工の堤防で支えられて低地内にプールされ、水位を高めて堤防の低所を破って次の低地に流入するということを繰返しながら、地盤の傾斜に従って古利根川沿いに南下した。浸水面積は350km<sup>2</sup>に及び、埼玉県における死者は134、全半壊流失家屋は1808戸に達した。

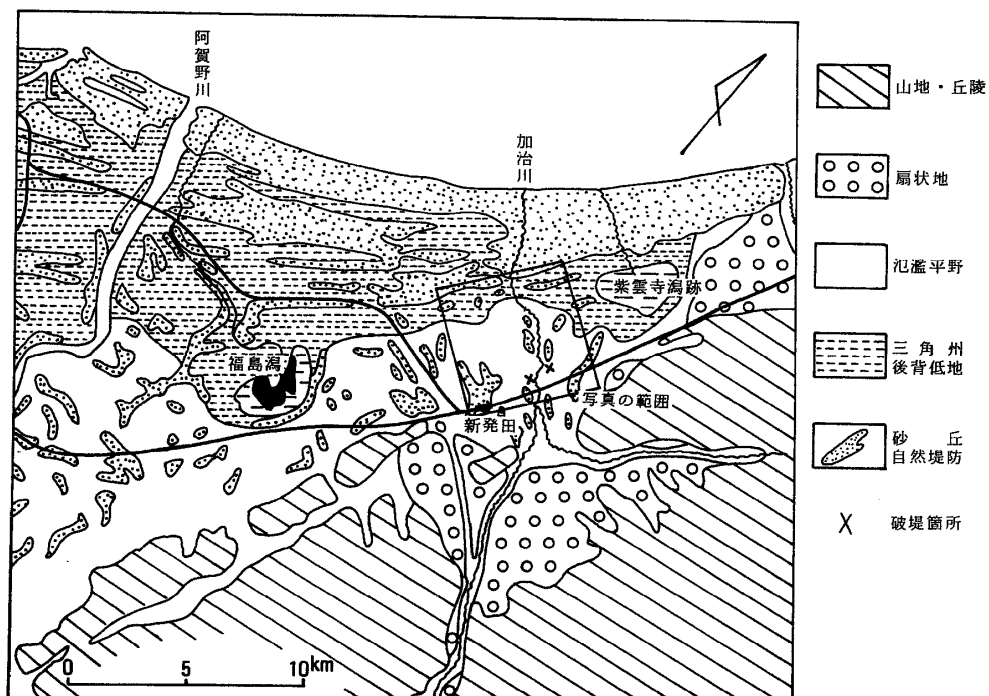
図2 新潟平野北部の地形分類図

層は日本ではもっとも厚い 150m に達している。沈降が進んでいることは、内陸側の砂堆ほど地表下に埋没して連続性が悪いことから知れる。沈降が激しいことが大きな渦をつくった原因の一つとなり、また現在の排水条件を悪くしている原因ともなっている。かつて加治川を構成していた諸河川は、海への出口を砂丘列によって阻止され、左右に流路をとって潟湖へ流入していた。加治川の流路の変遷はめまぐるしいが、現在のように砂丘列を 5 Km にわたって掘り割って分水路がつくられ直接日本海へ流入するようになったのは、1917 年のことである。このようなところで生じた氾濫流は現河道から全く離れ、以前の河道沿いの低地をたどって潟性低地に流入して、長期間湛水することになる。海岸に砂堆が連なり背後が広い後背低地となっている沖積平野としては、他に庄内平野、津軽平野、秋田・能代平野、石狩平野などがあげられる。

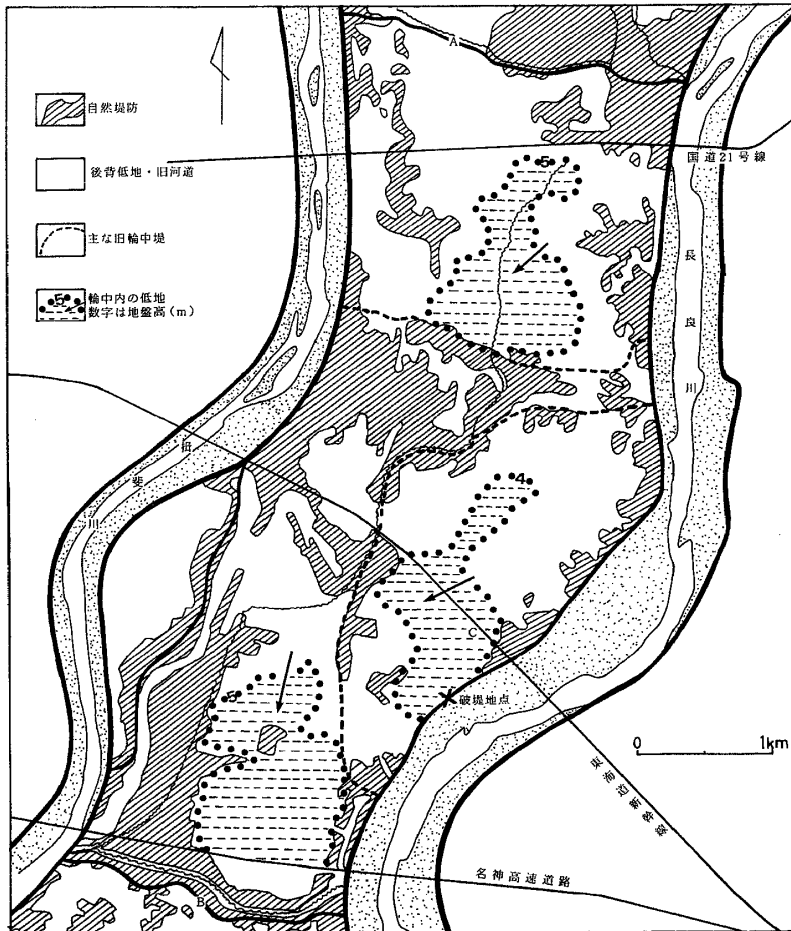
図3 17号台風による長良川の破堤氾濫域の地形  
A：墨俣輪中北堤（浸水域の北限）B：福束輪中堤（浸水域の南限）C：新幹線変電所

位が80時間近くも継続し、12日10時25分、新幹線鉄橋の600m下流の右岸堤が破堤して、推定3000万トンの水が堤内地に流入し、岐阜県安八町と墨俣町の約17km<sup>2</sup>が水没した。しかし排水は順調に進み、5日後には床上浸水家屋はなくなり、2週間で完了した。この地域は有名な輪中地帯であって、下流の輪之内町との間にかろうじて残されていた輪中堤防によって氾濫流の流下が阻止されて浸水域の拡大が防がれたことによって、水郷農民の知恵が生んだ輪中堤の機能が再認識されることになった。輪中とは、水害防御のために集落および農用地を輪形の堤防で囲んだ地域をさし、またその地の住民によって構成された水防共同体をさしている。濃尾平野の基盤は全体的に西に傾く傾動運動を行っているので、木曽、長良、揖斐の三河川の流路は平野の西南部に集まり、自然状態では下流部で縦横に交錯して流れていた。このような自然条件のために多数の輪中がこの地域につくられた。典型的な輪中が形成されたのは江戸時代末期から明治初年にかけてのころで、40以上もの輪中が存在した。

水をまぬがれた。輪中堤は連続する自然堤防を利用して作られていることが多い。戦後の土地改良事業や道路整備によって大部分の輪中堤はとりこわされていて、浸水域の拡大を許すことになった。南の輪之内町との間に残されていた高さ8mの輪中堤は有効に働いて下流への氾濫を防いだ。この輪中堤がなかったならば、0メートル地帯もある下流の低湿地へと浸水域は大きく拡大し、また流勢の増大のため破堤口の締切りは困難になったであろう。南下を阻止された氾濫水は破堤地点よりも上流へ広がって墨俣輪中までが浸水した。この地域の地盤高は4～8mであり、浸水のピークの水位はほぼ7mの等高線に一致していた。ここは河川が乱流しながら土砂を堆積して作り上げた氾濫平野の中央にあたり、比高1～3m程度の自然堤防がよく発達している。古い集落の多くは自然堤防上に立地していて、浸水をまぬがれ、あるいはわずかな浸水で済んでいる。

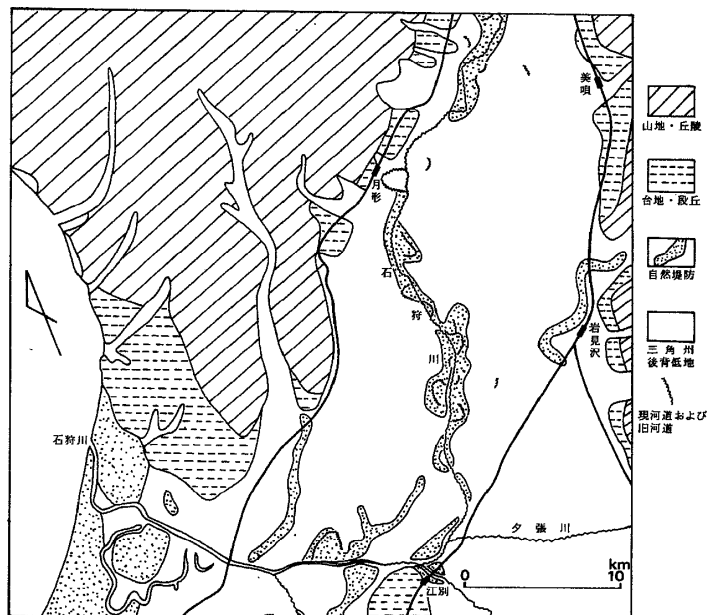
図 4 石狩川下流域の  
地形分類図

写真6に示した月形町付近の堤防は、計画水位（16.60 m）にあわせてつくられていたが、その後の地盤沈下の進行によって堤防高が15.10 m程度に低下していたところへ、最高水位15.92 mの洪水が到来して越流が生じ、旧河道沿いの低地に位置していた月形町の市街地の大部分が浸水した。地盤沈下は、開発の進行による水位低下によって泥炭層が収縮することが原因となって生じたものである。この付近では泥炭層が7 mの厚さに達し、地盤改良工事が行われていたが、しかしなお沈下は生じた。原野の開発や排水路の建設によって、この沈下はさらに進行するであろう。

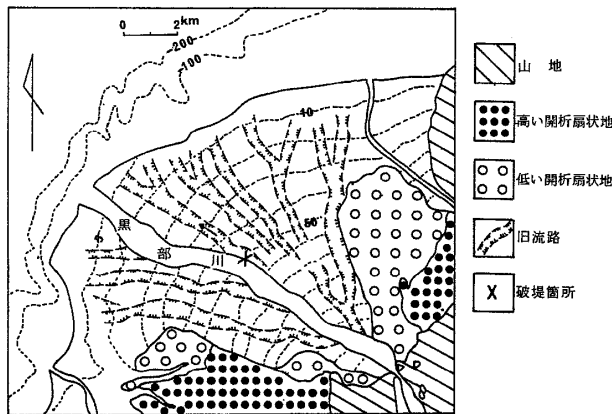
図5 黒部川扇状地の地形分類図

破堤箇所は河道がゆるやかに屈曲する水衝部にあたるが、同時に一般扇面と河床の高さが接近してきたところ、すなわち天井川に移行するところにもあたっていて、氾濫を生じやすい場所である。破堤した堤防は斜めに切りとられており、地盤の傾斜方向に向う流れの方向がよくわかる。氾濫流は前面にあった旧流路内を、側方へ広がることなく流下して海へ流入した。扇状地河川は流路の変遷がかなり頻繁でありまた多量の砂礫を運搬するので、一般に荒れ川として知られているが、一回の洪水による氾濫域はかなり限定される。

扇状地の両側には、山地に接して一段高い台地状の古い扇面が存在している。このように段化した扇面は安全な場所である。海岸線はほぼ円弧状で扇状地の形態を示しているが、よくみると北側は海拔5m以下の部分が欠け、海岸は小崖をなしている。これは流路の変化によって砂礫の供給が停り、海岸侵食が進行していることを示している。

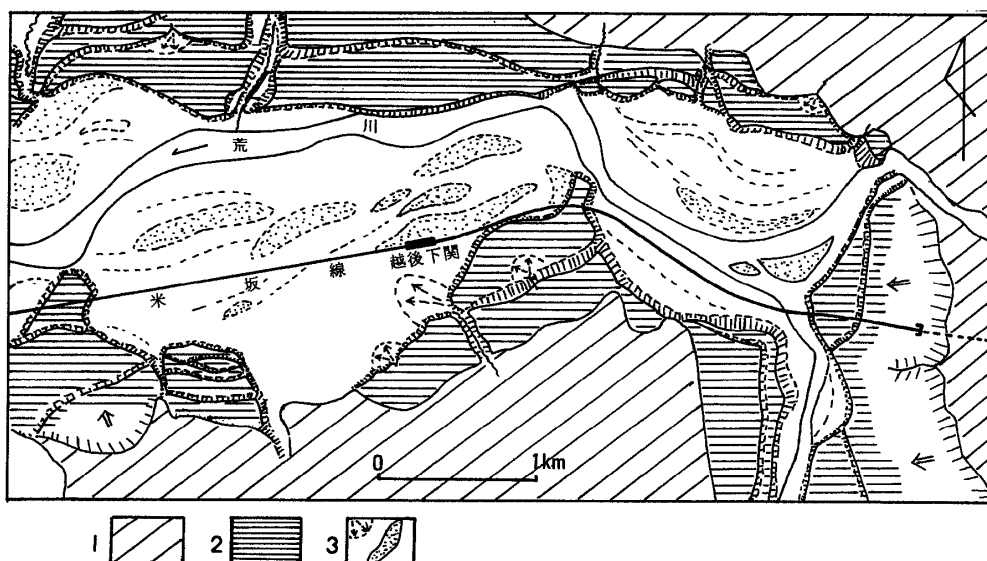
図6 荒川谷底低地の地形面区分 1. 山地 2. 段丘 3. 小扇状地および砂礫堆

山地のへりに形成されている河岸段丘の最低位置は、低地面との比高が10m程度あって浸水をこうむっていない。大きな被害をうけた下関の街Sの背後にもこの低位面は存在する。谷底低地の集落はB, Cのように、すこしでも高い地形面を選んで立地すべきであろう。ただしLのような背後の斜面の崩壊を避けるようにしなければならない。低地内でも、河と平行に走る道路や鉄道の盛土部の山側や、低地内に突き出た尾根や段丘の下流側では、浸水だけで土砂の氾濫をうけていない(D, Eなど)。ただし、Fのように、支川の出口では土砂氾濫の可能性がある。谷底低地内に立地する場合には、地形的な位置を考慮して、少しでも洪水の破壊力が及ばないところを選ぶ必要がある。

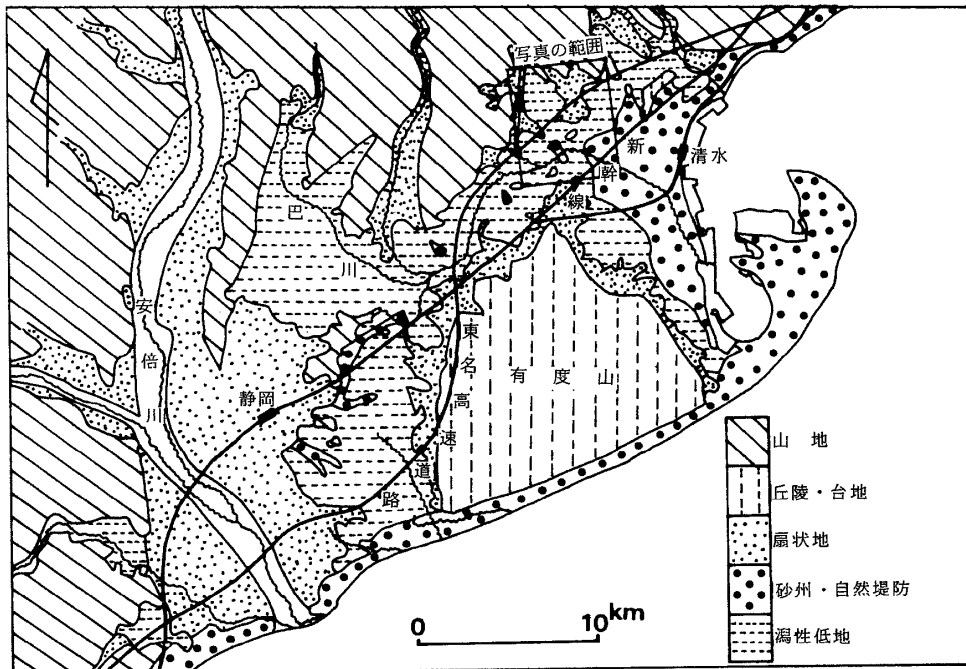
図8 静岡，清水周辺地域の地形分類図（門村，1966による）

清水，静岡両市の中心市街地は，高燥な安倍川の扇状地および清水砂堆上に位置しているが，新しい市街地が巴川の低湿地に進出してきた結果，大きな浸水被害をうけることとなった．清水市西方の巴川低地における浸水状況を示したのが写真10で，右方の清水砂堆と下方の有度山丘陵地とによって閉そくされたかたちで浸水域が広がっている．浸水域は5mの等高線にはほぼ一致した．東海道の交通動脈がこの狭い地帯に集中して走っており，都市の洪水の常としての多量の浮遊物とその橋脚にからまって水位をせき上げた．本川の破堤，越流およ

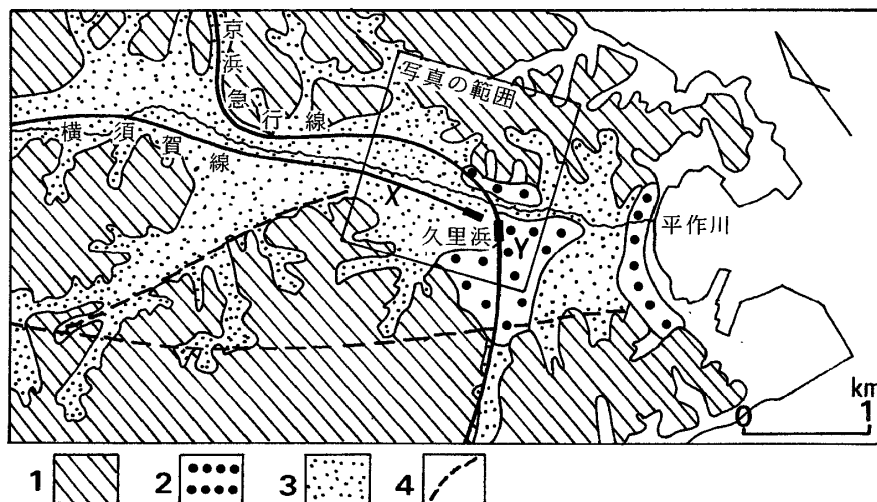
図9 久里浜周辺の地形分類図 1. 丘陵 2. 砂堆 3. 後背低地 4. 衣笠断層

写真11は横須賀市南西部を流れる平作川の氾濫による久里浜付近の浸水状況を示すものである。平作川は延長9kmの小河川で、狭い谷底低地内を流れて海に注いでいる。かつての海進時には溺れ谷が形成され、その湾口が砂洲によって閉そくされて、写真によって示した付近は最近まで沼沢地であった。現在は全面1m程度の盛土が行われているが、しかしなお砂堆よりも1～2m程度低い低湿地となっている。写真に見られるように、周辺丘陵地は大規模に開発されつつあって、洪水流出の条件は大きく変化している。氾濫水は鉄道や道路の盛土および沿岸部の砂堆によって流下が阻止されて、背後の低地が浸水した。このような条件下にある土地は日本の都市周辺には多い。写真では本川水位はすでに低下しているが、Fの部分などがなお浸水している。砂堆の標高は4m程度であるが、背後の低地には2mのところがある。ボーリング資料によると、砂堆上のY地点は-9mまでN値が30～50で支持力が大きい砂層であるのに対し、後背低地であるX地点では1.5mの厚さの盛土の下は-30mまでN値がほぼ0のシルト層で構成されていて、地盤条件がきわだって違うことがわかる。

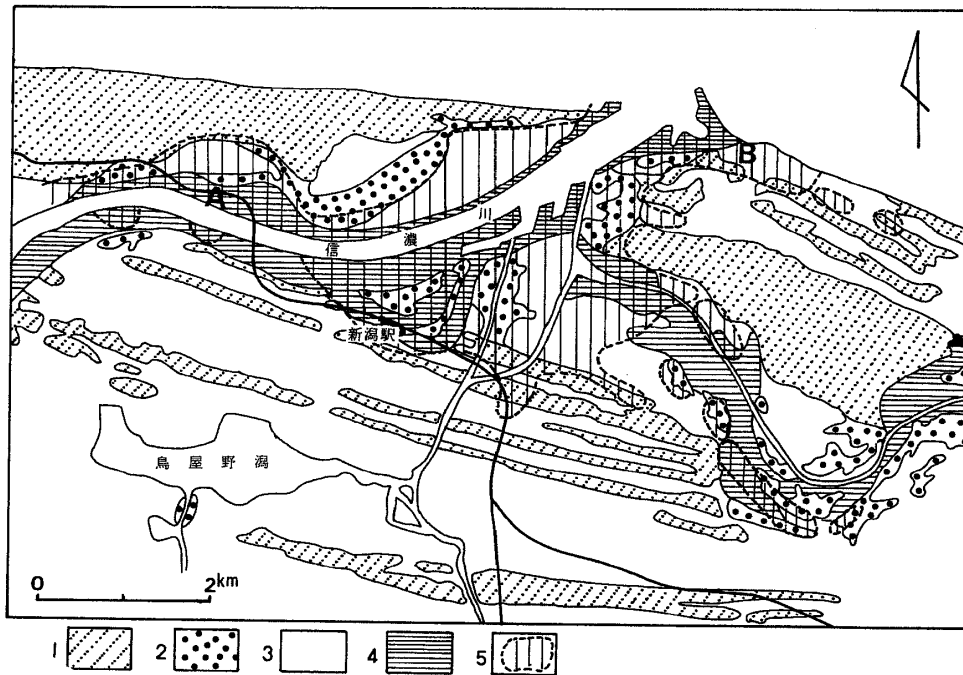
図 13 新潟市周辺の地形分類図 1.砂丘 2.砂州および自然堤防 3.三角州および後背低地 4.旧河川敷埋立地および旧河道 5.被害が著しかった地域 A：川岸町 B：炎上した石油タンク

の地震により、新潟市を中心にして地盤の性質に起因する大規模な被害が生じた。また、石油タンク火災という新しいタイプの災害が発生して注目をひいた。被害は、図13に示したように、信濃川、阿賀野川の旧河道、後背低地、三角州低地など、浅層地盤が軟弱でありかつ地下水位が高い土地に集中して発生した。地割れや噴砂などの現象もこの地域に集中的に発生した。信濃川と阿賀野川の分離および大正末期における信濃川放水路の完成によって、信濃川下流部では以前のような広い河道が不要になったため、河川敷が埋立てられて市街化されているが、この旧河川敷盛土地では被害が著しかった。固結度が低い砂層が地下水で飽和状態にあるところでは、それが震動によって液状化して、建物が破壊をうけないままで沈下

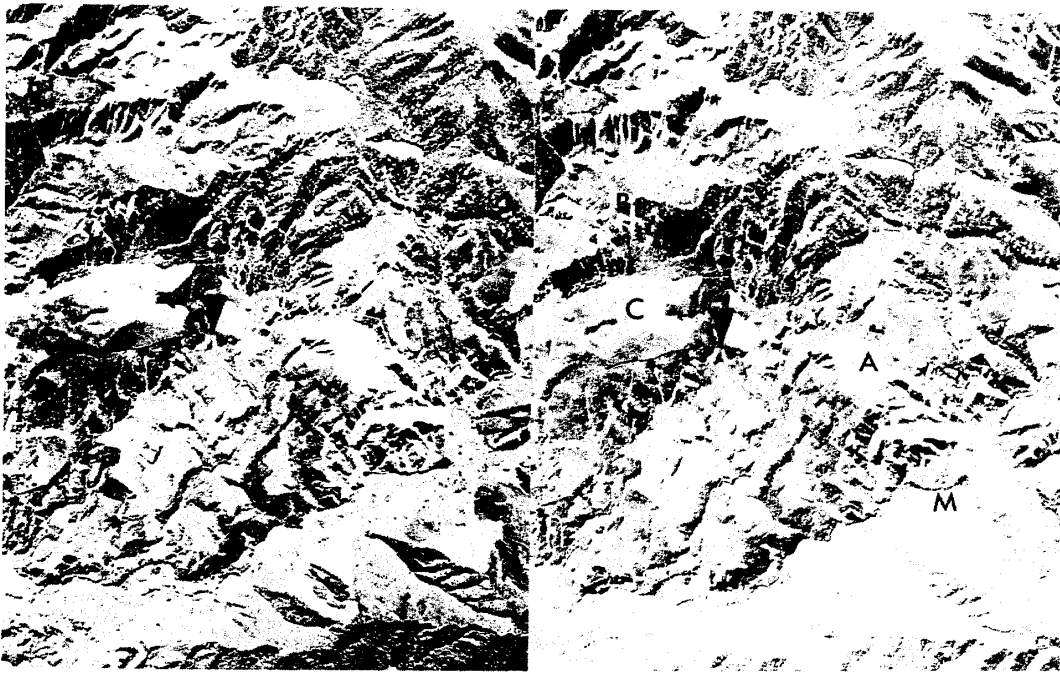
伊豆半島天城湯ヶ島西方の持越山ほうずき沢に築造されていた鉾津堆積場の土堰堤が、14日の伊豆大島近海地震によって決壊して、シアンを含んだ10万 $m^3$ の鉾津が流れ出して、狩野川は河口までシアンに汚染された。写真22はこの周辺の災害前の空中写真であり、Aが問題の鉾津堆積場である。山腹にこのような凹地があるのは不自然であるが、事実これは地すべりによってできたものであって、地すべりによる移動丘を三つの土堰堤でつないで堆積場がつくられている。

地すべりは山体の一部が徐々に山腹をすべり落ちる現象をいい、特徴ある地形をつくるのでよく識別できる。山体の一部がすべり出すと、その跡にはBのような一般に円弧状の急な

写真22 伊豆半島持越鉱山周辺の地すべり地形 A: 鉱滓堆積場 M: 持越鉱山

崖（滑落崖）がつくられる。すべり落ちた山体ブロックはCのように山腹に平坦面あるいは緩傾斜面をつくる。このような弧状の急崖とその下方の緩斜面の組合せを識別することによって、地すべり地形の大よその判定が可能である。地すべり地では水が得やすいので水田として利用されていることが多い。滑落崖を地中に延長した方向に円弧状の地すべり面があり、それを境にして上方の山体が滑動しやすい性質をもっているため、地すべり地周辺に構造物を設置する際には十分な配慮をしなければならない。道路の建設によって地すべりブロックの先端を切りとると支持力を失って再移動を始めるので注意を要する。
