大規模空間吊り天井の脱落被害メカニズム解明のための E-ディフェンス加振実験 報告書

Collapse Mechanism of Wide-area Suspended Ceiling System Based on

Technical Note of the National Research Institute for Earth Science and Disaster Prevention: No.391

E-Defense Full-scale Shake Table Experiments

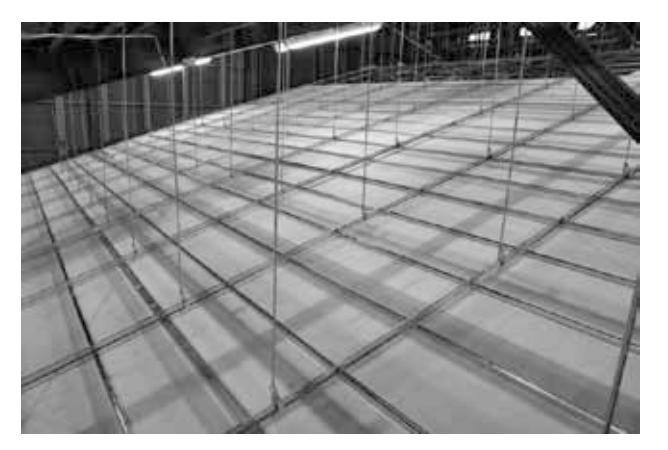
写真 2.3.1 未対策天井 Photo 2.3.1 Non-seismic Ceiling.

表2.3.1 は未対策天井の仕様である.また,写真 2.3.1. 図 2.3.1 に建物試験体内に施工した未対策天 井を示す. 未対策天井は, 前述したように過去の地 震被害で観測された脱落被害の再現によりその被害 メカニズム解明することを目的として設計する. 勾 配は屋根勾配と同じとする.既存の天井では、棟直 下の天井面を水平にしたり、屋根勾配よりも緩やか な勾配を持つ勾配天井にしたりするケースも多い が、あえて同じ勾配とした.これは、H26技術基準 の仕様ルートでは、吊り長さは一定にすることが求 められ、後述する H26 技術基準に基づく脱落防止対 策が施された天井試験体もこれに従って設計するこ とから、メカニズムの違いなどの比較検討が容易に なるよう,同じ勾配とした.

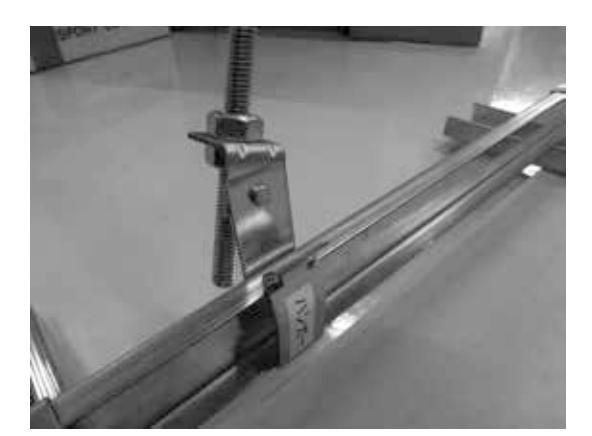
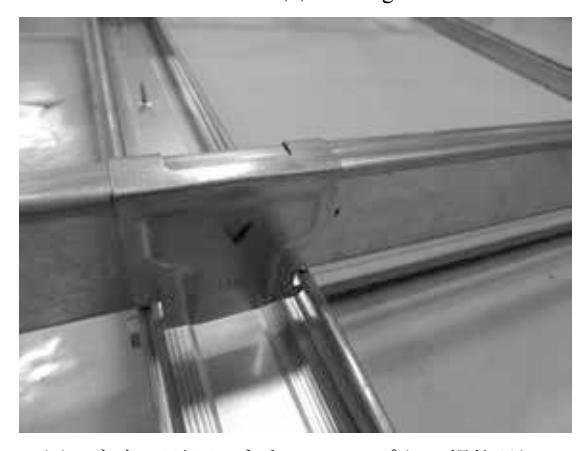
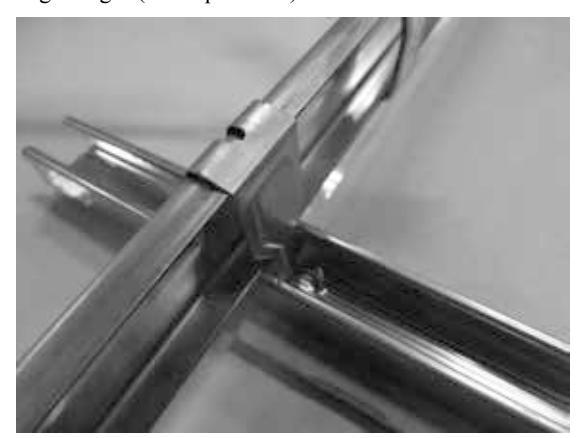
- (c) シングル野縁とシングルクリップ(JIS 規格)
- (c) Narrow Ceiling Joist and Narrow Ceiling Joist Clip (JIS Conformed).
- 写真 2.3.2 未対策天井に使用した部材 Photo 2.3.2 Members of Non-seismic Ceiling.

使用する下地材は、斜め部材やクリアランスがな い、既存の施設で一般的に使用されてきた天井と同 様に、JIS 規格 19 形天井下地材とした. 写真 2.3.2 は使用した下地材である.

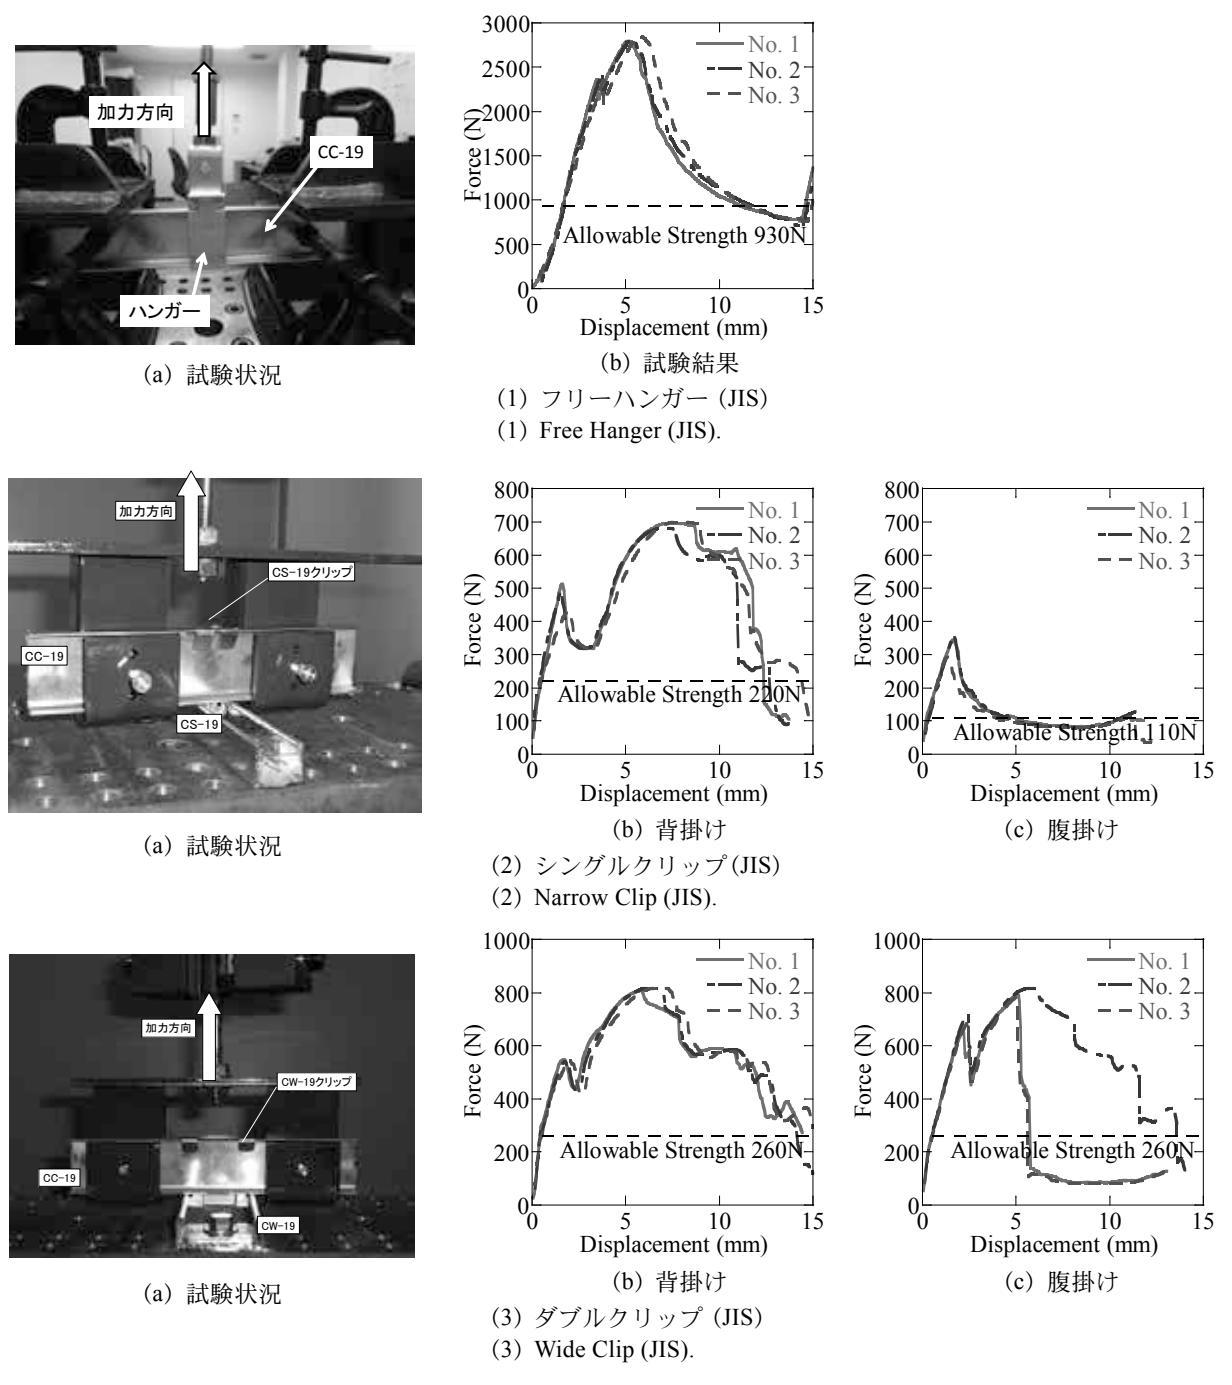
図2.3.3 接合部の引張試験結果

図 2.3.3 によれば,ハンガーの最大荷重は 2,797 N であり,許容耐力は 930 N となっている.一方,ハ ンガー1本が支える天井重量は,ハンガー1本当た りの負担面積から求めると147.2 N である.ハンガー は十分な耐力があり,損傷しないとみられる. シングルクリップの腹掛けの場合の最大荷重は 338 N であり,許容耐力は110 N となっている.一方, クリップ1つ当たりの負担面積からすると,1つの シングルクリップが負担している天井重量は46.8 N である.よって,天井面に垂直な方向の加速度が1.4 G に達するとクリップの負担している荷重が許容荷 重を,6.2 G に達すると最大耐力を超えることにな る. なお、野縁受けに作用する曲げ荷重について検討 すると、野縁受けの座屈許容応力度は、吊りボルト 間隔 1,146 mm の場合、29.4 N/mm² であるのに対し、 自重により生じる曲げ応力は 25.4 N/mm² と、ほと んど余力が無い、野縁受けが変形すると、ハンガー やクリップへの耐力にも影響を与えることから、未 対策天井は、野縁受けが変形した後、ハンガーやク リップが破損するメカニズムが考えられる。

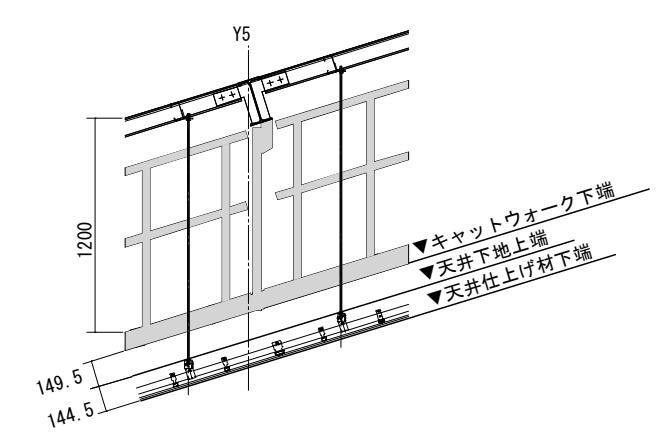
図 2.4.5 キャットウォークと天井の関係 Fig. 2.4.5 Ceiling and Catwalk.

ここで、 M_s は単純支持されている斜め部材受け 中央に斜め部材の損傷荷重 P_b が作用した場合の斜 め部材受け中央に作用するモーメント、 Z_s は弱軸方 向の断面係数、 L_s は斜め部材受けの長さ、 σ_a は許容 応力度である. 建物試験体内には損傷状態を観察するための キャットウォークが X3 通りおよび X5 通りの大梁 下に設けられている.このキャットウォークと天 井との関係は図 2.4.5 の通りである.天井下地材と キャットウォーク下面との間の隙間は 150 mm 程度 である.また,キャットウォークの通路幅が 1.5 m あり,キャットウォークの中央部に吊りボルトが 干渉することになるため,当該箇所には写真 2.4.3 のように孔を設け,吊りボルト周囲に少なくとも 100 mm 程度のクリアランスが出来るようにした.

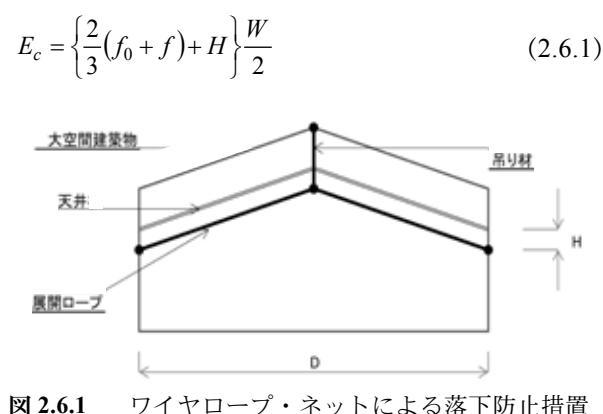
図 2.0.1 ワイヤローク・ネットによる溶ト防止措直 Fig. 2.6.1 Failsafe System by Combination of Wires and Nets.

本試験体に導入したフェイルセーフ機能は,図 2.6.1 に示すように、脱落した天井を天井面の下に 格子状に配置したワイヤロープ(以下,展開ロープ とする)およびその上に取り付けたネットで受け止 める構造とした. 吊り天井が全面脱落した場合を想 定し、天井面より400 mm下方に展開ロープとネッ トを配置し、屋根頂部の小梁からつり下げた吊り材 と, 柱から接続した展開ロープの柔軟な伸びによっ て、天井板が落下した際の落下エネルギーを吸収で きるよう設計している.なお、落下物は自由度があ ればあるほど衝撃力、衝撃エネルギーを蓄えてしま うことから、最小限の落下距離とすることが望まし いが,実験を行う上で展開ロープが天井面に接触し, 破壊メカニズムに影響を与えてしまうことのないよ うにするため、天井面と展開ロープとの間隔は400 mm とした.

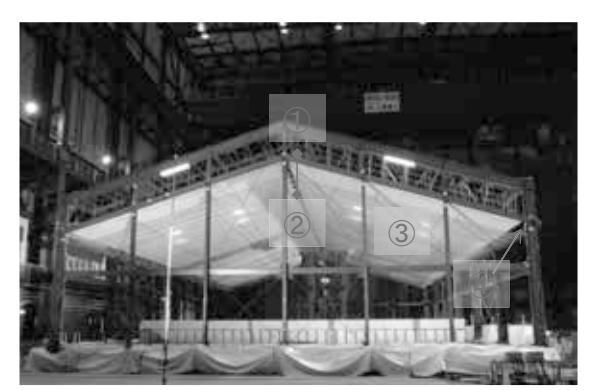
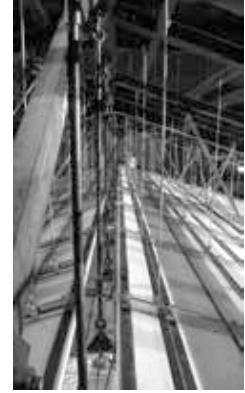
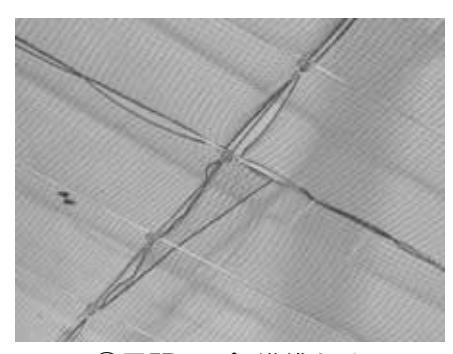
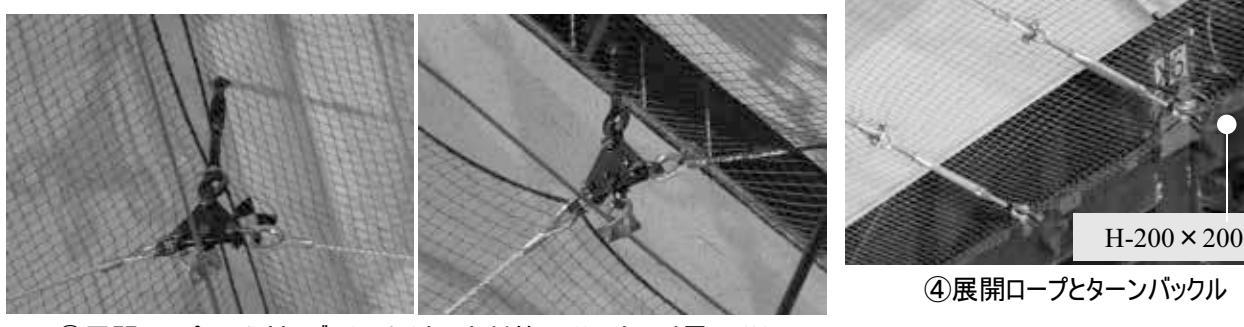
全景(耐震天井)

①吊り材(耐震天井)

③展開ロープと繊維ネット

②展開ロープと吊り材とブラケット(左:未対策天井、右:耐震天井)

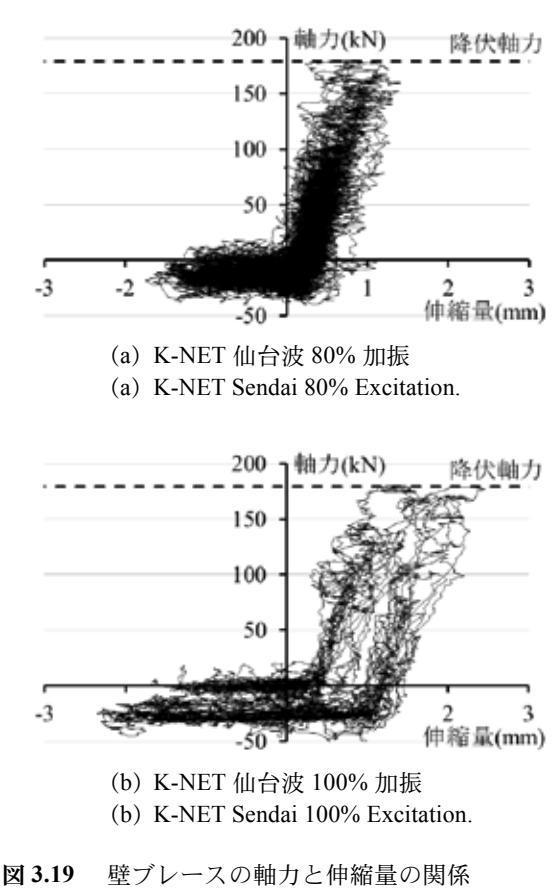
上記で求めた壁ブレースの応力に断面積を乗じて 軸力を算出する.一方,梁間方向,桁行方向のそれ ぞれ1個の壁ブレースの伸縮量をワイヤー変位計で 計測した.K-NET 仙台波 80%,100%加振に対する, 桁行方向 Y1構面の X2 – X3 通りの1層壁ブレース の伸縮量と軸力の関係を図 3.19 に示す.K-NET 仙 台波 80%,100%加振ともに,引張方向では軸力が 降伏軸力に達している.一方,圧縮方向には軸力を 殆ど負担していない.

- (Y1構面のX2 X3通り間)
- Fig. 3.19 Relations of Axial Force and Axial Deformation of Vertical Brace (Y1 Frame, X2-X3).
- (c) 壁ブレースの塑性化の進展

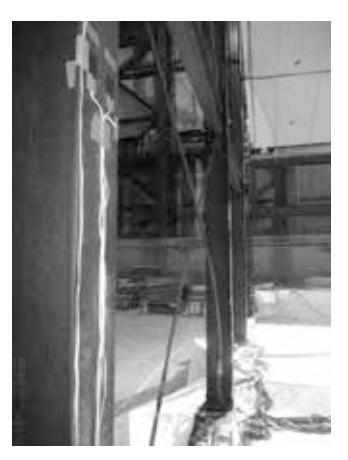
K-NET 仙台波 25 % 加振, 50 % 加振では全ての壁 ブレースが弾性域にあり, K-NET 仙台波 25 % 加振 では梁間,桁行方向ともに降伏軸力の 0.3 倍程度, K-NET 仙台波 50 % 加振では 0.6 ~ 0.8 倍程度の軸 力が作用した.K-NET 仙台波 80 % 加振では,降伏 した壁ブレースの個数の割合は,梁間方向で 0.8, 桁行方向で 0.5 であった.K-NET 仙台波 100 % 加 振では梁間方向で降伏したブレースの個数の割合 は 0.3 に減少したが,桁行方向の全ての壁ブレース が降伏した.JMA 神戸波 100 % 加振と JMA 神戸波 150 % 加振に対しては,桁行方向の全てのブレース は弾性域 に留まった.耐震天井試験体での仙台波 80 % 加振 後の壁ブレースの座屈変形の様子を**写真 3.1** に示す.

写真 3.1 K-NET 仙台波 80% 加振後の壁ブレースの 座屈変形

Photo 3.1 Buckling of Vertical Brace after K-NET Sendai 80% Excitation.

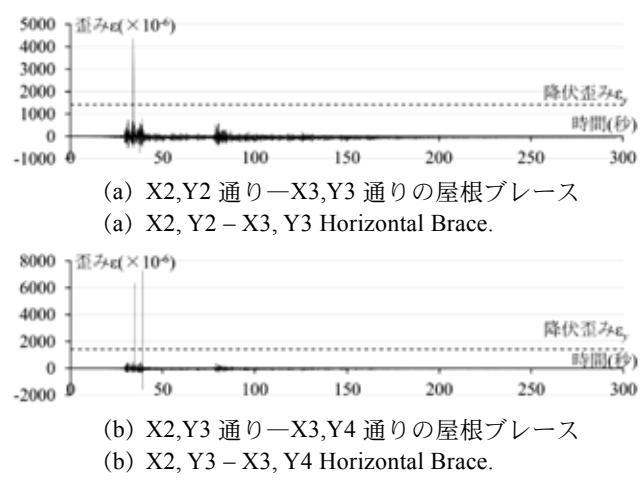
未対策天井試験体の K-NET 仙台波 50 % 加振の1 回目における, X2,Y2 通り-X3,Y3 通り, ならびに X2,Y3 通り-X3,Y4 通りの屋根面屋根ブレースのひ ずみ計測値の時刻歴を図 3.22 に示す.建物試験体の 設計では,外周部の屋根面屋根ブレースが内側のブ レースよりも早期に塑性化することが想定されてい たが,図 3.22 に示すように,内側にある X2 - X4 通り間,Y2 - Y4 通り間近傍の屋根面屋根ブレース のひずみが瞬間的に降伏ひずみを著しく超えて増加 した.これら近傍の屋根ブレースのみにも同じ時刻 あたりで同様の大きなひずみが生じている.

図 3.22 屋根面屋根ブレースの応力一ひずみ関係 (未対策天井, K-NET 仙台波 50% 加振の1回目)

Fig. 3.22 Time-history Response of Strain of Horizontal Brace (Non-seismic Ceiling, K-NET Sendai 50% 1st-Excitation.

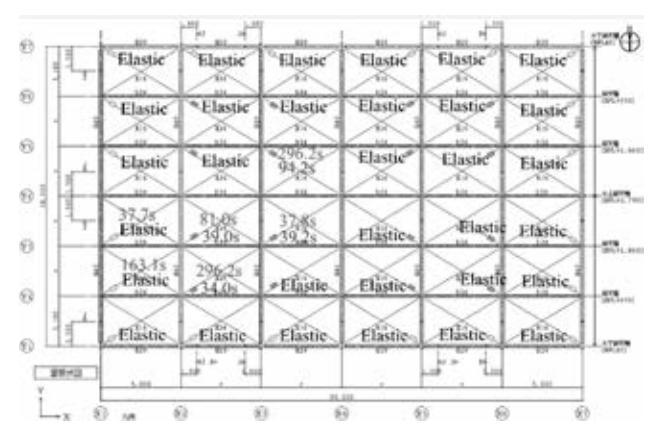
未対策天井試験体の K-NET 仙台波 50 % 加振の1 回目と2回目について屋根ブレースの降伏した順序 を図 3.23 に示す.青字が1回目の加振状況,2回目 を赤字で示す.弾性に留まったものは Elastic と表 記している.1回目の加振では X2 通りと X4 通り, Y2 通りと Y4 通りに囲まれた内側の屋根ブレースが 降伏した.

図 3.23 屋根面屋根ブレースの塑性化開始時(未対策天 井試験体, K-NET 仙台波 50% 加振(1), (2))

Fig. 3.23 Stating Times at Yielding of Horizontal Brace (Non-seismic Ceiling, K-NET Sendai 50% 1st, 2nd-Excitations).

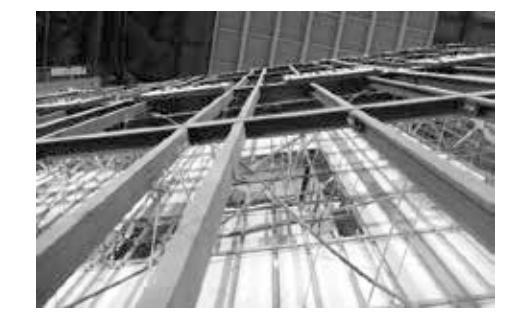
JMA 神戸波 150 % 加振では、全ての屋根面屋根ブレースが降伏した. 全加振後の屋根面屋根ブレース の座屈変形を写真 3.2 に示す.

写真 3.2 全加振後の屋根ブレースの座屈変形 **Photo 3.2** Buckling of Horizontal Brace after All Excitations.

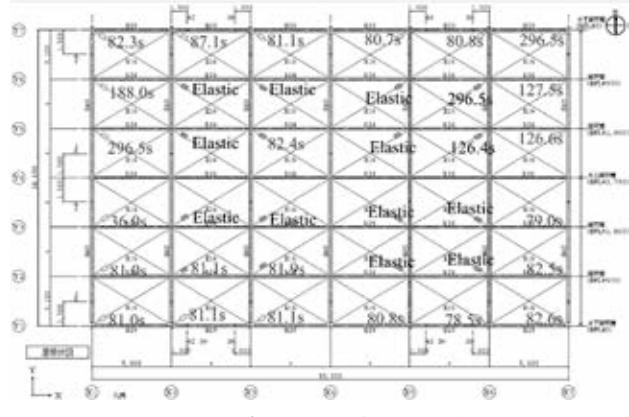
屋根面屋根ブレース36個のうち降伏ひずみに達 したブレースの個数の割合を図 3.24 に示す. 屋根ブ レースの作用軸力 ΣP の降伏軸力 ΣP, に対する割合 の平均値を図 3.25 に示す. ここで作用軸力 ΣP,降 伏軸力 ΣP_{v} は式(1) で算出した. ここで, n はひず みを計測した屋根面屋根ブレースの個数であり36 である.未対策天井試験体について,K-NET 仙台 波25%加振時では全ての屋根面屋根ブレースが弾 性域に留まり、降伏軸力の0.25倍程度の軸力が作 用した. K-NET 仙台波 50 % 加振 1 回目で屋根面屋 根ブレース 36 個のうち 11 % が降伏し, K-NET 仙 台波 25% 加振 2回目では 17% が降伏した.一方, 耐震天井試験体では, K-NET 仙台波 50 % 加振時ま では全ての屋根面屋根ブレースが弾性域に留まり, K-NET 仙台波 50% 加振で降伏軸力の 0.6 倍程度の 軸力が屋根面屋根ブレースに作用した. K-NET 仙 台波80%について、屋根面屋根ブレースの降伏し た順序を図 3.26 に示す.外周部四辺一列の屋根ブ レースは全て降伏しており、内側の屋根ブレースの 多くは弾性に留まっている. JMA 神戸波 100 % 加振,

図 3.26 屋根面屋根ブレースの塑性化開始時(耐震天井試 験体, K-NET 仙台波 80% 加振)

Fig. 3.26 Stating Times at Yielding of Horizontal Brace (Seismically Designed Ceiling, K-NET Sendai 80% Excitation).

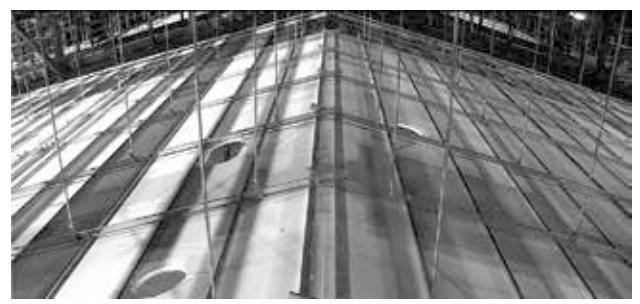
(a) K-NET 仙台波 25% 加振後(a) After K-NET Sendai 25% Excitation.

K-NET 仙台波 25 % 加振では 1 箇所のハンガーが 滑動する状況を加振時の記録映像で確認できるほ か,ハンガー・クリップなどの天井面構成部材の接 合部に僅かな滑りが確認され,このクリップのずれ により,野縁受けに蛇行が見られた.加振後の天井 頂部の状況を写真 4.1 に,野縁受けの蛇行を写真 4.2 に示す.なお,写真 4.1 にはその後の加振による損 傷も示す.写真 4.1 (a)が K-NET 仙台波 25 % 加振に よる損傷である.

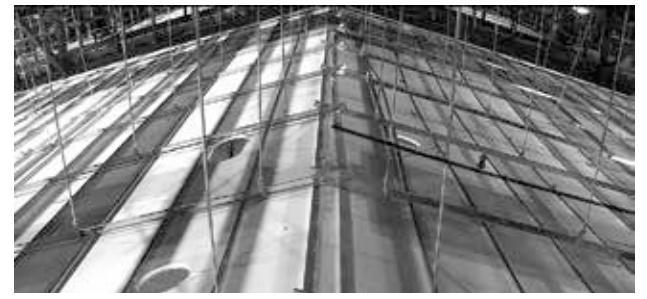
(b) K-NET 仙台波 50% (1 回目) 加振後(b) After K-NET Sendai 50% 1st Excitation.

たわんだ天井面が上下方向に長時間繰り返し振動し 続け,近傍のクリップも連鎖的に外れて損傷範囲が 拡大した.結果的にこの加振では天井は脱落には至 らなかったが,接合部が多数損傷し,脱落する危険 性の高い状態となった.加振後の天井頂部の状況を 写真 4.1 (b) に,天井の損傷のイメージを図 4.3 に示 す.

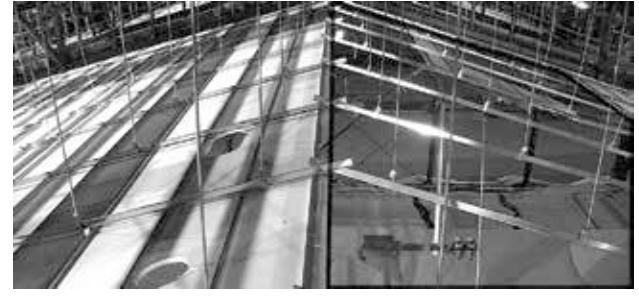
- (c) K-NET 仙台波 50% (2 回目) 加振後(c) After K-NET Sendai 50% 2nd Excitation.
- 写真 4.1 各加振後の天井頂部の状況
- Photo 4.1 Damage after Experiment.

その後揺れは小さくなるものの,先の天井脱落に 起因して,残存する天井端部のクリップの一部にも 損傷が生じており,天井端部が大きく揺れてしまう 状態となった.続けて再び激しく振動した際,クリッ プが損傷していた天井端部から引きずられるように 天井が脱落し,更に天井中央から端部に向けて連鎖 的かつ広範囲に渡り天井が脱落した.加振後の天井 頂部の状況を**写真 4.1**(c)に示す.

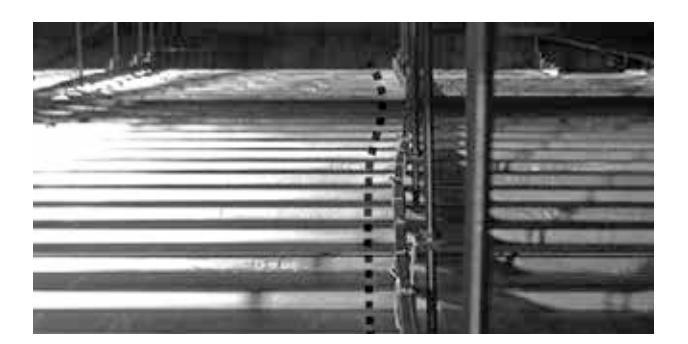
写真 4.2 クリップのすべりによる野縁受けの蛇行 (K-NET 仙台波 25% 加振後)

Photo 4.2 Meandering of Furring Bracket due to Slip of Clips.

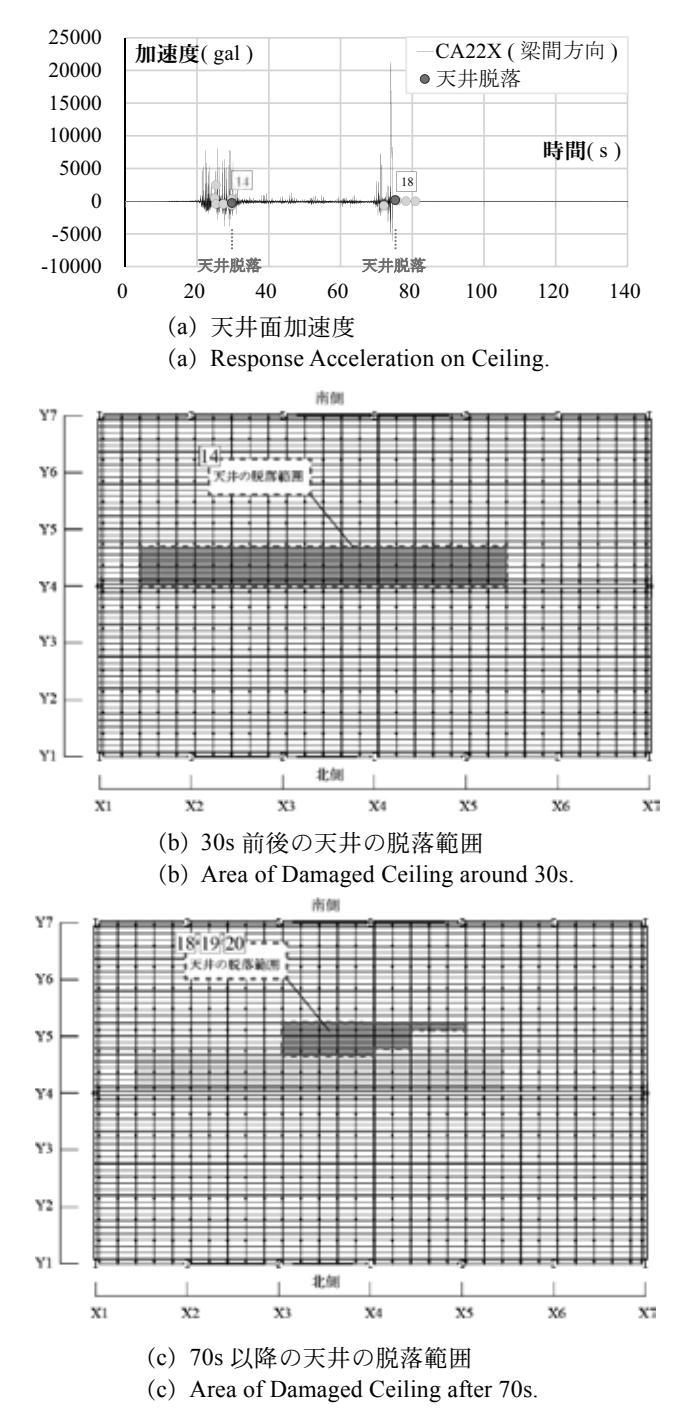
損傷を受けた天井に対して,余震を想定し再度 K-NET 仙台波 50%による2回目の加振を行った. 天井面加速度と天井の損傷過程を図4.4に,損傷が 生じた時刻の詳細を表4.4に示す.最初の激しい揺 れにて,既にたわんでいた天井面が大きく振動し, 南面(Y4-Y7)の天井頂部が脱落した.

図 4.4 K-NET 仙台波 50% 2 回目加振における天井面加 速度と損傷観察結果 (CA22 付近:南面の天井の 損傷との比較)

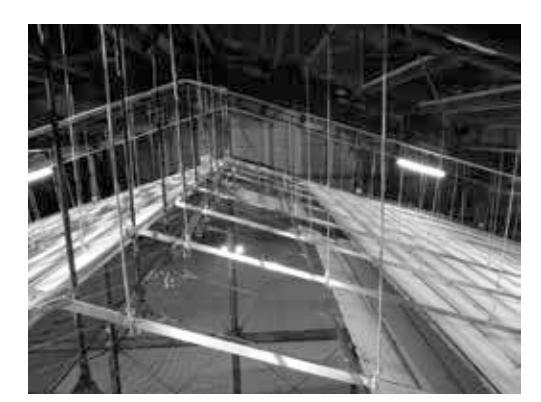
天井裏から見た頂部の損傷

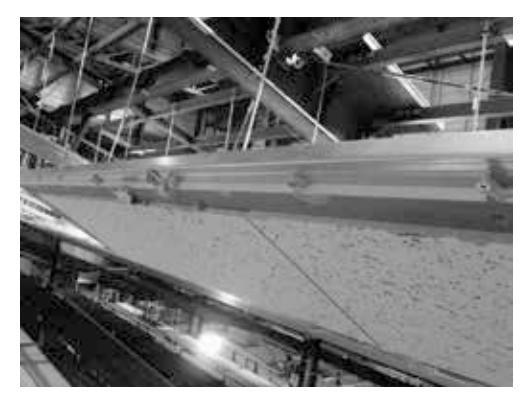
せっこうボードの目地を境に脱落した

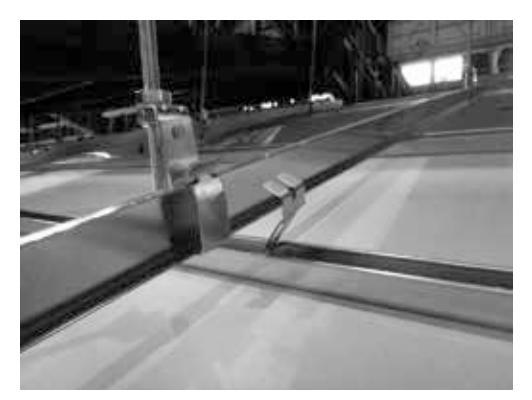
クリップの外れ

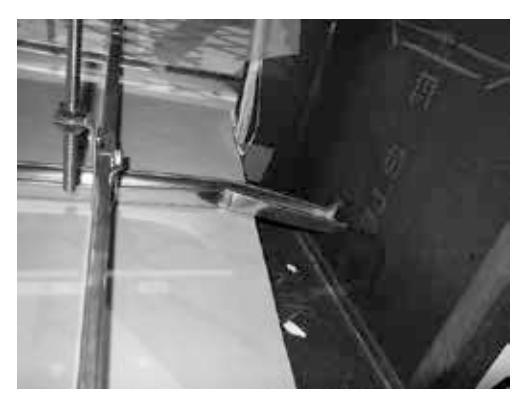
壁際野縁の端部が座屈している

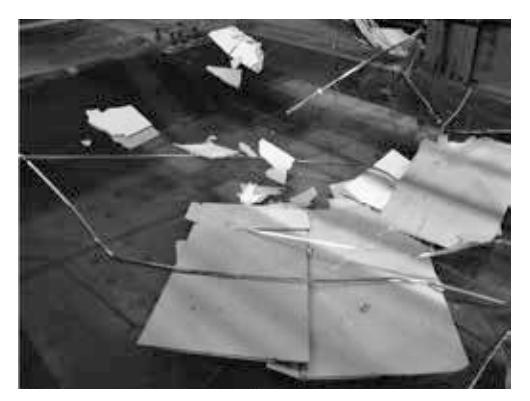
床まで脱落した天井材

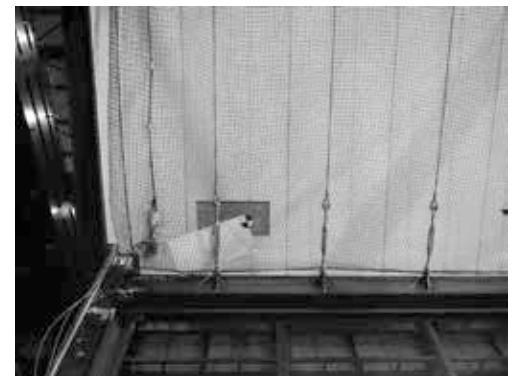
ロックウール吸音板の脱落

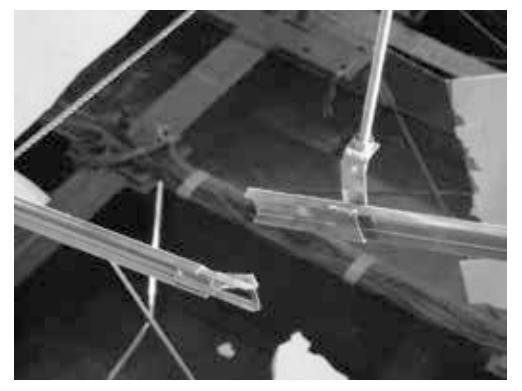
野縁受けジョイントの外れ

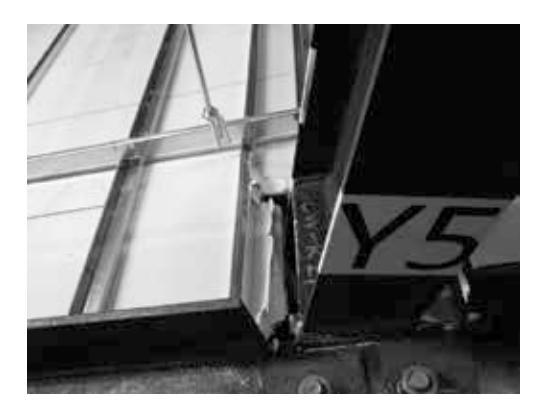
柱周りの仕上げ材の損傷

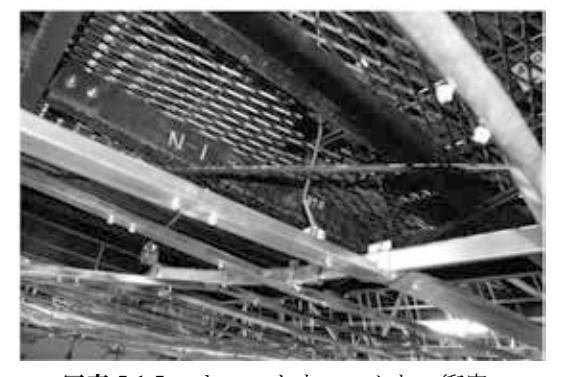
1.1G 耐震天井の応答変位が大きくなった結果, 写真 5.1.5 に示すように,損傷調査用に設置された キャットウォークに吊りボルトが衝突した.詳細は 後述する.

写真 5.1.5 キャットウォークとの衝突 **Photo 5.1.5** Pounding of Bolts to Catwalk.

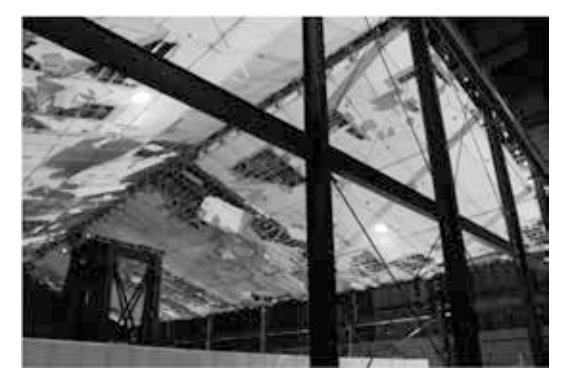
また,周囲柱にもさらに激しく衝突し,天井下地 材の変形や,天井板の脱落につながった.しかし, クリップなどにより天井下地材が適切に緊結されて おり,天井下地材の脱落しなかった.天井材の損傷 状況を写真 5.1.6 に示す.また,仕上げ材の脱落箇 所については,後述する.

写真 5.1.6 1.1G 耐震天井の損傷状況 Photo 5.1.6 Damage of Seismically Designed Ceiling with Seismic Coefficient of 1.1.

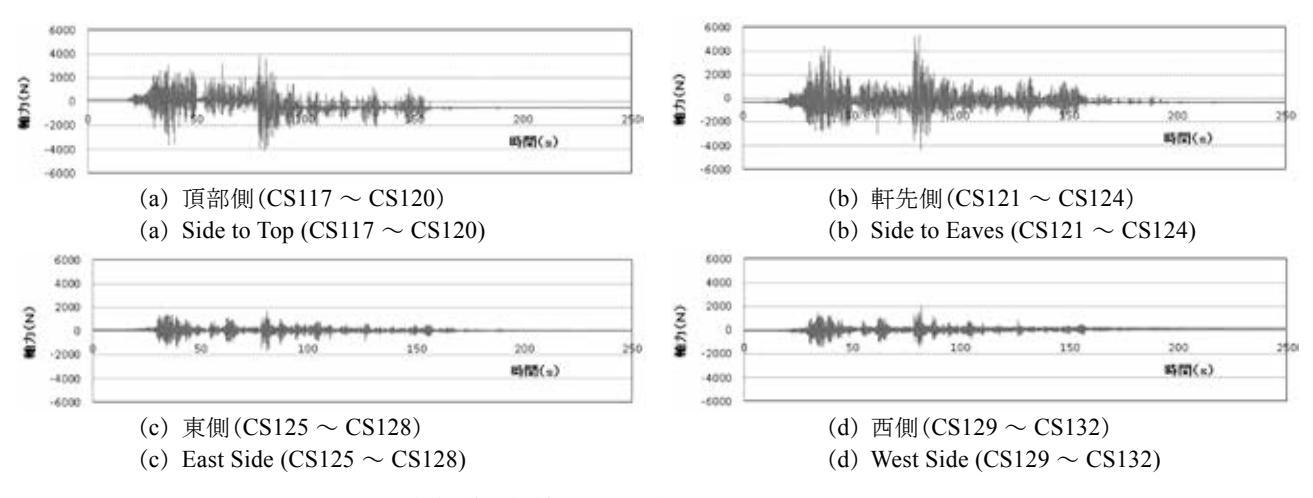
図 5.1.6 頂部側斜め部材に生じた軸力(K-NET 仙台波 80%) Fig. 5.1.6 Axial Force of Ceiling Braces during K-NET Sendai 80% Excitation.

K-NET 仙台波 80 % 加振時には, 頂部側の斜め部 材が 10 本座屈した. 表 5.1.2 に示されるように, 頂 部側の斜め部材には想定した損傷荷重の 1.5 倍の荷 重がかかったと考えられ, 他の斜め部材や接合部よ りも早く損傷したと考えられる. 斜め部材上端部の 金具と準構造体の間に数ミリの隙間も確認された が, 仙台波 100 % 加振中に金具の滑りが確認された 箇所と相関性は無かったことから, 数ミリ程度の隙 間はほとんど影響しないものと判断できる.

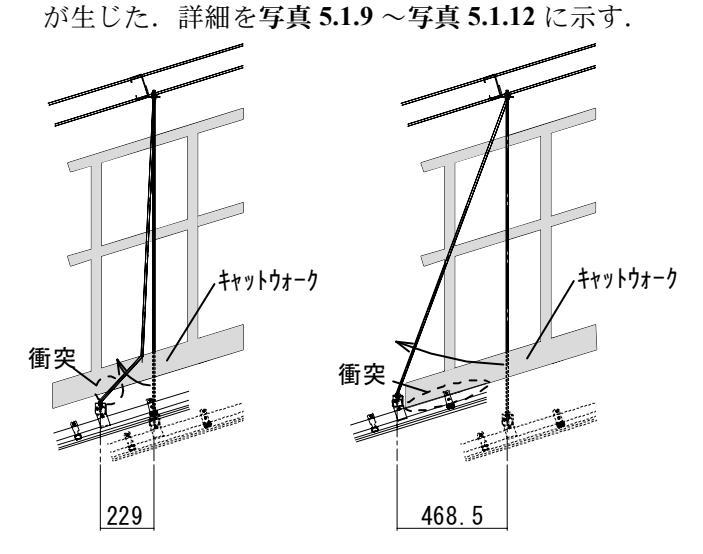
写真 5.1.7 によれば, 天井が 500 mm 以上程度軒 先側に変位している. これに対し, 図 5.1.13 に示す ように, キャットウォーク直下の天井は 229 mm ~ 468.5 mm 天井材が軒先方向に変位すると, キャッ トウォークへ衝突すると考えられる. キャット ウォーク直下の仕上げ材の損傷は激しく, この天井 のキャットウォークへの衝突が, 仕上げ材の脱落に つながった可能性が高いと考えられる.

図 5.1.13 天井の変位とキャットウォークへの衝突 Fig. 5.1.13 Displacement of Ceiling and Pounding of Ceiling to Catwalk.

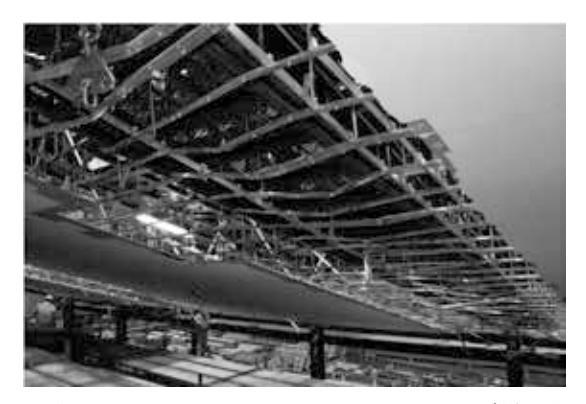
写真 5.1.9 キャットウォーク直下の仕上げ材脱落 Photo 5.1.9 Falling Down of Ceiling Panels underneath Catwalk.

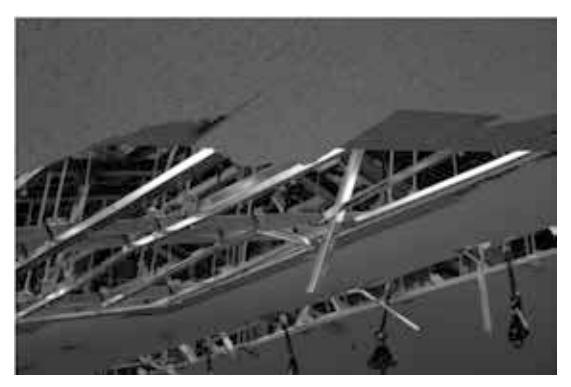
写真 5.1.12 斜め部材下部の脱落による仕上げ材の脱落

Photo 5.1.12 Falling Down of Ceiling Panels due to Breaking of Braces.

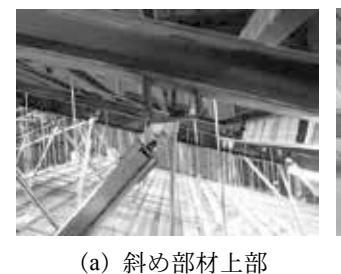
(a) Top of Brace

K-NET 仙台波 80 % 加振後の損傷箇所を図5.2.2 に, 損傷状況を写真 5.2.1 に示す.また,天井面応答加 速度 (CA19) を図 5.2.3 に示す.K-NET 仙台波 80 % 加振では,建物試験体外部からでは各大きな損傷は 確認できなかったものの,加振後の損傷観察におい て,斜め部材の上部取付金具に若干の変形およびず れが確認できた.天井面応答加速度は,梁間方向で 2.54Gであり設計想定レベルを超えた加振となった.

(b) 斜め部材下部 (b) Bottom of Brace

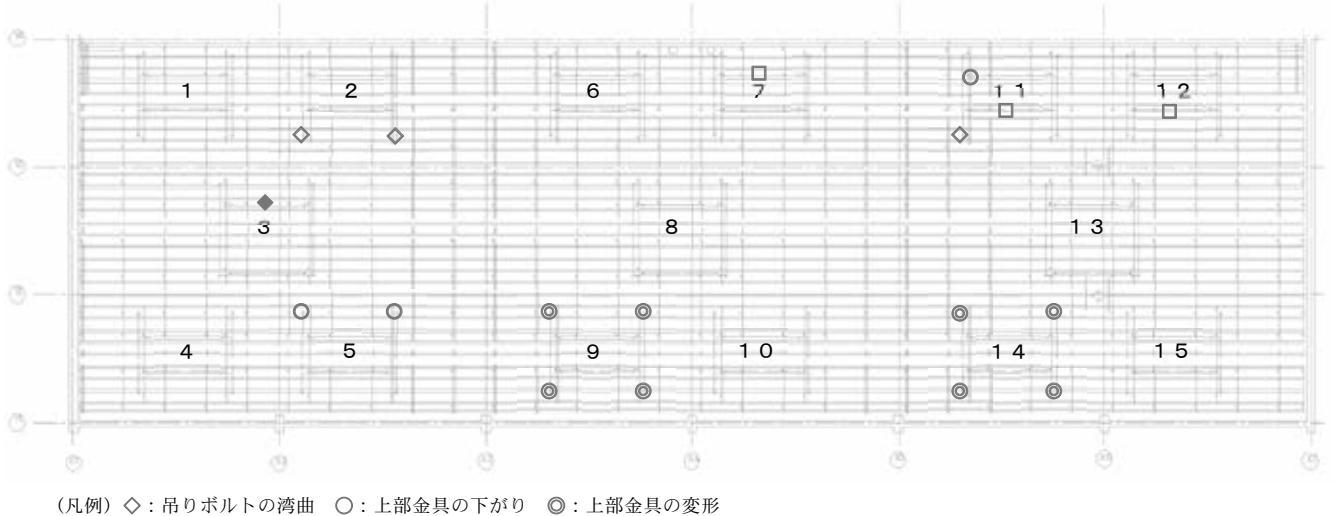
図 5.2.2 K-NET 仙台波 80% 加振後の損傷箇所(損傷調査による確認結果) Fig. 5.2.2 Progress of Damage after K-NET Sendai 80% Excitation (Direct Inspection).

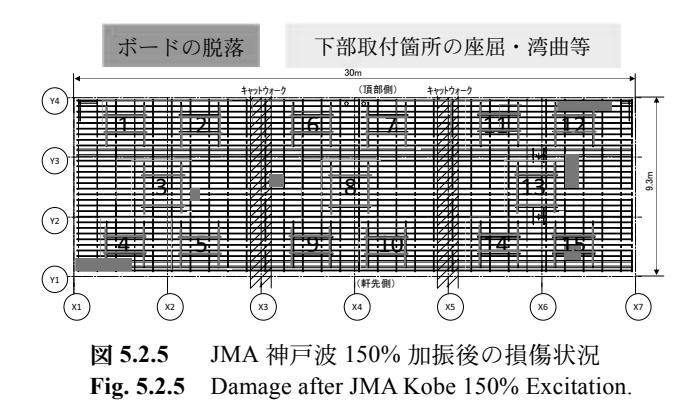
写真 5.2.6(2) JMA 神戸波 150% 加振後の損傷状況 Photo 5.2.6(2) Damage after JMA Kobe 150% Excitation.

梁間方向の斜め部材には、上部金具および吊りボ ルトの変形・破断が多く生じた.また、斜め部材下 部(野縁受け取付け部)のビスの破断している.2本 の斜め部材では、上部取付金具の破損と下部取付ビ スの破断が同時に発生しており、下まで脱落した. X2~X3通り間、X3~X4通り間でそれぞれ1本の 斜め部材が座屈した.桁行方向の斜め部材では、上 部取付金具が吊りボルトの軸方向に沿って下がった.

吊りボルトおよび追加野縁受けの変形も 2.2G 耐 震天井全体で発生している. X6 通り付近では,斜 め部材下部が追加野縁受けから外れ,仕上げ材を突 き破った. 表 5.2.2 ~表 5.2.7 に JMA 神戸波 100 % 加振および 150 % 加振の加振中の損傷状況を示す. なお,表中の斜め部材の記号は,2章の図 2.5.1 に 示した斜め部材の配置を示している.

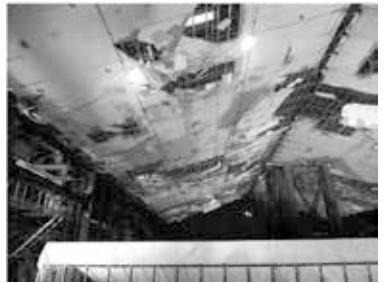
- (a) 2.2G 耐震天井
- (a) Seismically Designed Ceiling with Seismic Coefficient of 2.2.

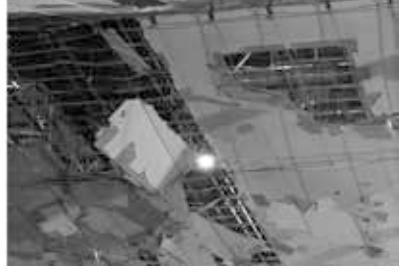
(b) 1.1G 耐震天井(b) Seismically Designed Ceiling with Seismic Coefficient of 1.1.

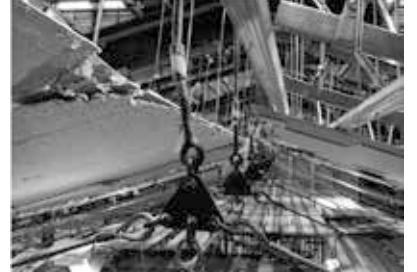
(c) 折れ曲がった吊り材(c) Bent Suspending Rods.

写真 5.3.2 1.1G 耐震天井, 2.2G 耐震天井に対する JMA 神戸波 150% 後のフェイルセーフ機能の状況 Photo 5.3.2 Failsafe System after JMA Kobe 150% Excitation for Seismically Designed Ceiling.

また、写真 5.3.2 (c) にあるとおり、吊り材が大き く折れ曲がっているが、これは、斜め部材の損傷 により1.1G 耐震天井の振動が大きくなったために、 1.1G 耐震天井が衝突したためである. 写真 5.3.3 は JMA 神戸波 100%加振における吊り材への天井の 衝突の状況である.激しく衝突を繰り返しているこ とがわかる.実験後に吊り材の損傷状況を確認した ところ、約15度ほどの折れ曲がりが確認できた.

吊り材の引張試験は,目視では大きな損傷がない 吊り材と,天井の衝突により15度ほど折れ曲がっ た状態の吊り材の2本に対して引張試験を実施し た.いずれの吊り材も163.0 kNの残存強度が確認さ れており,許容引張強度83.6 kNはもちろん,破断 強度133.3 kNよりも十分大きな強度を有しているこ とが確認できた.天井衝突により吊り材が変形した としても,15度程度の折れ曲がりでは耐力にはほと んど影響がない.

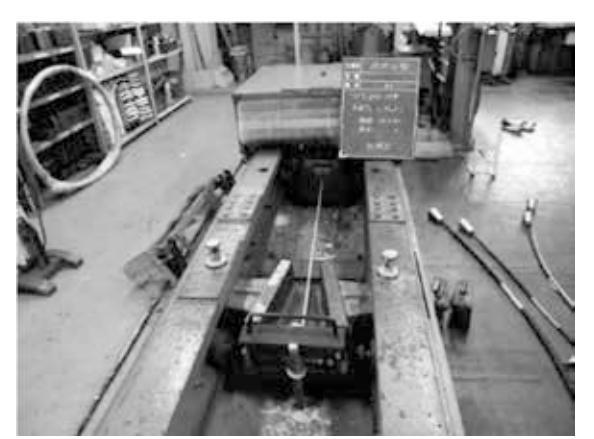
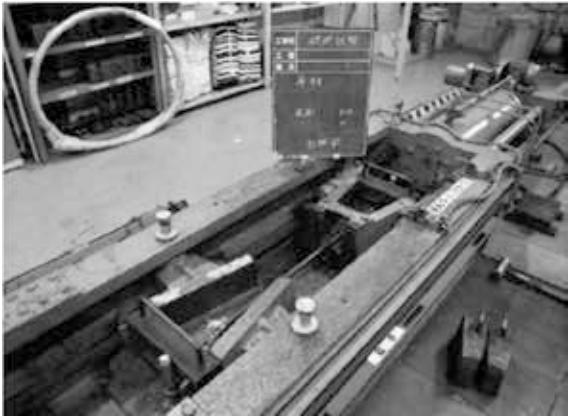
(a) 展開ワイヤ
(b) 吊り材
(a) Wire
(b) Suspending Rod
写真 5.3.4 引張試験による残存強度の評価
Photo 5.3.4 Evaluation of Remain Strength by Tensile Tests.

展開ロープの引張試験は、多くの仕上げ材を受け 止めた中央部付近の展開ロープ2本に対して実施し た.いずれも十分な残存強度を有しており、それぞ れの強度は77.0 kN、73.0 kN と、ワイヤの規格で定 められている破断強度 64.4 kN よりも十分大きい残 存強度が確認できた.ただし、73.0 kN の残存強度 を示した展開ワイヤの破断状況を写真 5.3.5 に示す が、ワイヤ本体に比較して、十分な耐力があるはず の端部止め用のアルミ素管が割れて破断している. 目視で確認した限りでは損傷はなかったが、実験に より脱落した天井がぶつかるなどして,アルミ素管 に小さな損傷が生じ,これが残存強度に影響した可 能性も考えられ,注意が必要と考えられる.

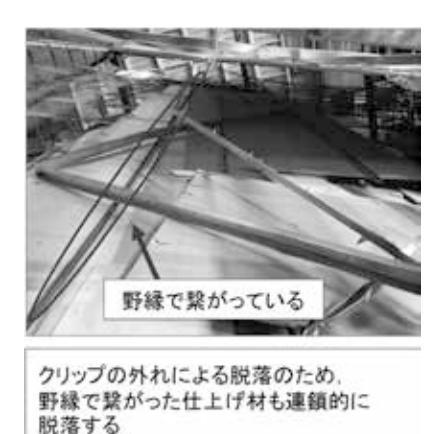
各天井の脱落の様子を**写真 6.1**に示す.未対策天 井では、クリップの外れが脱落の原因であるため、 脱落し始めた箇所を起点として野縁で繋がった仕上 げ材も引っ張られて連鎖的に脱落した.これに対し、 耐震天井では野縁・野縁受け等の天井下地が脱落し ないよう相互に緊結されていたため、全てビスの頭 抜けによって仕上げ材のみが脱落した.落ちたせっ こうボードは、隣のせっこうボードを引っ張ること なく、単独で落下したため、未対策天井に見られる 様な連鎖的な脱落は生じなかった.

(a) 未対策天井 (a) Non-seismic Ceiling.

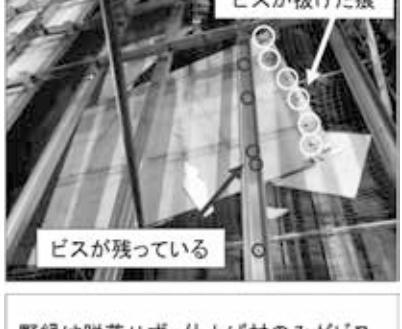
野縁は脱落せず、仕上げ材のみがビス の頭抜けによって脱落

(b) 耐震天井

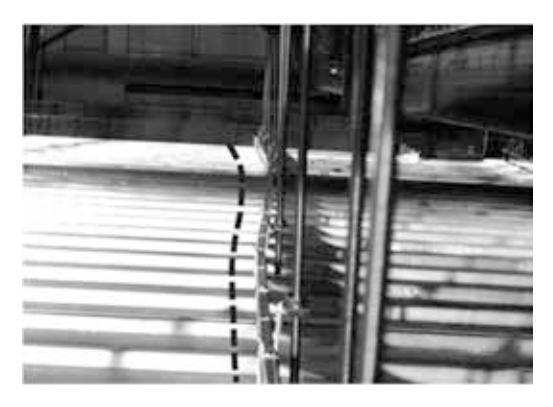
野縁受けの蛇行の様子を写真 7.2.1 に示す. 各接 合部のすべり,変形を野縁受けの蛇行という形でわ かりやすくとらえることが出来るため,これらの損

写真 7.2.1 野縁受けの蛇行 Photo 7.2.1 Meandering of Furring Bracket.

傷を把握することができれば、脱落に至る前の兆候 をとらえられたと言える.ただし、設備の干渉など、 施工の都合により野縁受けの位置をずらすこともあ り、注意が必要である.このような場合でも、設備 の干渉がない野縁受けも含め、ほぼ全面の野縁受け が変形している場合は野縁受けがずれ動いたと見な して良い.また、動いたかどうか判断できなくても、 写真 7.2.2 に示したように金具の変形により隙間が 出来ている場合もあり、この場合も動いたと見なし て良い.

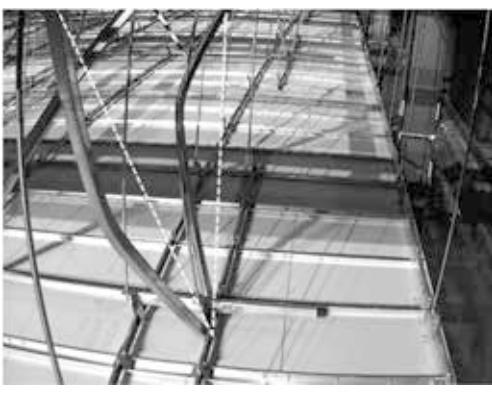
写真 7.2.3 斜め部材の座屈 Photo 7.2.3 Buckling of Brace.

図 7.2.2 に、耐震天井を対象とした安全点検のフ ローチャートの例を示す.耐震天井においても、天 井下から見て異常がわかる場合は、すでに危険な状 態であると言える.しかし、基本的には、斜め部材 周辺部の損傷が天井脱落へ至る要因となるが、これ らの損傷もまた天井下からの目視では判断できない ため、被災後には斜め部材周辺部を中心に天井裏の 安全点検を実施することが重要である.例として、 斜め部材の座屈の様子を写真 7.2.3 に、斜め部材上 部取付金具の下がりの様子を写真 7.2.5 に示す.

なお,前述したように,斜め部材の座屈耐力と, 上部取付金具,下部取付部の耐力とのバランスによ り,天井損傷のメカニズムが異なる点には注意が必 要である.斜め部材の座屈耐力で天井の耐力が決 まっている場合には,斜め部材の座屈による折れ曲 がりを判断基準にすることで,安全点検が容易に可 能である.

斜め部材や取付金具が損傷した状態であっても直 ちに天井脱落に至る訳ではないが,斜め部材が損傷 した状態で余震等を受けた場合,周囲との衝突等に より天井脱落を引き起こす可能性が十分考えられ る.そのため,脱落防止対策が施された天井におい ても被災直後に迅速な天井裏の安全点検を実施する ことが望まれる.

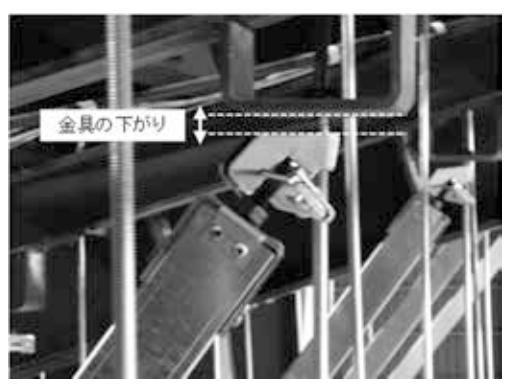
写真 7.2.4 斜め部材上部取付金具の下がり **Photo 7.2.4** Slipping Down of Top of Brace.

しかし,金具の耐力で決まっている場合には,**写 真 7.2.4**の様な金具の変形を見逃さないようにしな ければならず,確認が難しくなる.今回使用した上

部取付金具の特性では,耐力以上の荷重が作用する と,上部取付金具が下がり,上部の構造部材等に密 着させている部分に隙間ができる.このように,金 具の破壊に至るまでの過程を,事前の要素試験や天 井ユニット試験から詳細に検討しておき,その前兆 をとらえられるようにしておくことが重要となる.

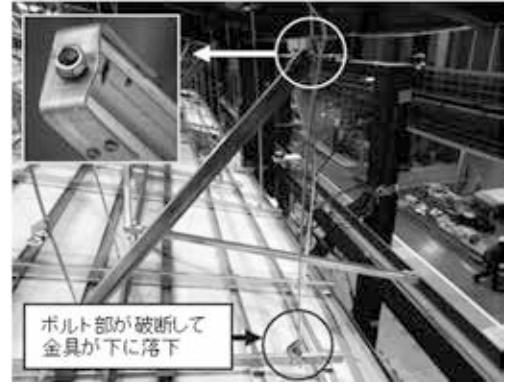
写真 7.2.5 斜め部材上部取付金具の破断 **Photo 7.2.5** Damage of Top of Brace.

図 6.9 によれば、1.1G 耐震天井と同様に、2.2G 耐震天井では K-NET 仙台波 100 % (震度 6 強) 時に 梁間方向の天井面最大応答加速度が 4.14G と設計水 平震度 2.2 を大きく超えたにも関わらず,一部の斜 め部材上部取付金具のずれ下がりが生じたのみであ り、ほぼ無損傷状態を保っている. JMA 神戸波 100 %加振(震度6強)で、梁間方向の天井面最大応答加 速度が 5.34G に達し、斜め部材上部取付金具の破断 が生じた. この時点で、斜め部材上部取付金具に作 用する荷重が金具の耐力に達する加速度を超えてい る. また, JMA 神戸波 150 % 加振 (震度 7) で, 梁間 方向の天井面最大応答加速度が 7.60G に達し、斜め 部材下部の下地材が大きく変形したが、この天井面 加速度は、天井ユニット試験より求まる下地材の変 形荷重に相当する加速度を超えている. 金具が先行 して損傷するよう設計された 2.2G 耐震天井は、各 金具の要素試験により求まる耐力に対応する天井面 加速度で金具が損傷していき、最終的に脱落に至っ た. 各金具の要素試験により求まる耐力とこれを用 いた天井の耐力評価が妥当であったと言える.

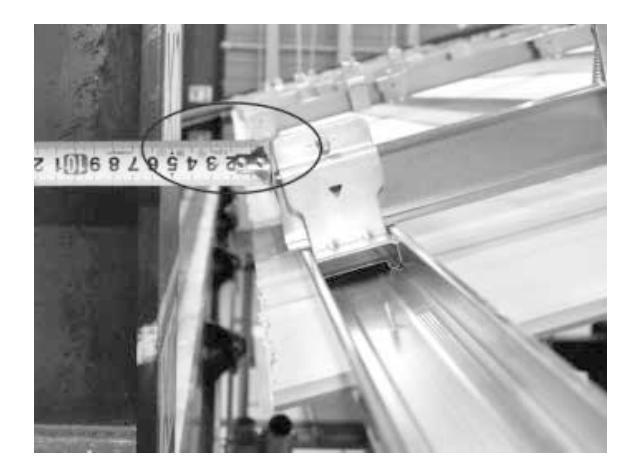
写真 7.3.7 勾配天井におけるクリアランス確認 Photo 7.3.7 Check of Clearance in Slope Ceiling.

- 5) せっこうボード張りの際,継ぎ目位置のダブル 野縁に軽微なずれが発生していた場合,クリッ プがビス,ボルトにより固定されており,これ らを緩める必要があるなど,修正に手間がかか る.
- 【対策】ボード継ぎ目位置のダブル野縁の位置は正 確に計測しておき,手戻りの無いよう,下 地施工時から配慮しておく.
- 6) せっこうボード張りの際 60 mm を確保していた 壁際スリットのクリアランスが、天井の自重で 斜面下方向に下がり壁面と天井のクリアランス が 60 mm を下回った.仕上げ材施工中にクリア ランスを確認する度に調整を行った.特に斜め 部材のない野縁受けが大きくずれた.
- 【対策】自重により数ミリ程度のズレが生じること を予測し,設計段階からあらかじめ多めの クリアランス(例えば 70 mm など)を開ける よう図面で指示する. 斜め部材がない野縁受けが自重によりずれ る問題については,斜め部材が無い部分の 天井面に部材を追加し面剛性を高めるなど で変形を抑えることが有効である.現場で は,追加で斜材を入れることも多いが,設 計で想定されていない部材が追加されるこ とにより,斜め部材のバランスが崩れ,こ の斜材が脱落の原因になる可能性もあり, 慎重に検討する必要がある.
- 7) 今回の天井は、勾配天井であったため、下地や クリップが斜めに取りついた.クリップの上部 が傾きにより外に飛び出し、クリアランスが想 定よりも小さくなってしまった.
- 【対策】仕上げ材や野縁,野縁受けのみならず,様々 な部分の干渉の可能性を考えて,クリアラ ンスを確認する.特に勾配天井では,その 傾きにより思わぬ部分が飛び出すため,注 意する.

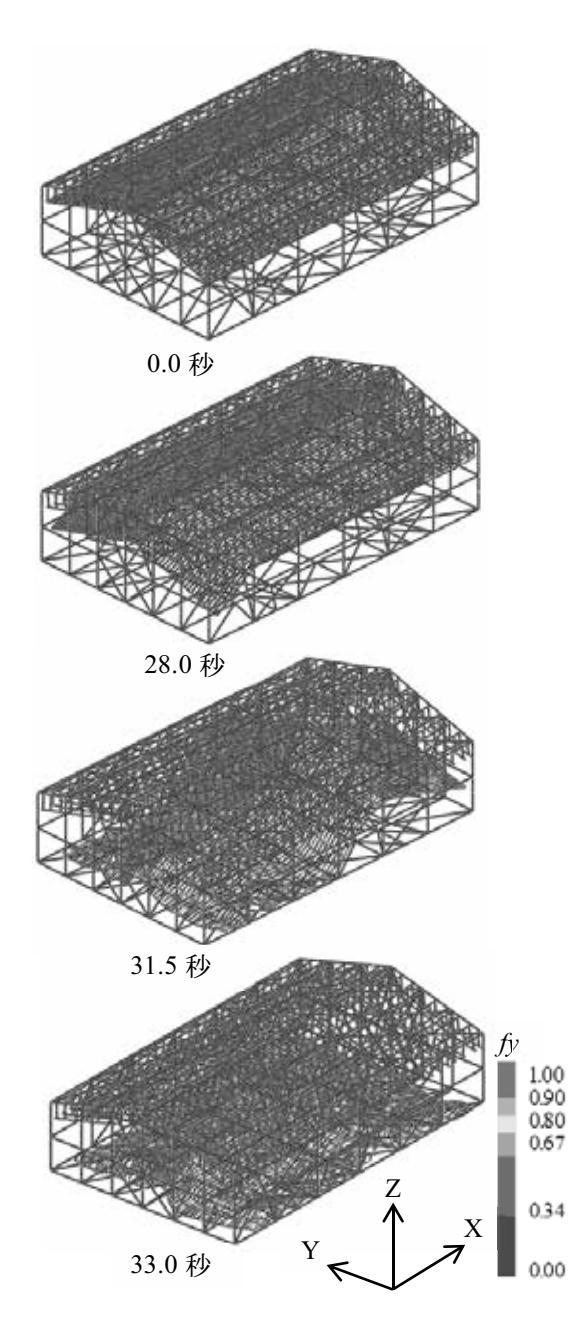
図 8.5 天井の落下挙動 Fig. 8.5 Collapse behavior of ceiling.

図 8.5 に天井付き体育構造躯体モデルの解析により得られた天井の落下挙動を示す. この解析では, K-NET 仙台波の原波を実験と同じ振幅に調整した

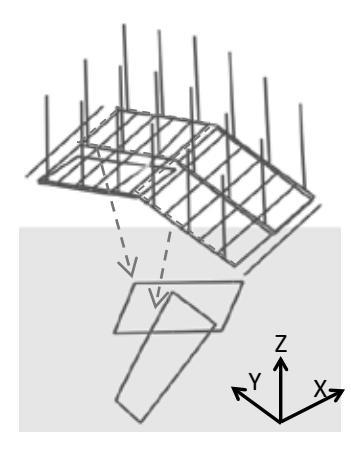
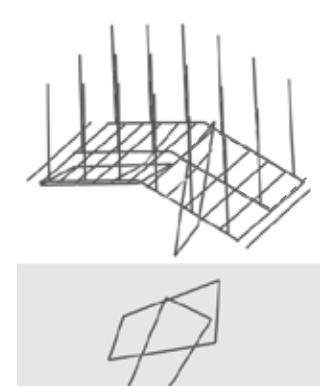
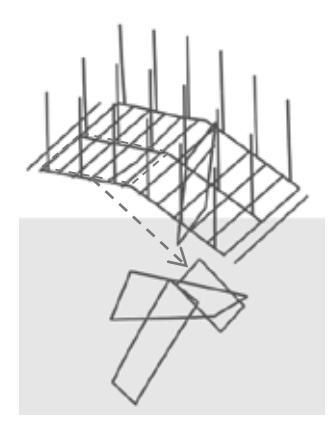
図 8.8 天井の局所落下現象 Fig. 8.8 Partial collapse behavior of ceiling.

せっこうボード間の接触とビスの頭抜けの影響を 付加した部分天井モデルによる解析結果を図8.8に 示す.この解析では、K-NET 仙台波の原波を実験 と同じ振幅に調整した記録を用いた. 解析当初から 天井が壁に衝突する現象が見られた。約34秒の時 点で赤い点線で示すせっこうボード2枚のビスが頭 抜けにより脱落し, せっこうボードが地面に落下し た(図 8.8(a)). 続いて,約36秒に別のせっこうボー ド1枚が剥がれたが、一部のビスが脱落しなかった ために地面には落下しなかった(図8.8(b)).約76 秒には、赤い点線で示す最後の1枚が地面に落下し た(図8.8(c)). この場合の落下の主要因は、ほぼ全 ての天井でビスの引き抜きによる頭抜けであり、ク リップの脱落は頂部側のものを除いて見られなかっ た.ただし、この解析では、野縁1本当たり2本の ビスでせっこうボードが固定されていると仮定して おり、引き抜きに対する耐力を小さめに見積もって いるため、改善が必要である.
