## 松代周辺の表層地質と地盤災害

### Surface Geology of Matsushiro Area and Disasters by the Matsushiro Earthquake Swarm

#### Abstract

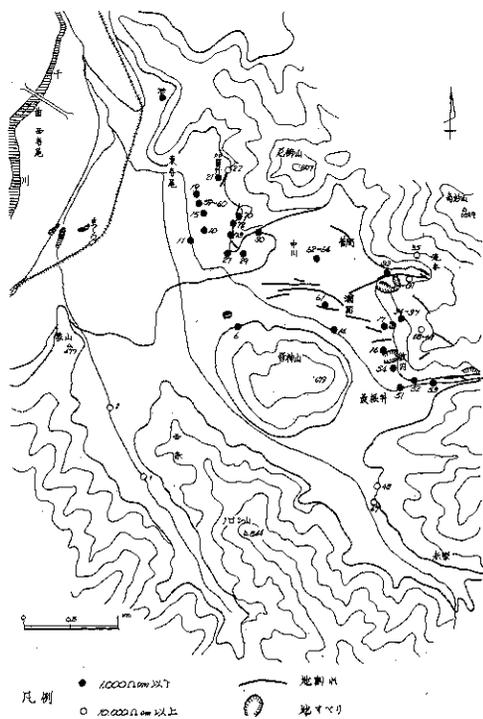
図-5 水比抵抗測定値分布図  
Distribution of water specific resistivity

1,000Ωcm以下の低い比抵抗値を示す水と10,000Ωcm以上の高い比抵抗値を示す水の平面的な分佈を図-4に示す。水温と水比抵抗の関係は図-5のとおりで明瞭な相関は認められない。しかし、水比抵抗値の高い部分は一般に水温が低く、水比抵抗値の低い部分は水温のバラツキが大きい傾向がみられる。

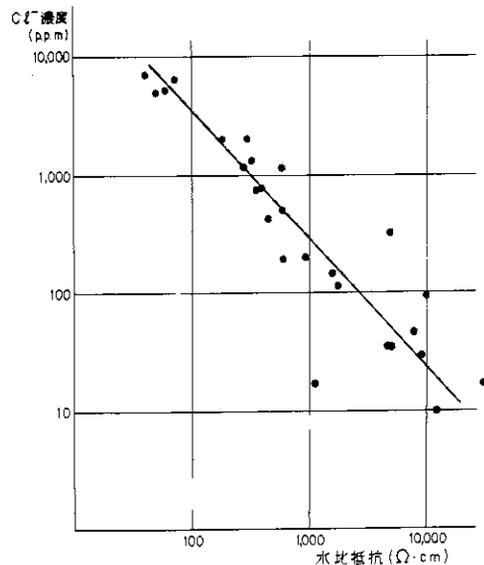
図一七 水比抵抗と $\text{Cl}^-$ 濃度の関係  
Relation between water specific resistivity and  $\text{Cl}^-$  concentration.

図-6は水比抵抗値とCl濃度の相関をプロットしたものである。Cl濃度の測定は防災センター鈴木宏芳技官が実施した。
