呉地区における山地の土地利用と 災害発生に関する研究

Relation Between Land Utilization and Disaster Occurrence in a Hilly Area of Kure District

Abstract

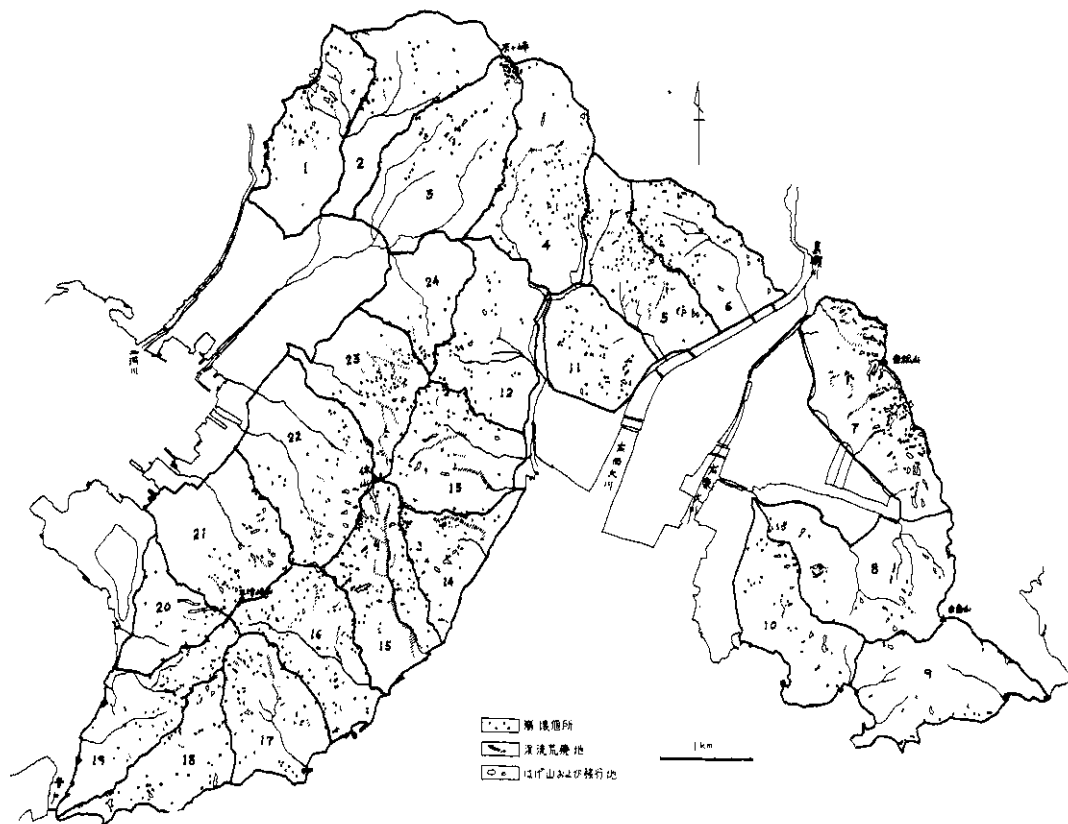
図-2 荒廃現況図

崩壊地、溪流荒廃地、はげ山などの荒廃の現況を示したのが図-2である。これを地区別に林地、その他主要な土地利用状況と、崩壊地ならびに荒廃溪流面積を示したのが表-1である。

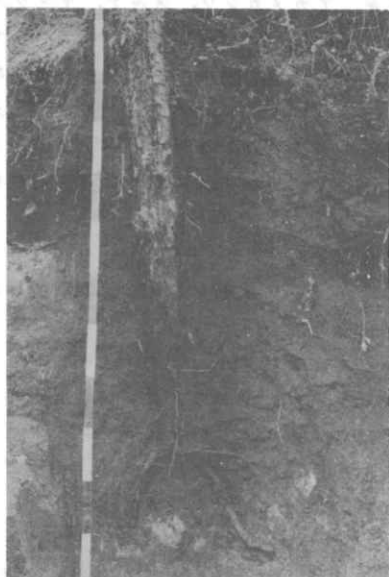
中し、C層にまで達する太根の分布はきわめて少ない。しかし、アカマツ・クロマツはその根型が直根型であり、また地表近くにもよく発達した平根をみるので、太い直根がC層を貫き岩盤まで達していることが容易に想像される。⁸⁾⁴⁾

写真-11 樹根の抵抗
アカマツの抗根(直根)の進入

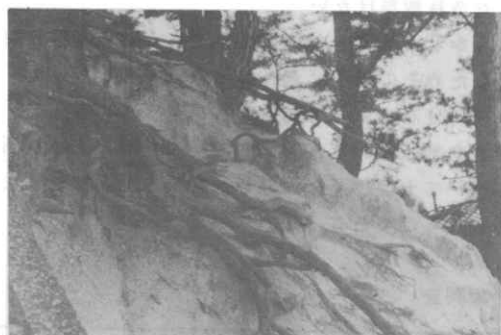
写真-12 クロマツの根系(平根の発達)

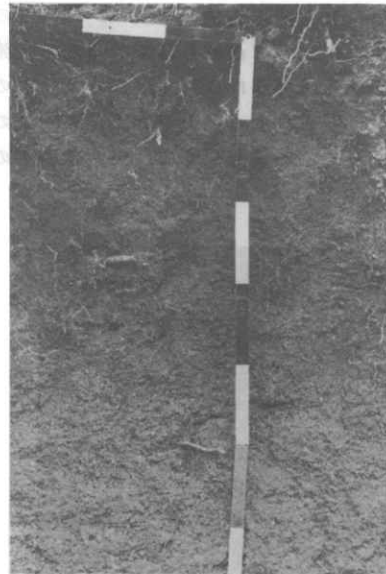
壊発生が多かった。この花崗岩を母材とする土壌は、マサ層の存在と、その厚さの分布が崩壊発生に関係している。このマサ土層は一般に分散率が高く、侵食を受けやすい。これが豪雨によって大量の水の供給を受けて上層部は急激に飽和状態に近づき、下層の透水不良部との間から滑落崩壊するのが一般の形とみられる。

写真-14 土壌断面(風化花崗岩母材)

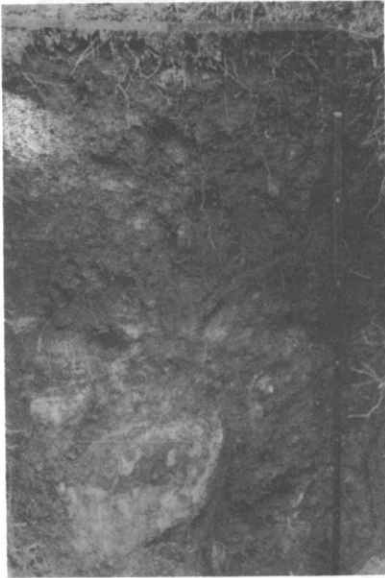
流紋岩を母材とする土壌の地域は、山脚部の大部分が花崗岩によって占められているため、流紋岩を母材とする山脚部は少なく、崩壊は上部の傾斜変換部近くからのものが大部分である。この部分の土壌は厚く、崩壊も深くて、貝殻状のものがみられる。

写真-16 土壌断面(流紋岩母材)

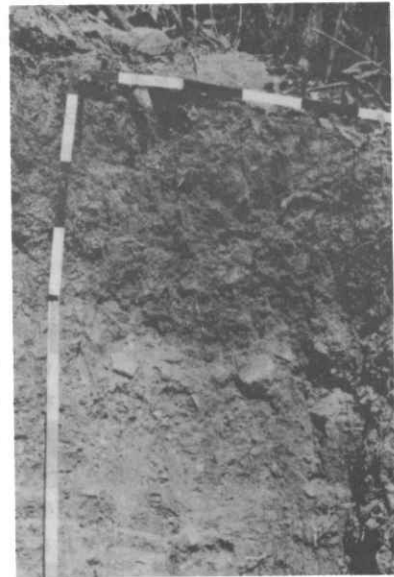
古生層を母材とする土壌は分布も少ないが、崩壊の発生ももっとも少ない。一部海岸近くには上層が風化花崗岩におおわれた部分があり、そこには多少の崩壊がみられた。

写真-17 土壌断面(古生層母材)

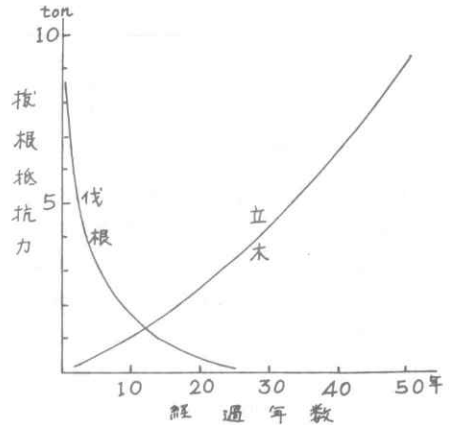
図-4 伐採および植栽後の経過年数と抜根抵抗力の関係
(クロマツ)

ることがわかった。すなわち、引抜抵抗力は、伐採後の根株については $P = ae^{-bY}$ 、植栽木については $P = aY^b$ という関係式で示される。(P : 抜根抵抗力 - ton, Y : 経過年数, e : 自然対数, a, b : 定数) このことは伐採後は根株の腐朽により抵抗力は減少し、植栽木はその生長の増大により抵抗力は増強する。

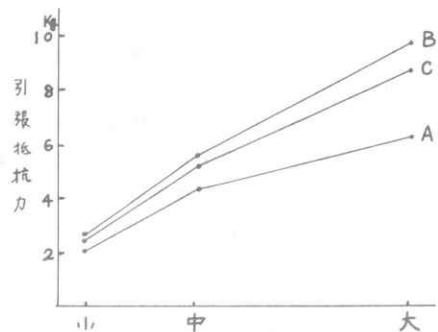
図-5 根型、大きさと引張抵抗力の関係

型に属し、Oはアカマツ、クロマツ、モミなどが代表し、Aはカラマツとブナ、ケヤキ、ミズキなど広葉樹が含まれる。クリ、コナラ、クスギなどC、Bの中間的根型を示すものも広葉樹にはみられる。この実験では、Bはもっとも抵抗力は大で、C、Aの順序で弱くなるが、CとBの差は少なく、Aがきわめて弱い結果を示した。
