昭和42年7月9日西日本豪雨災害に関する研究 ——呉市浜田川における土石流災害について——

平尾公一・大久保 駿*

建設省土木研究所河川部砂防研究室

——On the Disaster From Mudflow in Hamada River in Kure City——

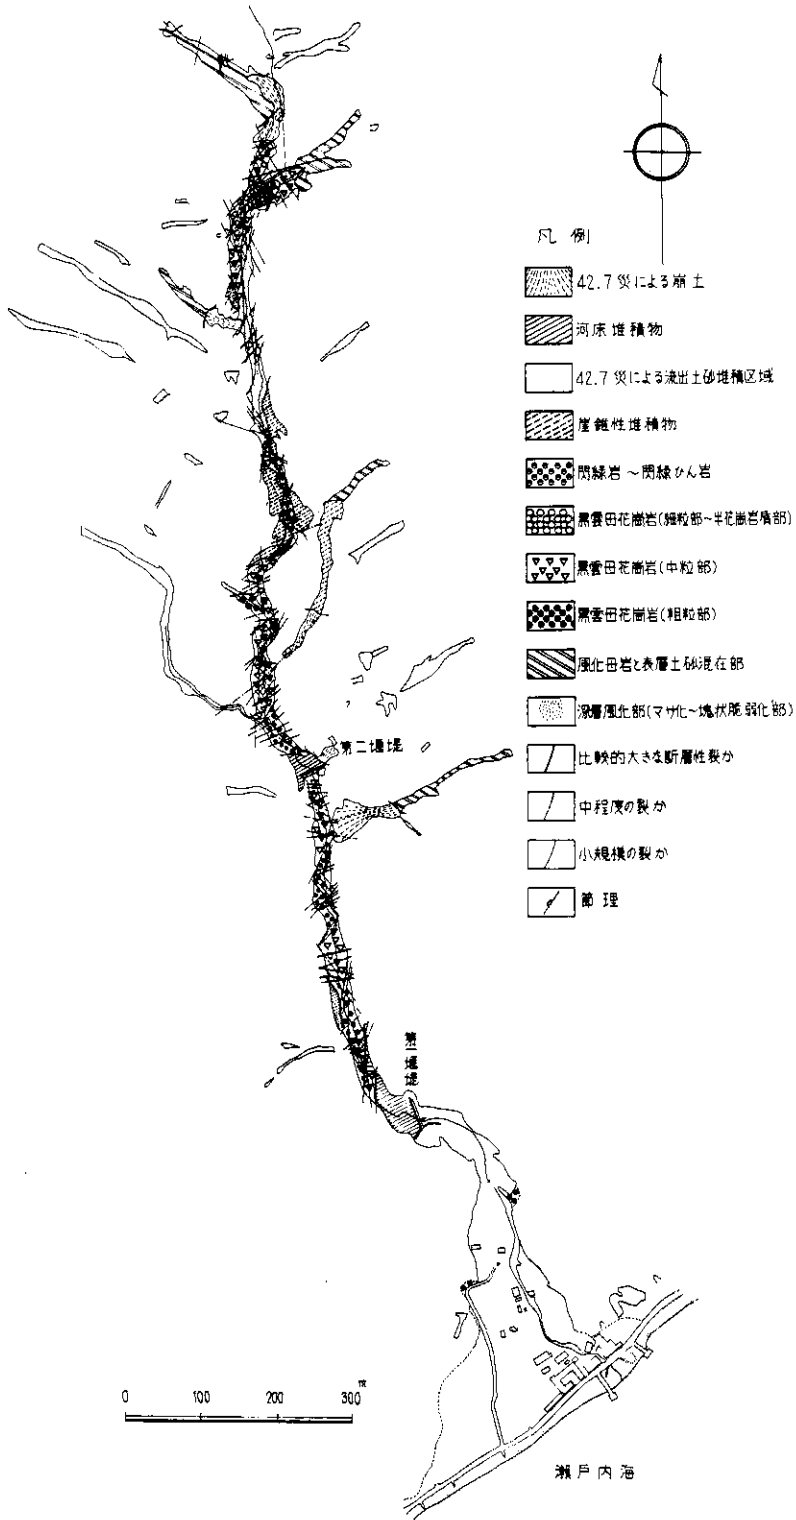
図-2 阿田川流域地質図

図-2の地質図では黒雲母花崗岩を粒度により、粗粒部、中粒部、細粒部に分けた。粗粒部は石英の径5 mm内外の斑晶、長石も5～1 mm内外のやや淡紅色を呈する角閃石、黒雲母花崗岩質岩石が主である。中粒部は普通の完晶質花崗岩～花崗閃緑岩質部である。細粒部は灰褐色の堅硬、緻密

細粒ないしは半花崗岩質部は元来均質、堅硬なため、風化に対して強く、また粗粒部も概して新鮮である。一方、中粒部が最も風化が進んでおり、マサ状に深部まで風化したり、表面がボロボロにぜい弱化している。

現在、河床に見られる露岩部は、従来水田などにおおわれほとんど露出しておらず、今回の土石流で表面の被覆部が流出し去ったために現われた所がほとんどであるが、なおかつ中粒部が最も風化しており、土石流によって縦侵食を受けた箇所が多い。

マサ化した部分はある程度、南北系の大きな断層性割れ目に支配される傾向があるが、全体としては南北、北西～南東、東西系のものが多い。とくに細粒部黒雲母花崗岩部分では細かい割れ目が発達している。

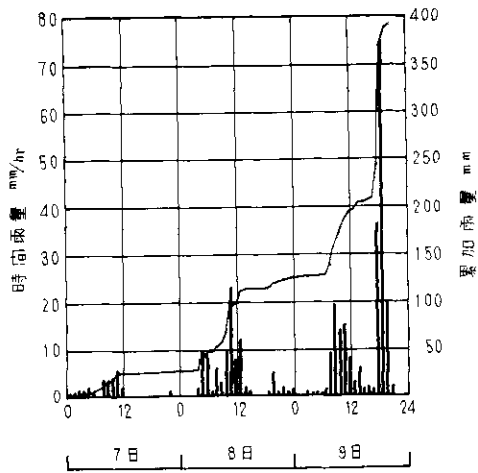
図-4 雨量強度(呉測候所)

呉測候所の観測による降雨量は、連続雨量(7月8日4時~7月9日19時)307mm、最大24時間雨量(7月8日18時~7月9日19時)223mm、最大時間雨量(7月9日18時~7月9日19時)75mmである。雨の降り方を図-4で見ると、最大時間雨量の発生するまでの前期

降雨量が約170mm程度(8日4時~9日17時、37時間)あり、すでに地表面付近は相当含水している状態のところ、わずか2時間ほどの間に約110mmという非常に強い雨が降り、斜面の平衡状態が破れ一挙に各地で山くずれ、がけくずれ、土石流などの災害が発生したものと考えられる。したがって出水は急速で、瀬戸内海沿岸周辺に多い中小河川の災害も非常に多いようである。山くずれ、がけくずれなどの発生は呉市~三原

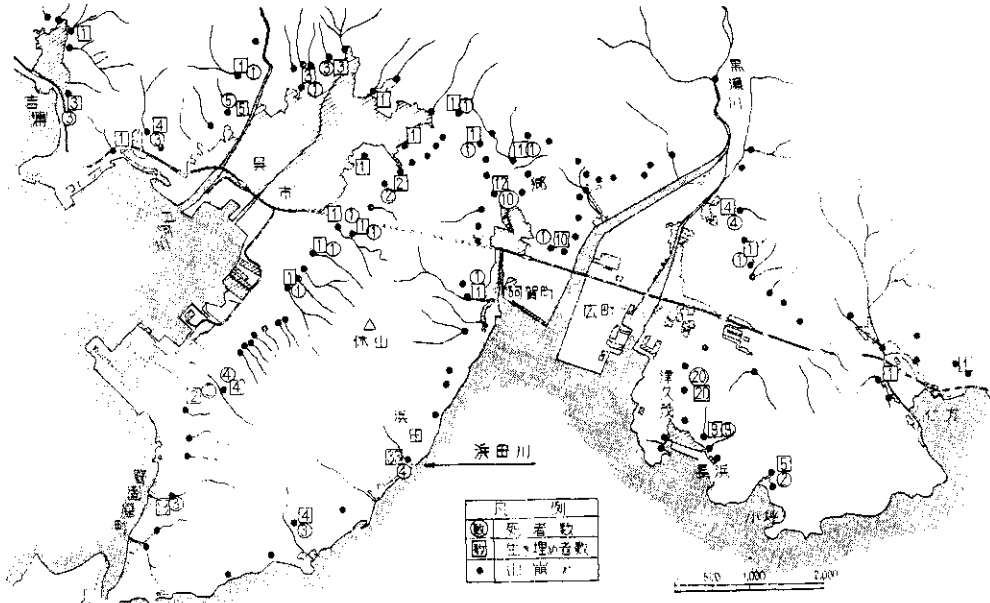
図-5 呉市災害図

図-5は呉市の災害の規模を示したもので、がけくずれおよび山くずれ箇所数1251か所、宅地くずれ202か所、死者88名、生き埋め者数169名に達している。

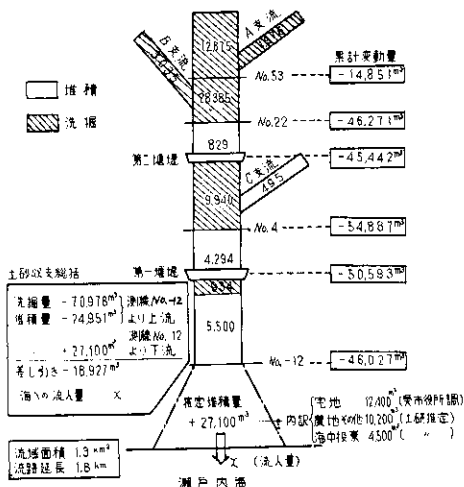
図-6 浜田川流出土砂量収支図

No. 0 (第一堰堤) から下流は土石流がはんらん、堆積した区間であるので、浜田川全川を第一堰堤を基準に考えることにする。そうすると、ここまでの全洗掘土量は約 6,500 0 m³、全堆積土量は約 14,000 m³ で約 51,000 m³ の土砂が第一堰堤を通過したことになる。

その結果、崩壊により生産された土砂は本川で 8,300 m³、A 支川で 1,100 m³、計約 9,400 m³ である。これは第一堰堤までの間での全洗掘土量約 6,500 0 m³ の約 1.45 倍であり、残りの約 55,600 m³、85.5% の土砂はほとんど河床堆積土砂の移動によるものである。すなわち土石

流となって流下した土砂の土砂源として河床に堆積していた土砂の二次的な移動が非常に大きなウェイトを占めていることが明らかとなった。このことは同じ花崗岩地域である六甲の住吉川(昭和42年7月豪雨)、昭和41年9月山梨県西湖災害(御坂層群に属する第三紀層地域)についても同様の結果が得られている。

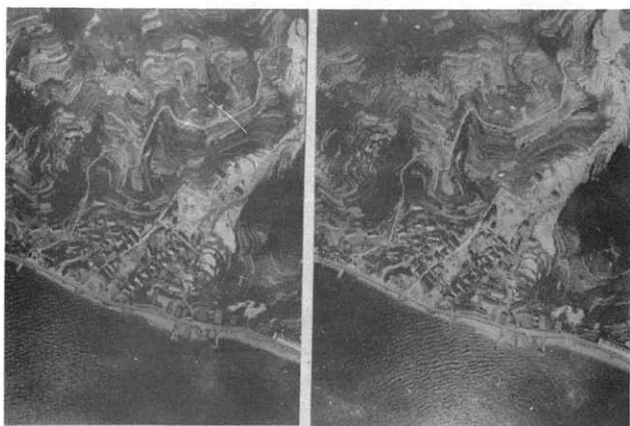
写真-1 浜田川下流部土地利用状況 (1/3,000 航空写真より)

溪流の出口には緩傾斜の扇状地(土石流扇状地)が拡がり、こども宅地や水田として利用され、浜田部落の大部分はこの緩傾斜部～平坦部に密集している(写真-1参照)。

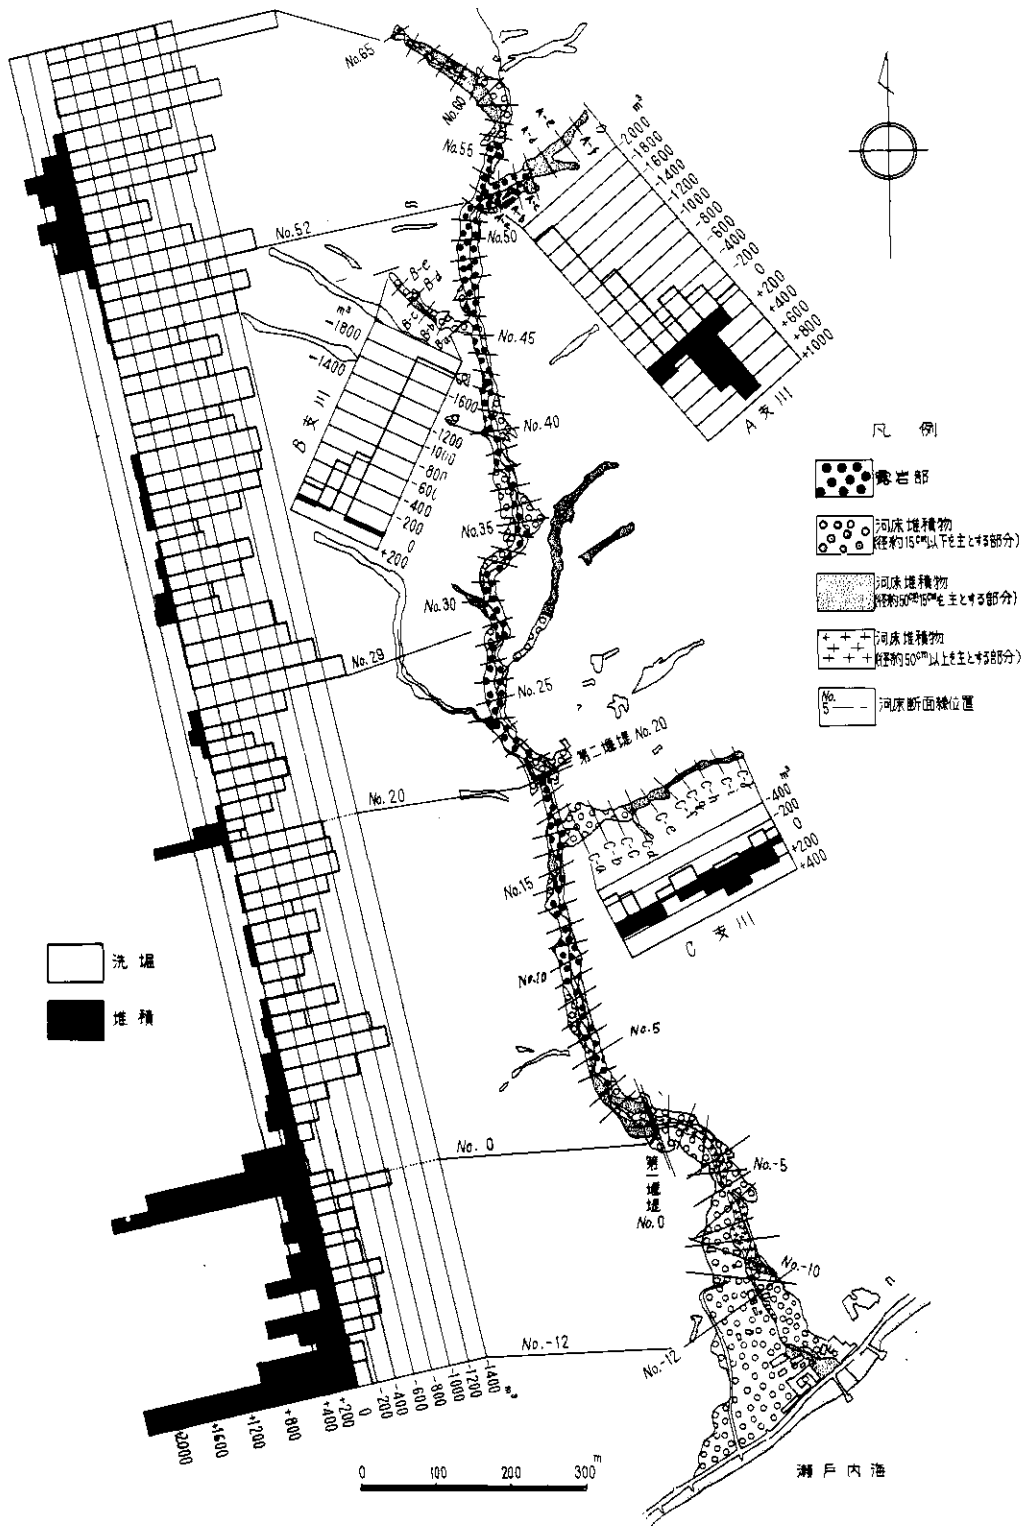
図-8 河床堆積物分布および土砂変動模式図

8は災害後に河床に新たに堆積した土砂の粒径ごとの分布および土砂変動量を模式的に描いたもの，図-9は災害前の河道周辺の土地利用状況および河床の形態変化などを表わしたものである。図-10に示すように本川をA～Lの区間に分けて考える。

Fは災害前から認められる落差約30mの滝であるが、このほかに災害後滝状河床になったところがNo. 45付近、No. 19付近の2か所あり、いずれも滝の下流では洗掘は激しく行なわれている(図-8および10)。

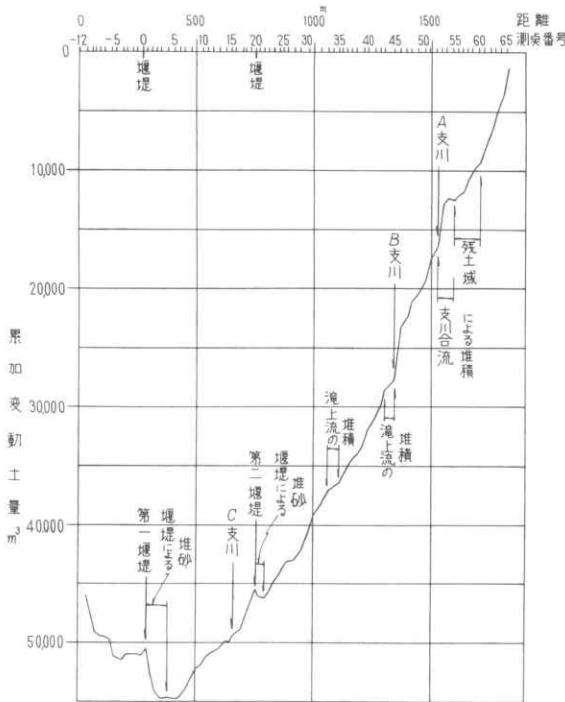
図-11 土砂変動量累加曲線

CはA支川合流による影響などで土砂の堆積が多く見られる区間である。現地調査の結果によるとほとんど堅固な岩盤が露出してしまっており、後の中小出水によって一次堆積した土砂は流送されたものと思われる(図-11)。
