3.1.4.2 軸組木造住宅の耐震診断・補強の実践化システムに関する研究

(a) 業務題目 軸組木造住宅の耐震診断・補強の実践化システムに関する研究

良質な材料と施工による伝統的な軸組木造住宅は築 100 年を超えて利用されており、環境保全に役立つなど有用な構法であるが、耐震診断評価法や耐震補強法は開発途上であり、大都市大震災軽減化プロジェクトⅡ－4 の中でも鋭意研究が進められている。そこで、本研究では、構造工学研究グループと緊密な連携をとりながら、軸組木造住宅の耐震診断・耐震補強を促進するための実践的な支援システムとして、住宅の持ち主、住まい手、設計者等が、耐震診断の方法、耐震補強の工法、補強による効果を理解しやすい文書、電子的マニュアルやハンドブックを開発することを目的とする。

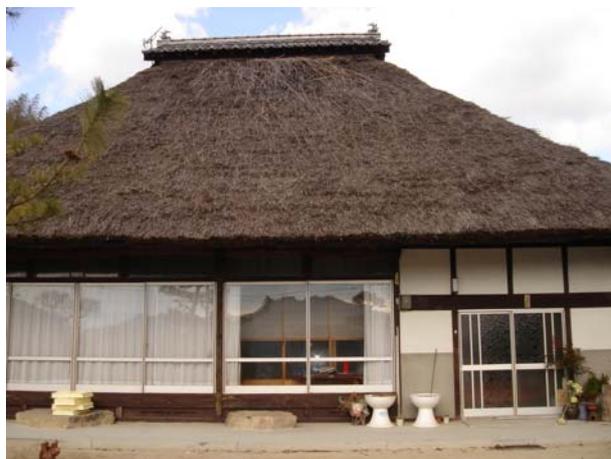
写真 3 茅葺き住宅（伊藤撮影, 2006）

賀茂台地周辺における居蔵造り住宅の歴史は、比較的新しいもので約百年前頃に生まれた造りであると考えられている。その発生は、瓦の普及と大きな係わりがあり、農家の屋根形態が草葺き屋根から瓦葺き屋根に変化したのが始まりとされる（賀茂郡誌「民情風俗」項、大正 5 年）。またこの地方でなぜ褐色の赤瓦という釉薬瓦が使用されるようになったかについては、この地方の気候と関係があるとされ、特に、広島市と比べて平均気温が 2.3～2.6℃も低くなる冬季（12 月～2 月）の寒冷や積雪に弱い黒瓦でなく、冬季に強い赤い色の釉薬瓦が使用されるようになったと考えられている。また「瓦の原料となる油土が東広島市西条町下三永で産出」し、その後西条町に瓦工場が造られ瓦が普及したことも要因の一つと考えられる（門田浩一郎、福馬敏行「東広島における伝統的住宅の生産に関する研究」、近畿大学卒業論文、1989）。今のところ、それまでの草葺き住宅（写真 3）から、軒先部分だけ瓦葺きの草葺き住宅（写真 4）、さらに二重屋根瓦葺きの居蔵造り（写真 5）が生まれたものと考えられている。

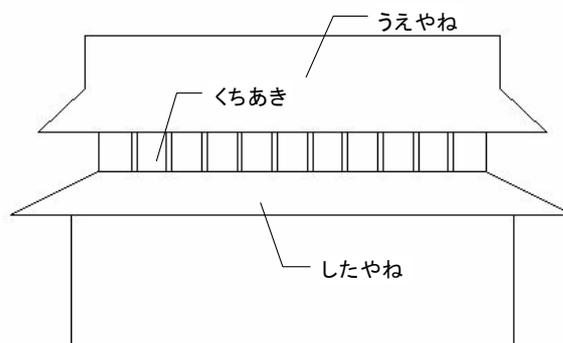
図 5 居蔵造り住宅の外観模式図

居蔵造り住宅の主な外観の特徴は二重屋根である。上部屋根は「うえやね」、下部屋根は「したやね」、その間の壁の部分は「くちあき」と呼ばれ、くちあきの寸法は 3 尺程度とされる（図 5）。このくちあき部分は、2 階と思われるが、実際には床は張っておらず、物置程度の用途しかない。玄関は建物の南東、南向きにつけられ、南側には広縁が配されている。そして南側と西側の外壁の梁桁に、直径一尺前後の「こう梁（縁こう梁）」（写真 6）と呼ばれる杉丸太を架けていることが多い。瓦は、褐色の釉薬瓦が一般的に使われる。

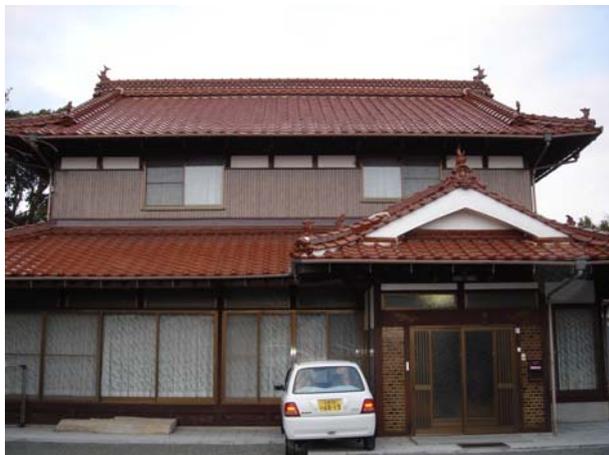
写真7 田舎造り（伊藤撮影, 2006）

しかし最近建てられる居蔵造り住宅には、総2階建ての「田舎造り」と呼ばれるものも多い（写真7）。この造り自体は居蔵造りと似ているが、外観をみると「くちあき」部分が非常に大きくとられ、窓が付き、一目でそれまでの居蔵造りとは違うものであると分かる。これは、従来の居蔵造りと同じ階高では、2階の天井高が少し低く、窓の位置が低くなりすぎてしまうため、2階の階高を上げることで、居住スペースを確保できるようにしたと考えられる。同様に従来の居蔵造りから派生したと思われる造りとして「撞木造り」がある（写真8）。この撞木造りも居蔵造りと造りは同様であるが、2階の一部分が居住スペースとなっており、また一部分が「居蔵造り」と同じように屋根裏となっている。そして、その屋根は棟違いになっており、これを指して「シュモク」、「シモク」と呼び、「撞木」、「主目」という漢字を当てる。

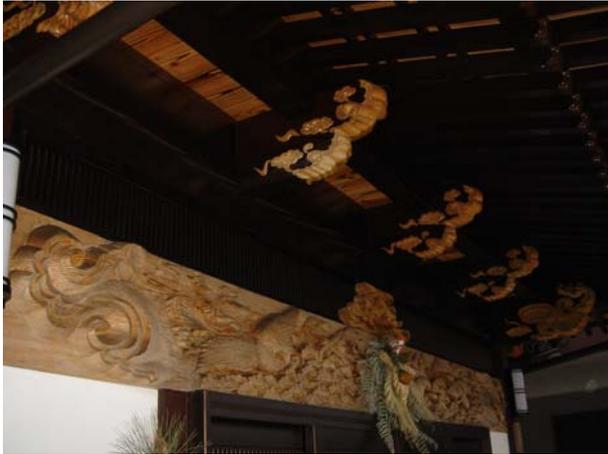
写真 9 桁材 (伊藤撮影, 2006)

真 9)、こう梁を支える継ぎ梁 (写真 10) などに竜や模様などが彫りこまれている。

また、屋根瓦として従来主流であった赤瓦が現在では銀黒瓦も使用されているものも多く見られ、くちあき部分において、従来2階部分は用途として利用されずにいたため低く造られていたが、現在の居蔵造り住宅では2階部分を居室として利用するため高く、窓がつけられている。そのため漆喰壁だけの従来の居蔵造り住宅とは異なり杉板を縦に並べて配置し、杉板の上部に漆喰壁を用いた住宅が増えていることが確認できる。また、従来の居蔵造り形式では見ることのなかった建築部材における装飾が多く、玄関上部の桁材（写

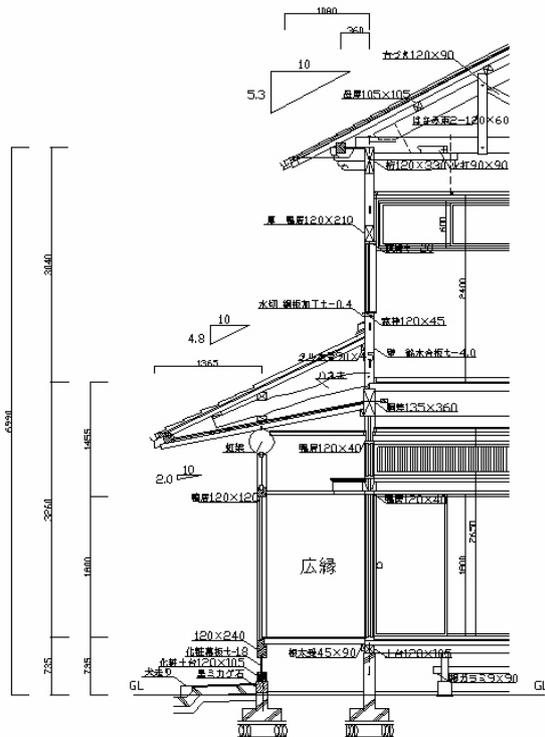
図 6 居蔵造り住宅の断面構造
(出典：前出、小畑圭司等卒業論文 2004)

構造的特徴としては、住宅の二重屋根の深い軒の出を支えるはね木構造は、「ほんぬき」と呼ばれる、軒に厚みをもたせてつくった隙間に垂木と平行に差し込まれた太い部材のことで、これを桁にかけて家屋内部まで伸ばし、軒荷重をうけてはねあがらぬように内側で束立てすることによって「桁を支点とした天秤構造」となっている（前述、鈴木祥之、2002）。更に二重屋根の深い軒により家全体を大きく見せ迫力あるものになっているものもある（図 6 参照）。

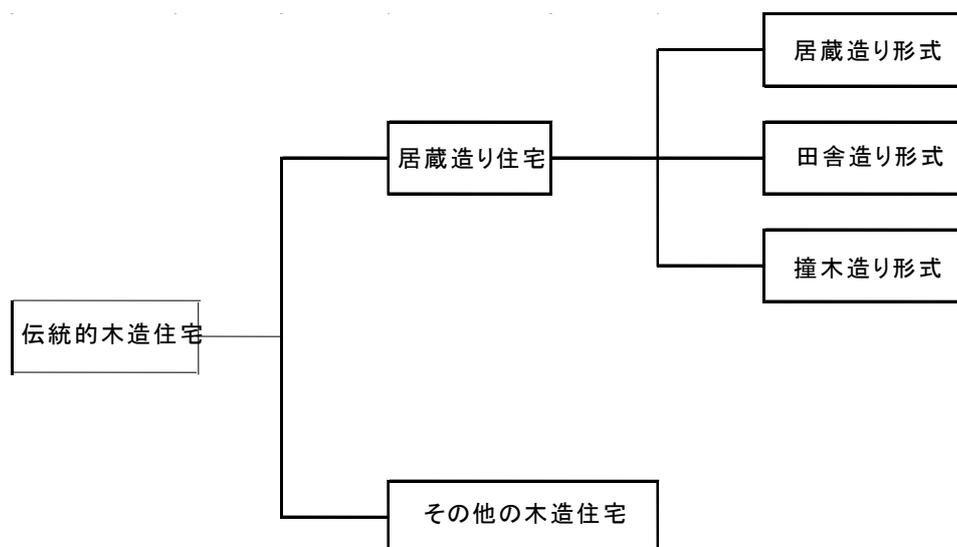
図 7 居蔵造り住宅の位置づけとその形式分類

黒瀬町における居蔵造り住宅の分布状況を把握するためマッピング調査を行った。前述の居蔵造り住宅の特徴から、居蔵造り住宅を「居蔵造り形式」、「田舎造り形式」、「撞木造り形式」、「その他の木造住宅」に類型化した（図 7）。調査は 2005 年 11 月上旬～12 月下旬にかけてゼンリン住宅地図（2003 年発行）をベースマップとして、黒瀬町における全戸建ての木造住宅を対象に、調査員が地図を持って住宅を一戸一戸訪れ、居蔵造り住宅であるか、どの形式かを確認した。居蔵造り住宅の識別は、居蔵造り住宅の特徴である二重屋根である住宅を前提とし、「こう梁」、「瓦屋根」、「漆喰壁」を判断基準とした。また、こう梁、赤瓦、漆喰壁を有しているが、二重屋根でない住宅は「その他の木造住宅」とした。居蔵造り住宅と判断した建物は、設定した形式のいずれかを判断した。具体的には形式別特徴により、居蔵造り形式では化粧 2 階をもつもの、田舎造り形式では総 2 階建てで、2 階部分が使用可能であるもの、撞木造り形式では、2 階の一部が居住スペースとなっており、棟違いの屋根形状をしているものとして分類を行った。これによって得られたデータをもとに、分布状況を地図上に色分けし表示した（図 8）。

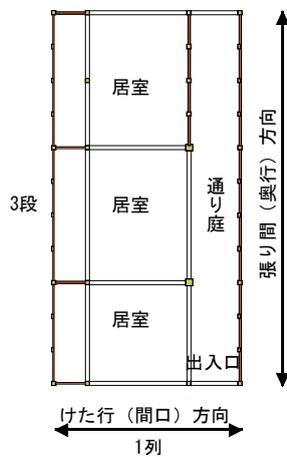
図12 1列3室型の町

平面形式は、道路に面して玄関を設け、直線上につながる通り庭に沿って居室を配置し、通り庭の上部は吹き抜けになっている場合が多い（図12・13）。

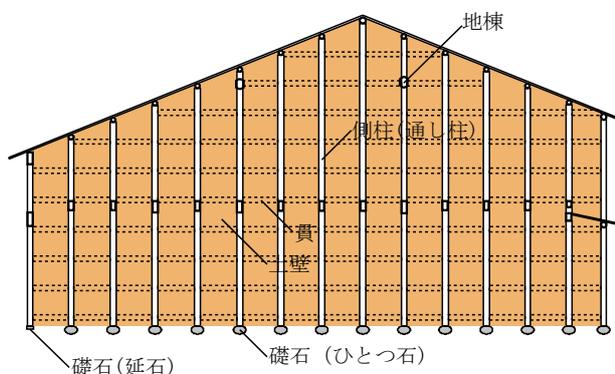
図 14 張り間方向の軸組

側柱は、けた行方向の間仕切りを設けた通りに位置する場合は正方形の断面を有するが、それ以外の柱は見付け寸法より奥行き寸法が小さい半柱状の部材が用いられている。

iv) 張り間方向の軸組 (図14)

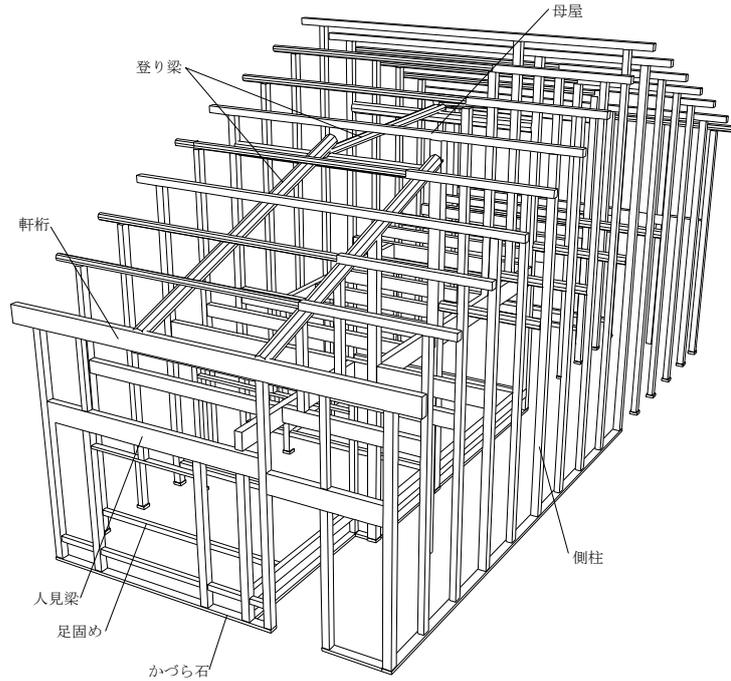
図 16 典型的な京町家の軸組

調査により明らかになった京町家の軸組を図 16 に示し、軸組の主な接合方法を図 17、18 に示す。

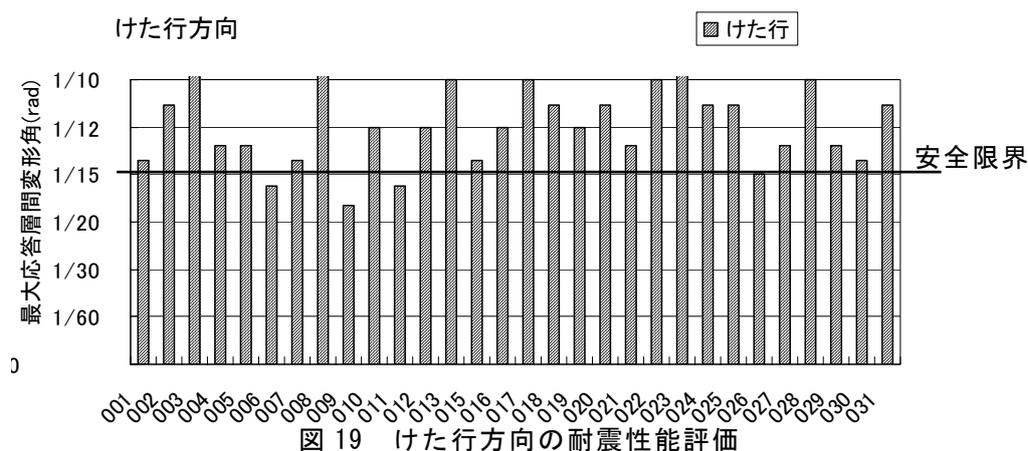
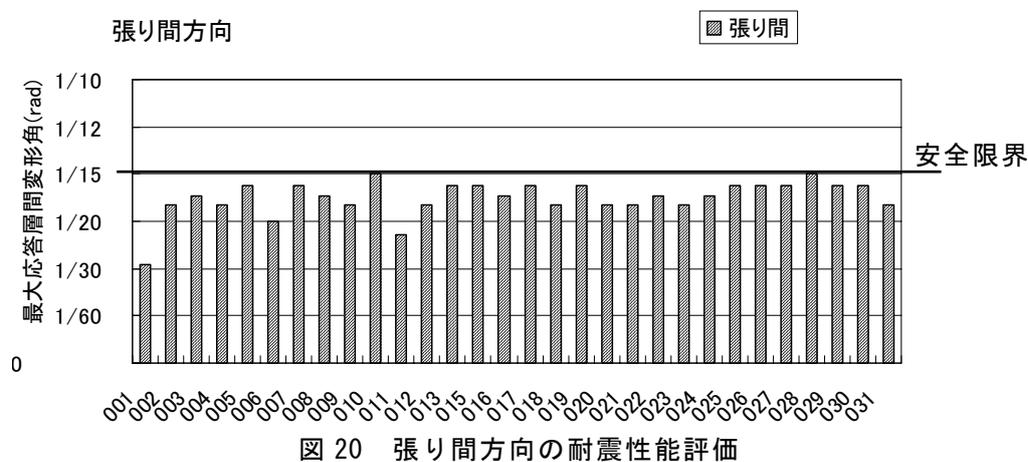
構造の詳細調査に基づき、限界耐力計算により耐震診断を行った。耐震性能の評価にもちいる地震力は、平 12 建告 1457 号により定められた精算法に基づき算定した京都市型地震力とした。けた行方向、張り間方向の最大応答変形角を、図 19、20 に示す。

けた行方向の最大応答変形角 (図 19) より、調査建築物の全数の 87% にあたる 27 棟が目標とする値の 1/15rad を満たさない。

しかし張り間方向では概ね目標値を満たすことが明らかになった。以上の限界耐力計算による耐震性能の評価では、極めて稀に発生する地震動を想定した場合、いずれの地震動においてもけた行方向の最大応答変形角は、張り間方向よりも大きく算定される。

調査対象建築物の 13%が、耐震要素の少ないけた行方向の最大応答変形角が 1/15rad 以内に納まり大きな変形は生じるが、大破・倒壊に至らず、一定の補修により再使用が可能

大応答変形角との関連は明確には現れていない。平 12 年告 1457 号に定める地震力である簡略法との比較では、京都市加速度応答スペクトルによる評価は張り間方向の変形角は第 2 種地盤での結果と同等若しくはそれ以上となる傾向にあり、最大応答変形角は $1/15$ 以下となる。けた行方向での最大応答変形角は第 2 種地盤より小さくなり、第 1 種地盤より大きくなる傾向にあり、算出されるけた行方向の最大応答変形角は、概ね $1/15$ を超えている。

以上の結果により、目標値である最大応答変形角 $1/15\text{rad}$ を越えるけた行方向に対して耐震補強が必要となる。

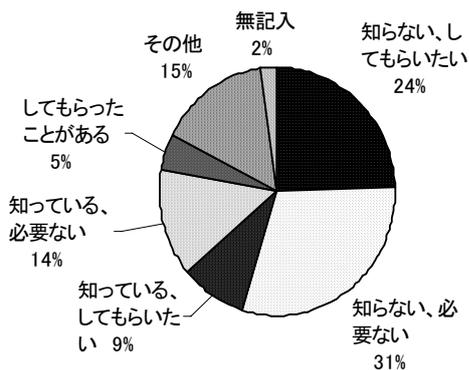
図 26 耐震診断の認知度

必要ないと感じている理由もその他で述べられている意見と類似していると推察される。耐震診断はその後の改修を前提としているため、コストなどに問題があると考えている住まい手の腰をあげることは難しい (図 26)。

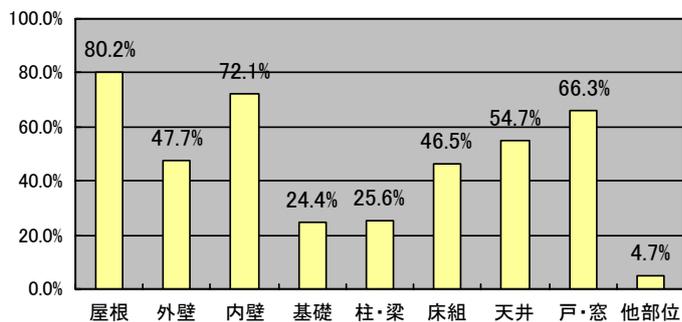
図 27 改修経験のある部位の割合(複数選択)

あろう。戸・窓は内部の気密性に最も関わり生活の快適さに直結するので改修の割合が多いと思われる。他、外壁・床組・天井が 50%前後である。外壁も屋根と同様に風雨にさらされているが、京町家は妻面が接して隣家と接していることから改修される割合が低いと考えられる。それらに比べても基礎・柱・梁などの主要構造部分はあまり改修されていない(図 27)。

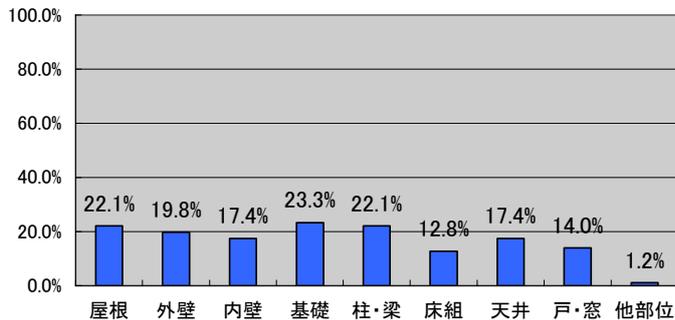
図 28 改修要望のある部位の割合(複数選択)

なものであると考えられる。しかし他の部位との割合はほとんど変わらず、どこを直したいのか部位別の改修要望にこれといった傾向がないことがわかる。このことから怖い災害の上位に地震が来るにもかかわらず、明確に改修意識が少ないことが見て取れる(図 28)。

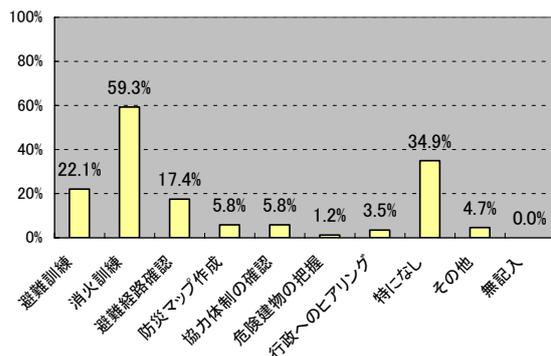
図 29 町内・学区での防災対策

などお決まりの対策が多く、防災マップの作成や協力体制の確認、危険建物の把握など地震被災時に有効な防災対策はほとんど行われていない。その他意見欄では「自主防災委員を務めているので災害時の把握はできている」「町内・学区での防災についてはそんなに行われていない」「5年に1度ぐらい防災センターに行くことぐらい」「町内の回覧板などが回ってこないでそういった情報もわからない」といったものが挙げられていた。町内会や学区ごとの防災意識の差がうかがえる（図 29）

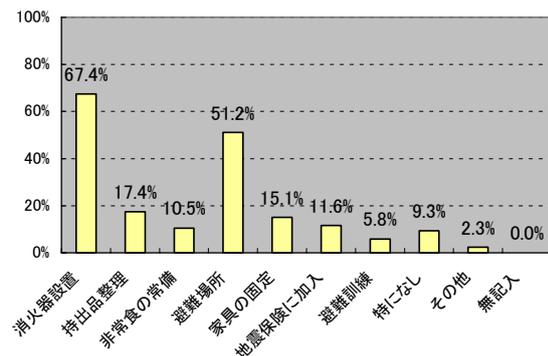
図 30 家庭内での防災対策

欄では「ラジオ・靴などを身近に置いている」というものが挙げられていた（図 30）

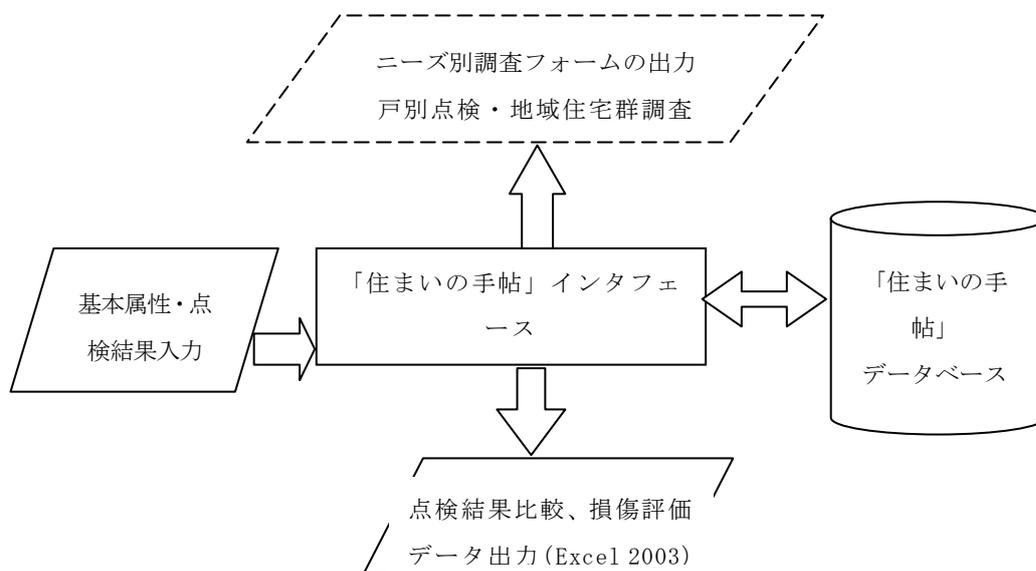
開発言語として Microsoft 社 Visual Basic6.0、データベースの開発ソフトとして Microsoft 社 Access2003 を用いている。「すまいの手帖」データベースシステムの構成を図 31 に示す。

図 31 「すまいの手帖」データベースシステムの構成

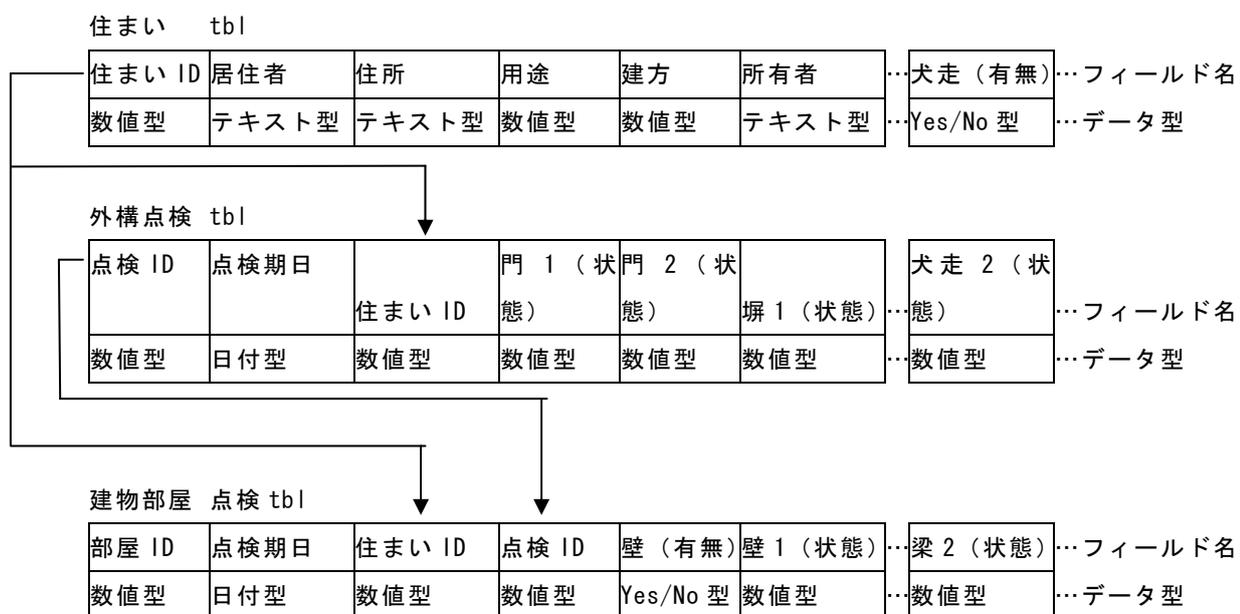
本ソフトウェアの開発にあたって、MS Office Access2003 を用いて「すまいのカルテ」のデータベース化を行った。データベースの構成を図 32 に示す。データ入力用のテーブルは「住まい基本属性」、「建物基本属性」など一度入力すれば変更の少ないテーブルと、定期的な点検結果を入れる「外構点検」、「建物外観点検」、「部屋室内点検」のテーブル、点検や補修増築などのイベントを記録する「点検補修記録」テーブルなどから成る。それぞれの主キーを「住まい ID」、「建物 ID」、「外構点検 ID」、「建物部屋点検 ID」、「点検記録 ID」とした。「住まい」テーブルと「建物」テーブル、「外構点検」テーブル、「建物部屋点検」テーブルは、それぞれリレーションの関係にある。

図 32 データベースの構成とリレーション

「外構点検」、「建物外観点検」テーブルは 129 個のフィールドがあり、点検調査を実施した日時をはじめ、「戸別点検調査」または「地域住宅群調査」を行ったかを格納する「調査種別」、また安全性チェックを行った部位に対しての損傷の内容を格納する。各部位に対しての損傷項目は 1 つとは限らないので、各部位について 2 つまで損傷述語を入力できるようにした。

「建物部屋点検」テーブルは、調査した部屋の種別や調査した部屋数がいまいになるので、有無・種別を基本情報として格納するのではなく、部屋内の部位についての有無・種別とそれらに対する損傷程度を各部屋ごとに格納する。36 個のフィールドがある。また、集計の効率化を考え、住宅の属性の種別、部位の種別や損傷述語は数値型で格納する。そ
