# 2011年東北地方太平洋沖地震に伴う沿岸域での被害状況について

# On the Coastal Disaster by the 2011 off the Pacific Coast of Tohoku Earthquake

On 11 March 2011, the off the Pacific coast of Tohoku earthquake struck Japan. The magnitude was 9.0, which is the largest earthquake in recorded history in Japan. We have carried out the field survey of the coastal disaster caused by the off the Pacific Coast of Tohoku earthquake and subsequent Tsunami in the coastal areas of Ibaraki and Iwate prefectures along with Iwaki City of Fukushima prefecture. It was observed that the tsunami caused the heavily damage along the coastal areas of Iwate prefecture. The worst severe damage was observed in Rikuzen-Takada City without any seawall at the mouth of the bay. In some coastal areas of Ibaraki prefecture, the damage was caused by both liquefaction and Tsunami.

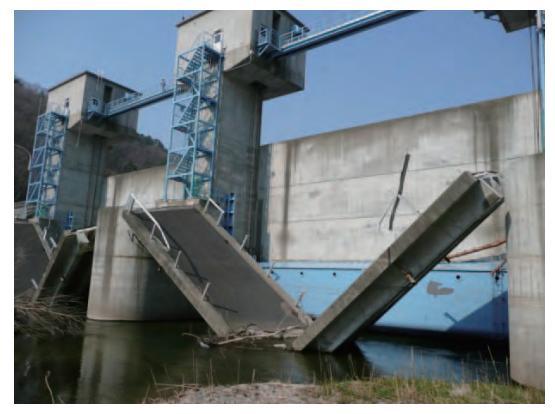
普代村は、岩手県北東部の海沿いに位置する村である. 1896年の明治三陸津波で1,000人以上もの死者が出たことから、この村を流れる普代川の河口から300m上流側に高さ15.5m、長さ約200mの普代水門が、そのすぐ南に位置する大田名部漁港には、高さ15.5m、長さ約130mの防潮堤が建設された。今回の津波では、普代水門では2m程度の越流が生じ、水門脇の連絡用の橋が破損したものの、上流の住宅地に被害は出なかった。また、大田名部漁港の防潮堤では、幸いにも越流は生じず、背後の住宅に被害は出なかった。今回の津波での人的被害は漁船を退避させようとした行方不明者1名であった(平成23年10月11日の時点での消防庁の発表).

写真 3.3 山側から見た普代水門 Photo 3.3 Destructed Bridge by Tsunami.

普代川の河口から約300 m に高さ15.5 m,長さ205 m の普代水門とその南の大田名部漁港のそばに高さ15.5 m, 長さ155 m の大田名部防潮堤が整備されている(写真3.2, 3.3, 3.4, 3.5). この2つの施設は、当時の和村幸徳村長 が、明治・昭和三陸地震津波の経験の元に、周囲の反対 の声を押し切って15 m 以上を主張し、建設に力を注いだ ものである(普代村,2011;岩手県立図書館指定管理者、 2011). 一方, 普代村の隣の田野畑村(人口約4,000人)には, 高さ8mの防潮堤が2つあるが, 津波を防げず, 死者・行方不明者30人, 住家全半壊270棟の被害が出た. (3) 大船渡市吉浜地区

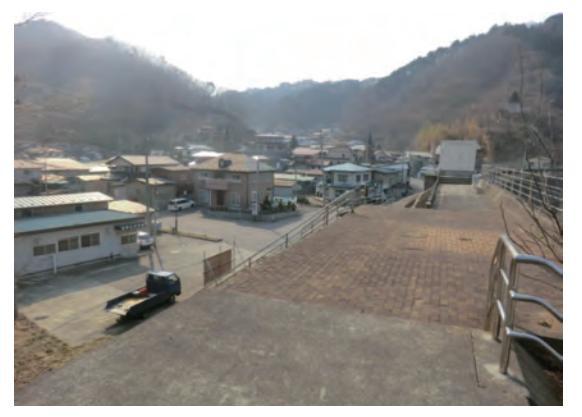
写真 3.4 大田名部防潮堤から見た山側の住宅地 Photo 3.4 Seawall at Ootanabe fishing port.

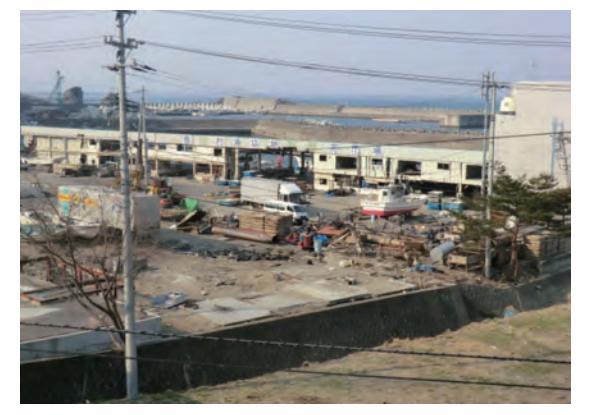
写真 3.5 大田名部防潮堤から見た海側の漁港 Photo 3.5 Destructed buildings at Ootanabe fishing port by Tsunami.

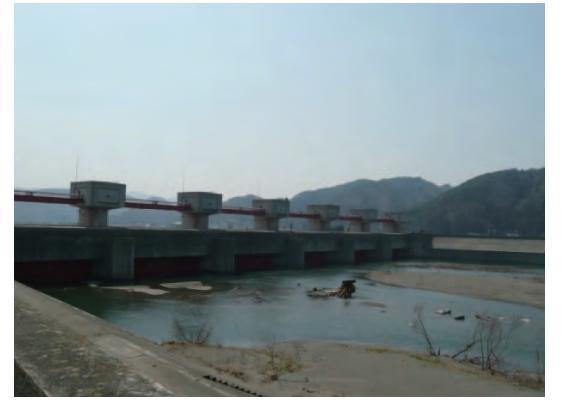
小本地区には、小本川河口に高さ10mの防潮堤および 高さ12mの水門が設置されていた.海側に飛び出た防潮 堤の一部は破堤したが、その他の部分や水門には損傷は 見られなかった.しかし、河口に向かって右側の防潮堤 から津波が越流し、周辺では全壊していた住居が多数見 られた.なお、平成23年10月11日の時点での消防庁の 発表によれば、今回の津波での岩泉町における死者は7 名となっている.

写真 3.7 海側から見た小本水門 Photo 3.7 Tsunami gate on the mouth of the Omoto River.

小本川河口には高さ12mの水門,周辺には高さ10m の防潮堤が整備されていた.越流による家屋被害はあっ たが,田老町のように町全体を壊滅させるほどではなかっ た.水門が津波を止めた一方,分岐した津波が脇の防潮 堤を越流し,その背後の家屋が被害を受けたものと推定 される(写真 3.7, 3.8, 3.9, 3.10).

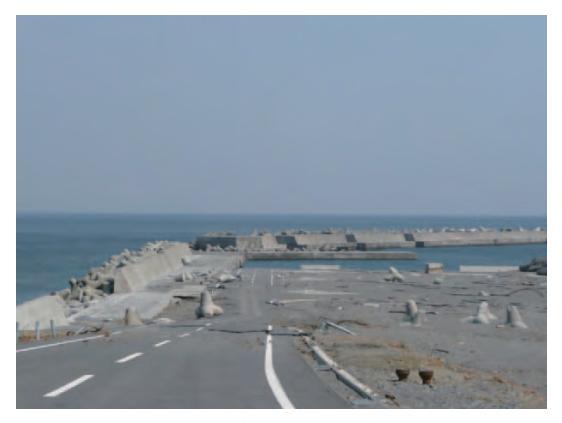
写真 3.8 破堤した海側の防潮堤と津波により 数 10 m 流された 20 t のテトラポット Photo 3.8 Destructed seawall and swept away wave dissipating concrete blocks by Tsunami.

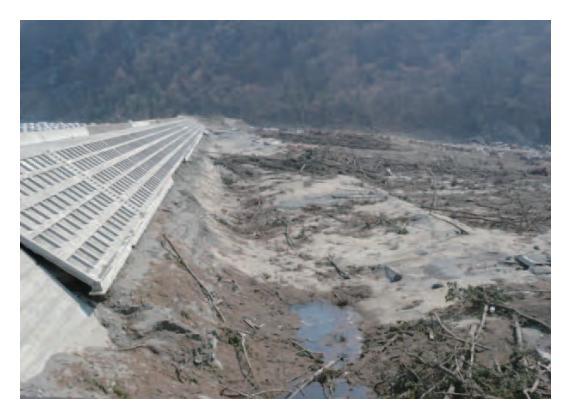
**写真 3.9** 小本水門に隣接する陸側の防潮.防潮 堤脇が津波により洗掘されている. **Photo 3.9** Exposure by Tsunami.

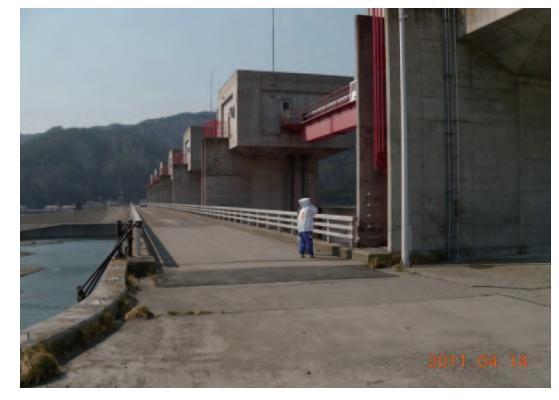
**写真 3.10** 山側から見た小本水門. 普代水門に見られるような連絡用の道路橋の損傷は見られない. Photo 3.10 Bridge at Omoto Tsunami gate.

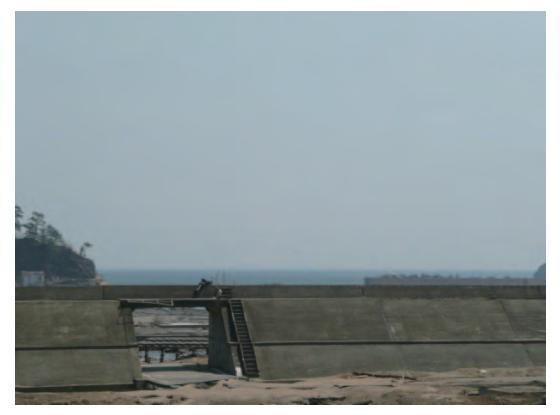
田老町には、1896年の明治三陸津波で1,859人、1933 年の昭和三陸津波で911人もの尊い人命が失われたこと を教訓に、「万里の長城」とも称される高さ約10m,幅 3m以上、総延長2.4kmにも達するXの形状をした巨大 な防潮堤が建設され、津波に強い街として宣伝されてい た.実際、この防潮堤により、1960年のチリ津波の際に は犠牲者が出ていない、しかしながら、今回の津波では、 防潮堤が破堤し、ほとんどの建物は全壊していた.なお、 平成23年10月11日の時点での消防庁の発表によれば、 今回の津波での田老町のある宮古市全体における死者は 420名、行方不明者は121名となっている.

写真 3.12 高さ 10 m の田老町の防潮堤 Photo 3.12 Seawall at Taro Town.

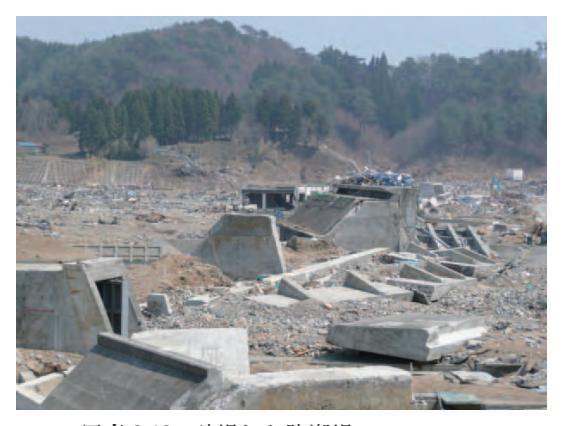
写真 3.13 破堤した防潮堤 Photo 3.13 Destructed seawall by Tsunami.

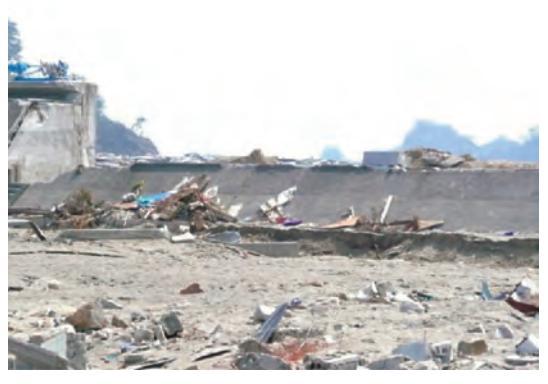
写真 3.14 破堤した防潮堤 Photo 3.14 Destructed seawall by Tsunami.

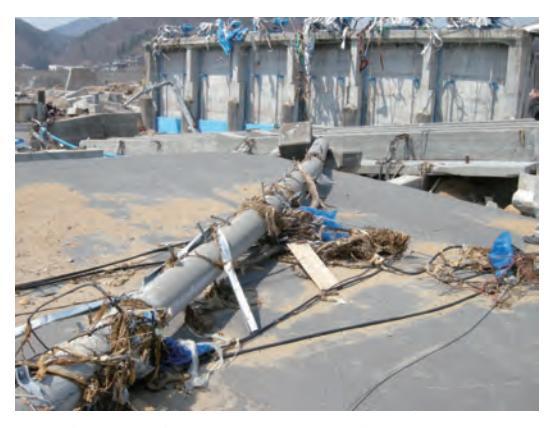
写真 3.15 津波により倒れた電柱 Photo 3.15 Telephone pole destructed by Tsunami.

ところで、今回のような津波による被害を考える上で、 単に浸水高だけで評価することには限界がある.なぜな らば、進行してくる津波による動的な力が実際には付加 されるためである.宮古市田老地区をはじめ、ところど ころで電柱が津波の力を受けて、折れることなくその地 中部分が地盤ごとひっくり返る根返りが見られた(写真 3.15).この根返りが一気に起こったものと仮定した場合 の津波力を簡単なモデル(図6.1)で推定し、それを生み出 す津波の最小流速を見積もることにする.

と評価できるので,FがF,のときのvは約6m/s となる. すなわち電柱が根返るためにはこの値以上の流速があったと推定される. なお、電柱の直径は実際には一定ではなく高くなるほ ど細くなっておりこれを考慮するとこの最低流速はさら に大きくならなければならない、また、地盤の液状化現 象が起こっていたならば地耐力はほとんどなくなるため わずかの力で根返ることも考えられる、この場合、流速 はほとんど必要ない。

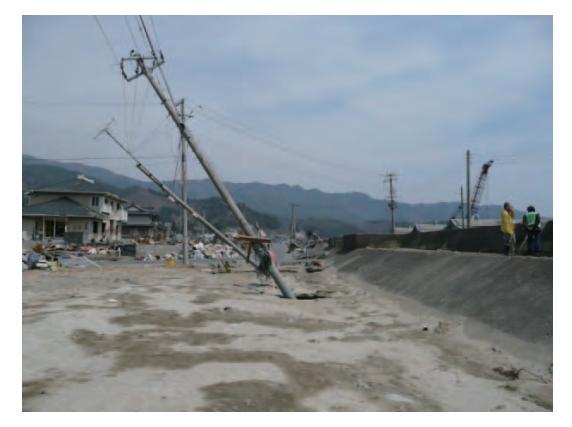
山田町は、岩手県沿岸の中部に位置し、カキの養殖を 生業とした漁業の町である.漁港近くの防潮堤は5m程 度と低いものであった.ほとんどの家屋は全壊しており、 鉄筋の店舗では天井まで破損が見られた.なお、平成23 年10月11日の時点での消防庁の発表によれば、今回の 津波での山田町における死者は604名、行方不明者は211 名となっている.

写真 3.17 防潮堤. 5 m 程度と低い. Photo 3.17 Seawall at Yamada Town.

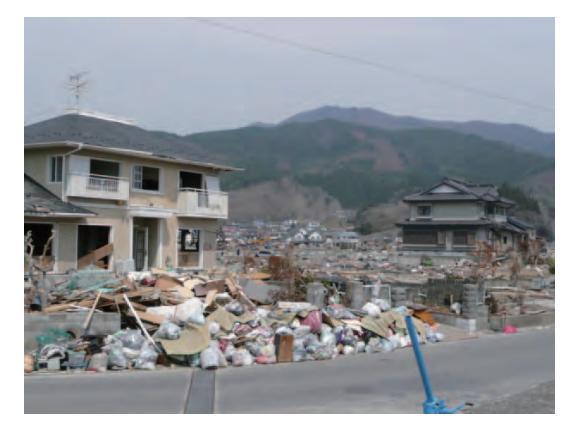
写真 3.18 津波により被害を受けた家屋 Photo 3.18 Destructed buildings at Yamada Town fishing port by Tsunami.

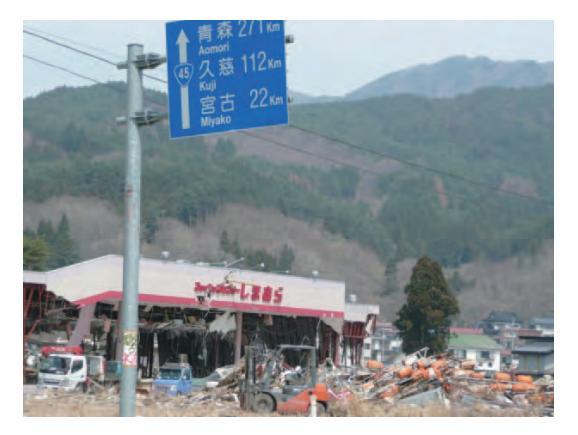
写真 3.19 津波により被害を受けた店舗 Photo 3.19 Destructed building at Yamada Town fishing port by Tsunami.

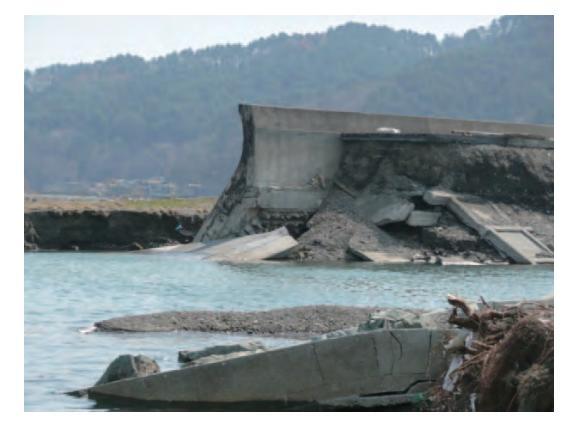
今回の震災で、大槌町は、死者 802 名、行方不明者 551 名もの被害を受けた.防潮堤は破堤し、大槌駅の駅舎は すべて流されていた.また、建屋には2階を超えるとこ ろまで津波による損傷が見られた.

写真 3.21 破堤した大槌駅周辺の防潮堤 Photo 3.21 Destructed seawall at Otsuchi Town by Tsunami.

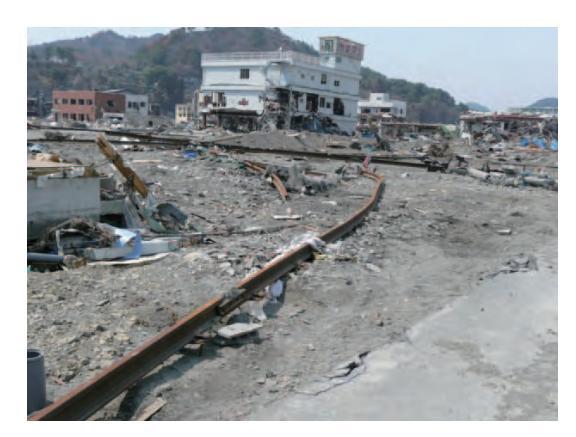
写真 3.22 大槌駅周辺に残された線路.駅舎やホームの残骸は確認できなかった.
 Photo 3.22 Destructed railway around Otsuchi Station by Tsunami.

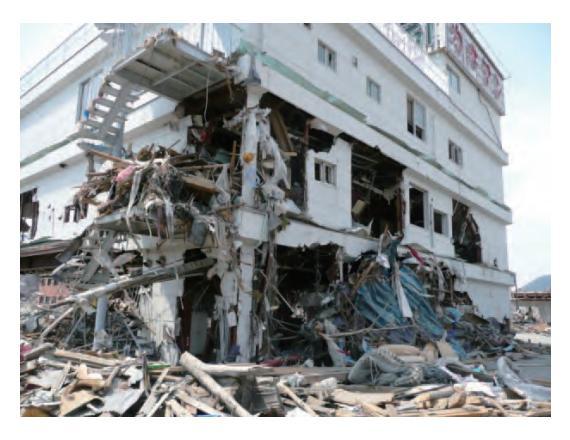
写真 3.23 津波により損傷した建物.2階部分ま で損傷している.

Photo 3.23 Destructed building at Otsuchi Town by Tsunami.

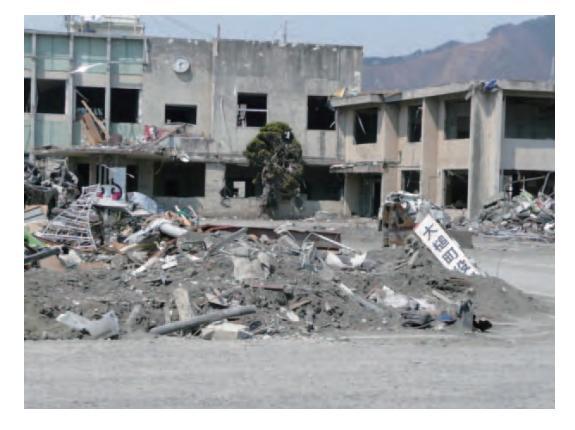
写真 3.24 被災した大槌町役場 Photo 3.24 Destructed Otsuchi Town Hall by Tsunami.

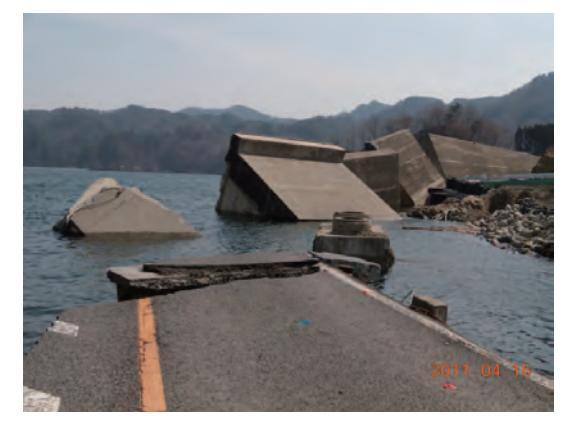
釜石市は岩手県沿岸の南部に位置し,以前は製鉄業が 盛んな地域であった.今回の震災では,死者884名,行 方不明者194名もの被害が出た.調査した両石地区には, 12m程度の防潮堤があったが破堤しており,周辺の集落 は壊滅的被害を受けていた.

写真 3.26 破堤した防潮堤 Photo 3.26 Destructed seawall at Ryoishi, Kamaishi–City by Tsunami.

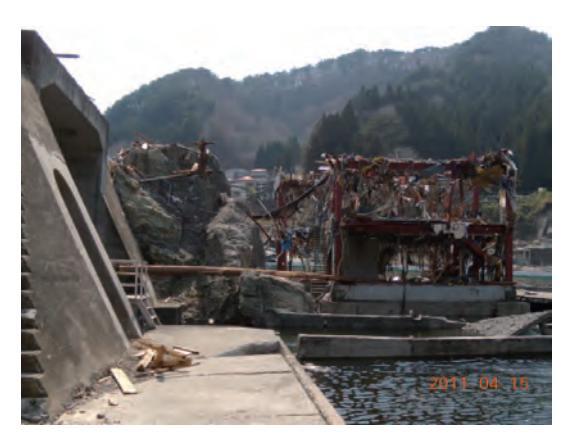
写真 3.27 防潮堤のすぐ脇の鉄筋の建物 Photo 3.27 Destructed building at Ryoishi, Kamaishi–City by Tsunami.

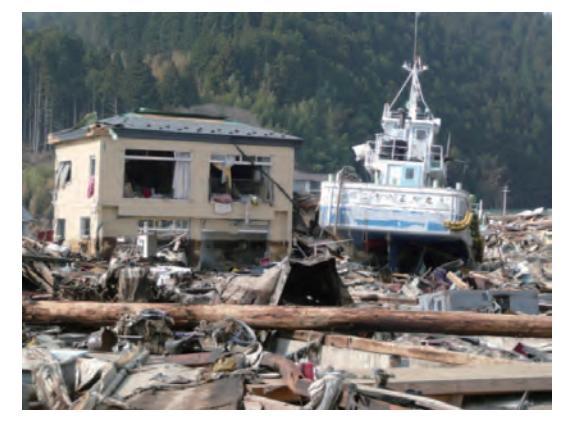
写真 3.29 津波により損傷した家屋. 津波により直接壊れた家屋もあるが,津波により運ばれた船によって壊れた家屋も見られる.
 Photo 3.29 Destructed buildings and swept ship at Ofunato-City by Tsunami.

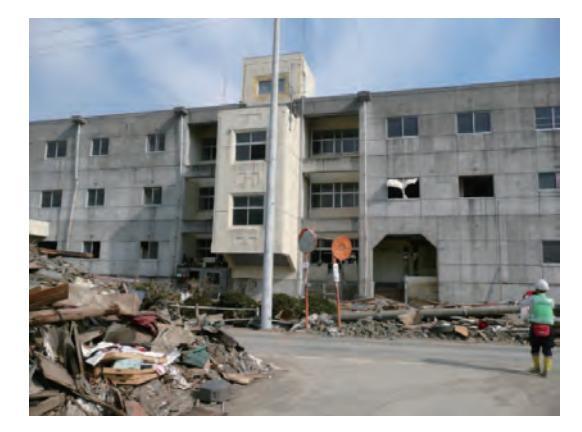
写真 3.30 被災した小学校の校舎. Photo 3.30 Destructed elementary school building at Ofunato-City by Tsunami.

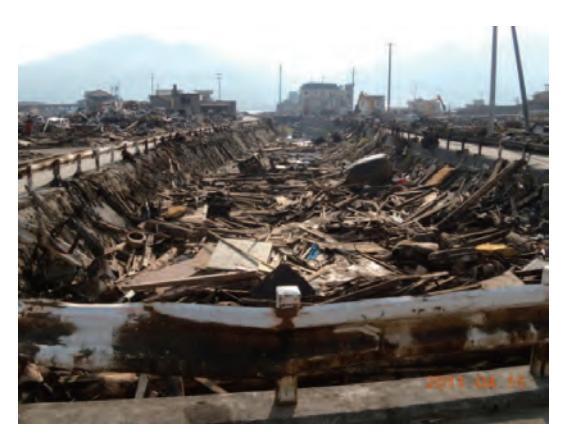
**写真 3.31** 重油により黒くなっている瓦礫 Photo 3.31 Debris.

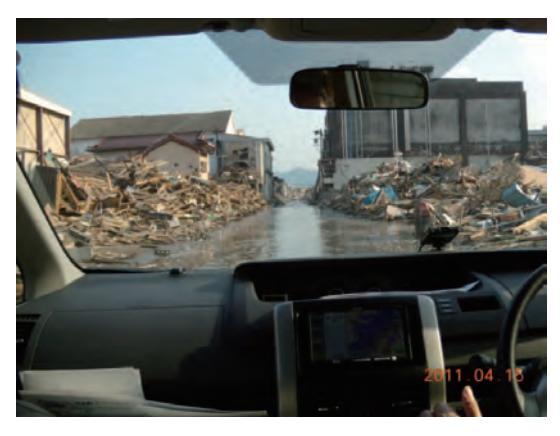
今回の震災で、大船渡市は、死者 339 名、行方不明者 107 名もの被害を受けた.建屋には、2 階を超えるとこ ろまで損傷が見られた.また、津波により重油が流出し、 火災の被害も発生した.一方、護岸には目立った損傷は 見られず、調査に行った際には、すでに数隻の大型船が 停泊していた.また,一部では今回の地震に伴う地盤沈下で冠水している道路も見られ,交通に支障をきたしていた.

写真 3.33 冠水している道路. Photo 3.33 Inundation area around Ofunato habor.

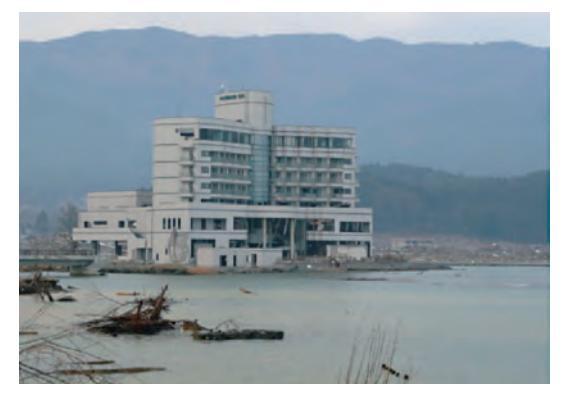
今回の震災で,陸前高田市は,死者1,554名,行方不明者385名もの被害を受けた.海の近くにあるホテルの4階まで津波による損傷が見られた.津波により,ほとんどの家屋や瓦礫が山際まで流されていた.また,津波が気仙川を遡上し,4~5km奥まで壊滅的な被害を受けていた.

写真 3.35 海沿いに建つホテル.5階近くまで損傷が見られる. Photo 3.35 Destructed building by Tsunami.

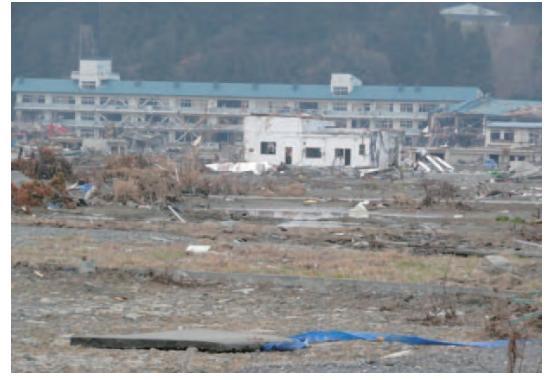
写真 3.36 損傷した校舎 Photo 3.36 Destructed school building by Tsunami.

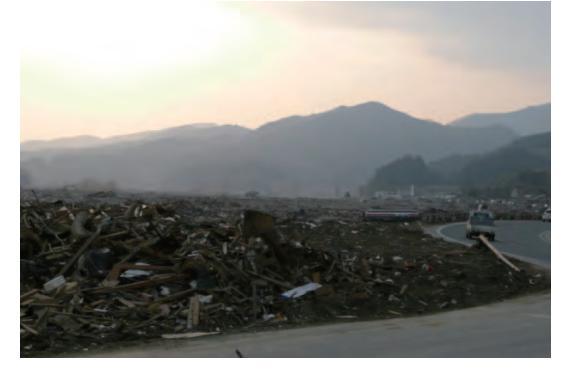
写真 3.37 河口から 4~5 km ほど離れた気仙川周辺 Photo 3.37 Disaster-stricken area about 5 km away from the mouth of the Kesen River.

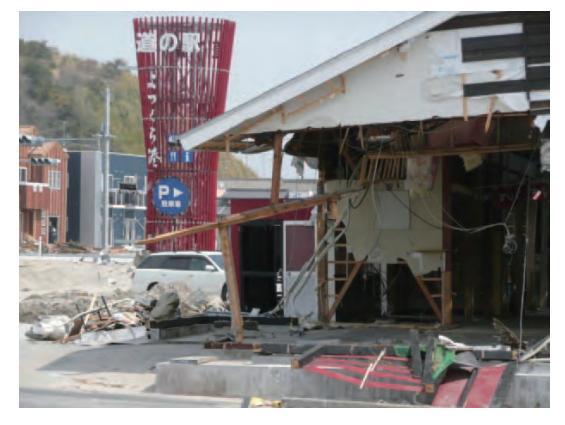
四ツ倉漁港の道の駅脇の小河川の河口やそのすぐ南側 の砂浜を中心に構造物に損壊が見られた.海岸線から同 じ距離でも北側に移動するにつれて家屋の損傷が見られ なくなっていた.電柱の傾きからも防潮堤がない南側の 砂浜や小河川の河口方向から津波が侵入したものと推測 される.多くの家屋では、1階部分の損傷が激しい一方で、 2階部分の損傷は一部にとどまっていた.沿岸の道路付近 では地上3mのところまで津波が達していたものと推定 される.一方,海岸に植林されていたヤシの木には、4m の高さ付近に津波の跡が確認された.海面から道路まで 高さが4.5mあったことから、津波の波高は7.5mと推定 される.また、海岸から数100mほど離れた沿岸の低地 の住宅域では1.5mから50 cmの浸水痕跡が見られると同 時に、液状化に伴うと思われる墳砂も見られた.同様な 状況は、富神岬に至るまで見られた.

写真 4.2 四ツ倉漁港道の駅 Photo 4.2 Destructed building at the Yostukura fishing port.

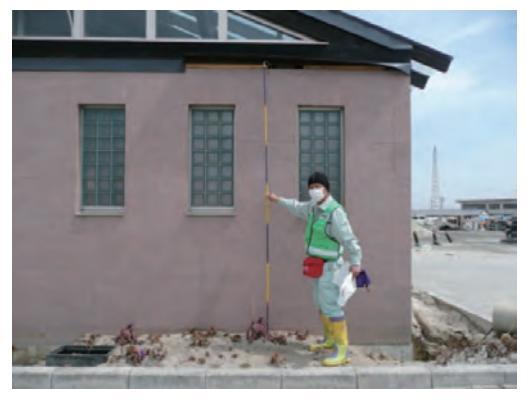
写真 4.4 海近くの公衆トイレ. 3 m のところにある屋根まで損傷が見られる. Photo 4.4 Destructed roof of public lavatory at the Yostukura fishing port.

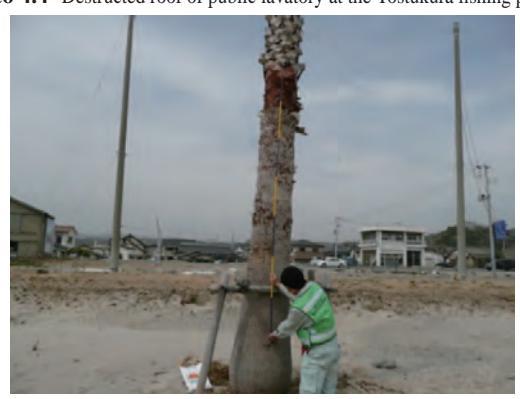
写真 4.5 3.6 m 近くの高さに津波の痕跡が見られる. Photo 4.5 Inundation height marked on tree around the Yostukura fishing port.

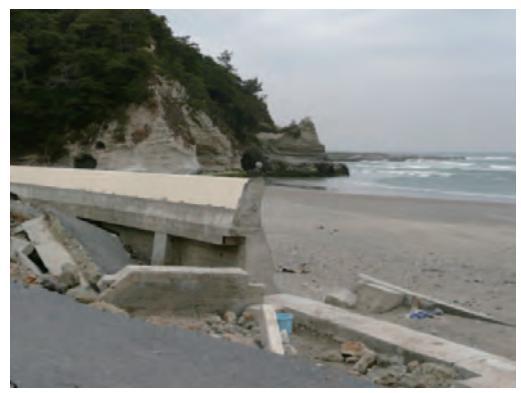
いわき市平薄磯には,近くに塩屋崎灯台がある海水浴 場があり,毎年多数の海水浴客でにぎわう.海岸線には 防潮堤が存在したものの,今回の津波により破堤し,地 区全体が壊滅状態の被害を被っていた.鉄筋の構造物や 山際の一部家屋を除くと,原型をとどめる家屋は見られ なかった.原型をかろうじて留めていた家屋では,2階の 下部まで著しい損傷が見られたことから,浸水高は四ツ 倉漁港と同程度と考えられる.

写真 4.9 津波により破堤した防潮堤 Photo 4.9 Destructed seawall at the Hirausuiso area in Iwaki City.

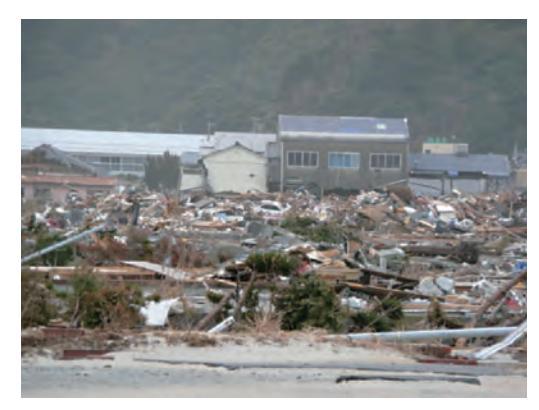
写真 4.10 津波によりほとんどの家屋は全壊 Photo 4.10 Destructed houses at the Hirausuiso area in Iwaki City.

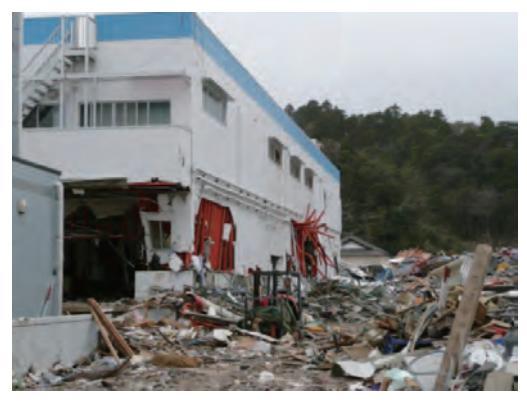
**写真 4.11** 津波により損壊した鉄筋コンクリートの建屋. 1 階の天井部分まで損傷が見られる.

Photo 4.11 Destructed building at the Hirausuiso area in Iwaki City.

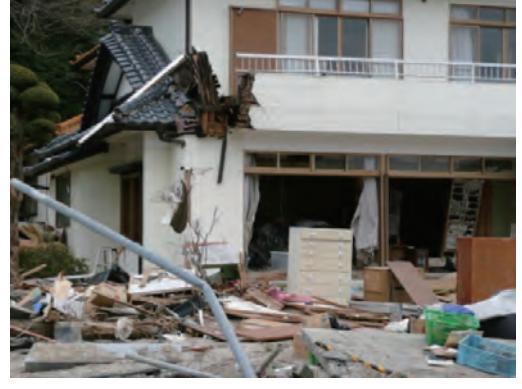
**写真 4.12** 損傷した家屋. ベランダまで損傷が見られる. **Photo 4.12** Destructed house at the Hirausuiso area in Iwaki City.

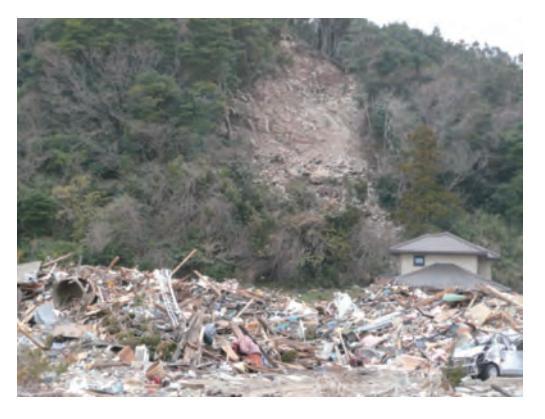
写真 4.14 地震にともなう斜面崩壊 Photo 4.14 Landslide and destructed houses.

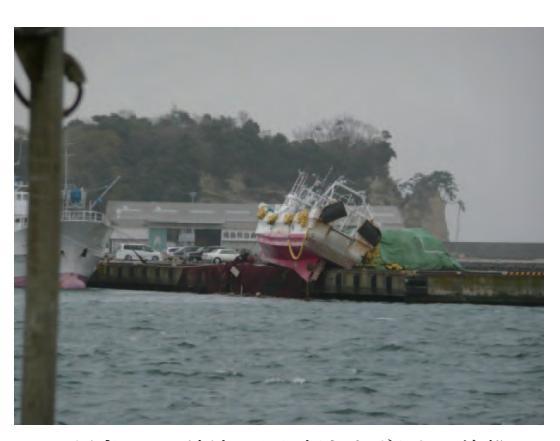
小名浜港は,古くからの港町で漁業が盛んであると同時に,周辺には大規模な臨海工業地帯もあるところである.今回の調査では,多くの漁船が岸壁に打ち上げなどの被害が見受けられた.津波による浸水跡は,海沿いの 道路の反対側まで見られた.但し,港の防潮堤並びに護 岸には,目立った損傷は見られず,また,工業・商業地 域のため,調査地点周辺の建屋には著しい損傷は見られ なかった.

写真 4.16 津波により打ち上げられた漁船 Photo 4.16 Fishing ship on the seawall.

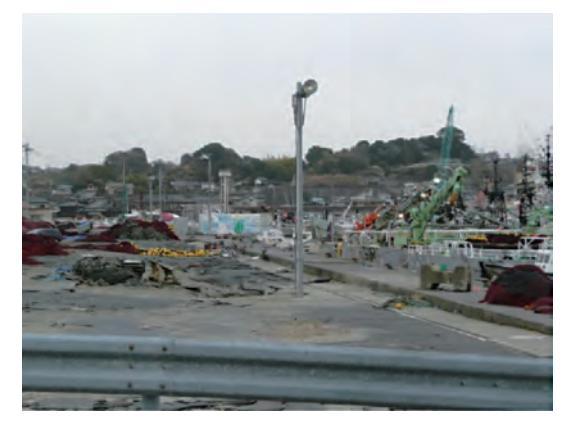
北茨城市の大津港では、小名浜港と同様な被害が見ら れた.

**写真 5.1** 被害を受けた大津港の様子. **Photo5.1** Disaster-stricken Ostu fishing port.

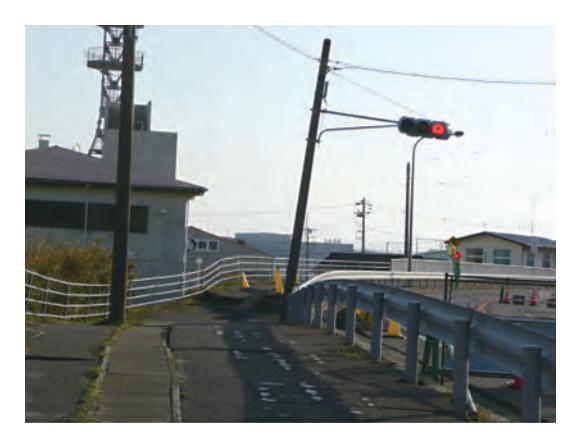
那珂湊市の那珂湊港周辺では,津波による道路の破損 が見られたが,液状化による被害が顕著であった.

**写真 5.4** 那珂湊港周辺の道路. 液状化で信号が傾いている. **Photo 5.4** Disaster-stricken road around the Nakaminato fishing port.

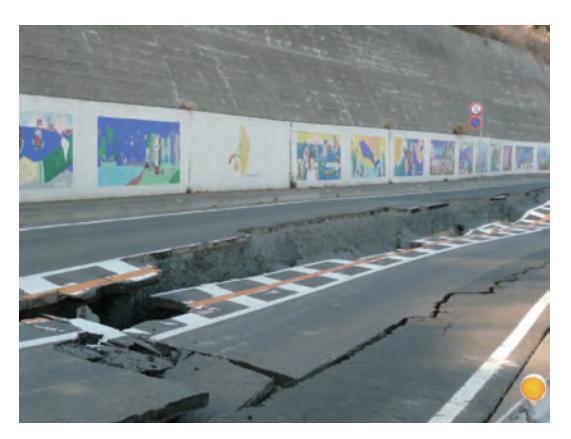
**写真5.5** 那珂湊港周辺の道路. 液状化で道路の下の砂が 大量に脇へ噴出し, 陥没などが生じていた. Photo 5.5 Disaster-stricken road around the Nakaminato fishing port.

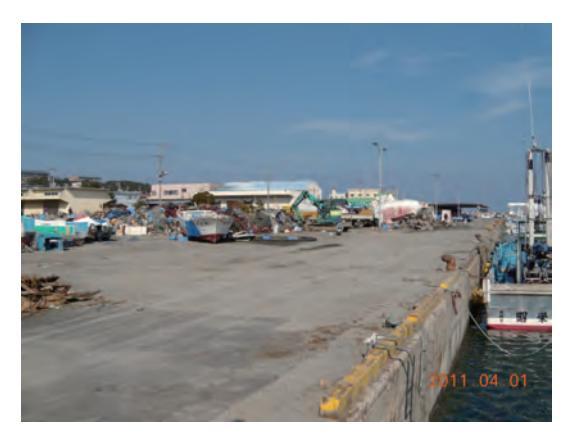
大洗港では,最大 4.2 m の高さの津波が気象庁により観 測されている.周辺の家屋の1階部分には,津波による 損傷が見られたが,2階には損傷は見られなかった.

写真 5.7 被害を受けた大洗港の様子. Photo 5.7 Disaster-stricken Oarai fishing port.

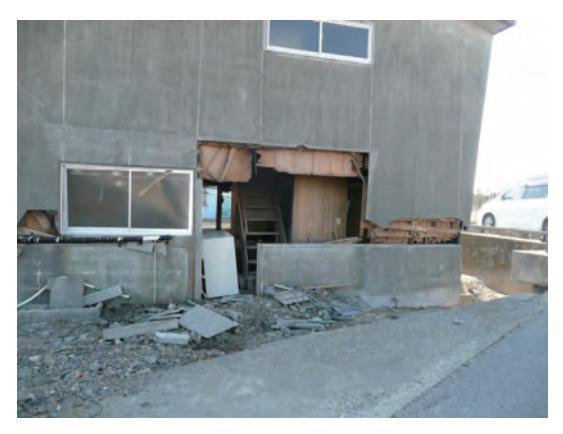
**写真 5.8** 被害を受けた大洗港の倉庫用の建物 **Photo 5.8** Destructed building by Tsunami.

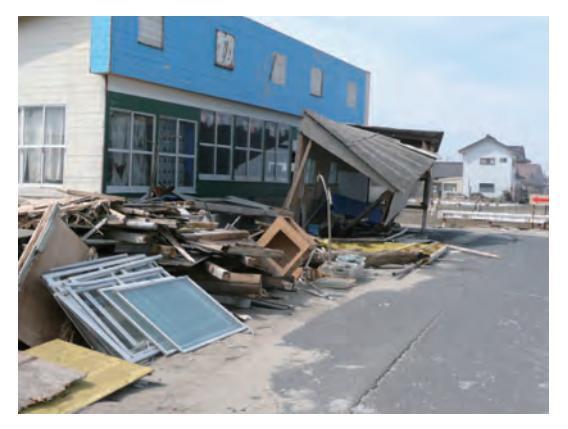
海に面したプレハブ式の家屋に損傷が見られた.家屋 の1階の天井近くまで損傷が見られたことから,大洗港 と同程度の津波に襲われたものと推測される.

写真 5.10 津波の被害を受けた店舗. Photo 5.10 Destructed building by Tsunami.

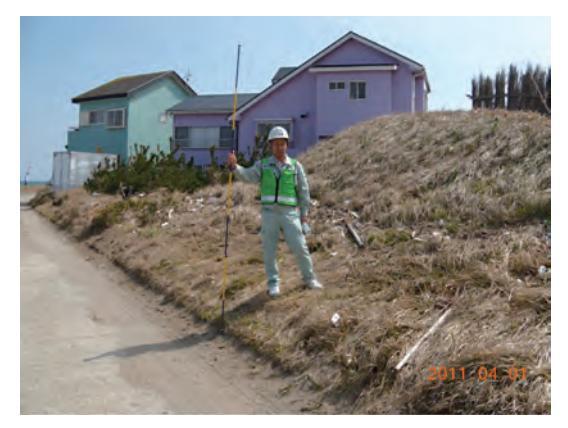
海沿いの草地に見られる津波跡の高さは 1.2 m 程度で あった.また,海沿いの家屋には,目立った損傷は見ら れなかった.

写真 5.12 津波の遡上跡 Photo 5.12 Inundation height marked on bushes.

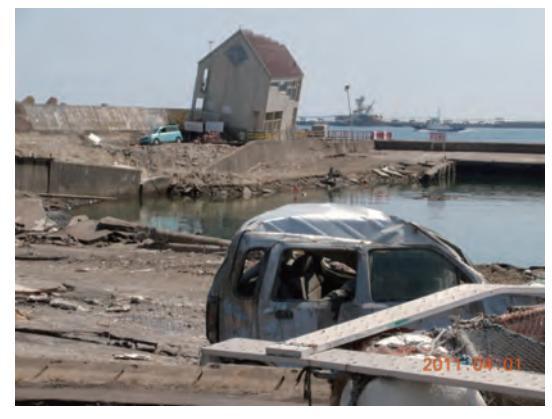
津波よりも液状化による護岸などの破壊が顕著である. 地元の方の話によれば、地震に伴い液状化で護岸が損傷 し、その後、津波が到達したようである.周辺には液状 化に伴う墳砂が見られた.また、風力発電の支柱も傾い ていた.

写真 5.14 液状化と津波により被害を受けた魚釣園 Photo 5.14 Destructed sea wall by both liquefaction and tsunami.

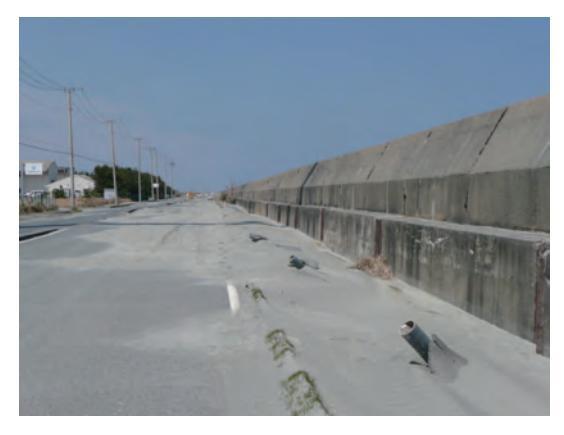
- 写真5.15 魚釣園近くの工業団地地帯にある防潮堤. 防潮堤には損傷は見られないが,液状化 による砂の噴出が見られる.
- Photo 5.15 Sand boils near the seawall around the Kashima Harbor.

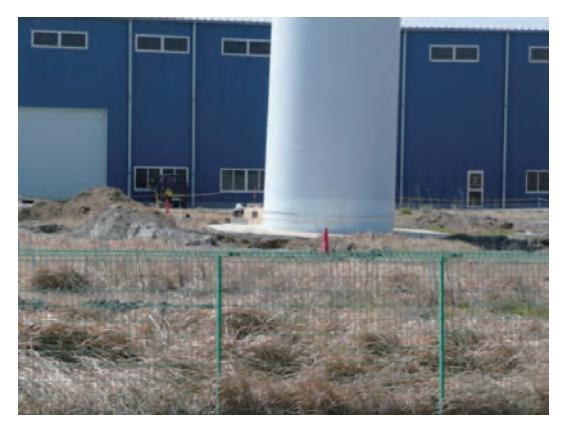
**写真 5.16** 液状化により傾斜した風力発電用風車 の支柱 **Photo 5.16** Leaning prop of wind power by liquefaction.

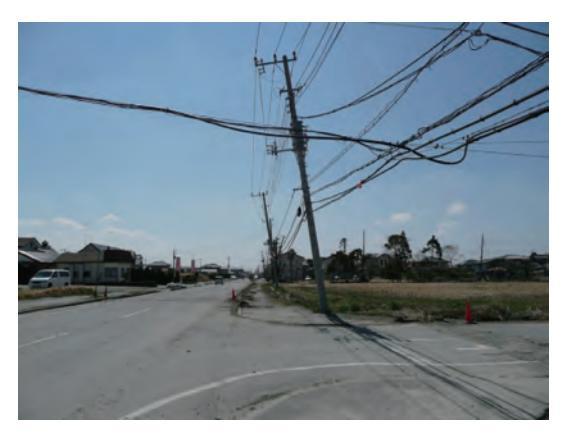
潮来市の日の出地区全域では,至る所で液状化に伴い 電柱や家屋などが傾いている状態となっていた.但し, この地区の周りでは,このような被害状況は確認されず, 液状化は極めて局所的に発生したことがわかる.

**写真5.17** 日の出地区内の様子. 至る所で電信柱が 傾いている.

Photo 5.17 Leaning telephone pole at Hinode-area in Itako City.

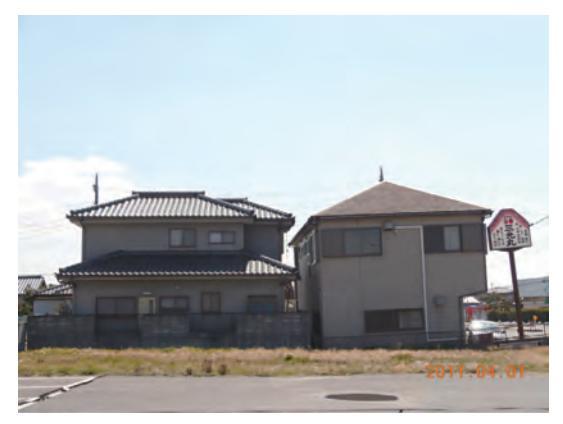
写真 5.18 日の出地区入口近くの住宅. 右側の住宅 が左に傾いている.

Photo 5.18 Leaning house at Hinode-area in Itako City.

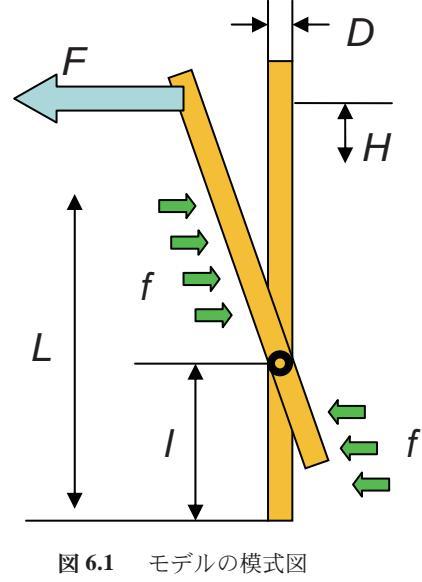
電柱は直径Dの円柱とし,深さLまで地中に埋まって いるものとする.電柱の地上高を2H,電柱は完全に津波 に飲み込まれたとして,電柱に加わる力を高さHのとこ ろにFの力が加わったものとして代表させる.仮定とし てFがFyのとき電柱は折れずに地盤を降伏させ一気に根 返りするものとする. また, 電柱の単位長さ当たりに作 用する地盤の降伏力をfとする. この時のF, は並進と回 転に関する力の釣り合いから以下のとおり求められる.

**Fig. 6.1** Schematic figure of model.

例えば電柱の太さを 0.4 m, 地中深さを 2 m, 地盤の地
 耐力を 100 kN/m<sup>2</sup> とするとfは 40 kN/m, Fy は 80 kN となる.
 一方電柱にかかる津波力 F は津波の速度 v から

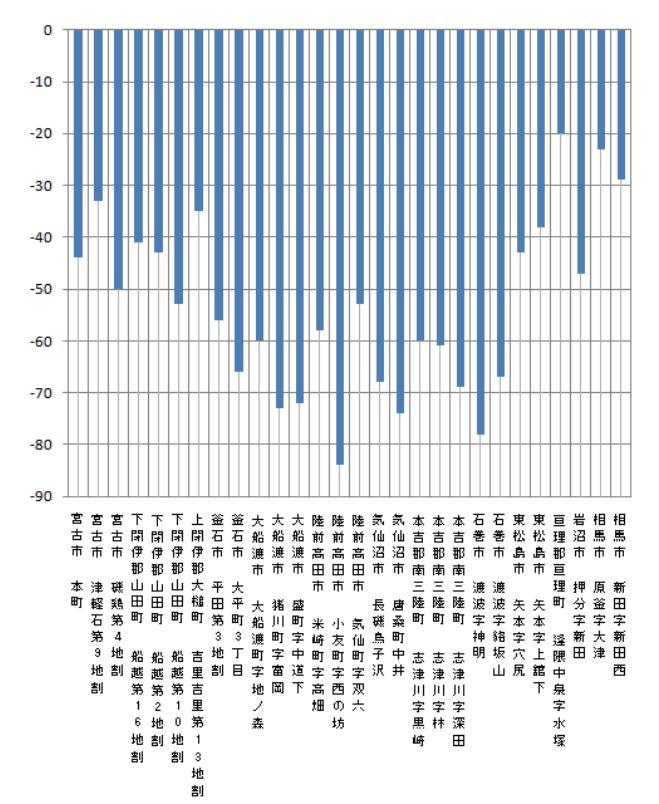
今回の地震に伴い東北の各地で地盤沈下が生じている. 図7.1 は国土地理院が,測定した今回の地震に伴う各地の 地盤沈下量を示したものである.大船渡市,陸前高田市, 気仙沼市,石巻市では70 cm を超える地盤沈下が観測さ れている.この地盤沈下に伴い,大潮の満潮時に冠水し, 復旧・復興作業に支障が生じている.

- 図7.1 東日本大震災による地盤沈下量.国土地理院「平成 23年東北太平洋沖地震に伴う地盤沈下調査結果につ いて」よりデータ参照
- Fig 7.1 Observed subsidence caused by 2011 off the pacific coast of Tohoku Earthquake. The data is based on the report of Geospatial Information Authority of Japan.

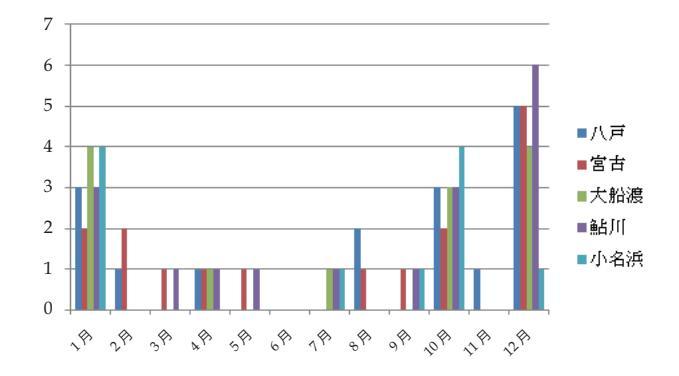
潮位の変化は、潮汐の他に気象条件によっても引き起こ される.図7.3は、2002年1月から2011年2月までに東 北地方の気象庁の験潮所(図7.2参照)で潮汐以外の影響で 30 cm以上の潮位上昇が観測されたイベントの頻度分布を 示したものである.東北地方で30 cmを超える潮位偏差 が観測された回数は、1月、10月、12月に多く見られる. 台風が太平洋沿岸を通過時に潮位の上昇が生じることも あるが、そのほとんどは台風並みに発達した低気圧に よって引き起こされている(表7.1).特に、2006年10月

図 7.3 30 cm を超える潮位偏差が観測された回数

### Fig. 7.3 Frequency of storm surges with heights more than 30 cm.

の低気圧には、2002 年以降の最大潮位偏差 60 cm が気仙 沼市で観測されている.この時,仙台の塩釜港周辺や福 島県の相馬市などでは高潮による冠水の被害が生じてい る.気象庁の報告(http://www.jma.go.jp/jp/choi/list2.html)に よれば,鮎川,大船渡,釜石,宮古で過去に110 cm を超 える潮位偏差が低気圧により引き起こされている.従っ て,防潮堤などが破堤し,地盤沈下が生じている地域で は、1 mを超える浸水高にさらされる危険性が今後しばら く続く状況にあると考えられる.実際には、高波の影響, さらに降雨の影響も考慮する必要があることを考えれば、 さらに注意を払うべき状況と言える.
