平成 29 年 7 月九州北部豪雨における土砂移動分布図の作成

Development of a Sediment Movement Trace Map for the July 2017 Northern Kyushu Heavy Rainfall

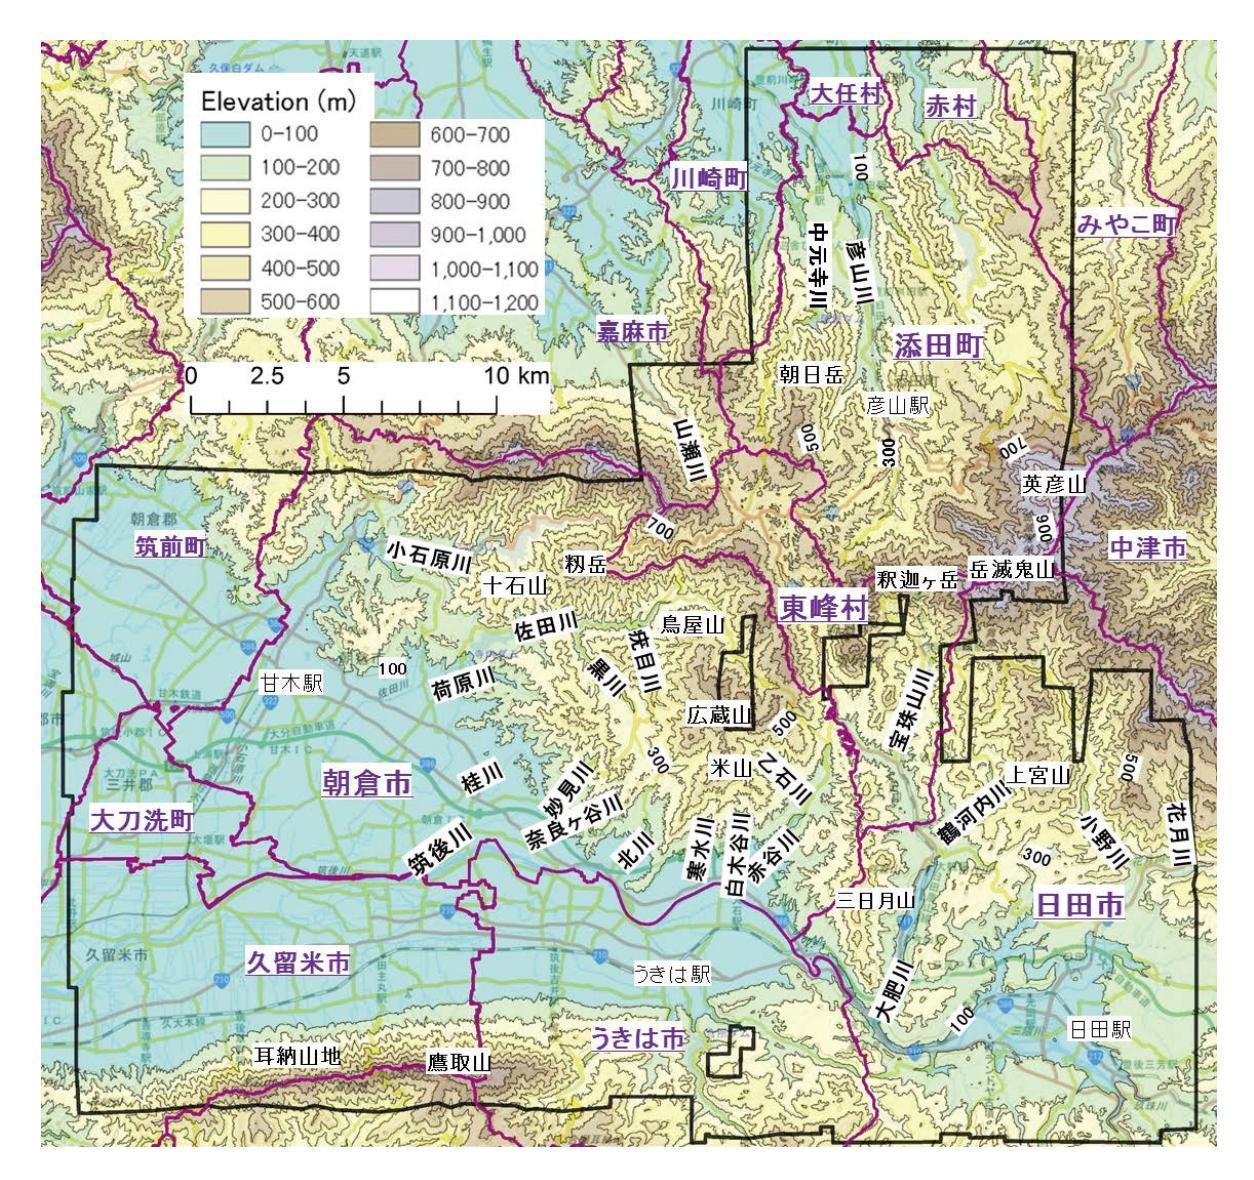
- 図1 調査地域の地形と土砂移動分布図の作成範囲. 黒線は判読範囲. 背景は国土地理院の標準地図と10m メッシュ DEM, 等高線は100m間隔である.
- Fig. 1 Landform and survey area for the trace map of sediment movements. The black line encloses the interpreted area. The base maps are the Geospatial Information Authority of Japan (GSI) standard map and the GSI 10m DEM. Contour interval is 100 m.

土砂移動分布図は,斜面崩壊や土石流(土砂流も 含む)などの斜面変動による土砂移動範囲を,空中 写真や衛星画像から目視によって判読したものであ る.土砂移動範囲は崩壊・土石流の源頭部,流送部, 堆積部を全て含んでいる.具体的な作成方法は,若 月(2018)を参照されたい.本災害においては,国土 地理院が災害後の2017/7/13,31に撮影した空中写真 とその正射画像(国土地理院,2017)を判読した.判 読範囲を図1に示す.日田市・中津市は大分県に, それ以外の市町村は福岡県にそれぞれ属する.

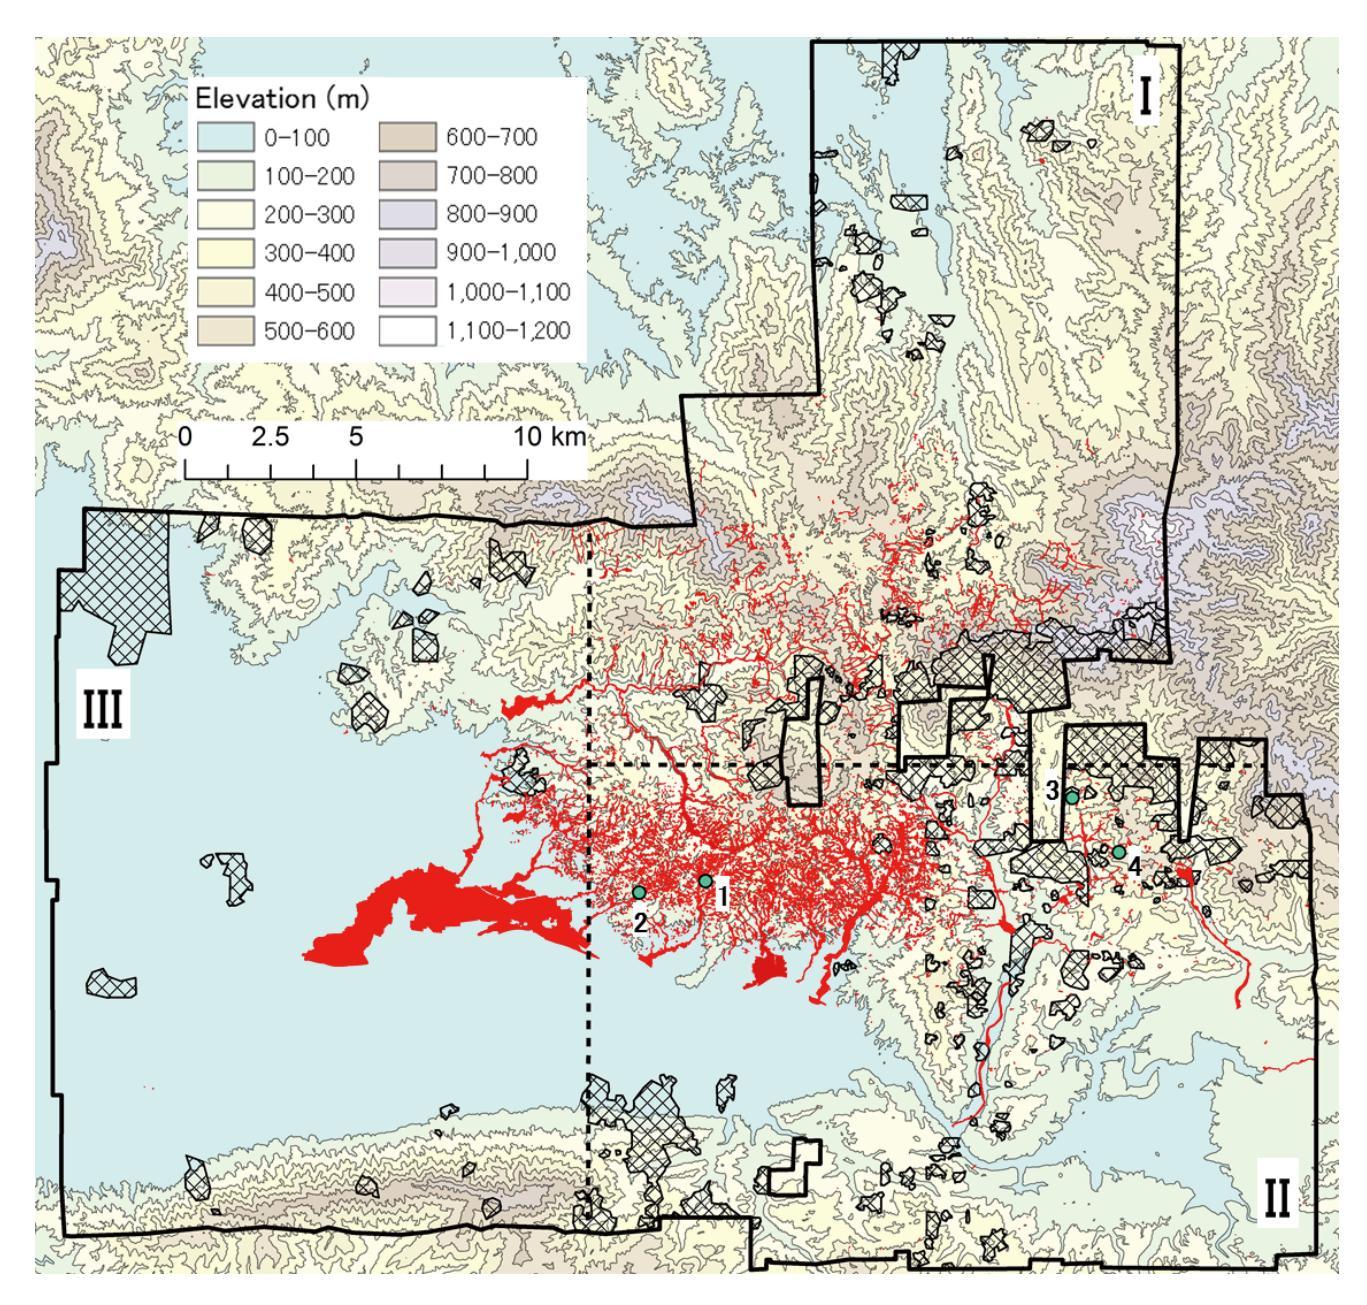
- **図2** 土砂移動分布図.赤色:土砂移動範囲,黒線:判読範囲,黒網線:判読不能範囲.黒線と点線によりI~IIIの 3 区域に分割して,区域Iを図3Aに,区域IIを図3Bに,区域IIIを図3Cにそれぞれ拡大表示した.背景は国 土地理院の標準地図と10mメッシュDEM,等高線は100m間隔である.
- Fig. 2 Trace map of sediment movements. Regions shaded in red show areas of sediment movement, the black line encloses the interpreted area, and the black meshes are the uninterpreted areas due to cloud disturbances. Zones I, II, III are enlarged in Figs. 3A, 3B and 3C, respectively. The base maps are on the GSI standard map and the GSI 10m DEM. The contour interval is 100 m.

作成した土砂移動分布図の全体図を図2に、また 黒線と点線によりI~IIIの3区域に分割して、区 域 I を図 3A に, 区域 II を図 3B に, 区域 III を図 3B にそれぞれ拡大表示した.雲に覆われていて判 読不能な範囲は黒網線で囲った.これらの図と現 地観察によると,斜面変動は,福岡県朝倉市・東峰 村・大分県日田市を中心に,東西約 20 km,南北約 20 km の範囲内で多発している.また,斜面崩壊が 土石流化した場所が多い.すなわち,斜面崩壊を端 緒とした崩土流動化型の土石流(若月ほか,2017)が 多数発生したと考えられる. 3. 雨量・地質と土砂移動分布の関係

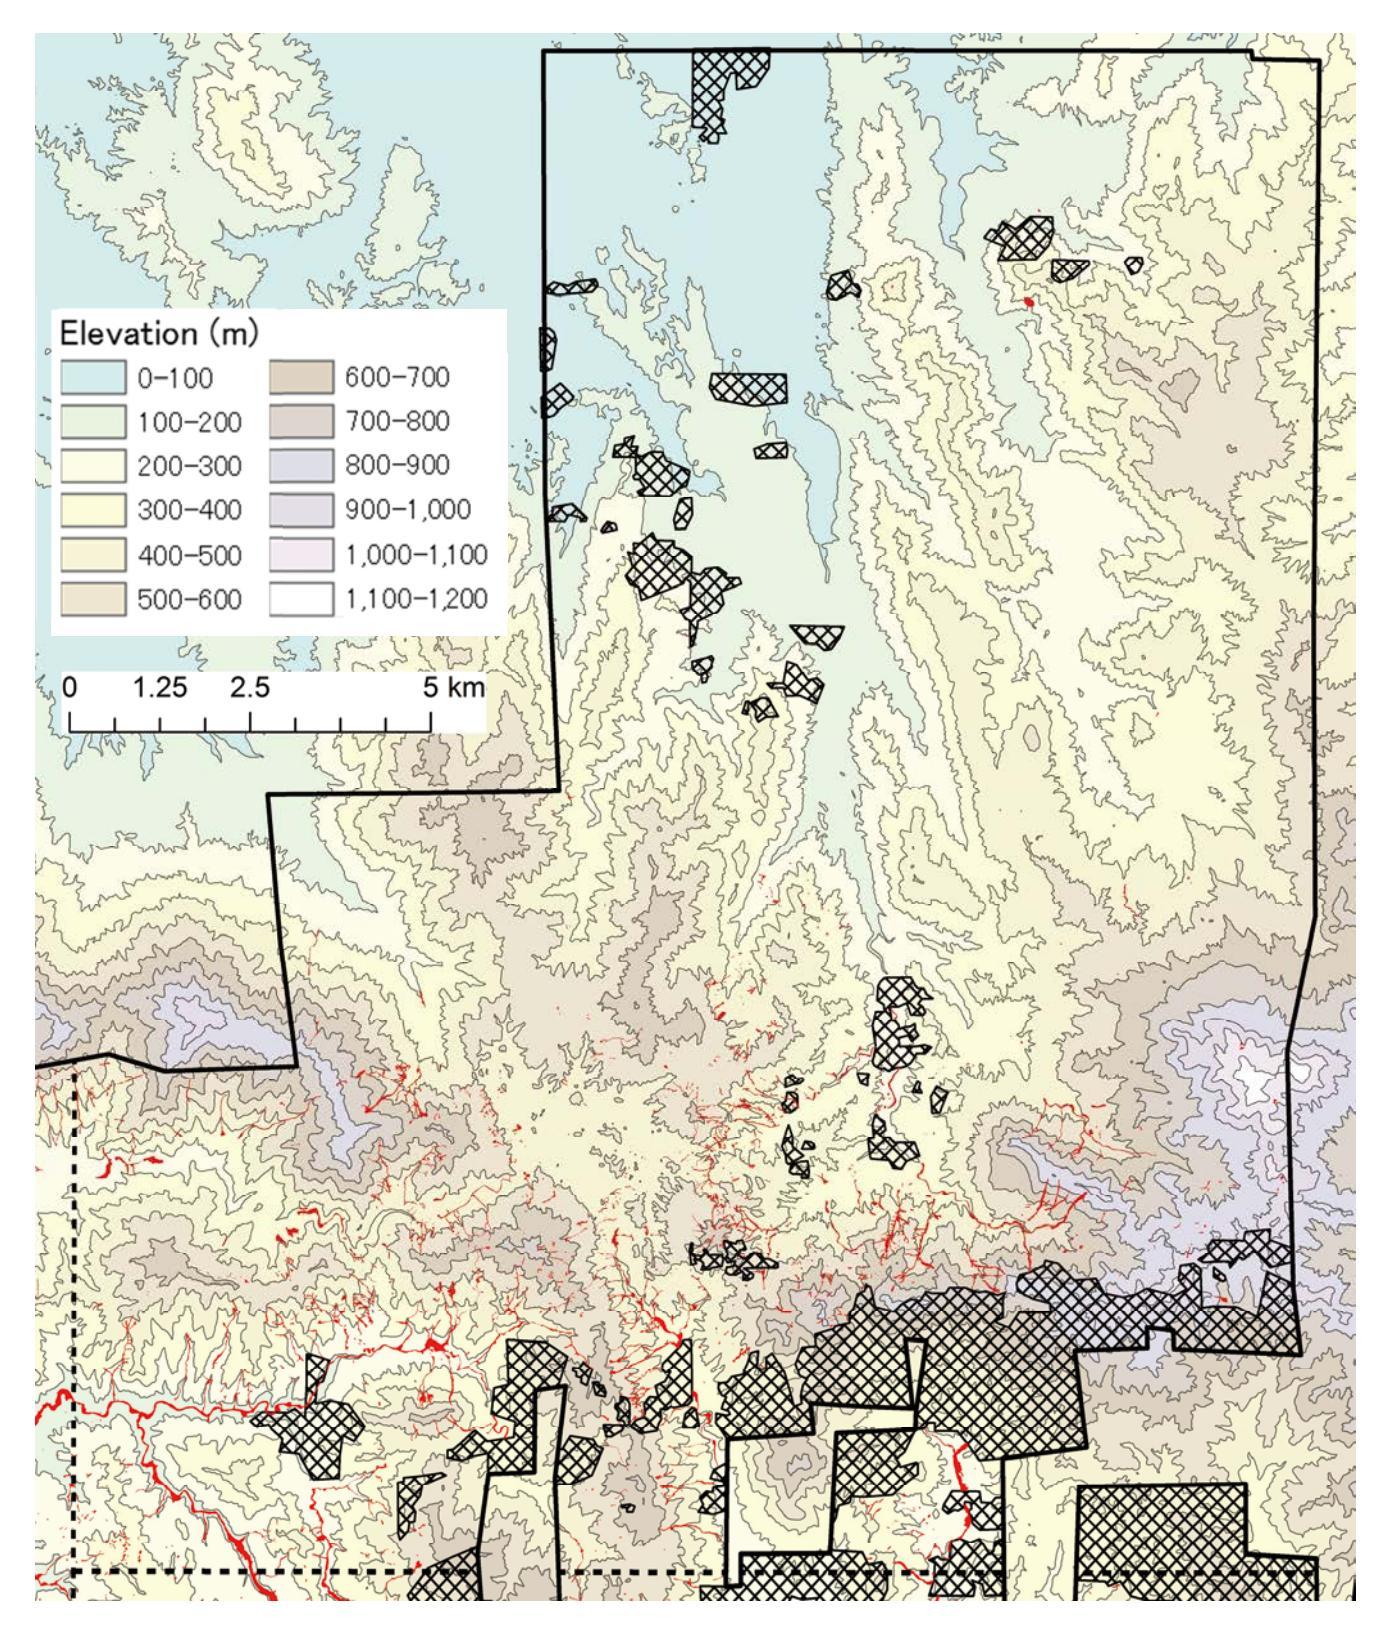
図 3A 区域 I の土砂移動分布図. 等高線は 100 m 間隔. 凡例や背景図の出典は図 2 と同じ. Fig. 3A Trace map of sediment movements in Zone I. The contour interval is 100 m. The legend and source of the base map are the same as in Fig. 2.

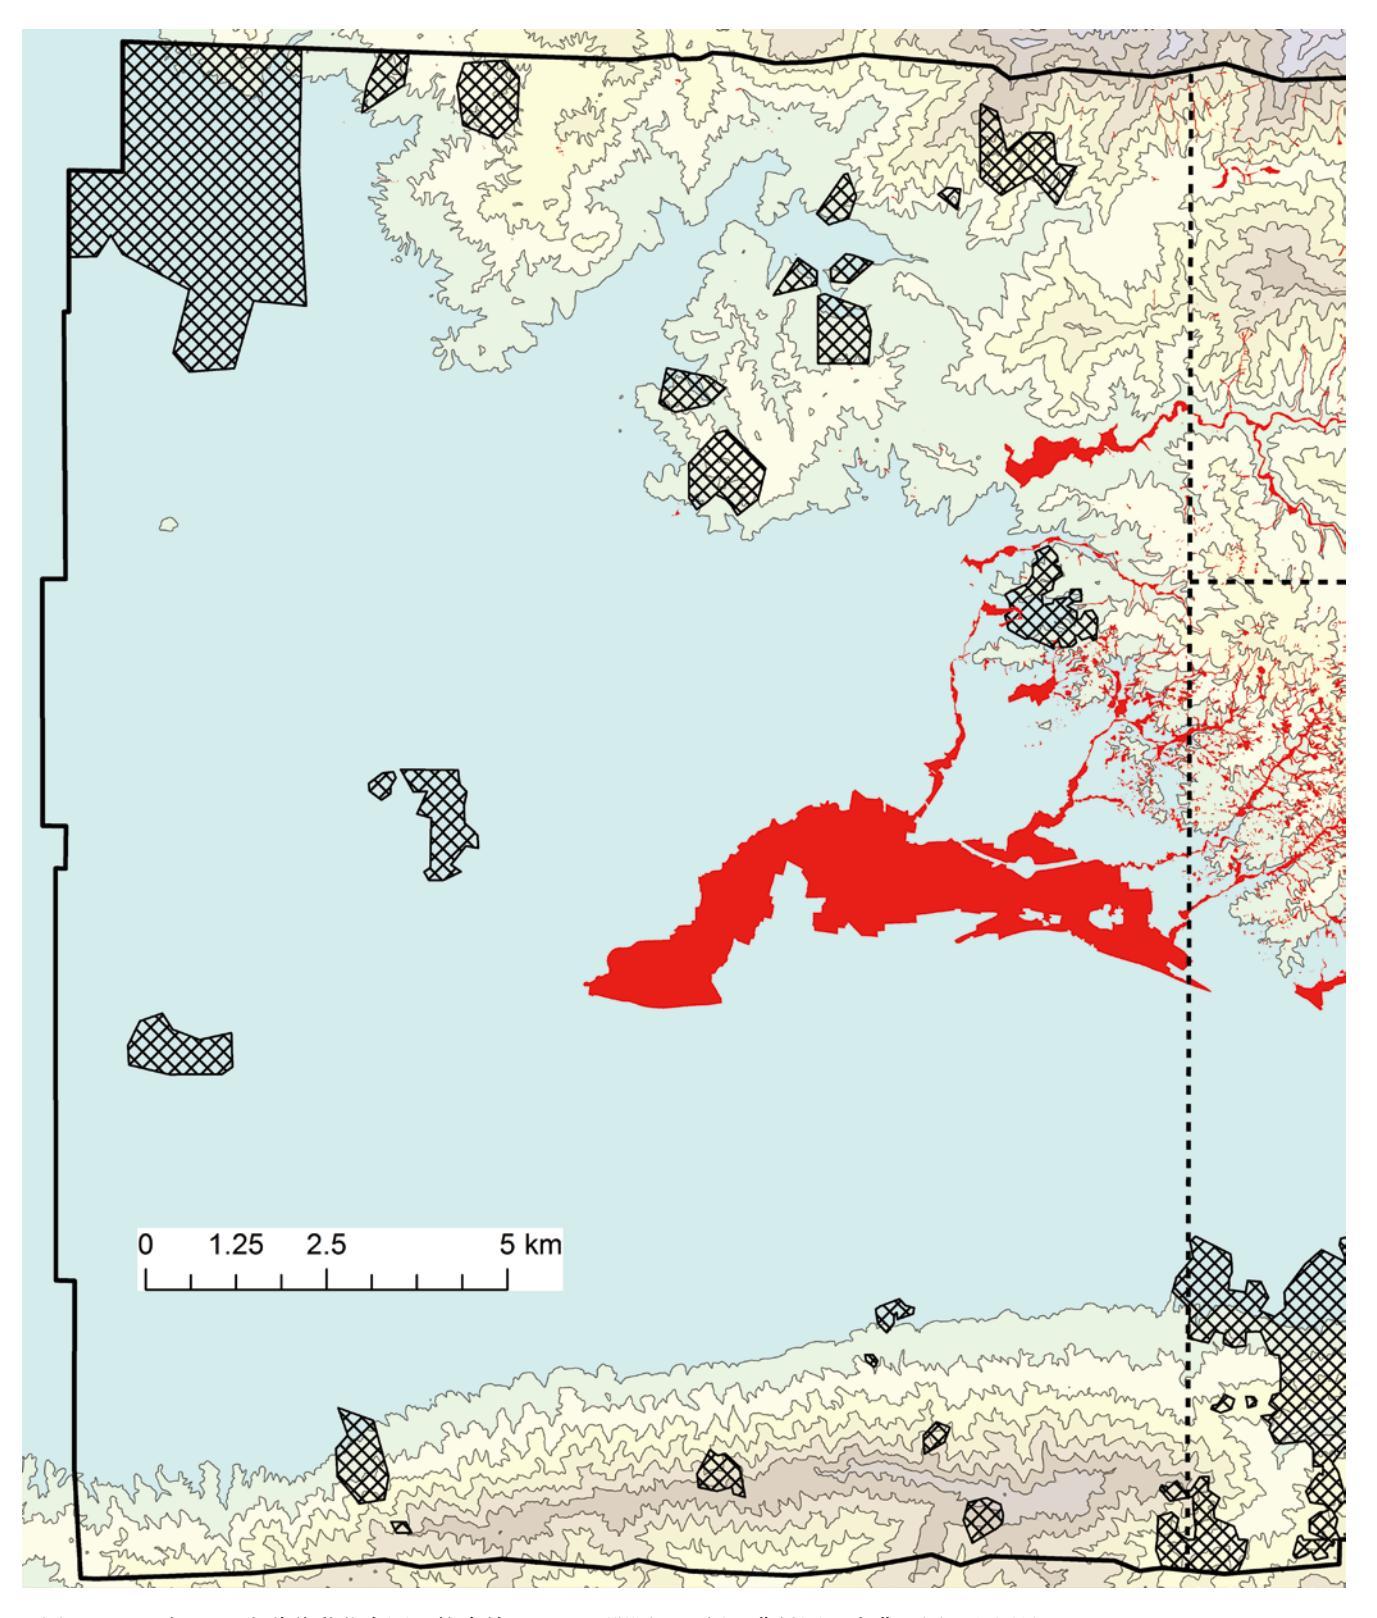
図 3C 区域 III の土砂移動分布図. 等高線は 100 m 間隔. 凡例や背景図の出典は図 2 と同じ. Fig. 3C Trace map of sediment movements in Zone III. The contour interval is 100 m. The legend and source of the base map are the same as in Fig. 2.

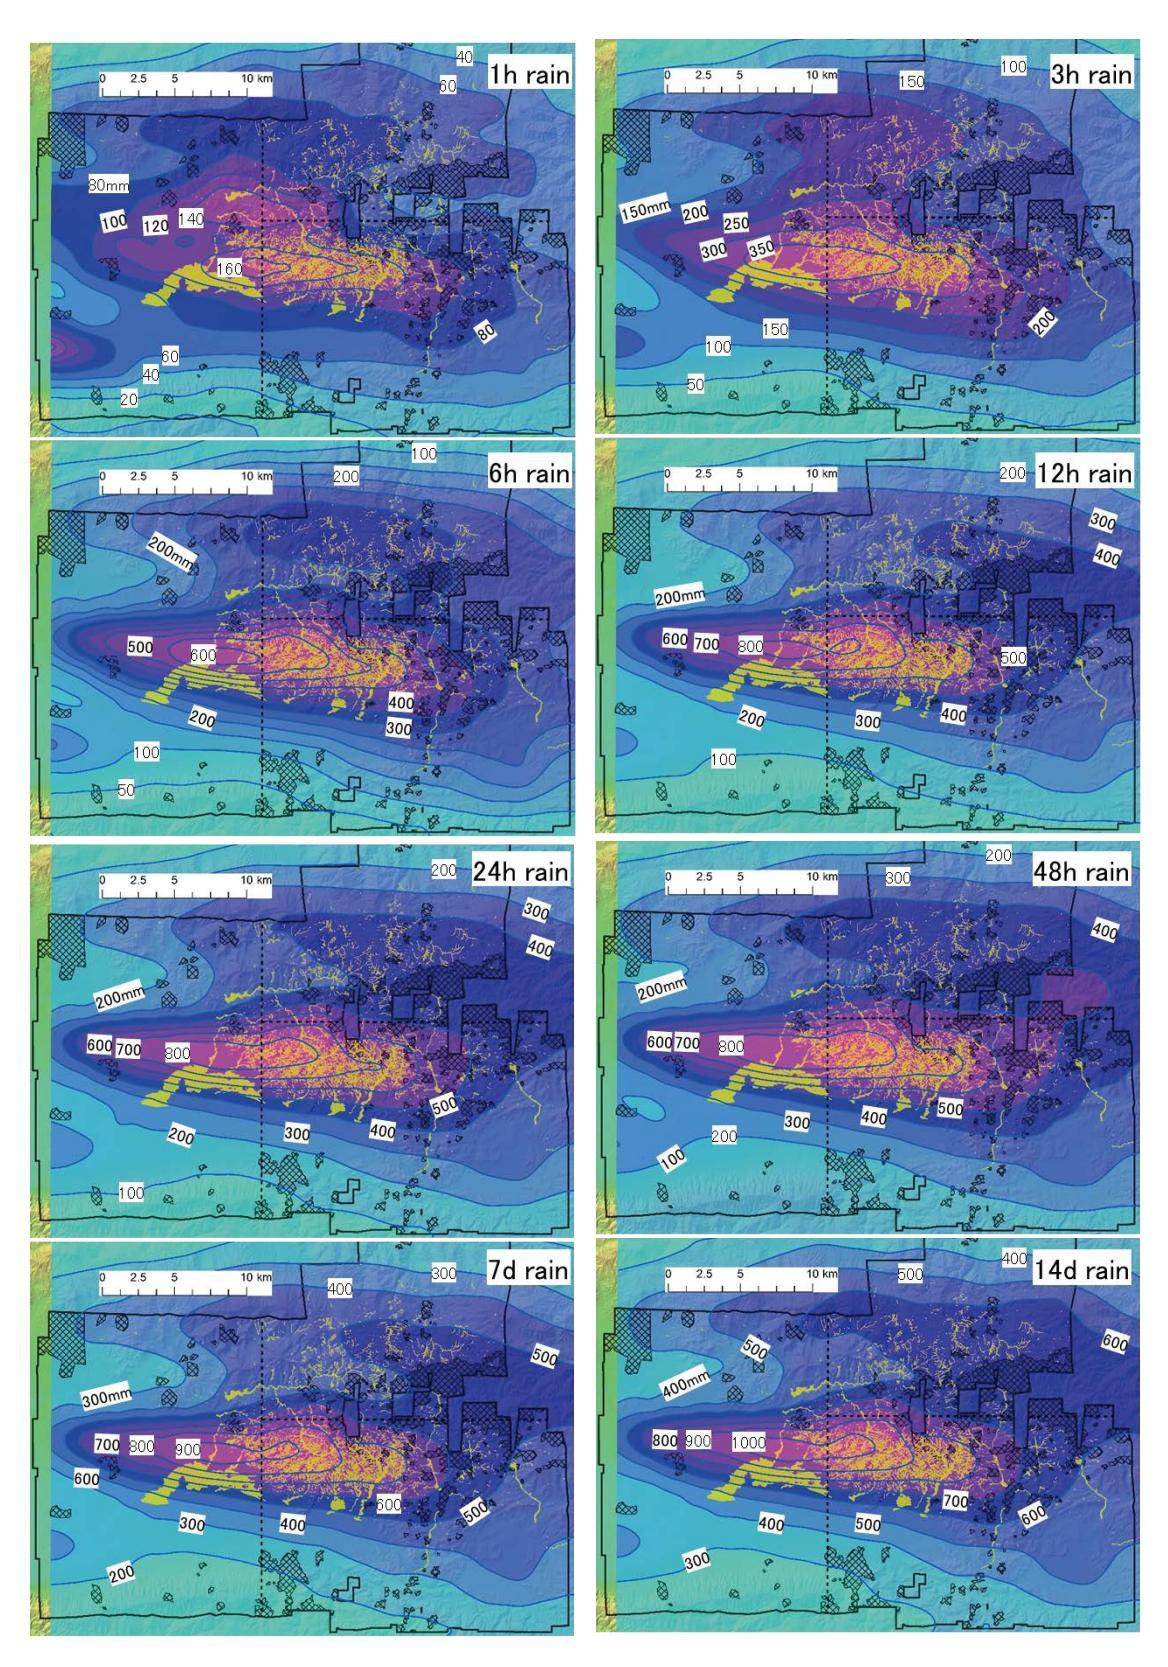
- **図4** 気象庁解析雨量による災害時の最大1,3,6,12,24,48時間および最大7,14日間雨量の分布. 黄色:土砂移動範囲,黒線:判読範囲,黒網線:判読不能範囲.
- Fig. 4 Maximum 1 h, 2 h, 3 h, 6 h, 12 h, 24 h, 48 h, 7-day and 14-day rainfall based on the Japan Meteorological Agency (JMA) radar/raingauge analyzed precipitation. Regions shaded in yellow show areas of sediment movement, the black line encloses the interpreted area, and the black meshes are the uninterpreted areas due to cloud disturbances.

災害が発生した 2017/7/6 までの気象庁解析雨量を 用いて計算した災害時の最大 1, 3, 6, 12, 24, 48 時間 および最大 7, 14 日間雨量の分布を図 4 に示す.土 砂移動範囲は黄色で示した.この図によると,最大 1, 3, 6, 12, 24, 48 時間雨量の最大値はそれぞれ 160 mm, 350 mm, 600 mm, 800 mm, 800 mm, 800 mm を超えており,最大 7, 14 日間雨量の最大値もそ れぞれ 900 mm, 1,000 mm を超えている.特に,降 雨継続時間が 6 ~ 12 時間以内の範囲では,降雨継

続時間の増加とともに最大積算雨量は著しく増大する.

雨量と斜面変動に関係については、いずれの降雨 継続時間に関しても、雨量が多い場所(図の赤紫色 の範囲)で斜面変動が多い傾向がある。判読範囲を1 辺が1kmの格子に分割したときに、各格子内の斜 面変動数の最大値が約5個以上(すなわち、約5個/ km^2 以上) となる雨量値と、約50個以上(すなわち、約50個/ km^2 以上) となる雨量値をそれぞれ大雑把 に読み取ると、最大1時間雨量については約60mm と約100~120mm、最大3時間雨量については約 100~150mm と約250~300mm、最大6時間雨量 については約200mm と約400~500mm、最大12 時間雨量と最大24時間雨量については約200~300

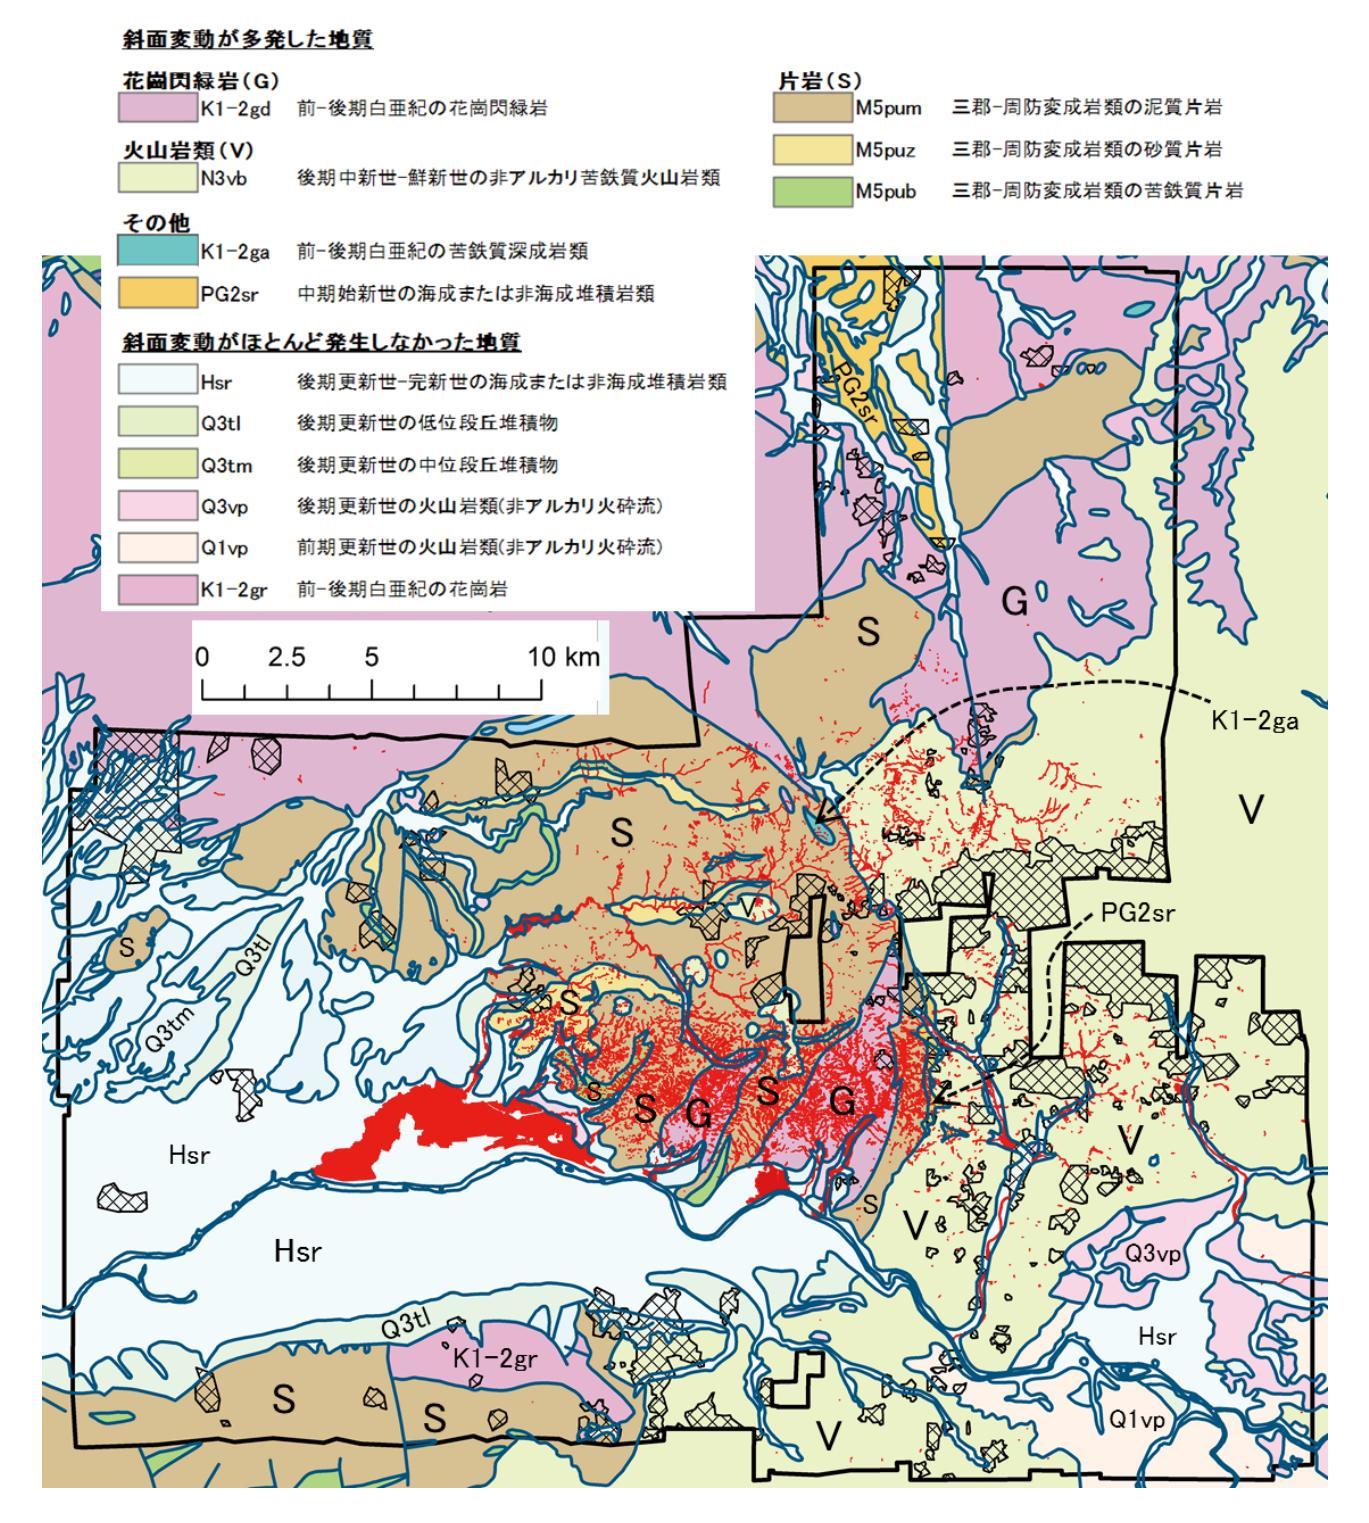
図5 地質と土砂移動分布.赤色:土砂移動範囲,黒線:判読範囲,黒網線:判読不能範囲.地質図は産総研地質 調査センターのシームレス地質図詳細版.

Fig. 5 Geology and trace map of sediment movements. Regions shaded in red show areas of sediment movement, the black line encloses the interpreted area, and the black meshes show the uninterpreted areas due to cloud disturbances. Geological description is the Geological Survey of Japan (GSJ) seamless digital geological map of Japan (1:200,000). mm と約 600 ~ 700 mm, 最大 48 時間雨量について は約 200 ~ 300 mm と約 600 ~ 800 mm, 最大 7 日 間雨量については約 300 ~ 400 mm と約 600 ~ 800 mm, 最大 14 日間雨量については約 400 ~ 500 mm と約 700 ~ 900 mm, となる.

土砂移動分布図の作成範囲のシームレス地質図詳 細版を図5に示す.崩壊や土石流など斜面変動が目 立った地質は,主に花崗閃緑岩(G)・片岩(S)・火 山岩類(V)の3種類である.片岩(S)は三郡-周防 変成岩類の泥質片岩・砂質片岩・苦鉄質片岩から, 火山岩類(V)は非アルカリ苦鉄質火山岩類(安山岩 質の凝灰角礫岩や溶岩)からそれぞれ構成されている.この図によると、花崗閃緑岩と片岩に比べて火山岩類の斜面変動数は少ない.これは、火山岩類の分布域が降雨の集中域から少し離れた場所に位置していたことが影響した可能性がある(図4、図5).

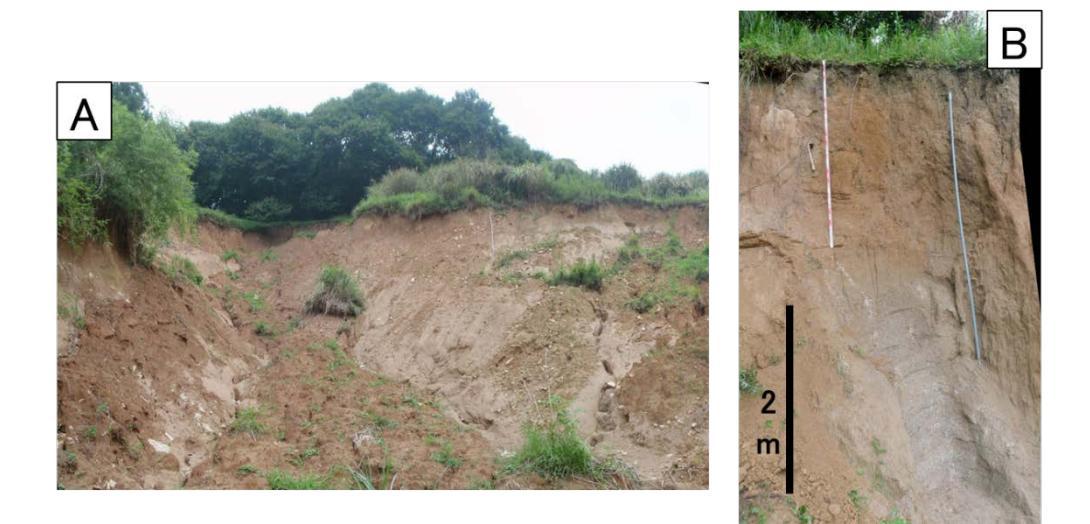
写真1 花崗閃緑岩地域の(A)浅層崩壊地全景と(B)風化土層(朝倉市杷木志波平榎,図2の1) Photo 1 (A) A slope failure, and (B) a weathered soil layer in the granodiorite area in Hakishiwa, Asakura City. These photos were taken at Point 1 in Fig. 2.

現地観察によると,花崗閃緑岩地域の斜面変動は 表層崩壊(崩壊深約2m以下)や浅層崩壊(崩壊深約 2~5m,写真1A)が主体であり,それらが土石流 化している場所が多かった.土層は数m以上の深 部まで風化している場合が多い(写真1B).片岩地 域の斜面変動は,花崗閃緑岩地域と同様に表層崩壊 (写真2A)や浅層崩壊が主体であり,乙石川上流な ど一部で中規模(崩壊体積10⁵~10⁶m³)~大規模(崩

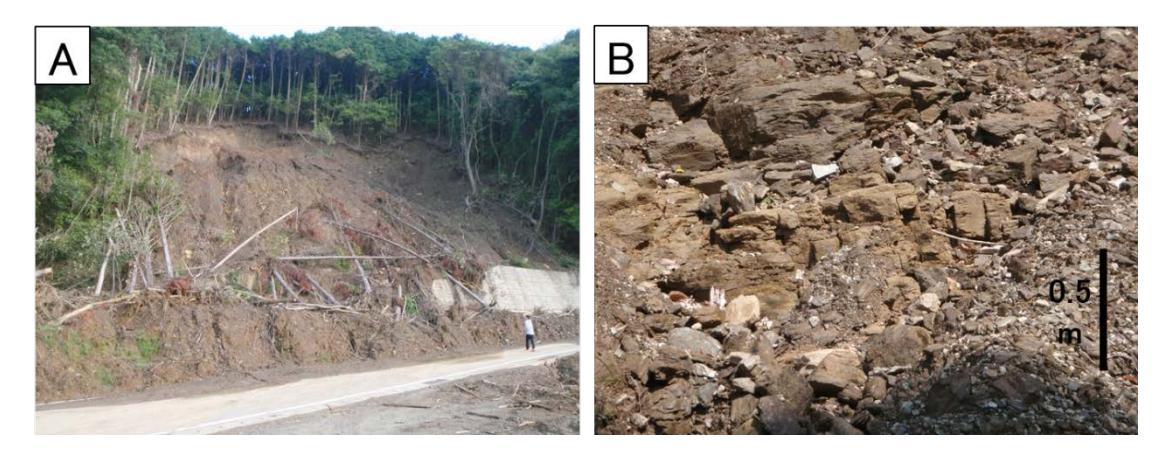
写真2 片岩地域の(A)表層崩壊地全景と(B)崩壊面に露出した強風化岩(朝倉市山田,図2の2) Photo 2 (A) A shallow slope failure, and (B) highly weathered bedrock at the slip plane in the schist area in Yamada, Asakura City. These photos were taken at Point 2 in Fig. 2.

壊体積約 10⁶ m³ 以上) 崩壊も発生した.表層崩壊や 浅層崩壊は土石流化している場所が多かった.土層 は,地層の硬軟により土層厚のばらつきが大きいが (写真 2B は比較的硬質部),数 m 以上の深部まで風 化している場合も多い.火山岩類の地域では,表層 崩壊や浅層崩壊が土石流化しただけでなく,日田市 小野(梛野)や日田市鶴河内桐尾などでは中~大規模 崩壊も発生した(写真 3A, 3C).土層は,火山岩・凝 灰岩の堆積構造に影響されて土層厚のばらつきが大 きい(写真 3B は比較的硬質部であり,写真 3D は比 較的軟質部である).

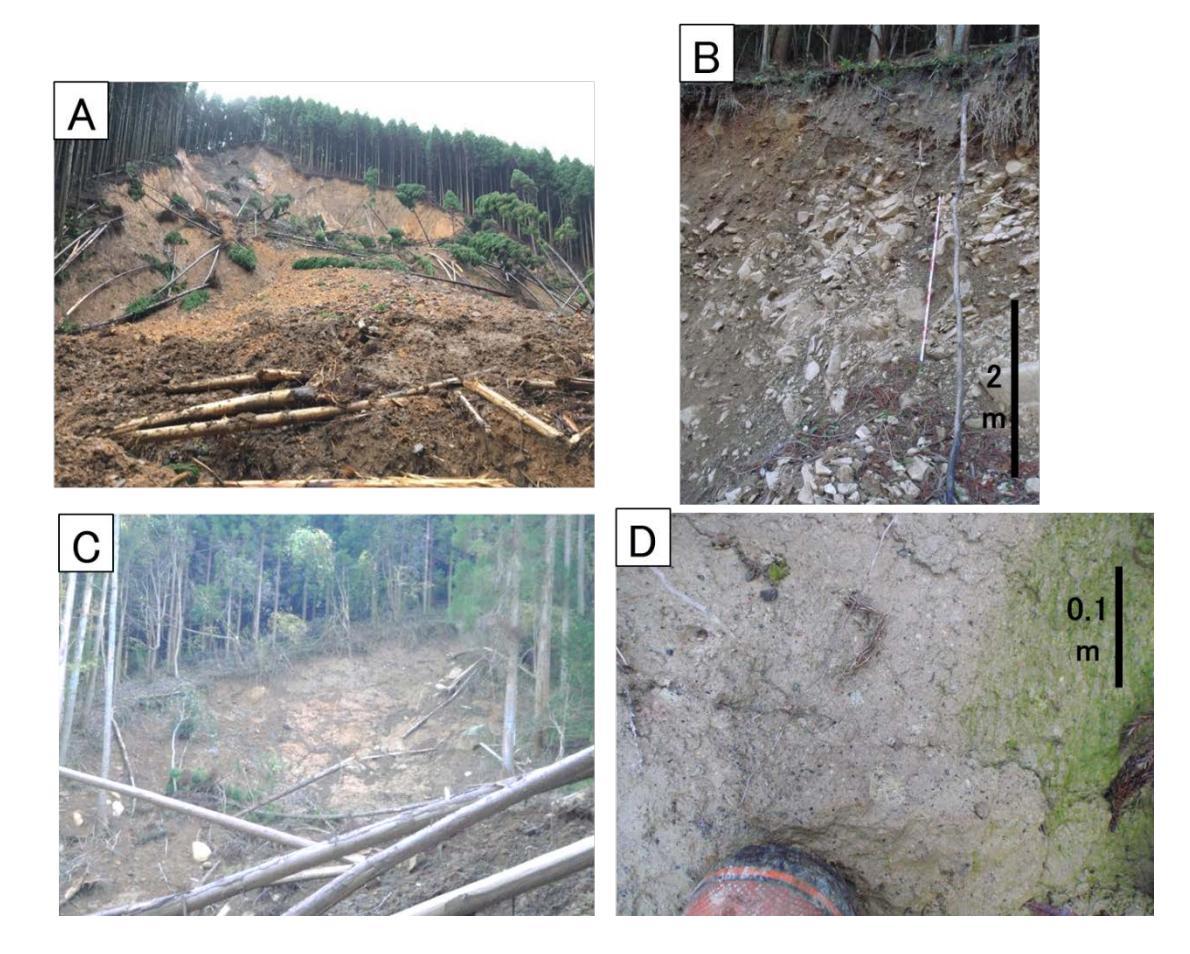
- 写真3 火山岩類地域の(A)中規模崩壊地全景,(B)中規模崩壊地の頂部滑落崖に露出した中~強風化岩,(C)表層崩壊 地全景,(D)表層崩壊面に露出した凝灰岩の強風化岩.(A)は日田市鶴河内桐尾(図2の3)に,(B)~(D)は日 田市鶴河内上宮町(図2の4)にそれぞれ位置している.
- Photo 3 (A) A middle-scale slope failure, (B) moderately to highly weathered bedrock at a head scarp in a middle-scale slope failure, (C) a shallow slope failure and (D) highly weathered tuff bedrock at the slip plane in the volcanic rock area. The photos for (A) were taken at Point 3, and (B), (C) and (D) were taken located at Point 4 in Fig. 2.
