平成 30 年 7 月豪雨による土砂災害発生の推定時刻における土壌雨量指数

石澤友浩*・檀上 徹*

Soil Water Index at Estimated Times of Occurrence of Sediment Disasters Triggered by the Heavy Rain Event of July 2018

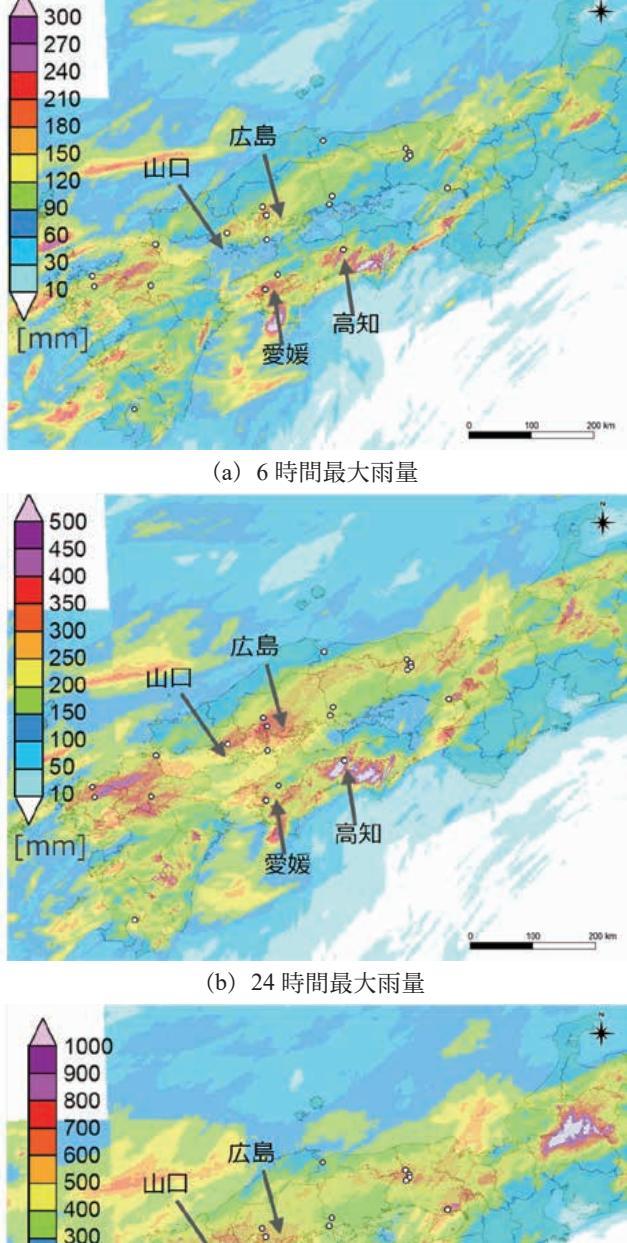
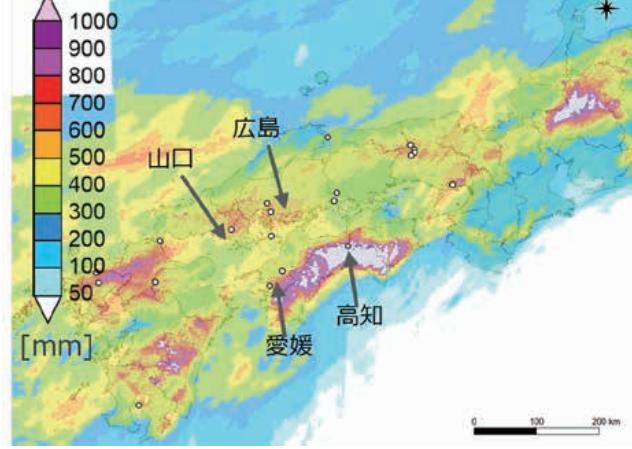
図1に、気象庁解析雨量による2018/06/28~ 07/08の11日間における6,24時間の最大雨量お よび11日間積算雨量の分布を示す.同図より,西 日本地域の広範囲で豪雨が発生していたことがわ かる.気象庁の報告³⁾によると、同期間の総降雨量 は、四国地方で1,800 mm、中部地方で1,200 mm、 九州地方で900 mm, 近畿地方で600 mm, 中国地 方で 500 mm を超えている. 総降雨量が 1,000 mm 以上を超えたアメダス観測点は、高知県(魚梁瀬: 1,852.5 mm, 本山: 1,694.0 mm, 大栃: 1,364.5 mm, 鳥形山:1,303.0 mm,池川:1,191.5 mm),徳島県(木頭: 1,365.5 mm),岐阜県(ひるがの:1,214.5 mm,永滝: 1,193.5 mm), 長野県(御嶽山:1,111.5 mm)であった. 一方,この豪雨で発生した土砂災害の発生件数は広 島県(1,242箇所),愛媛県(406箇所),山口県(184 箇所), 高知県(126箇所), 兵庫県(73箇所), 岡山(56 箇所)で特に多くの土砂災害が発生した.上述した 総降雨量では高知県と徳島県が高い値を記録してい たが、土砂災害発生件数では広島県と岡山県で多く 発生しており、土砂災害の発生件数の多さが積算雨 量の分布と必ずしも一致しないことがわかる.これ は、土砂災害の発生には地形や地質等の素因条件と 降雨量や降雨強度等の誘因条件の両者が関与してい ることが考えられるが、本稿では後者の誘因条件に 着目し、土砂災害発生までの土壌雨量指数の時間変 化を分析した.

- 図1 気象庁解析雨量による11日間の6,24時間最大雨量,11日間積算雨量の分布
- Fig. 1 Distribution maps of accumulated rainfall (Rainfall analysis provided by Japan Meteorological Agency (JMA)). (a) 6 hours rainfall. (b) 24-hours rainfall. (c) 11days of accumulated rainfall.

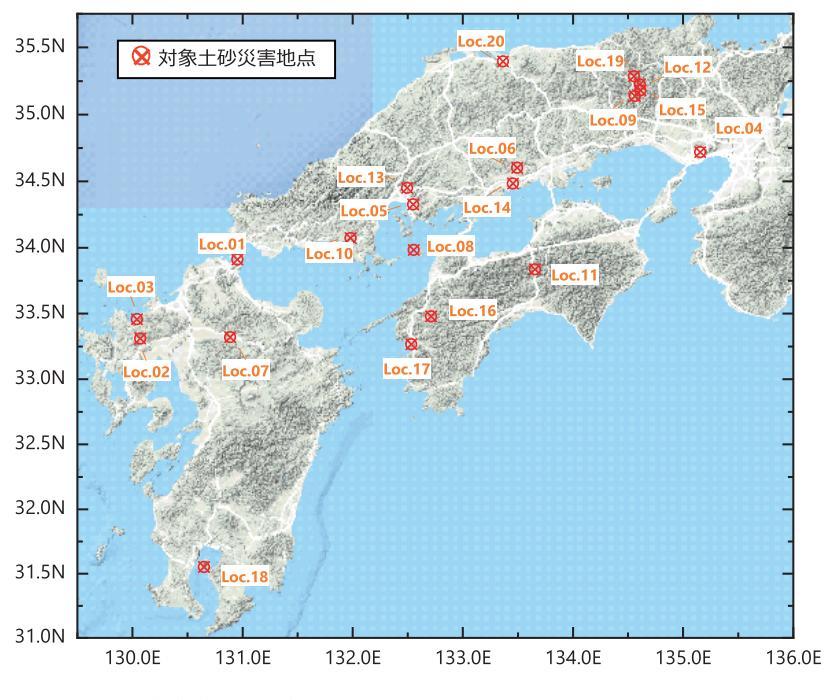
表1,図2に今回の調査で土砂災害発生の推定 時刻が明らかになった分析対象地点を示している. 表1は土砂災害発生の推定時刻,場所(崩壊影響範 囲の中心位置),崩壊タイプ,土壌雨量指数の注意 報と警報値⁴⁾を示している.これらの地点の多くは, 土砂災害危険箇所内か,50m範囲内に土砂災害危 険箇所が存在する場所であった.20事例の分析対象 地点は土砂の崩壊規模は様々であるが,斜面崩壊と 土石流の2つに分類した結果,斜面崩壊が13事例, 土石流が7事例であった.

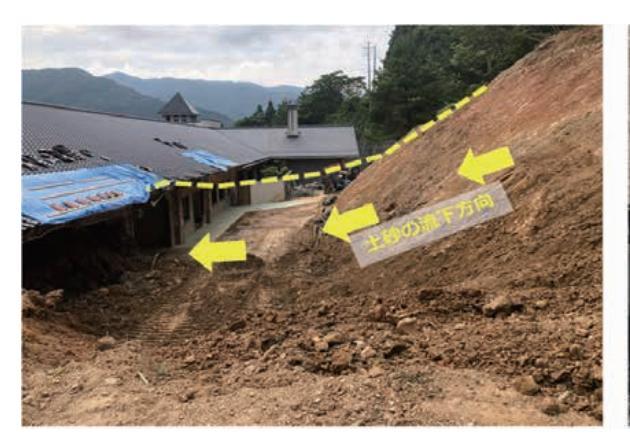
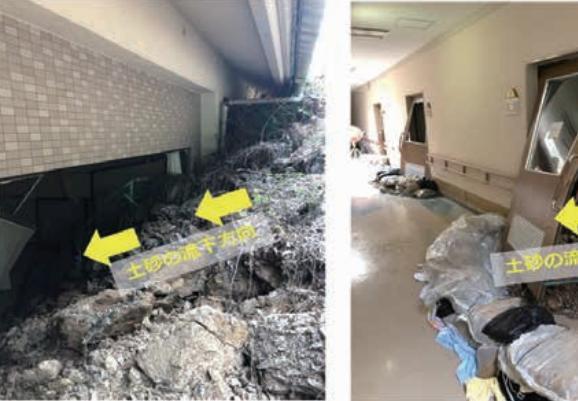
(a) 施設西側の裏山斜面での土砂災害

(b) 居室への土砂流入

(c)施設内の土砂流入

図3 愛媛県大洲市(Loc.16)での土砂災害の被害状況

Fig. 3 Damage situation by a sediment disaster (Loc.16) at Ozu-shi, Ehime. (a) landslide in the west side slope of a building.(b) damaged building in landslide. (c) sediment flowing into the building.

の特別養護老人ホーム「かわかみ荘」での土砂災害 (Loc.16)について紹介する.山腹に位置するかわか み荘では,豪雨の続いた7月7日午前5時頃に施設 西側の裏山斜面が高さ30m,幅30mにわたって崩 れ,居室7室や浴室などに土砂が流入し,居室に流 出した土砂はドアを突き破って廊下にまで達した (図3参照).聞き取り調査によると,当時,施設内 には計50人の利用者がいたが,西側の居室にいた 8人は土砂災害発生の2時間前までに職員が別の部 屋に避難させており全員無事であった.また,斜面 崩壊の被害を聞いた勤務外の職員は,自宅からかわ かみ荘の下流の河辺川を通過し5時半から6時には 施設に到着できていたが,河辺川が午前8時頃には 氾濫していたため,施設外への避難は困難な状況で あった.

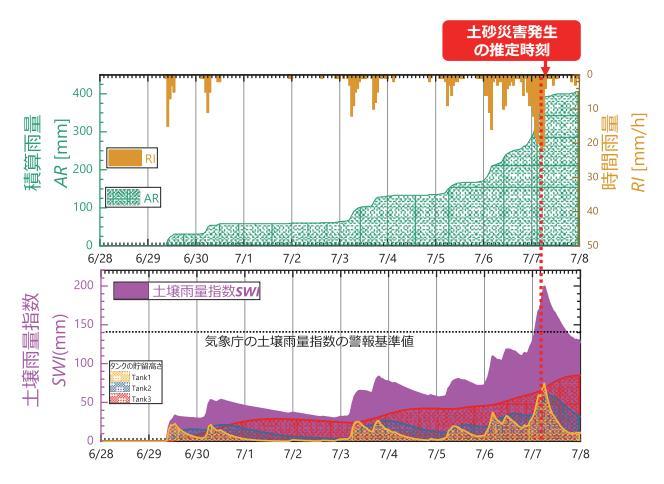
図4に愛媛県大洲市(Loc.16)における雨量分析の 結果を示す.雨量データは、6月28日から7月8 日までの気象庁解析雨量を用い、時間雨量、積算雨 量、土壌雨量指数を算出した.同図の時間雨量より、 7月7日夜半から強い雨が降っていることがわかり、 土砂災害が発生した時刻には激しい雨が降っていた ことがわかる.また、7月7日7時過ぎには強い雨 もなくなっていることから、職員が施設外への避難 行動を検討したことも推察できる.同図の土壌雨量 指数に着目すると、7月7日2時頃には、気象庁の 土壌雨量指数の警報基準値を超え、土壌雨量指数は 土砂災害発生の推定時刻まで上昇し続けて、それま での最大値に達していることがわかる.

- 図4 愛媛県大洲市 (Loc.16)における雨量分析結果 (時間雨量 RI, 積算雨量 AR, 土壌雨量指数 SWI)
- **Fig. 4** Time histories of hourly rainfall *RI*, accumulated rainfall *AR* and the soil water index *SWI* at Loc.16.

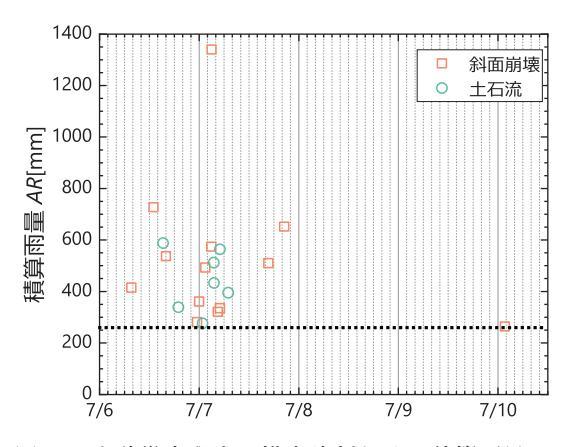
20箇所の対象土砂災害箇所について,雨量分析を 実施した.図5に6月28日から土砂災害発生の推 定時刻までの積算雨量を斜面崩壊と土石流に分類し た結果を示す.崩壊した地域が異なるため総雨量は 異なるが,対象とした土砂災害は総雨量250mm以 上で崩壊したことがわかる.

- 図5 土砂災害発生の推定時刻おける積算雨量 (6月28日~各災害発生時まで)
- Fig. 5 Accumulated rainfall from 0:00 on June 28 to the estimated time of occurrence of sediment disaster.

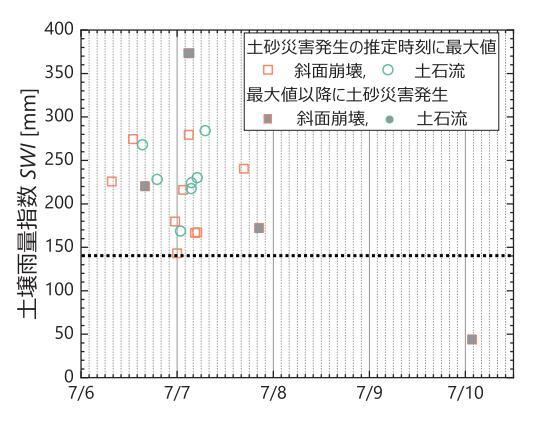
図6に推定時刻における土壌雨量指数を示す.7 月10日に無降雨状態で発生した鳥取の土砂災害 (Loc.20)を除き,19事例は土砂災害発生の推定時刻 までに土壌雨量指数が140mm以上に達している. また,図中の塗り潰し記号は,土砂災害発生時の土 壌雨量指数が期間内(6月28日から推定時刻まで)の 最大値から減少した値で崩壊したケースを示してい る.最大値以降に土砂災害が発生したケースは,斜 面崩壊の4事例で見られ,残りの16事例は土壌雨 量指数がそれまでの期間の最大値で崩壊した.

図6 土砂災害発生の推定時刻おける土壌雨量指数 Fig. 6 Soil water index *SWI* at the estimated time of occurrence of sediment disaster.

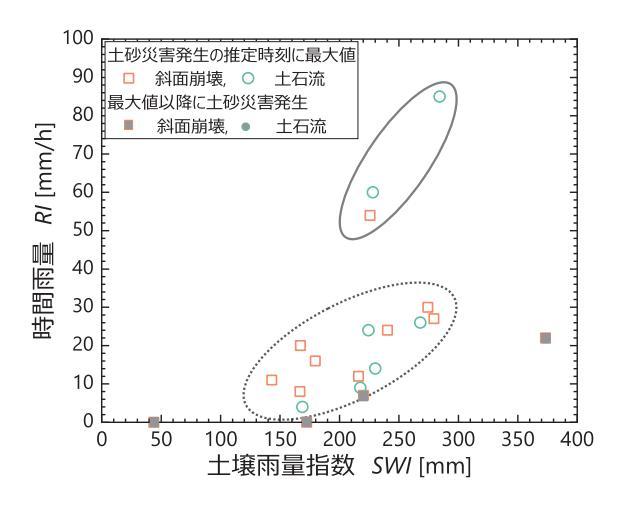
図7 土砂災害発生に推定時刻における土壌雨量 指数 SWI と時間雨量 RI

Fig. 7 Relationship between soil water index *SWI* and 1-hour rainfall *RI* at the estimated time of occurrence of sediment disaster.

図7に土砂災害発生の推定時刻における土壌雨量 指数と時間雨量の関係を示し,図中には崩壊分類と 図6で示した推定時刻での土壌雨量指数の分類も示 している.同図は,気象庁の土砂災害警戒判定メッ シュ情報の判定に用いられる短時間雨量と土壌雨量 指数の土砂災害発生時における関係を示している. 推定時刻において,図中の破線で示した3事例は, 土壌雨量指数が大きく,時間雨量も高い条件で発生 している.一方,図中の実線で示した13事例では, 時間雨量が比較的小さく,土壌雨量指数が比較的高 い状態で発生している.また,土壌雨量指数が大き く低下した時点で土砂災害が発生した4事例は,時 間雨量が比較的低い状態で発生している.

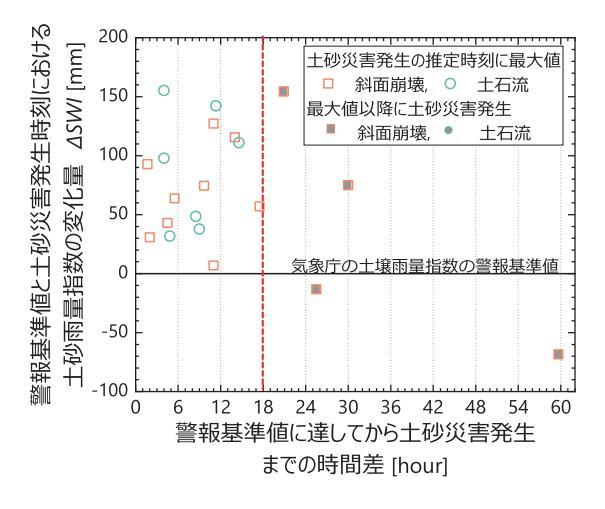
図8に「気象省の土壌雨量指数の警報基準値」と 「土砂災害発生の推定時刻における土壌雨量指数」の 変化量 ΔSWIと、両者の到達時刻の時間差 ΔT の関 係を示す.本稿で対象とした土砂災害の全ては6月 28日からの降雨により気象庁の警報基準値を1度は 超えており、そのうち18事例は警報基準値を超え た値で土砂災害が発生した.また、16事例は警報基 準値を超えてから2~18時間以内に土砂災害が発 生しており、土石流は警報基準値を超えて4~14 時間以内に発生している.一方、土壌雨量指数が最 大値以降に発生した土砂災害は、警報基準値を超え てから18~60時間経過し、災害が発生している.

- 図8 警報基準値に達してから災害発生の推定時刻 までの時間差 ΔT と警報基準値と土壌雨量指 数の変化量 ΔSWI
- Fig. 8 Variation of soil water index ΔSWI and time difference ΔT between the time when the alert level is reached and the estimated time of occurrence of sediment disaster.

「平成30年7月豪雨」で発生した20事例の土砂災害 において,対象とした土砂災害の80%は,警報基 準値を超えてから2~18時間以内に土砂災害が発 生した.しかし,2時間程度では避難に必要な十分 な時間の確保ができていないことも考えられ,警報 基準値の見直しが必要な地域もある.また,警報基 準値を下回った時点で発生した事例や,超えてから 約60時間経過した場合に発生した事例もあり,避 難情報の解除の判断基準は今後の課題である.さら に今後は,地形・地質条件や斜面崩壊機構等の分析 を加え,土砂災害の発生条件を分析する必要がある.

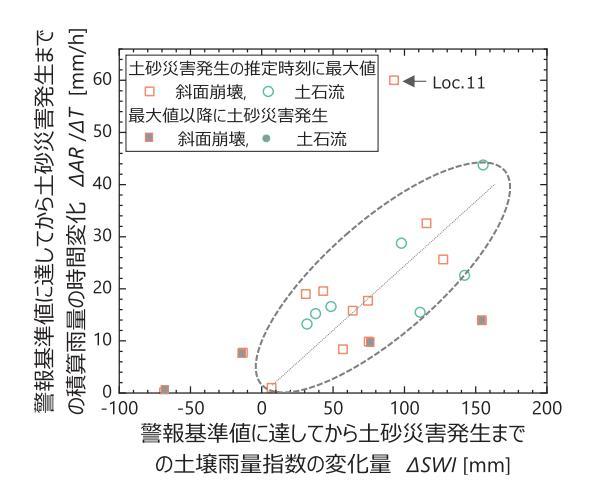
図9に警報基準値に達してから土砂災害発生の推 定時刻までの時間差 AT で正規化した積算雨量の変 化量 AAR/AT と土壌雨量指数の変化量 ASWI の関係 を示す. AARは、警報基準値に達してから推定時刻 までの積算雨量の変化量を示しており,正規化した 積算雨量 ΔAR/ΔT は値が大きいほど雨量強度の強い 雨が継続したことを意味する.また,図中に崩壊分 類と土壌雨量指数の分類も示している. △AR/T が約 60 mm/h の高知県での災害事例 (Loc.11) と, 土壌雨 量指数が大きく低下した時点での災害事例(図中の 塗潰し記号)を除けば、ばらつきはあるが両者に正 の相関関係が見られる.図7では崩壊時の雨量強度 と土壌雨量指数の関係であったが、図9は警報基準 を超えてからの土砂災害までの雨量強度と土壌雨量 指数の推移を示している. これらの図より, 土壌雨 量指数が大きく低下した時点で土砂災害が発生して いる場合は一様ではない.一方,土壌雨量指数がそ れまでの期間の最大値で土砂災害が発生した事例の 多くは,雨量強度が比較的小さく,土壌雨量指数の 変化量も大きい条件下で土砂災害が発生しているこ とから、断続的な豪雨における土砂災害の発生誘因 の特徴であると推察できる.また,斜面崩壊と土石 流を分類して整理したが、対象事例が少ないことも あり,明瞭な差異は見られなかった.

- 図9 警報基準値に達してから土砂災害発生の推定 時刻までの時間差 *ΔT* で正規化した積算雨量 の時間平均 *ΔAR/ΔT* と土壌雨量指数の変化量 *ΔSWI*
- Fig. 9 Normalized values of accumulated rainfall ΔAR / ΔT versus soil water index ΔSWI from the reached time of alert level to estimated time of occurrence of sediment disaster.
