Technical Note of the National Research Institute for Earth Science and Disaster Prevention No.306

地震荷重を受ける減肉配管の 破壊過程解明に関する研究報告書

Study on Fracture Mechanics of Eroded Pipes under Seismic Loading

中村いずみ*・大谷章仁**・白鳥正樹***

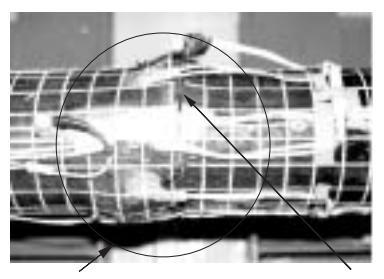
Ratchet deformation Circumferential crack

- 図2.2.2-1 ラチェットによる減肉部分の変形 (EC05、内圧あり50%減肉試験体)
- Fig.2.2.1 Deformation at thinned wall part caused by ratchet (EC05, 50% thinned wall with internal pressure).

内圧により減肉部分に生じる膜応力は,降伏応力を σ_yとすると,減肉量に応じて0.30σ_y~0.58σ_yとなった. これらの試験体は,全て減肉部分でラチェットによ り配管外径が膨らみ,このラチェット変形部分で低 サイクル疲労き裂が貫通した.図2.2.2-1に代表的な 損傷としてEC05の損傷状況を示す.ラチェットによ る配管外径の増加は10%~20%となった.入力波形 の違いによる破損形態の違いは確認されなかった.

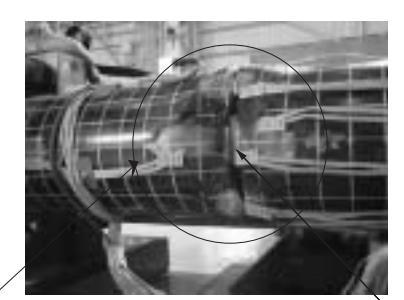
Buckling deformation

Circumferential crack

- 図2.2.2-2 減肉部分での局所座屈変形 (EC06,内圧なし50%減肉試験体)
- Fig.2.2.2-2 Buckling deformation at thinned wall part (EC06, 50% thinned wall without internal pressure).

内圧のない試験体では,載荷に伴い減肉部分が配管 内面に折れ曲がる局所座屈が発生した.この座屈変 形の頂部でき裂が貫通し,後続の数サイクルにより 全周破断に至った.この結果から,内圧のない減肉配 管の破損形態は局部座屈を伴う低サイクル疲労破壊 であると考えられる.図2.2.2-2にEC06の損傷状況を 示す.

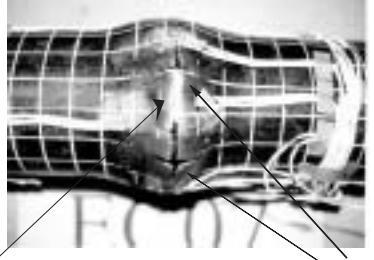
Circumferential crack

Longitudinal crack

- 図2.2.2-3 周方向および軸方向き裂とラチェット変倦 (EC07,内圧あり75%減肉試験体)
- Fig.2.2-3 Circumferential and longitudinal cracks and ratchet deformation

内圧により減肉部分に生じる膜応力は $0.9\sigma_y$ となった.この試験体では繰り返し載荷に伴い減肉部分で ラチェット変形が顕著に生じた.最終的に減肉部分 で周方向にき裂が貫通するとともに配管周方向の3か 所で軸方向き裂が発生した.図2.2.2-3にEC07の損傷 状況を示す.配管の外径はラチェット変形のために 30%以上増加した.また,軸方向き裂の発生した部 分の肉厚は1.1mm~1.6mmに減少していた.周方向 および軸方向に生じたき裂と軸方向き裂発生位置に おける肉厚の減少から,EC07では内圧による破裂と 低サイクル疲労破壊が混在する破損形態となったと 考えられる.

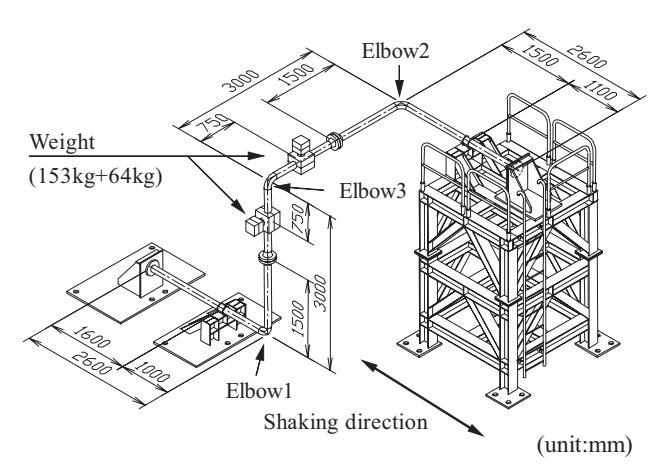
* Weights of model are modified from reference¹), based of the recalculation results of weights really used.

図2.3.1-1 立体配管系試験 試験体形状

図2.3.1-1に立体配管系試験体の形状を示す. 試験体はエ

ルボ1を含む部分(部分A), エルボ2を含む部分(部分B), エルボ3を含む部分(部分C)の3つから構成され,フラ ンジで接合した.導入した劣化条件は,エルボ1またはエ ルボ2,もしくは両方の全周減肉である.振動応答特性や 損傷形態の違いを比較するため,劣化のない健全配管系に ついても加振試験を実施した.設定する劣化条件に従い, 部分Aまたは部分Bに劣化を導入した配管を使用した.部 分Cはすべての試験で共通に使用した.

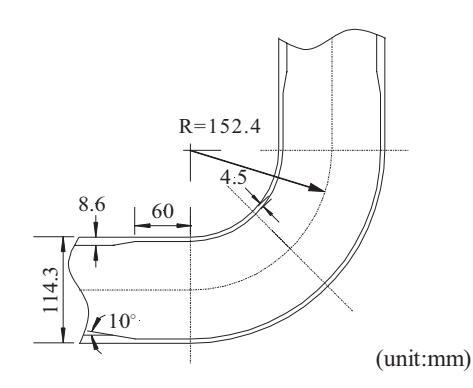
図2.3.1-2 減肉エルボ周りの加工形状

試験で使用した配管は,基本的に高温配管用炭素鋼鋼管 STPT370,100Asch80(口径114.3mm,肉厚8.6mm)とし たが,減肉部分は配管用炭素鋼鋼管FSGPエルボを使用し た.FSGPエルボの公称肉厚は4.5mmであるため,減肉量 は48%となる.減肉を導入する際,健全部分と減肉部分の 肉厚変化部は,エルボに接続する直管に設定し,肉厚を機 械加工で低減した.図2.3.1-2に減肉エルボ周りの加工形状 を示す.

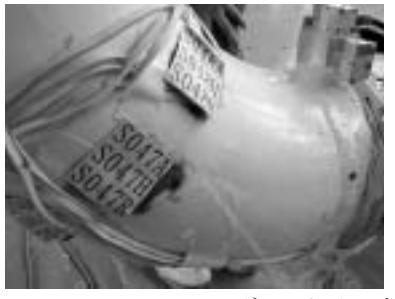
図 2.3.2-1 3D_A01 エルボ1における疲労き裂 Fig.2.3.2-1 Fatigue crack at Elbow1, 3D A01.

- 正弦波掃引試験から得られた一次固有振動数は 2.78Hzであった.弾性域レベルで試験体の応答特性 を取得したあと,弾塑性レベルの加振を実施した.そ の結果,入力加速度1,850Galの加振14回目でエルボ 1 脇部片面より配管軸方向に疲労き裂が貫通した. 図2.3.2-1に3D_A01のエルボ1の破損状況を示す.
- (2) エルボ1およびエルボ2減肉試験体 (3D_C01)

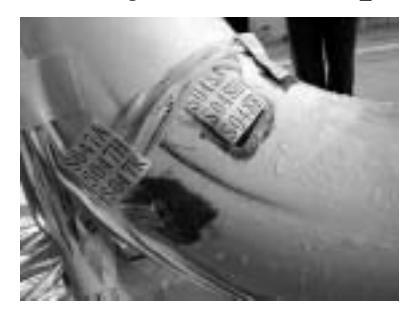
図 2.3.2-2 3D_C01 エルボ1における疲労き裂 Fig.2.3.2-2 Fatigue crack at Elbow1, 3D_C01.

正弦波掃引試験から得られた一次固有振動数は 2.42Hzであった.入力加速度1,850Galの加振1回目 でエルボ1脇腹軸方向の配管外表面にくぼみ発生が確 認された.その後,入力加速度1,850Galの加振3回目 で軸方向に疲労き裂が貫通した.図2.3.2-2に3D_C01 の損傷状況を示す.

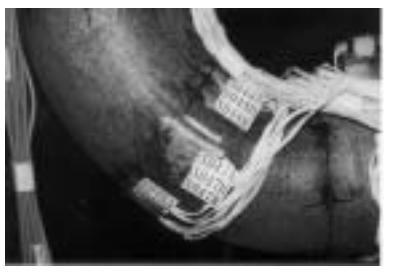
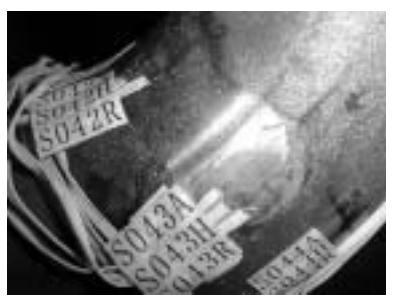
(a) S047 side

(b) S043 side

- 図2.3.1-3 3D_C02 エルボ1における疲労き裂 (両側に発生)
- Fig.2.3.1-3 Fatigue crack at Elbow1, appeared on the both side of the elbow, 3D_C02.

正弦波掃引試験から得られた一次固有振動数は 2.55Hzであった.入力加速度1,400Galの加振1回目 のあとにエルボ1脇部片面で配管外表面に変化が認め られた.その後,入力加速度1,850Galの加振1回目の あとに,エルボ1の,先に変化が認められたのと反対 側の配管外表面でもくぼみの発生が認められた.こ の試験体は,1,850Galの加振3回目で,これらのくぼ みからき裂が貫通した.図2.3.2-3に3D_C02の損傷 状況を示す.

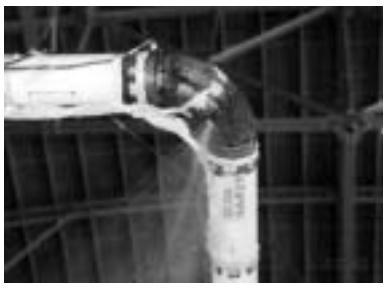
図 2.3.1-4 3D_C03 エルボ 2 における疲労き裂 Fig.2.3.1-4 Fatigue crack at Elbow2, 3D_C03.

正弦波掃引試験から得られた一次固有振動数は 2.62Hzとなった.入力加速度1,400Galの加振2回目 のあとに,減肉を導入しているエルボ2脇腹片面の配 管外表面軸方向にくぼみが発生した.その後,入力加 速度1,850Galの加振1回目において,この部分で疲労 き裂が貫通した.図2.3.2-4に3D_C03の破損状況を 示す.

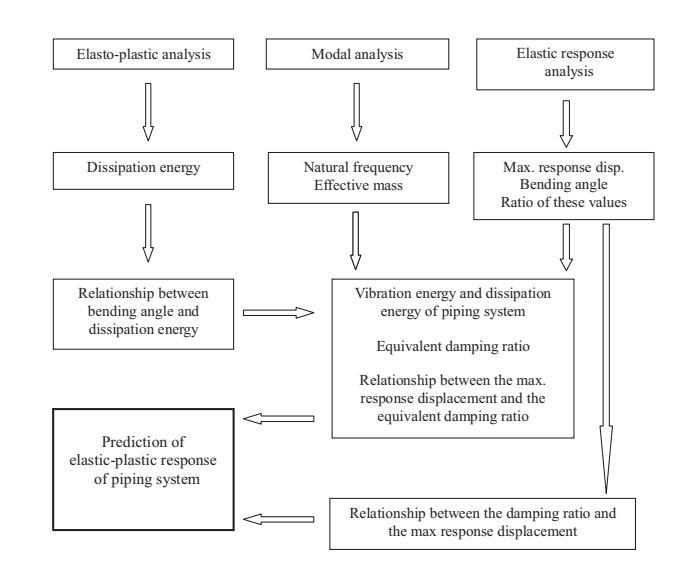
図2.4.2-1 AP 研究において提案した弾塑性応答予測法の 手順

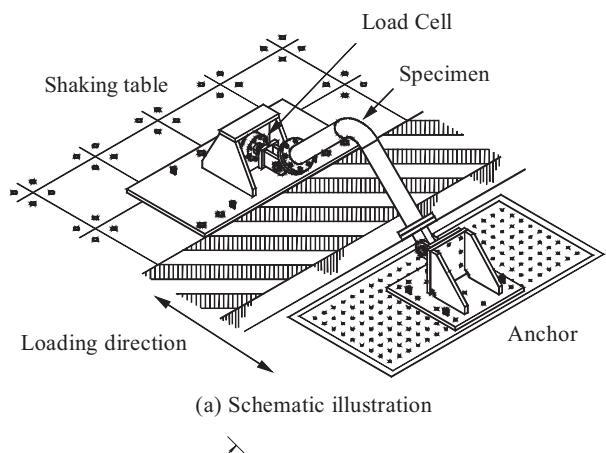
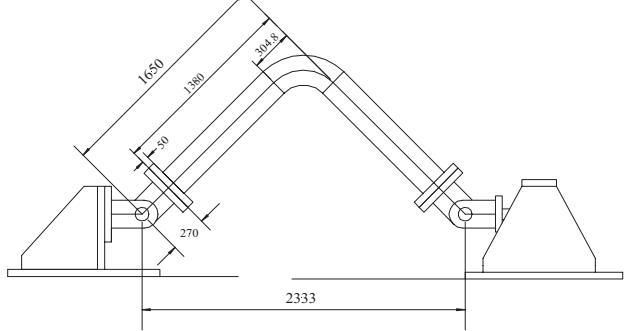
(b) Dimension of the test equipment and the specimen 図 3.2.1-4 両端ピン支持型面内曲げ試験用載荷装置 Fig.3.2.1-4 Test equipment for In-Plane bending (Support condition : Pin-Pin).

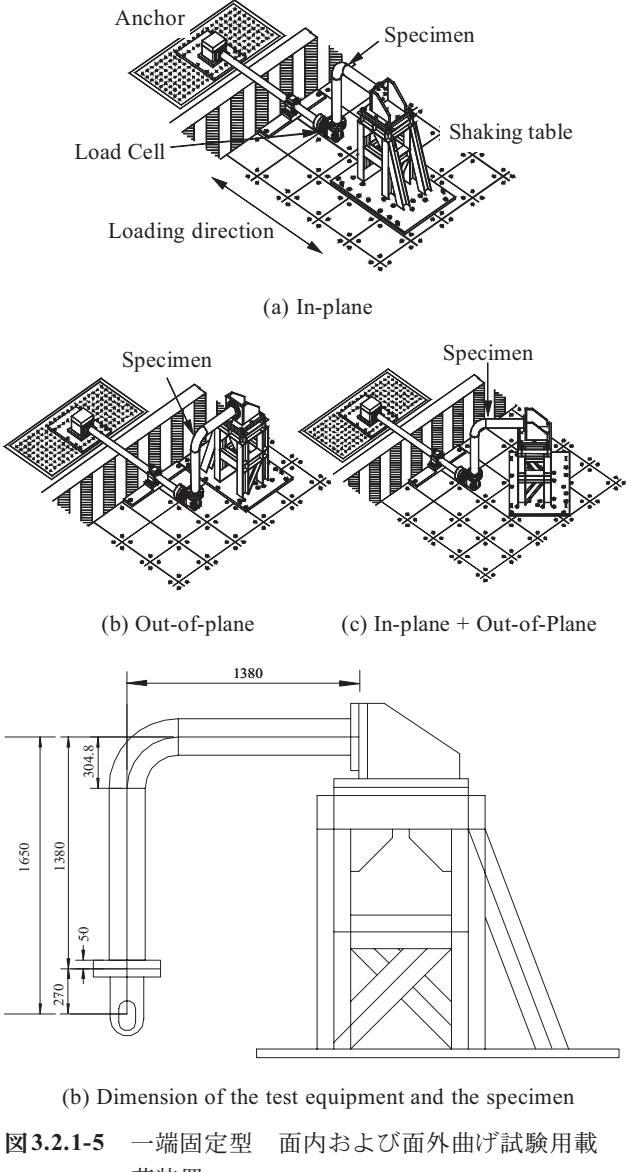
荷装置 Fig.3.2.1-5 Test equipment for In-Plane and Out-of-Plane bend

ing (Support condition : Pin-Fixed support).

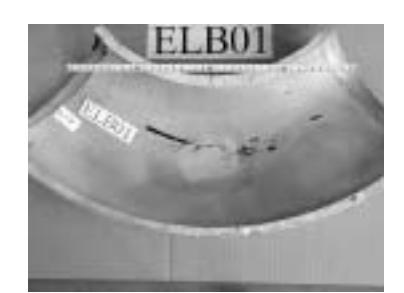
図 3.2.2-1 曲管脇部軸方向疲労き裂 (ELB01,浸透探傷試験結果) Fig.3.2.2-1 Fatigue failure at a flank of the elbow

(ELB01, the penetration test result).

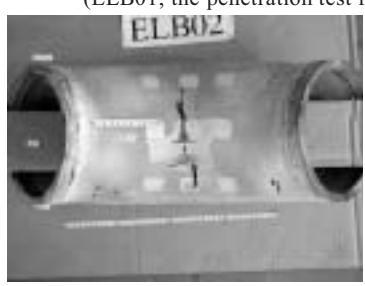
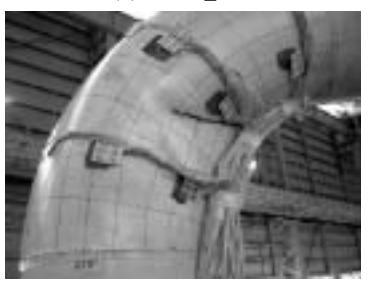
(a) ELB02

(c) ELBM_01

- 図 3.2.2-2 ラチェット変形を伴う局所座屈の発生および き裂貫通
- Fig.3.2.2-2 Fatigue and buckling failure accompanied with ratchet deformation.

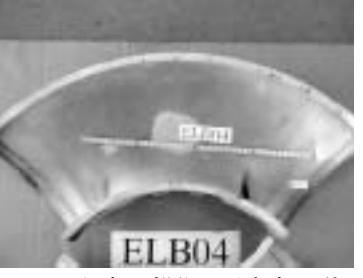
図3.2.2-3 ラチェット変形部分の周方向き裂 (ELB04, 浸透探傷試験結果)

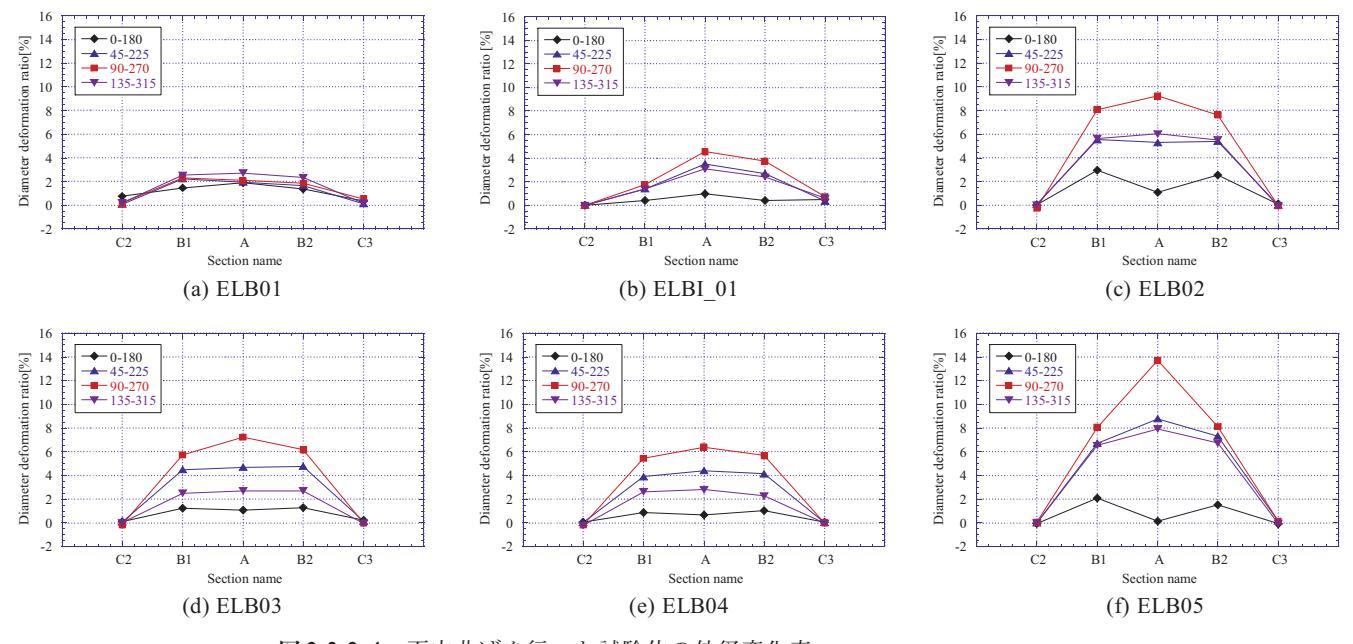
図 3.2.2-4 面内曲げを行った試験体の外径変化率 Fig.3.2.2-4 Diameter deformation ratio of specimens subjected to In-Plane bending.

各試験体について断面ごとの外径変化率を比較すると、 ほとんどの場合いずれの計測方向においてもA断面が最も 大きく変化しているが、腹部でき裂の発生したELB02およ びELB05について0°-180°方向の外径変化率を各断面に ついて比較すると、B断面における外径変化率がA断面に おける外径変化率よりも大きくなっていることがわかる. このことから、これらの試験体で曲管中央断面腹部の周方 向疲労き裂が発生したのは、曲管両端の軸方向肉厚変化部 分にラチェット変形が集中し、外径変化率が大きくなり、 その結果中央断面を圧迫して腹部の折れ曲がるような変形 が発生したためと考えられる.曲管軸方向に肉厚変化部分 があるとその部分にラチェット変形が集中する傾向は ELB04の破損形態からも確認できる.これは軸方向の肉厚 変化が存在することでその位置に応力集中が生じるためと 考えられる. ELB03, ELB04は周方向にも肉厚変化部分が あるが、図3.2.1-3に示したように肉厚の変化がなめらかで あることから明確なラチェット変形の集中は生じなかった と考えられる.なお、ELB02では、試験時の内圧調整不足 のため、入力変位70mmの載荷2回目以降は所定値である 10MPaよりも低い内圧(約7MPa)で実験が行われたため、 同様の減肉条件である ELB05 を追加で実施した.その結

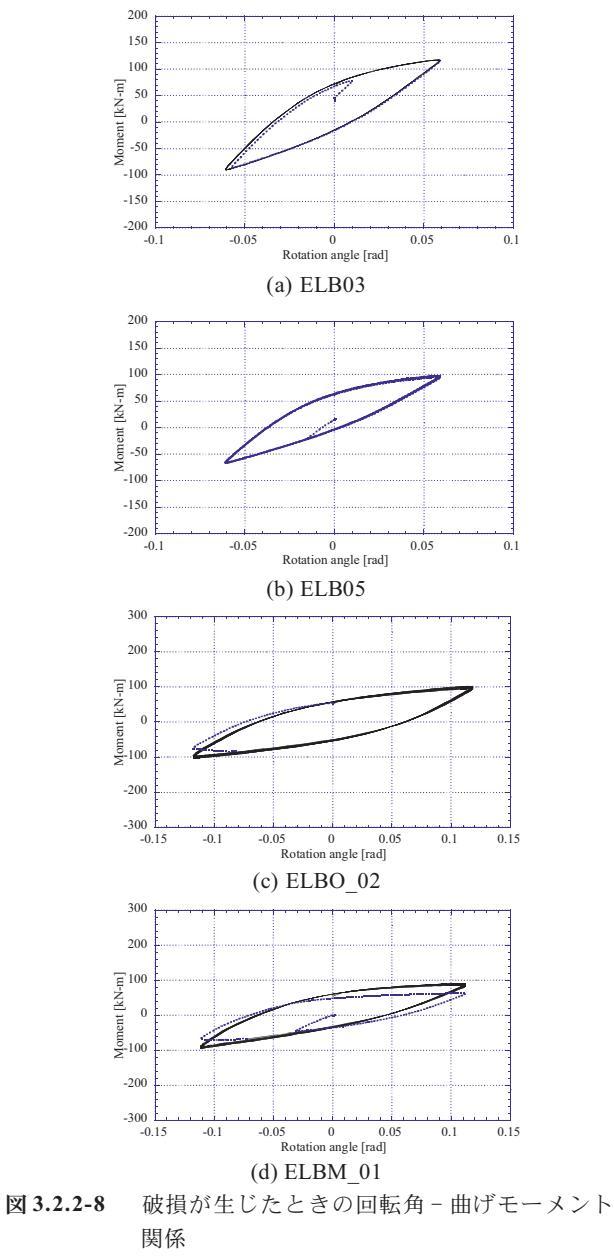
Fig.3.2.2-8 Relation between rotation angle and bending moment at failure.

図3.2.2-8に、脇部軸方向に疲労き裂の発生したELB03, および面内曲げ,面外曲げ,面内+面外曲げで座屈状の変 形を伴う破損形態を示したELB05,ELBO_02,ELBM_01 について,破損が生じた載荷ブロックの荷重変形関係を示 す.図3.2.2-8で,実線が破損前の荷重変形関係,点線が破 損後の荷重変形関係である.図3.2.2-8から,面内曲げで載 荷を行ったELB03およびELB05については,破損前後で 安定した荷重変形関係を示していることがわかる.一方, ELBO_02,ELBM_01については,破損前は安定した荷重 変形関係を保っているが,破損後には大きな耐力低下が生 じており,注意すべき破損形態であると考えられる.

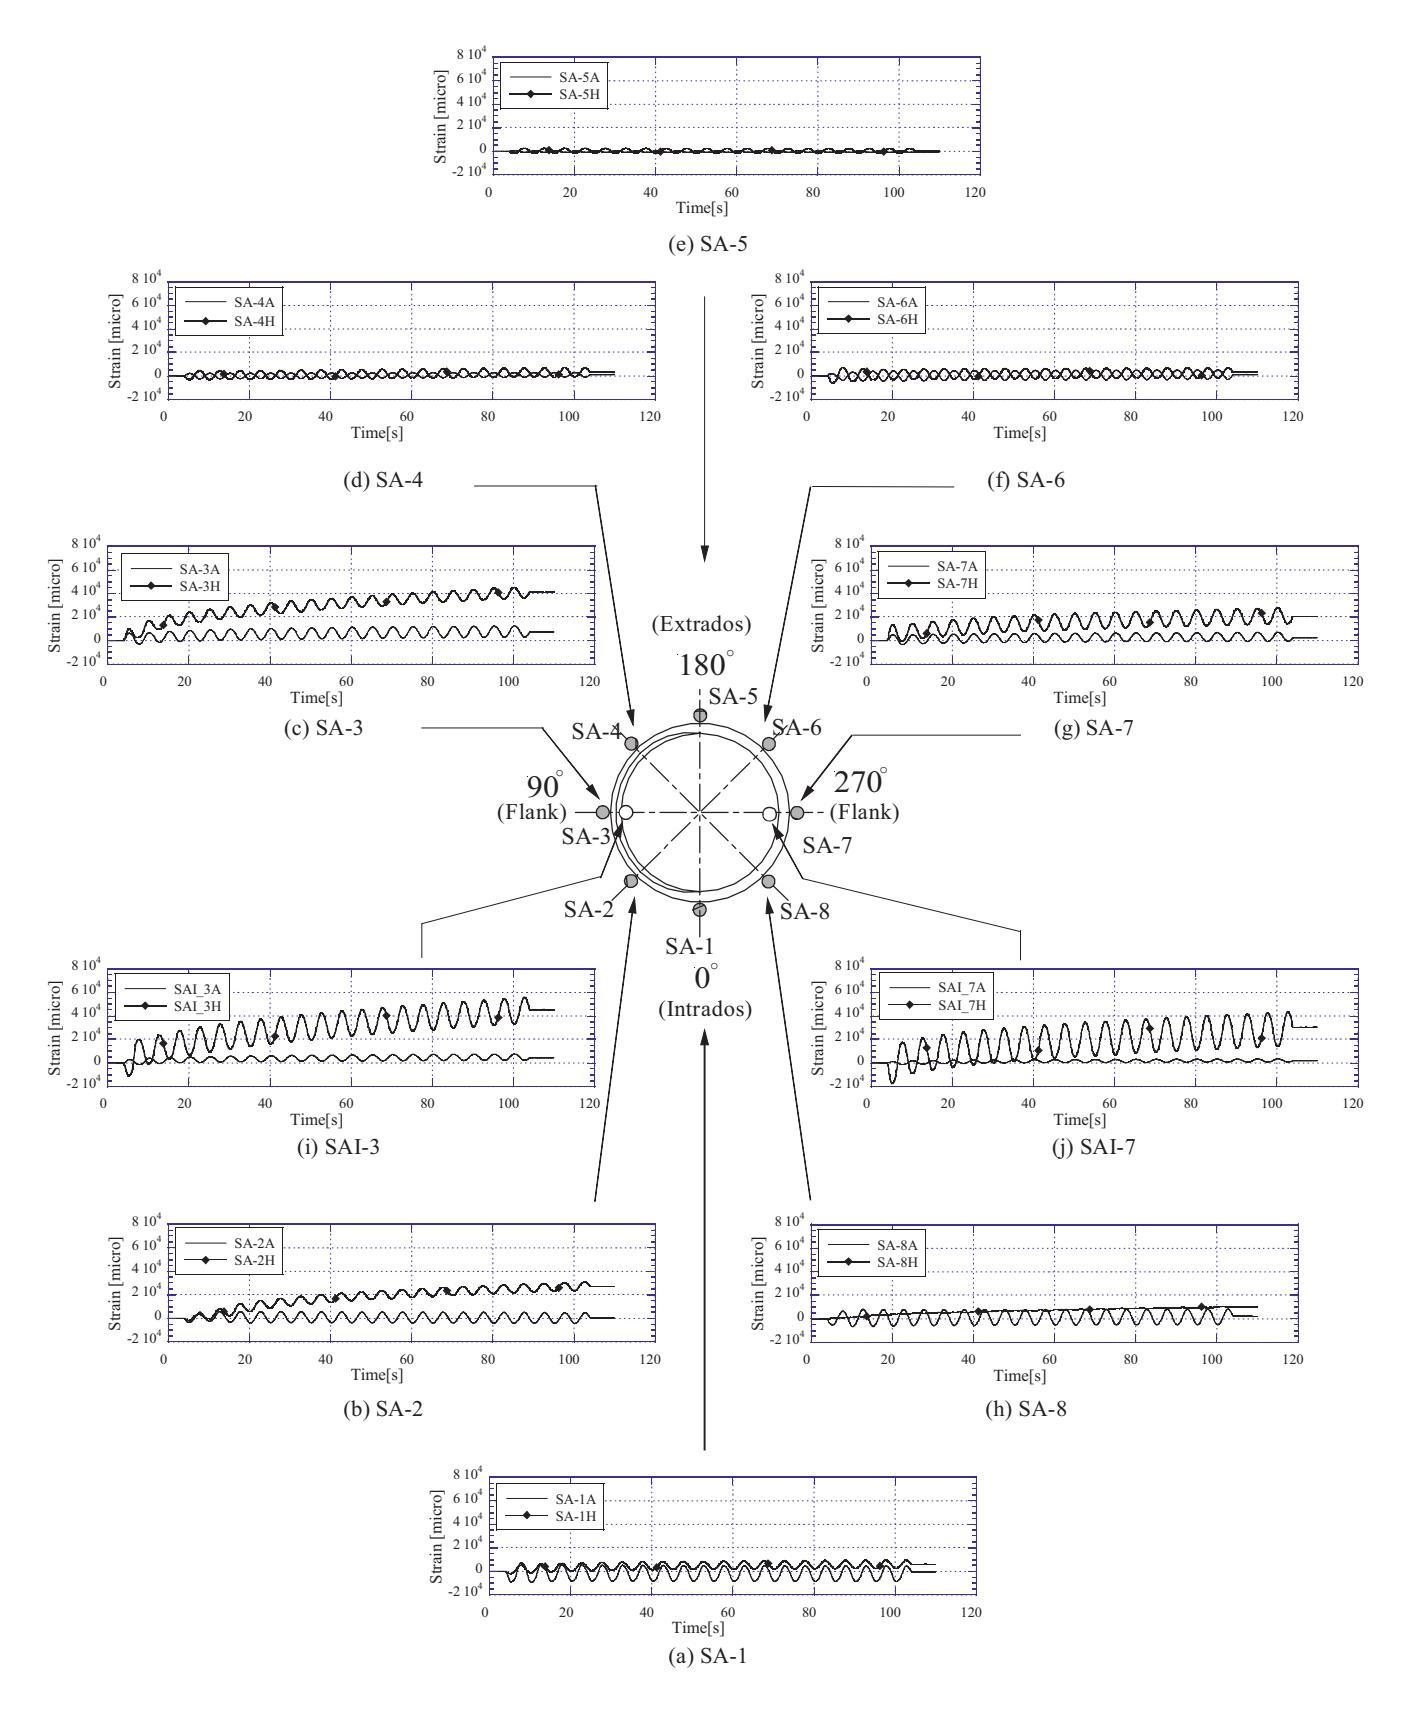
図 3.2.2-9 ELB03 弾塑性載荷1回目のひずみ履歴 Fig.3.2.2-9 Strain time histories of ELB03 at 1st elastic-plastic cyclic load.

図3.2.2-9~図3.2.2-13 に、ELB03、ELB05、ELB0_01, ELB0_02、ELBM_01の5体について、弾塑性レベルの繰 り返し載荷1回目で計測された曲管中央断面(図3.2.1-8に 示すA断面)の軸方向および周方向のひずみ履歴を示す. 図中、SA-1~SA-8、SAI-3、SAI-7は図3.2.1-8に示した計 測点を表し、凡例の中で計測点ラベルに続いて示されてい るAは軸ひずみを、Hは周ひずみを意味している.また、 SAは配管外面の、SAIは配管内面の計測点であることを意 味している.これらの図から、それぞれの載荷方向につい てひずみ挙動に以下の特徴があることがわかる.

図3.2.2-9~図3.2.2-13 に示したように、曲管の背側 (SA-4 ~SA-6)にあたる計測点では、どの載荷方向の試験におい ても脇部~腹部にかけての計測点に比べて,周方向・軸方 向とも小さなひずみ振幅であり、ラチェット現象もほとん ど生じていない. これらのことは面内曲げ, 面外曲げとも に曲管の背側には他の位置に比べて大きな負荷がかからな いことを意味していると考えられる.曲管の部分減肉の形 状と耐荷重や損傷形態の関係については、白鳥らにより解 析に基づく調査が実施されている³⁾. この中で背側に減肉 がある場合は健全な場合と比較して剛性の低下率は小さい ことが報告されているが,これは上述のように曲管の断面 内における荷重分担が相対的に脇~腹側で大きく,背側で 小さいためと考えられる. 白鳥らによる解析では面内曲げ のみ実施しており,面外曲げが混在する負荷については今 後検討が必要になるが,本試験で得られたひずみの分布か らは,面外曲げが混在する場合でも背側の減肉は試験体の 剛性低下に与える影響は小さいと考えられる.

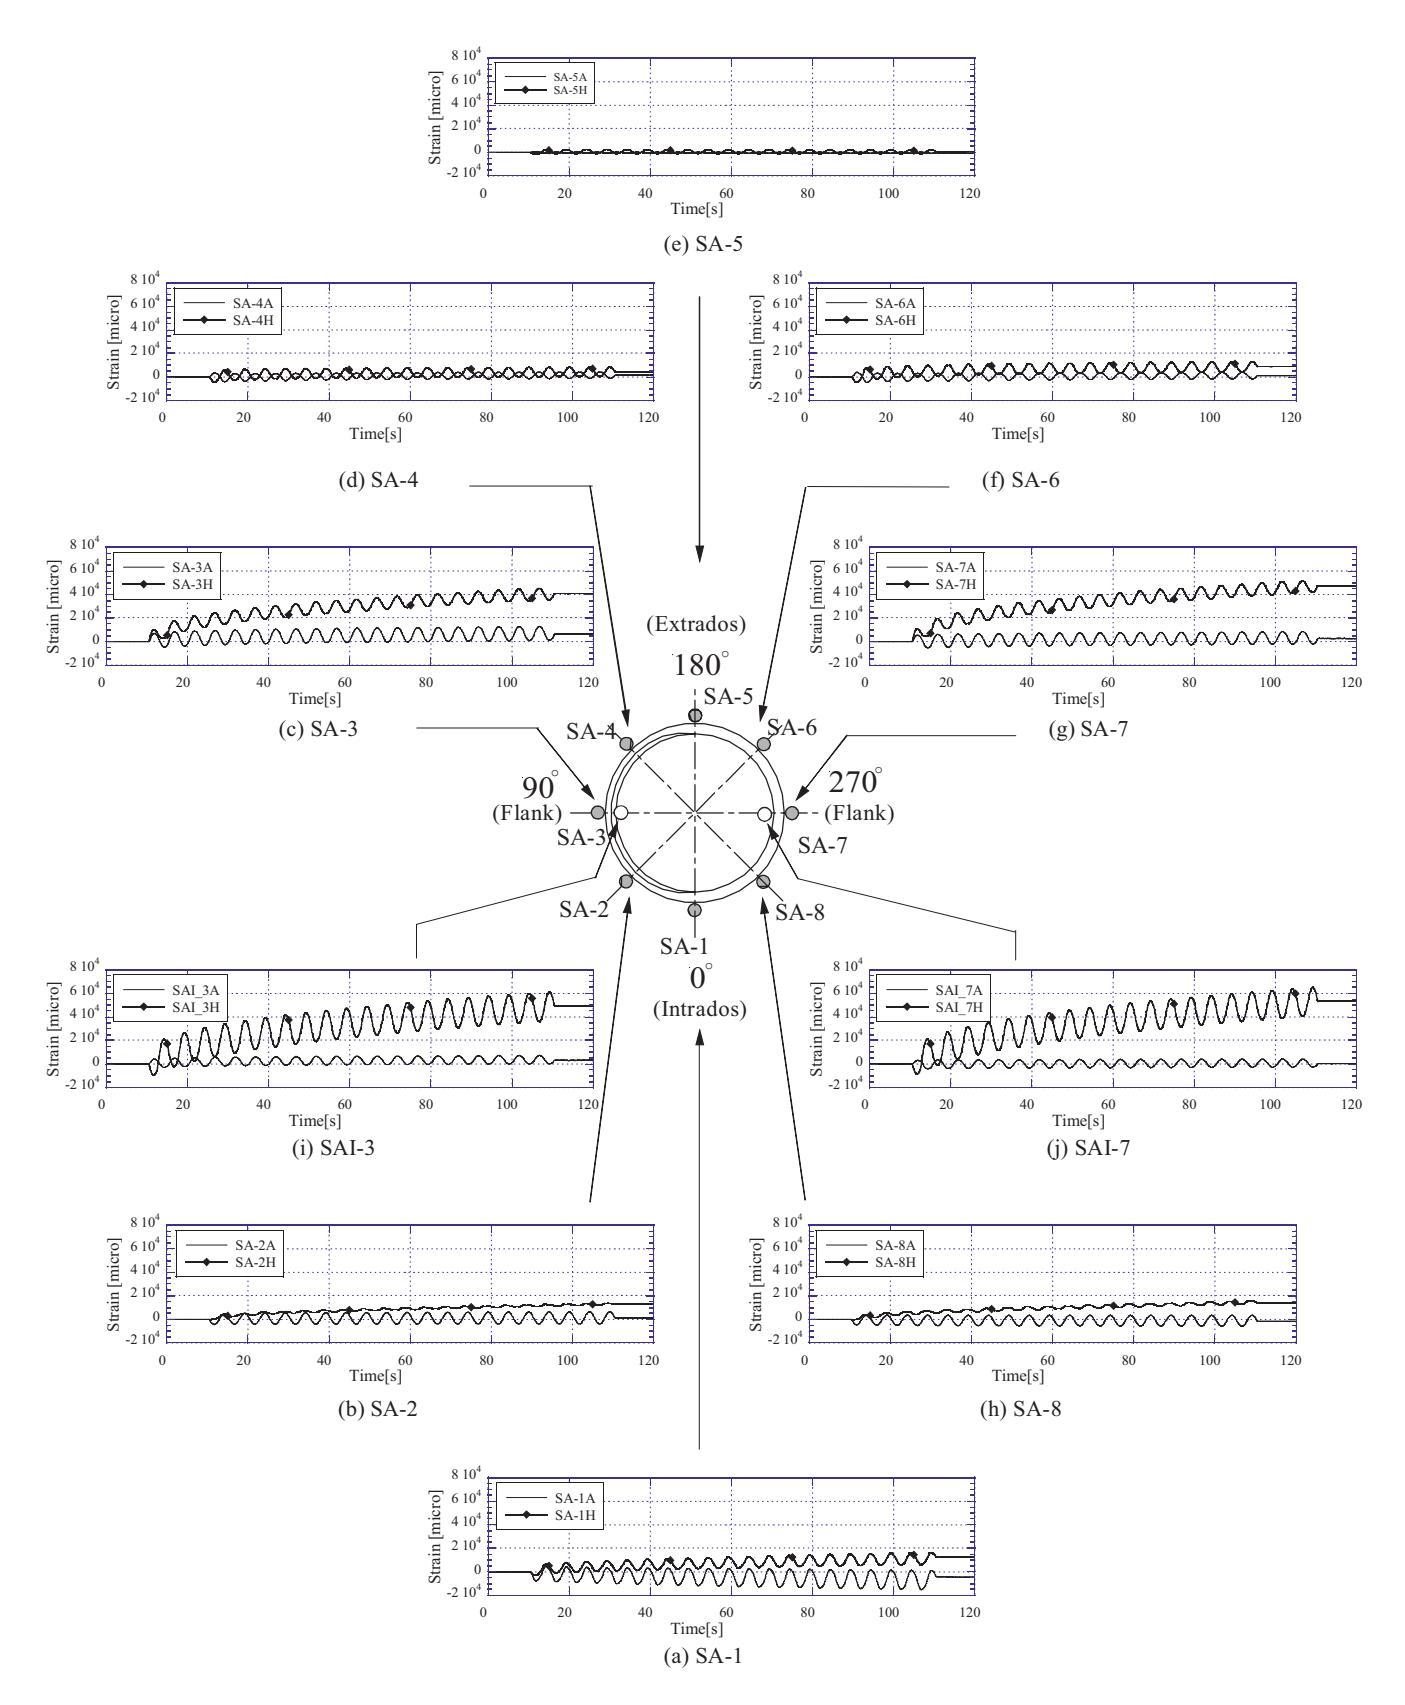
図 3.2.2-10 ELB05 弾塑性載荷1回目のひずみ履歴 Fig.3.2.2-10 Strain time histories of ELB05 at 1st elastic-plastic cyclic load.

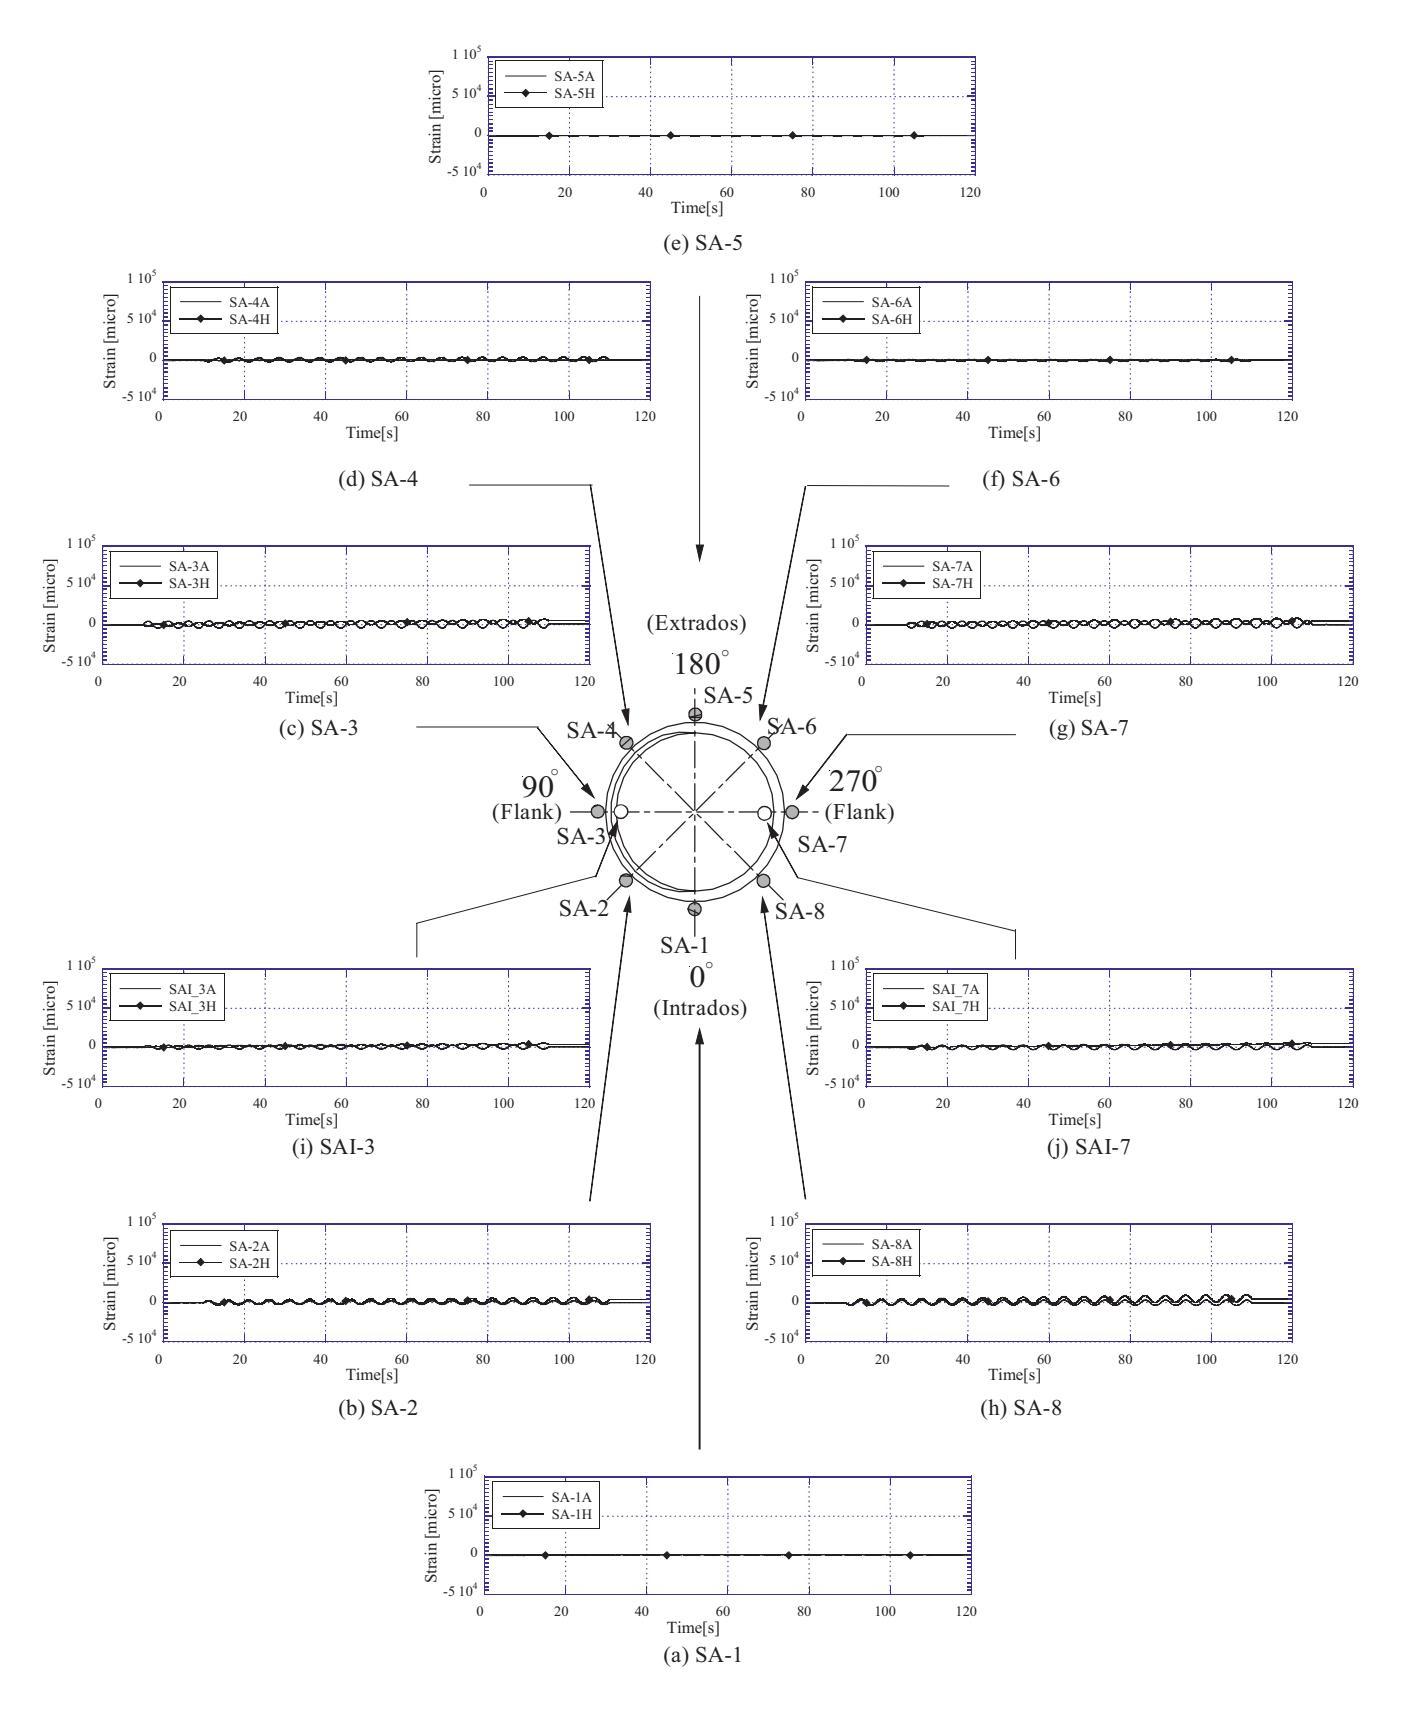
図 3.2.2-11 ELBO_01 弾塑性載荷1回目のひずみ履歴 Fig. 3.2.2-11 Strain time histories of ELBO_01 at 1st elastic-plastic cyclic load.

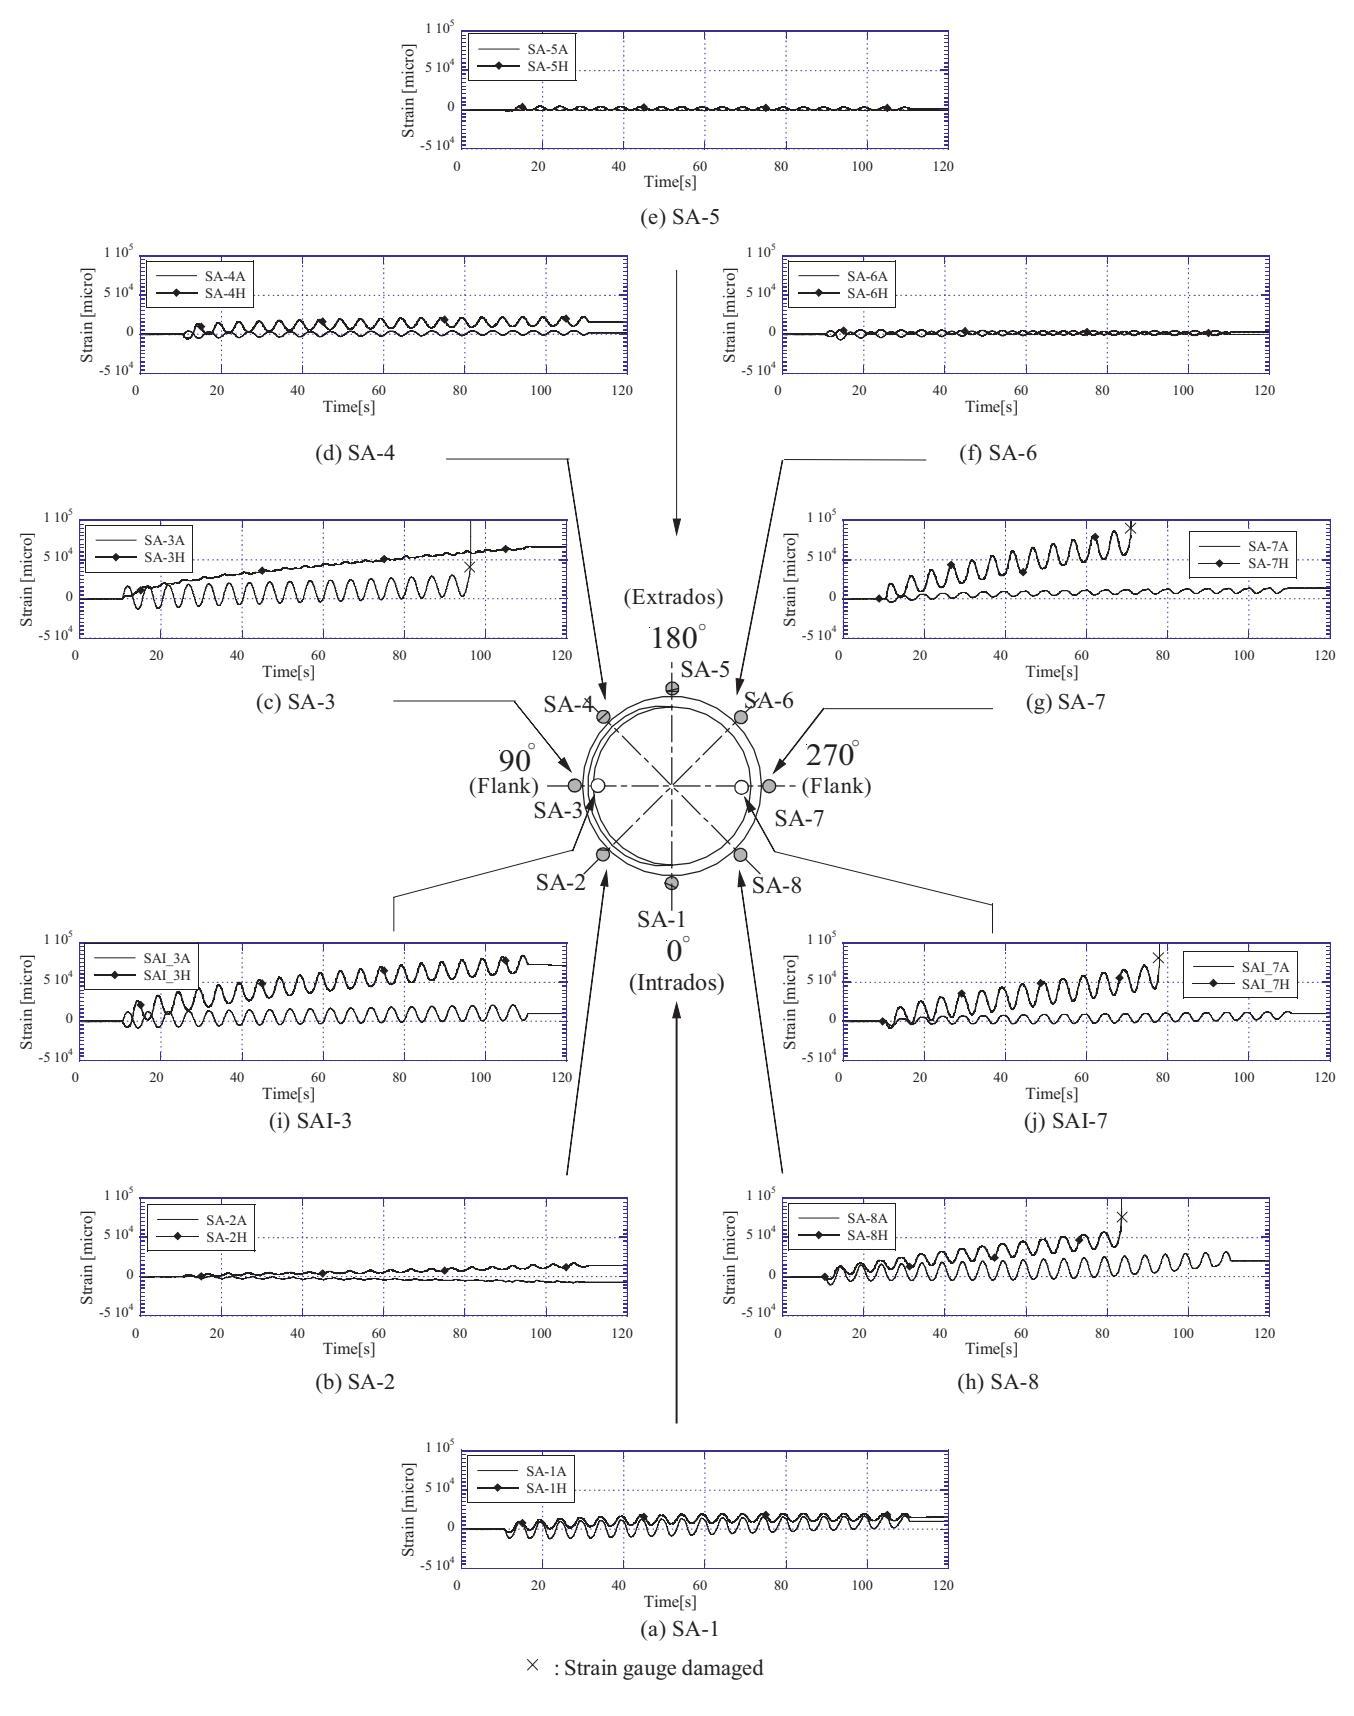
図 3.2.2-13 ELBM_01 弾塑性載荷1回目のひずみ履歴

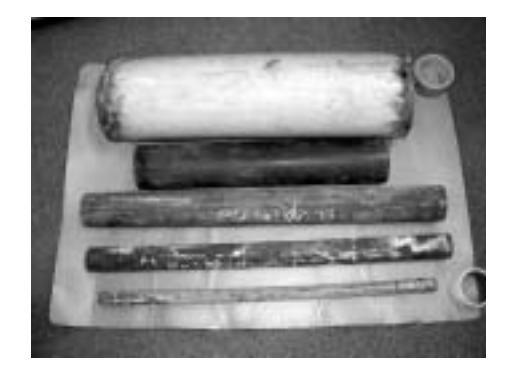
図 3.3.1-1 入手した実在減肉配管 Fig.3.3.1-1 Obtained pipes with wall thinning produced by the actual corrosive environment.

入手した配管は、火力発電プラント等の、水・蒸気環境 下で減肉を発生した炭素鋼配管5体(以下実在減肉配管と 称する)である.入手した配管の外観を図3.3.1-1に、材質 及び使用条件等を表3.3.1-1に示す.入手した5体の炭素鋼 配管のうち,配管表面に経年劣化によるものと考えられる 明確な凹凸が発生していた50Aの配管(配管 B)と200A の配管(配管 E)について、外観調査と板厚計測を実施し た.図3.3.1-2に配管 Bの外観及び内面状態を、図3.3.1-3 に配管 Eの外観及び内面状態を示す.入手時には配管 B, E とも錆や塗料に覆われていたが、図3.3.1-2および図3.3.1-3 に示したものは錆及び塗料を除去したあとの状態である.

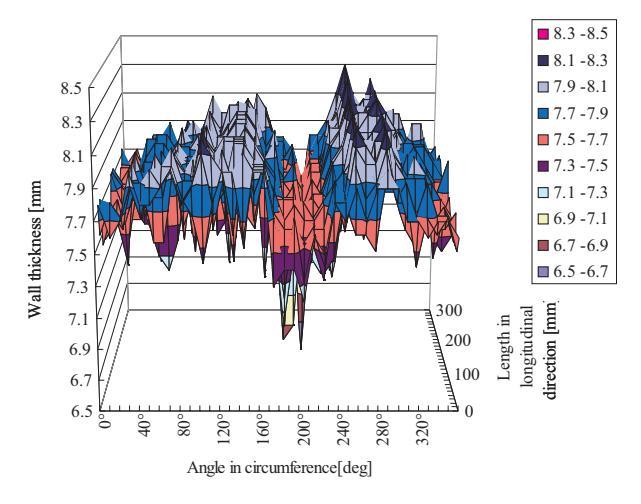
図 3.3.1-5 配管 E の超音波板厚計測結果 Fig.3.3.1-5 Wall thickness of Pipe E measured by ultrasonic meter.

外観調査後、それぞれの配管に対して周方向10°ピッ チ(36方位), 管長300mmの範囲を10mmピッチで超音波 板厚計測を実施した.図3.3.1-4と図3.3.1-5に超音波板厚 計測により計測した配管の板厚分布を示す. 健全な場合の 公称肉厚は, 配管Bでは3.9mm, 配管Eでは8.2mmである. 配管Bの最小肉厚は2.9mm,最大肉厚は4.4mmで,平均は 4.0mmであった. 配管 E では, 最小肉厚 6.5mm, 最大肉厚 8.4mmで、平均は7.8mmであった.図3.3.1-4から、配管 Bではピット状の欠陥が存在する0°方向で残存肉厚が 3mm程度となっているが、その他の位置では大きな肉厚 の減少は認められない.なお、配管Bでは公称肉厚よりも 厚肉の部分が多くあるが、これは配管が製作された時点で やや厚肉になっていたためと考えられる.一方,図3.3.1-5 から, 配管 E では 180°~210°方向でやや残存肉厚が小 さくなっているが,ほぼ全周にわたって一様に肉厚が減少 していることがわかる.配管B,配管Eともに、軸方向に

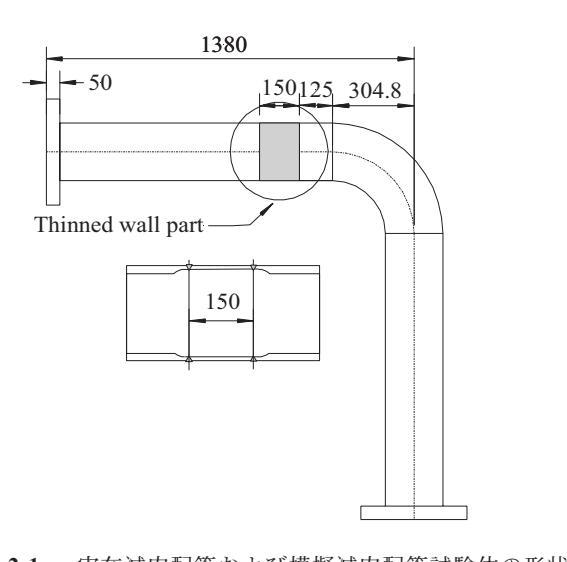
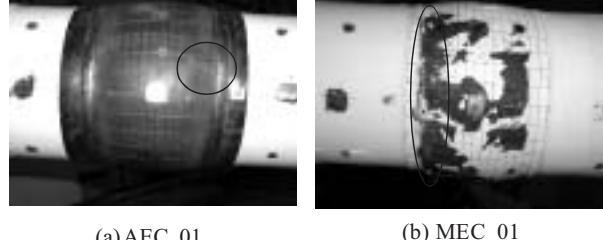
(a) AEC 01

図3.3.2-2 実在減肉配管および模擬減肉配管試験の破損状 況

とを比較することを目的としたが、AEC 01、MEC 01 と もに溶接部近傍で損傷が生じた.また,配管Eの材質につ いては、炭素鋼であるということ以外の情報がなかったた め、MEC 01の模擬減肉部分にはSTS410の直管を使用し たが、配管EとSTS410の単調引張試験の結果を比較する と、実在減肉配管に対しSTS410では、降伏強度、引張強 度ともに50MPa程度高い値を示した. AEC 01とMEC 01 の損傷形態の違いには、表面粗さの他に、このような溶接 部の影響や材料特性の違いが影響していることが考えら れ,表面粗さの影響は明確に確認できなかった.損傷形態 はAEC 01とMEC 01とでは異なったが、損傷に至までの 繰り返し数は、それぞれ60サイクルと128サイクルであ り、それぞれの試験体の初期肉厚の差や疲労損傷における 寿命のばらつきを考慮すると,実在減肉配管と模擬減肉配 管とで損傷寿命に大きな差はなかったと考えられる.

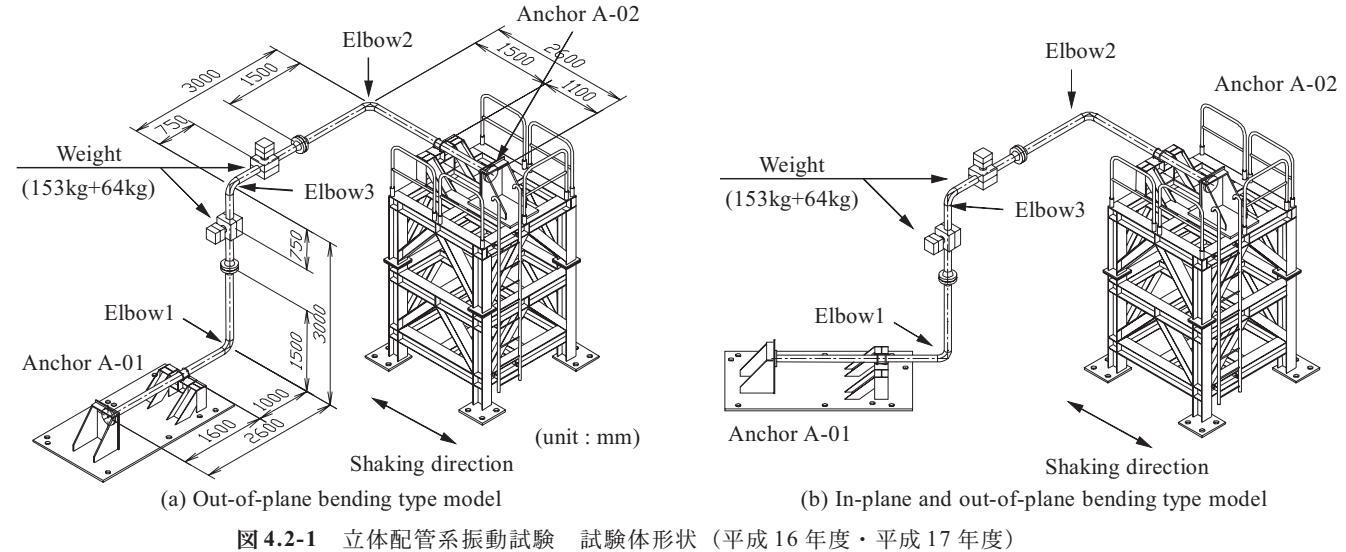
Fig.4.2-1 Configuration of the test models for the 3-D piping system test (2004, 2005).

- (1) 面外曲げ試験体
- (a) 試験体名: 3D_A11劣化条件: 劣化なし(健全)
- (b) 試験体名:3D_C12 劣化条件:エルボ1減肉 図4.2-1(a)に示すエルボ1部分をFSGPエルボにする ことにより全周減肉を模擬した.FSGPエルボの公称 肉厚は4.5mmであり,減肉量は48%となる.エルボ 部減肉については,面内曲げ試験体と同様,減肉エル ボに接続する直管部分に機械加工による肉厚の低減 部を設定した.減肉エルボまわりの加工形状は, 図2.3.1-2に示す面内曲げ試験体と同様である.
- (2) 面内+面外曲げ試験体
- (a) 試験体名: 3D_A21劣化条件: 劣化なし(健全)
- (b) 試験体名:3D_C22 劣化条件:エルボ1減肉 図4.2-1(b)に示すエルボ1部分をFSGPエルボにする ことにより減肉量48%の全周減肉を模擬した.減肉 エルボの模擬方法は3D C12と同様である.

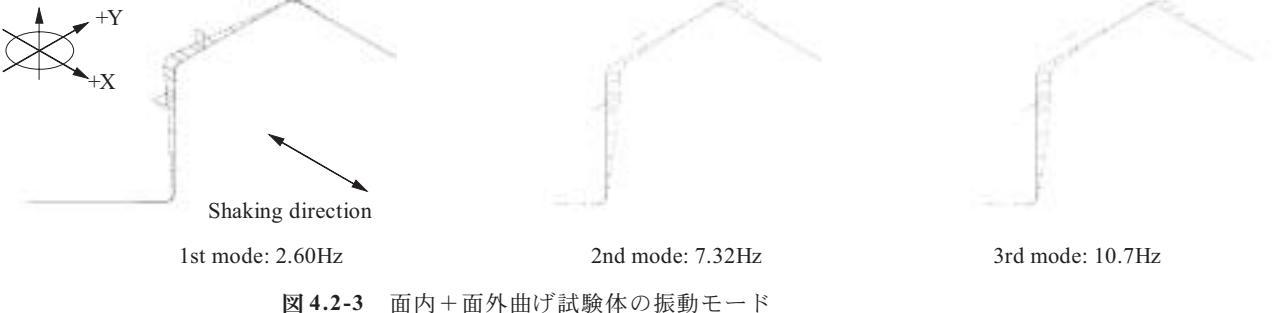
Fig.4.2-3 Vibration modes of the in-plane and out-of-plane bending type model.

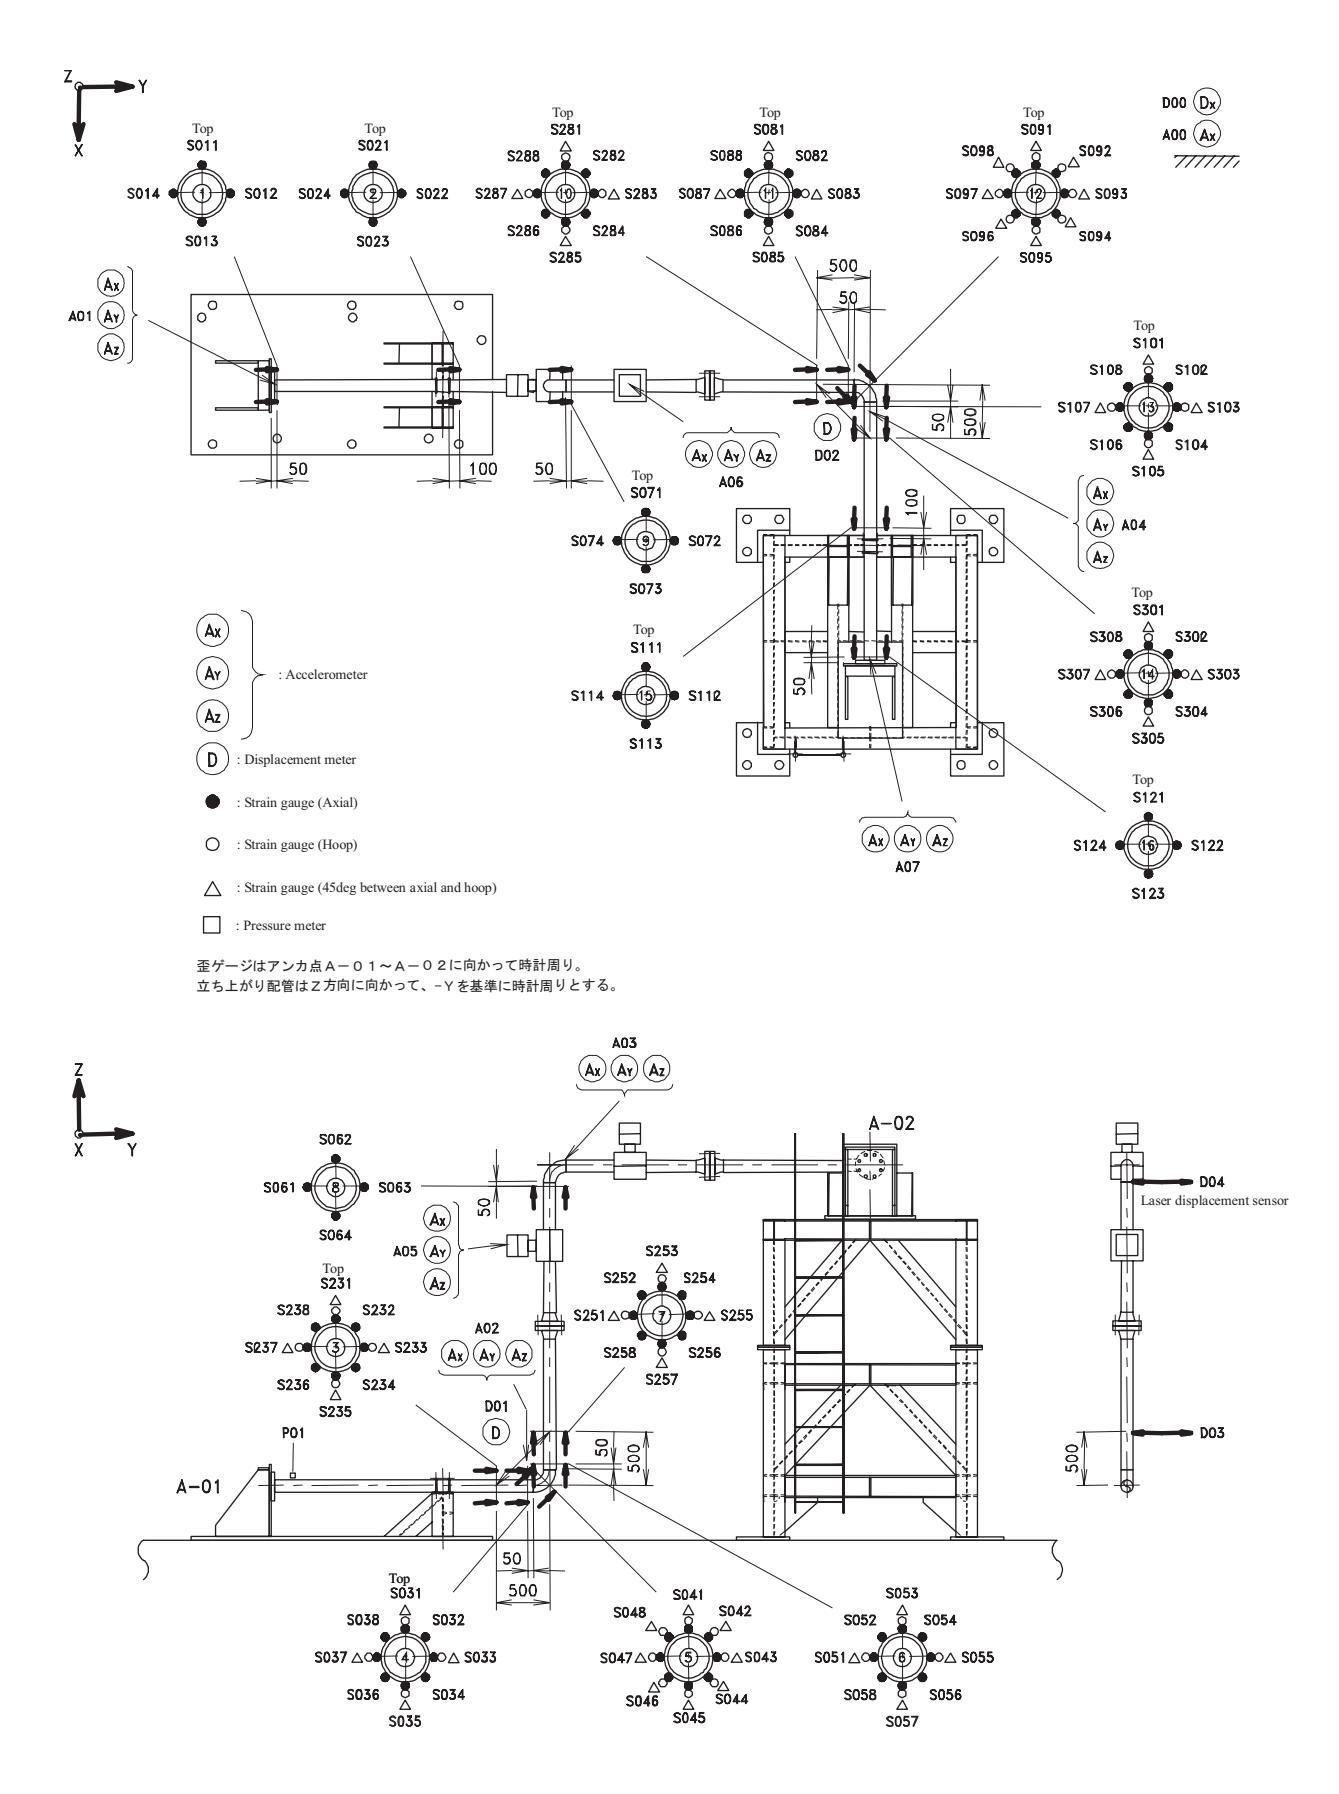
図 4.2-4 面外曲げ試験体 計測点位置 Fig.4.2-4 Measurement points of the out-of-plane bending type model.

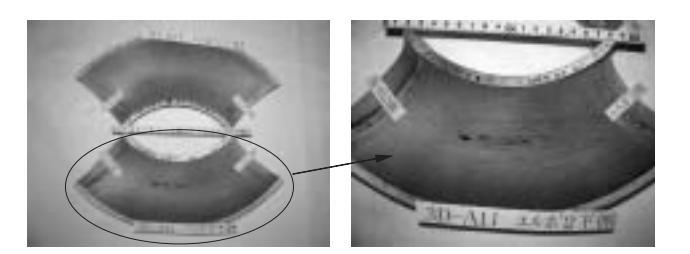
図 **4.3-1** 3D_A11 エルボ 2 浸透探傷試験結果 **Fig.4.3-1** Penetration test result of Elbow2, 3D_A11.

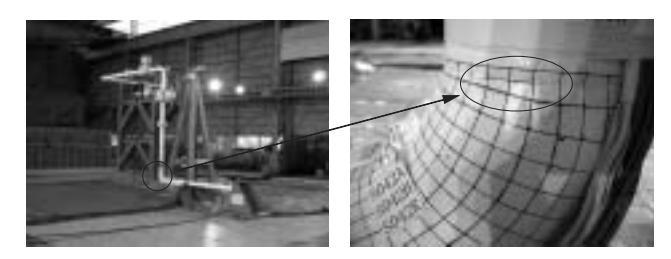
- **図4.3-2** 3D_C12 エルボ1溶接部近傍に生じた未貫通き裂 (1,850Gal 1回目加振後)
- Fig.4.3-2 Surface crack beside the weld line of Elbow1, 3D_C12 (after 1,850Gal_#01).

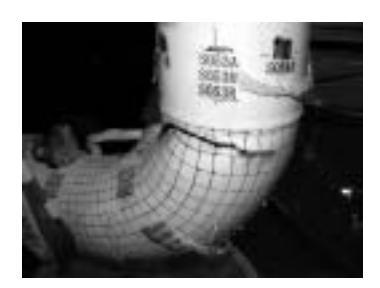
図 4.3-3 3D_C12 の損傷状況 (エルボ1) Fig.4.3-3 Failure mode of 3D C12 (Elbow1).

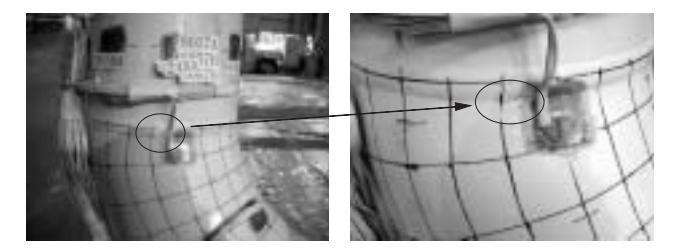
図4.3-4 3D_C22 エルボ1溶接部近傍に生じた未貫通き裂 (1,400Gal 2回目加振後)

Fig.4.3-4 Surface crack beside the weld line of Elbow1, 3D_C22 (after 1,400Gal_#02).

- (4) 面内+面外曲げ・エルボ1減肉試験体(3D_C22) 正弦波掃引試験から得られた一次固有振動数は 2.68Hzとなった.入力加速度700Galの加振から,減 肉を導入しているエルボ1部分でラチェット変形が 発生し,加振に伴い目視でわかる程度にエルボ部分 に変形が生じた.入力加速度1,400Galの加振2回目の あと,図4.3-4に示すように,エルボ1と立ち上がり 部配管とを接続する溶接部脇において周方向に未貫

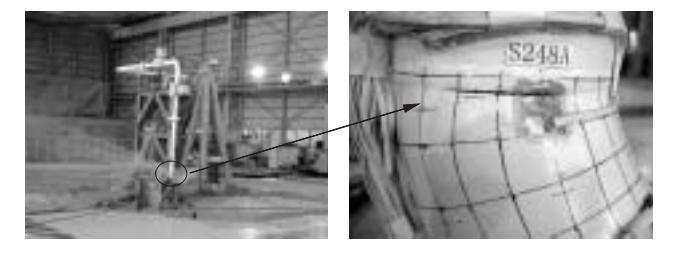
図 4.3-5 3D_C22 の損傷状況 (エルボ1) Fig.4.3-5 Failure mode of 3D_C22 (Elbow1).
