Technical Note of the National Research Institute for Earth Science and Disaster Prevention No.306

地震荷重を受ける減肉配管の 破壊過程解明に関する研究報告書

Study on Fracture Mechanics of Eroded Pipes under Seismic Loading

中村いずみ*・大谷章仁**・白鳥正樹***

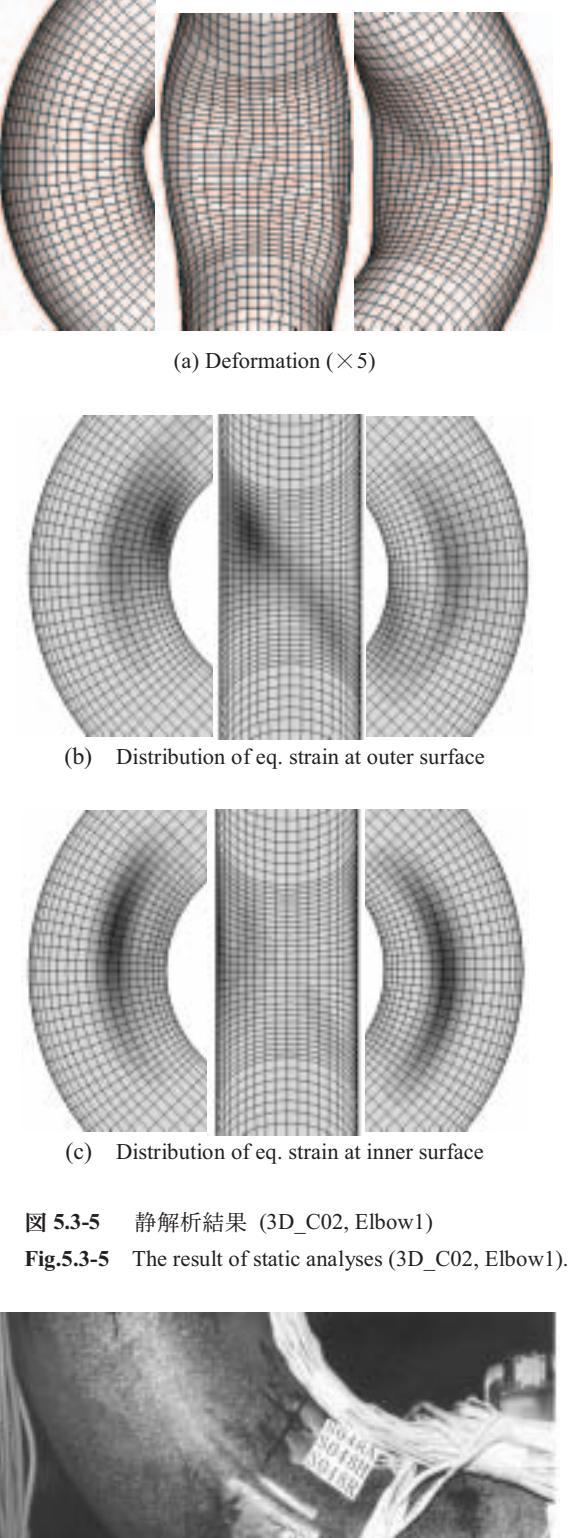
図 5.3-6 破損箇所 (3D_C02, Elbow1) Fig.5.3-6 Damaged area (3D_C02, Elbow1).

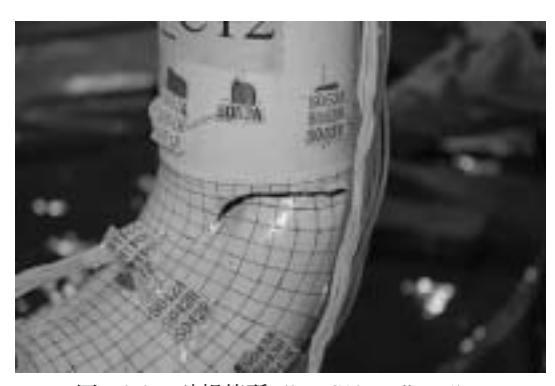
図 5.3-9 破損箇所 (3D_C12, Elbow1) Fig.5.3-9 Damaged area (3D C12, Elbow1).

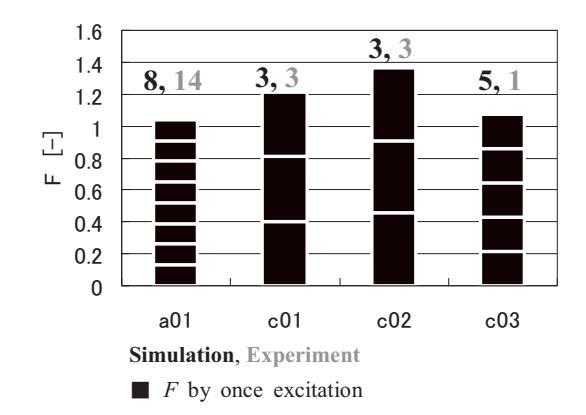
図 5.3-10 破壊までの加振回数の比較

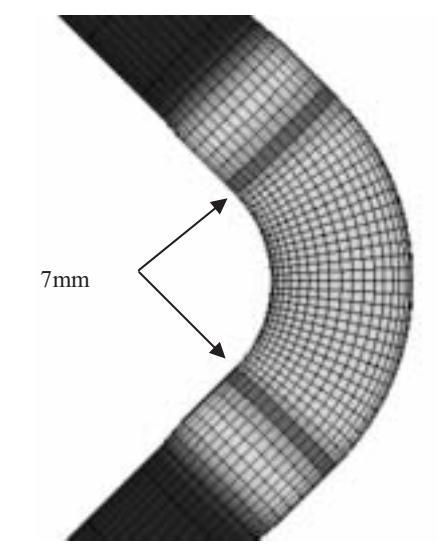
図 5.3-12 溶接余盛を考慮したエルボ部のモデル Fig.5.3-12 Elbow part modeled in consideration of welding.

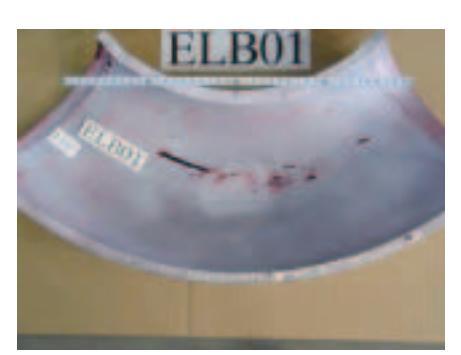
図 A5-1 曲管脇部軸方向疲労き裂(ELB01,浸透探傷試験結果) Fig.A5-1 Fatigue failure at a flank of the elbow (ELB01, the penetration test result).

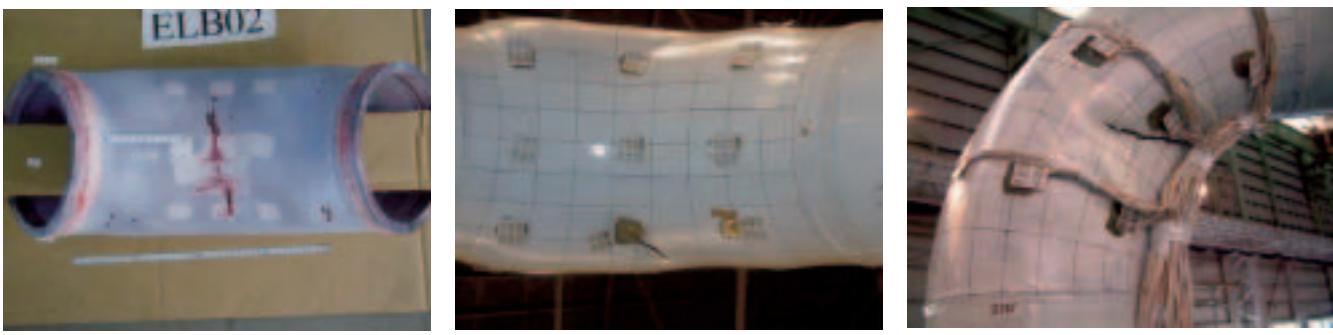
図 A5-2 ラチェット変形を伴う局所座屈の発生およびき裂貫通 Fig.A5-2 Fatigue and buckling failure accompanied with ratchet deformation.

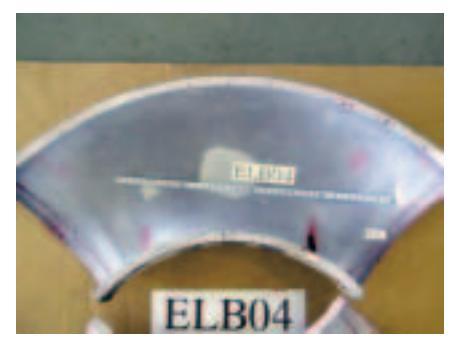
- 図 A5-3 ラチェット変形部分の周方向き裂 (ELB04, 浸透探傷試験結果)
- **Fig.A5-3** Fatigue cracks in circumferential direction at ratchet deformation (ELB04, the penetration test result).

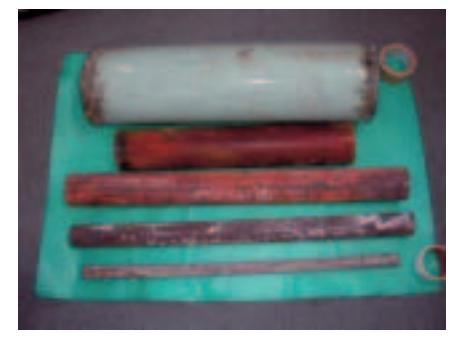
- 図A5-4 入手した実在減肉配管
- Fig.A5-4 Obtained pipes with wall thinning produced by the actual corrosive environment.

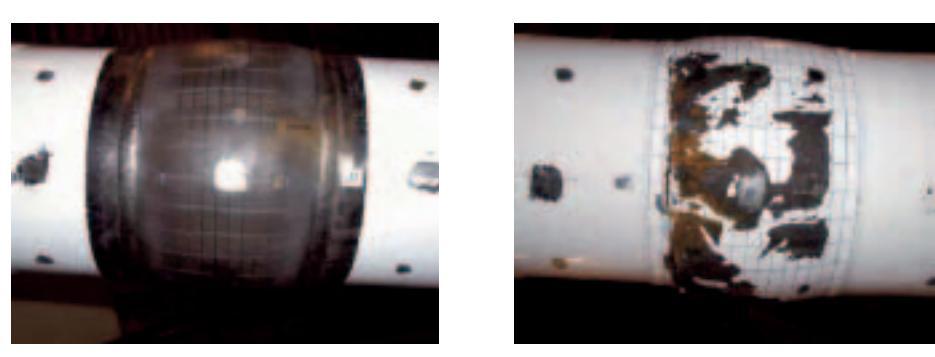
(a) AEC_01
 (b) MEC_01
 図 A5-9 実在減肉配管および模擬減肉配管の破損状況
 Fig.A5-9 Failure modes of the actual and modified wall thinning specimens.

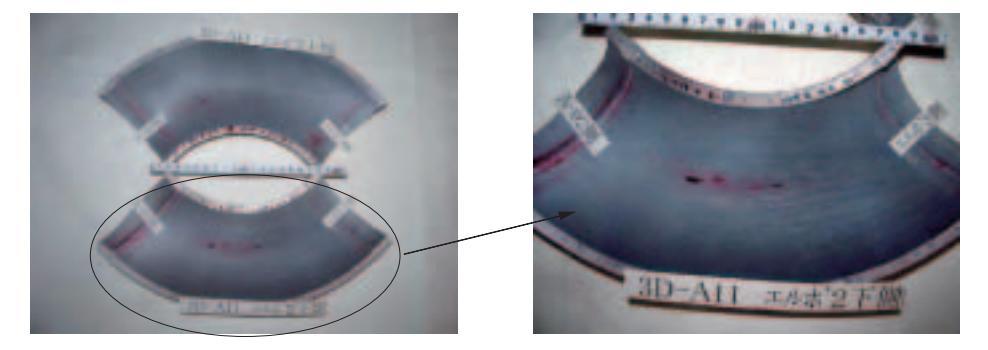
図 A5-10 3D_A11 エルボ2 浸透探傷試験結果 Fig.A5-10 Penetration test result of Elbow2, 3D_A11.

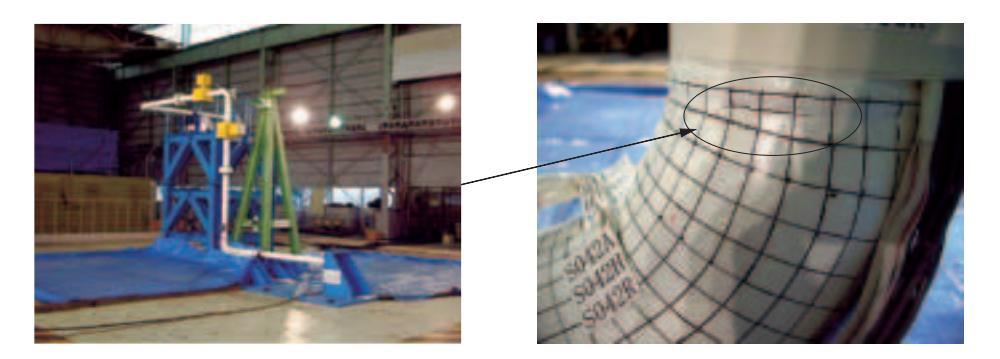
図 A5-11 3D_C12 エルボ1溶接部近傍に生じた未貫通き裂(1850Gal 1回目加振後) Fig.A5-11 Surface crack beside the weld line of Elbow1, 3D_C12 (after 1850Gal_#01).

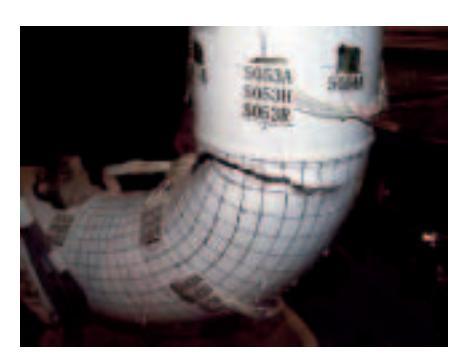
図 A5-12 3D_C12 の損傷状況 Fig.A5-12 Failure mode of 3D_C12.

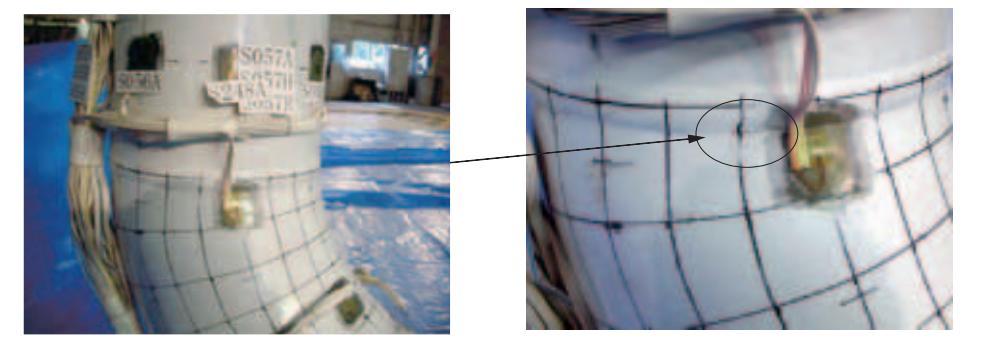
図 A5-13 3D_C22 エルボ1溶接部近傍に生じた未貫通き裂(1400Gal 2回目加振後) Fig.A5-13 Surface crack beside the weld line of Elbow1, 3D_C22 (after 1400Gal_#02).

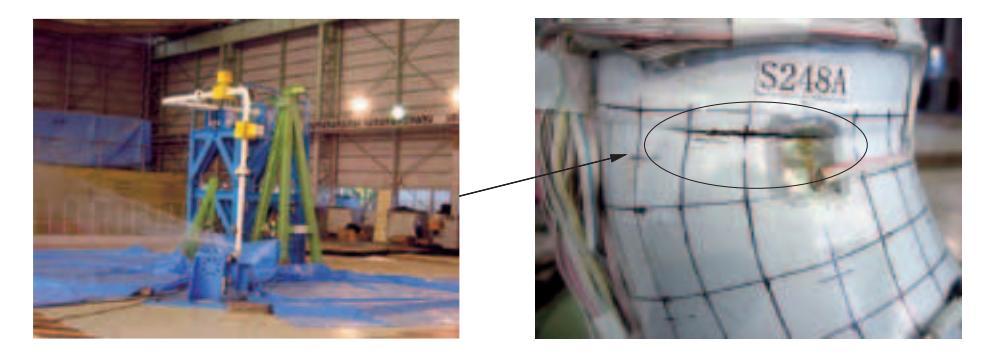
図 A5-14 3D_C22 の損傷状況 Fig.A5-14 Failure mode of 3D_C22.
