# 衛星画像解析による熊本地震被災地域の斜面・地盤変動調査 -多時期ペアの差分干渉 SAR 解析による地震後の変動抽出-

**Satellite Imagery Analysis for Detecting Slope and Ground Deformations** in Area Affected by the 2016 Kumamoto Earthquake

Technical Note of the National Research Institute for Earth Science and Disaster Resilience: No.412

# 衛星画像解析による熊本地震被災地域の斜面・地盤変動調査 - 多時期ペアの差分干渉 SAR 解析による地震後の変動抽出-

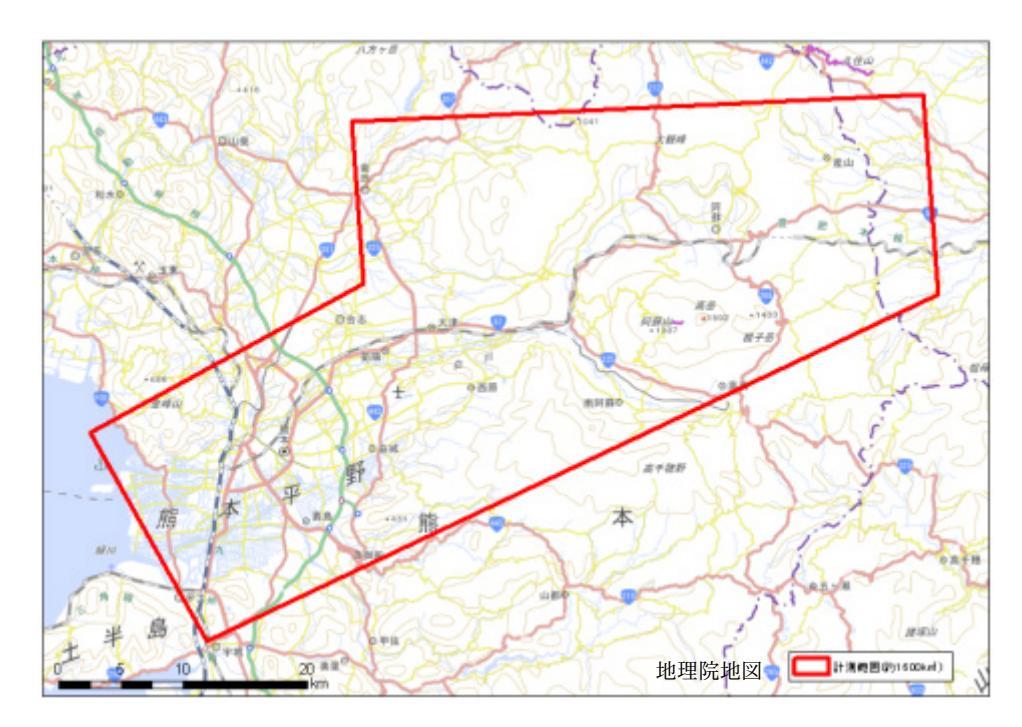
図1.1 対象範囲(約1,600 km<sup>2</sup>,背景には国土地理院電子地形図タイルを使用)

対象範囲の SAR 衛星, 光学衛星の新規撮影計画および干渉 SAR 解析が可能なアーカイブ 画像の調達を行った. 衛星画像の撮影は事前の撮影シミュレーション結果に基づき, 撮影の 詳細等を発注者と確認し, 調達した. 対象範囲を図 1.1, 使用する衛星を表 1.1, 表 1.2 に示 す.

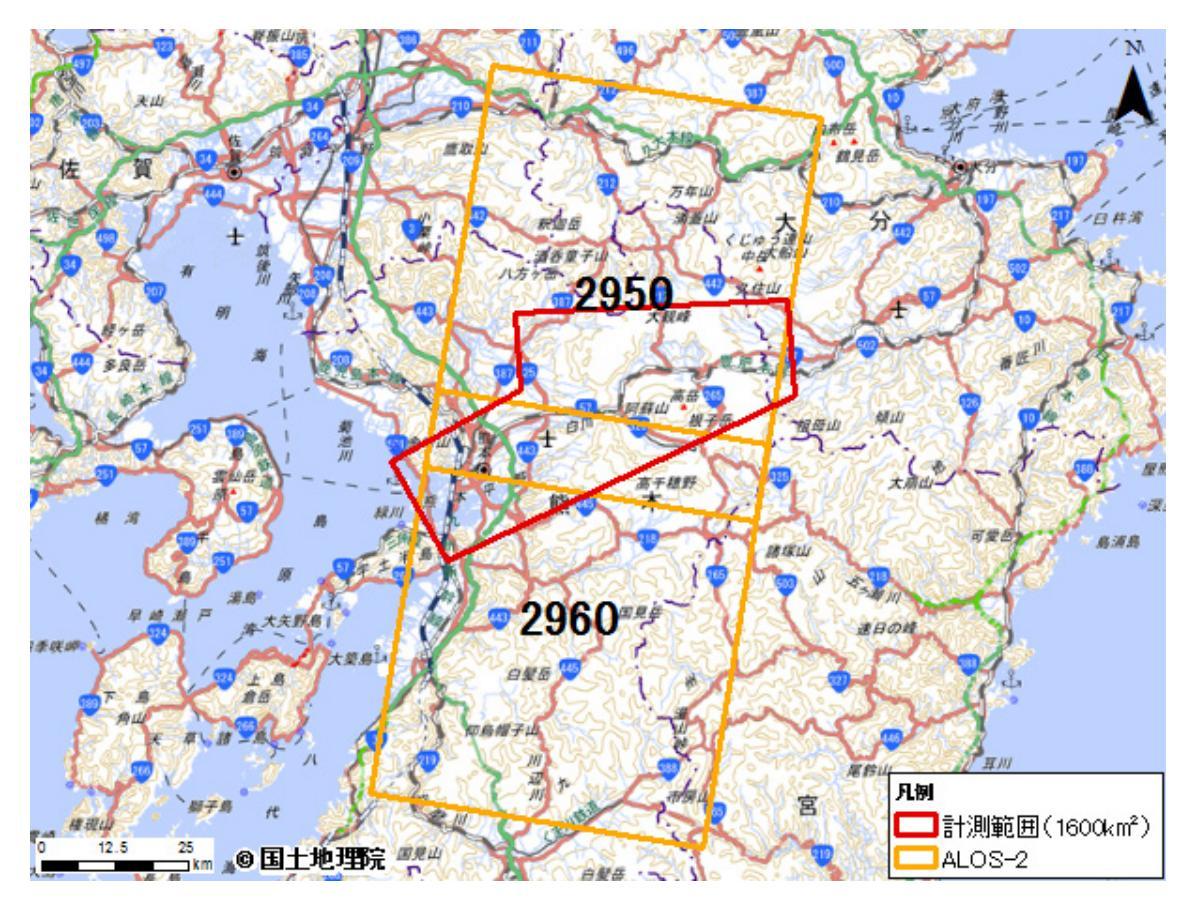
図 1.2 ALOS-2 撮影範囲(背景には国土地理院電子地形図タイルを使用)

ALOS-2 は発注者による指示に基づき撮影された画像を調達した.対象範囲をカバーする 2 シーンの画像について, ALOS-2 の回帰日数毎の画像調達を行った.本調査では 14 シーン の新規撮影の画像を使用した. ALOS-2 の撮影条件等を表 1.3 に,撮影範囲を図 1.2 に示す. また,撮影の実施結果は表 1.4,撮影結果の例を図 1.3 に示す.

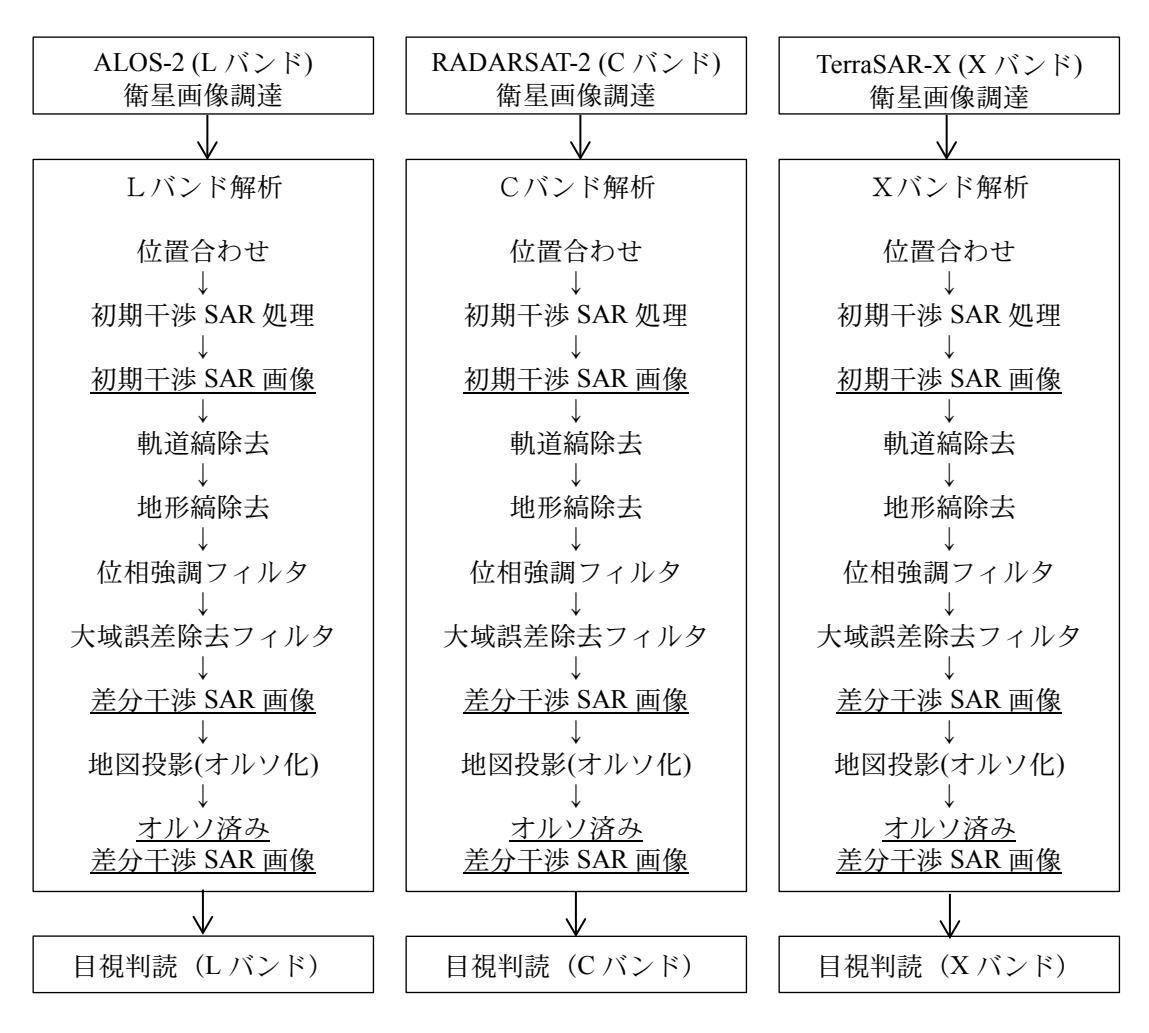
図2.1 衛星画像解析フロー

干渉処理より得られた初期干渉画像から軌道や地形の影響を除去し,時系列の変動を検 出する差分干渉解析を実施した.得られた差分干渉結果より変動縞の目視判読を行い,変動 候補地の抽出を行った.作業の詳細および目視判読を含めた手順については,災害時標準対 応手順(案)としてまとめた.衛星画像解析のフローを図2.1に示す.

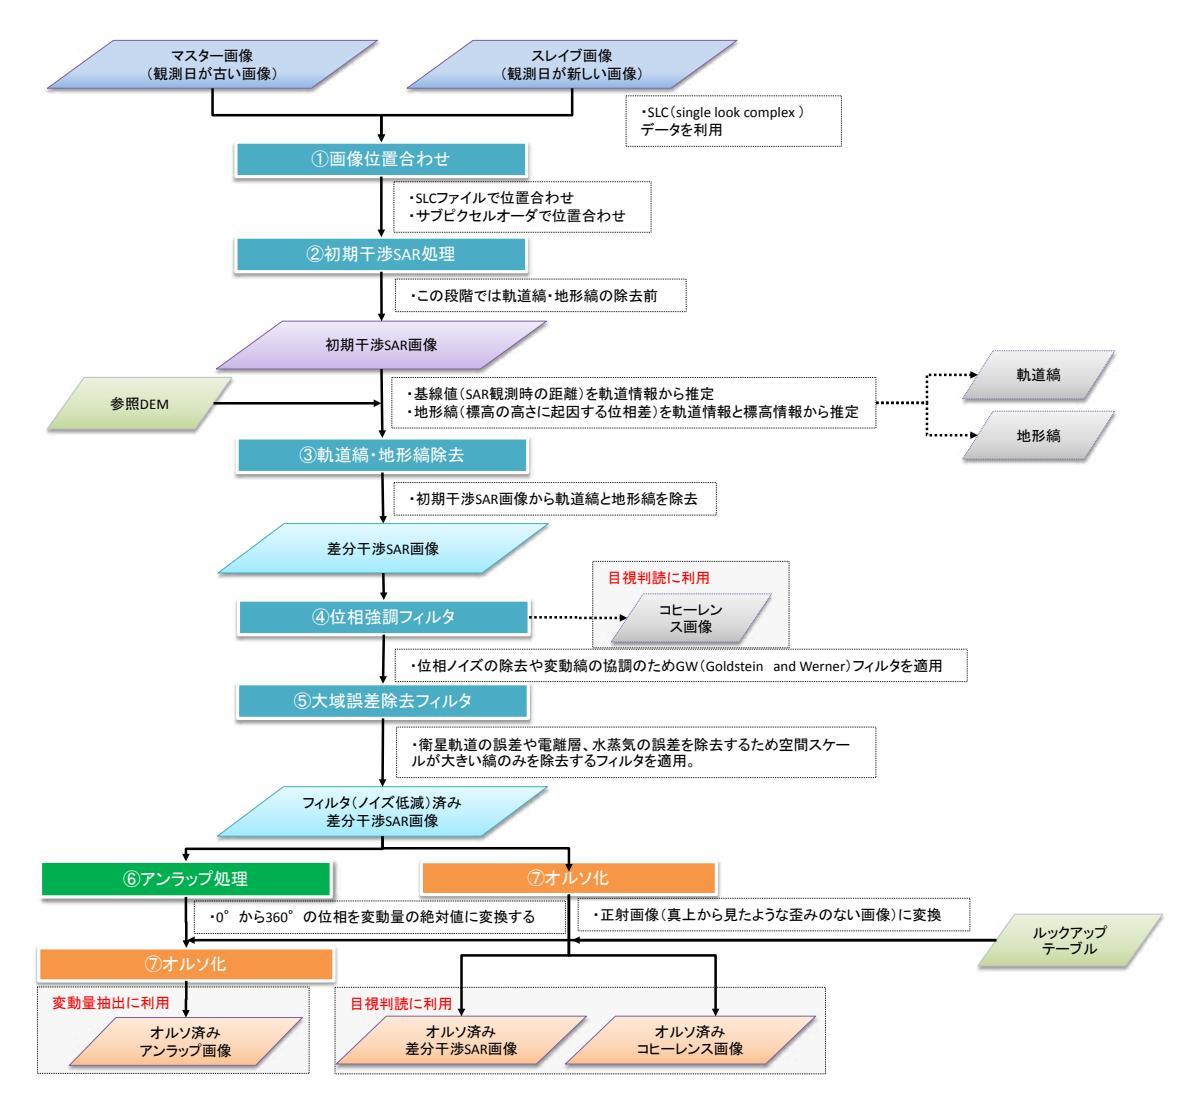
図 2.2 干渉解析フロー

干渉 SAR 解析手順を図 2.2 に示す. 干渉 SAR 解析においては, ALOS-2 (Lバンド解析), RADARSAT-2 (Cバンド解析), TerraSAR-X (Xバンド解析) をも同じ処理工程で実施した. それぞれのパラメータを表 2.2 に示す.

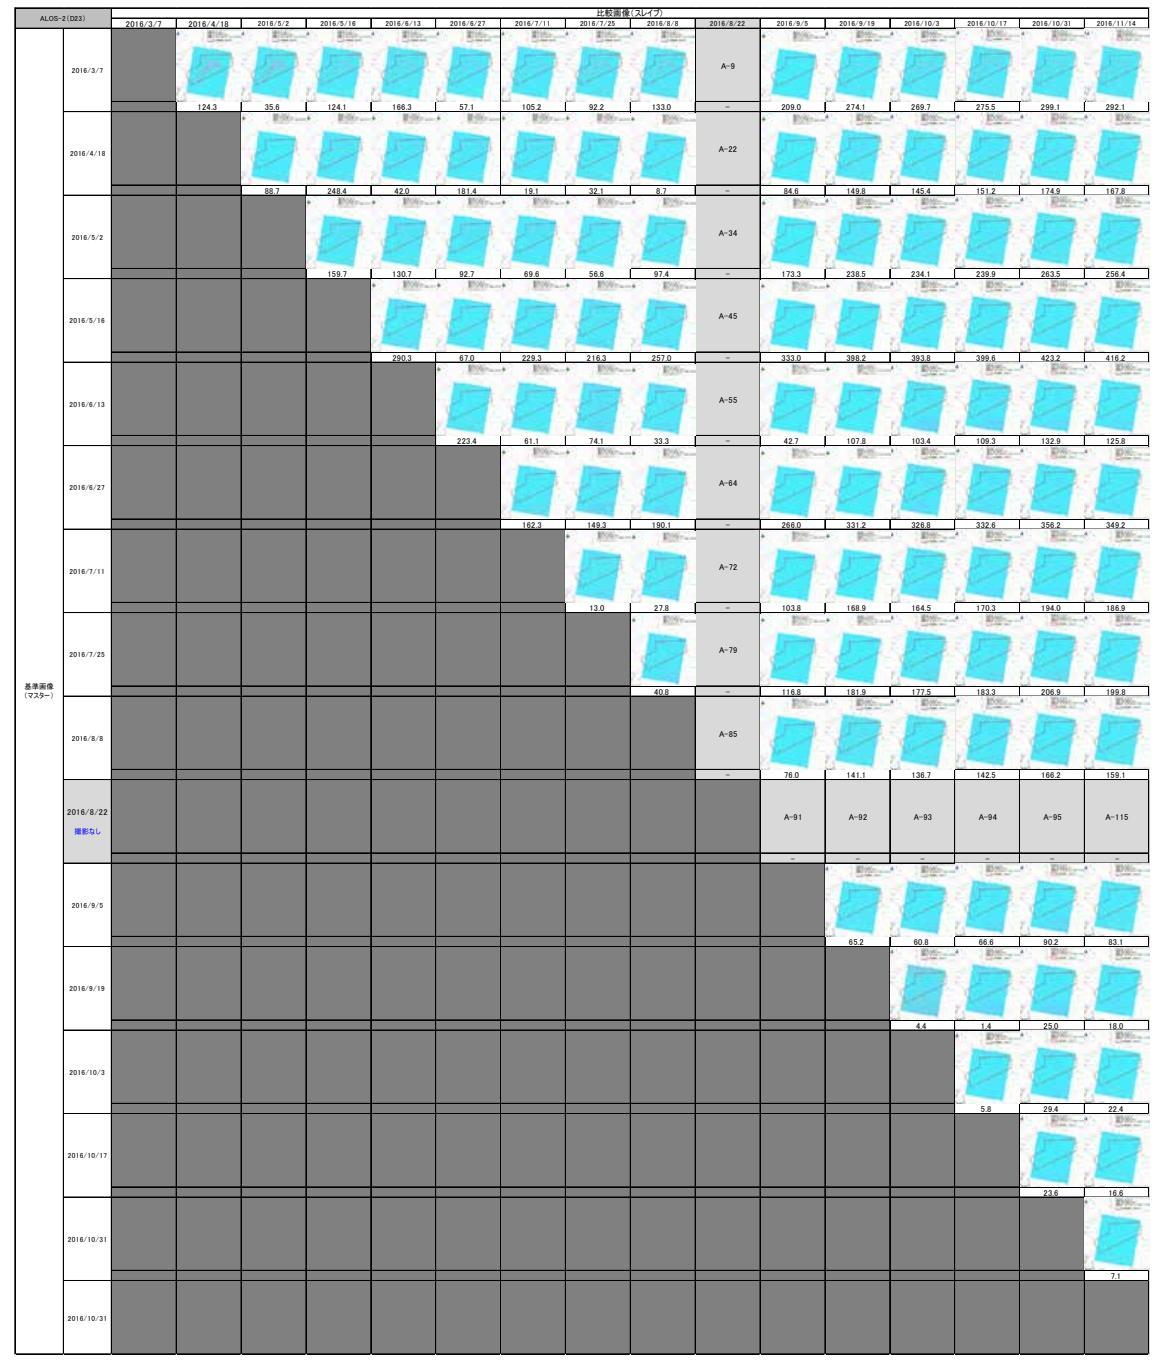
図 2.3 ALOS-2 の干渉 SAR 解析結果

ALOS-2の干渉 SAR 解析結果を図 2.3 に示す. ペア数は 105 ペアとなる.

※ 8/22 の観測は JAXA 緊急観測と競合により未観測

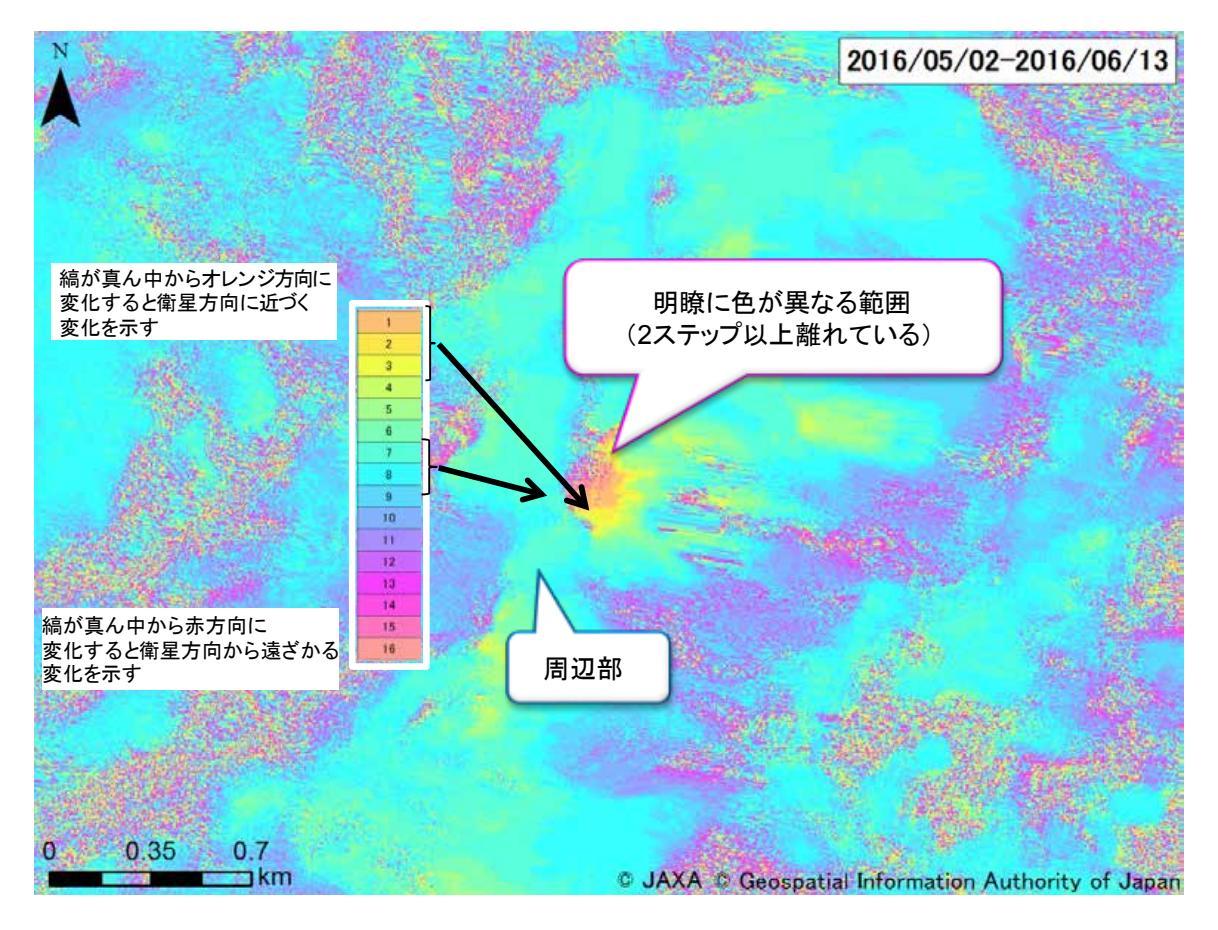
図2.8 色が周囲と異なる(2ステップ以上離れている) 縞の例

- 色の変化は下図に示すような色のステップ単位で評価する
- 周辺部から少なくとも2ステップ以上離れた縞の範囲を「明瞭に色が異なる範囲」とし、 検出の対象とする
- 面積が広く、標高依存性(等高線に類似したパターンの変動編)がある変動編は検出対 象としない
- 地すべりが確認されている場所や地上センサ設置場所周辺に注目する

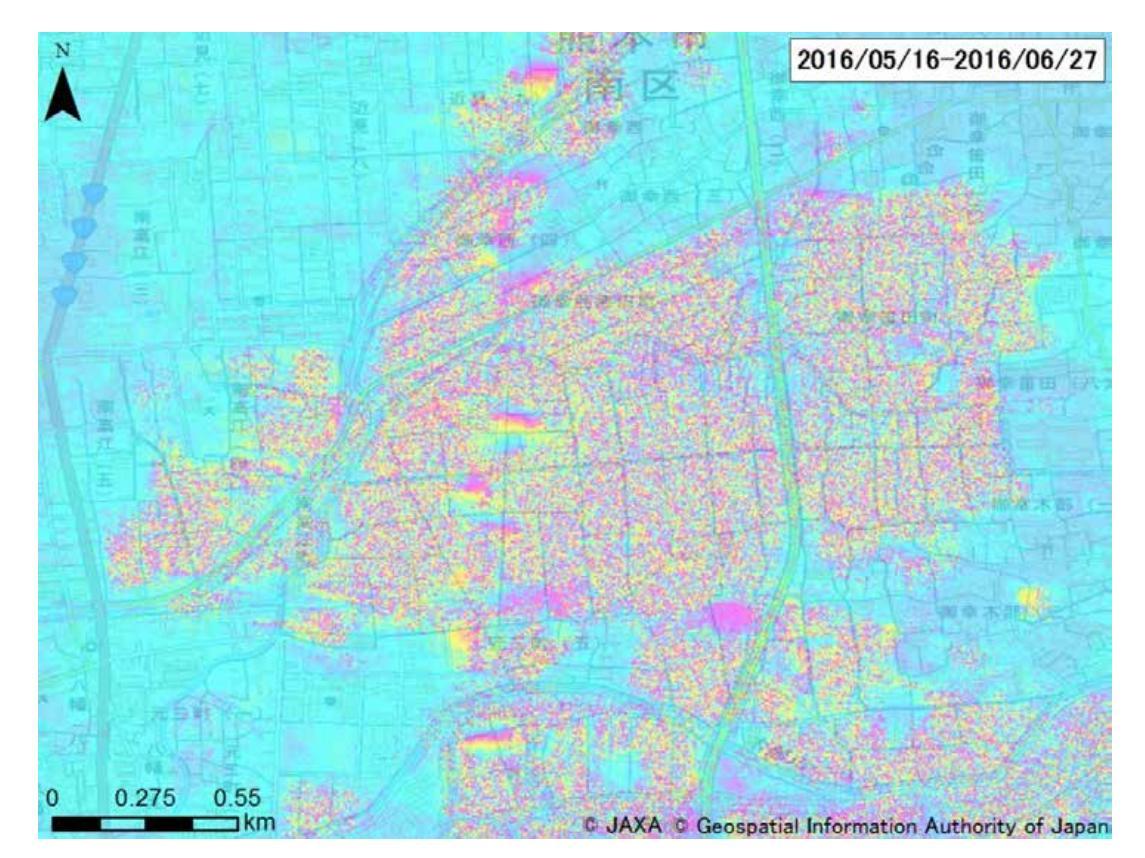
図 2.9 変動の可能性が低い変動縞(人工地物による変動)

- 人工地物等に起因する(送電線や鉄塔等による変動編は空間スケールが小さい)
- 矩形ノイズのようなセンサ性能に起因する
- 変動範囲の大きさが他のペアと比較してバラつきがある
- 変動が継続的に現れていない
- 斜面変動で想定される方向と調和していない(斜面を上る動き等)

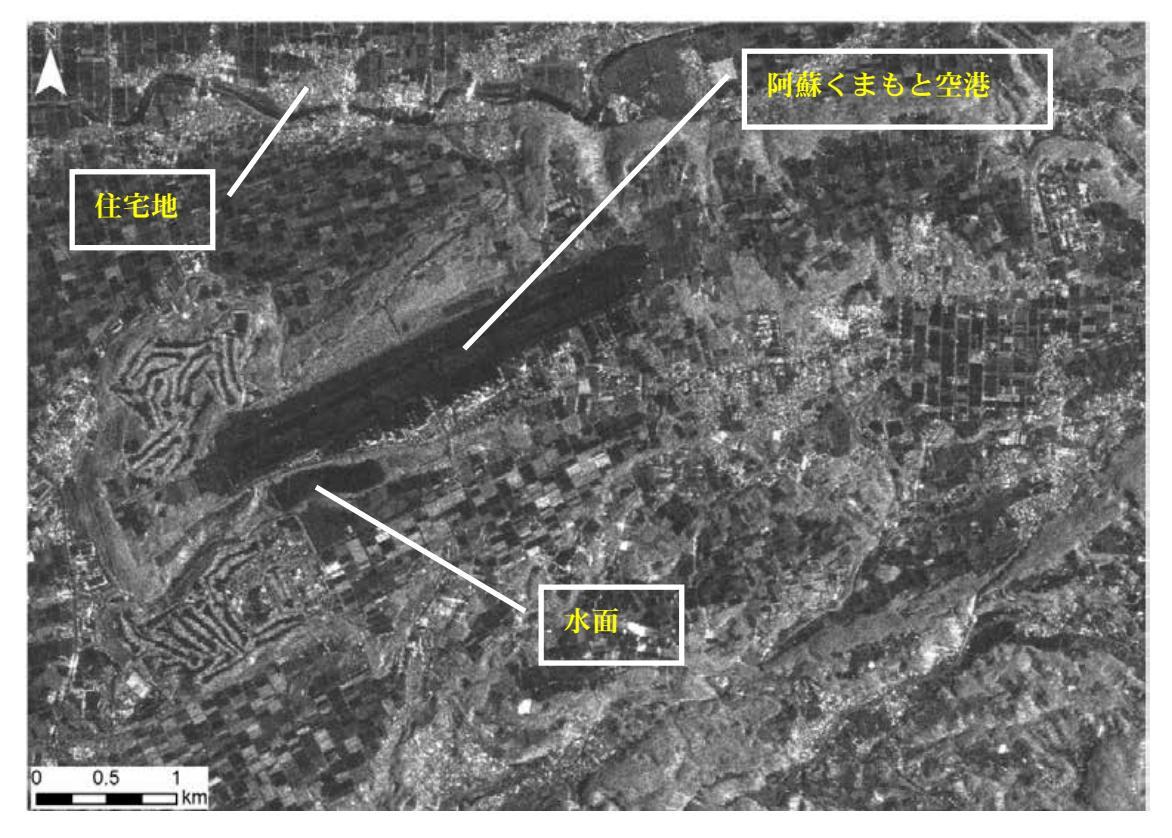
図 2.10 阿蘇くまもと空港周辺(2016/4/17)

SAR 衛星の強度画像は地表面の粗さに依存している.表面が滑らかな水面等ではマイク 口波が鏡面反射するため,衛星への反射(後方散乱)がほとんどなく,暗く表される.一方, 陸地等の地表面が粗い場所は強く反射され,明るく映る.一般的に反射が強いと白く,弱い と黒く表示される.なお,SAR 画像には特有のノイズが含まれている.

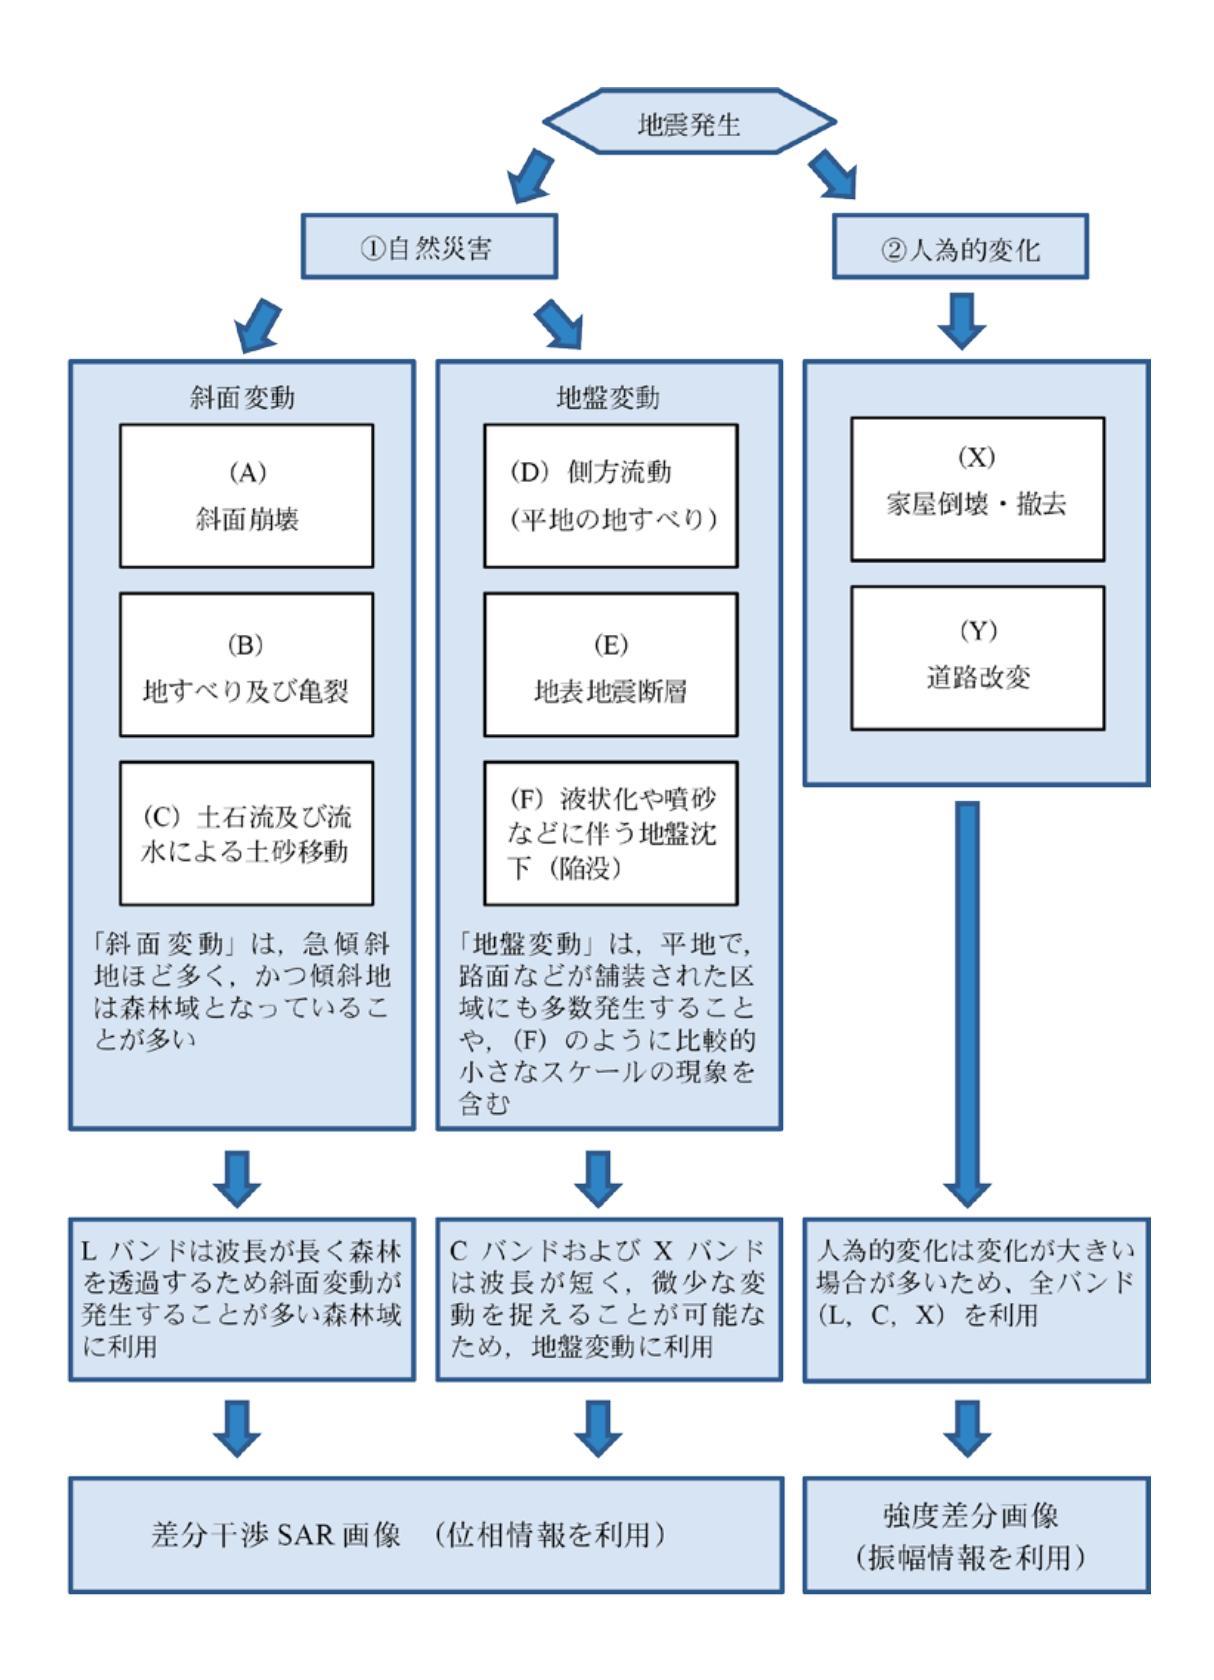
図3.1 変動タイプと衛星画像分類

さらに、C バンド、X バンドについては「地盤変動」の抽出に特化するという理由で、国 土数値地図情報など既存のデータ(道路網や橋梁などインフラの地図データ,森林域の地図 データ)から解析対象範囲を絞り込む手順を導入した.

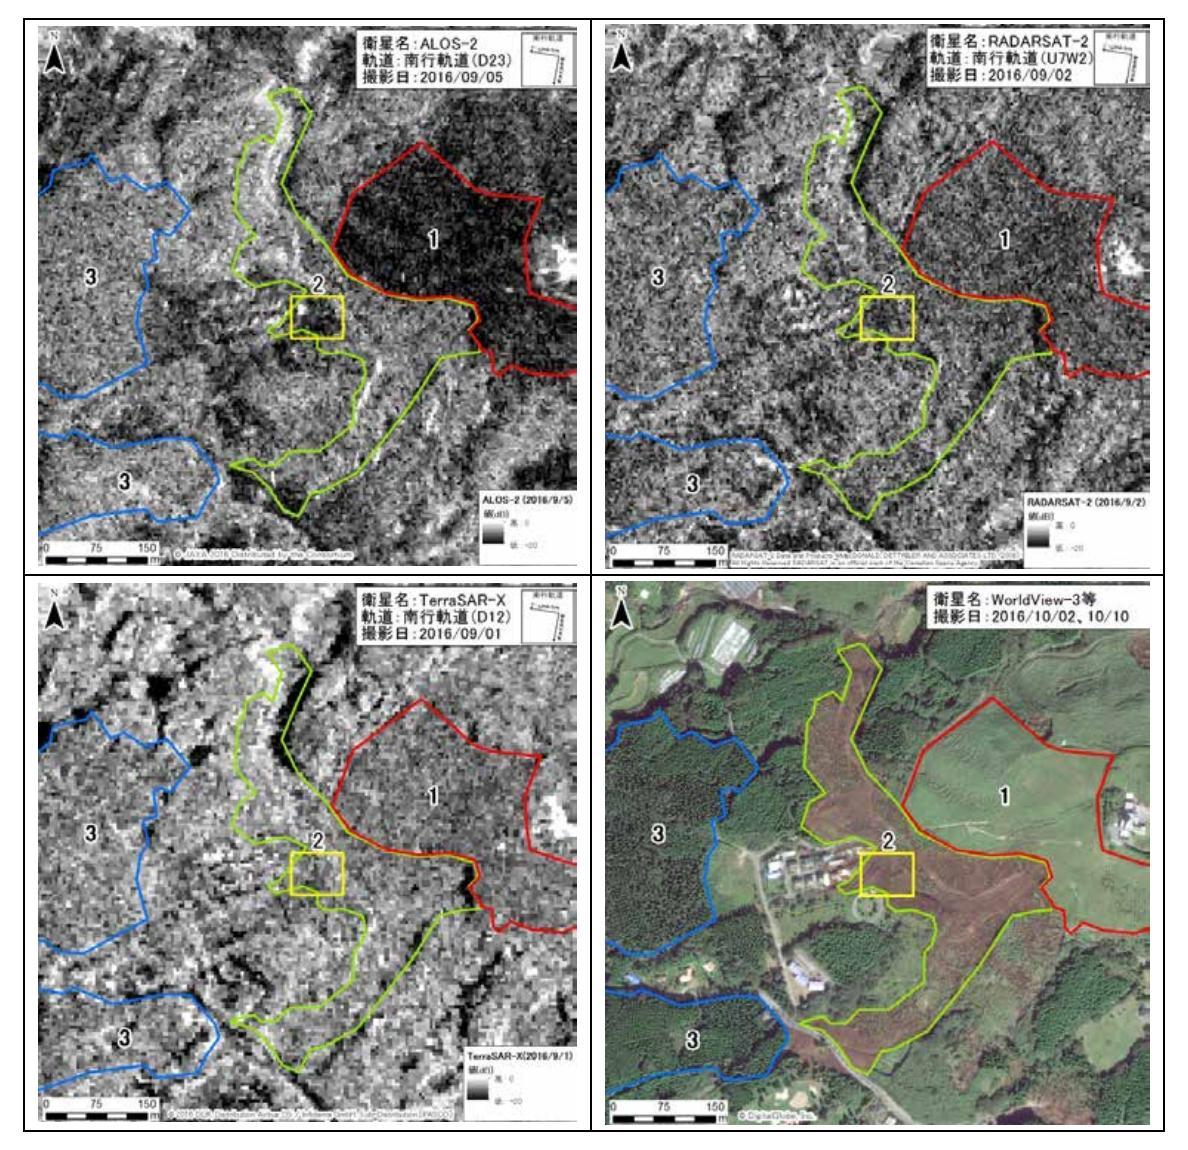
図 3.4 各バンドにおける強度画像の比較(高野台)

各バンドの強度画像の比較図を示す.比較する強度画像は比下記に樹木と草原における 強度画像の見え方を示す.

※2の箇所は傾斜によるフォアショートニングによる影響があり平坦な部分を対象とした

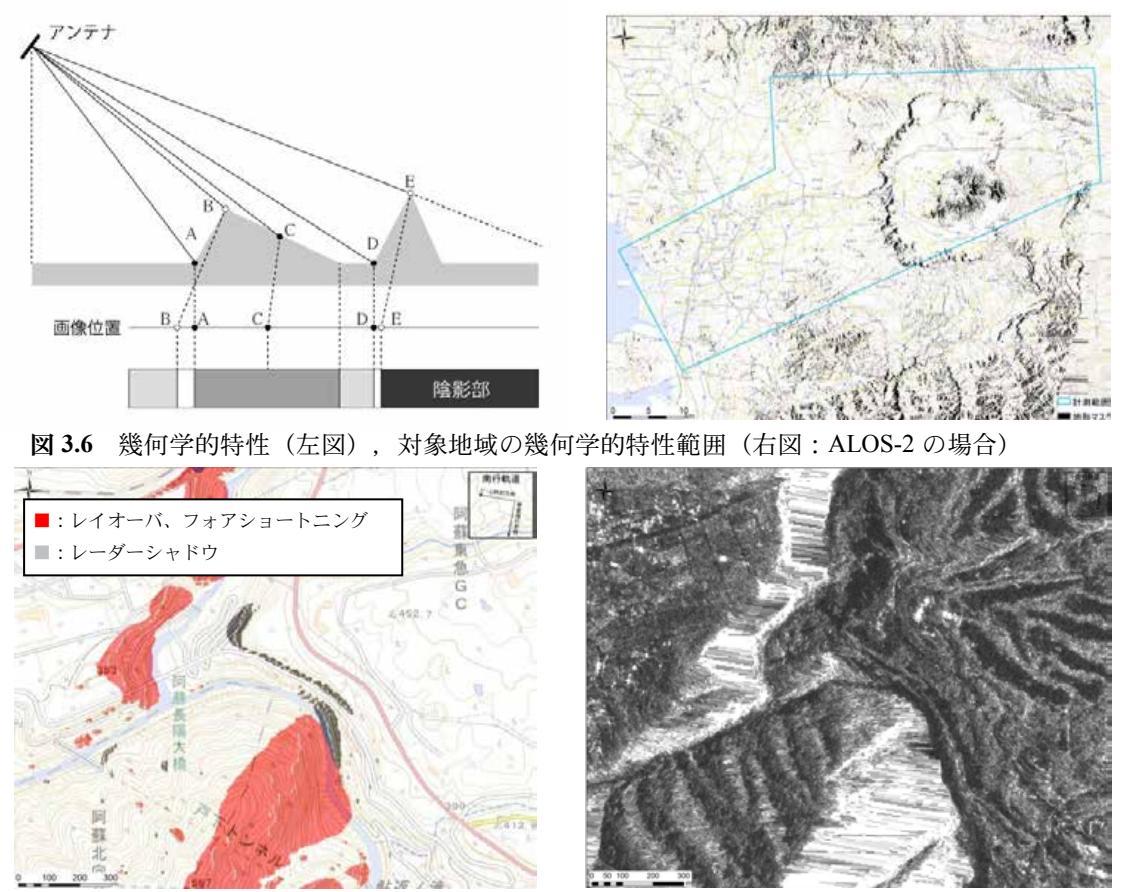
図 3.7 ALOS-2 におけるレイオーバ・フォアショートニング・レーダーシャドウ

レーダー画像にはサイドルッキング方式に特有の幾何学的特性があり、フォアショート ニングによる画像強度の増加 (D-E 間)、画像強度の減少 (B-C 間)、レイオーバによる画像 位置の逆転 (A-B 間)、レーダーシャドウによる陰影部の発生が引き起こされる.

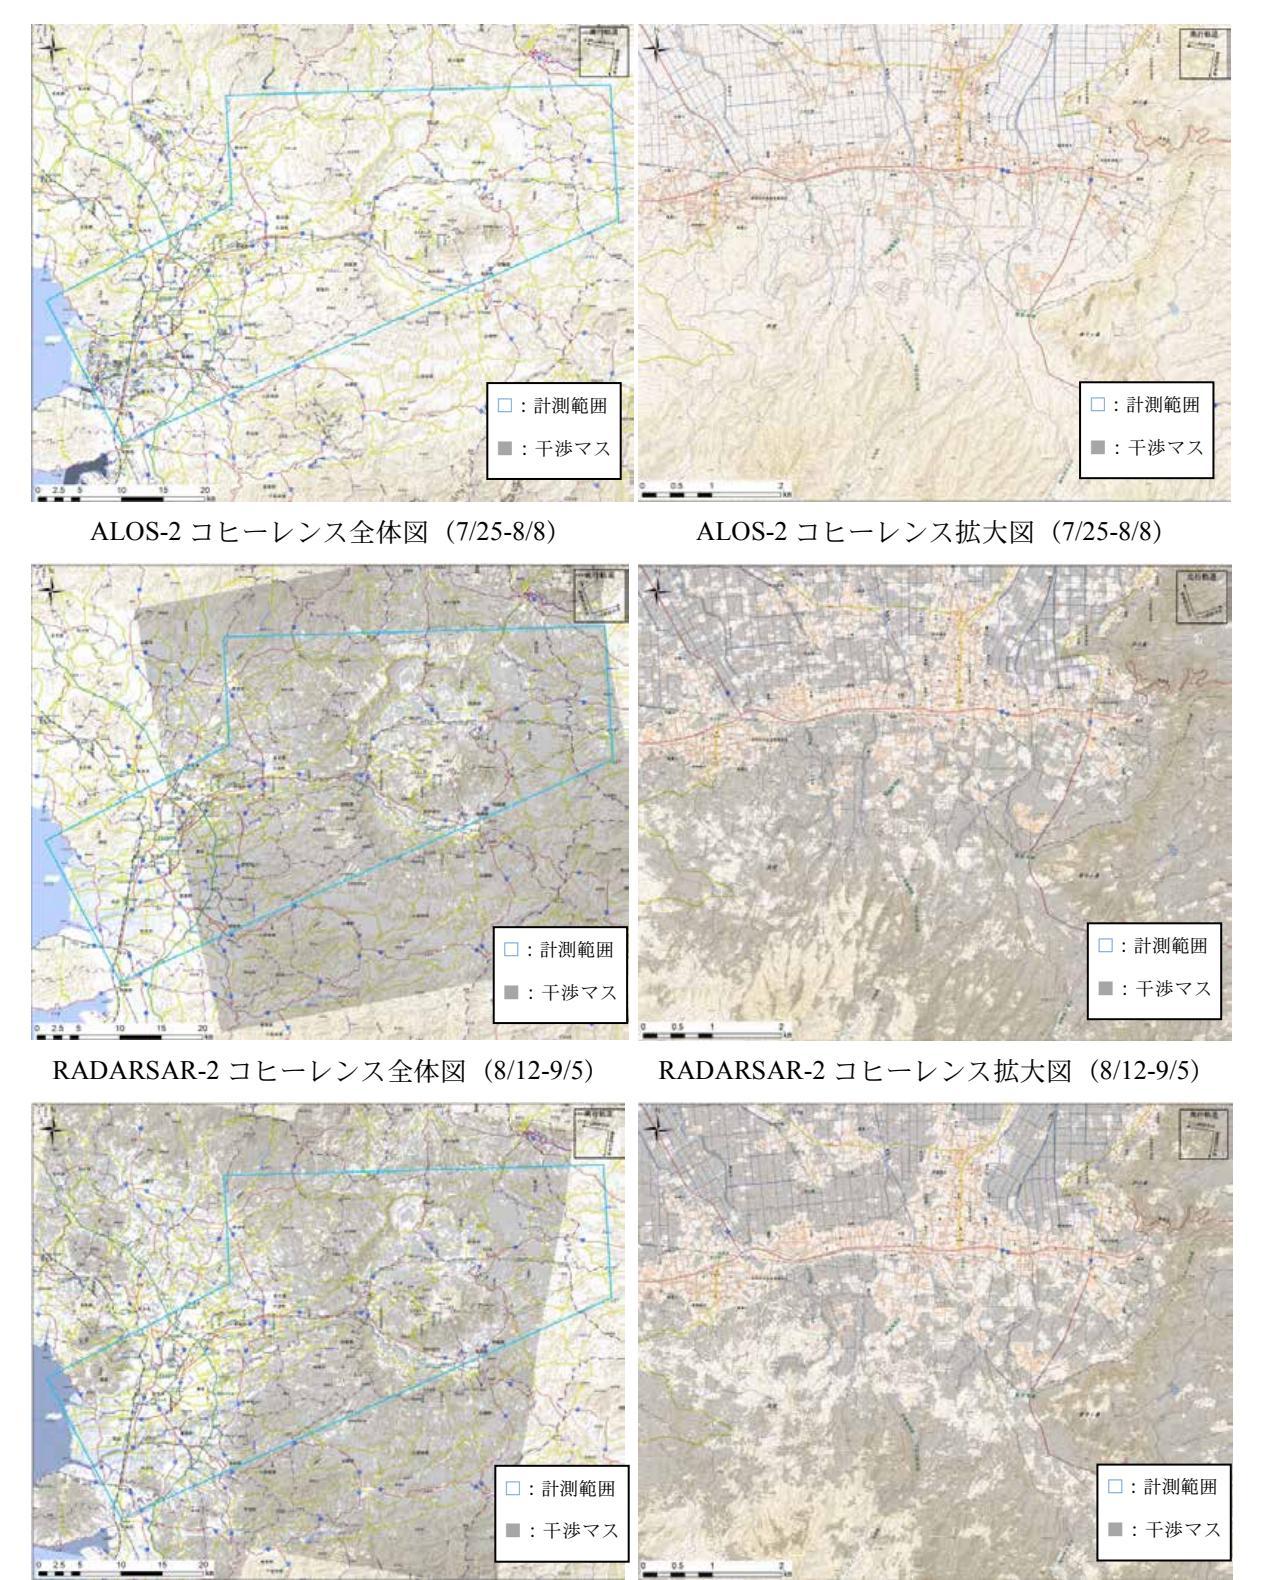
本業務での対象範囲のコヒーレンス解析による干渉マスクの範囲を下図に示す.

TerraSAR-X コヒーレンス全体図 (軌道 1:7/30-8/10, 軌道 2:8/26-9/6) TerraSAR-X コヒーレンス拡大図 (7/30-8/10)

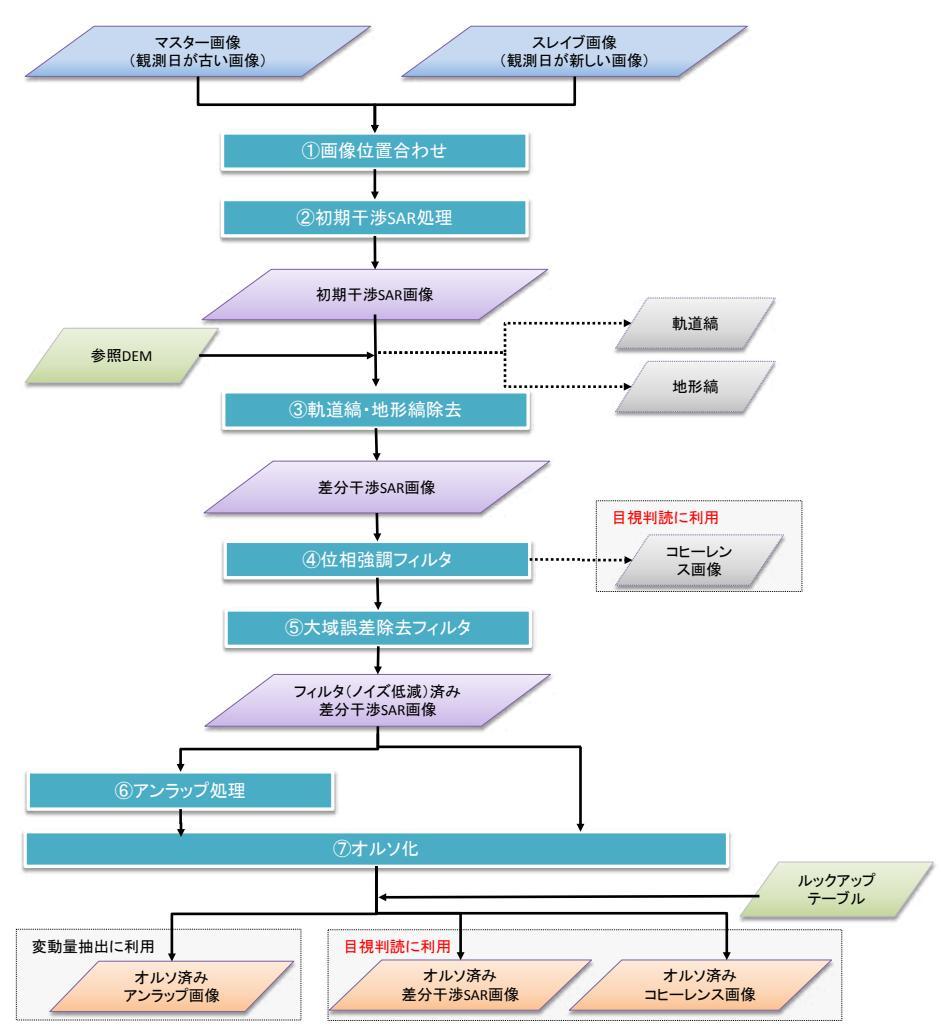
図 4.1 干渉 SAR 解析フロー

干渉 SAR 解析フローを図 4.1 に示す. なお,アーカイブと新規撮影データは同衛星,同パス,同入射角の必要がある.

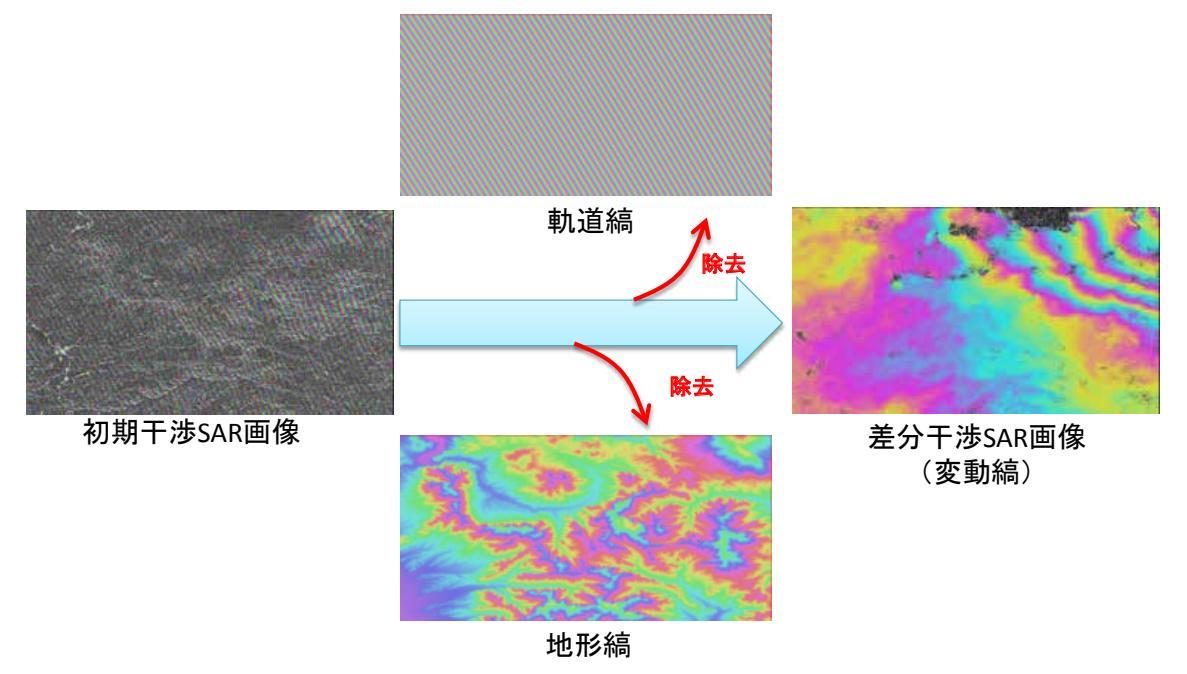
図4.3 軌道縞・地形縞除去の概念

衛星画像から推定したペア間の軌道間距離(垂直基線長)と DEM から軌道縞と地形 縞をシミュレートした.初期干渉 SAR 画像からシミュレートした画像を差し引き,差分 干渉 SAR 画像(変動縞)を作成する.

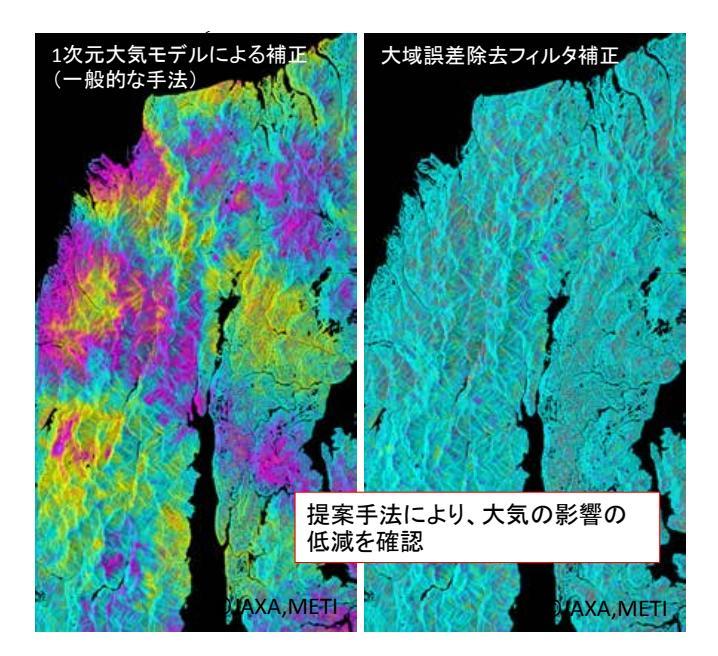
図4.5 大域誤差除去フィルタ適用例

前述のとおり,既往の干渉 SAR 解析では,衛星軌道の誤差,電離層,水蒸気等に起因 するノイズ成分を除去できない.これらのノイズ成分に起因する縞は,斜面変動候補地 (変動縞)を検出する際の変動縞の視認性低下につながるため,過剰検出や検出漏れに 起因する精度低下を招く.そこで,衛星軌道の誤差,電離層,水蒸気等による精度低下 要因の影響を可能な限り排除するため,大域誤差除去フィルタを適用した.

一般に、衛星軌道の誤差や電離層、水蒸気等に起因する編は、斜面変動候補地に現れ る変動編と比較して空間スケールが大きい傾向がある.よって、空間スケールが大きい 編のみを除去することで、衛星軌道の誤差や電離層、水蒸気等の影響を低減できる.こ れが、大域誤差除去フィルタの動作原理である.

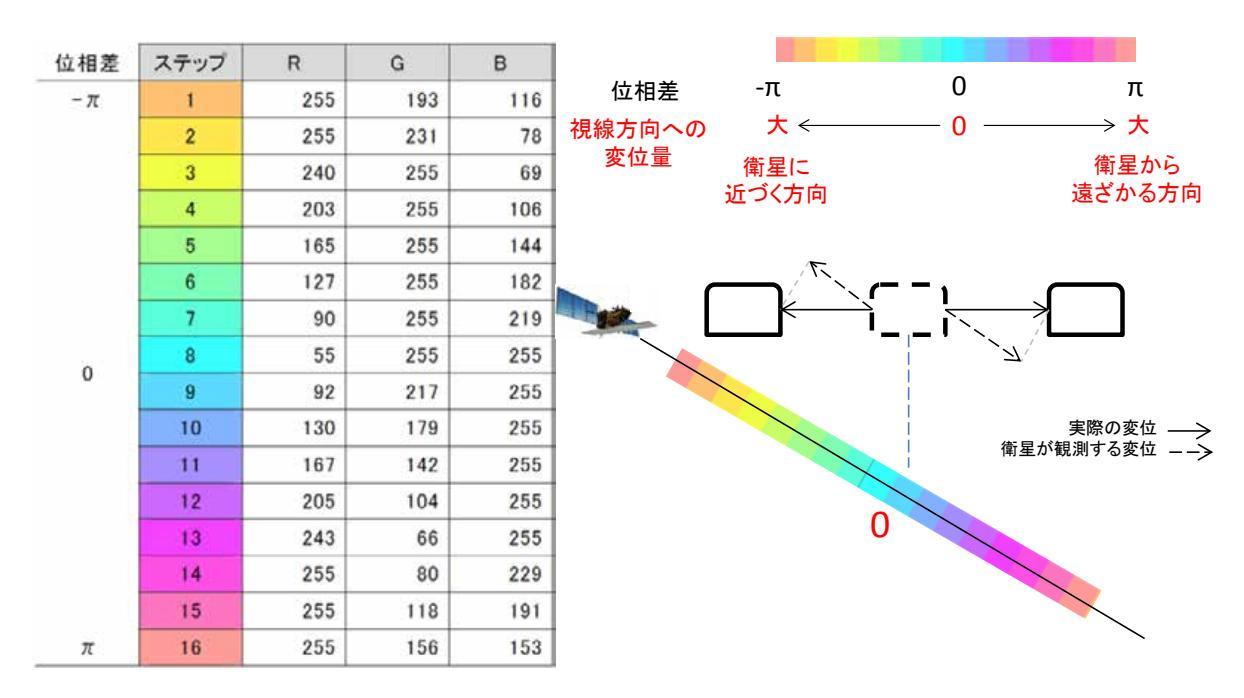
図 4.7 配色イメージと変位方向の関係

また,干渉 SAR 画像(変動編)は,-πからπまでの値を浮動小数点の画像である.しかし,斜面変動候補地(変動編)を検出する上で,画像ファイルサイズが非常に大きい浮動小数点の情報である必要性は低い.よって,干渉 SAR 画像(変動編)を上図に示すような 16 ステップに区分して色付けを行うことで,画像の取扱いやすさを向上させ,さらに斜面変動候補地(変動編)を検出する上での定量的な評価を可能とした.

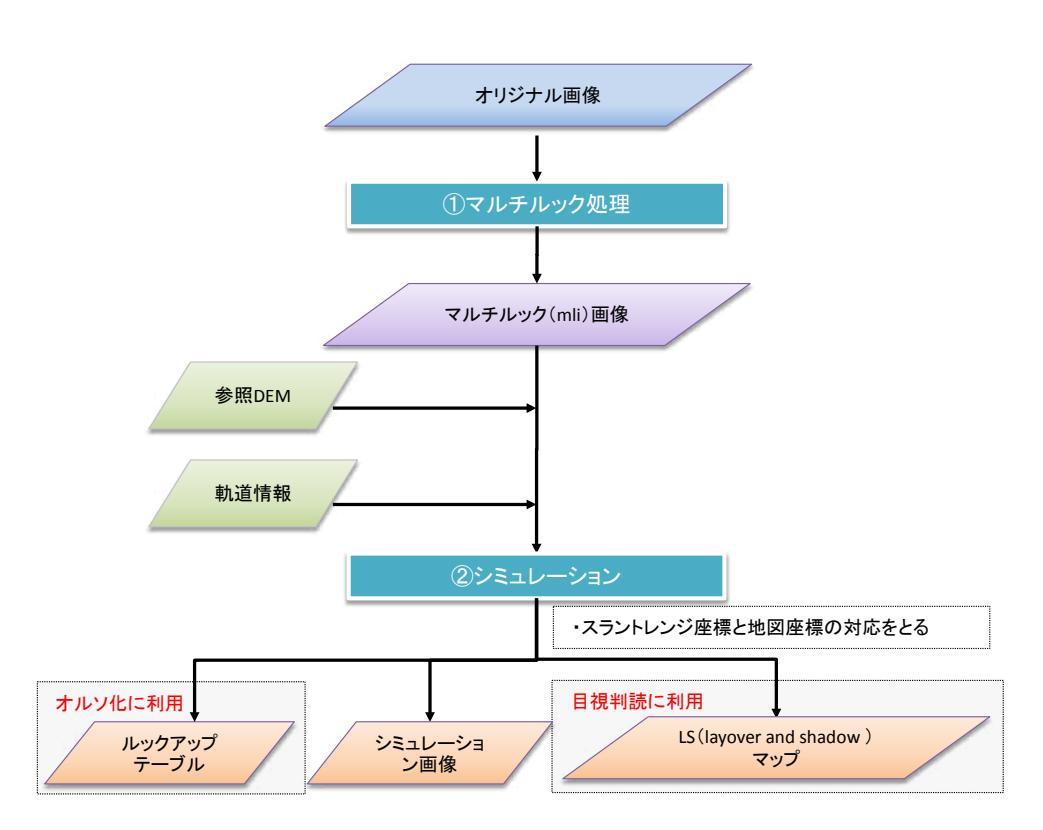
図4.8 地形マスク作成フロー

判読作業の効率化を目的とし、地形マスクを作成する.地形マスクは撮影時の衛星 SAR の位置と地形の幾何学的特性から生じる情報が得られない領域を指す.具体的には、衛星 SAR は地表面に対し斜め方向に観測を行うため、山の比高が大きくなると、山頂が衛星側 に倒れこみ斜面の情報が失われることや、山の起伏が大きくなると影になり、情報が抽出で きない領域である.地形マスクの作成フローを図 4.8 に示す.

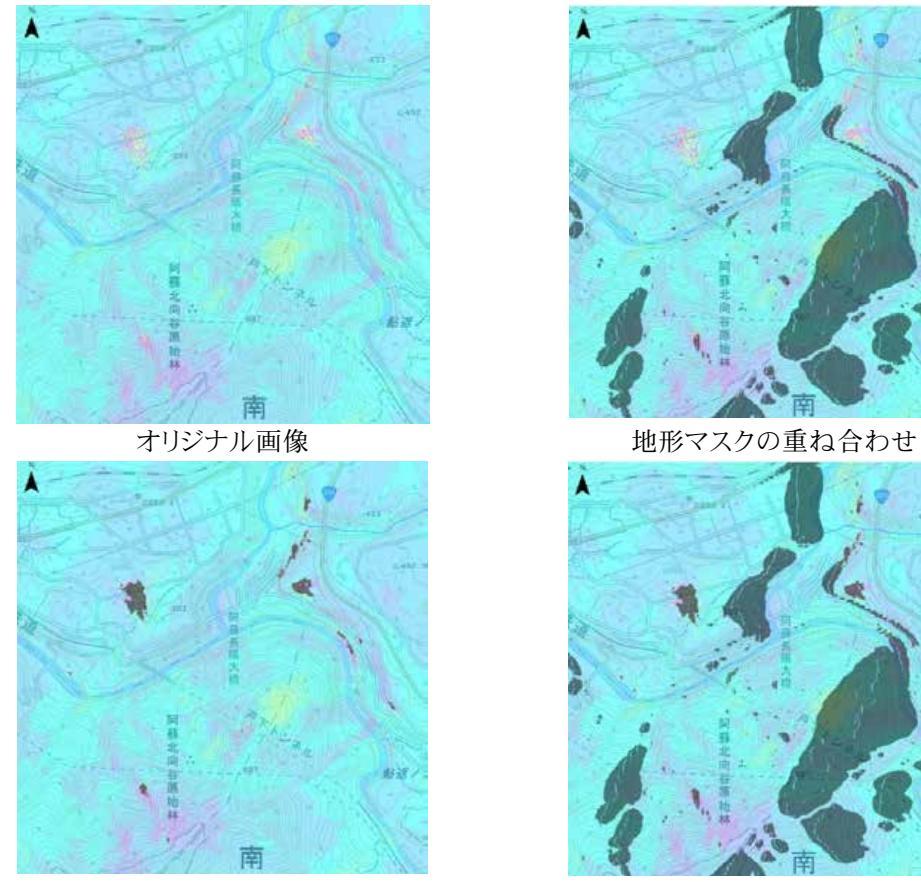
判読作業の効率化と誤抽出を少なくするために、干渉性が低い領域(色調が砂目(モ ザイク)状で変動縞が明瞭でない箇所)と画像をオルソ補正する際に生じるレイオーバ 域、フォアショートニング域、レーダーシャドウ域を除去した干渉マスクと地形マスク を重ね合わせる.判読対象となる干渉マスクの閾値は0.7以上とした.これにより、判読 作業は重なりがない領域を対象に行う.

干渉マスクの重ね合わせ

地形・干渉マスクの重ね合わせ

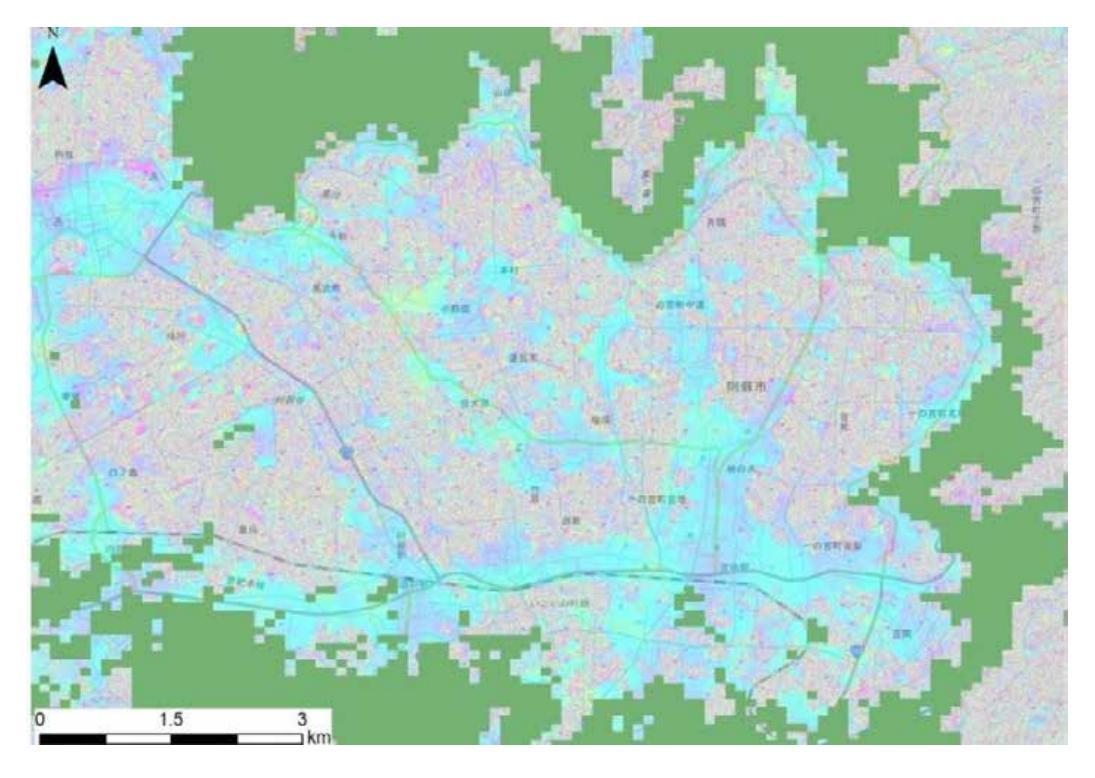
図 4.14 森林域のマスクの例(緑の領域) (背景には国土地理院電子地形図タイルを使用)

一般的に波長が短い C, X バンドは森林域においては干渉性が低い. そのため, 国土数理 情報の土地被覆細分メッシュデータを利用し, 目視判読域から除外することで判読作業の 効率化が可能である.

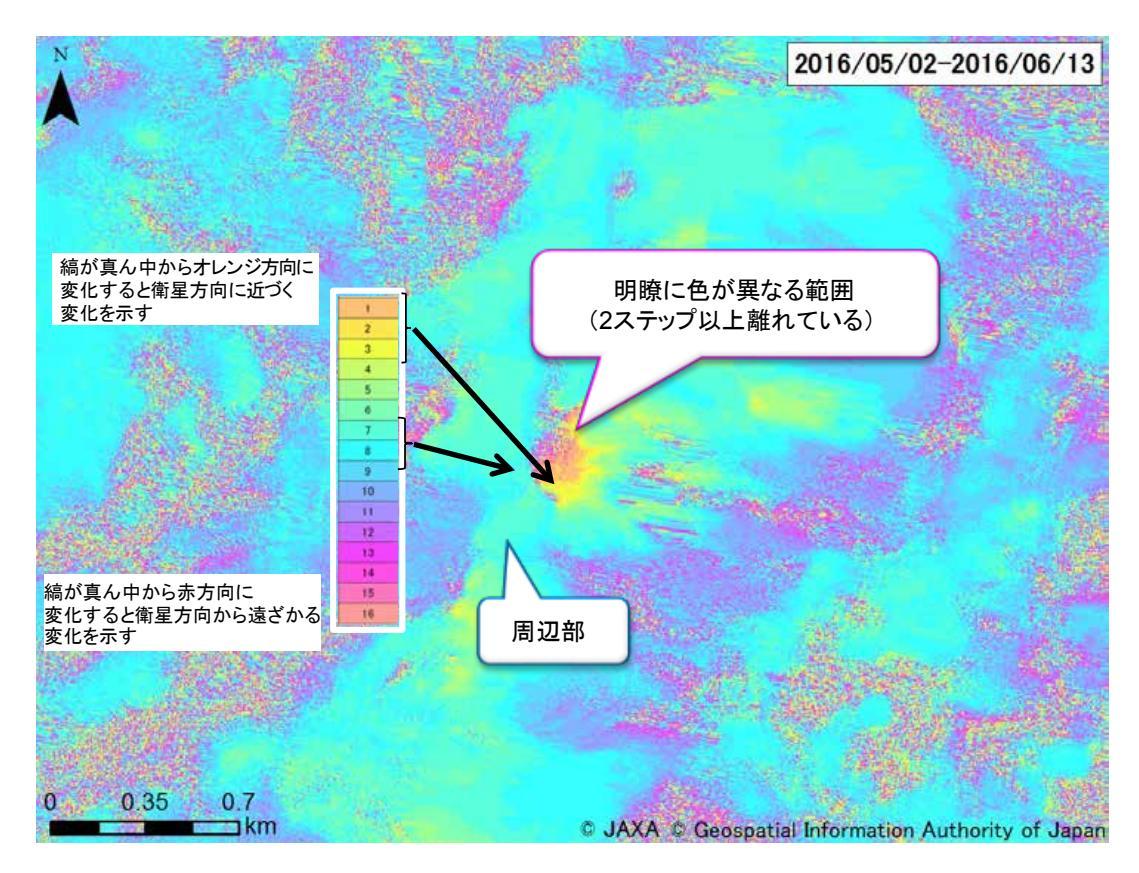
図 4.15 色が周囲と異なる(2 ステップ以上離れている) 縞の例

- 色の変化は図 4.15 に示すような色のステップ単位で評価する.
- 周辺部から少なくとも2ステップ以上離れた縞の範囲を「明瞭に色が異なる範囲」
   とし、検出の対象とする.(位相の変化が 45°(π/4 rad.)以上みられること)
- 面積が広く(約500 m<sup>2</sup>以上),標高依存性(等高線に類似したパターンの変動編) がある変動編は検出対象としない.
- 地すべりが確認されている場所や地上センサ設置場所周辺に注目する.
