# 衛星画像解析による熊本地震被災地域の斜面・地盤変動調査 -多時期ペアの差分干渉 SAR 解析による地震後の変動抽出-

**Satellite Imagery Analysis for Detecting Slope and Ground Deformations** in Area Affected by the 2016 Kumamoto Earthquake

Technical Note of the National Research Institute for Earth Science and Disaster Resilience: No.412

# 衛星画像解析による熊本地震被災地域の斜面・地盤変動調査 - 多時期ペアの差分干渉 SAR 解析による地震後の変動抽出-

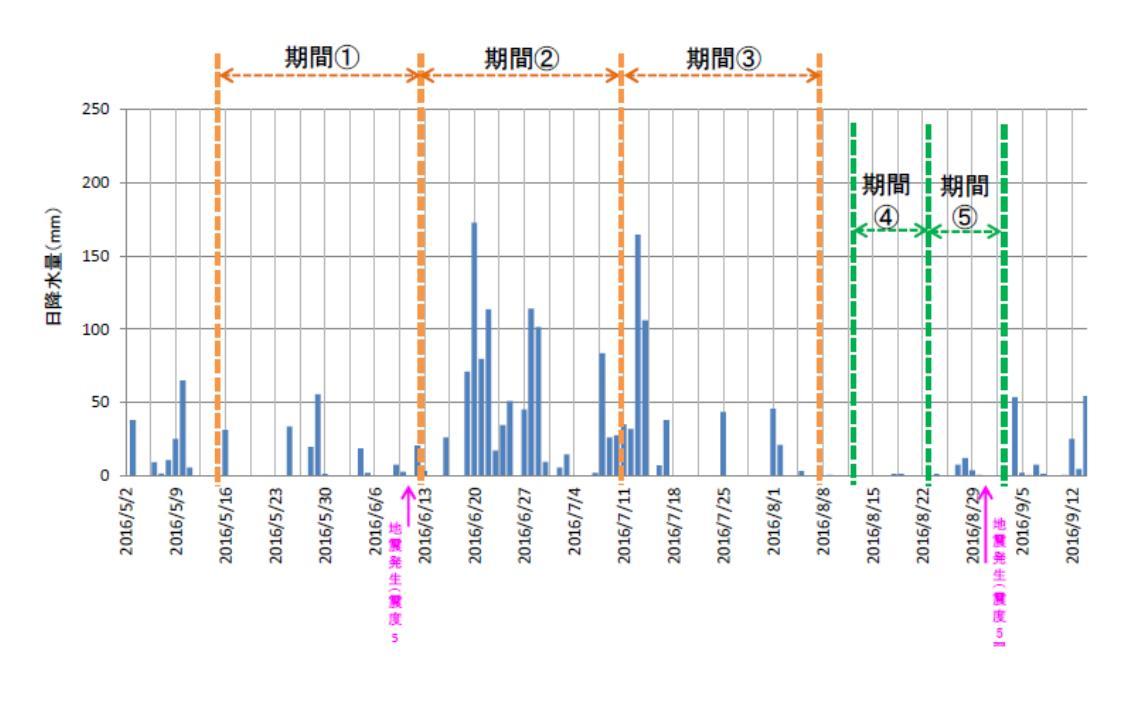
図 4.19 干渉 SAR の解析期間例

判読対象期間における降雨量や地震などの変動に影響するイベントを把握することで, 変動の要因を推測することが可能である.例えば,下図から日降水量が多い②の期間におい ては,土砂災害が発生しやすく,地殻変動が発生している可能性が高い.同様に比較的大き い地震が判読対象範囲の近くで発生している場合,その地震を挟む期間の①と⑤で地殻変 動が発生している可能性が高い.

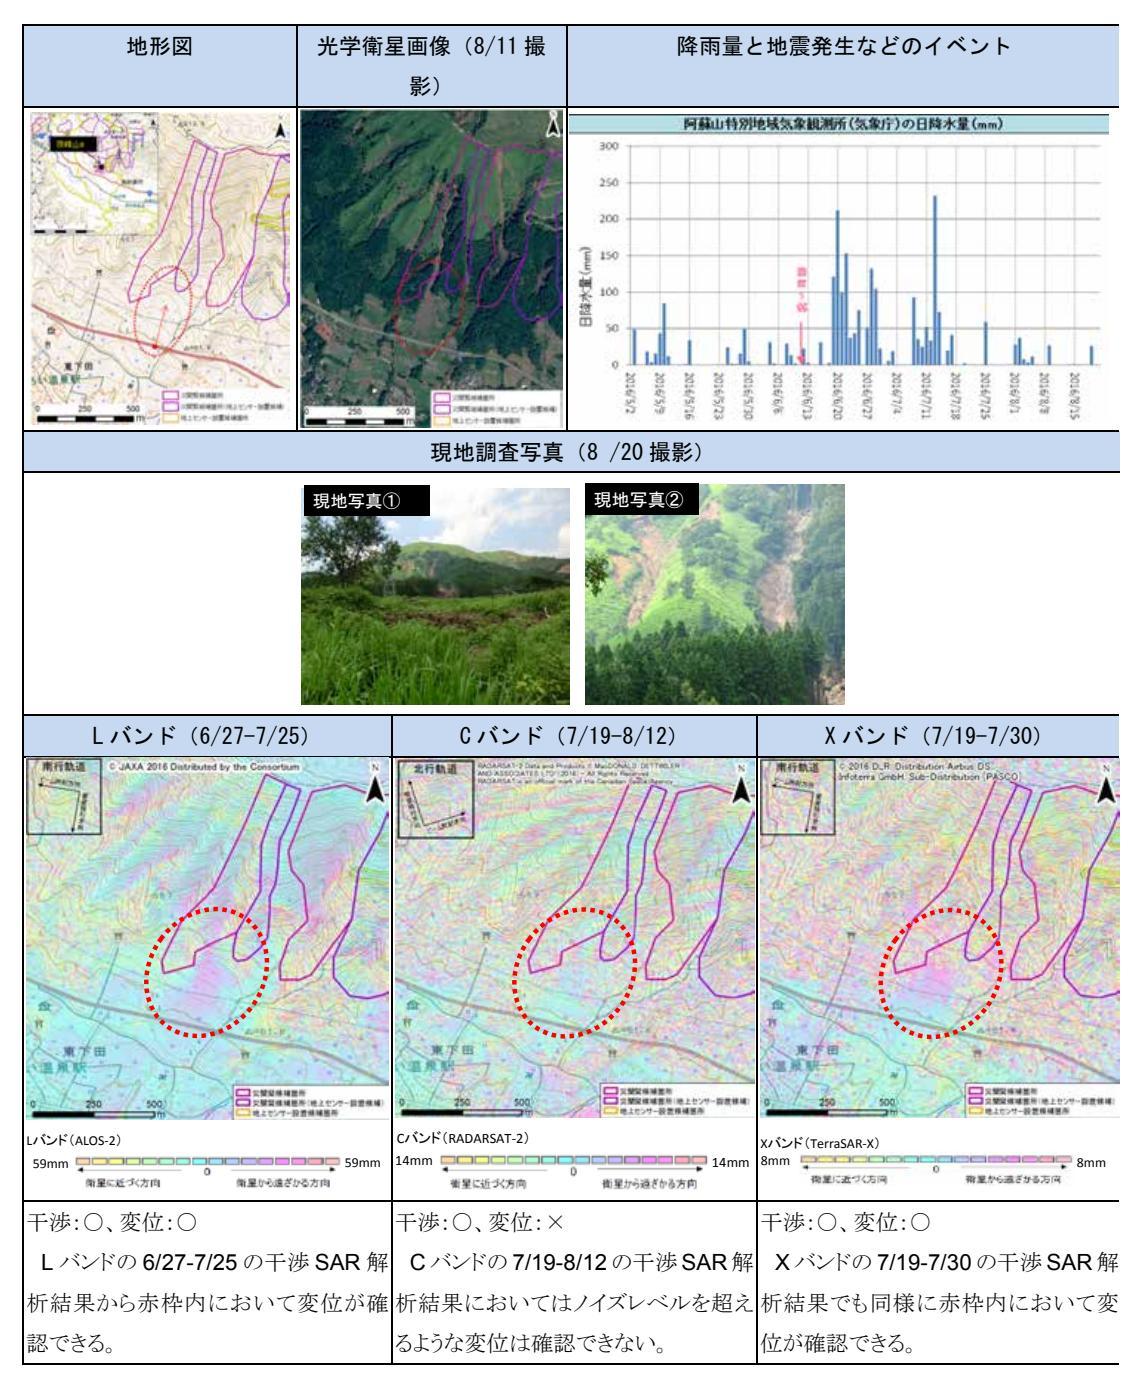
● 当該地域は災関緊候補箇所であり、地震後に斜面崩壊した南向き斜面である. また、地上センサ(ワイヤー式変位センサー)による監視斜面である.

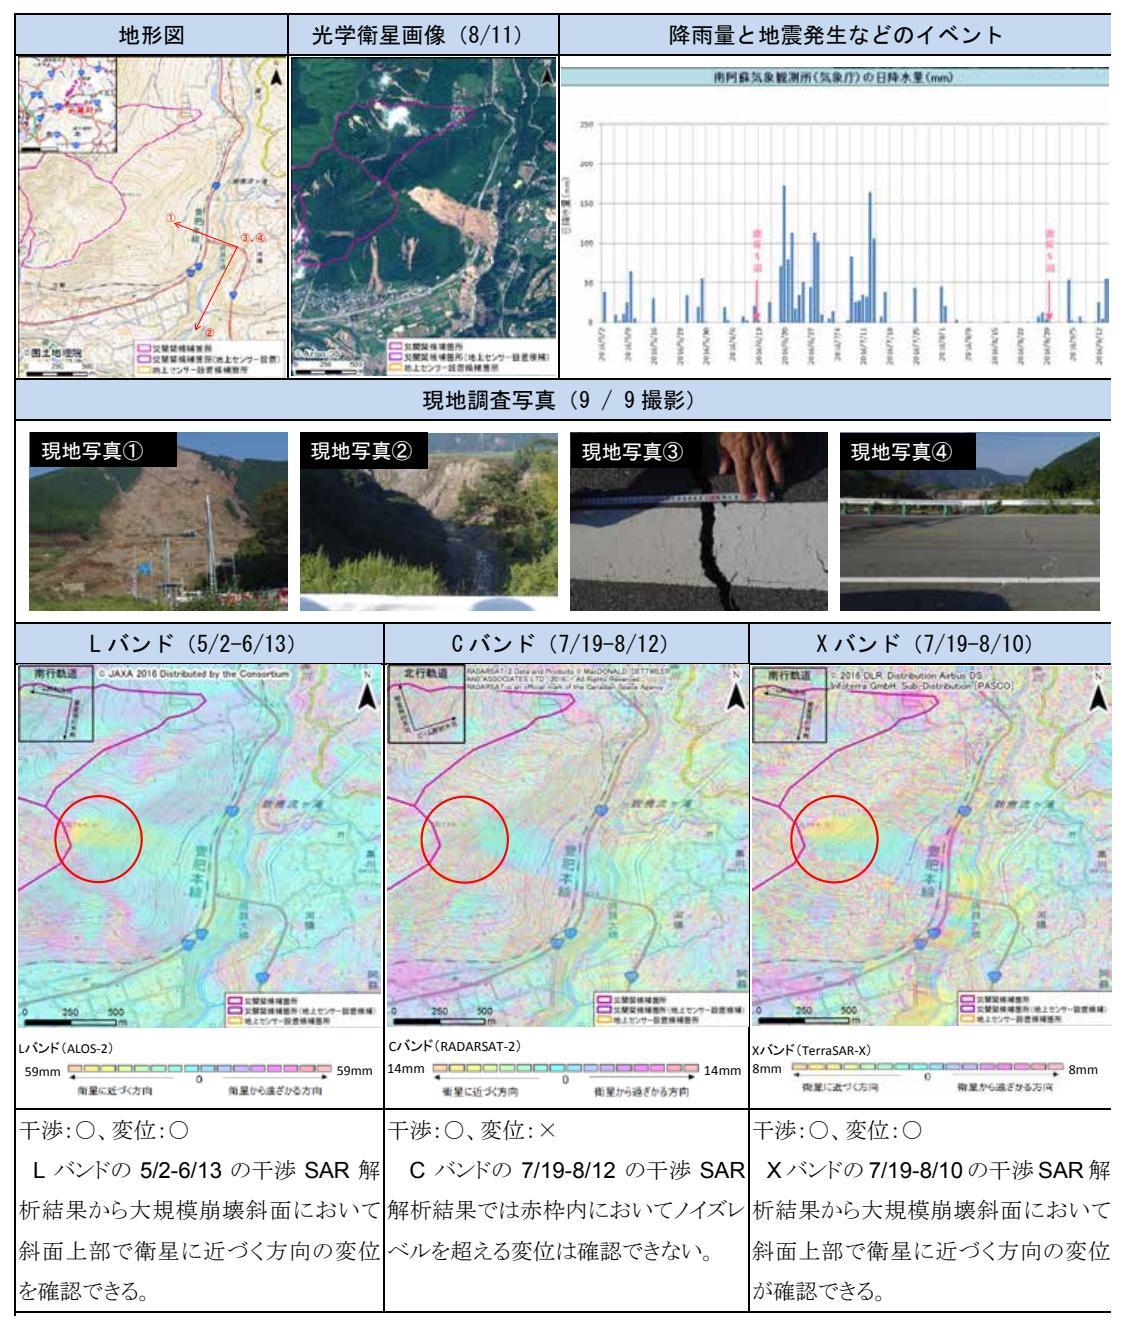
当該地域は大規模な斜面崩壊が発生した箇所である.対策工事の施工が進行中であり、人工的な改変が継続している.また、表層の侵食・堆積が進行しており地形変化を示すものと考えられる.崩壊した阿蘇大橋左岸付近の路面にて開口亀裂が見られる.

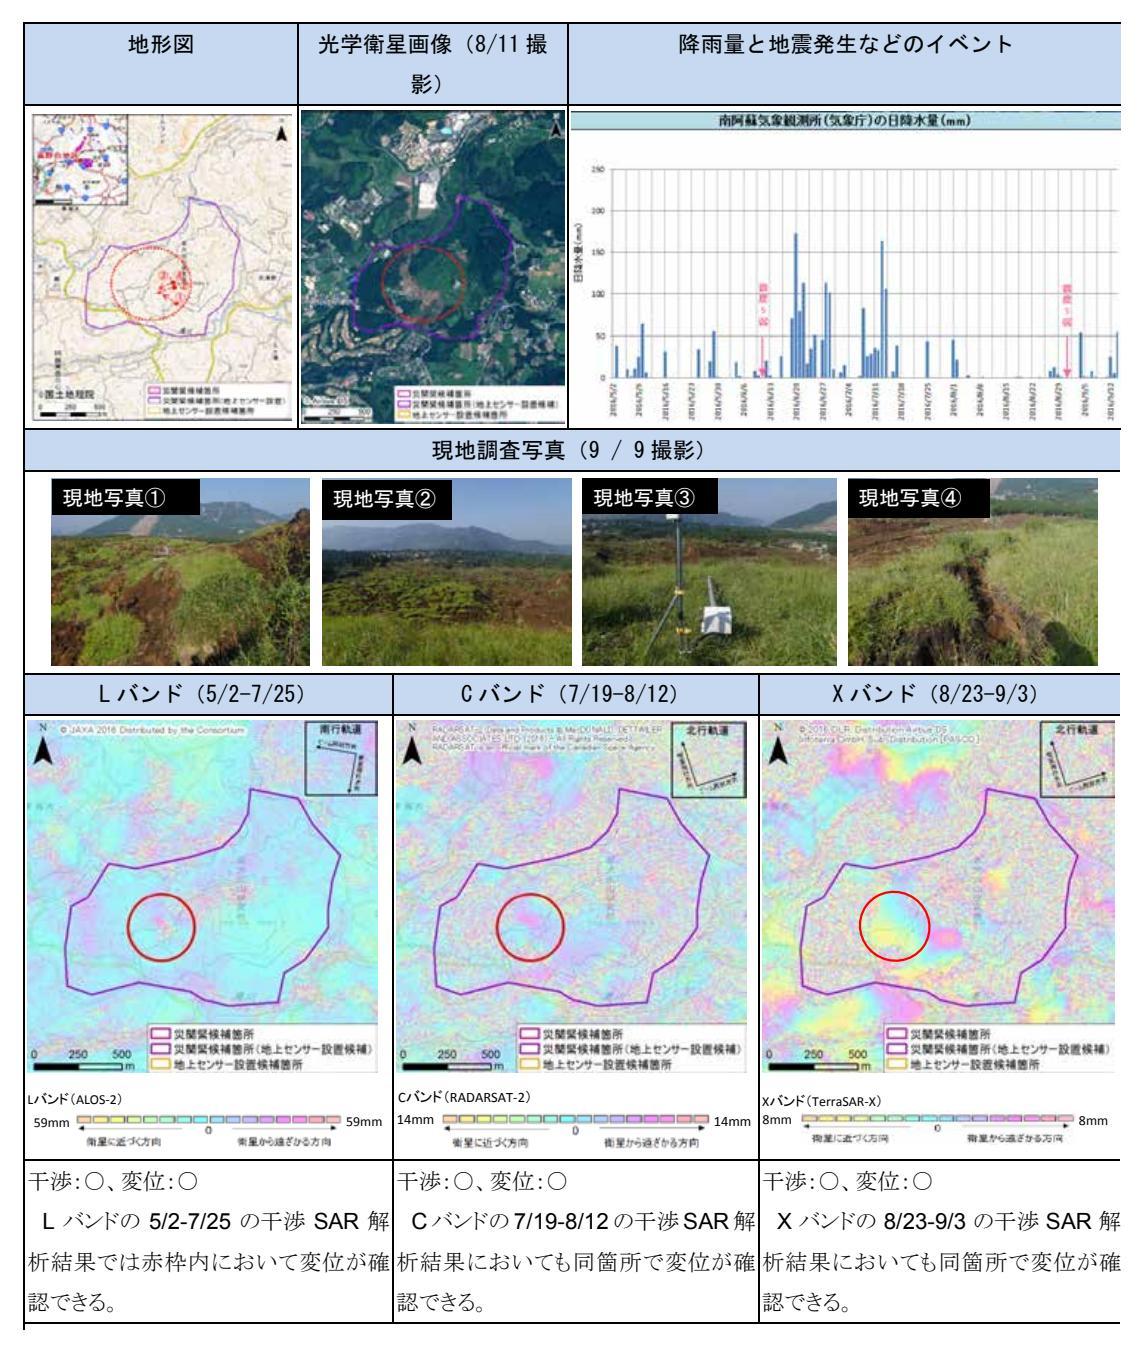
<sup>※</sup>地形図および干渉 SAR 解析結果図の背景には国土地理院電子地形図タイルを使用
- (B) 地すべり(斜面における重力性の変形に伴う)開口亀裂
  - 例1:高野台(京大火山研)
    - 当該地域は災関緊候補箇所であり,西から南斜面において地震による地すべり が発生した箇所である.5月から9月の地上センサ(伸縮計)の結果からは変 位が見られない.

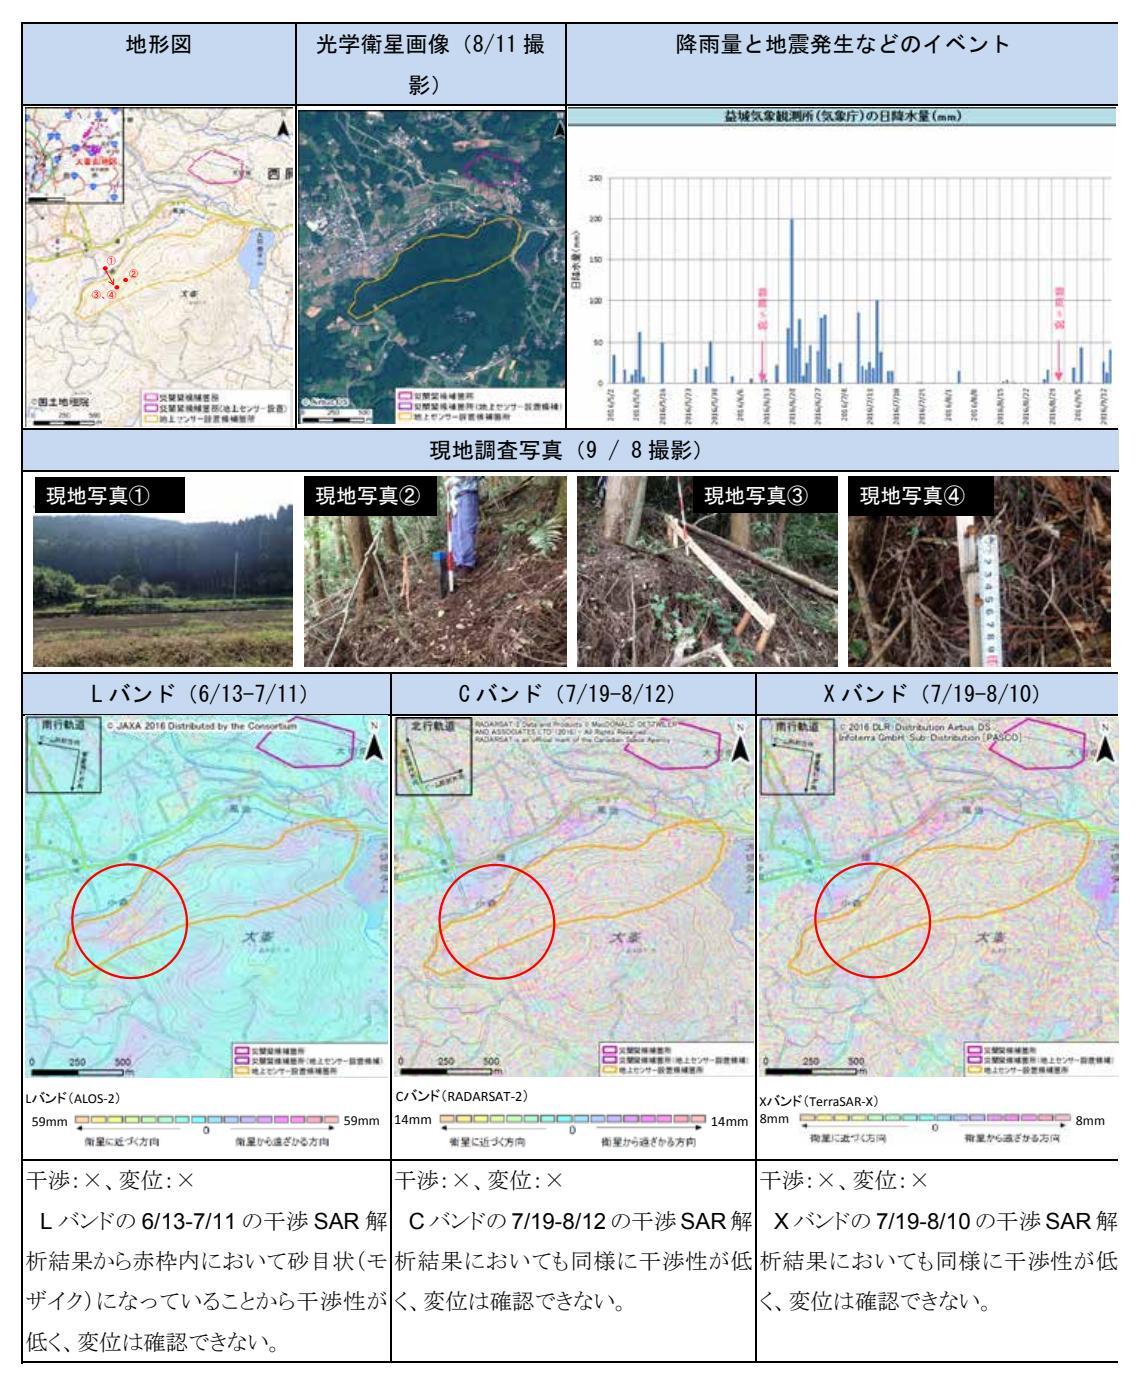
● 当該地域は大峯山末端を活断層が通り,明瞭な滑落崖が認められ地すべり性の 変状が確認でき,地上センサ(傾斜計)の結果からは変位が見られない.

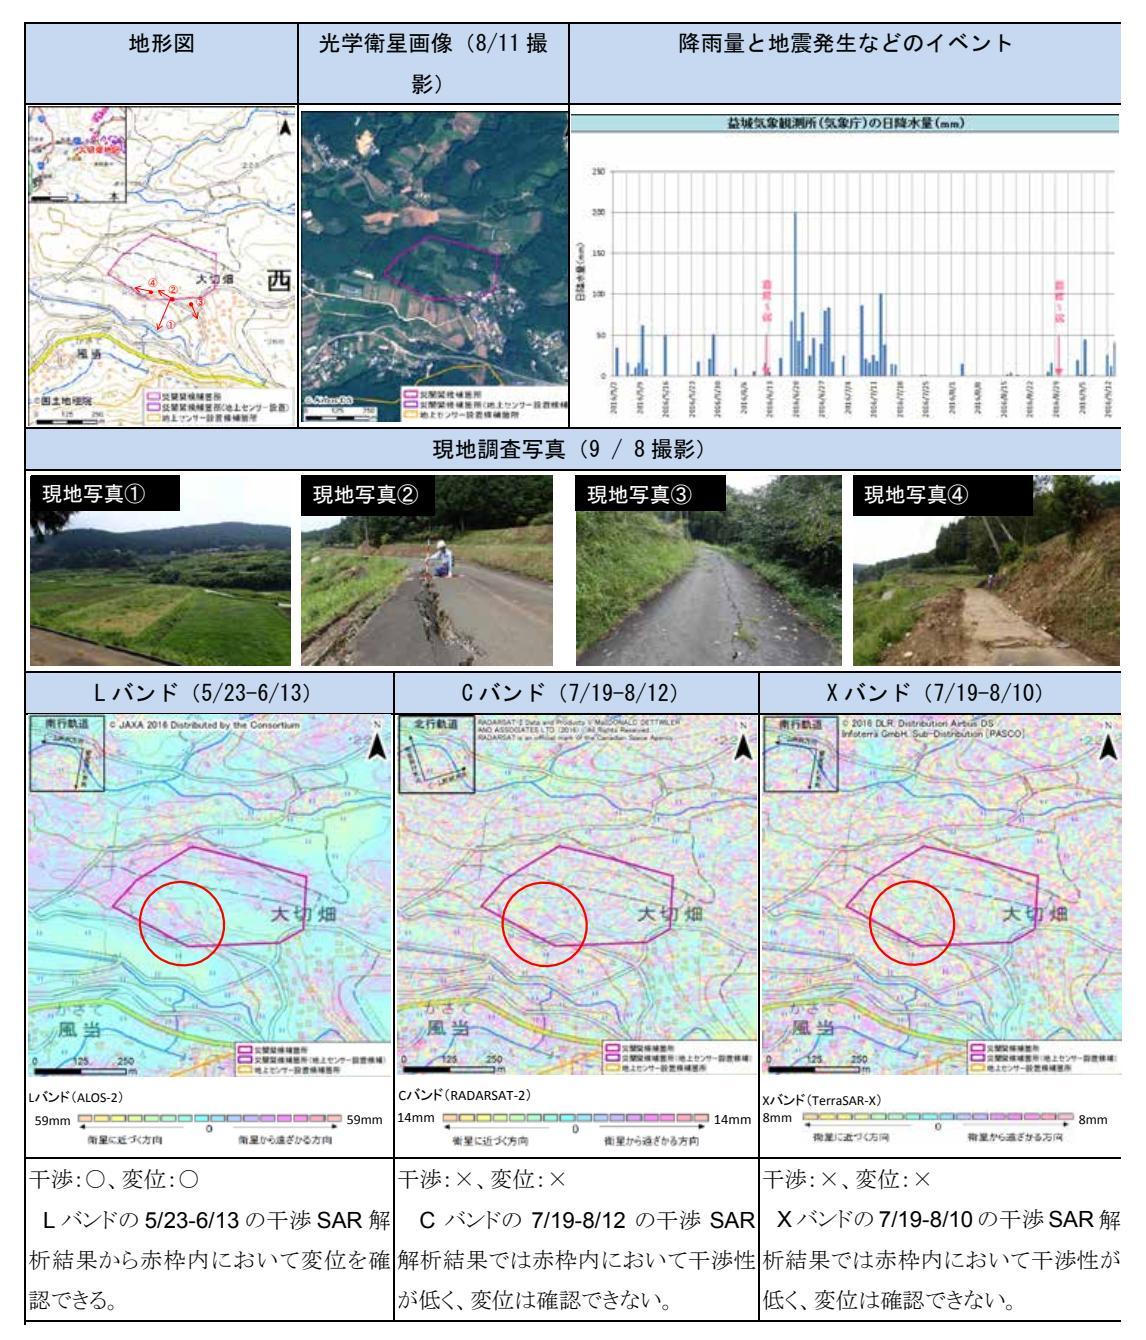
当該地域は災関緊候補箇所であり、村道沿いの路面に亀裂が連続的に認められ、 法肩が落ちており、斜面崩壊箇所が複数認められる.

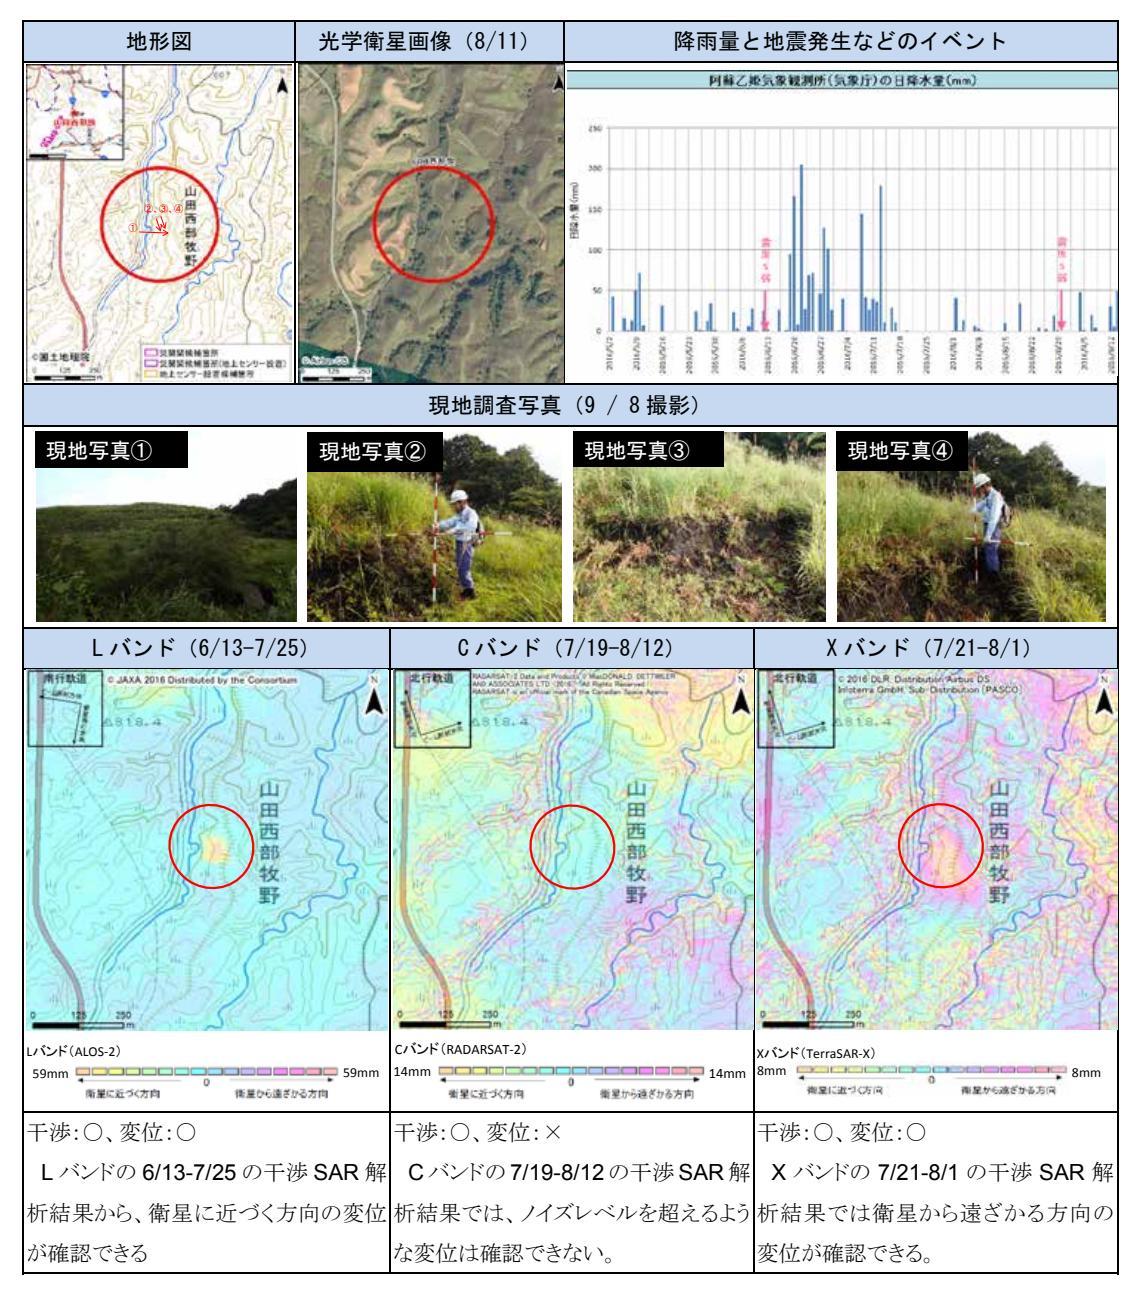
例4:山田西部牧野

● 当該地域は牧草地の中に地すべり性の変状を確認できる箇所であり,段差地形 が階段状に確認でき,滑落性の段差(比高=約1m)が複数見られる.

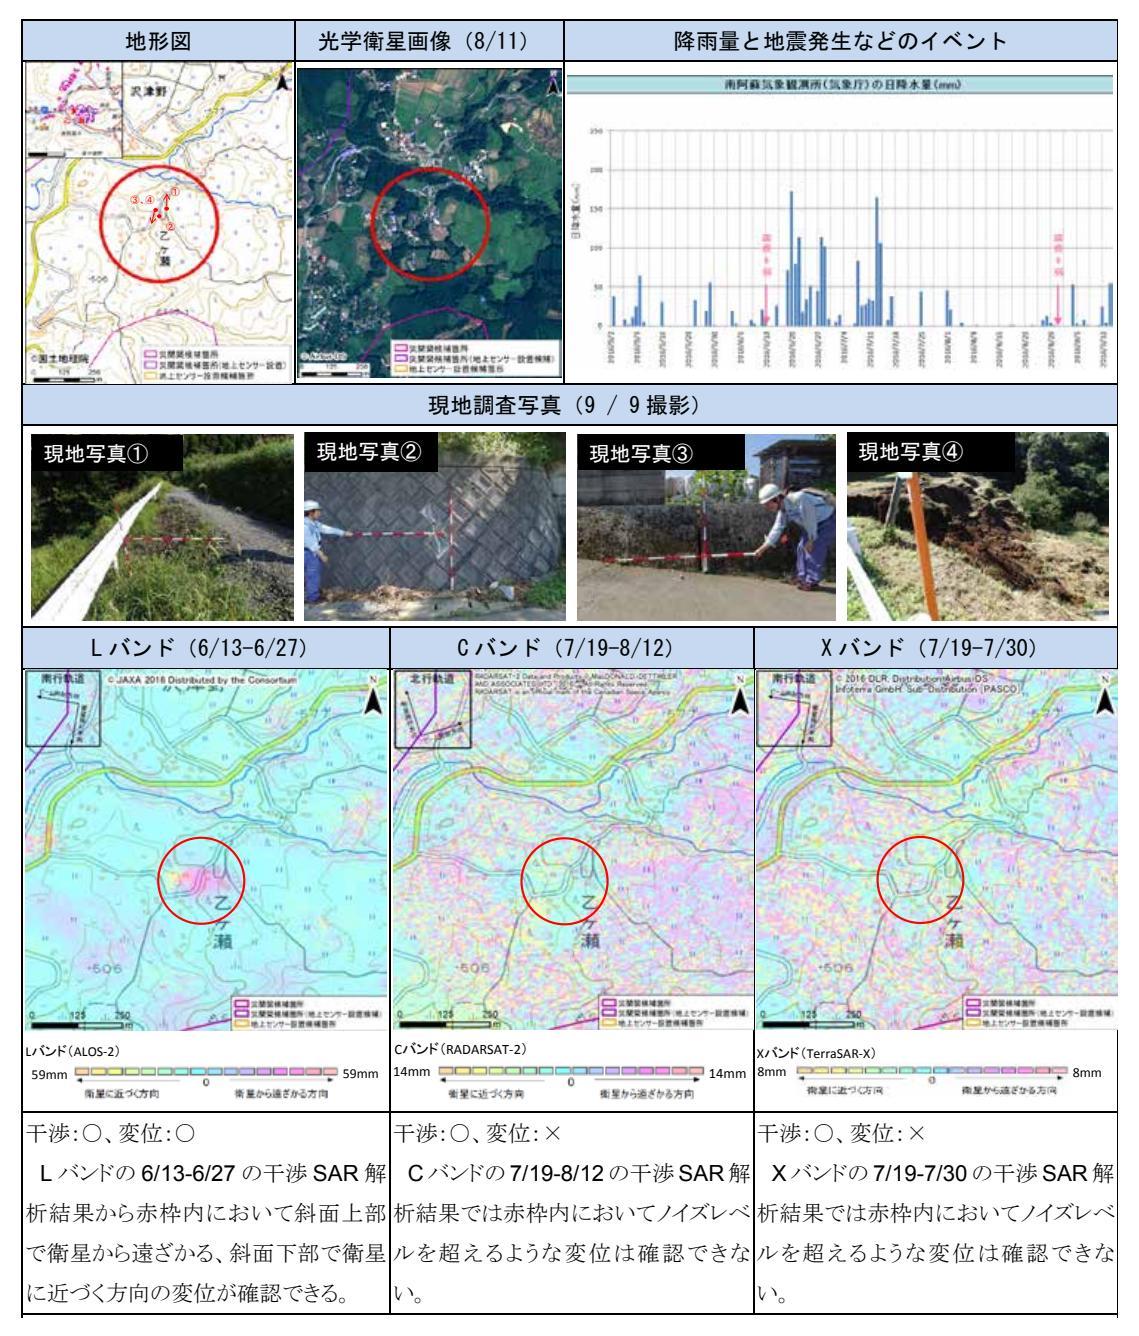
例5:乙ヶ瀬

● 当該地区は宅地や農地として利用されている斜面であり、現地ヒアリングによる と本震により崩壊、その後、6月の豪雨により崩壊が拡大している斜面である.

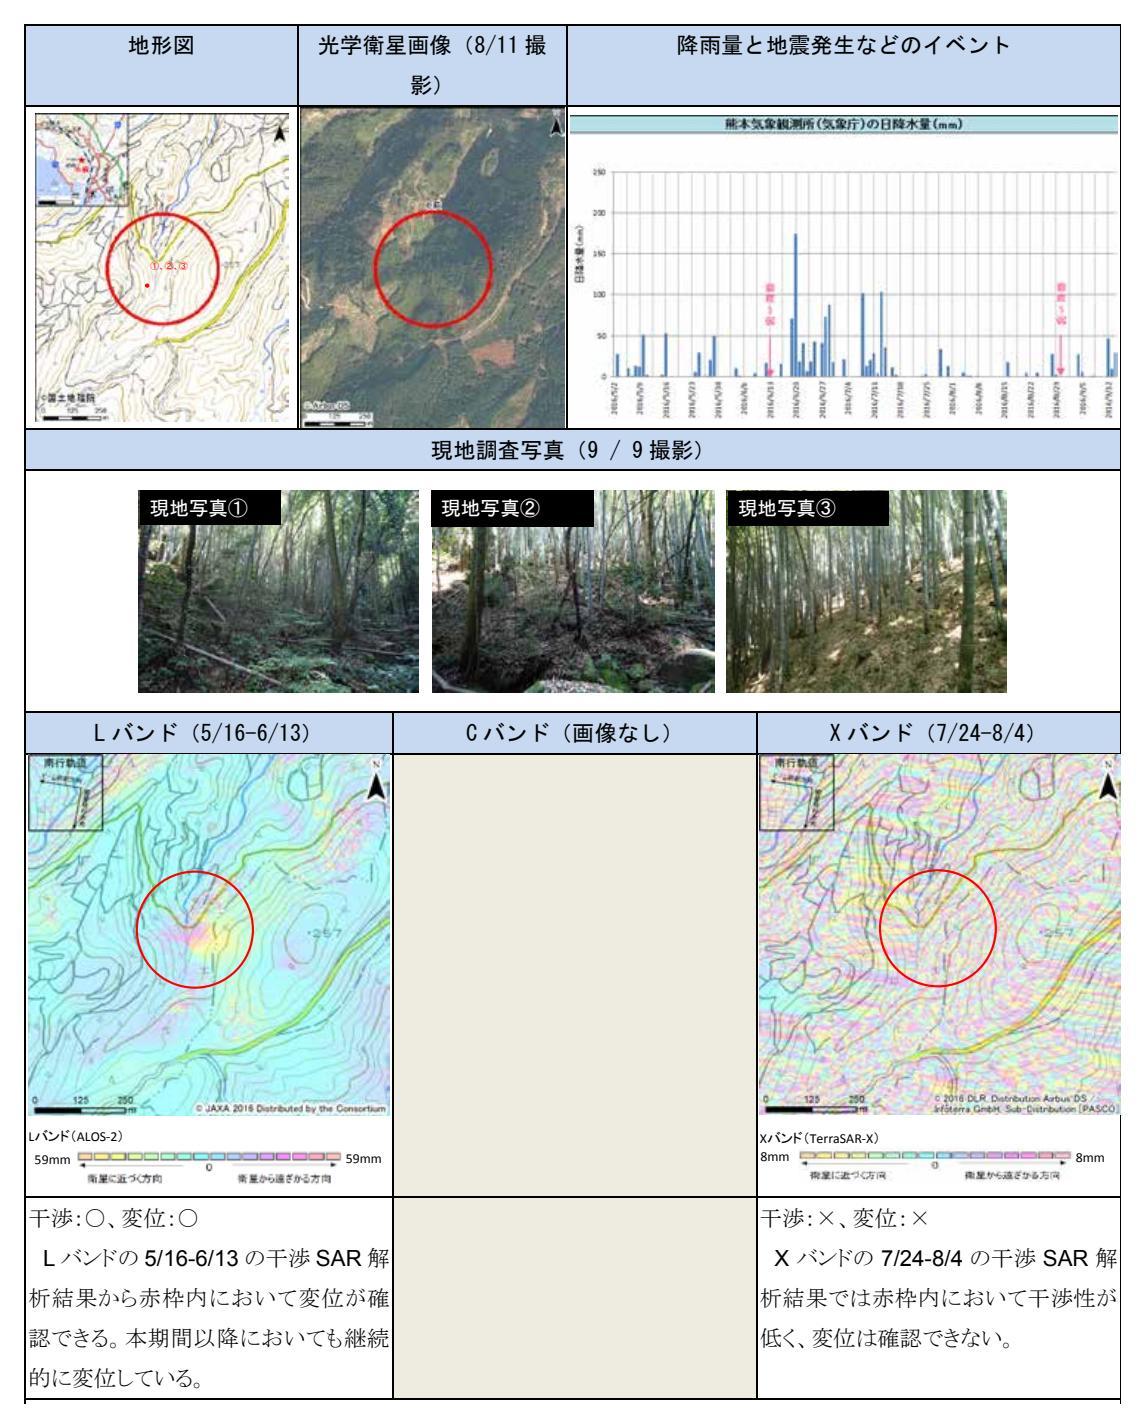
例6:小萩

● 当該地区は竹林が群生しており、周辺は果樹園として利用されている地区である.

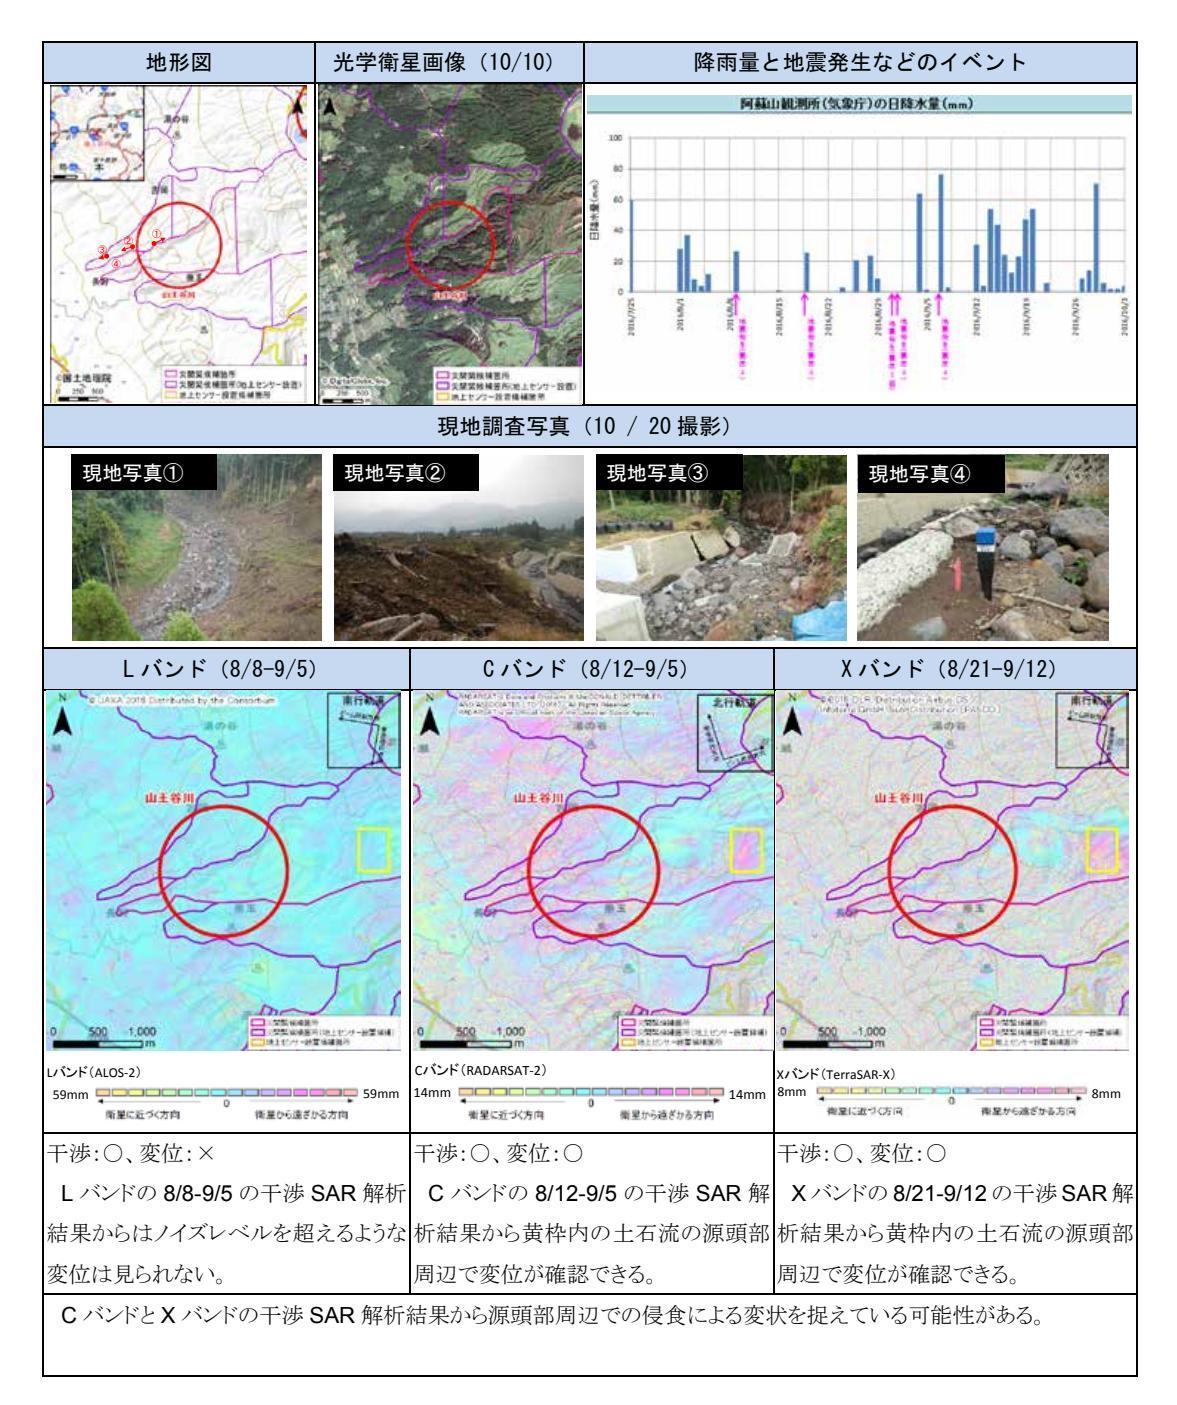
当該地区は災関緊候補箇所であり、土石流により土砂が流出し、渓流沿いに土 砂が堆積した箇所である.源頭部では侵食、堆積による河床変動や斜面の崩壊 が多数発生しており、渓流沿いで杭型センサによる監視が行われている.

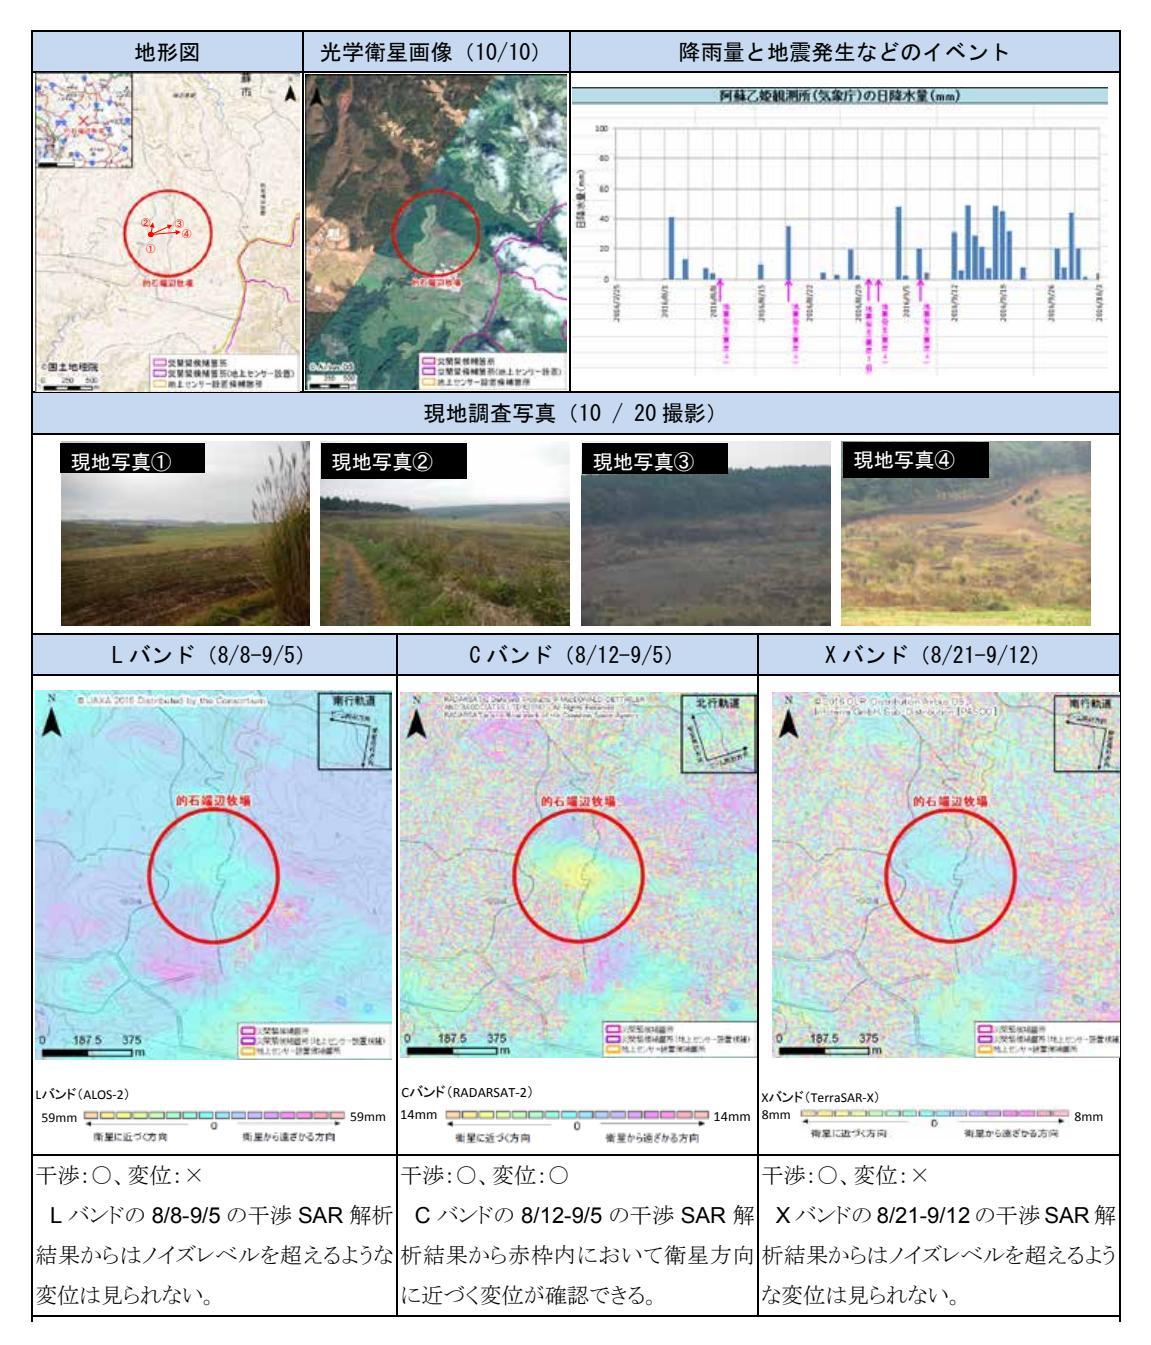
● 当該地区は広大な牧場として利用されており、丈が短い草地の被覆となっている. 牧場を囲むように森林があり、牧場と森林との境界で高さ3m~5m程度の 崖を造成している.

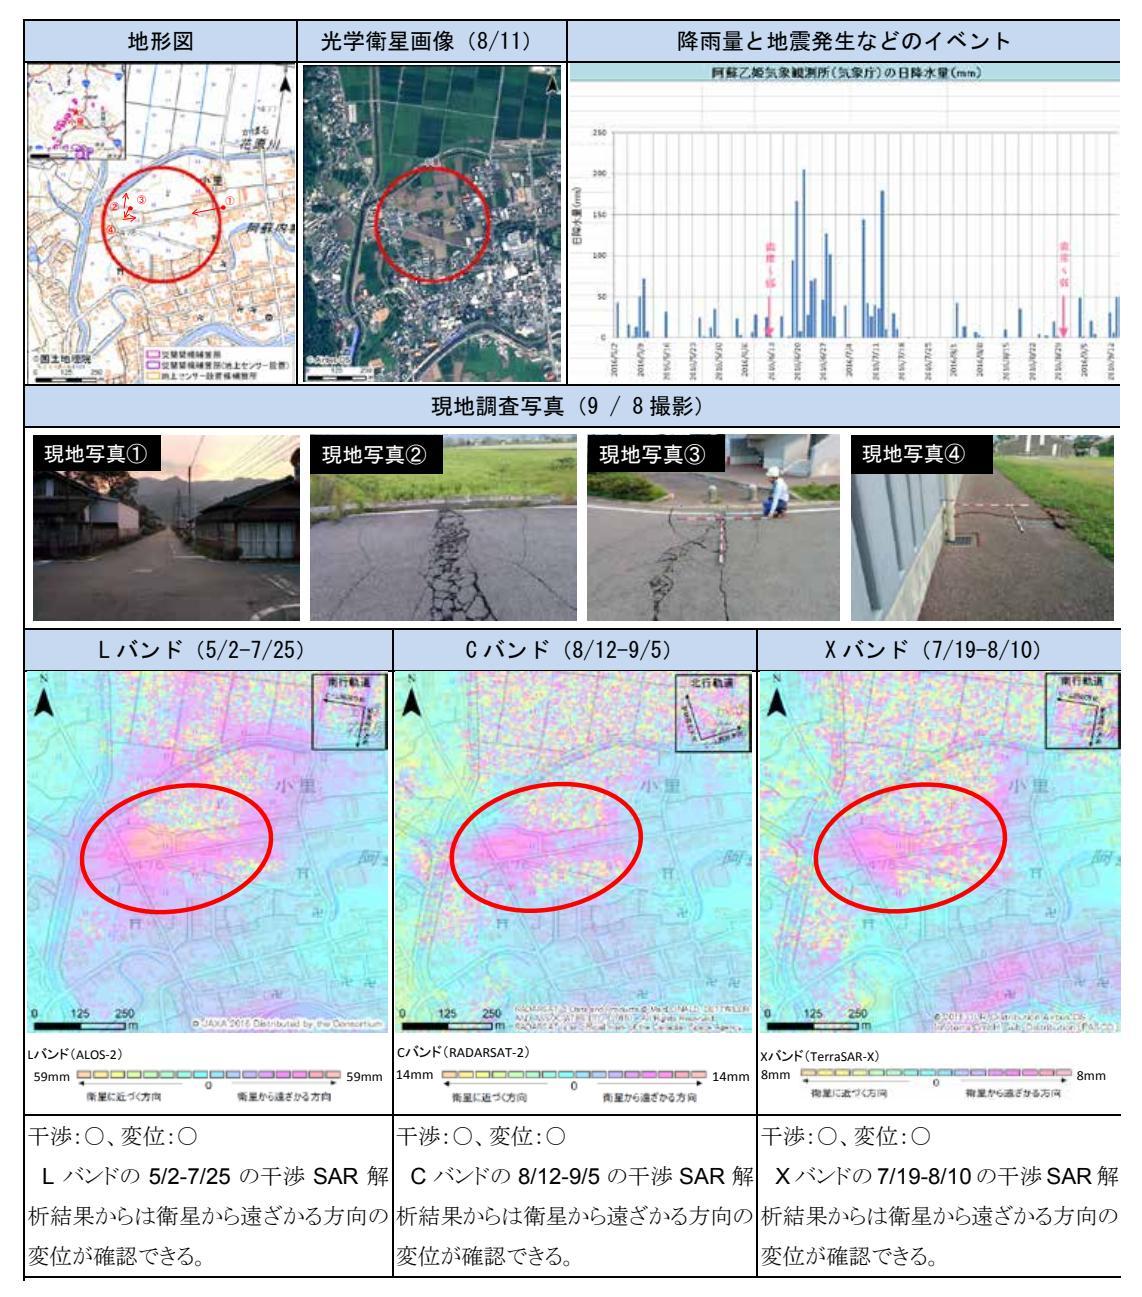
当該地区では集合住宅施設を中心に各バンドの干渉 SAR 解析結果で変位が確認されている.また,集合住宅施設周辺には道路面に複数の亀裂が認められるが,噴砂などの液状化現象は調査時には確認できない.

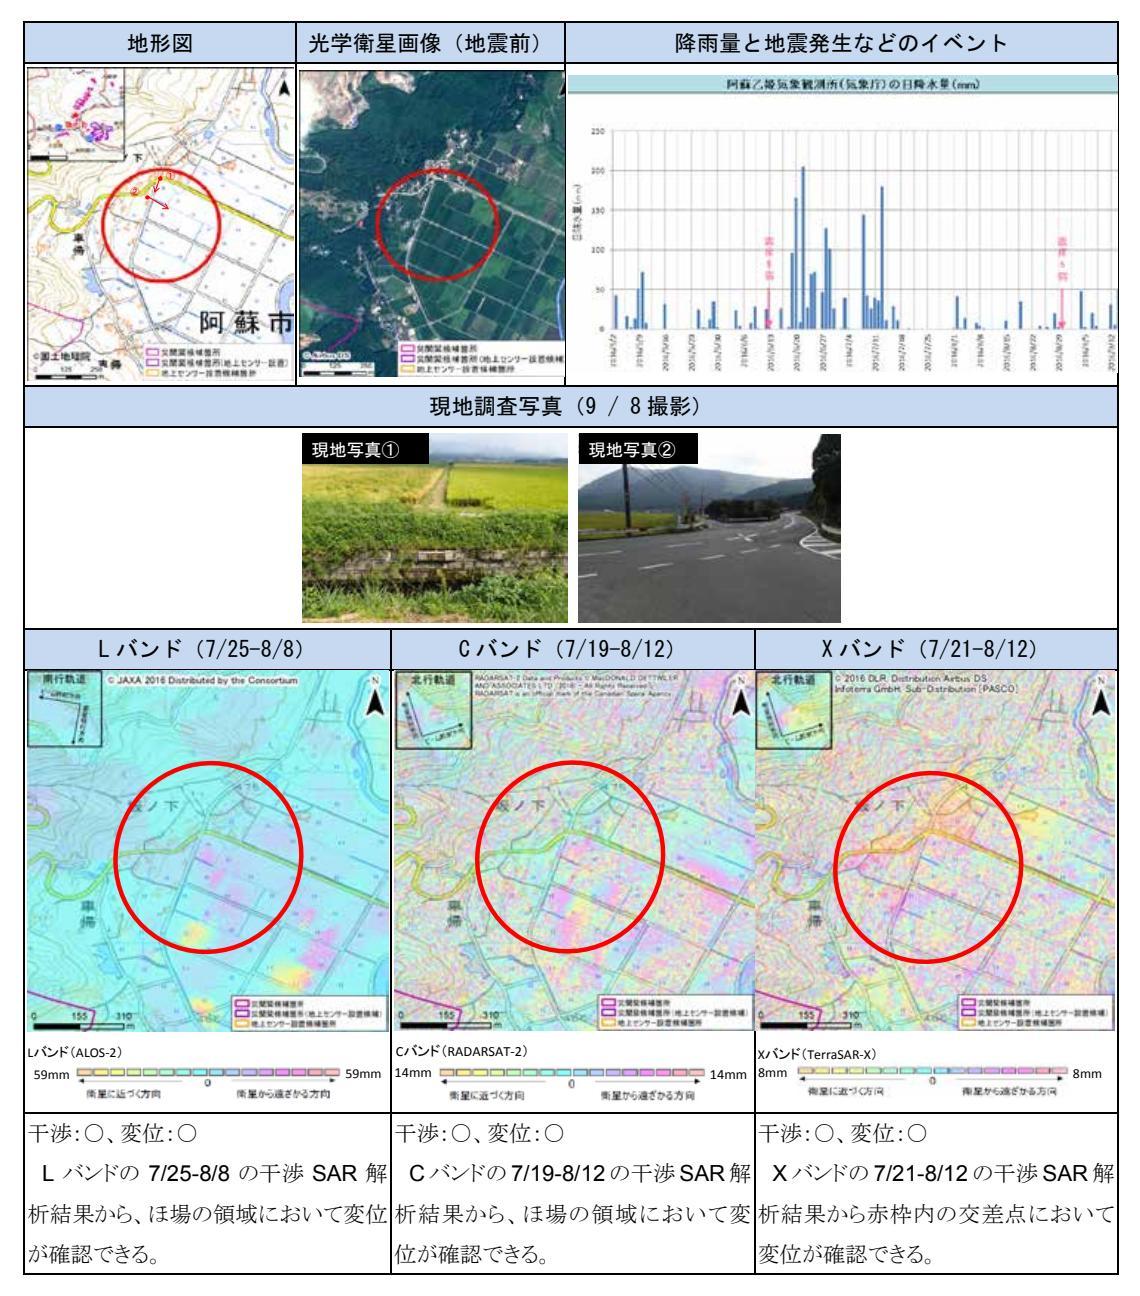
例2:坂ノ下

当該地区では農業用水路や道路面に地震時に発生したと思われるや亀裂が多く 見られる。

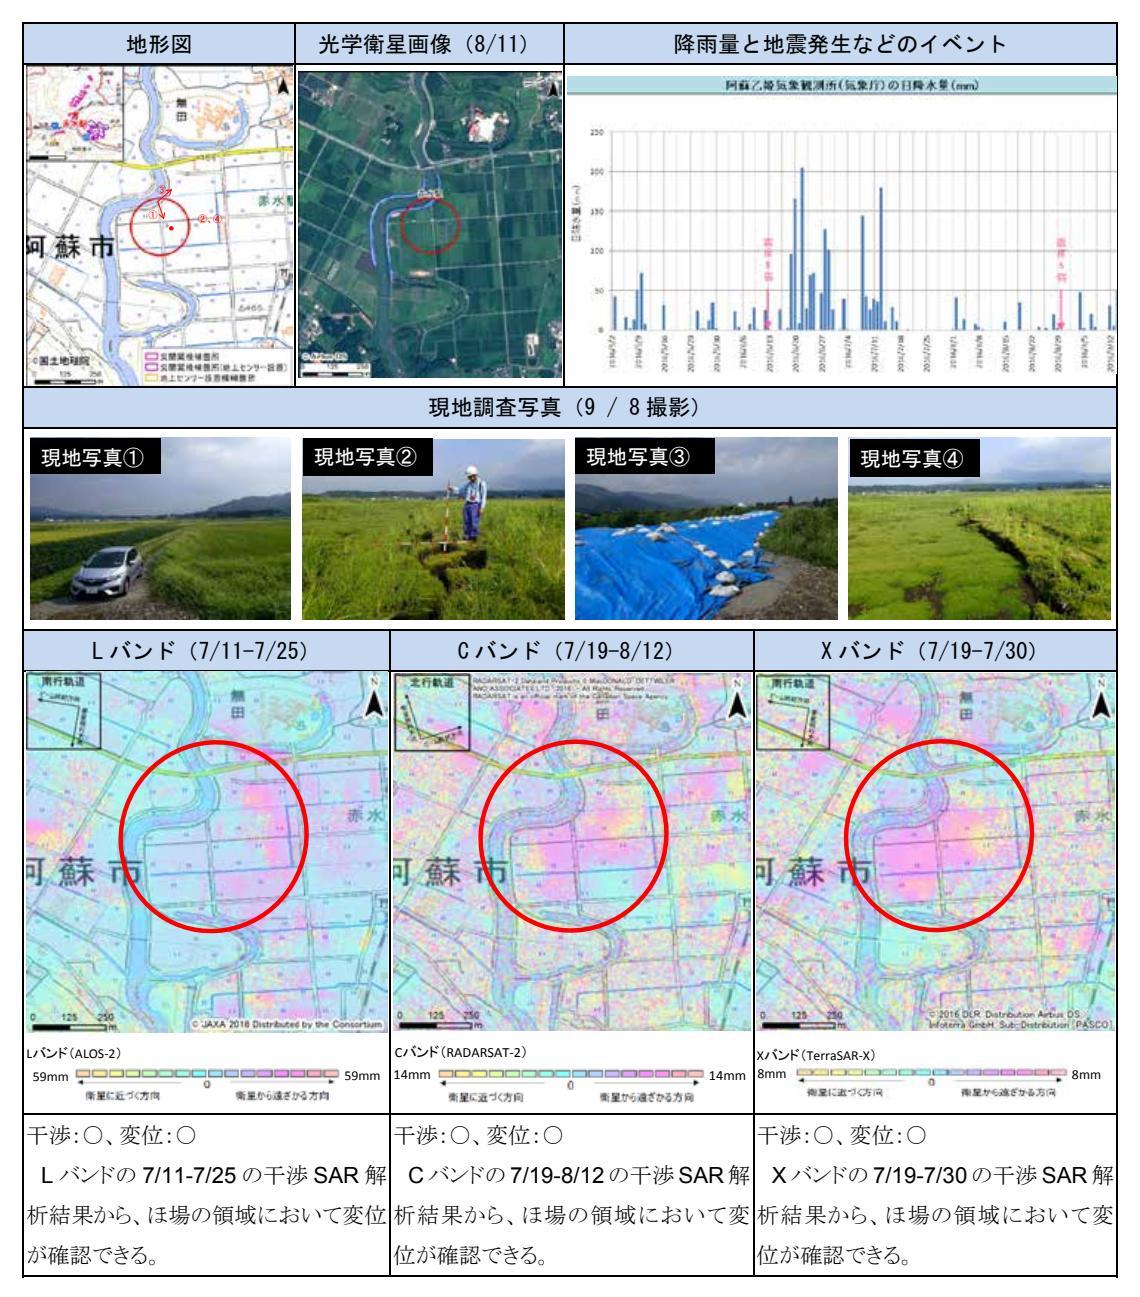
例3:赤水駅

当該地区は大豆,牧草あるいは休耕田のほ場に利用されている地区である.休 耕田の水田跡には亀裂,段差が生じている.9月8日の現地調査結果からは地 震による直接的な地盤変位なのか,液状化などによる二次的な変位なのかは現 地調査では判断できない.

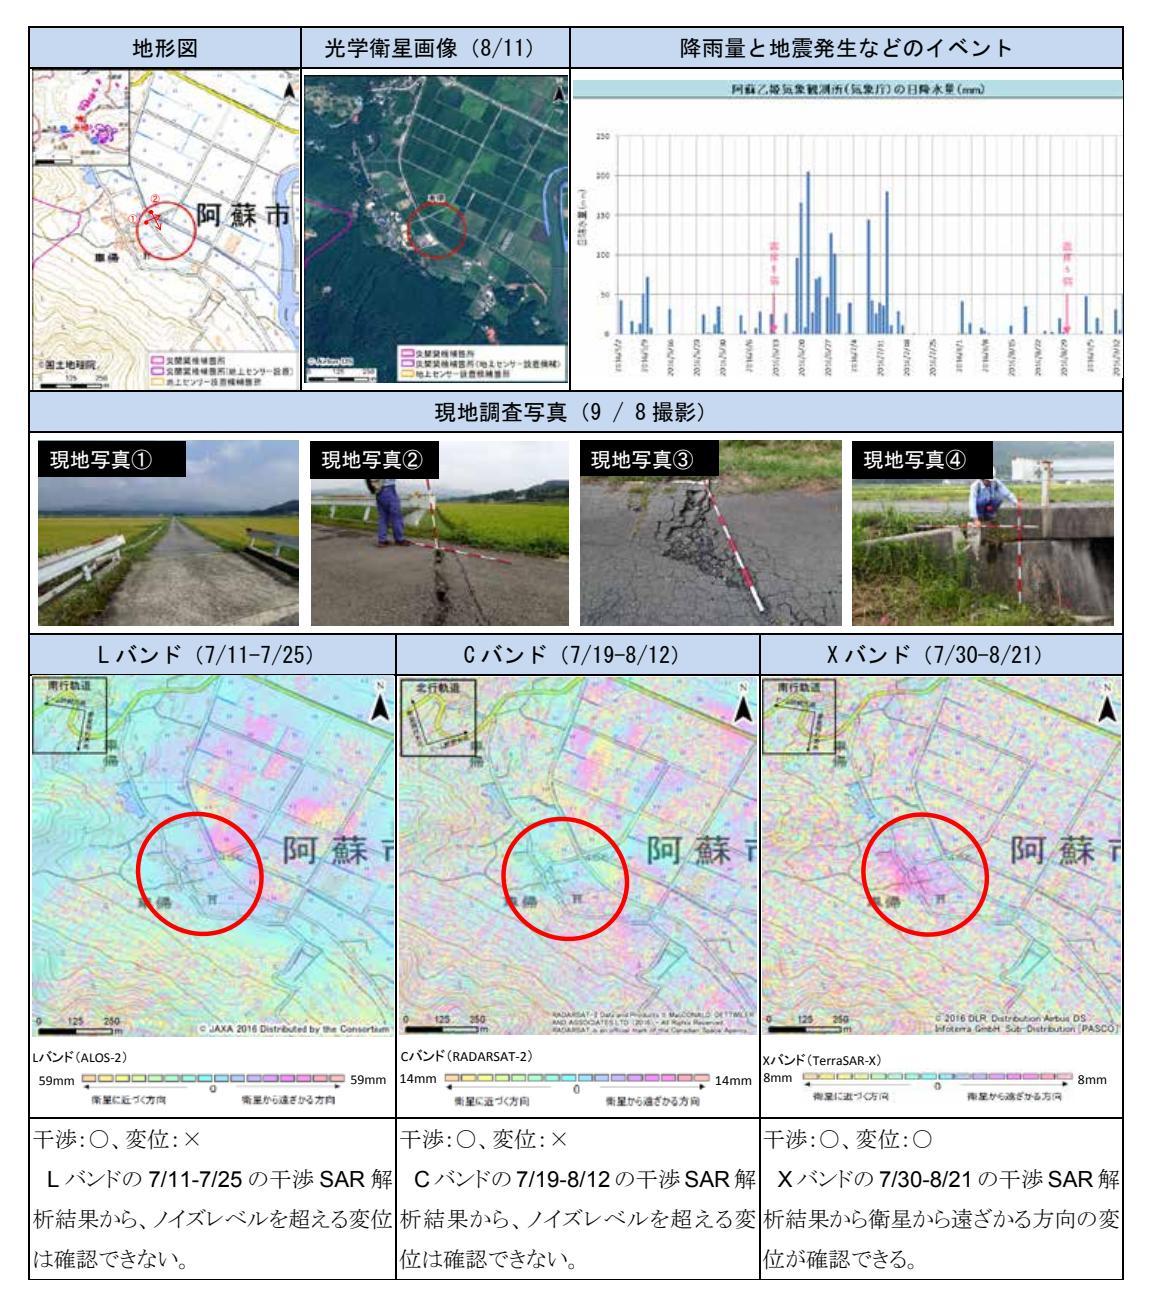
農業用水路周辺に補修が多数認められ,護岸ブロックの損傷なども認められる.
 農道上の橋梁に変状が認められ,亀裂・段差が発生している.段差は見かけ上橋梁が浮く形で発生しており,周辺地盤の液状化による沈下などの可能性がある.この変状は複数箇所で認められるが,地震後も継続的に変状をしているかは事象からは判断できない.
