# 衛星画像解析による熊本地震被災地域の斜面・地盤変動調査 -多時期ペアの差分干渉 SAR 解析による地震後の変動抽出-

**Satellite Imagery Analysis for Detecting Slope and Ground Deformations** in Area Affected by the 2016 Kumamoto Earthquake

Technical Note of the National Research Institute for Earth Science and Disaster Resilience: No.412

# 衛星画像解析による熊本地震被災地域の斜面・地盤変動調査 - 多時期ペアの差分干渉 SAR 解析による地震後の変動抽出-

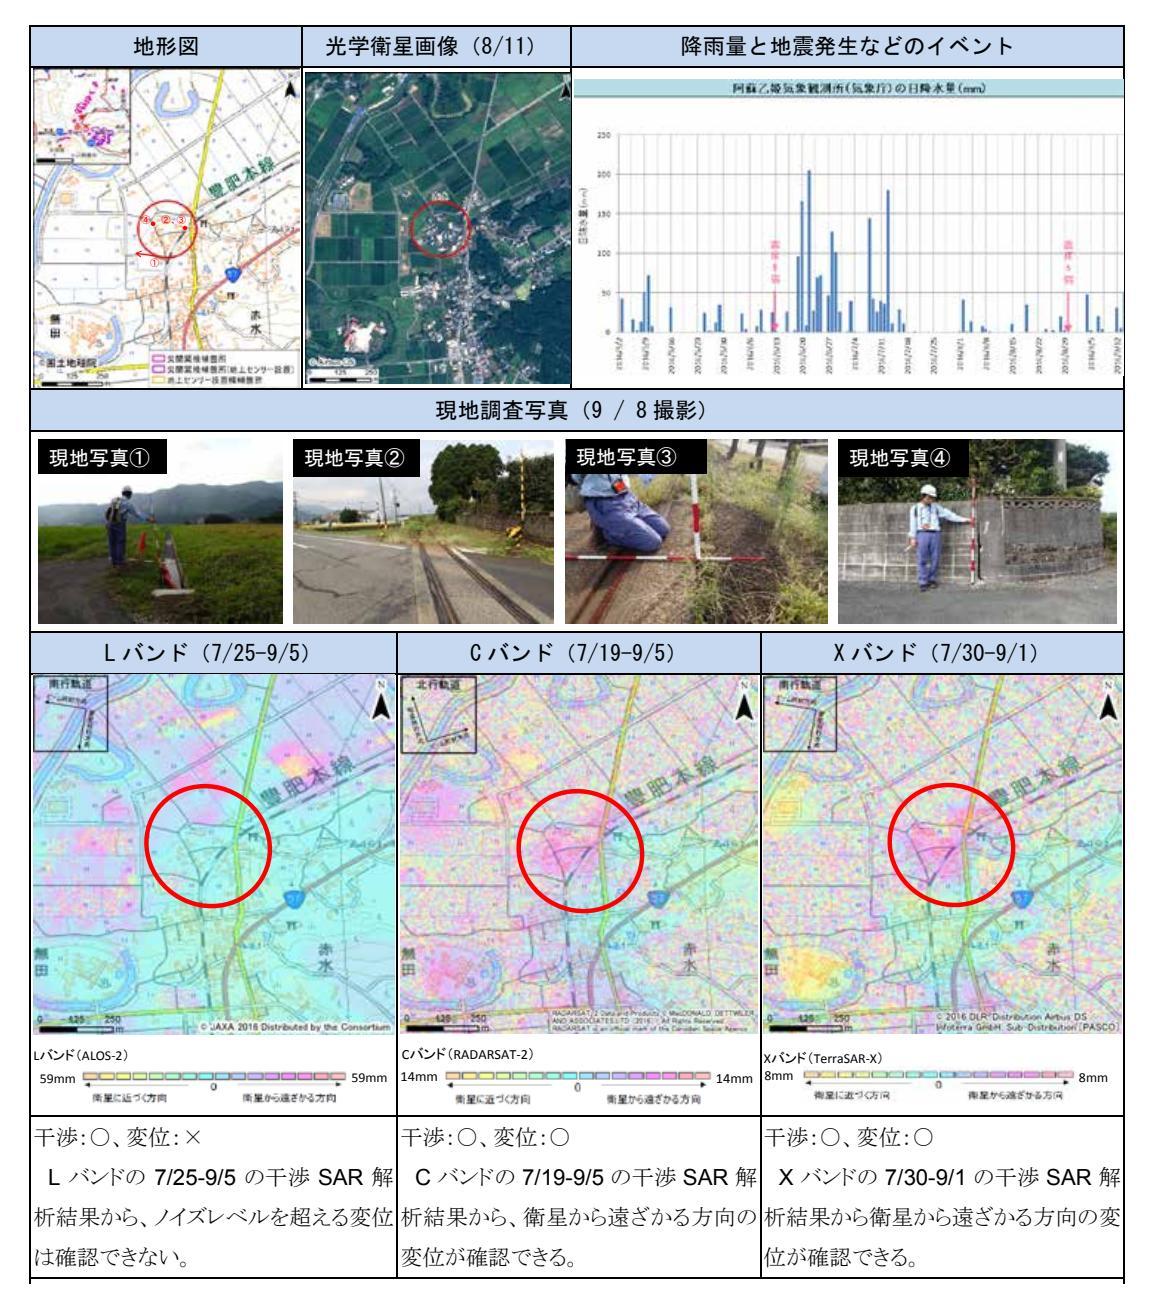
水田が傾斜し、休耕田となっているほ場が確認できる.また、水が吐けずに水田、水路にたまっている.JR 踏切付近には段差注意の看板や舗装痕が新しい補修痕、開口が認められる.付近の集落の塀に複数の亀裂、補修痕が認められる. 地震後、地盤変位が一体で発生した可能性が高いが、変位が累積的に継続しているかを確認することは難しい.

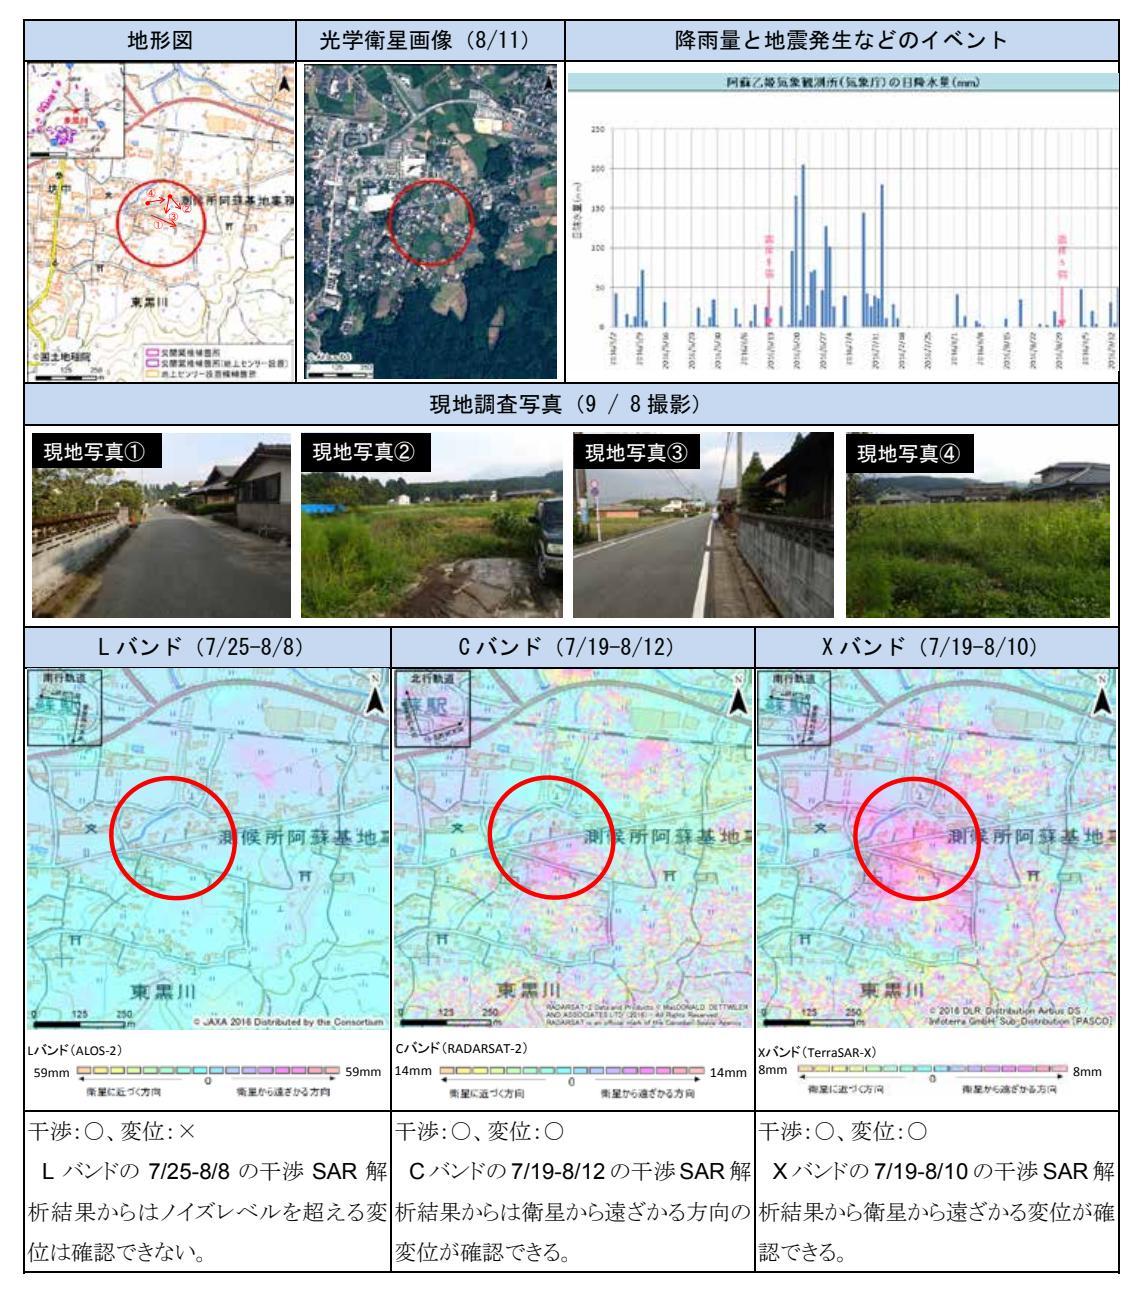
● 当該地区は道路沿いに低層な建物が連続している. 地震による集落や道路への 被害は現地調査からは確認できない.

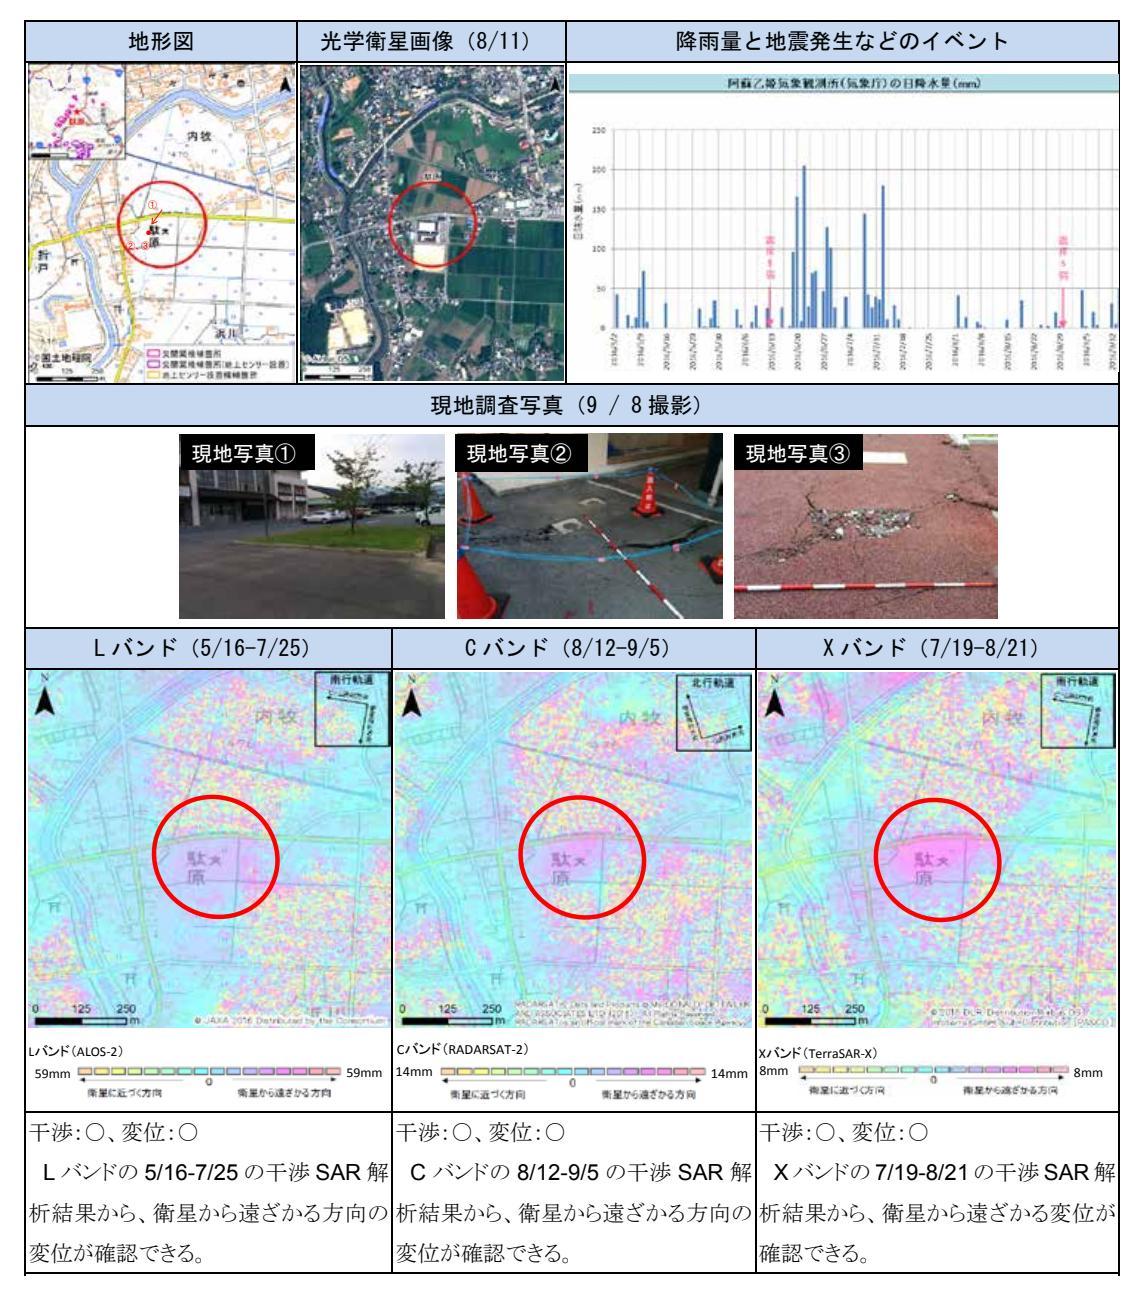
例7:駄原

● 阿蘇中学校の校舎を中心に各バンドの干渉 SAR 解析結果から変位が確認できる. 校舎周辺の舗装面などに複数の圧縮変状が認められる. 外見上は校舎は新しく,顕著な亀裂などは確認出来ていない. 噴砂などの液状化現象は調査時は認められず,横方向の応力による変形が強い可能性が考えられた. 変状が継続的に進行しているかは確認できない.

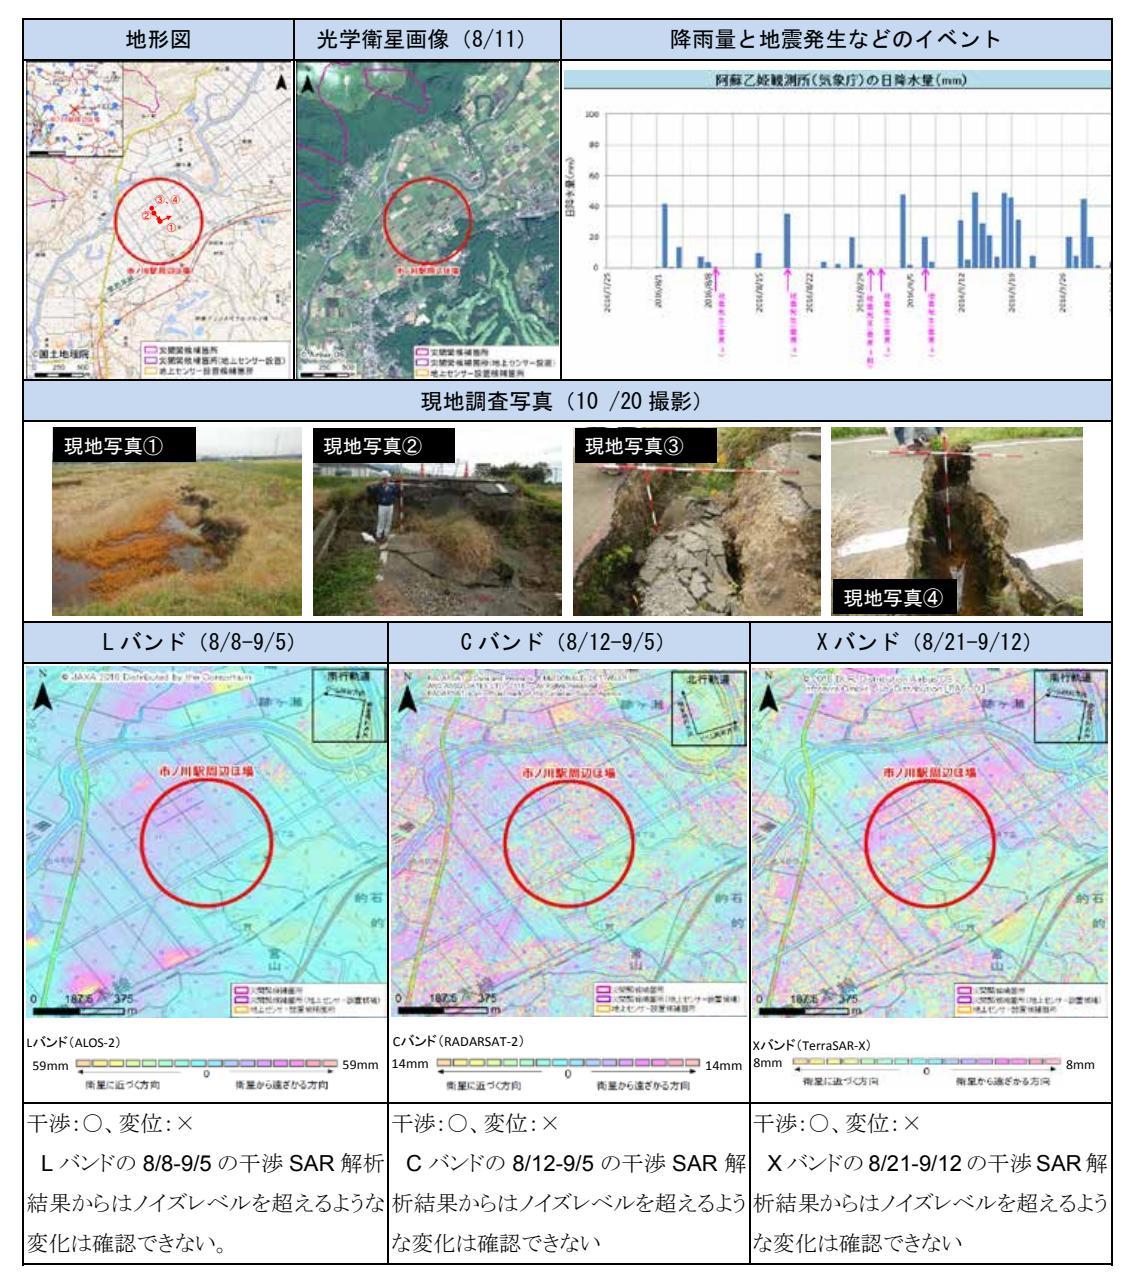
当該地区は地震時に比較的大きい開口亀裂や陥没が発生した地区である.局所 的に大きな北〜北西向きの水位変位と標高低下が確認できる.

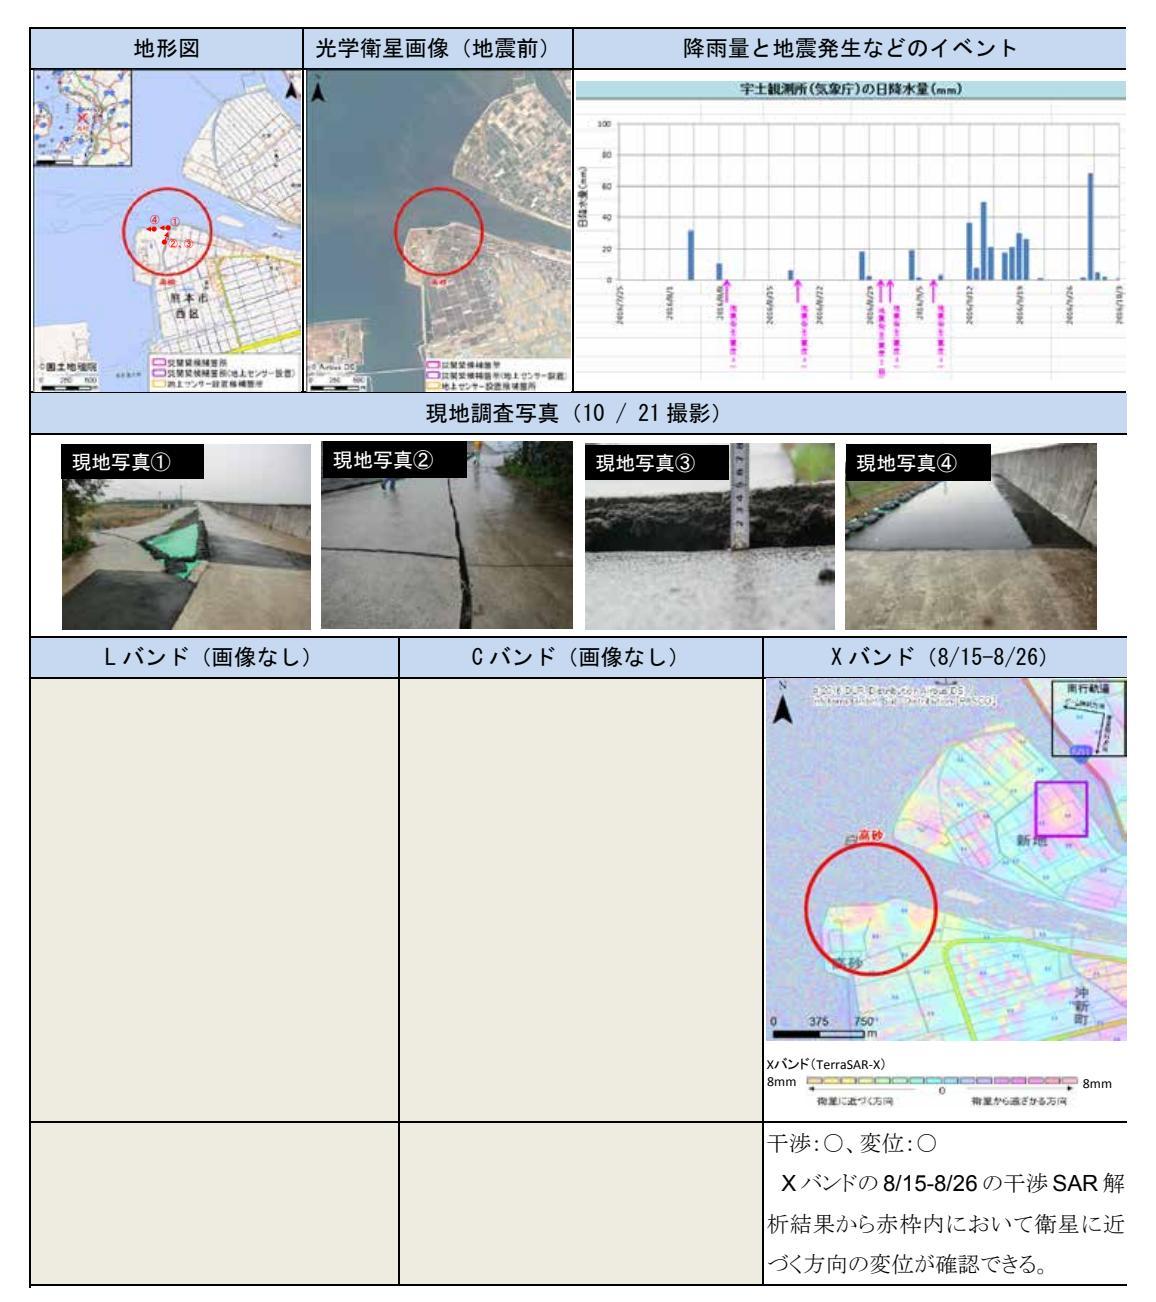
当該地区は干拓地であり、熊本地震後の防災科学技術研究所による被害調査で 液状化による噴砂等が確認された地区である.地震による被害と思われる護岸 構造物の亀裂等の被害や修繕工事の跡が確認できる.

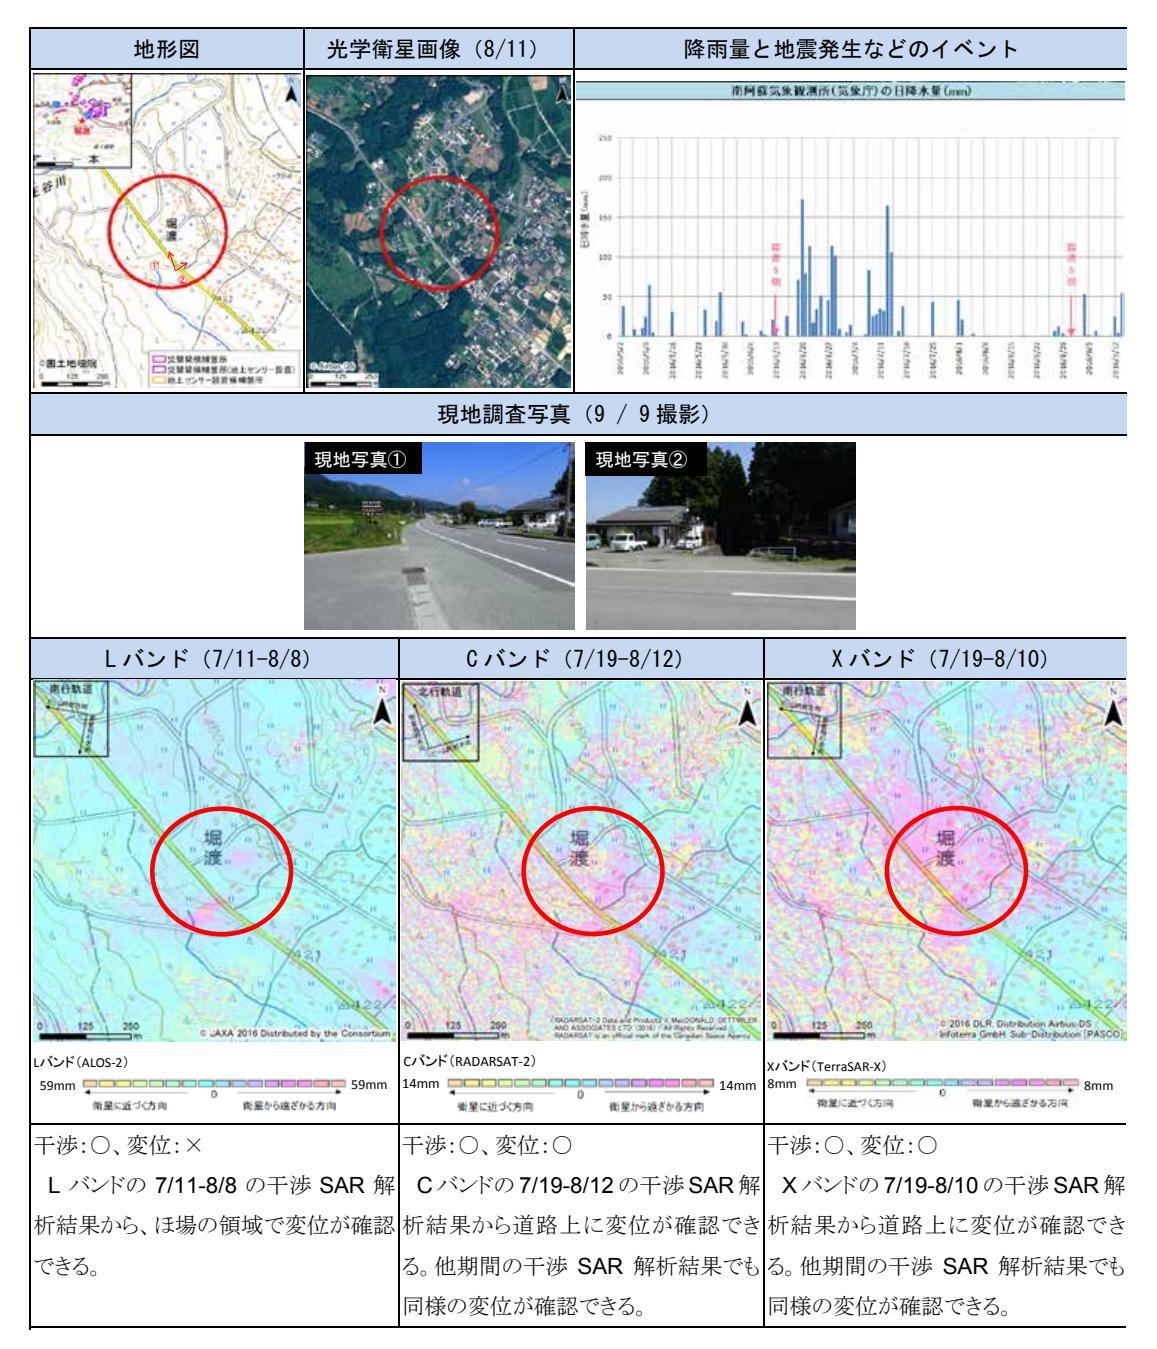
当該地区は宅地や農地として利用されており,緩やかな斜面が形成されており,
 2車線道路を含む領域において変位が見られる地区である.9月9日の現地確認
 結果からは亀裂などの地盤変位を示す変状は確認できなかった.

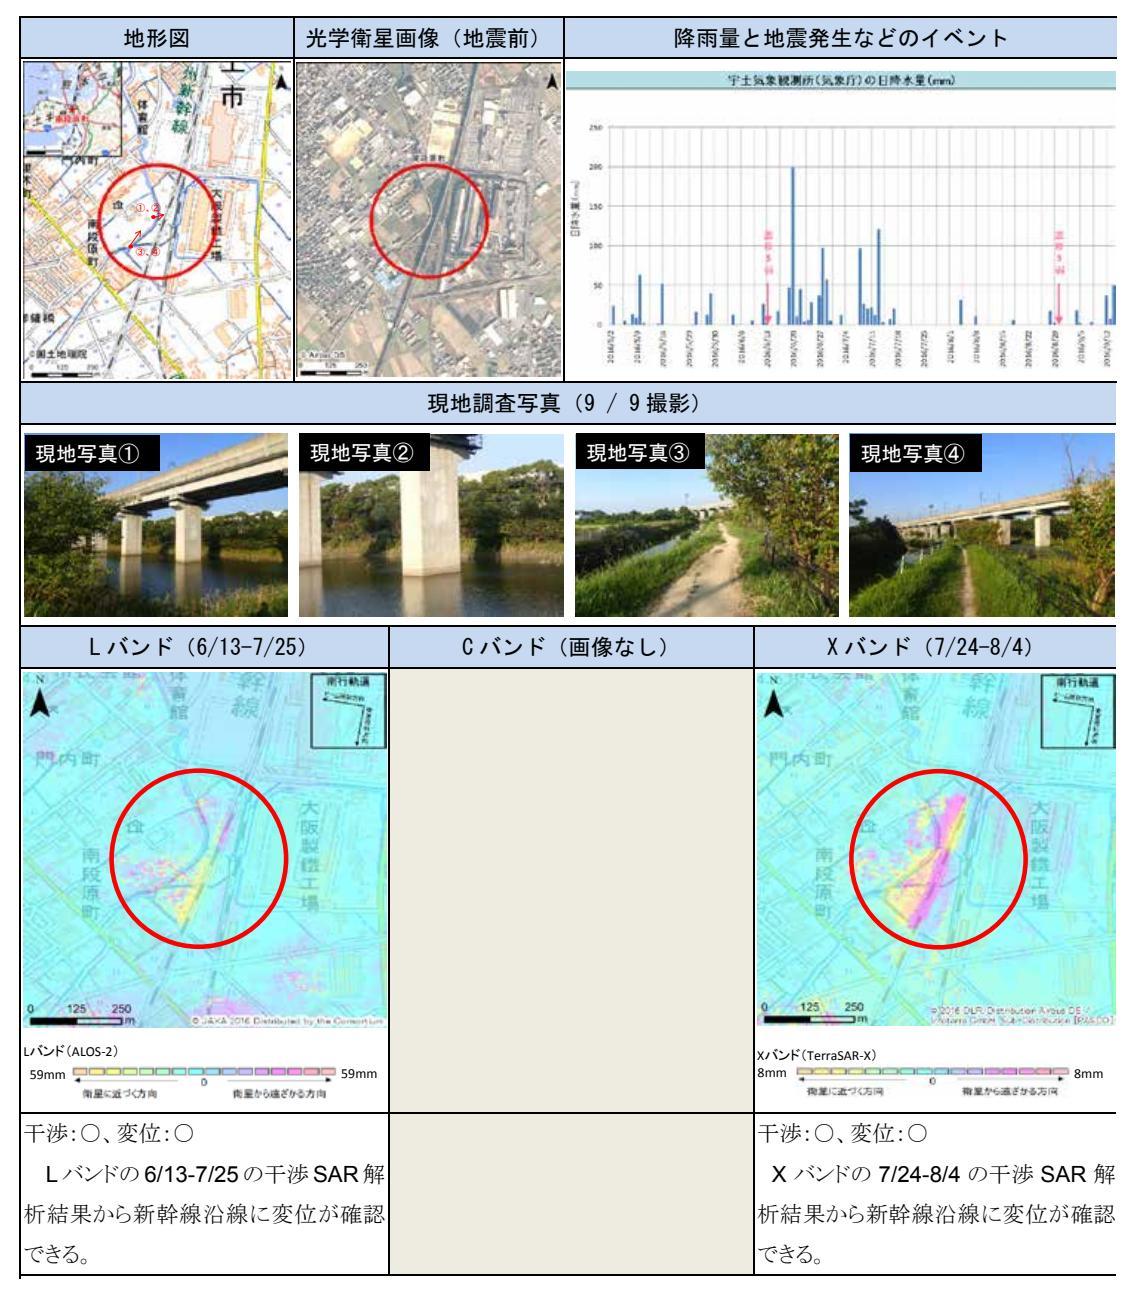
例2:南段原町

当該地区は宇土市の九州新幹線が交差する地区である.新幹線の高架下には調整池があり、衛星照射方向側に工場が立地する.

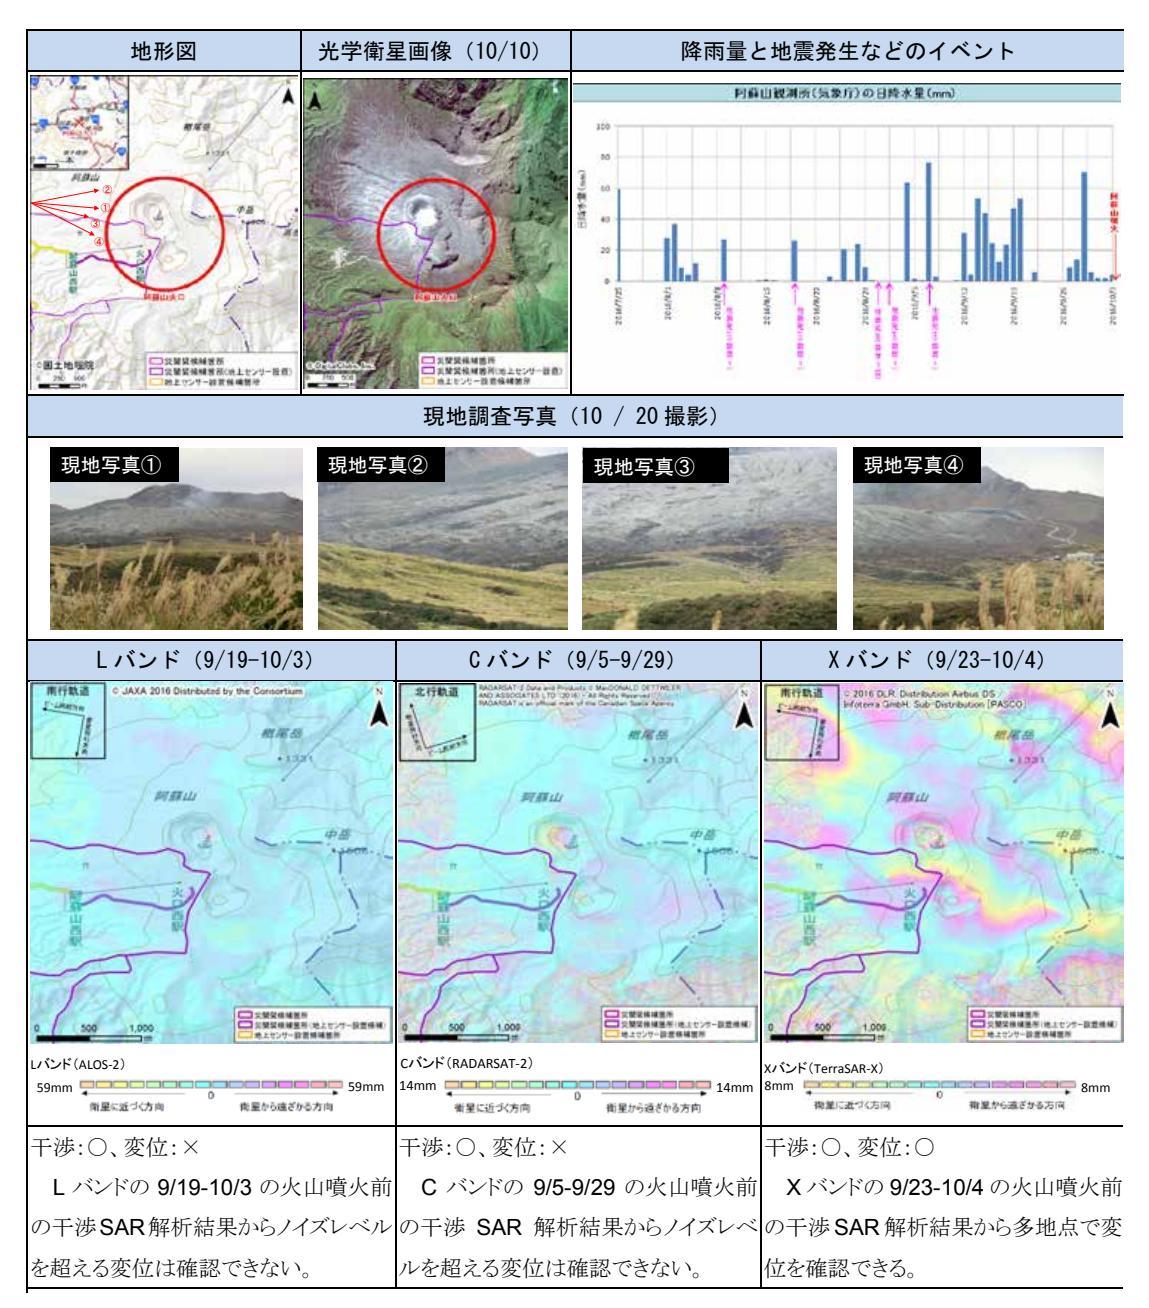
- 例3:阿蘇山火口 (噴火前)
- 10月8日午前1時46分ごろに阿蘇山の中岳第一火口で爆発的噴火が発生した.
   噴火前の撮影された直近の2時期画像の干渉 SAR 解析結果から噴火の兆候を 調査した.

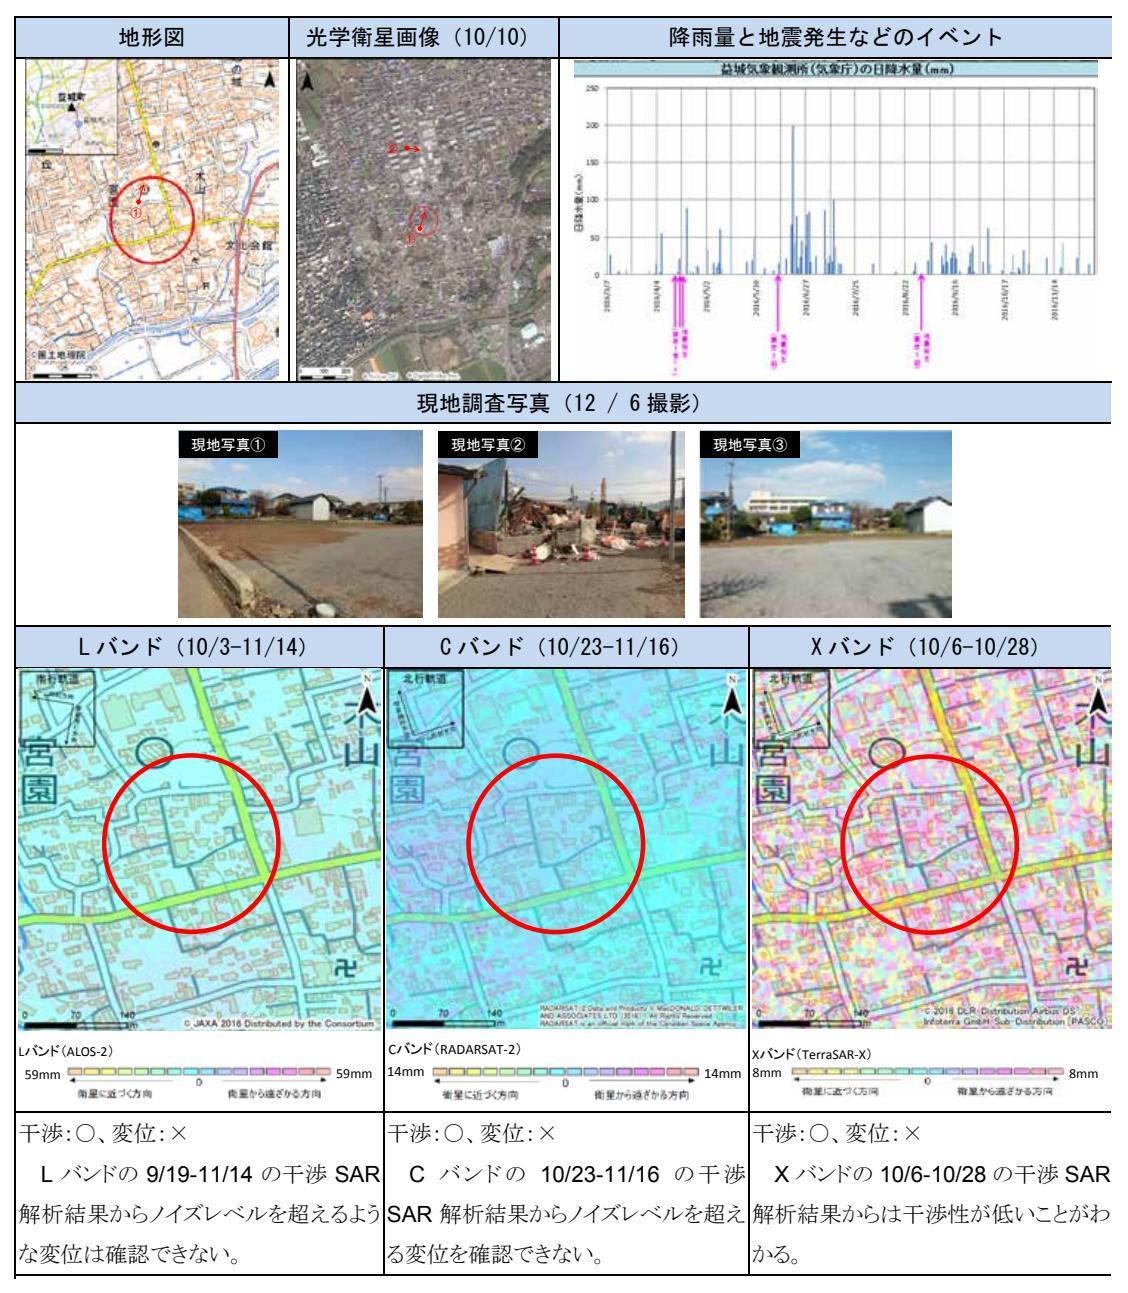
・益城町は熊本地震により多くの建物が全壊あるいは半壊した地区である。12/6
 ・時点の現地調査で倒壊建物の撤去作業中であることを確認した。

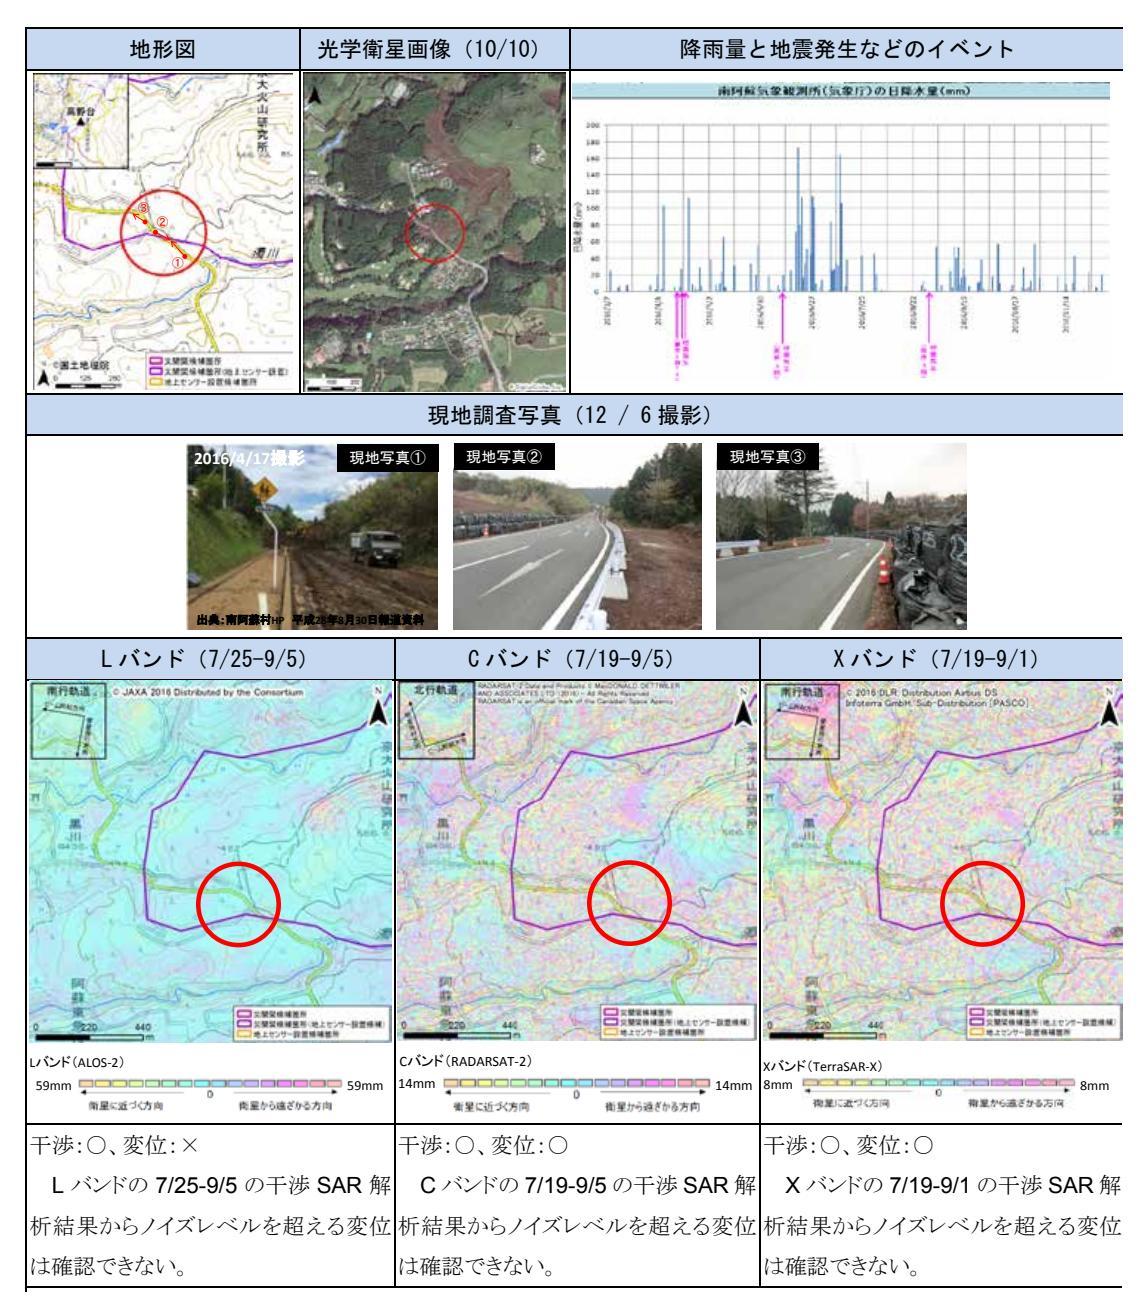
県道河陰阿蘇線は高野台地区において、地震による西から南斜面の大規模土砂 災害が発生し、道路上に土砂が堆積した箇所である.道路復旧工事により、土 砂が撤去され8月31日に開通し、阿蘇市側から南阿蘇村への交通アクセスが可 能になった.

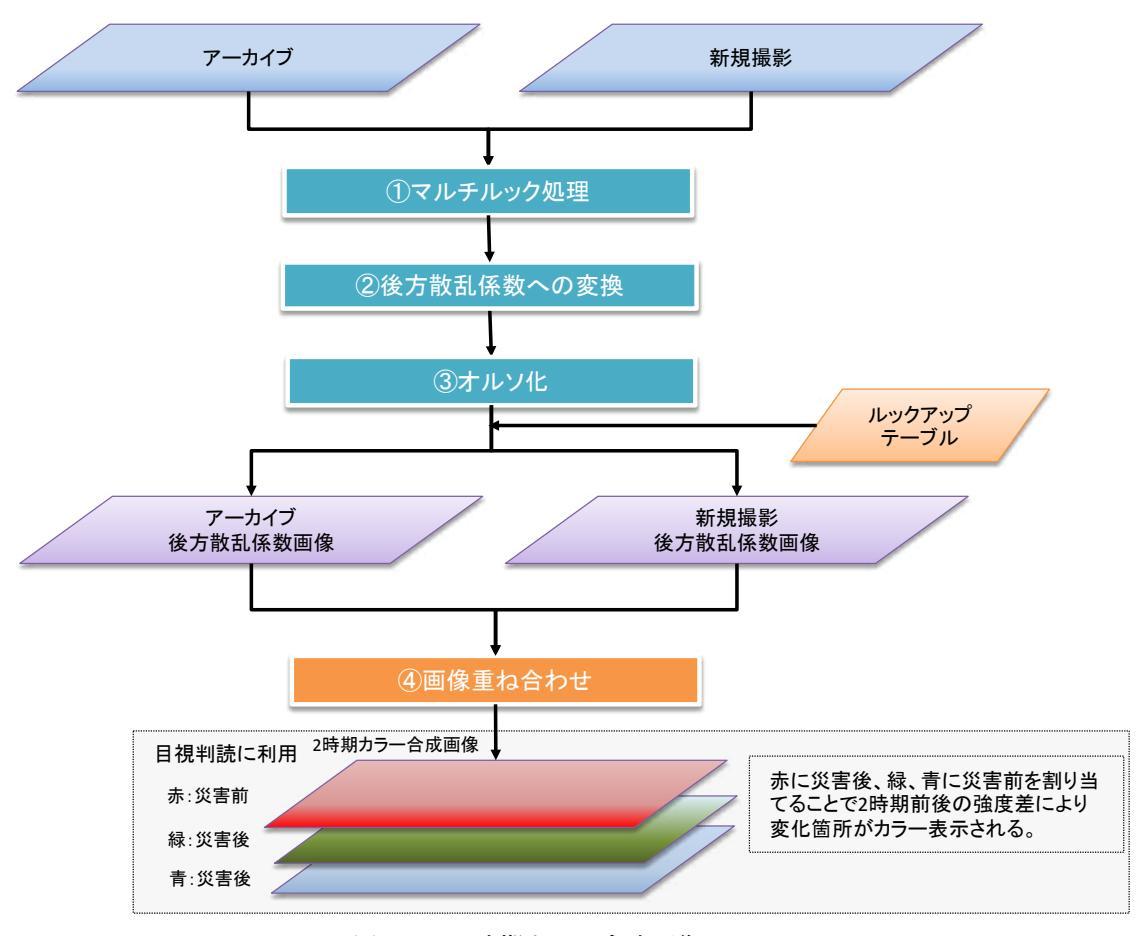
図 4.22 2 時期カラー合成画像のフロー

SAR 画像の SLC (single look complex) データを用いた 2 時期カラー合成画像の処理フロ ーを図 4.22 に示す. SLC データはレンジ圧縮およびアジマス圧縮を行った後の、スラント レンジ上の複素数データである. なお、後方散乱係数はバンド、入射角などに影響されるた め、アーカイブと新規撮影データは同衛星、同パス、同入射角の必要がある.
