# 2019/2020 年度土砂災害予測に関する研究集会 プロシーディング

Proceedings of the Workshop on the Prediction of Landslide Disasters, 2019/2020

Technical Note of the National Research Institute for Earth Science and Disaster Resilience: No.463

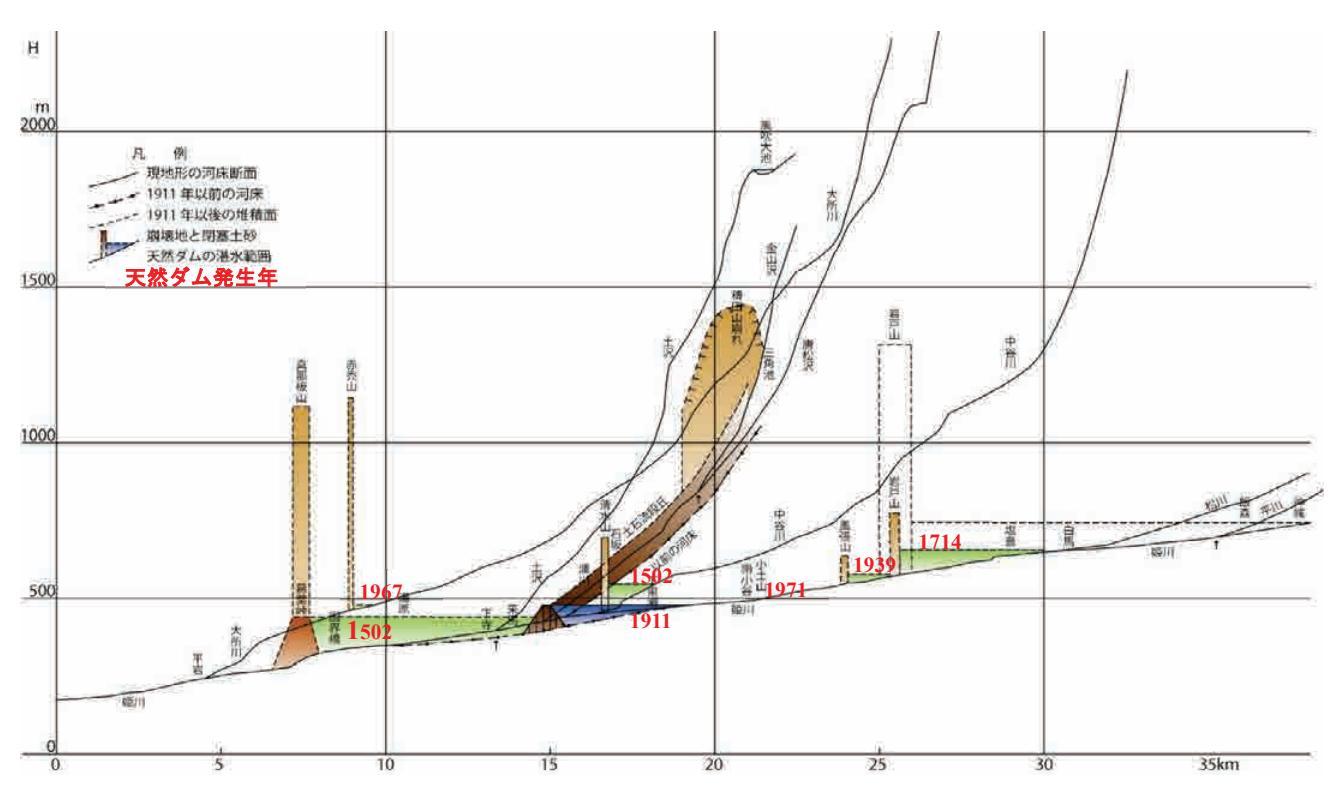
図4 姫川と支流の河床縦断面図と天然ダム(稗田山崩れ 100 年実行委員会, 2011) Fig.4 Riverbed vertical section of Hime River, tributary streams, and landslide dams

このため, 姫川は日本でも天然ダムの発生・決壊 事例のもっとも多い河川である(国土交通省北陸地 方整備局松本砂防事務所, 2021). 図4は, 姫川と支 流の河床縦断面図で,7箇所の天然ダムの位置を示 している(稗田山崩れ100周年実行委員会, 2011). 文亀元年十二月十日(1502年1月28日)の越後南 西部地震で, 姫川本川の右岸・真那板山(井上, 2006; コラム15参照)と姫川右支・中谷川の清水山の地す べりで, 天然ダムが形成された. 岩戸山の天然ダム

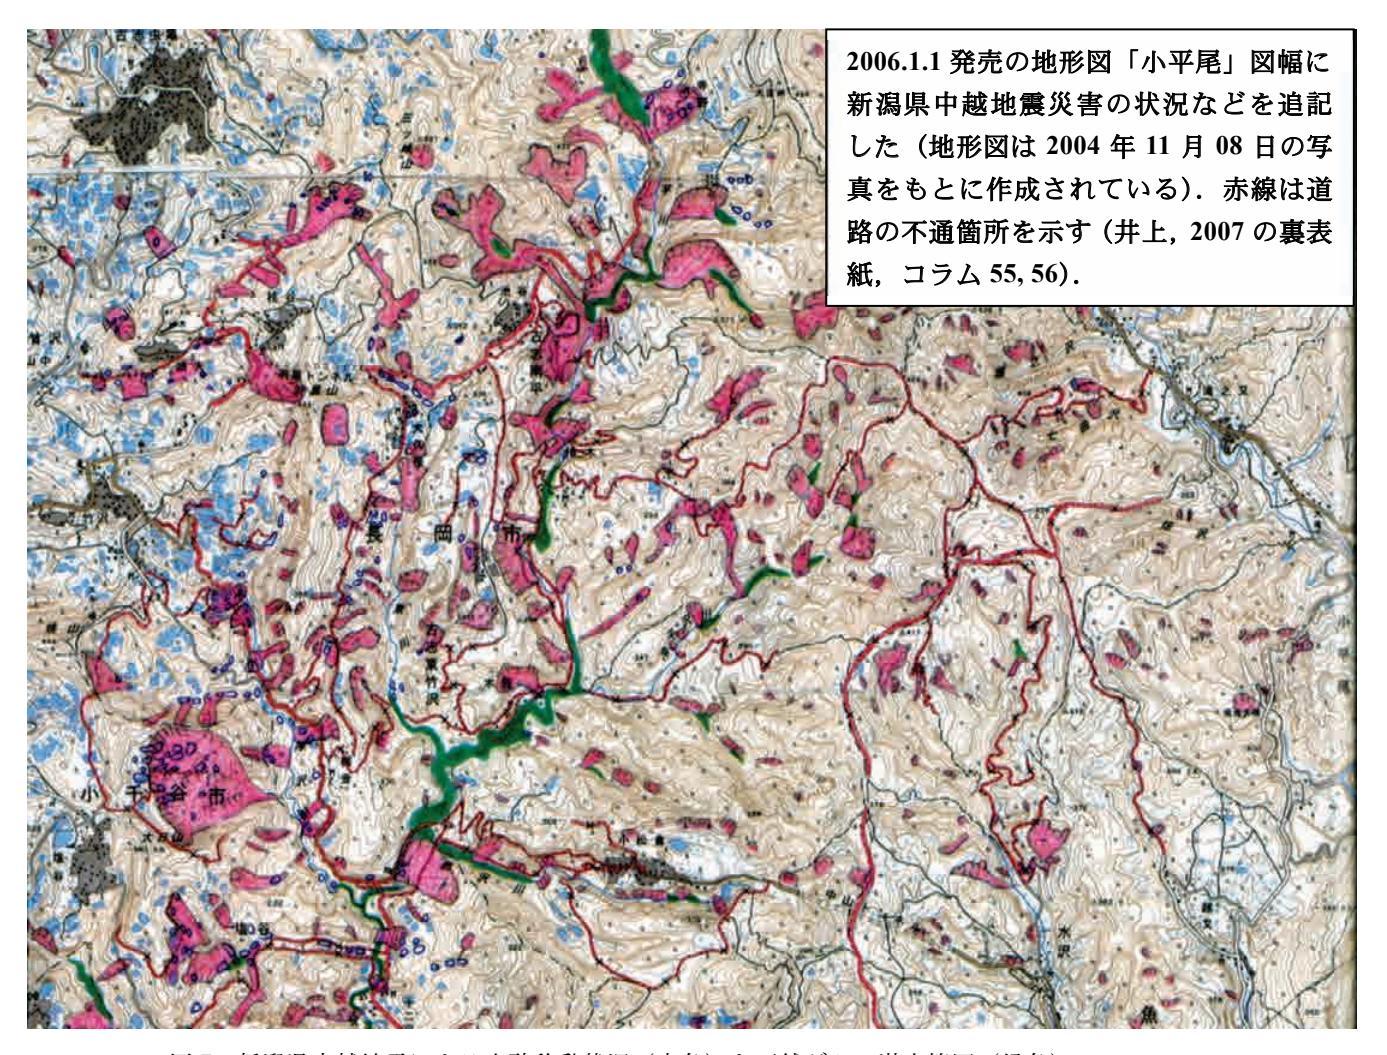
図7 新潟県中越地震による土砂移動状況(赤色)と天然ダムの湛水範囲(緑色)

Fig.7 Landslide area (red) induced by Chuetsu Earthquake and flooding area of landslide dams(green)

平成 16 年 (2004) 10 月 23 日の新潟県中越地震 (マグニチュード 6.8) によって,新潟県中越地方は 激甚な地すべり・崩壊現象が各地で発生し,激甚な 土砂災害が発生した. 図 7 は,もっとも被害の大き かった地域の 1/2.5 万「小平尾」図幅 (2006 年 1 月 1 日に発売された「新潟県中越地震対応版」)をもと に,土砂移動状況(赤色)と天然ダムの湛水範囲を 追記したものである(井上, 2007 の裏表紙,コラム

55,56). 復旧未定の道路不通区間と破損個所を×印 で示した. 道路不通区間を赤色のペンでトレースし て示した.このように新潟県中越地震で土砂移動(地 すべり・崩壊・土石流)が多く発生したのはなぜで あろうか.

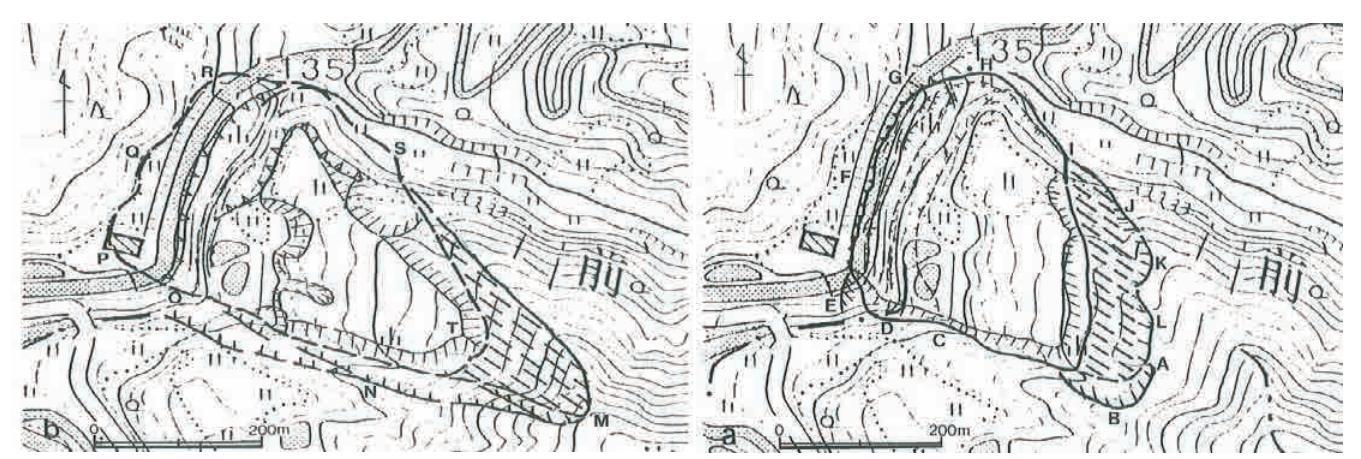
図11 東竹沢地区の1976年写真による地すべり地形 図12 同地区の2004年地震直後の地すべり地形 (写真判読は大八木実施(大八木,2007,2018) Fig.11 Landslide topography map of Higashitakezawa by 1976 photo Photo interpretation by Oyagi (Oyagi, 2007, 2018)

図 11, 12 は, 大八木 (2007, 2018) が, 1976 年 11 月に国土地理院撮影の航空写真 (CCB-76-3, C-34, 35) と中越地震から 5 日後に国土地理院撮影の航空写真 (CCB-20041, C26-916, 917)を用いて, 東竹沢地区 の地震前後の地すべり地形を判読したものである.

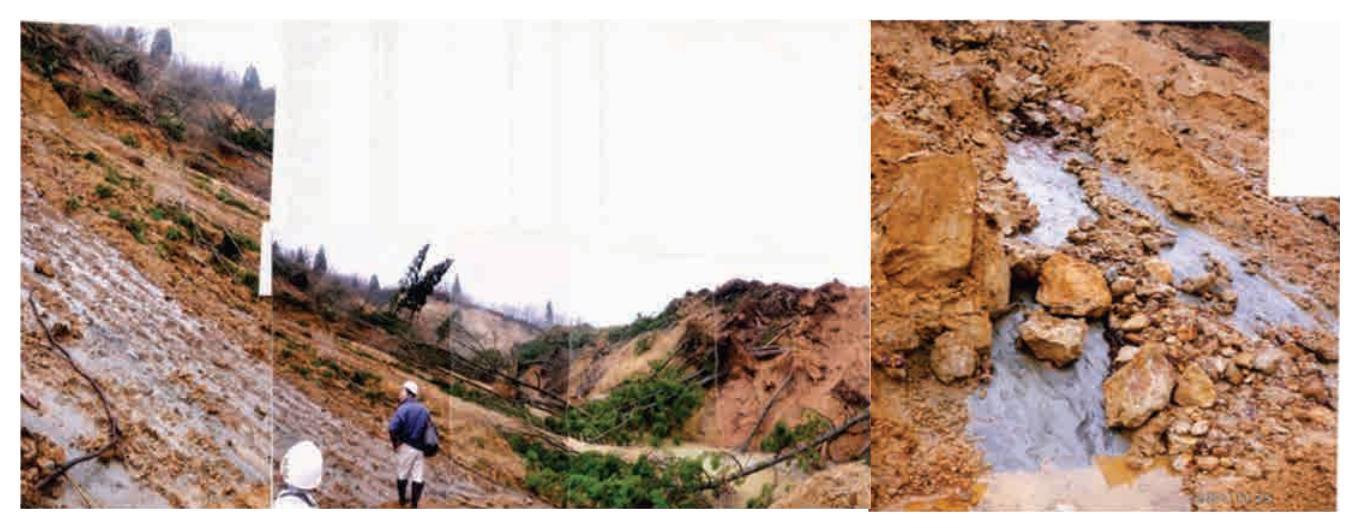
写真2 東竹沢の中央部付近に現れたすべり面 (2004 年 11 月 25 日井上撮影) Photo 2 Surface of landslide plane in Higashitakesawa (photo by Inoue, Nov.25, 2004)

中越地震直後の現地調査結果から判断すると,当地 区は新第三紀の泥岩・砂岩互層が 17~22 度西側に 傾斜した流れ盤斜面で,過去に地すべり変動を起こ した地区であることがわかった.

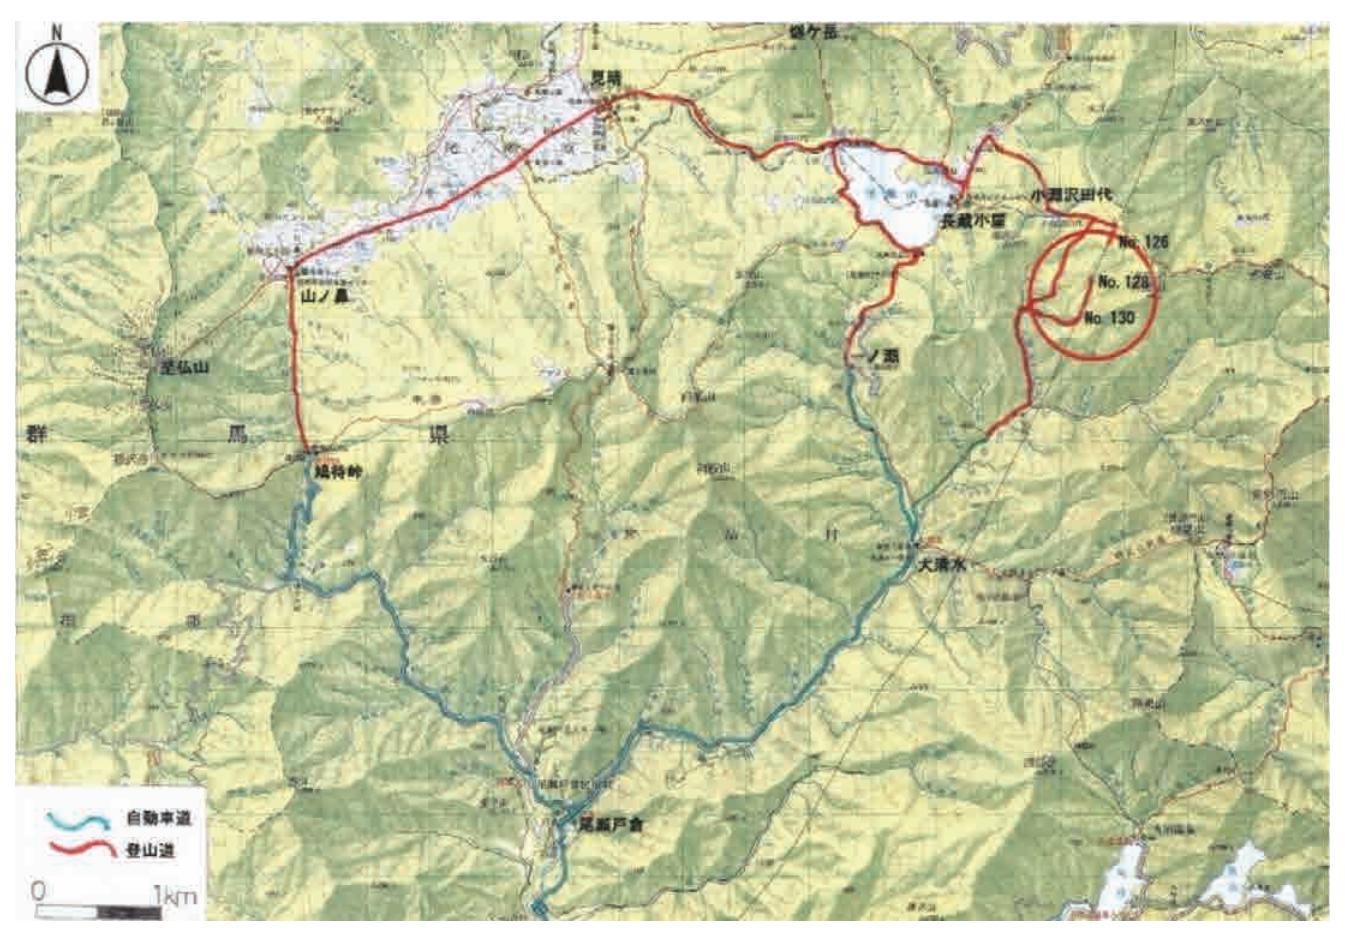
図 13 1/5 万修成図「尾瀬」(昭和 53 年 (1978) 編集),赤丸が調査地の巨大地すべり地形 Fig.13 Collection map "Oze" scaled in 1:50,000 (1978), Red circle is the huge landslide of the investigation area

図 13 に赤丸で示した箇所が調査地の巨大地すべ り地で,48年後の令和元年(2019)7月27日(土)~ 29日(月)と11月1日(金)~2日(土)の2回, 有志で現地調査を行った.戸倉から2班に分かれて 赤線のルート(鳩待峠から尾瀬ヶ原経由の班と大清 水から三平峠を経由する班)を通り尾瀬沼の長蔵小 屋で1泊した.翌日小淵沢田代経由で巨大地すべり 地の滑落崖に向かった.

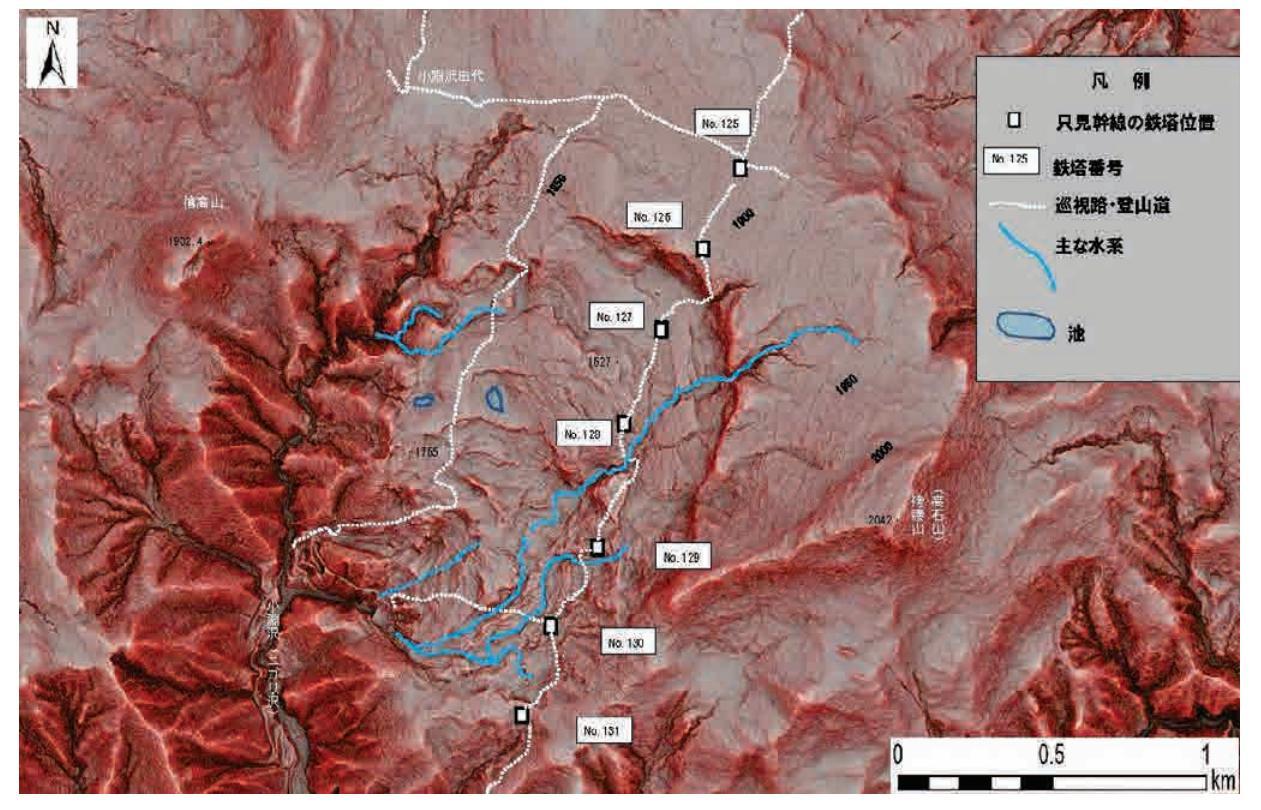
図 15 尾瀬沼東南部の巨大地すべり地形の赤色立体図(足立勝治作成,利根川水系砂防事務所の1mDEM利用) Fig.15 Red three dimensional map of the huge landslide in the southeastern part of Ozenuma (created by Adachi)

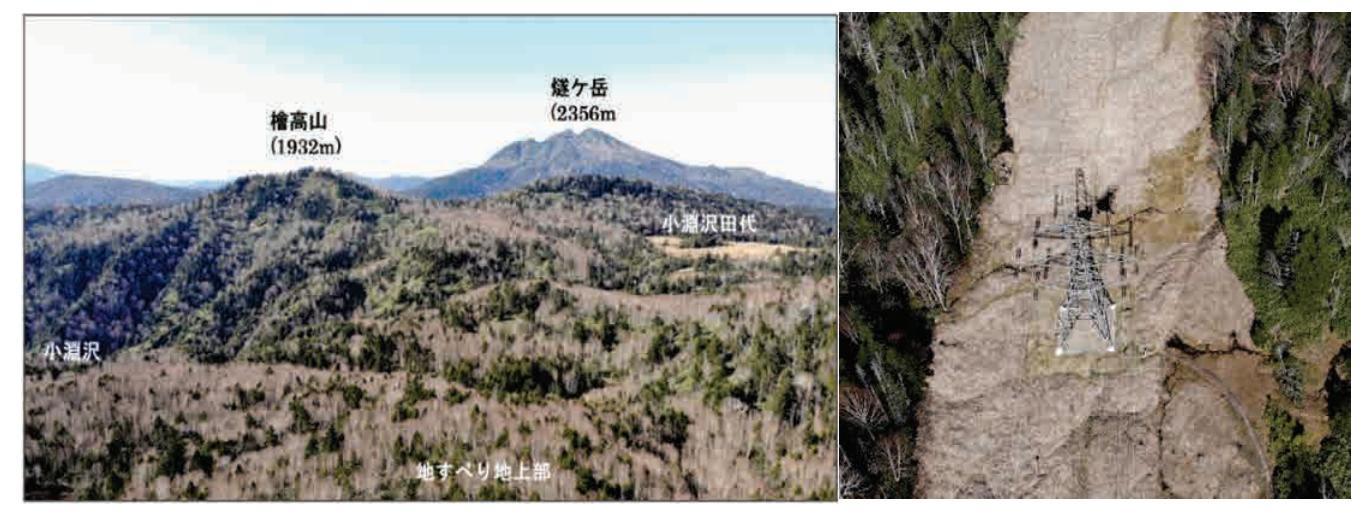
写真4 No.128 鉄塔から燧ケ岳,小淵沢田代,地すべり地上部を望む 写真5 地すべり変動を受けた No.130 鉄塔(防 災科学技術研究所,佐藤昌人がドローンにて撮影)

**Photo 4** Hiutigatake, Kobutisawa Tashiro and the upper huge landslide. **Photo 5** No.130 transmission tower and landslide cracks (These photos were taken with a drone by M. Sato, NIED)

巨大地すべり地内の No.130 鉄塔は,地すべり変動 によって,数m移動したと言われており,鉄塔の補 強工事が行われている.小淵沢林道終点の地すべり 地の尖端部から No.130 鉄塔を通り, No.129, 128, 127, 126, 125 を通る巡視路があり,2回目の現地調 査ではこのルートを通った.送電線に沿って,幅 100m が刈り払われて地表面が良く見えるため,2回 目の調査ではドローンで撮影を行った.図 15 と空 撮写真を比較すると,巨大地すべり地は現在でも地 すべり変動が継続しており,多くの地すべり亀裂が 発達していることが分かった.

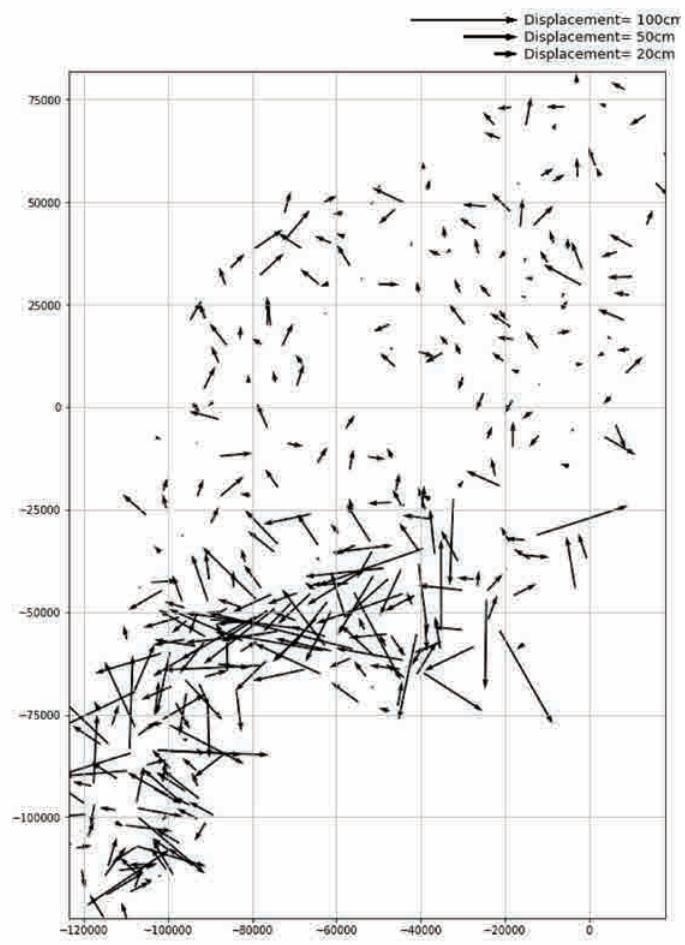
図5 樹幹の変位量の分布 地上高1mと4mの幹中心の位置の変化量を示す. 調査区の南側で樹木の変形が顕著なことがわかる. 縦横軸の数字は相対座標(単位はm)

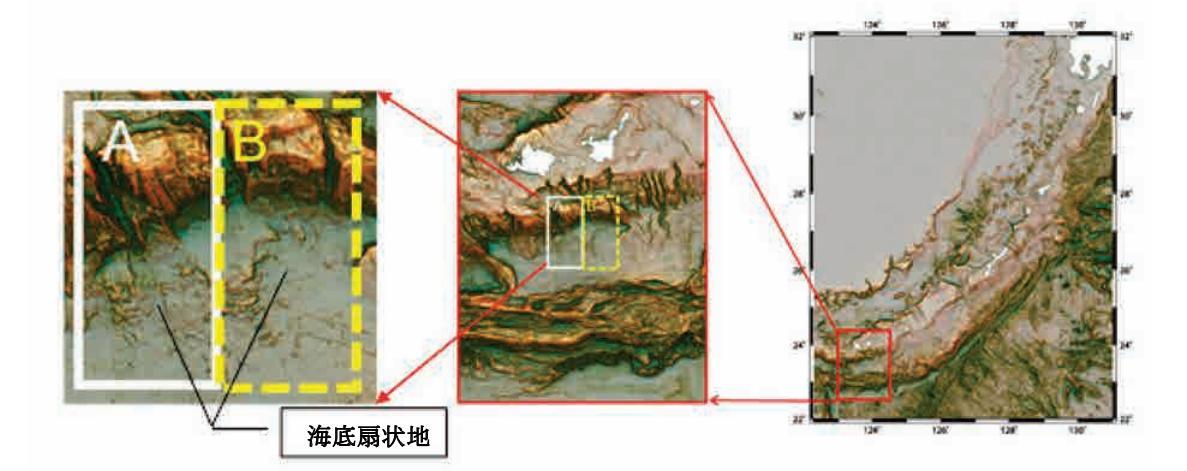
図1 島棚位置図(JAMSTEC提供)白実線線内:海底地すべり発生A領域,黄色破線内:海底地すべり発生B領域

研究のモデル化対象とした島棚位置を図1に示す. 図中に示す白実線線内は海底扇状地形の広がりの見 られる海底地すべり発生 A 領域.と黄色破線内は同 じく広がりが連続して見られる海底地すべり発生 B 領域を示す.

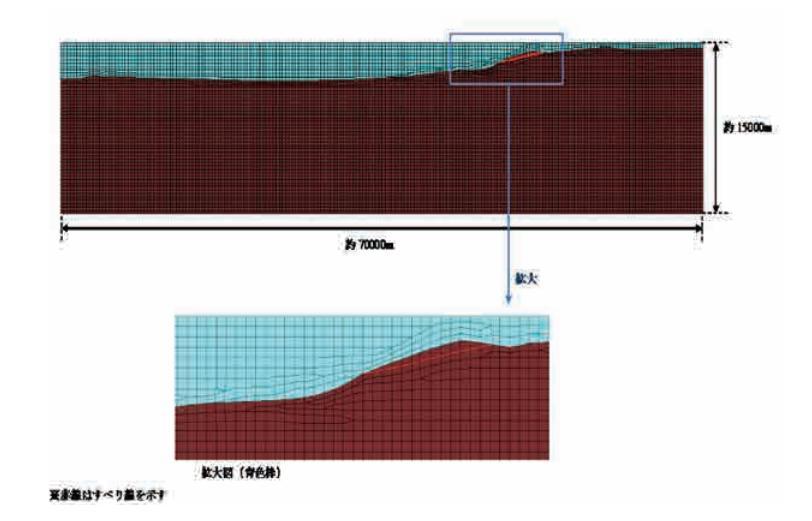
図14 海底面形状から類推した地すべり発生前の 海底面形状の解析メッシュ図

ス(Case 1:45秒, Case2:280秒)に対し,津波伝播解 析を実施した.両ケースはA領域が破壊したケース を想定し,計算沿岸波高の評価作業を実施した.津 波波源算定では,海底地形変動量は,通常の断層変 状による地形の変化に代わり,斜面崩壊前と崩壊後 の海底地形データを用い,Okada<sup>22)</sup>による海底地盤 変動量に代わり,図14に示した海底面形状から類推 した地すべり発生前の海底面形状の変化を直接地形 の変動量を入力した.また,継続時間をライズタイ ムとして入力した.

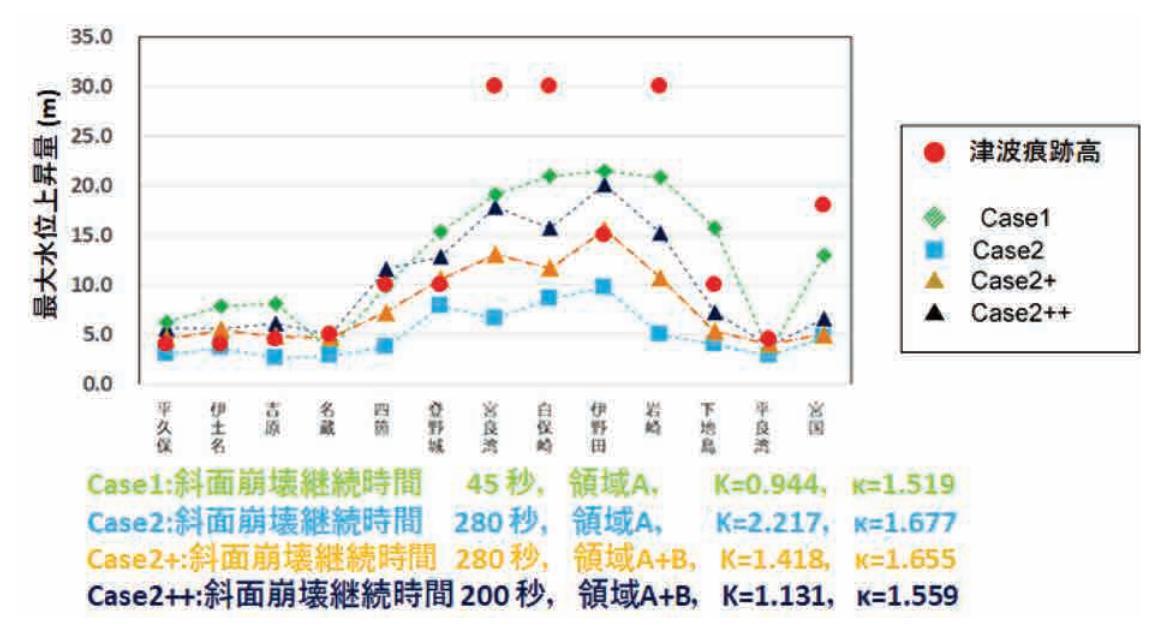
図23 津波痕跡高と各ケースの沿岸地点最大水位の比較

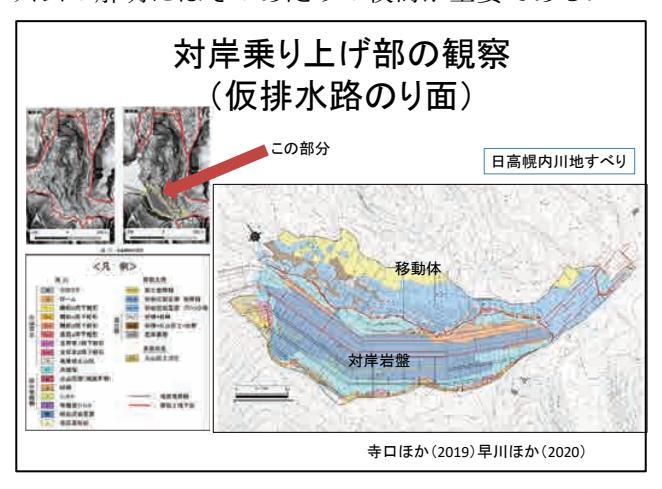
図16 日高幌内川地すべり仮排水路のり面の地質<sup>1)</sup>

ト岩に挟まれた厚さ 4.5cm の部分である. 径 2~14 mmのやや角の取れた亜円礫や剥片状の凝灰質砂岩や シルト岩の礫を含み、火山ガラスが破断して細粒化 しているように見える. すべり層は凝灰質砂岩に高 角で注入しているのが観察された.また,地すべり 末端の乗り上げ部分が掘削された仮排水路のり面 (図 16) では、移動体先端部の状況が観察できる. ここでは移動体の基底に厚さ数 10 cmの軟質部が認 められ、やはり円磨された円礫が含まれていた(図 17). すべり層の注入構造や角礫の混入現象はすべり 層に過剰間隙水圧が発生し液状化状態が生じていた ことを示す.しかし、注入現象やシルト岩のせん断 構造に見られるように、過剰間隙水は亀裂に沿って 消散するため, 滑動の開始後連続的に過剰間隙水圧 状態が維持されるのは難しい.長距離移動のメカニ ズムの解明にはそのあたりの検討が重要である.

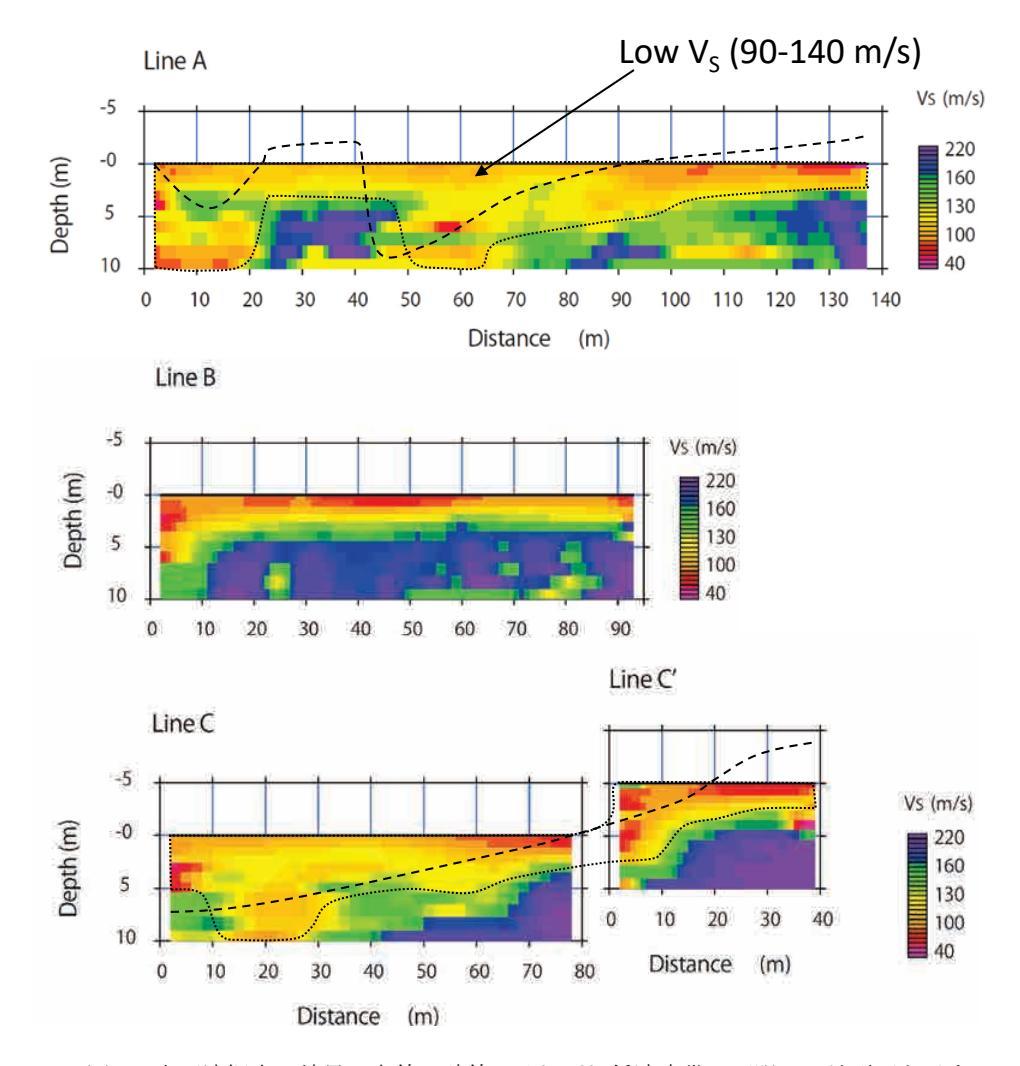
図2:表面波探査の結果. 点線, 破線はそれぞれ低速度帯の下限, 旧地形面を示す.

調査は、周囲の土地を切土し小規模な谷を盛土して作られた造成地において、横断・縦断測線を設けることに よっておこなった(図 1). この調査地におけるボーリング調査結果等(黒沢ほか,2019)によると、盛土の下 層にはテフラ層が存在し、すべり面は Ta-d 層に位置するとされる. 地震計を 24 個 1 メートル間隔で埋設し、そ の片端をハンマーで起振することによって生じた震動を記録した(写真 1). 続いて地震計の位置を 1 メートルず らし起振する作業を、測線の終端にたどりつくまで繰り返した. 得られた記録から表面波の分散性を計算し、測 線における 2 次元的な S 波速度構造を推定した(表面波探査).

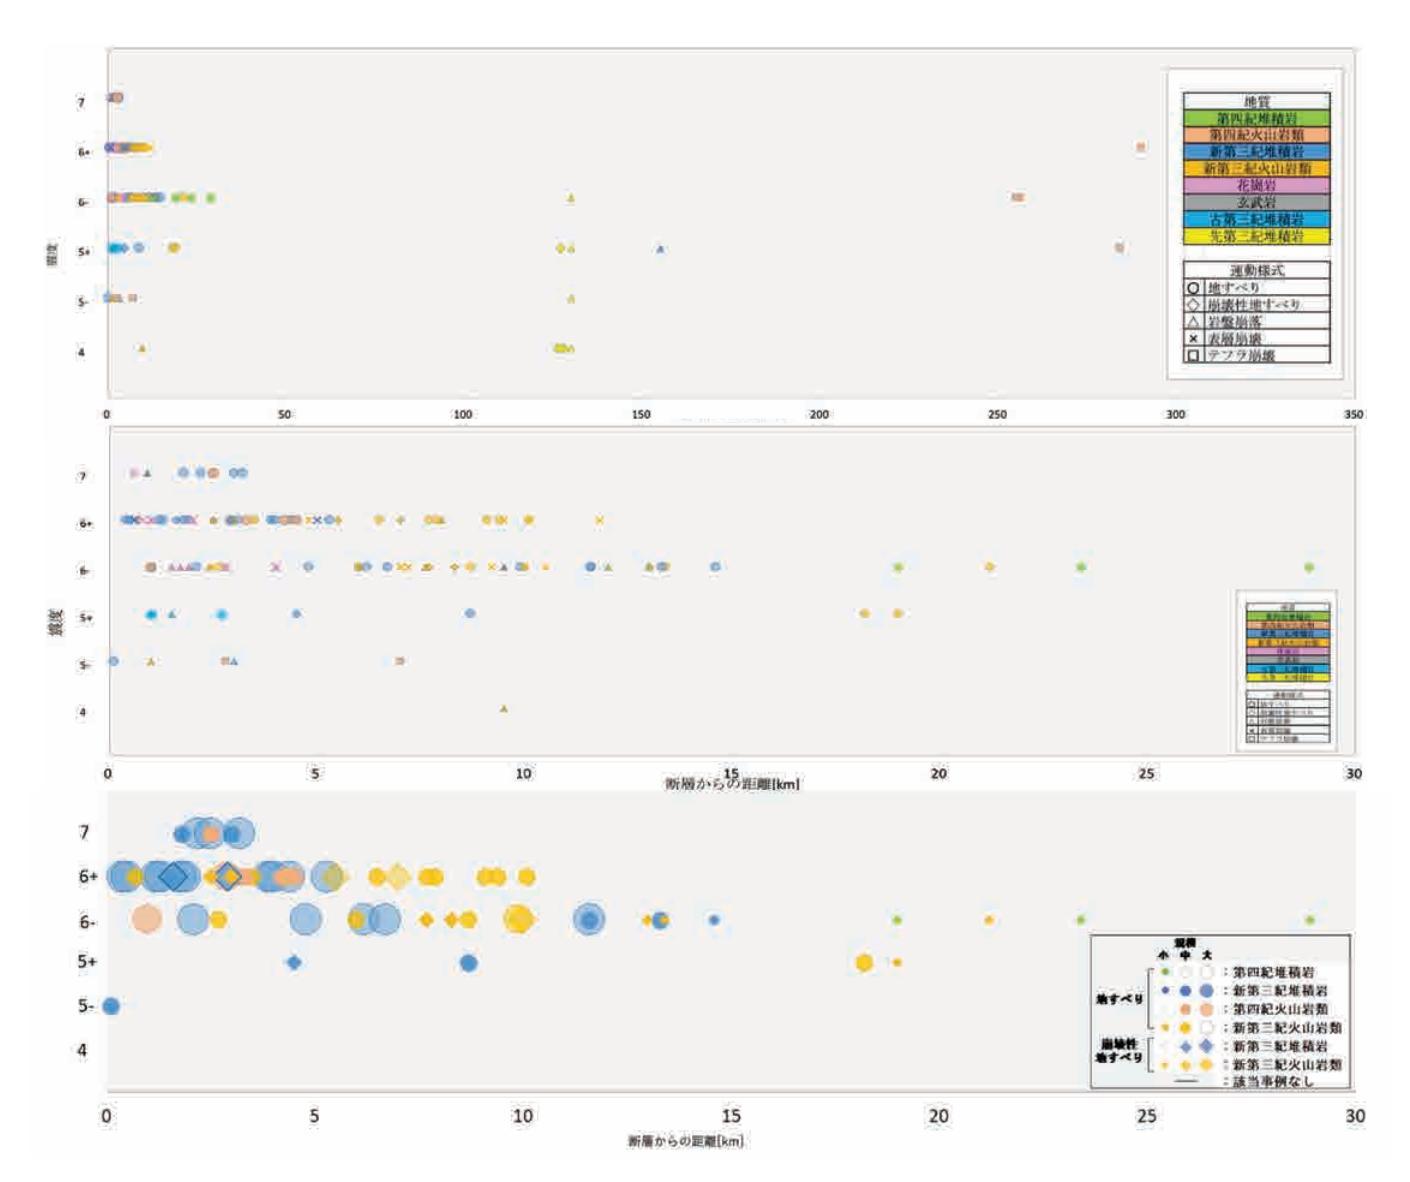
figure. 3 slope failure correlations between seismic intensity and distance from epicenter

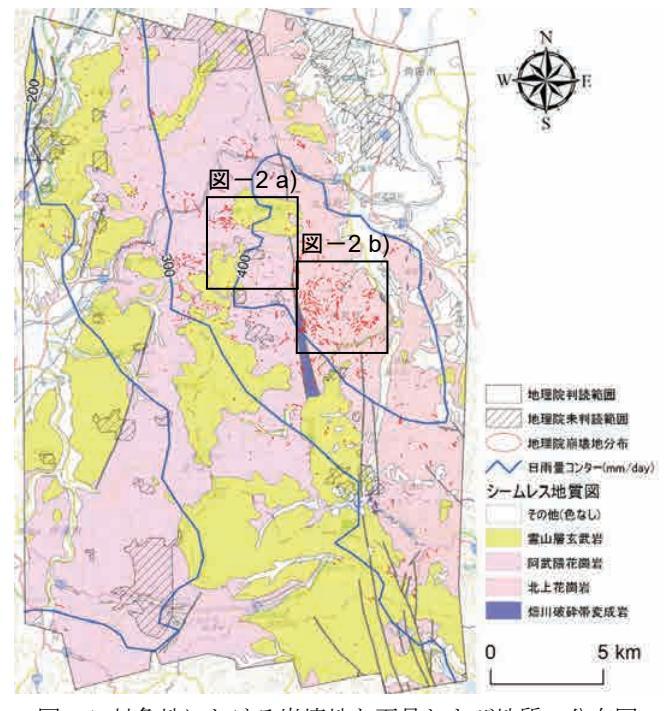
図 -1 対象地における崩壊地と雨量および地質の分布図 日雨量コンターは防災科学技術研究所クライシスレスポ ンスサイト<sup>1)</sup>地質データは産業技術総合研究所<sup>2)</sup>,崩壊地 の判読と背景は国土地理院地理院地図<sup>3)</sup>による.

対象地における雨量,地質,崩壊地の分布を示した のが図-1である.現地の基盤は阿武隈山地北端部に 分布する白亜紀の花崗岩であり,中新統の霊山層玄武 岩類がキャップロック状にそれらを覆っている.花崗 岩は NNW-SSE 方向に延びる畑川破砕帯により,東側 の北上花崗岩と西側の阿武隈花崗岩に分けられる.崩

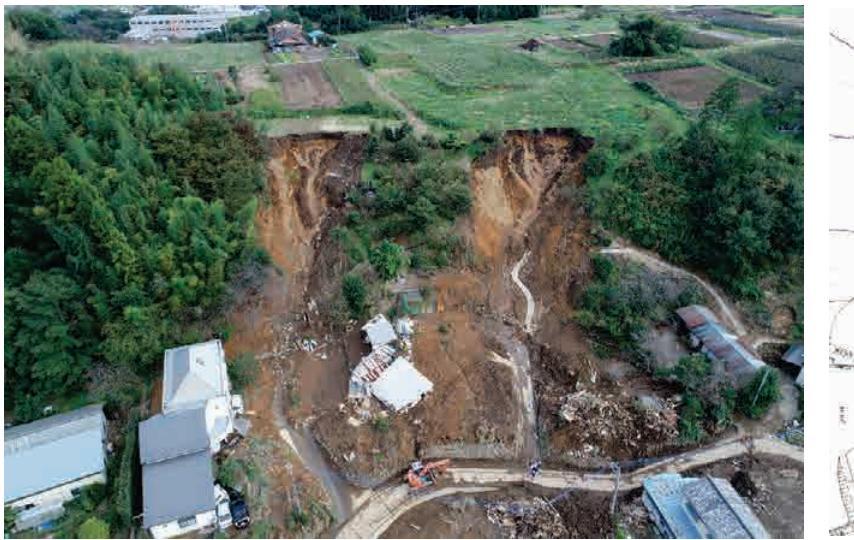
写真-1 崩壊斜面の状況(撮影:群馬県)

現場は、上信越自動車道の富岡 IC からほど近い、段丘外縁部にあたる西向斜面である. 富岡市内には鏑川の 右岸側をはじめ、段丘地形のよく発達した地区が分布し、周辺を構成する褐色ローム層はしばしば浅間山起源の 軽石層を挟在する. 現場から約 3km 西方に離れた群馬県富岡土木事務所での観測によると、当該地域での発災時 の累積雨量は 400mm ほどに達していたとみられる. 図-1 は現場付近の平面図である. 2 か所の崩壊部は隣接して おり、いずれも幅が約 20m、深さ約 3m である. 両者の間に未崩壊部があるが、地表面に引張り亀裂などが見ら れ、すでに不安定化していると考えられる. ボーリング調査に基づいて推定した断面 A-A'(崩壊部)と B-B'(未 崩壊部)の地層構造を図-2 に示す. 崩壊部には硬く固結した粘土層の上面が斜面の傾斜とほぼ並行に傾斜角度 20° ほどで連続性よく露出しており、一部には軽石の風化物に由来する上位の白色粘質土が表面に残留付着して いた. この軟弱な粘質土層が"流れ盤"様に連続的に存在していたことが伺える.

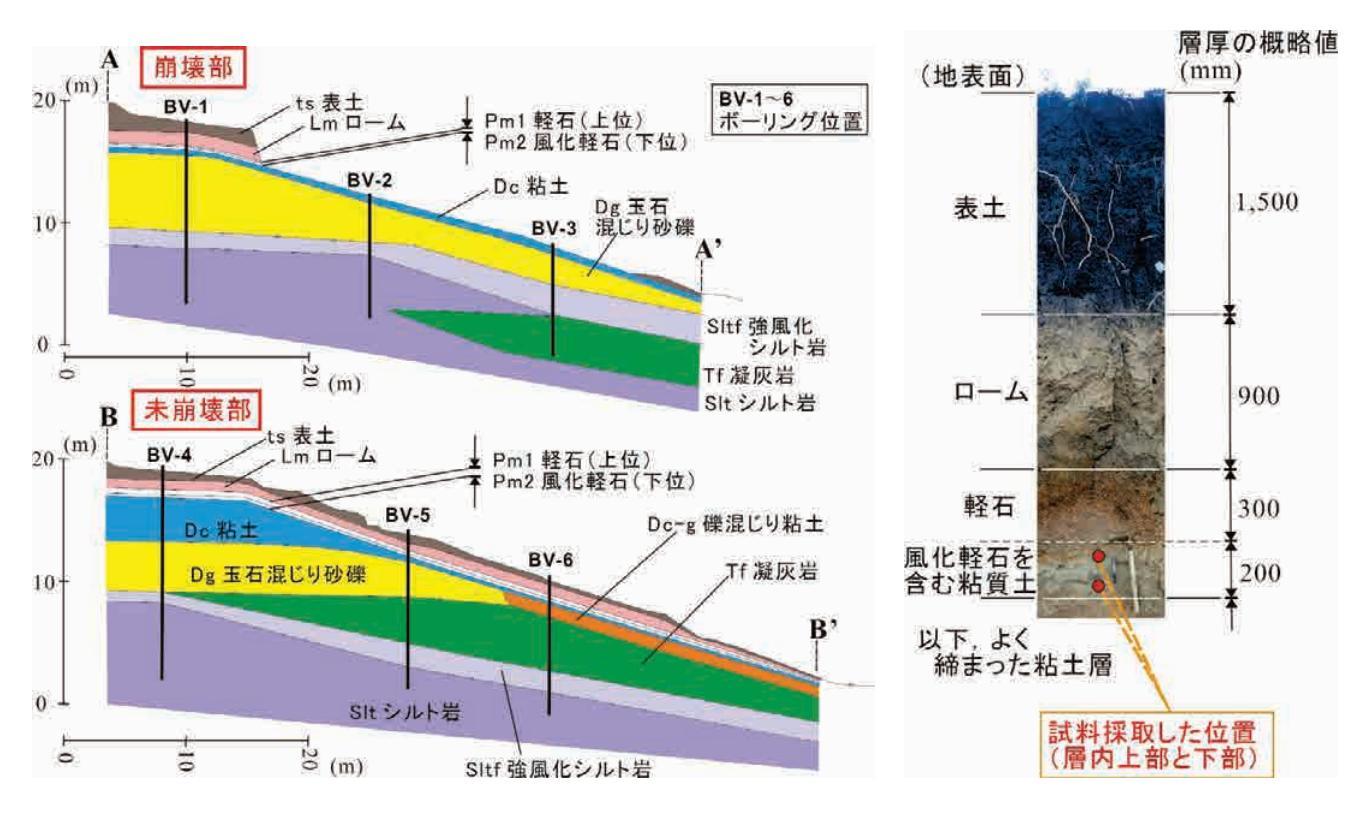
図-2 斜面の地層構造(図-1のA-A'およびB-B'縦断測線)

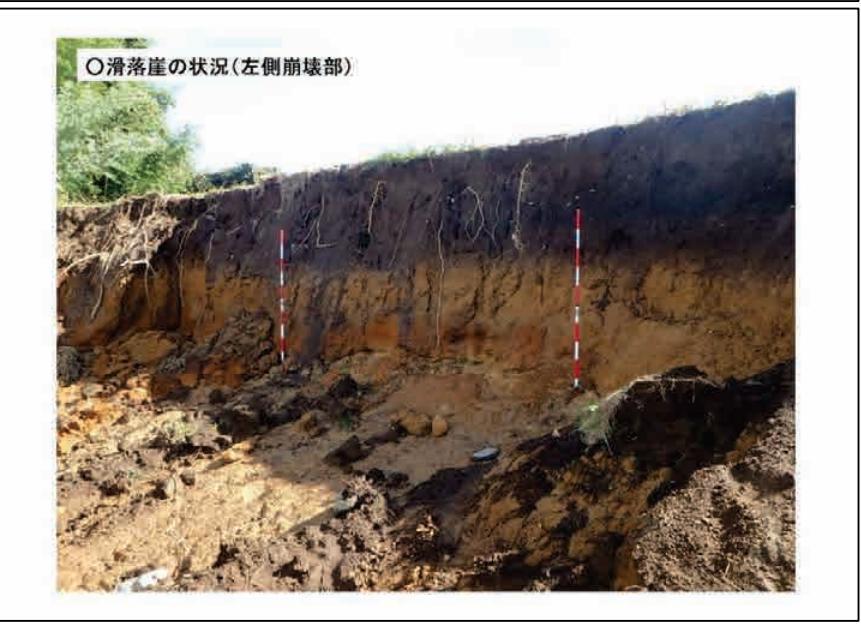
# 〇滑落崖の状況

崖面に上位より黒褐色の表土, ロ ーム, 軽石(赤褐色),風化軽石 (灰白色),固結粘土が露出して いる.
