長野県松代町牧内—瀬関地区の  
地下水理

地質調査所

Hydrogeological investigation of saline underground water  
at Sezeki-Makiuchi district, Matsushiro Town

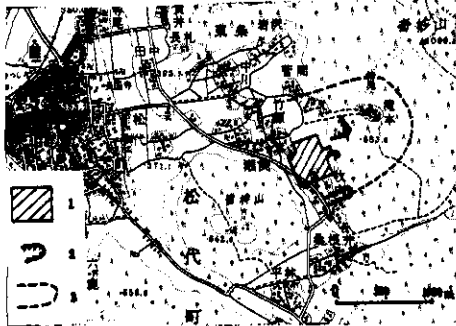
図-1 調査地域要図  
 1.電気探査区域 2.地すべり地  
 3.地すべり地水比抵抗測定の範囲  
 Index map of Sezeki-Makiuchi district
