## 令和元年8月の前線に伴う大雨におけるリモートセンシングデータと それに関連した情報プロダクツの共有状況

田口 仁\*・長井 正彦\*・格内 俊一\*・平 春\*・酒井 直樹\*

### Sharing of Remote Sensing Data and Related Information Products in the Heavy Rain Event of August 2019

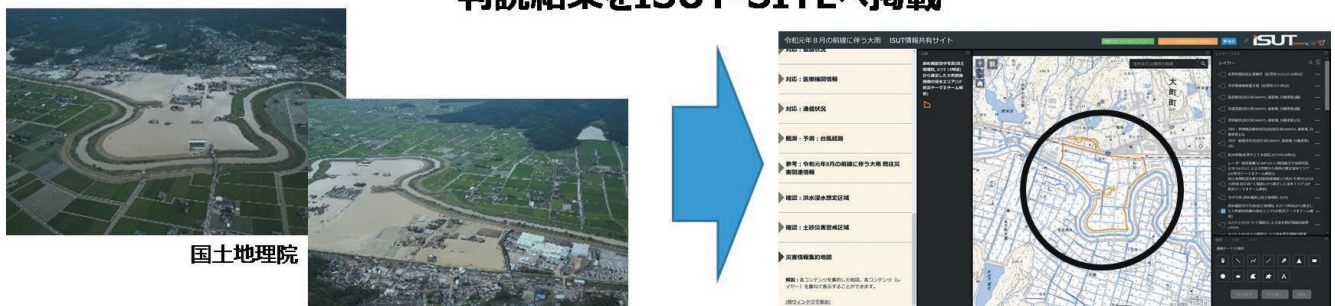
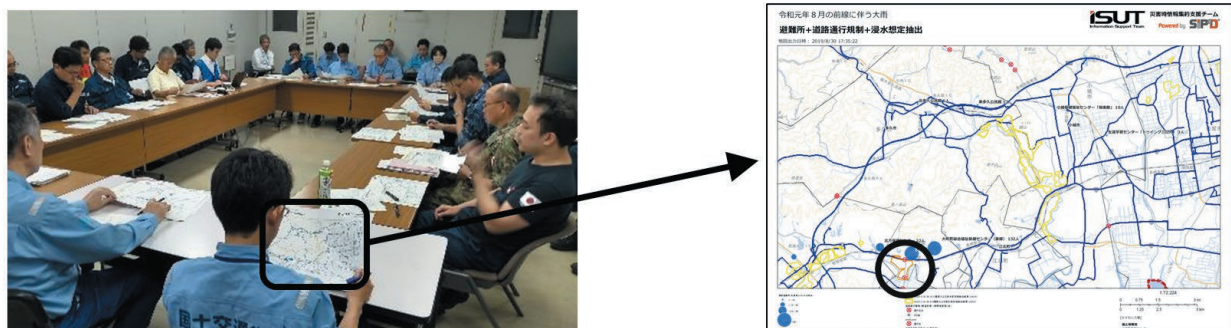
図2 国土地理院撮影斜め写真を判読してISUT-SITEへ掲載し、ISUTが作成した資料に活用された地図の例。黒円が判読したエリア。

Fig. 2 Offering of flooded area interpretation using oblique photos. Black circle shows the interpreted area. The interpreted data was used for meetings by ISUT.

SIP-NR2 メンバーが佐賀県庁において ISUT チームと共に活動していた際に、3.2 章で示した JAXA の浸水想定域抽出結果が、オイル流出による対応が行われていた大町町の鉄工所周辺の浸水が含まれていないことが政府リエゾンの担当者から指摘で判明した。そのため、この斜め撮影写真を用いて大町町付近の浸水エリアを判読してポリゴンデータを作成し、ISUT-SITE へ掲載することで共有を行った(No. 8)。そのデータは政府リエゾンの会議において配布された(No.11)(図 2)。

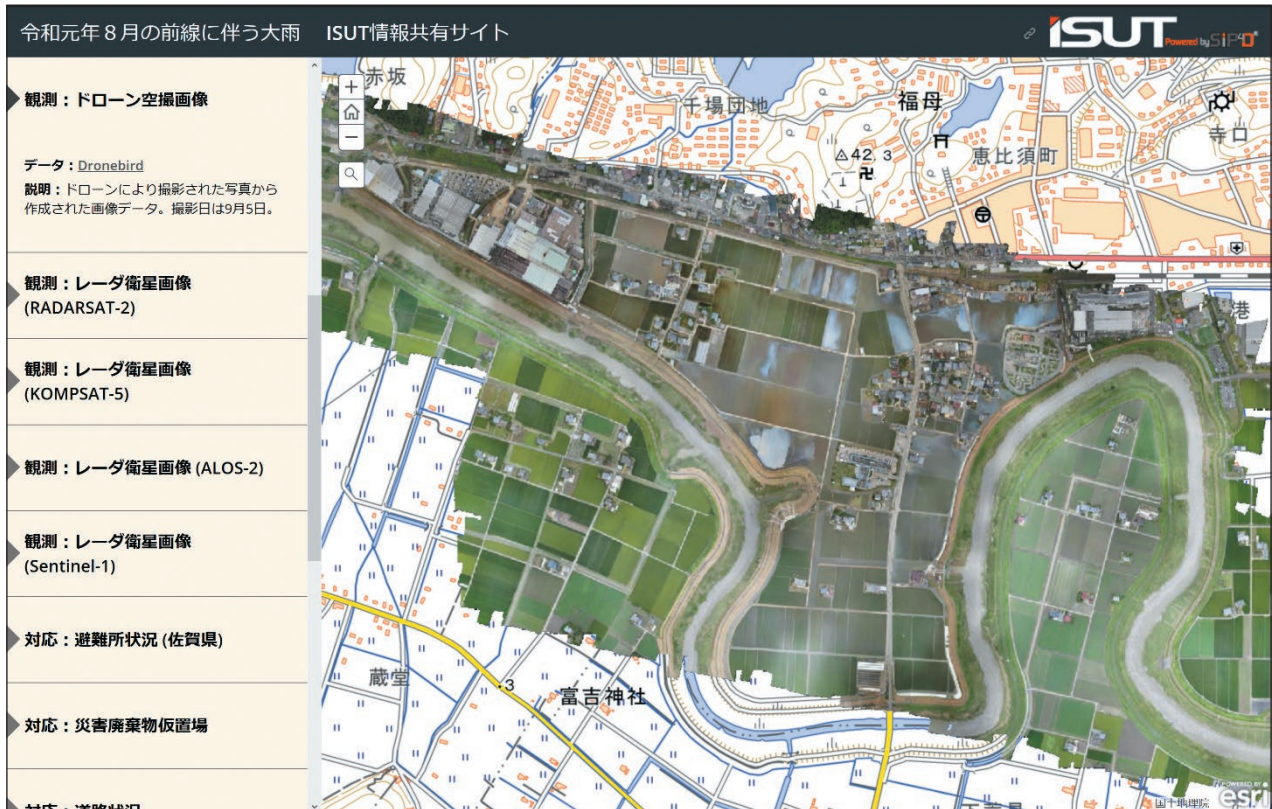
図 7 ISUT-SITE に掲載した Dronebird によるドローン空撮画像(9/4 撮影)

Fig. 7 Orthorectified drone photos by dronebird (4 Sep.) on ISUT-SITE.

ドローンにより撮影した写真をオルソ化して公開する活動を行っている団体(Dronebird)が、9/4 に大町町の撮影を行い、オルソ化処理したデータをタイル画像形式により参照するための URL を公開したため<sup>14)</sup>、ISUT-SITE および NIED-CRS に地図レイヤーとして掲載することによりデータを入手することなく共有することができた(No.17)(図 7)。
